Fachbericht über den Baumbestand eines städtebaulichen Projektes

1619-FWW Wormser Straße,

Neubau eines Wohnquartiers auf dem Gelände der ehemaligen Brauerei, Mainz - Weisenau

Projektnr. **19-37952**

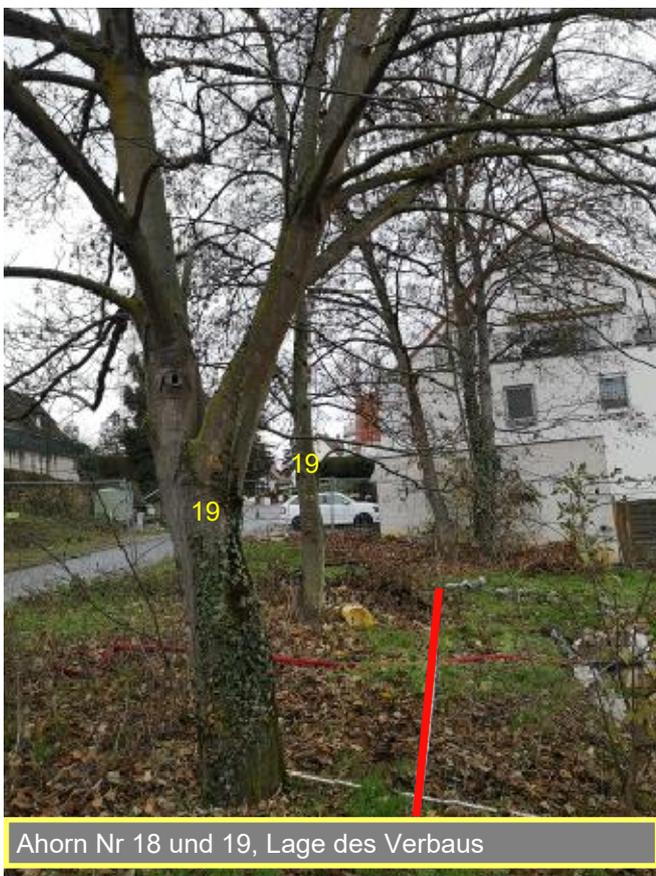
Ahorn Nr 18 und 19, Lage des Verbaus

Im November 2020 wurde festgestellt, dass die Gründung des Neubaus 5 gegenüber der ursprünglichen Planung verändert werden muss, so dass die Baugrube flacher abgebochs werden muss und somit im Randbereich größer ausfällt. Die aktualisierten Planungen und Schnitte wurden dem Baumsachverständigen durch das Büro Kamphausen zur Verfügung gestellt. Die Bergahorne Nr. 15 bis 19 wurden am 04.12.2020 erneut in Bezug auf den Rand der Baugrube aufgemessen. Da zwischen der Oberkante des Verbaus und der gegenwärtigen Geländeoberkante ein Höhenunterschied von ca. 2,00 m liegt, rückt der Rand der Baukante um ca. 1,30 m hinter den Baumstandort. Die Bäume können somit nicht erhalten werden.

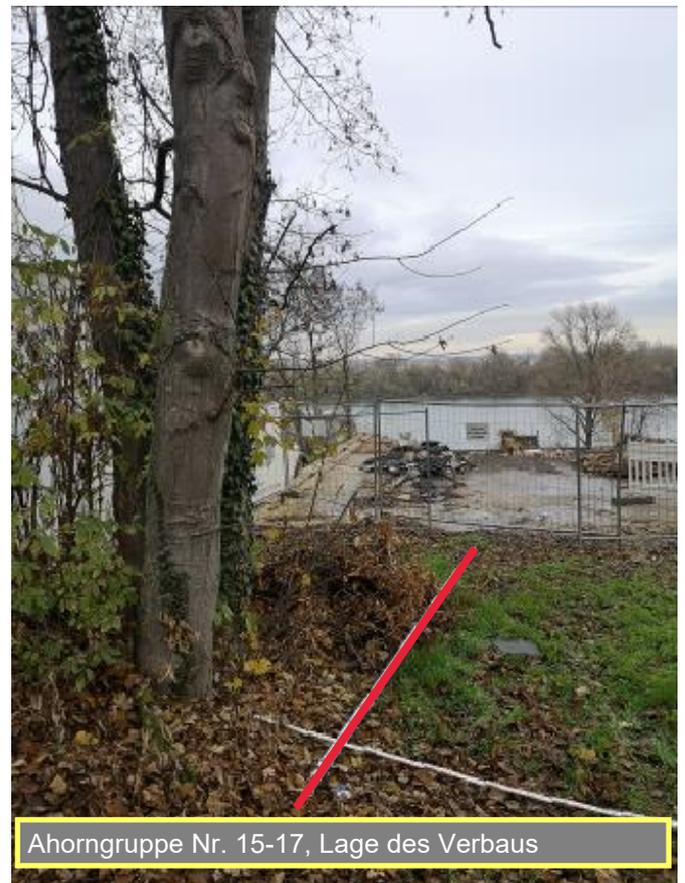
Ahorngruppe Nr. 15-17, Lage des Verbaus

Die weitgehend formgerecht gewachsenen Bergahorne befinden sich in der Umgebung des Neubaus von Haus 5, entlang der Dr. Friedrich Kirchoff-Straße und stellen einen Teil des im städtischen Rahmenplan genannten und erhaltenswerten Baumschutzes dar. Die Bäume erfüllen gegenwärtig ihre ökologischen und gestalterischen Funktionen.

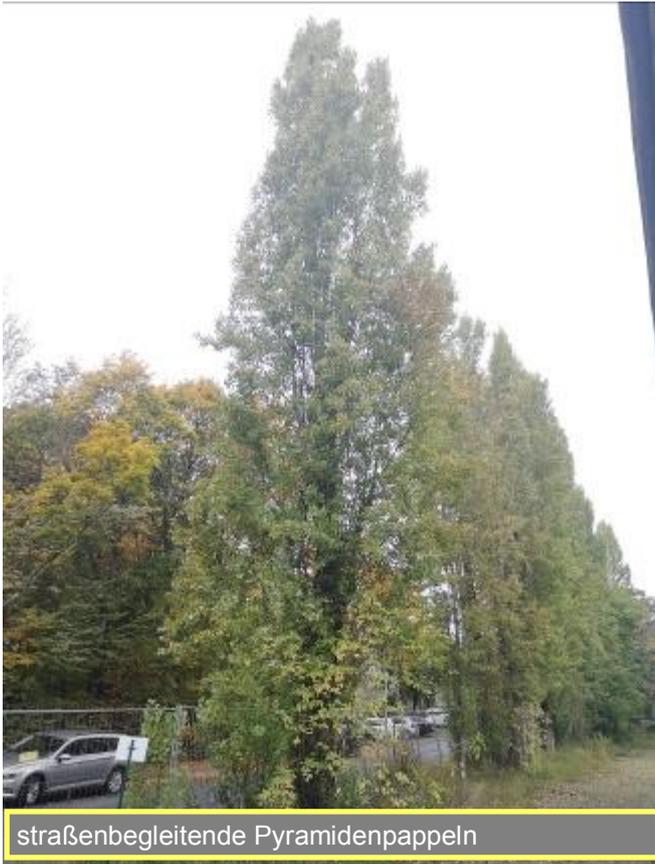
straßenbegleitende Pyramidenpappeln

Der heutige Zustand der Pyramidenpappeln weicht deutlich von den Erläuterungen zum städtischen Rahmenplan ab. Die Bäume sind nicht mehr in einem erhaltungsfähigen Zustand, zumal die Standorte eine Bautätigkeit in der unmittelbaren Nähe nicht zulassen. Der angrenzende Wegebelag ist in Teilen aufgeworfen, so dass mit erheblichen Wurzelbeschädigungen zu rechnen wäre.

Da die von Bäumen gesäumte Ansicht der Dr. Friedrich Kirchoff-Straße als erhaltungswürdig bezeichnet wird, die Pyramidenpappeln selbst hingegen nicht durch die RVO geschützt sind, sollte eine adäquate Ersatzpflanzung auch in größeren Qualitäten (bis 35/40) planerisch umgesetzt werden.

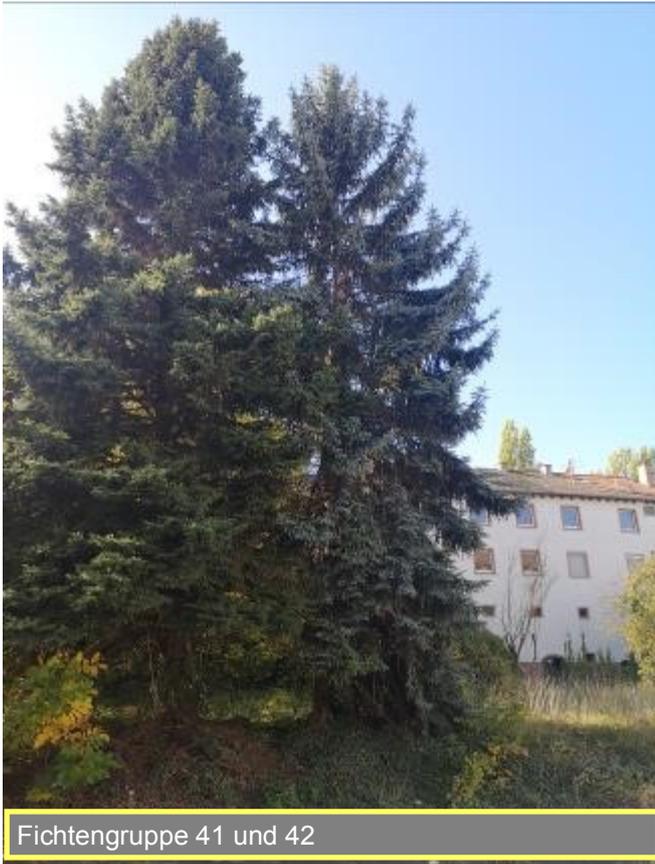
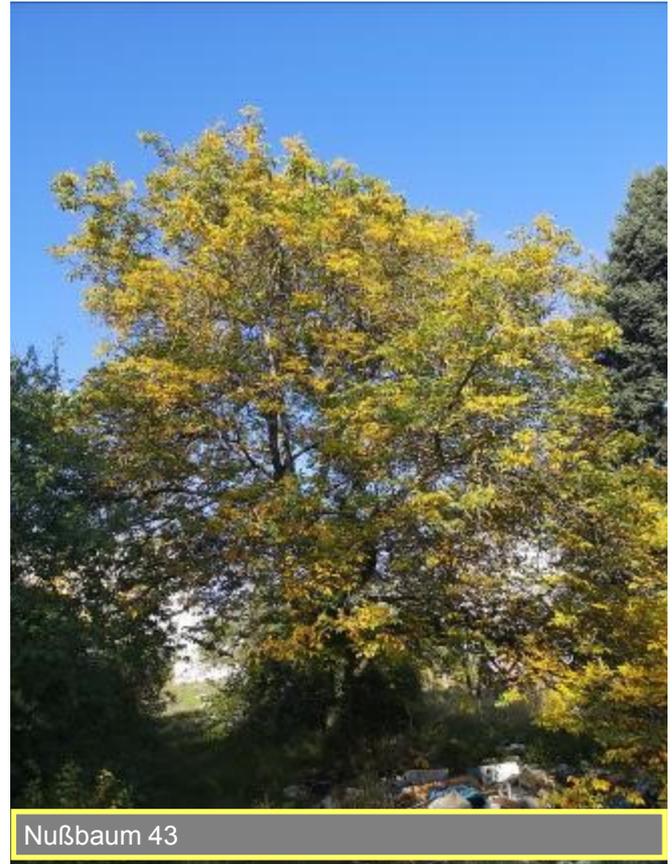
Baumnr. 39-43 und 113, innerer Bereich

In dieser im Rahmenplan als innerer Bereich bezeichneter Fläche, befindet sich u.a. der in den Erläuterungen erwähnte Nußbaum (Nr. 43). Alle Bäume befinden sich unmittelbar im Bereich der Baufelder von Haus 13 und 14 bzw. im Bereich der Tiefgarage und sind allein deshalb nicht erhaltungsfähig.

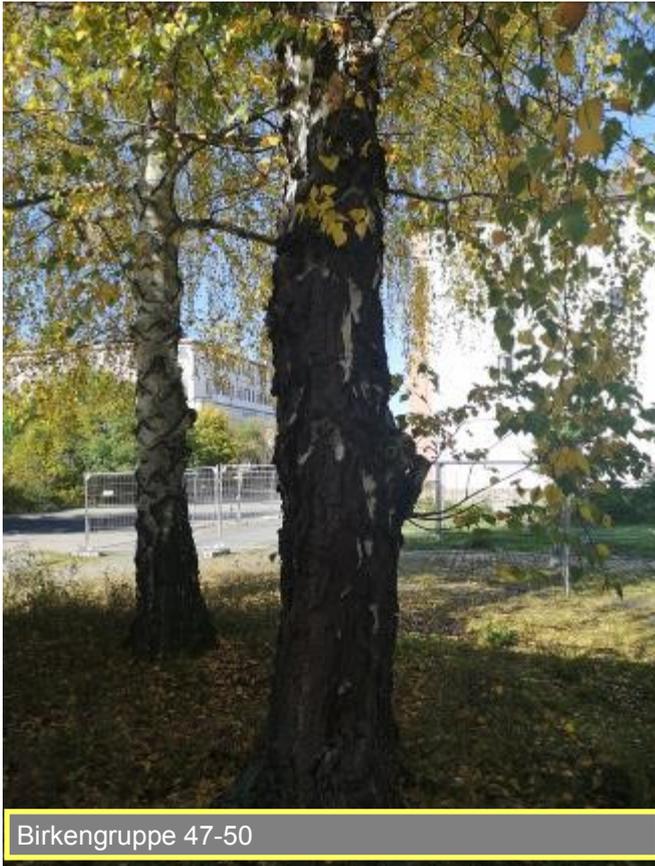
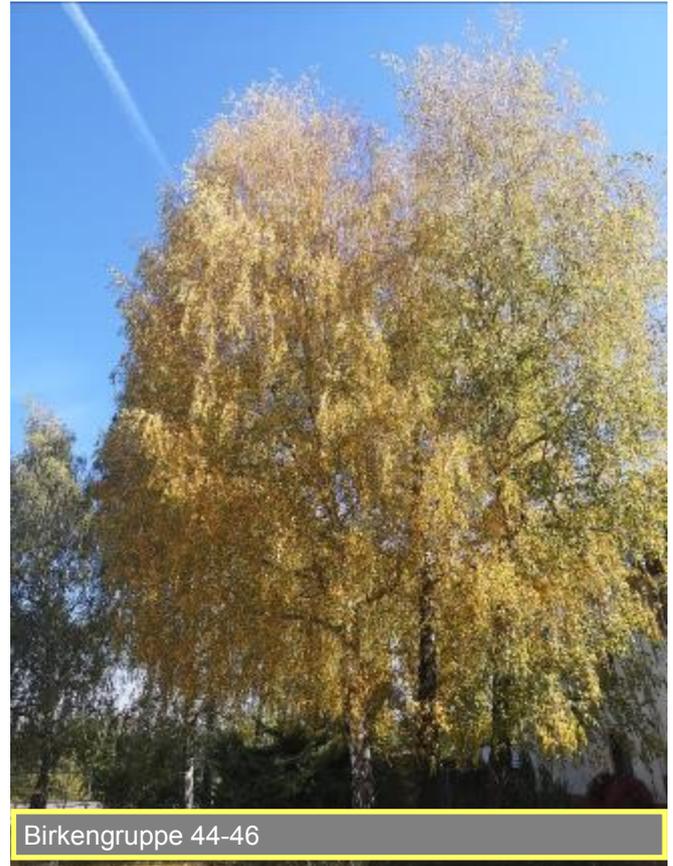
Baumnr. 44-50, Birken

Auch diese Baumgruppe wird in den Erläuterungen des städtebaulichen Rahmenplans als erhaltungswürdig beschrieben. Zudem sind diese Birken durch die RVO geschützt. Da im näheren Umfeld der Bäume keine Baumaßnahmen geplant sind, werden diese Birken als erhaltungsfähig eingeordnet.

Inwieweit Wurzelschutzmaßnahmen im Form eines Wurzelvorhanges erforderlich werden, kann zum gegenwärtigen Zeitpunkt der Planungen nicht abschließend eingeschätzt werden. Allein aufgrund des Stammumfangs der Birken bis zu ca. 180 cm umfasst der nach DIN18920 zu schützende Wurzelraum einen Radius von 7,20m. Da die Zufahrten zu den Häusern (Haus 11-14) näher an die Bäume herangeführt werden, ist bereits jetzt mit der notwendigen Durchführung von Wurzelschutzmaßnahmen zu rechnen.

Da erfahrungsgemäß die freibleibenden Flächen auf Großbaustellen als Lagerplätze verwendet werden, ist hier der Schutz des Wurzelraumes und der oberirdischen Baumteile besonders wichtig. Ein ortsfester Baumschutzzaun gemäß DIN18920 ist unbedingt aufzustellen. Die eingezäunte Fläche soll die Abbildung der Kronentraufe zuzüglich 1,50m nach allen Seiten umfassen. Die Funktion des Baumschutzzaunes ist während der Bautätigkeit regelmäßig zu überprüfen.

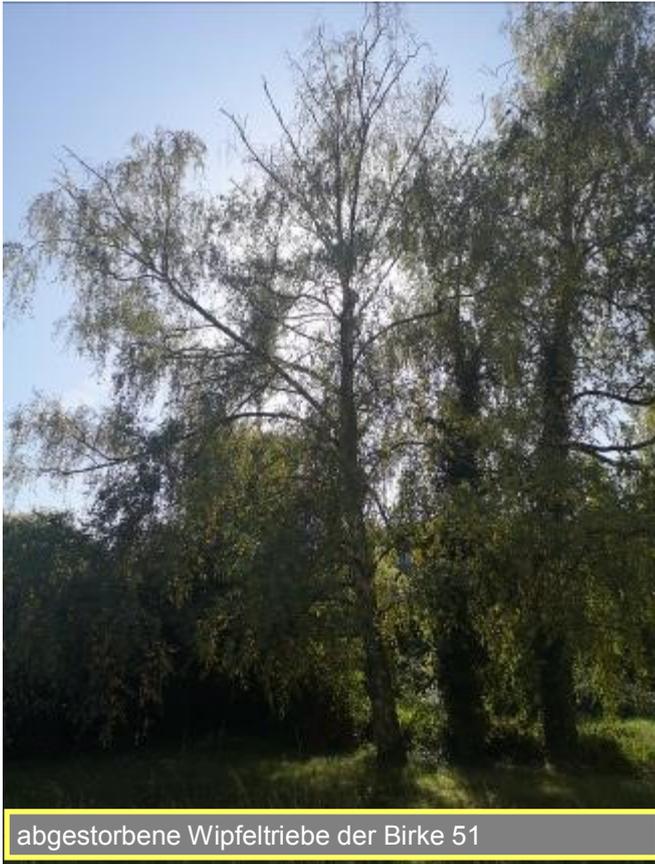
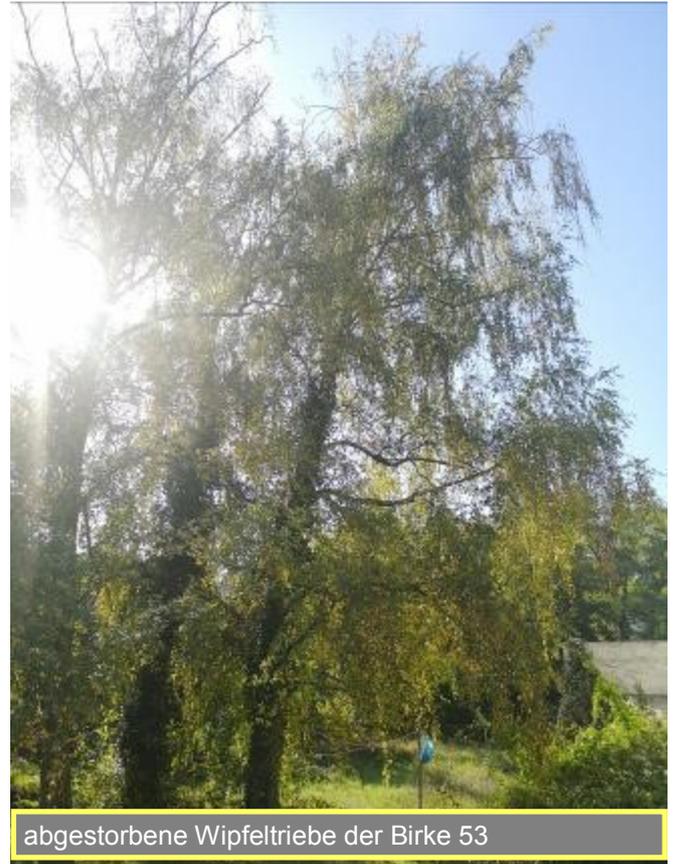
Baumnr. 51-53, Birken

Diese Birkengruppe befindet sich nahe eines geplanten Hauseinganges von Haus 12. Unbeachtet der Planung, können diese Birken vitalitätsbedingt nicht dauerhaft als erhaltungsfähig eingestuft werden. Die Birke zeigten bereits deutliche Absterbeerscheinungen im oberen Kronbereich. Ganze Äste sind hier bereits abgestorben, so dass die Verkehrssicherheit gegenwärtig nicht mehr gewährleistet ist.

Da Birken grundsätzlich sehr sensibel auf Trockenjahre wie zuletzt in 2018 und 2019 reagieren, ist hier eine Besserung der Vitalität nicht in Sicht. Aus baumpflegerischer Sicht müssten alle drei Bäume deutlich eingekürzt werden. Die Konsequenzen wären das Auswachsen von Reiteraten und Folgeschnitte, möglicherweise sogar das Absterben der Bäume.

Hier empfiehlt es sich, auf den Flächen des Abstandsgrüns zwischen den Häusern 11 und 12 eine entsprechende Ersatzpflanzung aus kleinkronigen Bäumen zu planen.

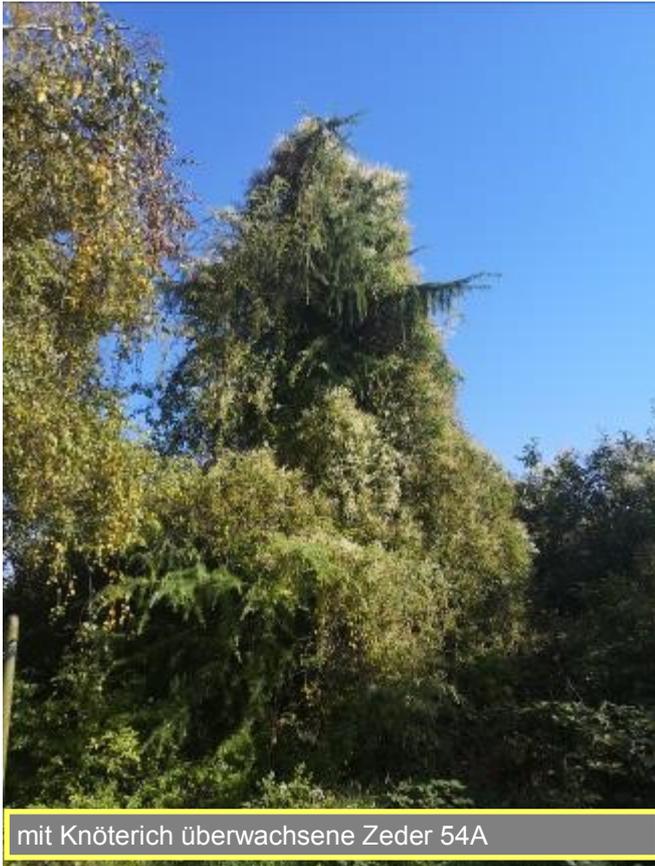
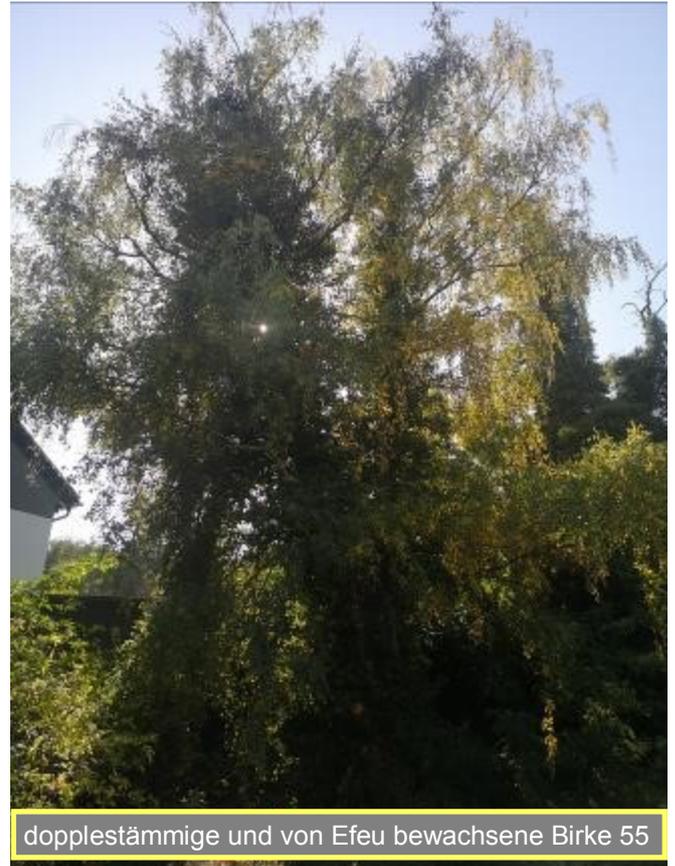
Baumnr. 54A, 54, 55

54A: Zeder, vollständig von Knöterich überwachsen. Baum ist nicht erhaltungsfähig, da die Krone bereits durch den Fremdbewuchs deformiert und unterdrückt ist. Das Innere der Krone ist weitgehend abgestorben.

54: Scheinzypresse, habitusgerechter aufrechter Wuchs am Südrand des Areals. Der Baum kann aufgrund seines nahen Standortes zum Verbau von Neubau 10 nicht erhalten werden. Gemäß der Planung der Gründung des Gebäudes 10 vom November 2020, rückt der Rand der Baugrube um ca. 1,00 m hinter den Baumstandort.

55: Birke, nahezu vollständig von Efeu überwachsen. Das Kronenwachstum ist bereits erkennbar in die Kronenperipherie verdrängt worden. Die Verkehrssicherheit ist aufgrund der überlastigen und geneigten Stämmlinge gegenwärtig nicht gewährleistet. Sicherungsmaßnahmen wären kurzfristig erforderlich. Da sich der Baum im Einfahrtsbereich einer Tiefgarage befindet, ist zudem mit erheblichen Wurzelverlusten zu rechnen. Der in DIN18920 geforder-ten Mindestabstand einer Schachtung im Wurzelraum von 2,50 m kann hier nicht eingehalten werden. Die Birke ist somit nicht erhaltungsfähig.

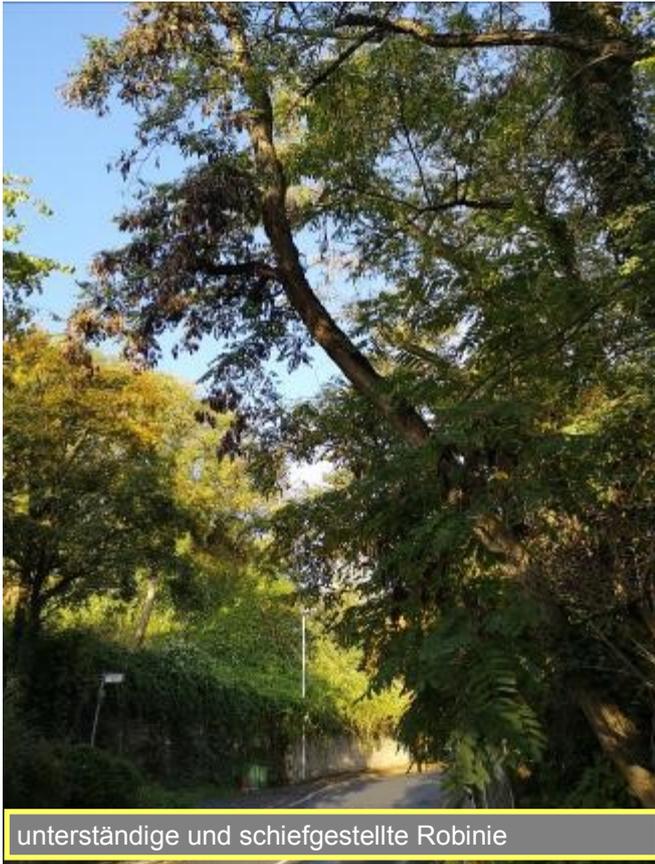
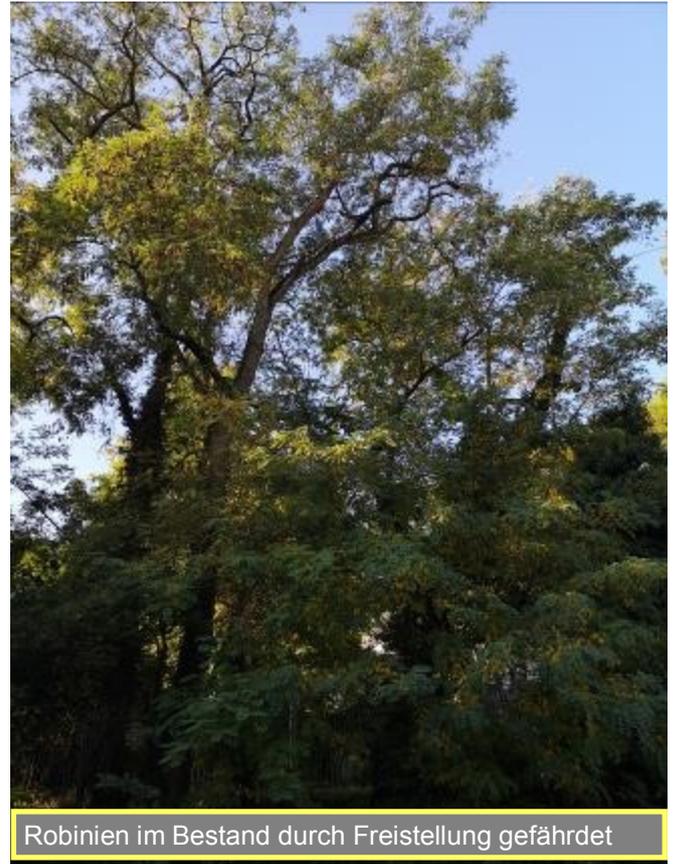
Baumnr. 56, 57 und 94-108, Robinienhain

Der Robinienhain gehört zu dem Baumbestand, der in den Erläuterungen des städtebaulichen Rahmenplans als erhaltungswürdig entlang der Dr. Friedrich Kirchhoff-Straße beschrieben ist. Augenscheinlich befinden sich jedoch einige unterständige Robinien nahe der Straße, so dass die Stämmlinge und Kronen geneigt und kopflastig in Richtung der Straße ausgebildet sind (Nr. 94, 95, 102, 106). Andere Bäume sind hingegen zwischenzeitlich bereits vollständig abgestorben, nicht zuletzt aufgrund des teilweise starken Efeubewuchses (Nr. 56, 57 und 103). Die Robinien 96, 97, 98, 100 befinden sich zudem im Baufeld des Hauses 10.

Wie zuvor bereits bei der Überprüfung der Pyramidenpappeln festgestellt wurde, ist auch dieses Ensemble als besonders schützenswert ausgezeichnet. Jedoch sind die vorhandenen Bäume aufgrund ihres Pflegerückstandes, des massiven Efeubewuchses und des waldähnlichen Engstandes mit der gebotenen Verkehrssicherheit nicht dauerhaft erhaltungsfähig.

Diesen Robinienhain adäquat zu ersetzen, ist eine Aufgabe der beteiligten Planer, die auch hier die im Rahmenplan festgeschriebene Ansicht durch die Pflanzung entsprechender Qualitäten (bis 35/40) und Baumarten (großwachsend) herstellen können.

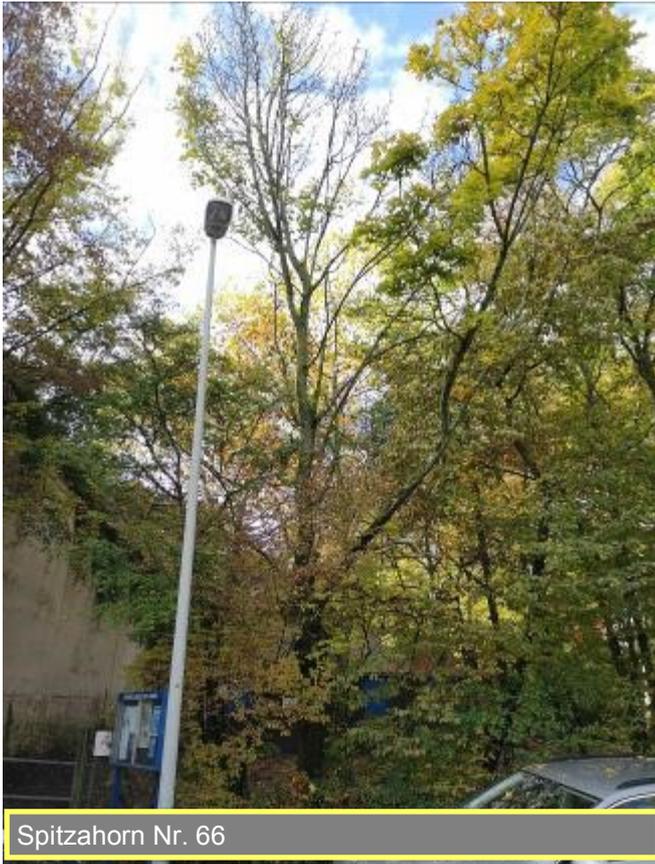
Spitzahorn Nr. 66

Innerhalb einer Baumreihe zwischen Dr. Friedrich Kirchoff-Straße und dem Eiskeller stellen diese beiden Spitzahorne die „Eckpfeiler“ dar und sind zugleich die größten Bäume innerhalb der Gruppe. Auch wenn die Krone des Spitzahorns Nr. 66 aufgrund des dichten Bestandes etwas deformiert ist, so kann dieses mit geeigneten Schnittmaßnahmen korrigiert werden. Beide Bäume tragen so zu der im städtebaulichen Rahmenplan als erhaltenswert bezeichneten Ansicht entlang der Dr. Friedrich Kirchoff-Straße bei.

Unter Berücksichtigung der geplanten Baumaßnahmen sind mehrere Baumschutzmaßnahmen erforderlich, um den Erhalt zu gewährleisten. Die Wurzeln sind gegen Beschädigungen mit einem Wurzelvorhang gemäß DIN18920 zu schützen. Die genauen Abstände sind vor Ort einzumessen, wenn die Detailplanung der Bauweisen vorliegt. Zudem ist ein Baumschutzzaun zu errichten, um eine Bodenverdichtung und mechanische Beschädigungen am Stamm zu vermeiden.

Da eine Baustellenzufahrt zur Andienung der Baustelle auf dem Gelände des Eiskellers eingerichtet wird, ist je nach Lage auch ein Überfahrerschutz nach RAS LP4 für die Bäume einzuplanen, um so den verbleibenden Wurzelraum gegen Verdichtung zu schützen. Hierzu sind vor Baustelleneinrichtung weitere Untersuchungen erforderlich.

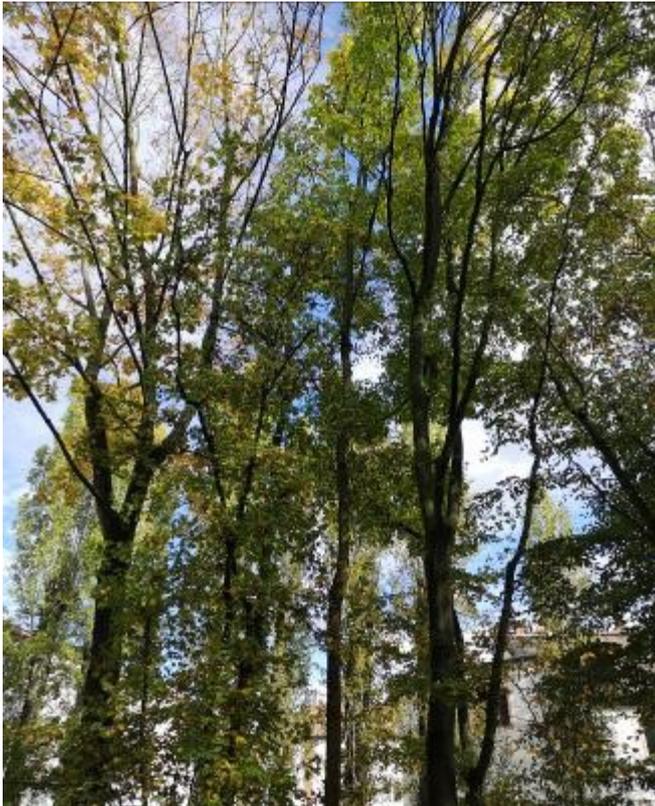
Ansicht der Gehölzreihe

Ein Teil der Baumreihe (67-73) wird gemäß der aktuellen Planung nicht erhalten werden können. Der Verbleib der Bäume 74 bis 78 kann zum gegenwärtigen Zeitpunkt noch nicht abschließend geklärt werden, da hier die Baustellenandienung unklar ist. Auf jeden Fall kann diese Baumreihe bis unmittelbar vor Baustelleneinrichtung erhalten bleiben. Über die Erfordernisse zur Entfernung der Bäume wird in Abstimmung mit dem Baumsachverständigen befunden. Bis auf Weiteres wird davon ausgegangen, dass die Maßnahmen aus dem Maßnahmenkatalog II vollumfänglich greifen. Durchzuführenden Maßnahmen aktuell zu überprüfen.

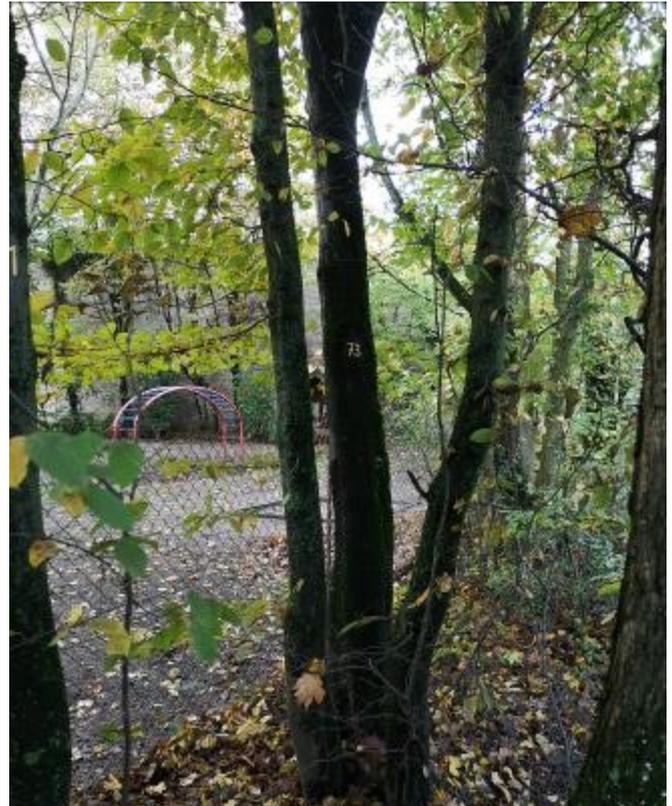
durchgewachsene Heister, hier: Hainbuche

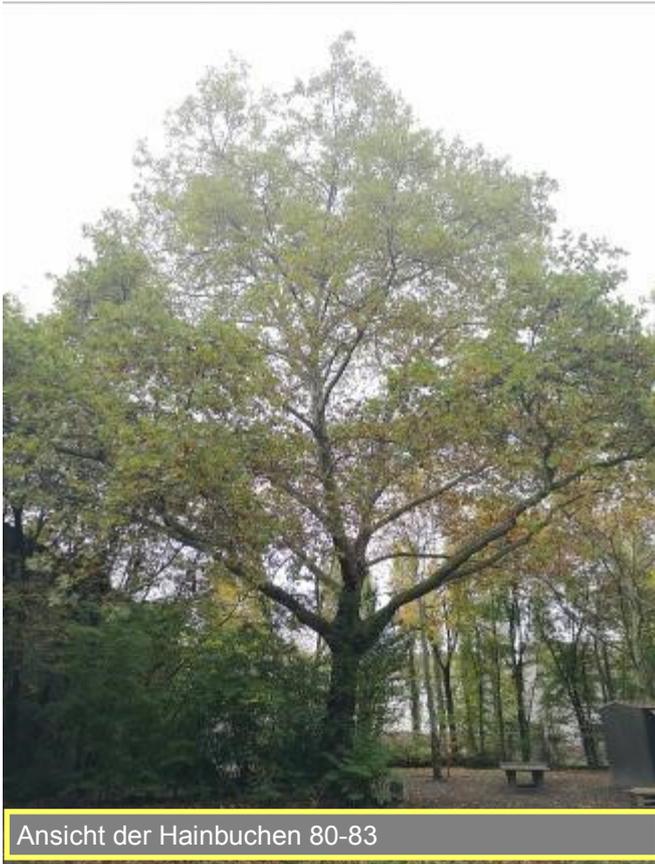
Ansicht der Hainbuchen 80-83

Die Bäume 81 sowie 87 und 88 sind durch die RVO geschützt.

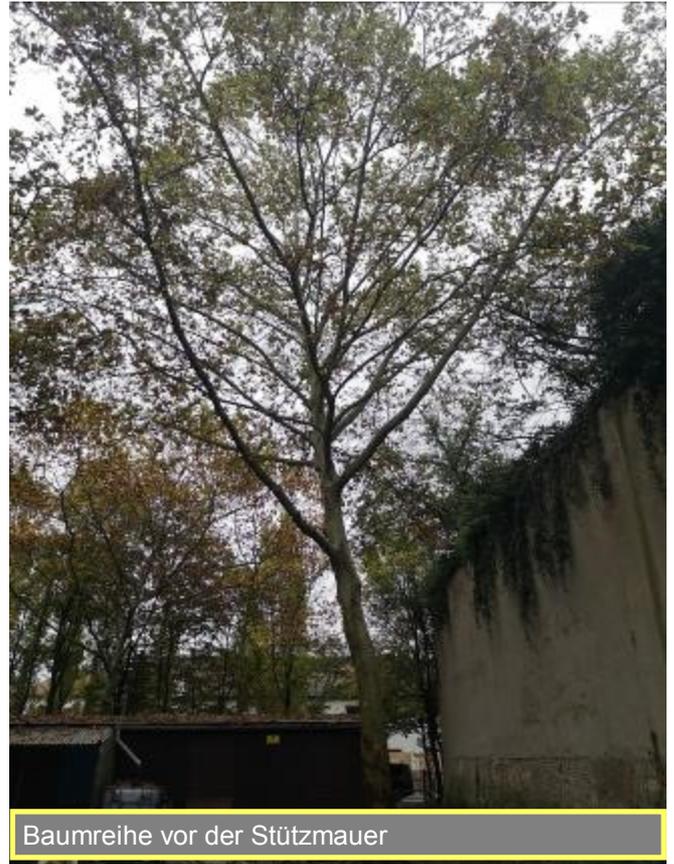
Baumreihe vor der Stützmauer

In den Erläuterungen zum städtebaulichen Rahmenplan wird eine schützenswerte große Platane auf dem Gelände des Eiskellers erwähnt. Dabei dürfte es sich um die Platane 89 handeln, die mit ihrem Stammumfang von 248 cm der größte Baum auf dem gegenständlichen Untersuchungsobjekt ist.

Alle Platanen sind durch die RVO geschützt. Eine entsprechende Ersatzbepflanzung, auch mit größeren Baumschulqualitäten (bis 35/40), insbesondere als Ersatz für die Platane 89, ist planerisch zu prüfen.

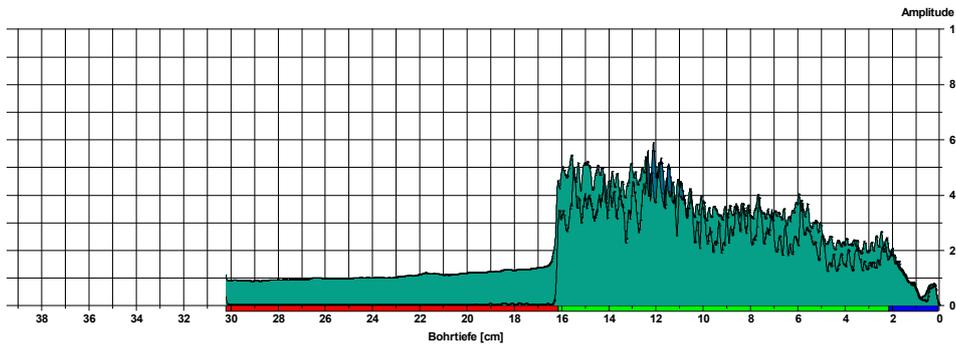
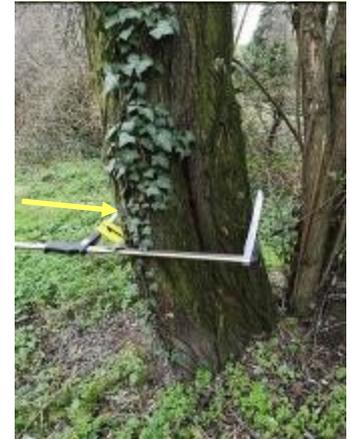
Messung 1, Nordseite, Nr. 99

Messebene: Stamm in ca. 80 cm Höhe, Durchmesser: 52 cm,

Vor dem Hintergrund der großflächigen Erschließung des angrenzenden neuen Wohnquartieres ist aufgrund der Verkehrssicherheit die Entfernung der Baumgruppe mit anschließend adäquat dimensionierter Ersatzpflanzung die nachhaltigere Lösung.

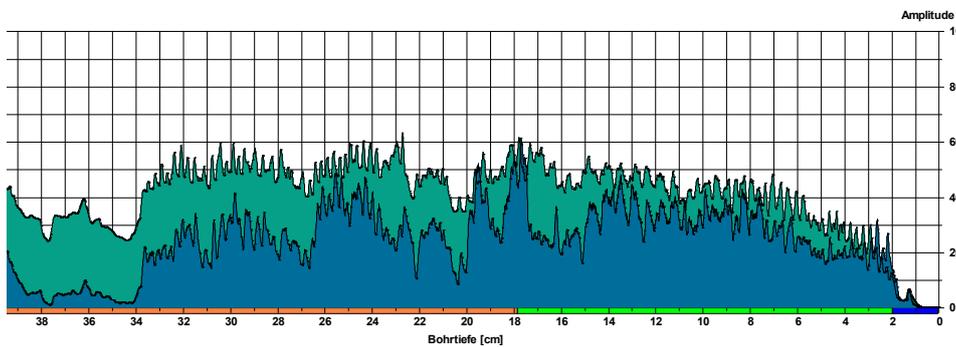
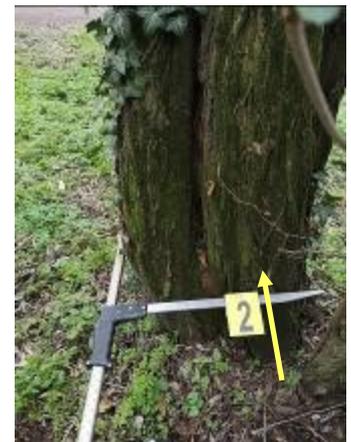
Messung 2, Südseite Nr. 99

Messebene: Stamm in ca. 50 cm Höhe, Durchmesser: 54 cm,

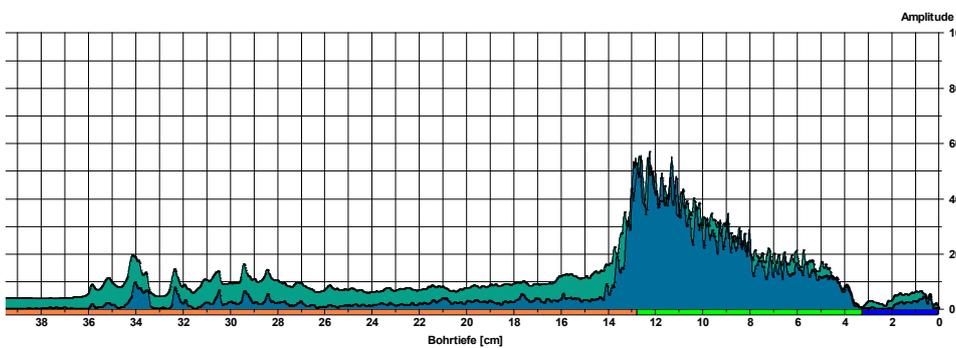
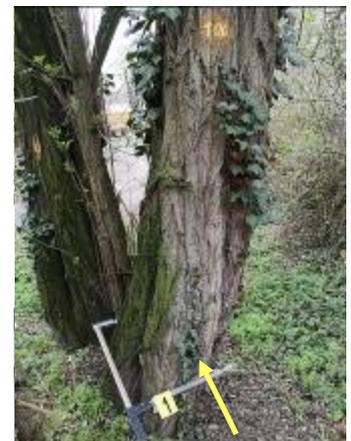
Messung 3, Südseite Nr. 100

Messebene: Stamm in ca. 50 cm Höhe, Durchmesser: 54 cm

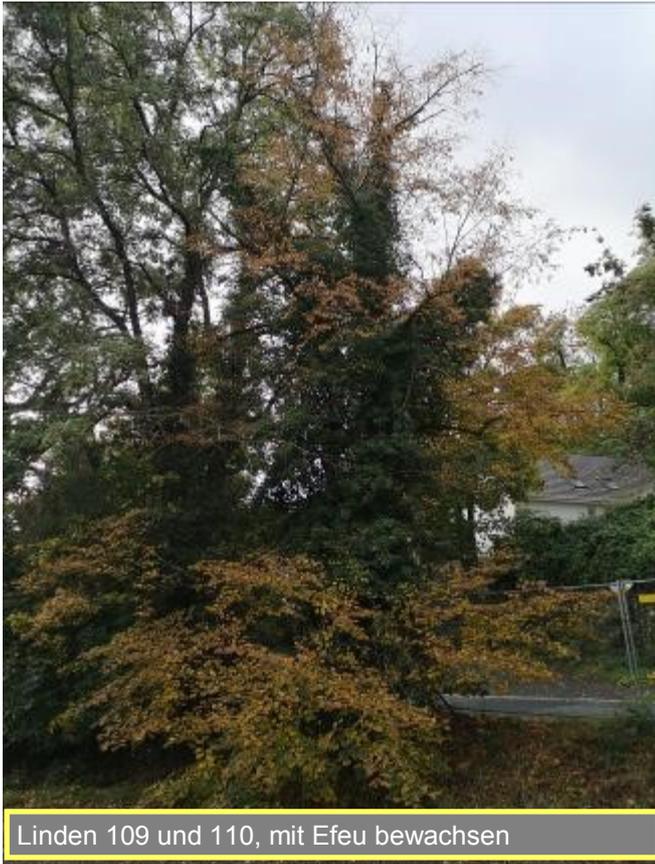
Bei den beiden größeren Linden handelt es sich um dicht nebeneinander stehende Zwillingssäume, die erheblich von Efeu bewachsen sind. Da das Efeu bereits bis in die Kronenspitze vorgedrungen ist, hat sich das Wachstum der Linde in die Kronenperipherie verschoben. Innenwachsende Äste sind abgestorben. Die Verkehrssicherheit ist aufgrund der Bruchgefahr einzelner Äste gegenwärtig nicht gewährleistet. Die Vitalität der Linden ist infolge der verringerten Assimilationsleistung ebenfalls nur mäßig und deshalb insgesamt nicht dauerhaft erhaltungswürdig. Aufgrund der benachbarten Bebauung und der damit verbundenen Verringerung der Wurzelmasse ist mit weiteren Absterbeerscheinungen zu rechnen. Die Linden werden somit als nicht erhaltungsfähig eingestuft und sind adäquat zu ersetzen.

Linden 109 und 110, mit Efeu bewachsen

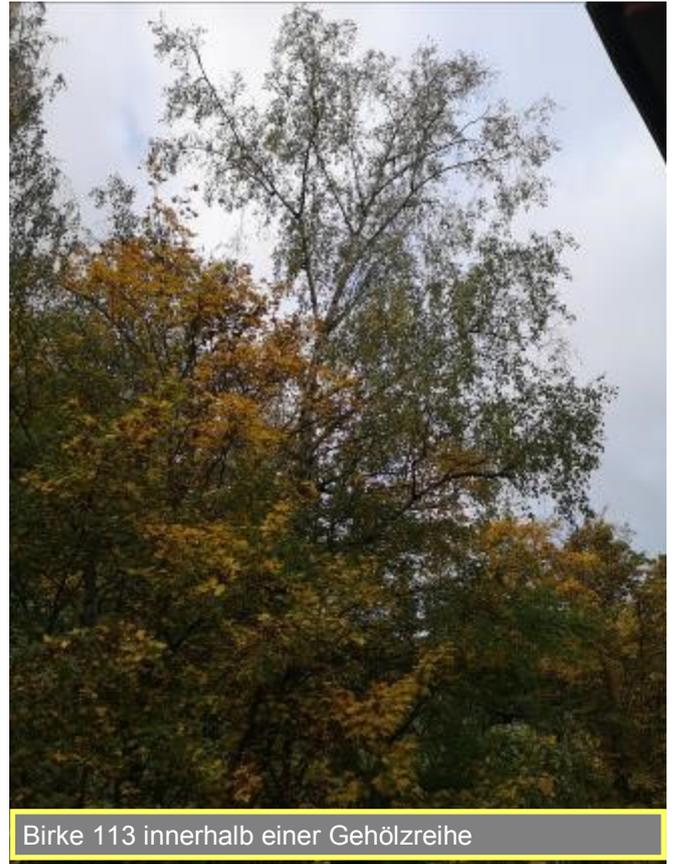
Bei den Birken 111 bis 113 handelt es sich um Pioniergehölze, die sich im Laufe der nicht bewirtschafteten Jahre innerhalb eines Gehölzriegels aus kleinen Feldahornen ausgebreitet haben. Aufgrund der Lichtkonkurrenz der benachbarten Bestandsgebäude, sind die Birken in Richtung der Straße geneigt. Da diese Birken aufgrund ihrer Stammumfänge noch nicht in den Schutz durch die RVO fallen, wird empfohlen, diese zeitig zu entfernen.

Birke 113 innerhalb einer Gehölzreihe

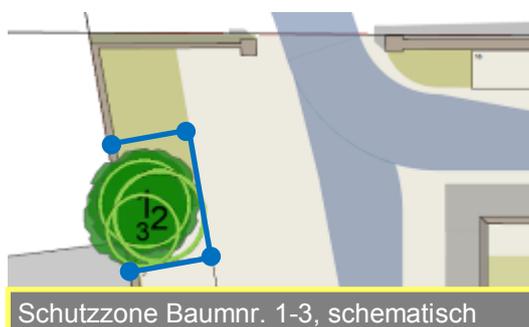
Schutzzone Baumnr. 1-3, schematisch

Nach der Ortsbegehung mit allen Projektbeteiligten am 19.02.2020 wurde beschlossen, dass die Baumgruppe Nr. 1-3 erhalten wird, indem die geplante Stellplatzreihe so verschoben wird, dass der Wurzelraum der Bäume nicht beeinträchtigt wird. Der Baumschutz ist durch geeignete Maßnahmen zu gewährleisten, s. Maßnahmenkatalog II.

Abnahme des Baumschutzes, Übergabe in die Regelkontrolle gemäß FLL-Baumkontrollrichtlinie zur Gewährleistung der Verkehrssicherheit
