Landeshauptstadt
Mainz

Fahrbahnschäden in der Kaiserstraße

Ortstermin 28.01.2015

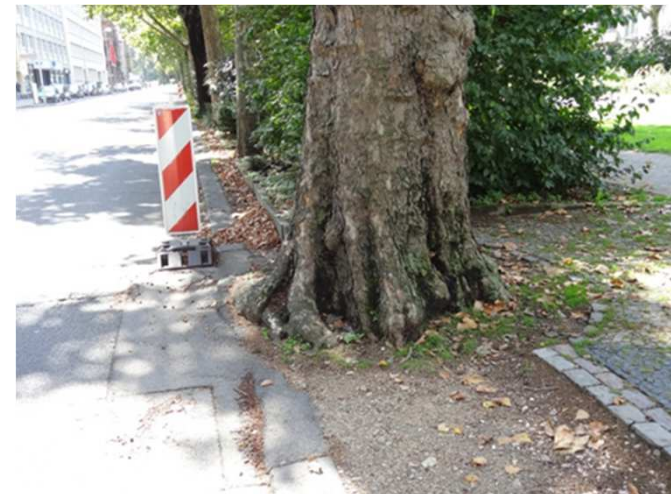
In beiden Fahrtrichtungen der Kaiserstraße sind jeweils die Bordsteine und teilweise auch die Fahrbahn der linken Spuren durch drückende Wurzeln und wuchernde Baumstämme beschädigt.

Seit Jahren nehmen diese Schäden in ihrer Anzahl und Stärke zu, so dass die uneingeschränkte Sicherheit der Kaiserstraße, abschnittsweise, nicht mehr gewährleistet ist. Die Gefahrenstellen wurden vorübergehend mit Baken (7 Stück) gesichert.

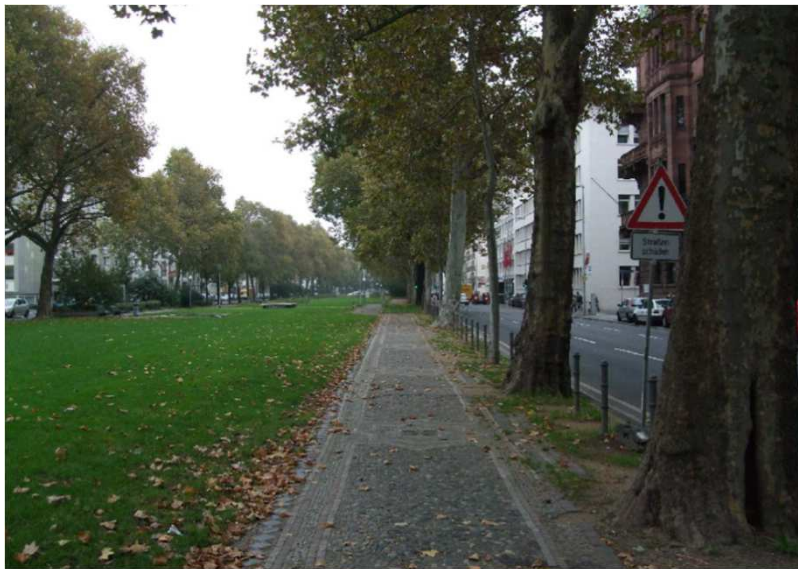
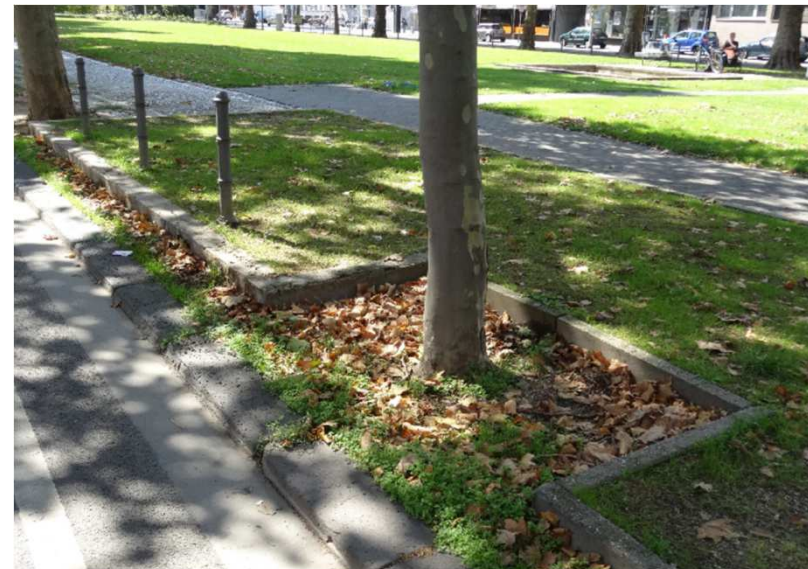
Sachstand – Bestand – Fotos Randbereich

- Schäden an den Bordsteinen der linken Spuren und der Fahrbahnbefestigung verursacht durch drückende Wurzeln und Stämme der Bäume
- das Problem ist schon seit längerem bekannt und die potentiellen Gefahrenstellen wurden bisher nur mit Warnbaken und einem Markierungsstreifen gesichert.
- Es ist nun der Punkt erreicht, an dem die Stadt handeln muss, um in der Kaiserstraße die Verkehrssicherheit gewährleisten zu können.

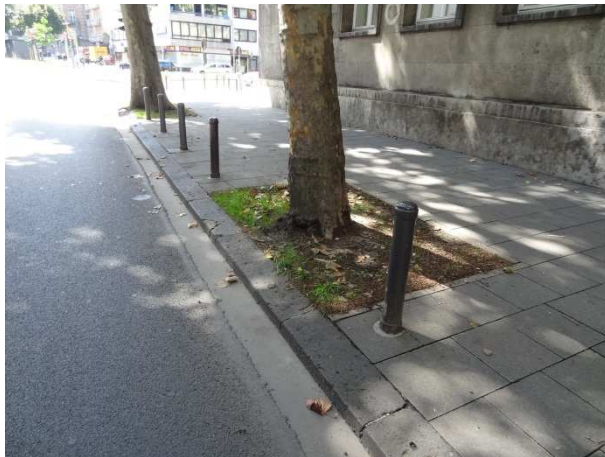
Schadensklasse 0
Keine Schäden,
unauffällig
28 Bäume

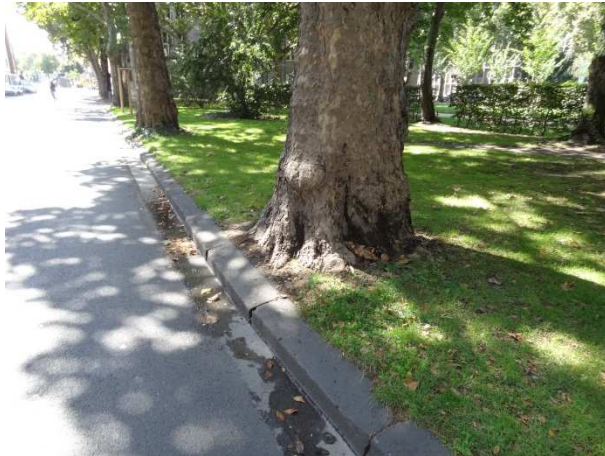
Baum
008

Schadensklasse I
Geringe Schäden
an Fahrbahn und
Bordstein

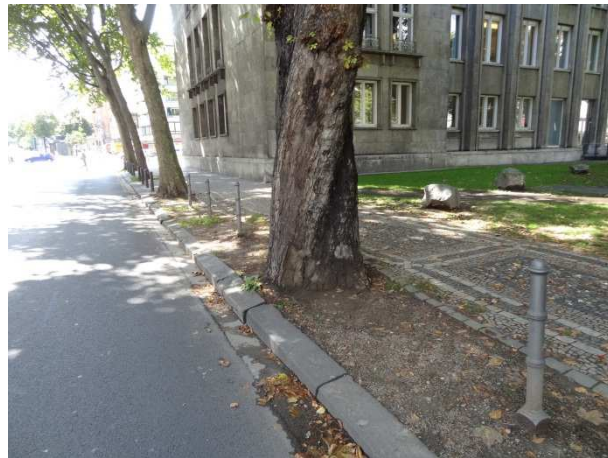
Baum
004

Schadensklasse II
Schäden an
Fahrbahn und
Bordstein

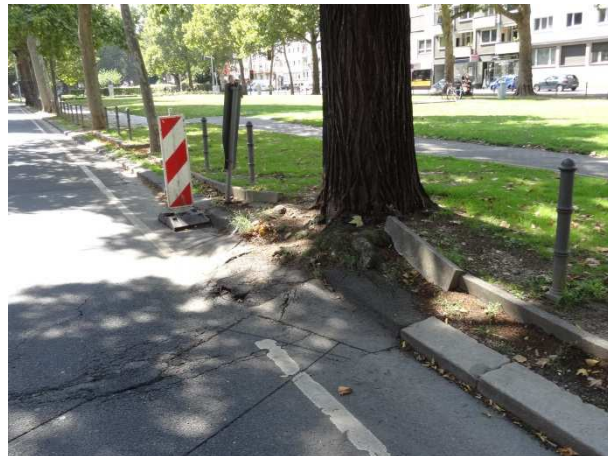
Baum
017

Schadensklasse III
Massive Schäden
an Fahrbahn und
Bordstein
