Stadt Mainz: Zitadelle – Escarpe und Contrescarpe

Gesamtkonzept der Gutachter zur naturverträglichen Instandsetzung des Mauerwerks im Zitadellengraben

Gemeinsame Ergänzung und Erläuterungen zu den Gutachten

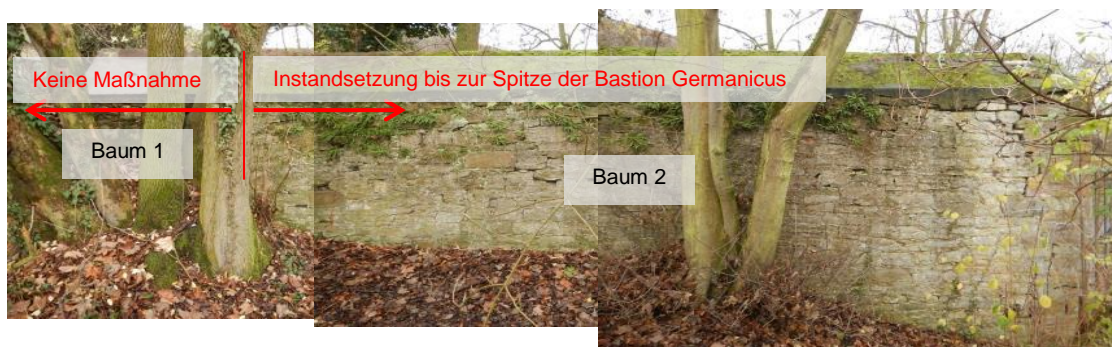
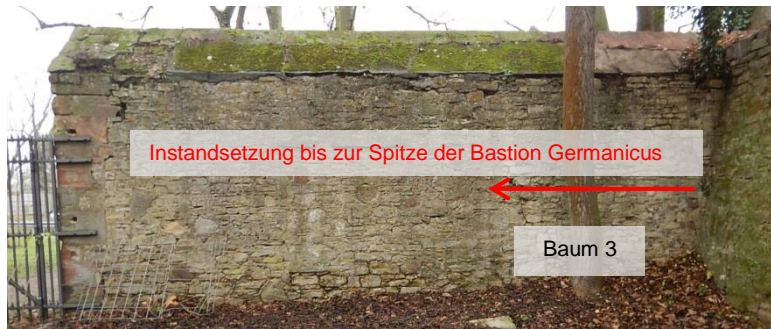
Mauerwerksriegel in Verlängerung der Bastionsspitze Germanicus

Der Mauerwerksriegel mit einer Länge von ca. 21,0 m und einer durchschnittlichen Höhe von ca. 3,0 m grenzt den Zitadellengraben nach Norden zur Stadt hin ab und bildet die Grenze des gLB. Er wurde stellvertretend für die naturverträgliche Sanierungsvariante zur Ertüchtigung eines schwer geschädigten Mauerabschnitts aus Bruchstein im Kontakt zu hochgewachsenen Bäumen ausgewählt.

Das Mauerwerk weist an der Mauerkrone Schadensphänomene auf, die eine akute Gefährdung durch Steinschlag an diesem vielbegangenen Mauerabschnitt darstellen. Der Durchgang wurde bereits verschlossen. Angesichts der geringen Mauerhöhe von ca. 1,2 m und des Abstandes zum Durchgang besteht aktuell keine Gefährdung der Verkehrssicherheit. Es wird aber darauf hingewiesen, dass das Mauerwerk an der Baumgruppe durch diese langfristig geschädigt werden wird und mit Folgeschäden an den angrenzenden instandgesetzten Flächen gerechnet werden muss.

Das Anlegen von „Vegetationsinseln“ ist in diesem Bereich mangels schützenswerter Vegetation nicht nötig. Der aus naturschutzfachlicher Sicht nicht besonders schützenswerte Bewuchs auf der Mauerkrone kann bei der Sanierung verloren gehen.

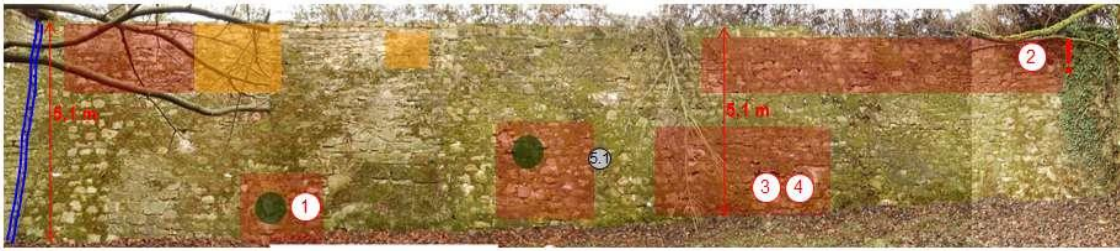
Ansicht aus dem Zitadellengraben

Das Bruchsteinmauerwerk weist offenkundige Mängel und weitreichende Schäden auf und soll mit zeitgemäßen Methoden verfüllt und neu verfugt werden. Das Konzept der naturverträglichen Sanierung der Mauerkrone und der zukünftig vorzusehenden Ersatzpflanzungen soll an dieser Stelle exemplarisch durchgespielt werden und als Vorlage für die weitere Sanierung der Mauern der Contrescarpe dienen.

Ziel ist eine weitreichende Erhaltung des historischen Bestands, trotz der offenkundigen Schadensbilder. Die Maßnahme ist mit der Denkmalpflege abzustimmen und sollte von der Auswertung der Befunde zum Vor- und Nachzustand begleitet werden (vorgesehenes Monitoring gemäß DBU-Vorhaben 2005/06). Zu diesem Zweck ist das IfS Mainz hinsichtlich der vorliegenden Unterlagen zu befragen und über das anstehende Maßnahmenprogramm zu informieren.

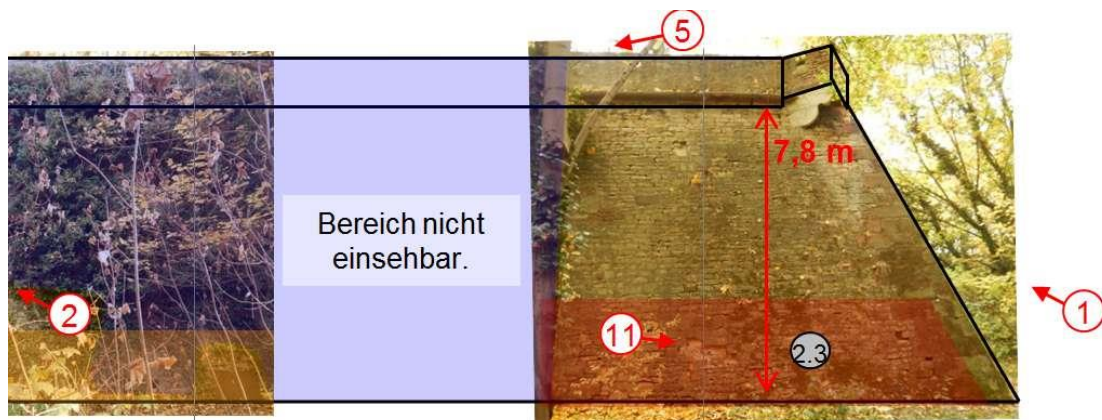
Bastion Drusus, südl. Abschnitt, Ansicht aus dem Zitadellengraben

Der Spazierweg im Zitadellengraben verläuft unmittelbar unter der Mauerspitze der Bastion Drusus. Das Mauerwerk ist stark geschädigt und es besteht eine Gefährdung der Verkehrssicherheit durch möglichen Steinschlag. Der Weg wurde abgesperrt.

Es wird empfohlen, die ersten 20 m der beiden Frontmauern der Spitze der Bastion Drusus sowie einen korrespondierenden Abschnitt an der gegenüberliegenden Mauer der Contrescarpe instandzusetzen. Dabei können die entwickelten Verfahren und Maßnahmen der Musterflächen I und II übertragen und optimiert werden.

Die Fällgenehmigung der Bäume im Bereich der Bemusterung, die keine Habitatstrukturen aufweisen, muss rechtzeitig erfolgen. Das Mauerwerk ist dann einzurüsten und zu untersuchen. Anschließend kann die Planung der Restaurierung der Sandsteinelemente am Erker und am Kordongesims der Bastion und die Moos- und Flechtenvegetation zusammen mit den festzulegenden Vegetationsinseln erfolgen. Augenscheinlich weist keine der Bastionsflächen eine besonders schützenswerte Mauervegetation auf

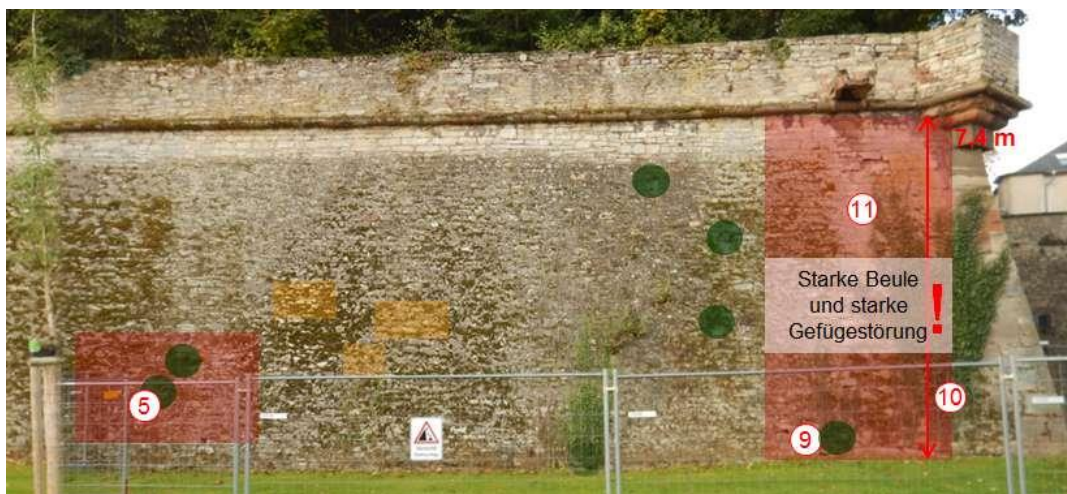
Bastion Germanicus, nördl. Abschnitt, Ansicht von der vorgelagerten Grünfläche

Die Beule am Mauerwerk unterhalb des Ahorns (Abschnitt 4-2 nach [3]) deutet auf eine Ablösung der äußeren Mauerwerksschale infolge von Ausspülungen hin. Dieser feuchten Schwachstelle sind wahrscheinlich die Wurzeln des Ahorns gefolgt und haben das Mauerwerk durch ihr Dickenwachstum weiter geschädigt.

Aufgrund der starken Gefügeschäden und der prominenten Lage sollten die Instandsetzungsarbeiten am Schulterpunkt der Bastion Germanicus zeitnah erfolgen. Das

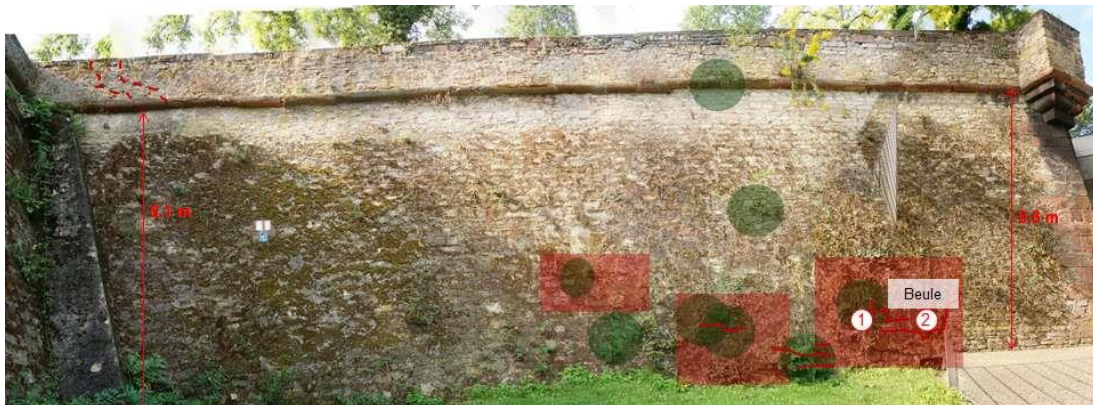
Bastion Tacitus, Ansicht vom Bolzplatz aus

Die Verkehrssicherheit ist zurzeit mittels eines temporären Stahlnetzes hergestellt

Es wird empfohlen, zuerst das Mauerwerk der Abschnitt 1-3 und 1-4 am Bolzplatz instanzzusetzen und in den Folgejahren die Bereiche, die an den Gehweg der Windmühlenstraße grenzen.
