Gutachten

Gutachten – Nr.	215 0184
Datum	28.09.2016
Gutachter	Andreas Steiger Dipl.-Ing. (FH) Landschaftsarchitektur FLL-zert. Baumkontrolleur
Projektbezeichnung	Wohngebietsentwicklung Am Steinbruch – Mainz Weisenau BV 70350 Prüfung der Einbindung des Baumbestands in die geplanten Neubaumaßnahmen unter Berücksichtigung der Erhaltungswürdigkeit und Erhaltungsfähigkeit der Bäume und Ausweisung von Maßnahmen zur Durchführung des Bauvorhabens und zum Schutz der Bäume
Auftraggeber	Wilma Wohnen Süd RM GmbH Kuhwaldstraße 46 60486 Frankfurt a. M.

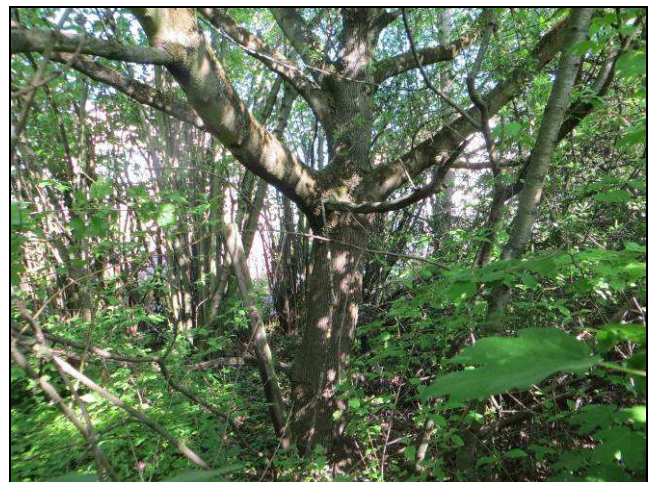
Geht man vom typischen Stadtbaum aus, ist an den Bäumen ein Pflegedefizit festzustellen. Dieses wird durch Stammaustriebe, Totholz und reibende Äste definiert. Zudem fällt auf, dass die Bäume im Gehölzstreifen tief ansetzende Äste aufweisen; eine Aufastung hat in der Vergangenheit nicht stattgefunden.

Abb. 14: niedrig ansetzende unterste Äste eines Baumes

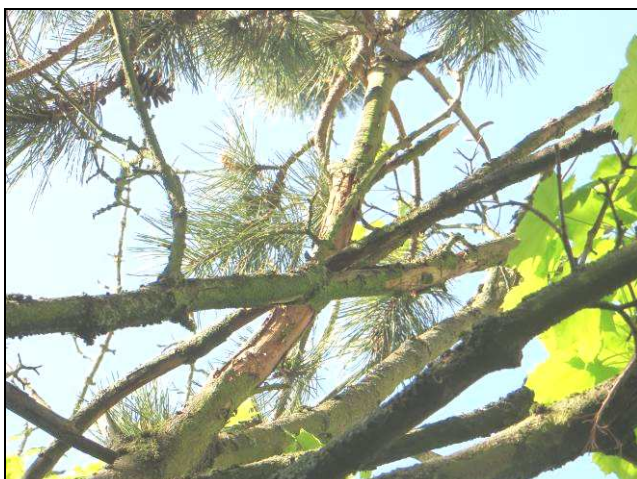
Nr.	Maßnahme gemäß ZTV-Baumpflege	Bemerkung	Dringlichkeit
6	Fällung	schlechte Vitalität	4
12	Fällung	Baum stirbt ab	4
15	Fällung	schlechte Vitalität	4

Abb. 15: toter Kronenbereich von Nr. 12

Die Bäume 6, 12, und 15 sind aufgrund fortschreitender Absterbeprozesse von Kronenteilen oder Stämmen nicht oder bedingt erhaltungsfähig.

Die Bäume 6, 12 und 15 sind jedoch unvital. Eine langfristige Fällung dieser Bäume wird angeraten (Dringlichkeit 4 = 24 Monate).

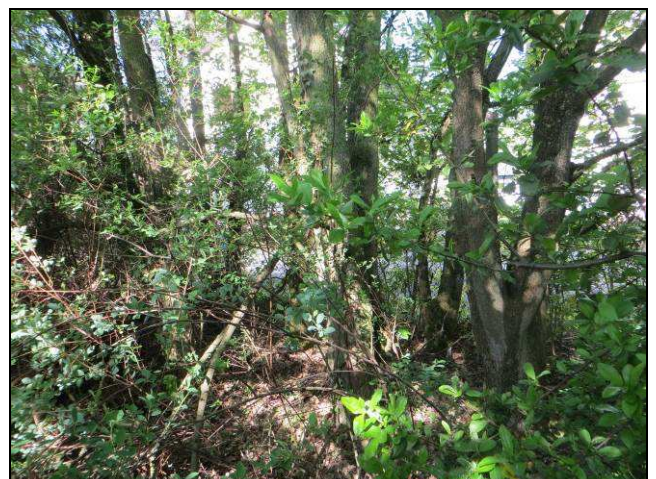
Abb. 16: Stammfüße Feldahorngruppe Nr. 14

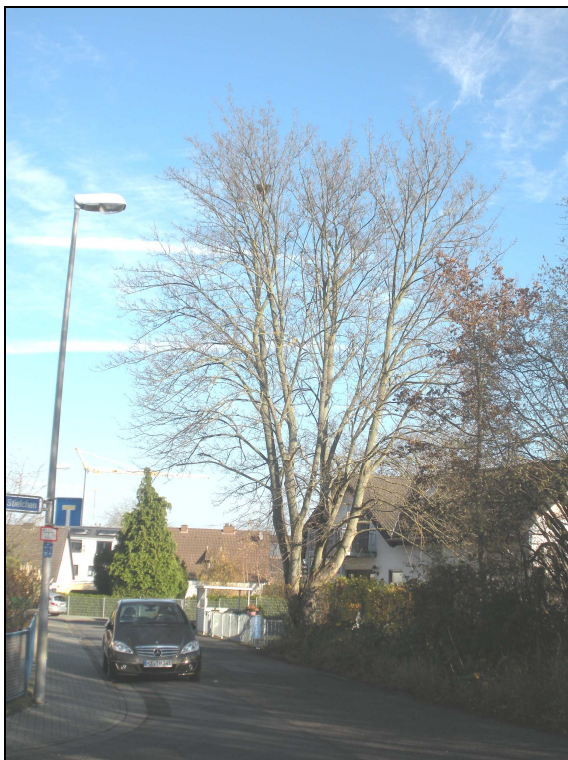
Abb. 19: Bergahorn 19 (07.12.2015)

Der Berg-Ahorn im Bestand (Nr. 19) ist mit mehr als 50 Standjahren der älteste Baum im Bestand und allein aufgrund des fortgeschrittenen Alters als besonders erhaltungswürdig einzustufen.

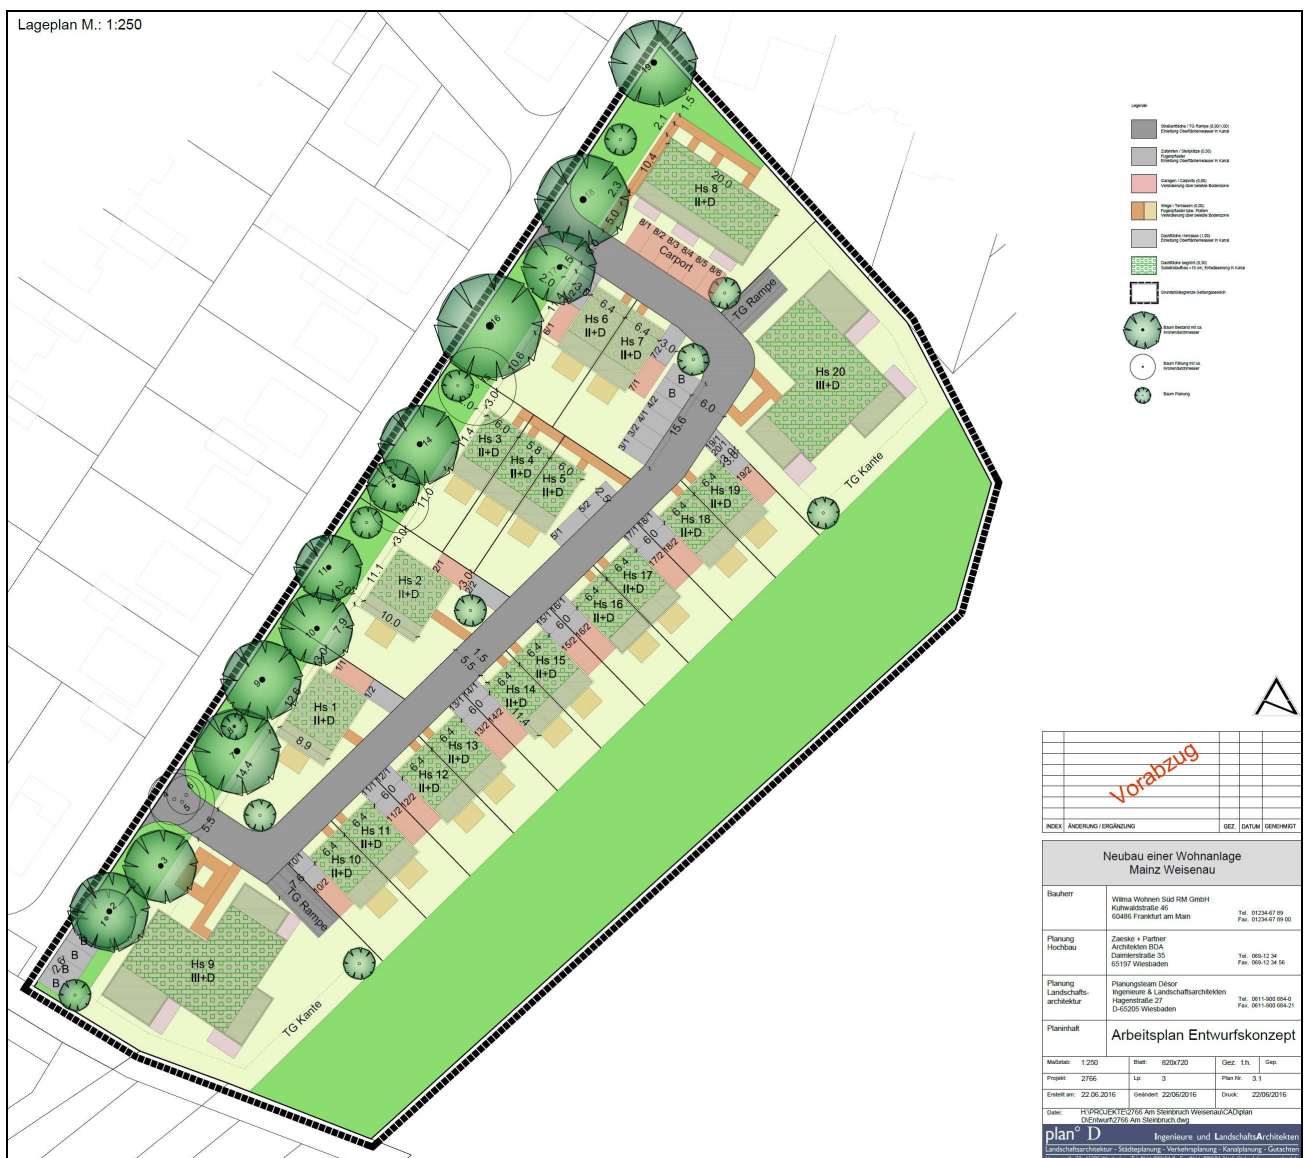
Abb. 21: Entwurf Lageplan mit Baumstandorten 1-19 und Bebauung
Quelle Plan: Planungsteam Désor Ingenieure und Landschaftsarchitekten, Wiesbaden, 22.06.2016

Demnach liegt die Breite des verbleibenden Gehölzstreifens bei ca. 7 m. Die eingemessenen Baumstandorte befinden sich im verbleibenden Teil des Gehölzstreifens. Die geplante Bebauung sowie Umgestaltung der Geländeoberflächen reicht teilweise dicht an einige Bäume heran, z. T. bis in die Kronentraufbereiche. Darüber hinaus wird der Gehölzstreifen durch zwei geplante Zufahrten durchbrochen, südlich zwischen den Bäumen 3 und 7, auf Höhe der Bäume 4 bis 6 sowie nördlich zwischen den Bäumen 17 und 18.

Nach Aussagen des Auftraggebers ist von einem Arbeitsraum um die Häuser von 3,6 m Tiefe auszugehen, wobei der Arbeitsraum selbst 0,6 m umfasst und dann eine Böschung im Winkel von 60° notwendig ist. Somit ergeben sich Baugrubenbreiten von ca. 2,5 m. Im Bereich der Bäume soll ohne Abböschung gearbeitet werden. Hierdurch reduziert sich die Baugrubenbreite auf ca. 0,8 m. Die Anzahl der Stockwerke der geplanten Bebauung liegt bei mindestens 2 Stockwerken.
