Gutachten

Gutachten – Nr.	2160786
Datum	18.08.2017
Gutachter	Andreas Steiger Dipl.-Ing. (FH) Landschaftsarchitektur FLL-zert. Baumkontrolleur
Projektbezeichnung	BV WOHA-Wohnen am Hartenbergpark, Mainz Prüfung der Einbindung des Baumbestands in die geplanten Rückbau- und Neubaumaßnahmen unter Berücksichtigung der Erhaltungswürdigkeit und Erhaltungsfähigkeit der Bäume und Ausweisung von Maßnahmen zur Durchführung des Bauvorhabens und zum Schutz der Bäume
Auftraggeber	MAG Mainzer Aufbaugesellschaft mbH Hechtsheimer Straße 37 55131 Mainz

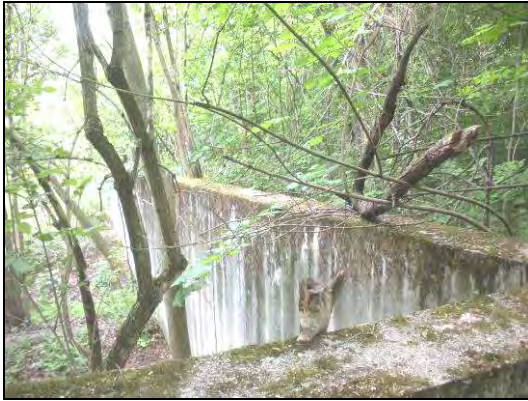
Betonmauer zw. ND/ LSG und Sporthalle

Des Weiteren muss bei dem Abriss der Sporthalle sowie der Betonmauer nördlich zu dieser Rücksicht auf das angrenzende ND/ LSG genommen werden. Die Halle befindet sich nur wenige Meter neben Bestandsbäumen im Westen und Norden. Teilweise ragen Äste über das Dach. Die Sporthalle kann somit nur von Osten und Süden her angefahren werden. Keinesfalls dürfen herabfallende Gebäudeteile oder Baumaschinen zu Schädigungen der Wurzeln, Stämme oder Äste der Bäume führen. Der Baumschutzzaun im Bereich hinter der Sporthalle ist ausreichend hoch zu errichten, um herabfallende Teile vom Baumbestand fernzuhalten. Die Betonmauer nördlich der Sporthalle muss rückgebaut werden, ohne dass in das angrenzende ND/ LSG eingegriffen wird.

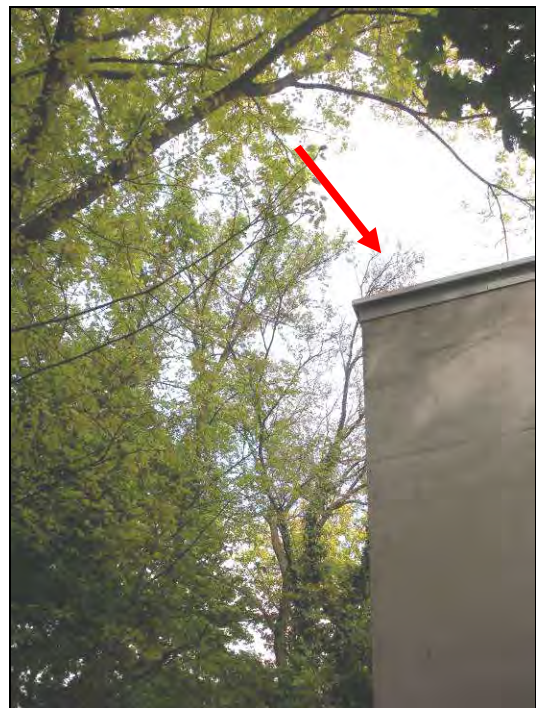
Südwestecke Sporthalle, Äste über Dach

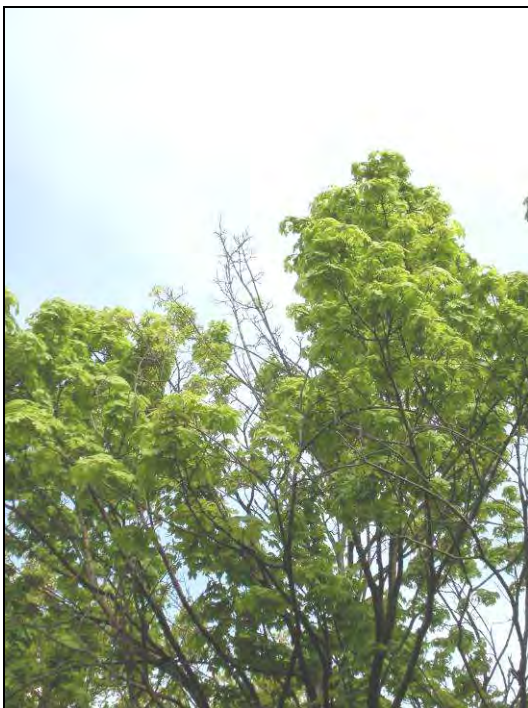
Die Mehrheit der Bäume wird als derzeitig erhaltungsfähig bewertet. Es sind keine größeren Schäden an den Bäumen zu erkennen, die sich kurzfristig auf die Stand- oder Bruchsicherheit auswirken. Die Bäume Nr. 319 und 353 sterben ab und sind daher nicht erhaltungsfähig.

**Vergreisung Ahorn 353, südwestl.
Ahorngruppe**

Die Fällung ohne weitere Überprüfung der Pläne wird empfohlen für die Bäume 319 und 353 (abgängig).

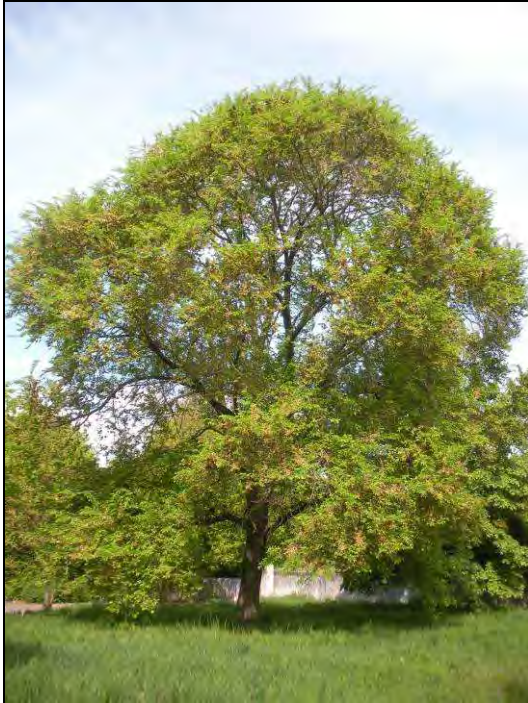
Einzig die Ulme Nr. 315 ist als erhaltungswürdig zu bewerten, da der vitale Baum aufgrund seiner Dimension viel zur Gestaltung und Ökologie der Anlage beiträgt. Die verbleibenden, kleineren Bäume sind als nur gering erhaltungswürdig einzustufen. Z. T. sind Vorschädigungen vorhanden.

Ulme 315, südl. Baumgruppe

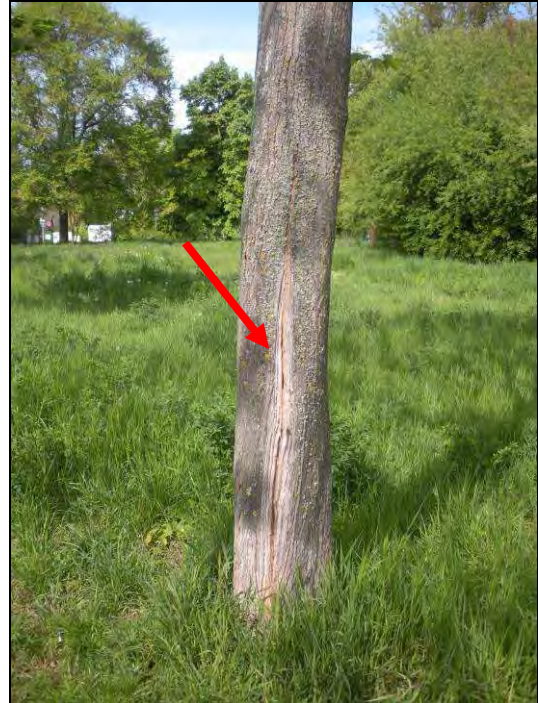
Der Erhalt des Baumes Nr. 317 ist aus Sachverständiger Sicht nicht zu empfehlen. Der Baum weist eine geringe Dimension und einen Stammriss auf, besitzt daher nur geringe Wertigkeit. Eine fachgerechte Errichtung der Parkplätze mit Baumrodung und Nachpflanzung ist hier einem Baumerhalt vorzuziehen.

Stammriss Ahorn 317, südl. Baumgruppe

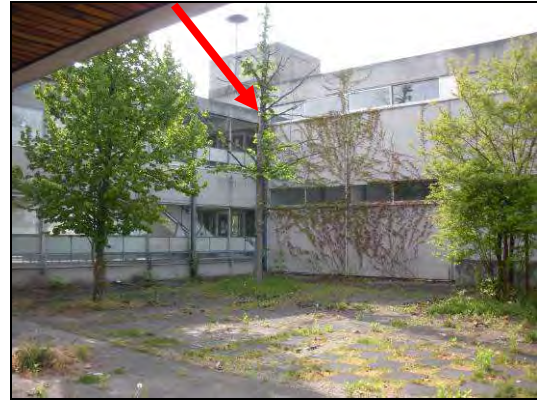
Baumgruppe Innenhof, mit abgängigem Baum 319

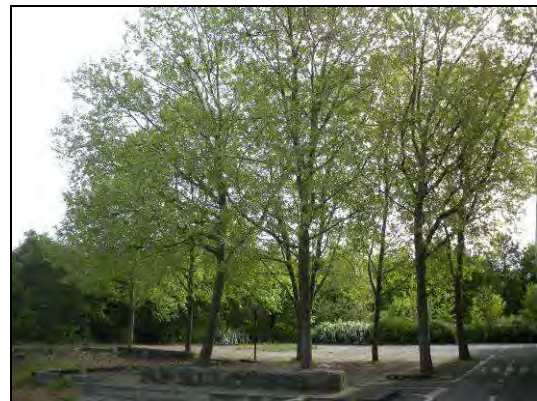
zentrale Platanengruppe, Bäume 323 bis 330, Blick aus Westen

Beschädigung der Wurzelwerke dar. Sie sollte erst nach der Nutzung des Baumumfeldes wurzelschonend entfernt werden. Zusätzlich ist der Rückbau des Schulgebäudes südlich der Platanen 323 und 326 ohne eine Beschädigung des nahen Geästes der Bäume umzusetzen. Ggf. sind schonende Rückschnitte gemäß Kapitel 4.2.1 umzusetzen.

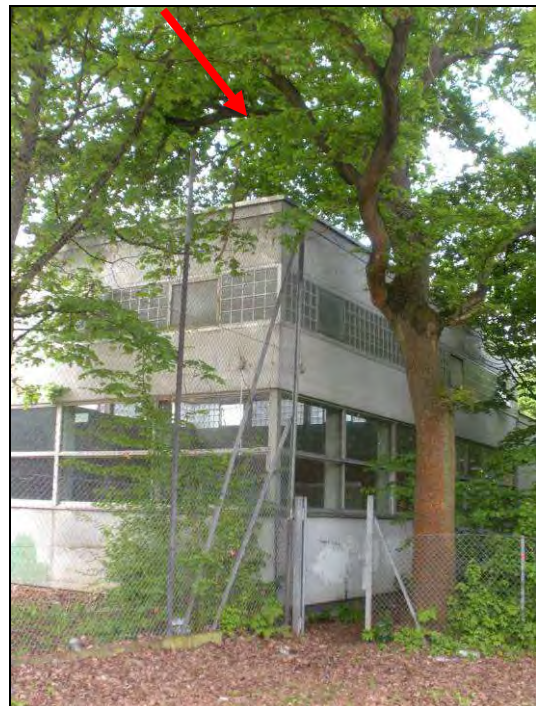
Eiche 120 an Nordstecke Sporthalle, Äste über Dach
