Fachbericht über den Baumbestand eines städtebaulichen Projektes

1619-FWW Wormser Straße,

Neubau eines Wohnquartiers auf dem Gelände der ehemaligen Brauerei, Mainz - Weisenau

Projektnr. **19-37952**

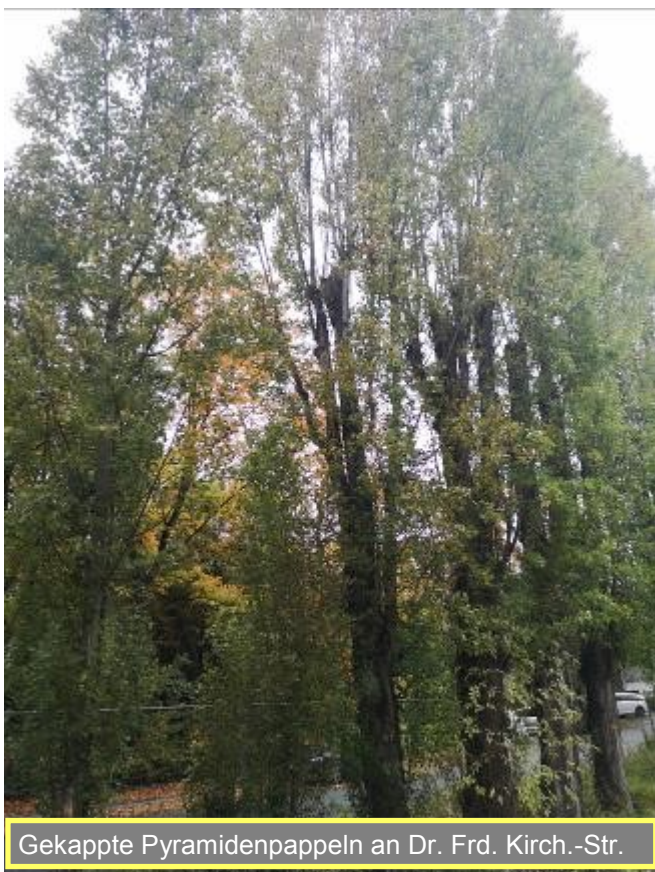
Gekappte Pyramidenpappeln an Dr. Frd. Kirch.-Str.

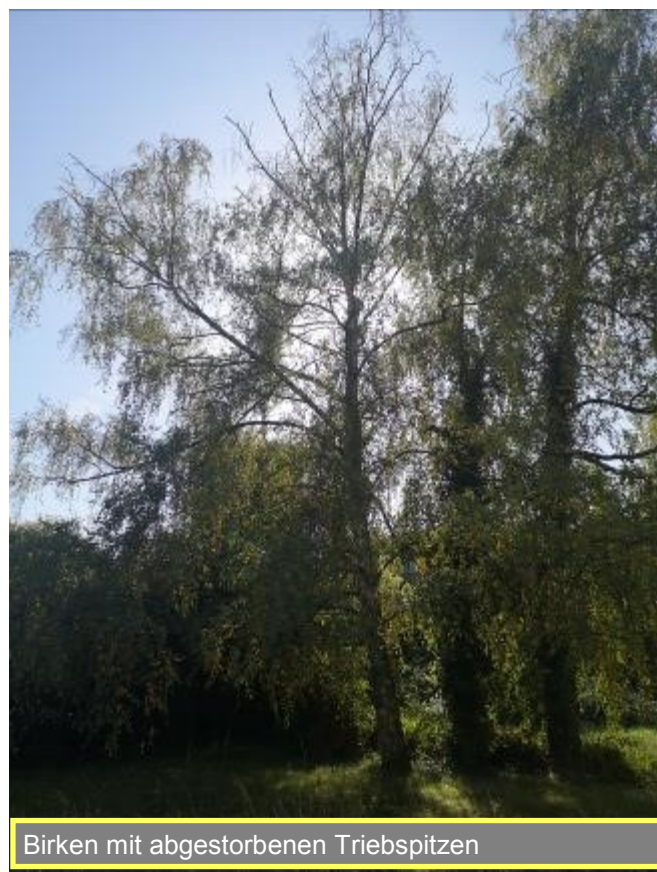
Birken mit abgestorbenen Triebspitzen

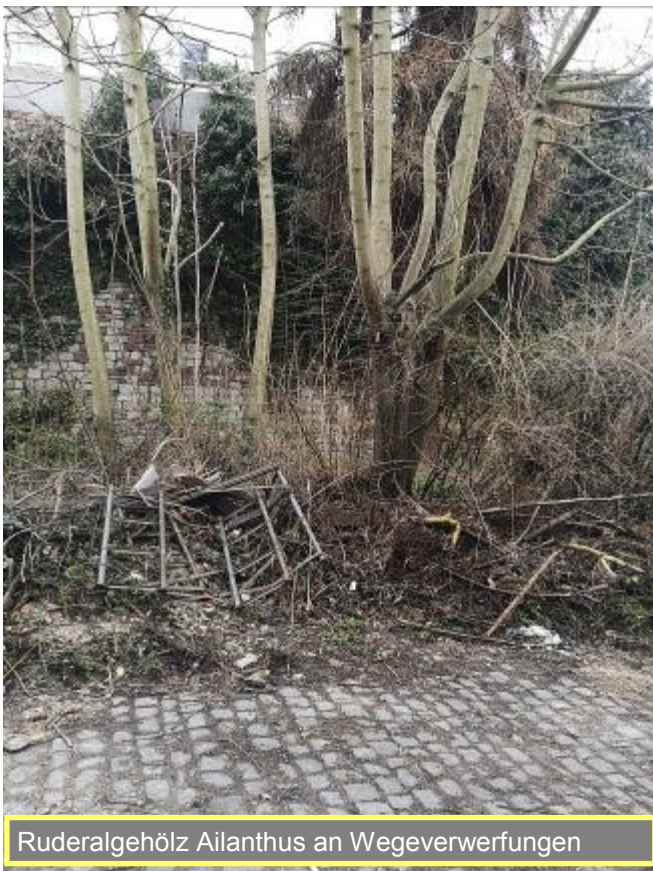
Mit Ausnahme der abgestorbenen Lärche (Nr. 4A) haben sich alle Bäume spontan verbreitet. Diese Bäume wachsen aus Mauerfugen, Kellereingängen oder Wegeverwerfungen heraus. Bei den Arten handelt es sich um Ahorn, Birke und Götterbaum, also typischen Ruderalgehölzen. Das Alter dieser Bäume beträgt maximal 30 Jahre. Grundsätzlich sind alle Bäume verkehrssicher (Ausnahme 4A), jedoch im gegenwärtigen Kontext nicht erhaltungsfähig, da die Standorte für das dauerhafte Wachstum der Bäume nicht geeignet sind. Im Zuge der geplanten Baumaßnahmen und des Rückbaus der vorhandenen Strukturen ist mit erheblichen Wurzelverlusten zu rechnen, so dass auch die Standsicherheit der Bäume dann nicht mehr gewährleistet werden kann.

Ruderalgehölz Ailanthus an Wegeverwerfungen

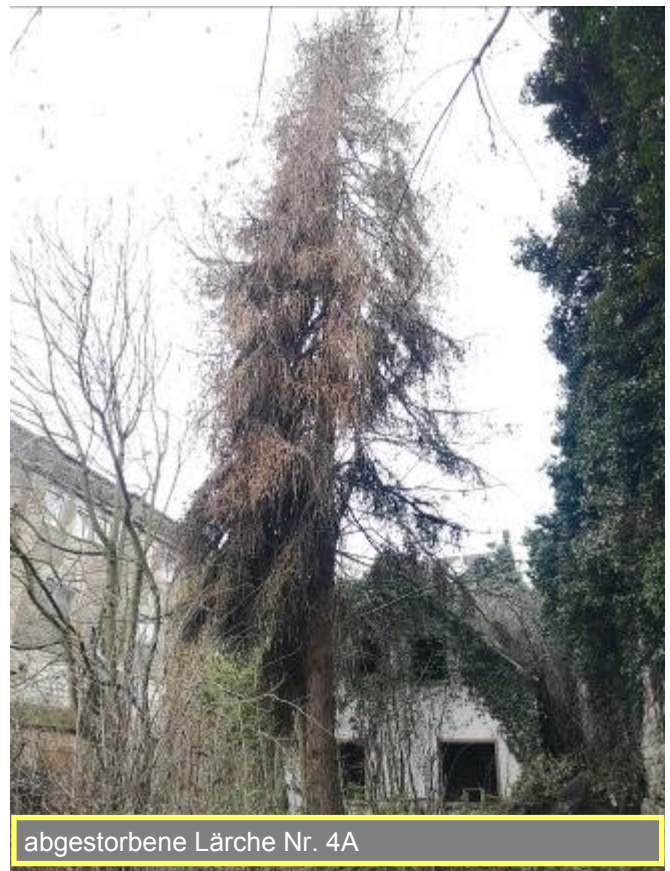
abgestorbene Lärche Nr. 4A

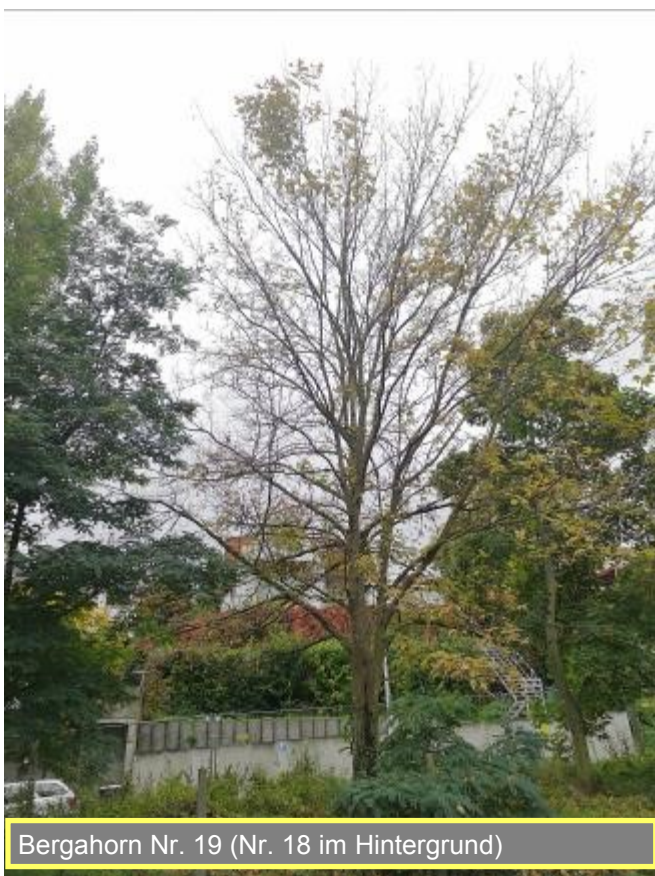
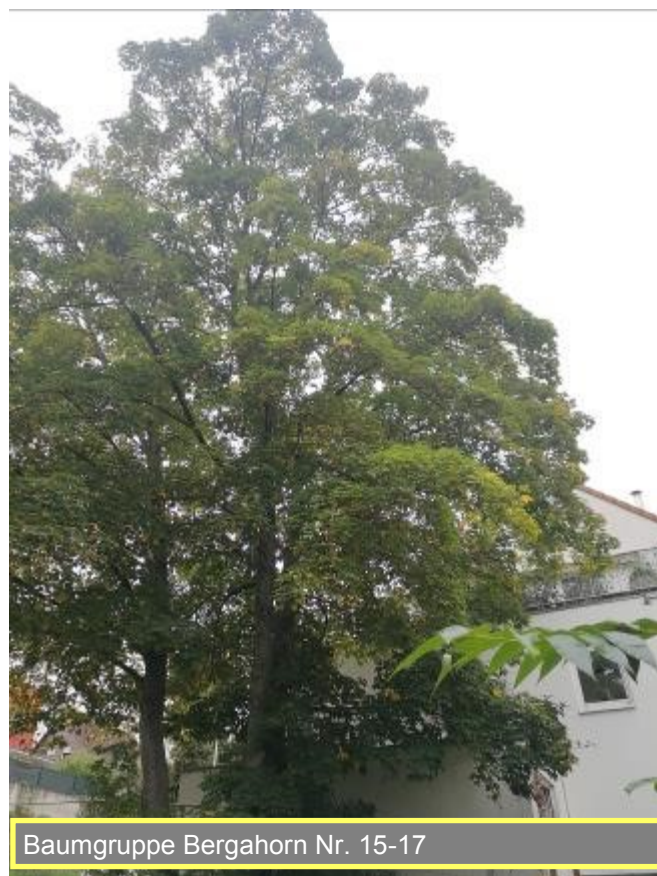
Baumnr. 15-19, Bergahorn

Gemäß den gegenwärtigen Planungen ist der Erhalt der Bäume auch bei intensiver Bautätigkeit in der unmittelbaren Umgebung möglich. Entsprechende Baumschutzvorkehrungen sind einzuplanen.

Bergahorn Nr. 19 (Nr. 18 im Hintergrund)

Baumgruppe Bergahorn Nr. 15-17

Vor Beginn der Baumaßnahme ist ein ortsfester Baumschutzzaun gemäß DIN18920 aufzustellen. Die unterirdischen Baumteile sind mit einem Wurzelvorhang nach RAS LP4 zu schützen. Idealerweise erfolgt der Bau eines Wurzelvorhangs in der Vegetationsperiode vor der Baumaßnahme. Während der Bauphase ist für eine ausreichende Bewässerung der Bäume zu sorgen. Die Baumschutzeinrichtungen sind regelmäßig auf ihre Funktion zu überprüfen. Nach Fertigstellung der Baumaßnahmen verbleibt der Wurzelvorhang im Boden. Der Baumschutzzaun muss hingegen zurückgebaut werden.

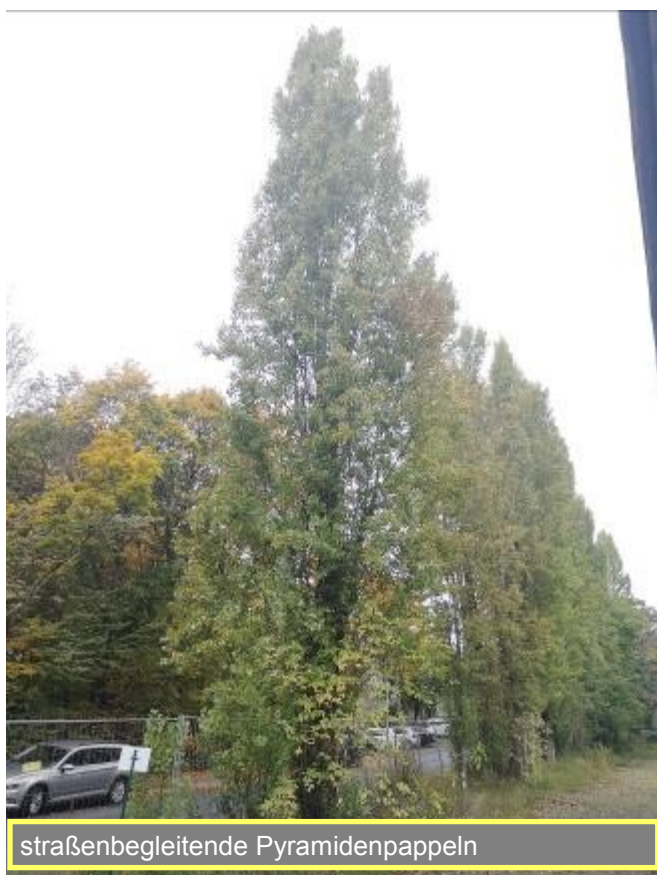
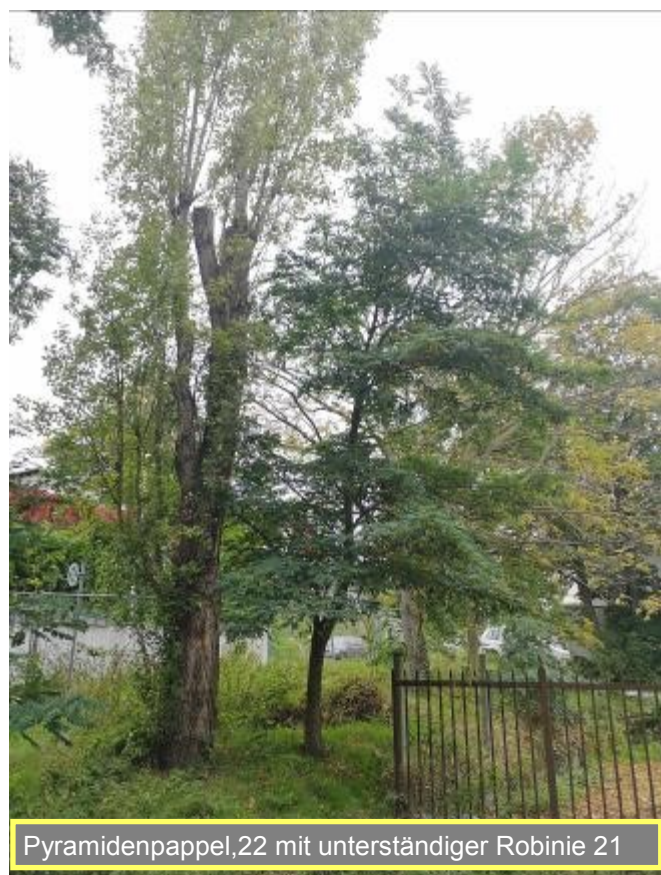
Baumnr. 20-38, Pyramidenpappel (u.a.)

Der heutige Zustand der Pyramidenpappeln weicht deutlich von den Erläuterungen zum städtischen Rahmenplan ab. Die Bäume sind nicht mehr in einem erhaltungsfähigen Zustand, zumal die Standorte eine Bautätigkeit in der unmittelbaren Nähe nicht zulassen. Der angrenzende Wegebelaag ist in Teilen aufgeworfen, so dass mit erheblichen Wurzelbeschädigungen zu rechnen wäre.

straßenbegleitende Pyramidenpappeln

Pyramidenpappel, 22 mit unterständiger Robinie 21

Da die von Bäumen gesäumte Ansicht der Dr. Friedrich Kirchoff-Straße als erhaltungswürdig bezeichnet wird, die Pyramidenpappeln selbst hingegen nicht durch die RVO geschützt sind, sollte eine adäquate Ersatzpflanzung auch in größeren Qualitäten (bis 35/40) planerisch umgesetzt werden.

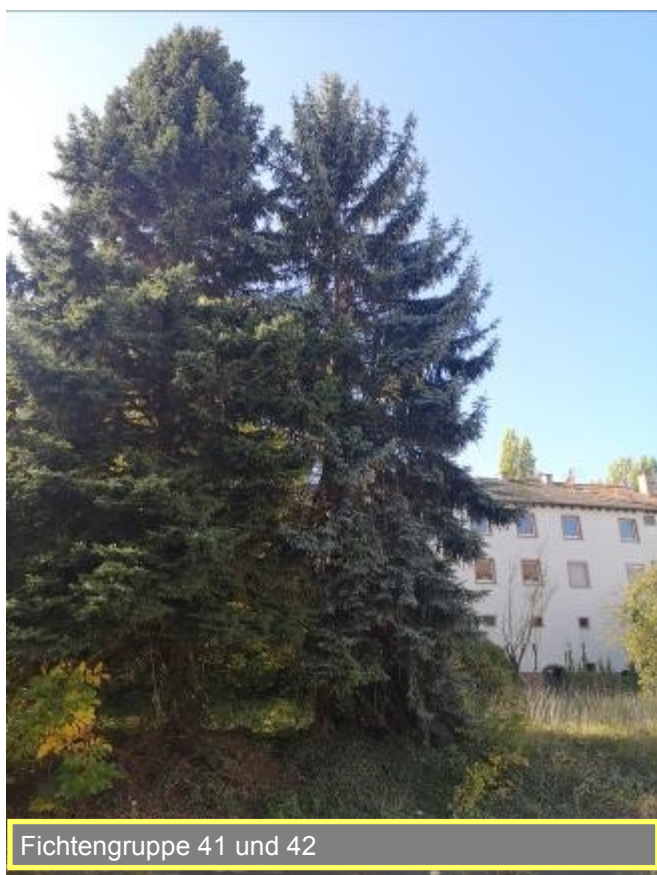
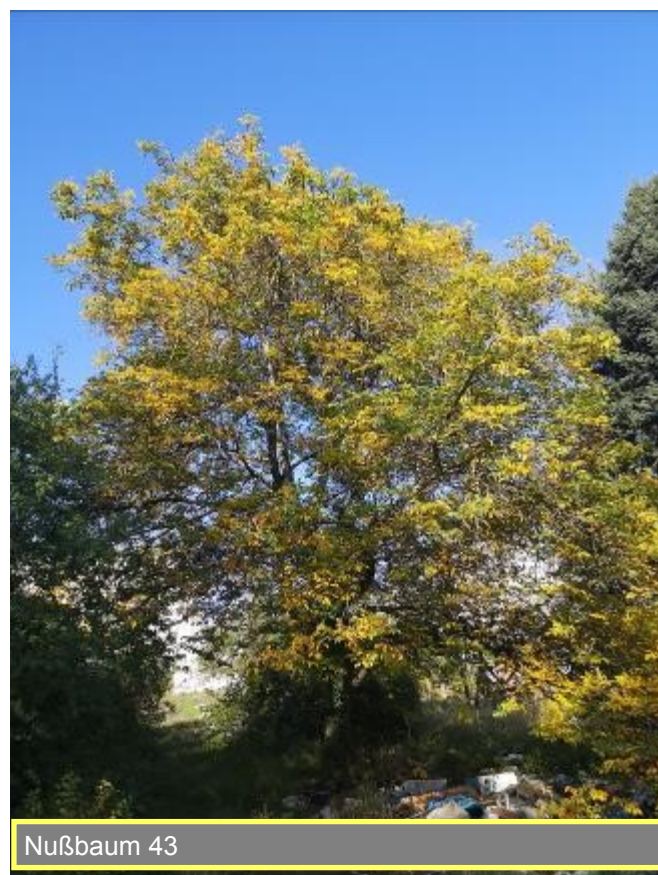
Baumnr. 39-43 und 113, innerer Bereich

In dieser im Rahmenplan als innerer Bereich bezeichneter Fläche, befindet sich u.a. der in den Erläuterungen erwähnte Nußbaum (Nr. 43). Alle Bäume befinden sich unmittelbar im Bereich der Baufelder von Haus 13 und 14 bzw. im Bereich der Tiefgarage und sind allein deshalb nicht erhaltungsfähig.

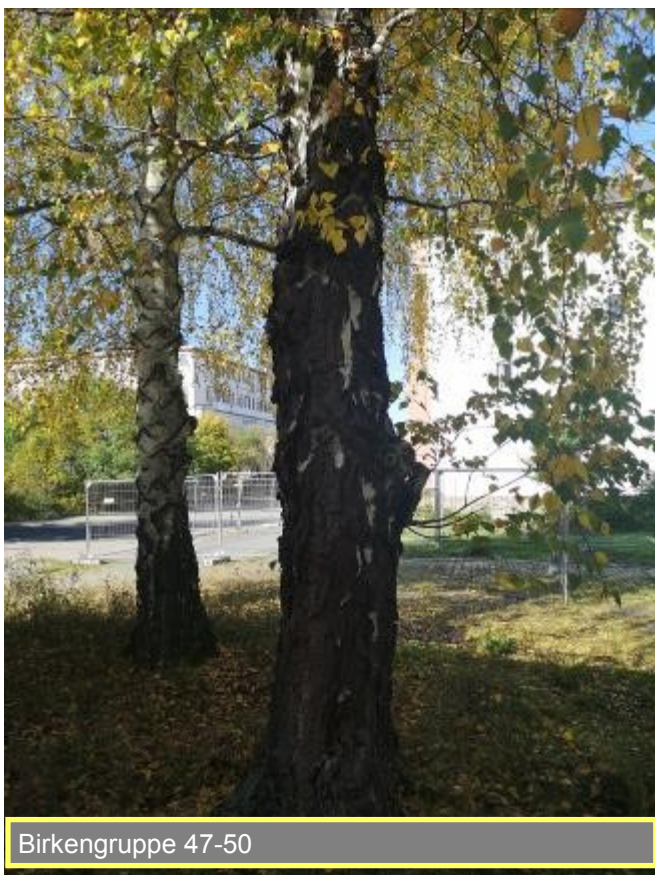
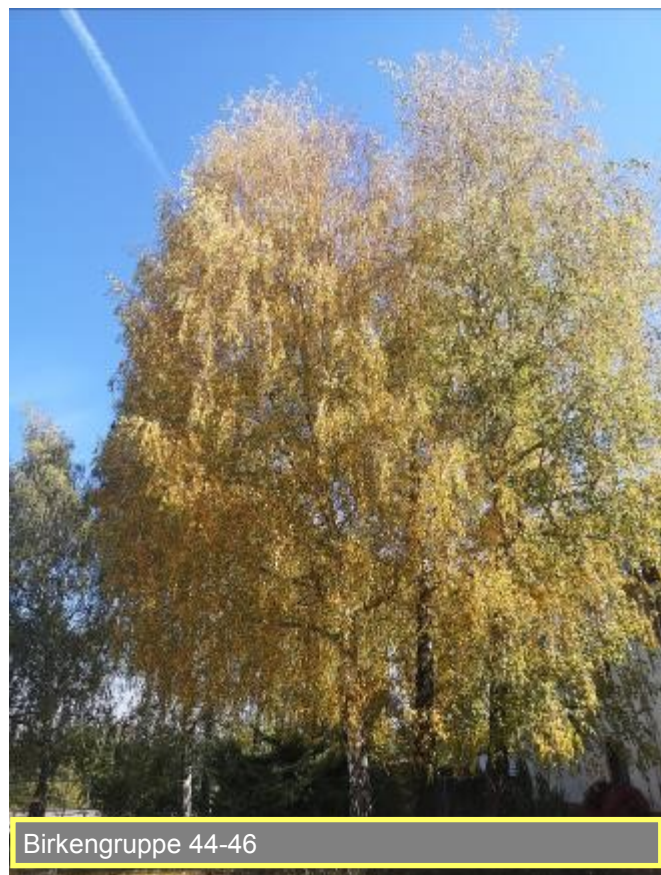
Baumnr. 44-50, Birken

Auch diese Baumgruppe wird in den Erläuterungen des städtebaulichen Rahmenplans als erhaltungswürdig beschrieben. Zudem sind diese Birken durch die RVO geschützt. Da im näheren Umfeld der Bäume keine Baumaßnahmen geplant sind, werden diese Birken als erhaltungsfähig eingeordnet.

Birkengruppe 47-50

Birkengruppe 44-46

Da erfahrungsgemäß die freibleibenden Flächen auf Großbaustellen als Lagerplätze verwendet werden, ist hier der Schutz des Wurzelraumes und der oberirdischen Baumteile besonders wichtig. Ein ortsfester Baumschutzzaun gemäß DIN18920 ist unbedingt aufzustellen. Die eingezäunte Fläche soll die Abbildung der Kronentraufe zuzüglich 1,50m nach allen Seiten umfassen. Die Funktion des Baumschutzzaunes ist während der Bautätigkeit regelmäßig zu überprüfen.

Inwieweit Wurzelschutzmaßnahmen im Form eines Wurzelvorhanges erforderlich werden, kann zum gegenwärtigen Zeitpunkt der Planungen nicht abschließend eingeschätzt werden. Allein aufgrund des Stammumfangs der Birken bis zu ca. 180 cm umfasst der nach DIN18920 zu schützende Wurzelraum einen Radius von 7,20m. Da die Zufahrten zu den Häusern (Haus 11-14) näher an die Bäume herangeführt werden, ist bereits jetzt mit der notwendigen Durchführung von Wurzelschutzmaßnahmen zu rechnen.

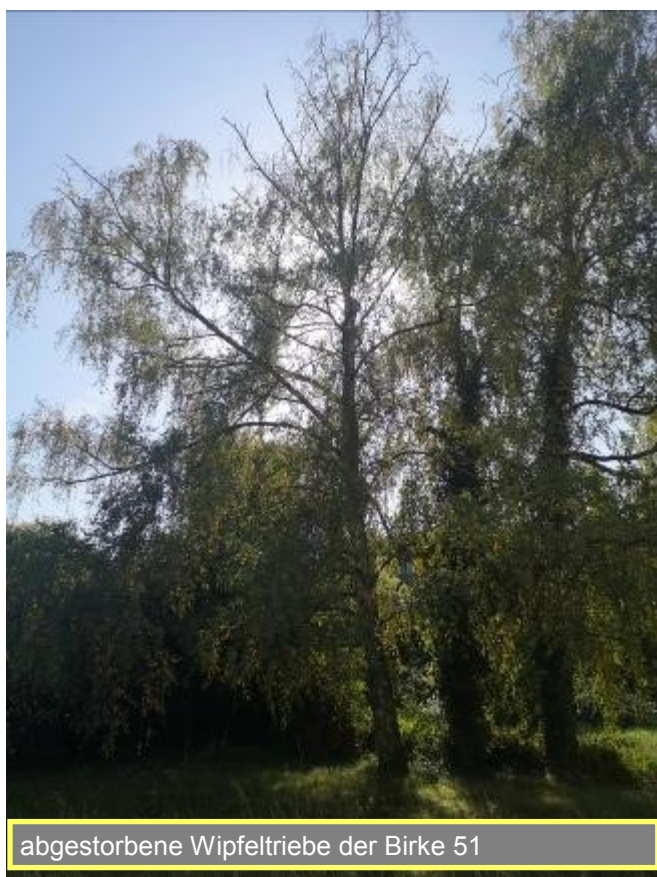
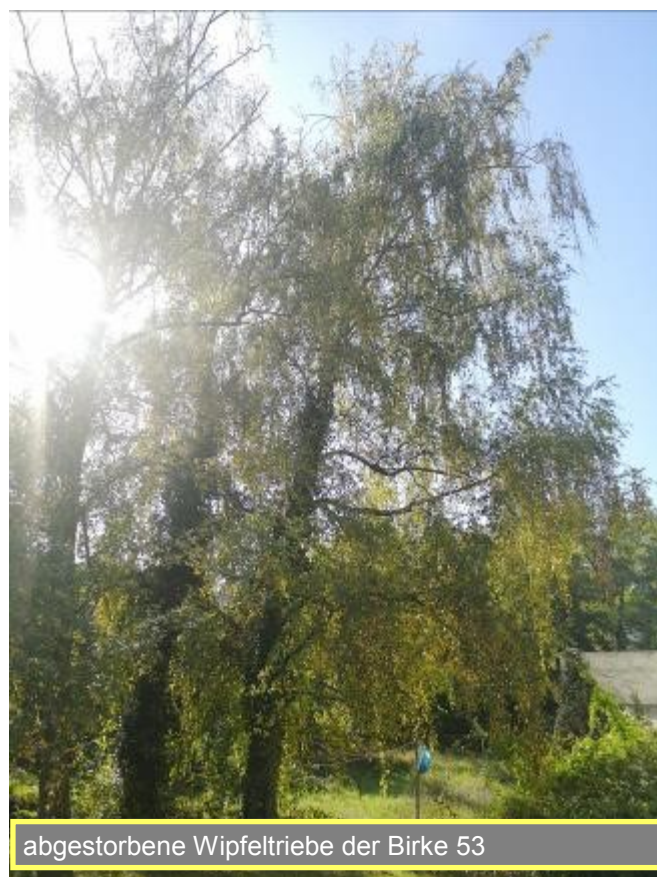
Baumnr. 51-53, Birken

Da Birken grundsätzlich sehr sensibel auf Trockenjahre wie zuletzt in 2018 und 2019 reagieren, ist hier eine Besserung der Vitalität nicht in Sicht. Aus baumpflegerischer Sicht müssten alle drei Bäume deutlich eingekürzt werden. Die Konsequenzen wären das Auswachsen von Reiteraten und Folgeschnitte, möglicherweise sogar das Absterben der Bäume.

abgestorbene Wipfeltriebe der Birke 51

abgestorbene Wipfeltriebe der Birke 53

Hier empfiehlt es sich, auf den Flächen des Abstandsgrüns zwischen den Häusern 11 und 12 eine entsprechende Ersatzpflanzung aus kleinkronigen Bäumen zu planen.

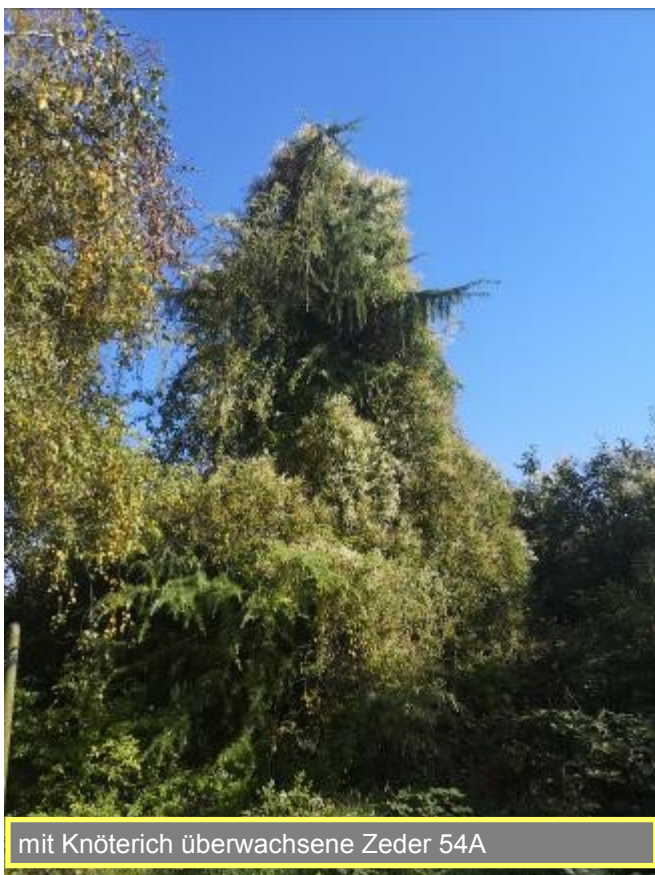
mit Knöterich überwachsene Zeder 54A

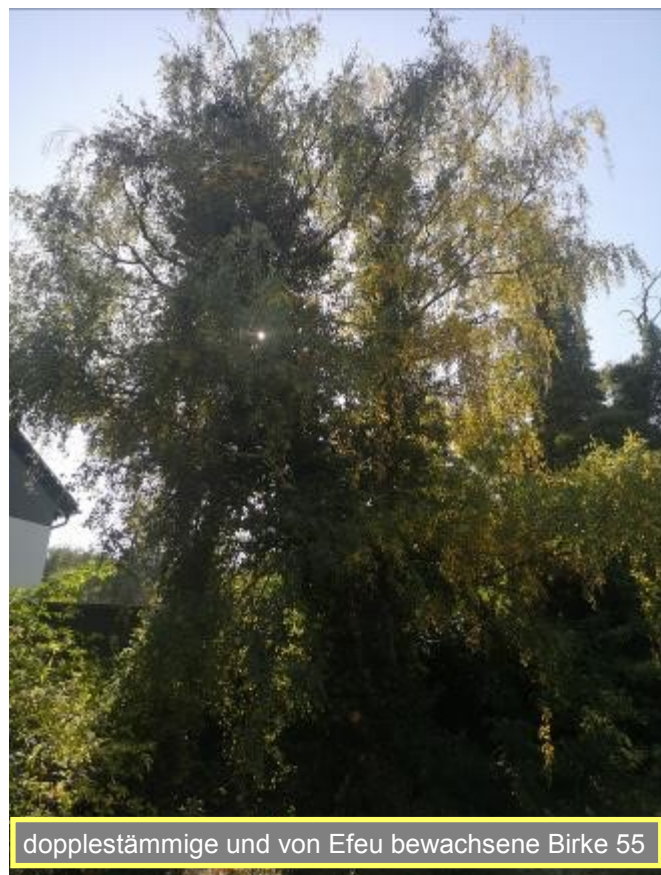
55: Birke, nahezu vollständig von Efeu überwachsen. Das Kronenwachstum ist bereits erkennbar in die Kronenperipherie verdrängt worden. Die Verkehrssicherheit ist aufgrund der überlastigen und geneigten Stämmlinge gegenwärtig nicht gewährleistet. Sicherungsmaßnahmen wären kurzfristig erforderlich. Da sich der Baum im Einfahrtsbereich einer Tiefgarage befindet, ist zudem mit erheblichen Wurzelverlusten zu rechnen. Der in DIN18920 geforderten Mindestabstand einer Schachtung im Wurzelraum von 2,50 m kann hier nicht eingehalten werden. Die Birke ist somit nicht erhaltungsfähig.

dopplestämmige und von Efeu bewachsene Birke 55

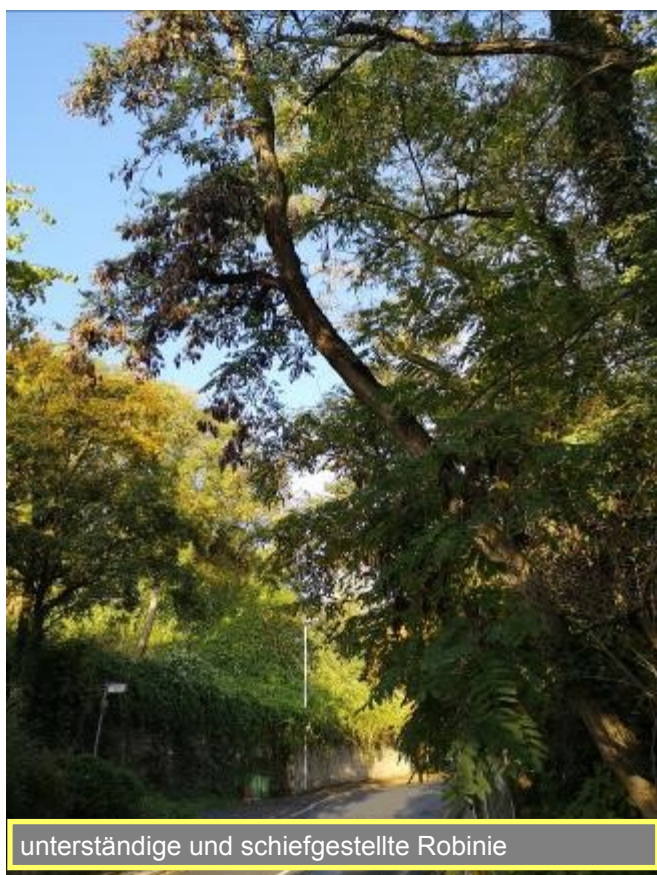
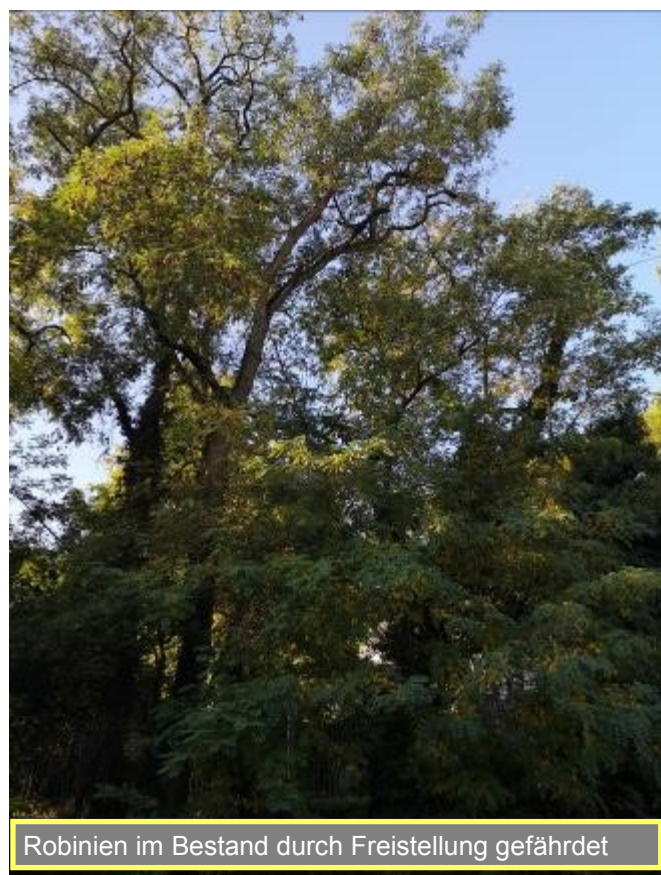
Baumnr. 56, 57 und 94-108, Robinienhain

Wie zuvor bereits bei der Überprüfung der Pyramidenpappeln festgestellt wurde, ist auch dieses Ensemble als besonders schützenswert ausgezeichnet. Jedoch sind die vorhandenen Bäume aufgrund ihres Pflegerückstandes, des massiven Efeubewuchses und des waldähnlichen Engstandes mit der gebotenen Verkehrssicherheit nicht dauerhaft erhaltungsfähig.

unterständige und schiefgestellte Robinie

Robinien im Bestand durch Freistellung gefährdet

Diesen Robinienhain adäquat zu ersetzen, ist eine Aufgabe der beteiligten Planer, die auch hier die im Rahmenplan festgeschriebene Ansicht durch die Pflanzung entsprechender Qualitäten (bis 35/40) und Baumarten (großwachsend) herstellen können.

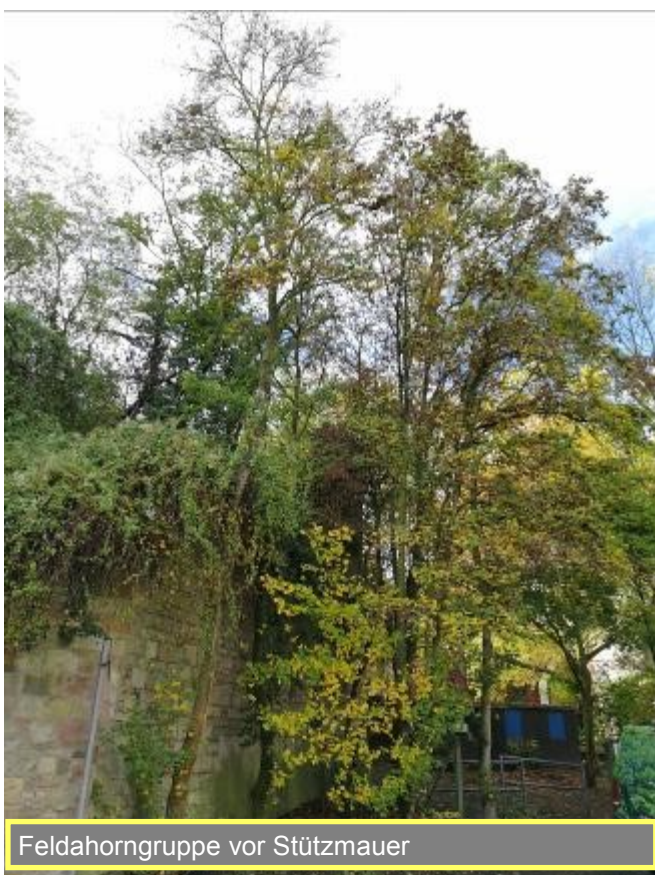
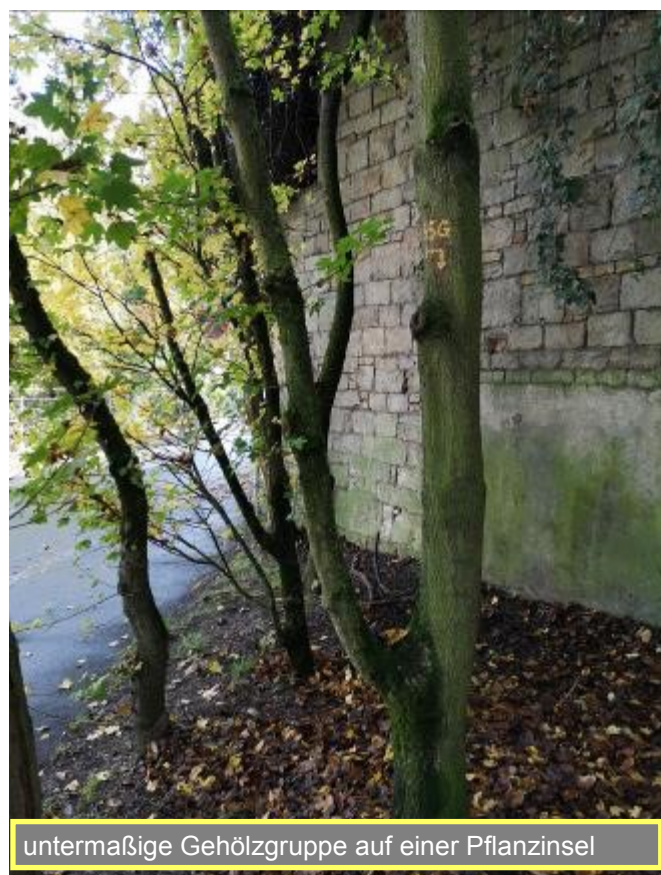
Baumnr. 58-65, Feldahorn und Hainbuche

Innerhalb dieser Baumgruppe ist lediglich der Feldahorn 62 aufgrund seines Stammumfangs über 80 cm (hier: 93cm) durch die RVO geschützt. Alle Bäume befinden sich nahe einer Stützmauer, deren Sanierung im Zuge der Neubaumaßnahmen zu erwarten ist. In diesem Fall ist es nicht möglich, diese Bäume sinnvoll zu erhalten, zumal auch hier eine geeignete Ersatzvornahme in die Blickachse Dr. Friedrich Kirchhoff-Straße planerisch angepasst werden kann.

Feldahorngruppe vor Stützmauer

untermaßige Gehölzgruppe auf einer Pflanzinsel

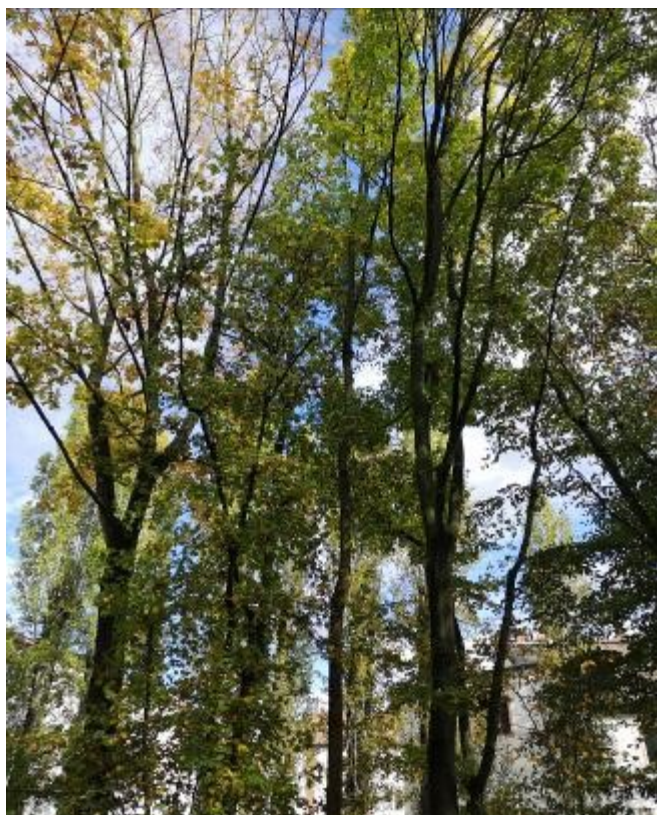
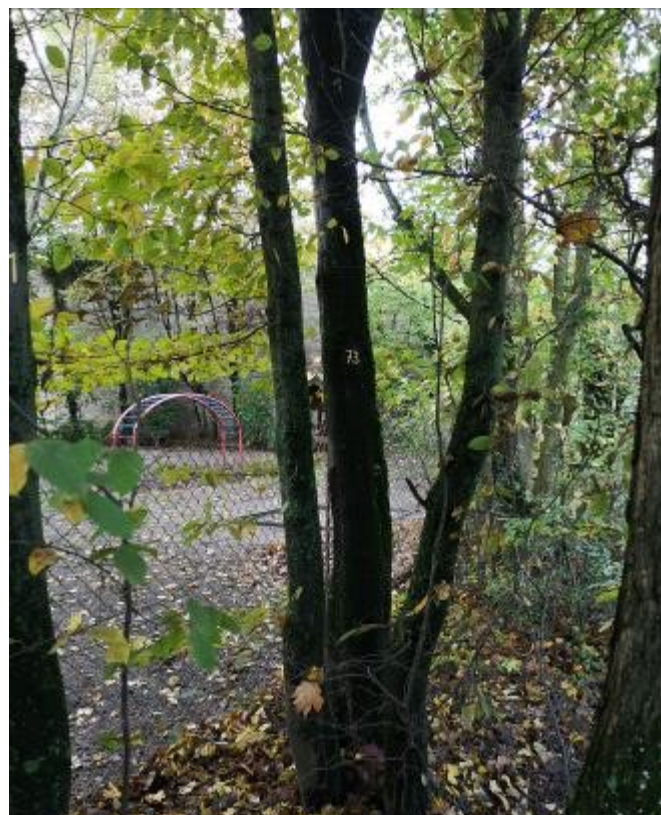
Baumnr. 67-78, Feldahorn und Hainbuche

Die Baumreihe zwischen Eiskeller und Dr. Friedrich Kirchhoff-Straße besteht aus Hainbuchen und Feldahornheistern, die womöglich einst als Hecke das Gelände des ehemaligen Modellbauvereins gestalterisch von der Straße trennen sollte. Da diese Bäume einen erheblichen Pfliegerückstand aufweisen, haben diese inzwischen Höhen von bis zu 15m erreicht. Die Folge sind statisch problematische „Löwenschwanzäste“ (VTA Defektsymptom), bei denen die Verzweigung erst an den äußersten Spitzen beginnt, um so schnellstmöglich in Richtung des nur wenig zur Verfügung stehenden Lichtes zu wachsen.

Insgesamt wird die Baumreihe zwar als grundsätzlich erhaltungswürdig, jedoch unter Berücksichtigung des Bauvorhabens nicht als erhaltungsfähig eingestuft. Adäquate Ersatzmaßnahmen sind einzuplanen.

Ansicht der Gehölzreihe

durchgewachsene Heister , hier: Hainbuche

Ein Teil der Baumreihe (67-73) wird gemäß der aktuellen Planung nicht erhalten werden können. Der Verbleib der Bäume 74 bis 78 kann zum gegenwärtigen Zeitpunkt noch nicht abschließend geklärt werden, da hier die Baustellenandienung unklar ist. Auf jeden Fall kann diese Baumreihe bis unmittelbar vor Baustelleneinrichtung erhalten bleiben. Über die Erfordernisse zur Entfernung der Bäume wird in Abstimmung mit dem Baumsachverständigen befunden. Bis auf Weiteres wird davon ausgegangen, dass die Maßnahmen aus dem Maßnahmenkatalog II vollumfänglich greifen.

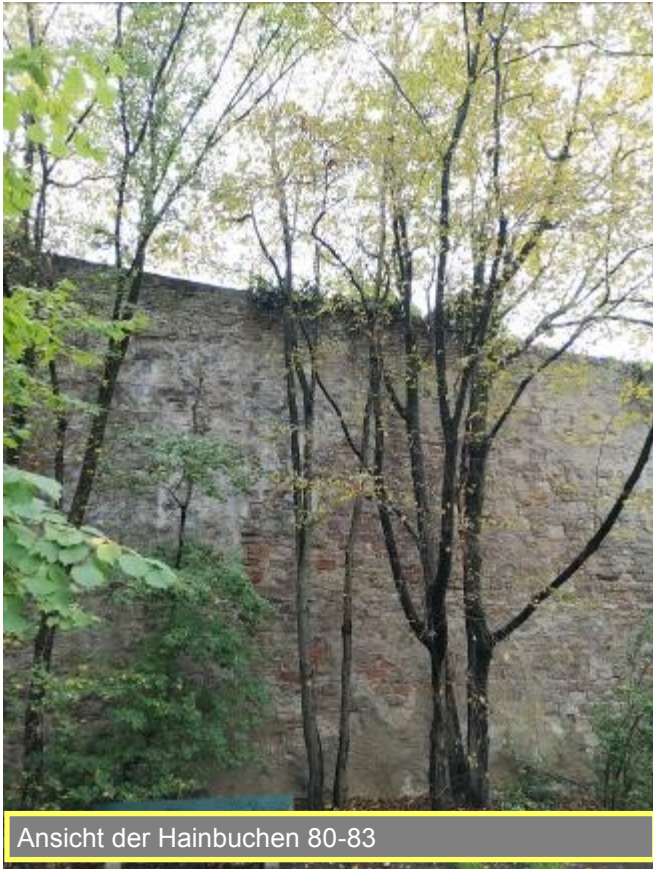
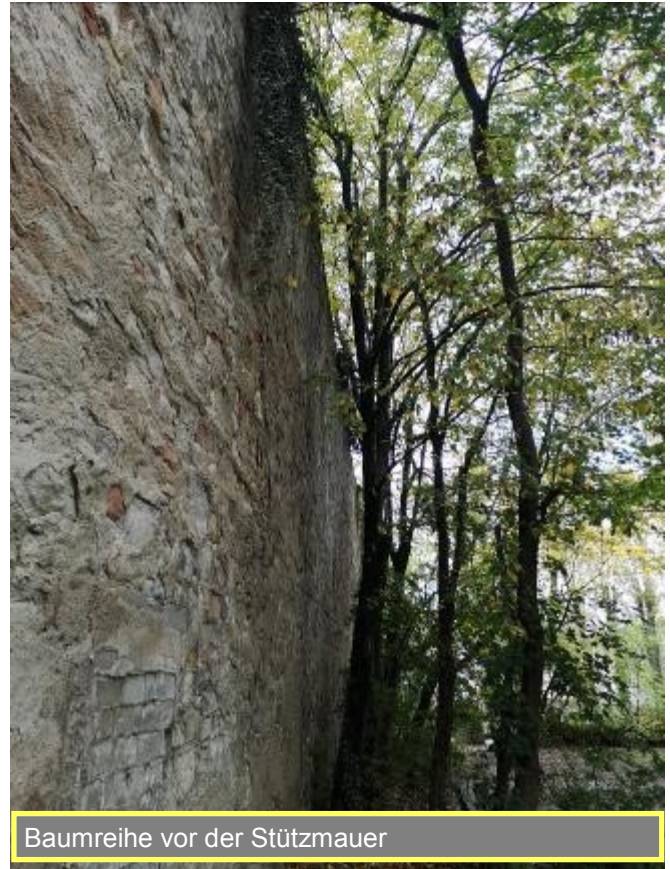
Baumnr. 80 - 88, Feldahorn und Hainbuche

Die Bäume 81 sowie 87 und 88 sind durch die RVO geschützt.

Ansicht der Hainbuchen 80-83

Baumreihe vor der Stützmauer

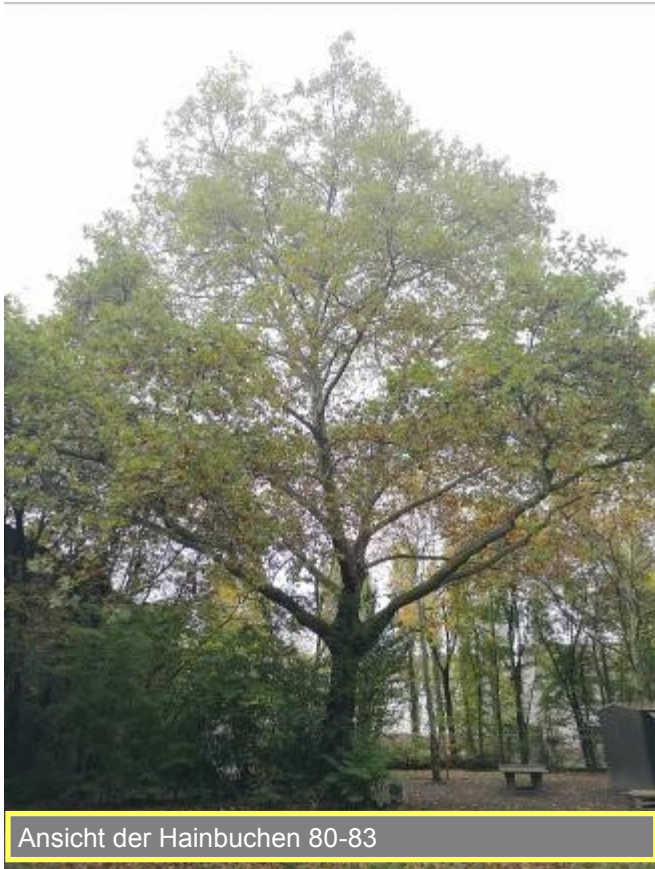
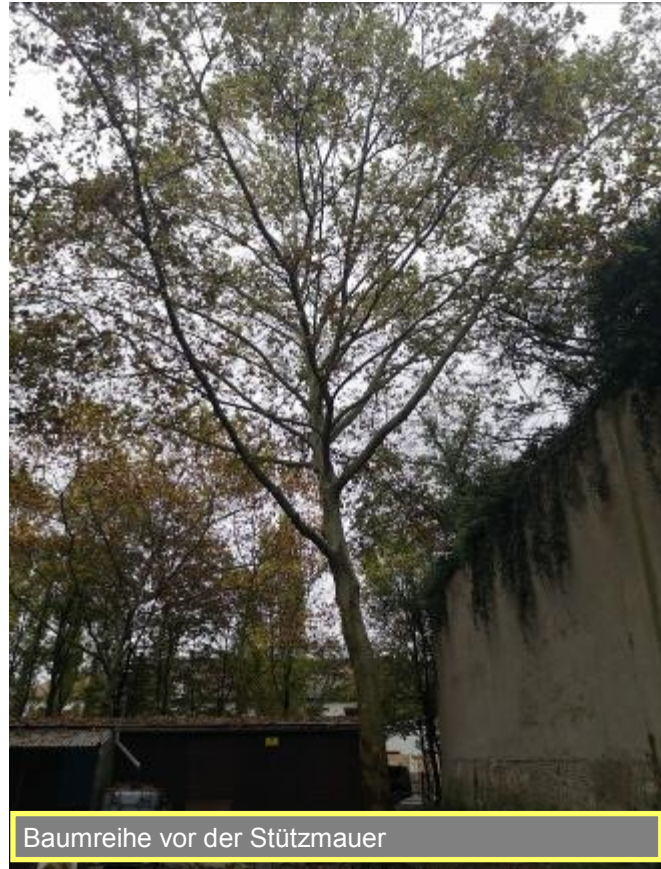
Baumnr. 89-93, Platane

Alle Platanen sind durch die RVO geschützt. Eine entsprechende Ersatzbepflanzung, auch mit größeren Baumschulqualitäten (bis 35/40), insbesondere als Ersatz für die Platane 89, ist planerisch zu prüfen.

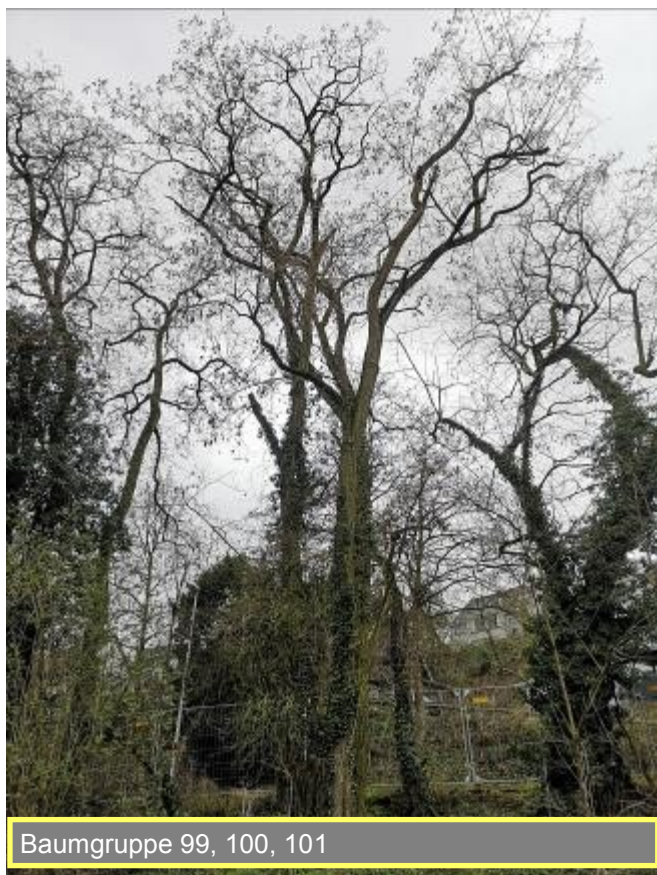
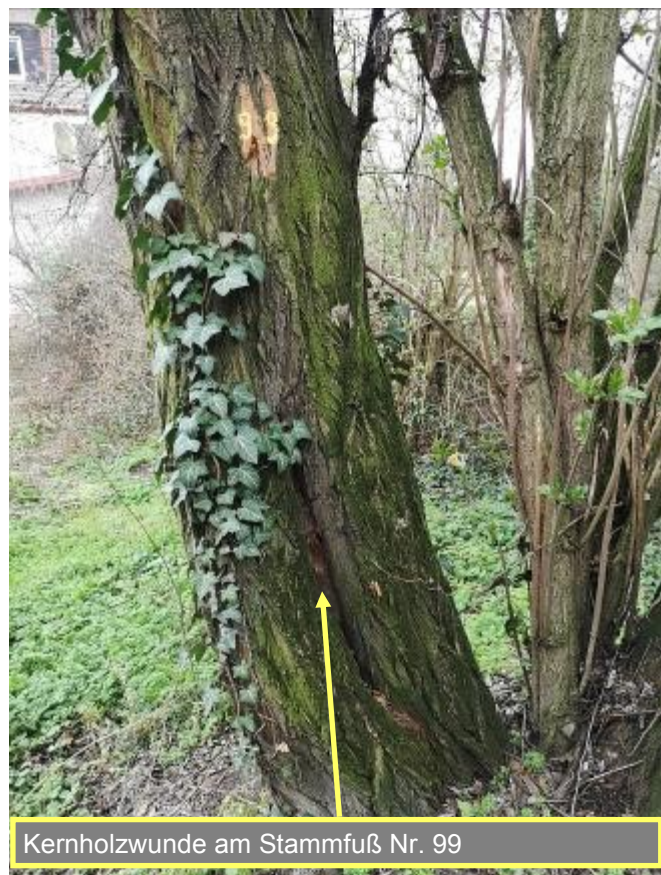
Baumgruppe 99, 100 und 101, Robinie

Diese drei dicht zusammenstehenden Robinien sind ein Teil des Robinienhains entlang der Dr. Friedrich Kirchhoff-Straße und bilden eine gemeinsame Krone. Bei der Erfassung der Bäume wurde je eine Kernholzwunde am Stammfuß der Robinien 99 und 100 festgestellt. Auf der Rinde der Robinie 100 ist zudem der Fruchtkörper eines Feuerschwammes initial ausgeblüht. Vor der Beurteilung der Erhaltungsfähigkeit ist eine eingehende Untersuchung gemäß FLL-Baumuntersuchungsrichtlinie (2013) zur Feststellung der Verkehrssicherheit erforderlich.

Baumgruppe 99, 100, 101

Kernholzwunde am Stammfuß Nr. 99

Vor dem Hintergrund der großflächigen Erschließung des angrenzenden neuen Wohnquartieres ist aufgrund der Verkehrssicherheit die Entfernung der Baumgruppe mit anschließend adäquat dimensionierter Ersatzpflanzung die nachhaltigere Lösung.

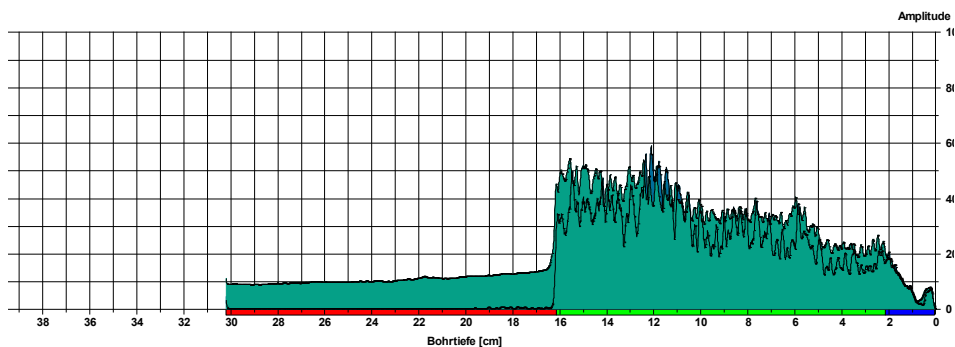
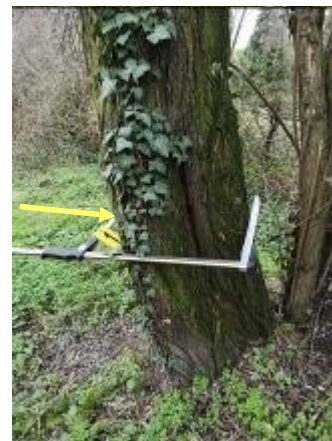
Messung 1, Nordseite, Nr. 99

Messebene: Stamm in ca. 80 cm Höhe, Durchmesser: 52 cm,

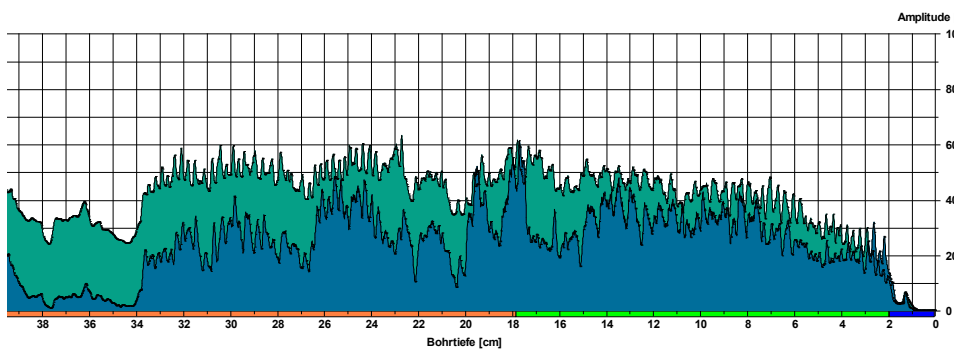
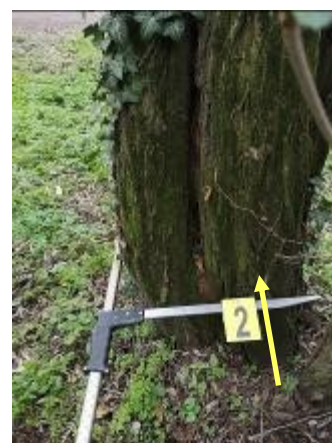
Messung 2, Südseite Nr. 99

Messebene: Stamm in ca. 50 cm Höhe, Durchmesser: 54 cm,

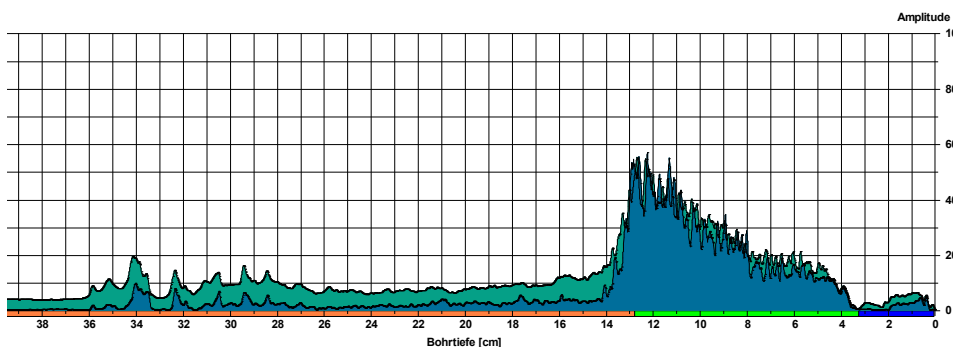
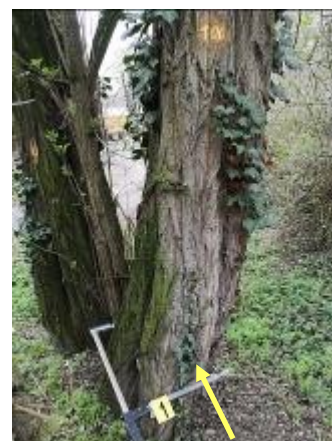
Messung 3, Südseite Nr. 100

Messebene: Stamm in ca. 50 cm Höhe, Durchmesser: 54 cm

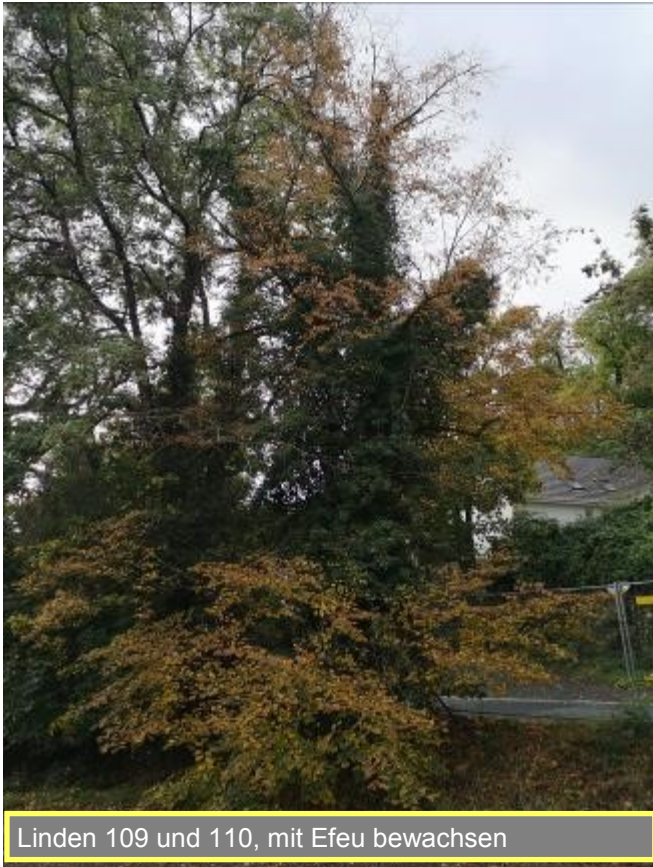
Bei den beiden größeren Linden handelt es sich um dicht nebeneinander stehende Zwillingssäume, die erheblich von Efeu bewachsen sind. Da das Efeu bereits bis in die Kronenspitze vorgedrungen ist, hat sich das Wachstum der Linde in die Kronenperipherie verschoben. Innenwachsende Äste sind abgestorben. Die Verkehrssicherheit ist aufgrund der Bruchgefahr einzelner Äste gegenwärtig nicht gewährleistet. Die Vitalität der Linden ist infolge der verringerten Assimilationsleistung ebenfalls nur mäßig und deshalb insgesamt nicht dauerhaft erhaltungswürdig. Aufgrund der benachbarten Bebauung und der damit verbundenen Verringerung der Wurzelmasse ist mit weiteren Absterbeerscheinungen zu rechnen. Die Linden werden somit als nicht erhaltungsfähig eingestuft und sind adäquat zu ersetzen.

Linden 109 und 110, mit Efeu bewachsen

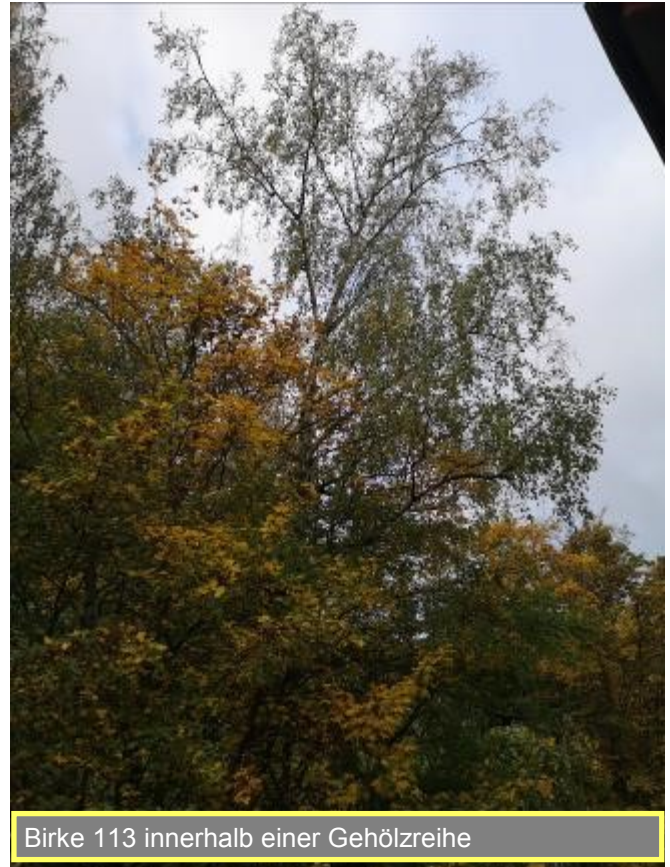
Bei den Birken 111 bis 113 handelt es sich um Pioniergehölze, die sich im Laufe der nicht bewirtschafteten Jahre innerhalb eines Gehölzriegels aus kleinen Feldahornen ausgebreitet haben. Aufgrund der Lichtkonkurrenz der benachbarten Bestandsgebäude, sind die Birken in Richtung der Straße geneigt. Da diese Birken aufgrund ihrer Stammumfänge noch nicht in den Schutz durch die RVO fallen, wird empfohlen, diese zeitig zu entfernen.

Birke 113 innerhalb einer Gehölzreihe
