Anliegerinfo Hochstraße Mainz-Mombach

Historie, Laufende Maßnahmen, geplante Maßnahmen

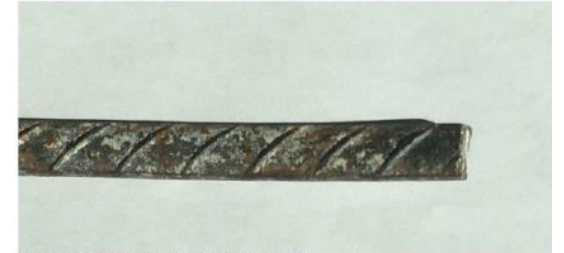
Einzelner Draht Sigma Oval 40

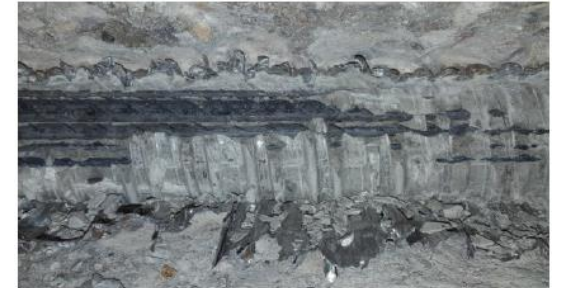
Hüllrohr geöffnet mit Drähten (St 145/160 „Sigma-Oval“)

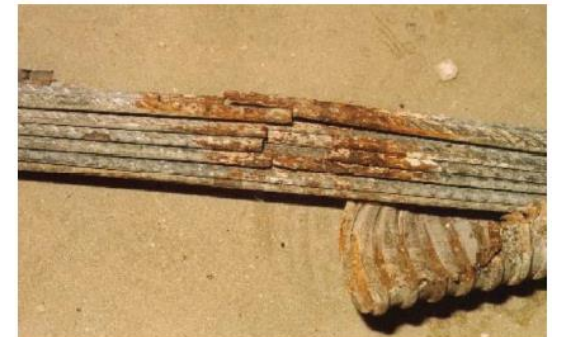
Drahtbündel aus Schadensfall (Nürnberger et. al. 1994)
