# Feuerwehrrhäuser in Mainz

Zustandsdiagnose

## Gerätehaus Freiwillige Feuerwehr Ebersheim

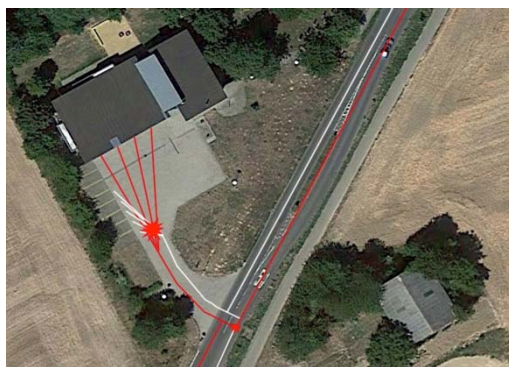
Abb. 4\_Kreuzungspunkte

Laut der Deutschen Gesetzlichen Unfallversicherung (DGUV) sind Kreuzungspunkte zwischen anfahrenden Einsatzkräften und bereits ausrückenden Einsatzfahrzeugen zu minimieren. Aufgrund der Erschließung über die Landstraße „Zornheimer Straße“ sind Kreuzungspunkte vorhanden (siehe Abb. 4).

**Bewertung:** Note 5,3

**Empfehlung:** Aufgrund der Lage des Gerätehauses und der Erschließung lassen sich Kreuzungspunkte nicht vermeiden.

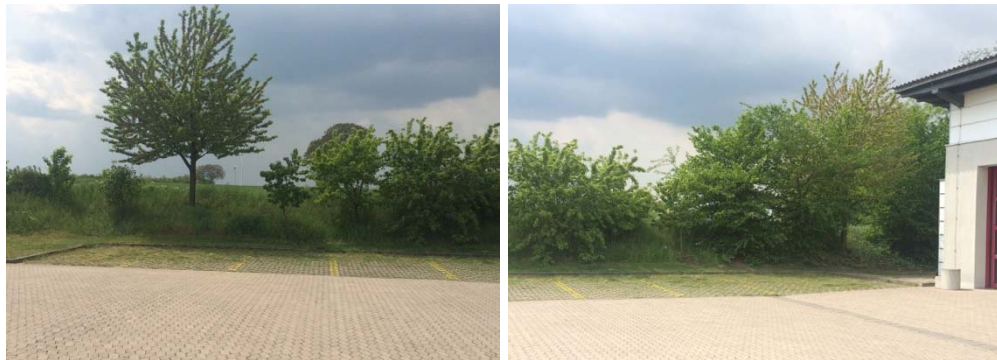
Abb. 5\_ Stellplatz seitlich des Gebäudes

Stellplätze für die Einsatzkräfte sind vorhanden. Es befinden sich acht offizielle Parkplätze seitlich neben dem Gerätehaus, sowie weitere in Eigenarbeit hergestellte sieben Stellplätze auf Rasengitter (siehe Abb. 5). Die Anzahl der Sitzplätze in den Feuerwehrfahrzeugen beläuft sich auf 31 Sitzplätze.

Die teilweise mit Rasengitter hergestellten Stellplätze weisen Stolperfallen auf.

**Empfehlung:** Schaffung weiterer Stellplätze für die Einsatzkräfte auf dem großflächigen Grundstück.

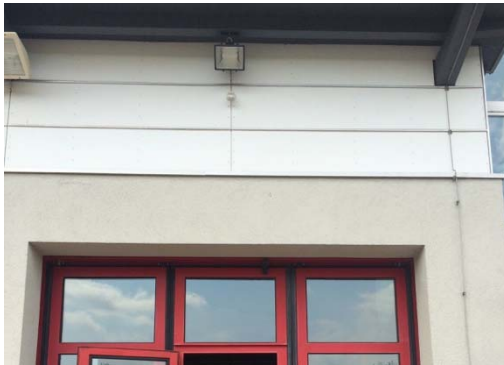
Abb. 6\_Beleuchtung des Alarmeingangs

- Fließender Verkehr zwischen Stellplätzen und Gerätehaus  
Zwischen dem Stellplätzen und dem Gerätehaus fließt kein weiterer Verkehr.
- Direkter Zugang  
Der Zugang zum Gerätehaus erfolgt über die Fahrzeughalle oder über den Eingang am Schulungs- bzw. Sozialtrakt. Beide Eingänge sind über eine Stufe erreichbar.
- Beleuchtung  
Die Zugänge sind beleuchtet. Zusätzlich dient die Straßenbeleuchtung als Lichtquelle (siehe Abb. 6).
- Kreuzungspunkte mit ausrückenden Einsatzfahrzeugen  
Kreuzungspunkte mit ausrückenden Einsatzfahrzeugen sind vorhanden, da der Weg zum Eingang an den Einsatzstoren vorbeiführen kann.
- Beleuchtung Alarmeingang  
Die Beleuchtung des Alarmeingangs besitzt keinen Bewegungsmelder und ist ausschließlich manuell bedienbar, entspricht aber den Maßgaben von 50 Lux Beleuchtungsstärke (siehe Abb. 6).

**Empfehlung:** Beleuchtung des Alarmeingangs mit Bewegungsmeldern oder Dämmerungsschaltern ausstatten.

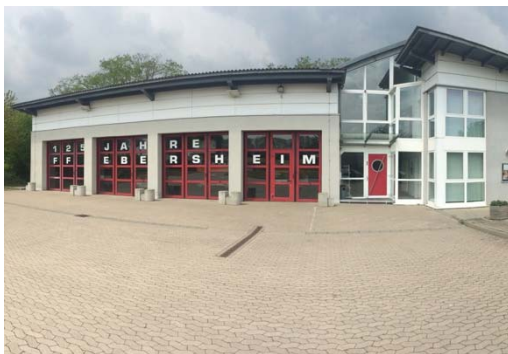
Mittels Hofablauf und Rinnenentwässerung (siehe Abb. 7).

Anmerkung: Im Falle von Schlagregen schafft es die vorhandene Entwässerung nicht das anfallende Regenwasser umgehend abzuleiten.

Abb. 7\_ausreichende Stauraumsituation vor den Toren, Entwässerung

**Empfehlung:** Setzung von neuen Entwässerungspunkten zur Vorsorge von Überschwemmungen bei Starkregenereignissen.

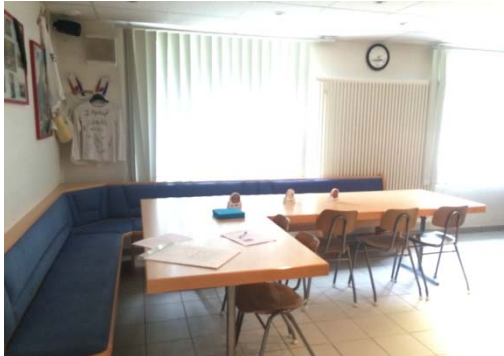
Bei der Fluchtwegeführung werden die Anforderungen der LBauO nicht eingehalten. Der Aufenthaltsraum (Jugendfeuerwehr) im EG verfügt über keinen zweiten Rettungsweg (siehe Abb. 9). Die Fenster lassen sich nur Kippstellung öffnen und sind somit als Flucht- und Rettungsweg nicht geeignet.

Abb. 9\_Fenster des Aufenthaltsraums im EG lassen sich nur Kippen und besitzen keine Drehfunktion

**Empfehlung:** Austausch der Fenster mit Dreh- und Kippfunktion zur Herstellung des zweiten Rettungswegs. Entfernung der Brandlasten aus dem Bereich der Treppe. Nachrüstung von Fluchtwegbeschilderung für das gesamte Gebäude. Austausch der Tür zum Aufenthaltsraum EG.

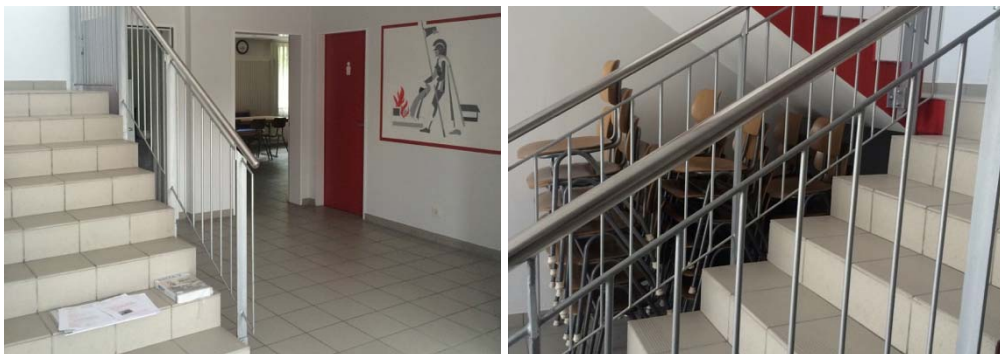
Der erste Flucht- und Rettungsweg der Schulungsräume im OG und EG ist frei von Hindernissen. Allerdings lagern Stühle, Tische und Spielgeräte unterhalb der Treppe und sind als Brandlast dort nicht zulässig. Die Tür des Aufenthaltsraums im EG schlägt nach Innen auf, obwohl sie auch nach außen aufschlagen könnte ohne den Rettungsweg zu blockieren.

Abb. 10\_Erster Flucht- und Rettungsweg über den Flur und Treppe, Brandlasten unterhalb der Treppe

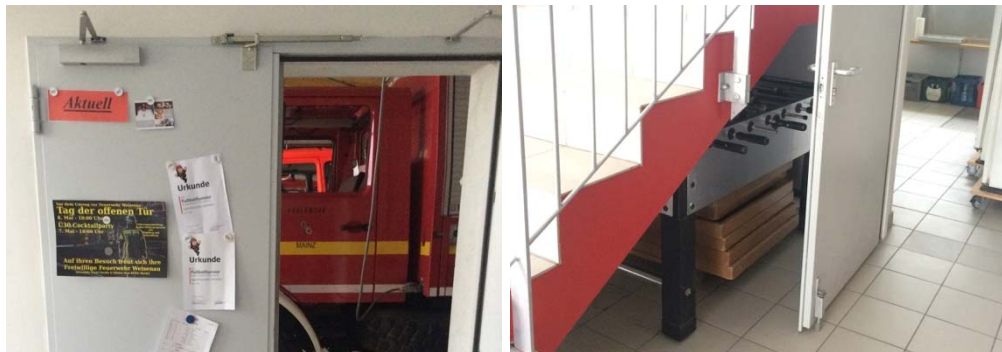
Die Innentür zwischen der Fahrzeughalle und dem Flur im EG (siehe Abb. 11) ist eine selbstschließende T30-Türen und entspricht somit der LBauO Rheinland-Pfalz. Die T30-Tür zwischen dem Lager und dem Flur besitzt keinen Selbstschließmechanismus und kann mit einem Feststeller offen gehalten werden. Die Brandschutzfunktion geht dadurch verloren. Des Weiteren fehlen bei allen RS-Türen zum Flur die Selbstschließmechanismen.

Abb. 11\_T30 Tür zur Fahrzeughalle, T30 Tür zwischen Lager und Flur / Treppenraum

**Empfehlung:** Erneuerung der T30-Tür zwischen Lager und Flur. Überprüfung der restlichen T30-Türen auf ihre Funktion. Nachrüstung aller RS-Türen mit Selbstschließmechanismen.

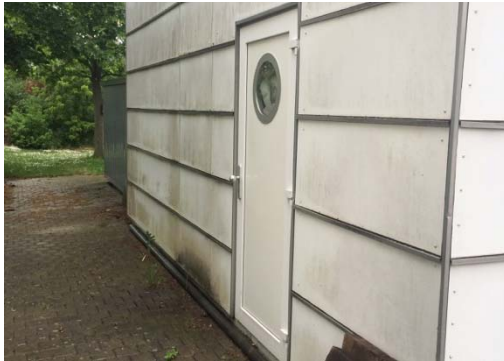
Ein geringer Teil des Gebäudes ist im rückwertigen Teil auf Grund Verwitterung vermoost (siehe Abb. 12).

Abb. 12\_Feuchtigkeit führt zu Moosbildung im rückwertigen Bereich der Außenfassade mit Verkleidung aus Faserzementplatten

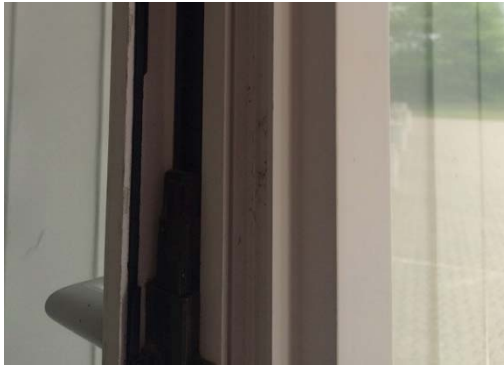
Alle Fenster des Gerätehauses sind aus gedämmten Kunststoffprofilen und schließen dicht. Die südlich ausgerichteten Fenster sind auf Grund der Sonneneinstrahlung beeinträchtigt und die Profilierung ist spröde (siehe Abb. 13)

Abb. 13\_zweifach verglastes Kunststofffenster des Schulungsraums, Dichtgummi spröde

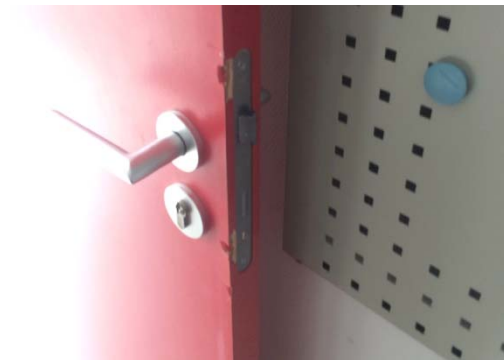
Die Türen von Aufenthaltsräumen öffnen nach innen. Die Türblätter und Beschläge haben geringe Beschädigungen aufgrund Einbruch und Vandalismus. Sie sind leicht abgenutzt. Optik mit geringen Beeinträchtigungen. Alle Innentüren ohne Türschließmechanik. (siehe Abb. 17).

Abb. 17\_Vandalismusbeschädigung am Türblatt des Wehrführerbüros nach Einbruch

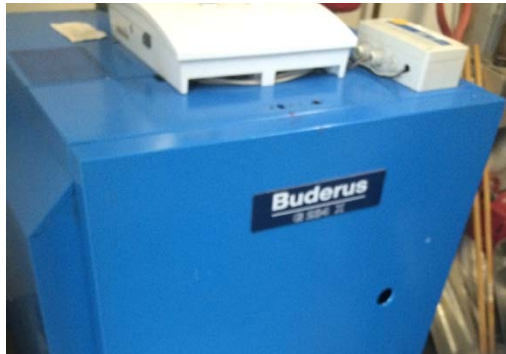
Abb. 18\_ Wärmeerzeugungskomponente

Die Wärmeerzeugungskomponente / Gas-Brennwertkessel ist aus dem Erbauungsjahr 1999 und 17 Jahre alt (siehe Abb. 18). Erneuerbare Energieträger werden nicht genutzt.

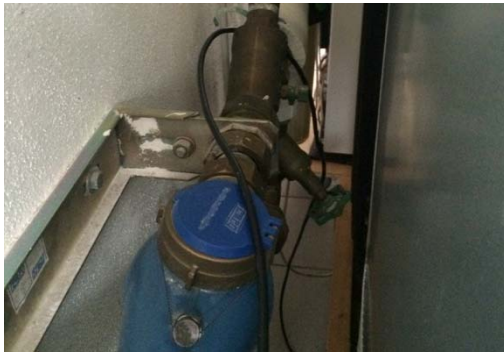
Anschluss entspricht geltenden Regeln ist allerdings durch Kühlschränke nicht frei zugänglich (siehe Abb. 24).

Abb. 24\_Verteilnetz Wasser im Abstellraum im EG

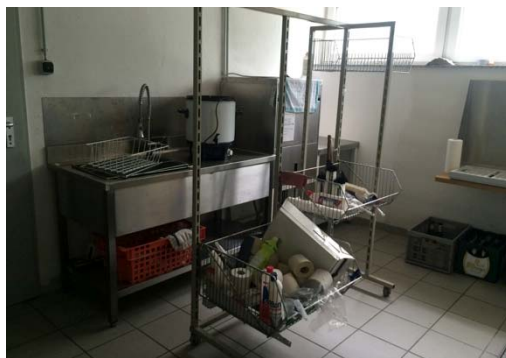
- Küche Handwaschbecken  
Nicht vorhanden. Nur Spülbecken.
- Abstellraum Ausgussbecken  
Vorhanden und in einem gutem Zustand. Allerdings durch Gerätschaften zugestellt und nicht frei zugänglich (siehe Abb. 27)

Abb. 27\_Spülbecken im Abstellraum

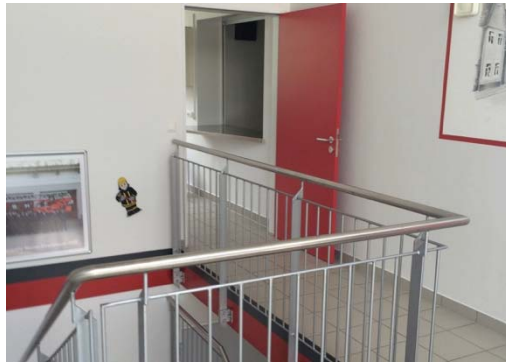
Der Flur im 1.Obergeschoss zum Küchenbereich ist mit einer lichten Breite von 1,10 m nicht ausreichend (siehe Abb. 28).

Abb. 28\_ Verengte Flursituation zum Küchenbereich

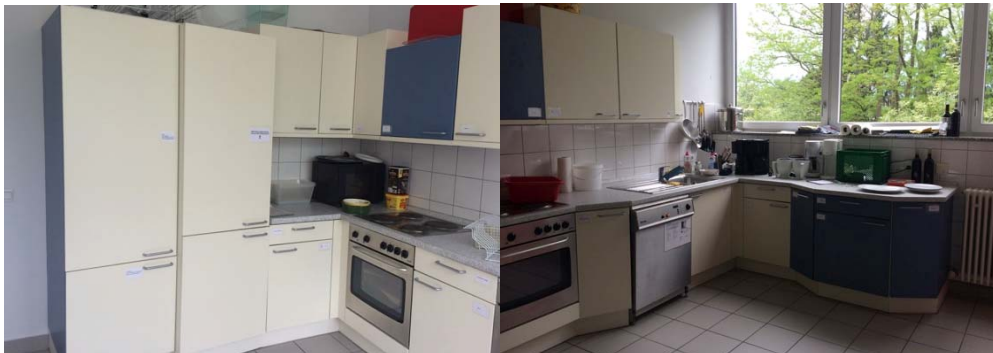
Abb. 34\_Küche

Die Küche schließt direkt an den Schulungsraum an. Die Mindestraumhöhe überschreitet überall die vorgegebenen 2,70 m. Eine natürliche Belichtung ist durch großzügige Fensterfronten gewährleistet. Ausreichend künstliche Lichtquellen sind vorhanden. Lagermöglichkeiten für Kochutensilien etc. sind vorhanden. Alle Elektrogeräte in der Küche sind mit einem gültigen Prüfsiegel versehen. Eine Dunstabzugshaube existiert, eine Spülmaschine existiert. Der Reinigungsaufwand des Bodens ist gering. Jedoch fehlt ein Bodeneinlauf (siehe Abb. 34).

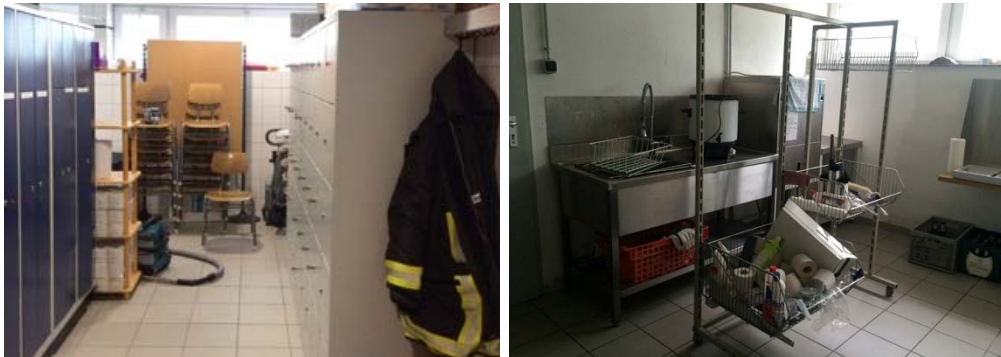
Materialien für Einsatzzwecke der Feuerwehr werden im gesamten Gebäude gelagert. Der Platz im Materiallager ist als unzureichend anzusehen. Auch aufgrund einer nicht zweckdienlichen Lagerhaltung wird der Platz nicht sinnvoll genutzt und eine Ausweitung des Lagerbestandes in nicht dafür vorgesehene Räumlichkeiten ist die Folge. Ein System ist nicht erkennbar (siehe Abb. 36).

Abb. 36\_Stühle im Umkleide / Duschbereich der Herren, zugestellte Fläche im Abstellraum im EG

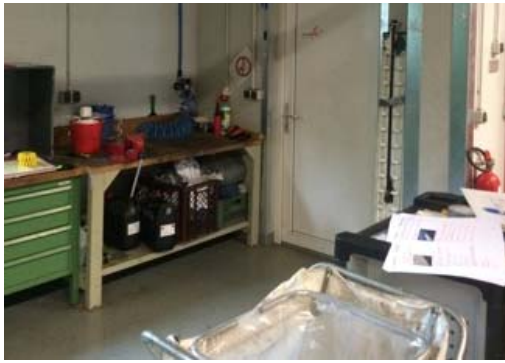
Existiert nicht. Treibstoffe, Druckgase und andere brennbare Flüssigkeiten werden in kleinen Mengen offen in der Fahrzeughalle (Werkstatt) untergebracht (siehe Abb. 37).

Abb. 37\_Offene Lagerung von brennbaren Flüssigkeiten in Fahrzeughalle

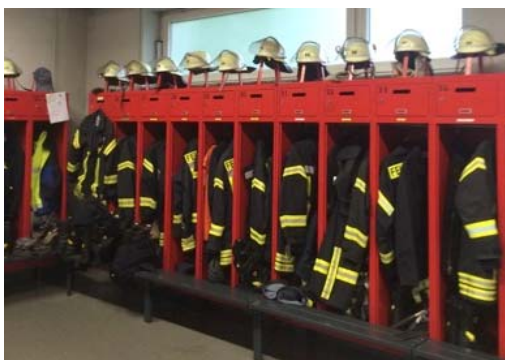
Existiert nicht. Stark kontaminierte PSA wird nach dem Einsatz direkt in der Fahrzeughalle ausgetauscht. Leicht verdreckte PSA trocknet am Haken oder im Spind (siehe Abb. 38).

Abb. 38\_PSA Aufbewahrung

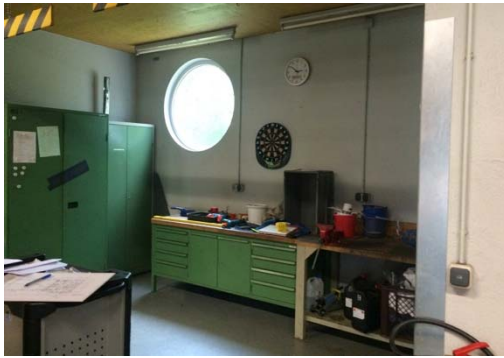
Existiert nicht. Ein Werkstattbereich ist innerhalb der Fahrzeughalle eingerichtet. Dieselabgase können ungehindert dorthin gelangen (siehe Abb. 39).

Abb. 39\_Werkbank innerhalb der Fahrzeughalle

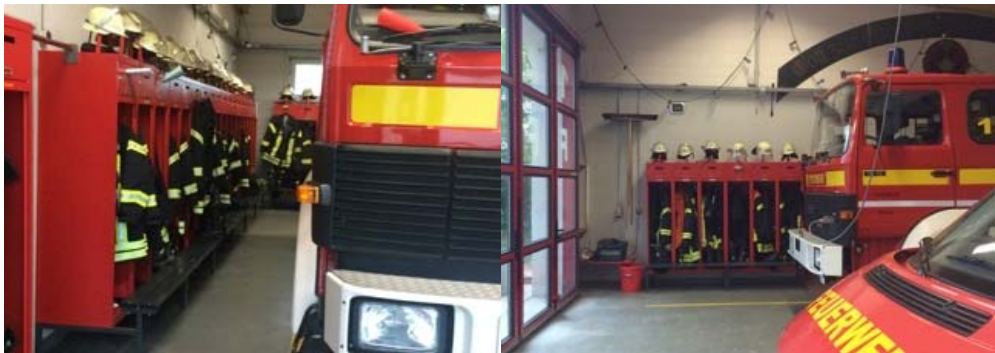
Der Abstand zwischen Fahrzeug und Wand liegt aufgrund der Spinde in der Fahrzeughalle unter dem Mindestmaß von 0,5 m. Der Mindestabstand zwischen Fahrzeug und Decke von 0,2 m wird eingehalten. Die Durchfahrtsbreite beträgt 3,92 m und überschreitet die vorgeschriebenen 3,50 m (siehe Abb. 40).

Abb. 40\_zu geringer Wandabstand aufgrund fehlerhafter Aufstellung der Spinde

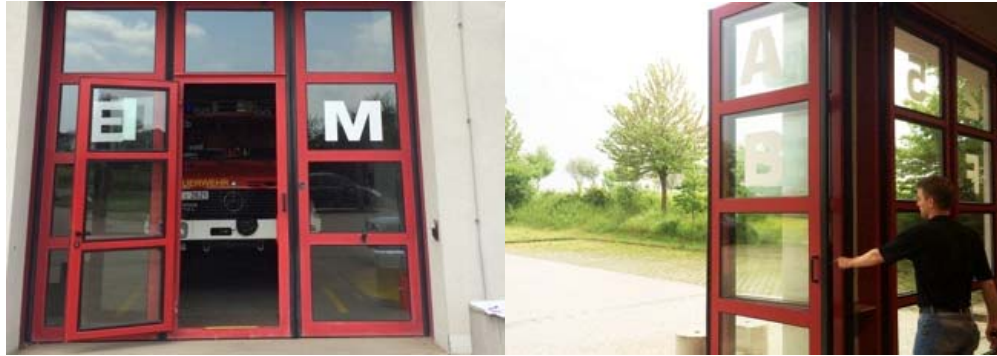
befinden sich keine Stolperfallen. Quetschstellen werden baulich und maschinell vermieden. Eine Notentriegelung und Handöffnung bei Stromausfall etc. ist möglich. Negativ fällt die fehlende Selbstschließung nach dem Ausrücken ins Gewicht sowie die ausschließlich manuelle Steuerung. Eine Einsatzkraft kann erst nach der Betätigung des Schließmechanismus am Tor aufsitzen.

Abb. 41\_Torsituation mit integriertem Noteingang und Darstellung manueller Öffnung
