Feuerwehrhäuser in Mainz

Zustandsdiagnose

Gerätehaus Freiwillige Feuerwehr Gonsenheim

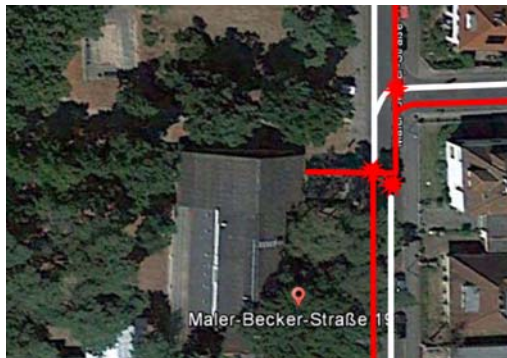
Abb. 3_Kreuzungspunkte

Laut der Deutschen Gesetzlichen Unfallversicherung (DGUV) sind Kreuzungspunkte zwischen anfahrenden Einsatzkräften und bereits ausrückenden Einsatzfahrzeugen zu minimieren. Aufgrund der einseitigen Erschließung über die Maler Becker Strasse sind zahlreiche Kreuzungspunkte vorhanden (siehe Abb. 3).

Bewertung: Note 5,3

Empfehlung: Aufgrund der Lage des Gerätehauses und der Erschließung lassen sich Kreuzungspunkte nicht vermeiden.

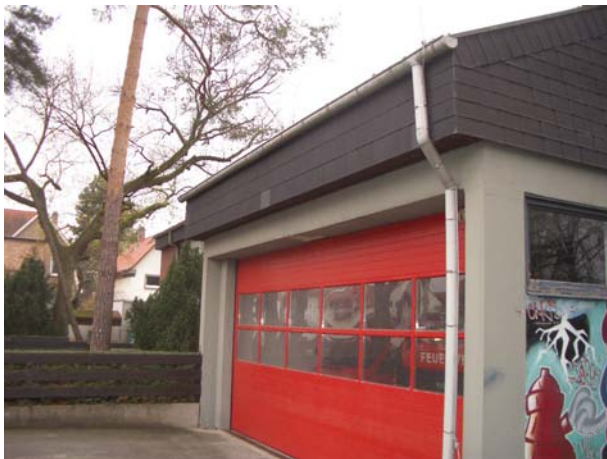
Die Oberflächenentwässerung erfolgt mit Hilfe des Gefälles über eine Ablaufrinne kurz vor dem Tor (siehe Abb. 5).

Abb. 4_Ablaufrinne vor Tor als Oberflächenentwässerung des Stauraums

Ein Ölabscheider ist in der Ablaufrinne nicht vorhanden. Öle oder andere wassergefährdende Stoffe können ungehindert in die Kanalisation gelangen (siehe Abb. 5).

Empfehlung: Beleuchtung des Stauraums mit der Beleuchtungsstärke 50 Lux, schlagschattenfrei, mit Bewegungsmeldern oder Dämmerungsschaltern. Erweiterung der Ablaufrinne mit einem Ölabscheider.

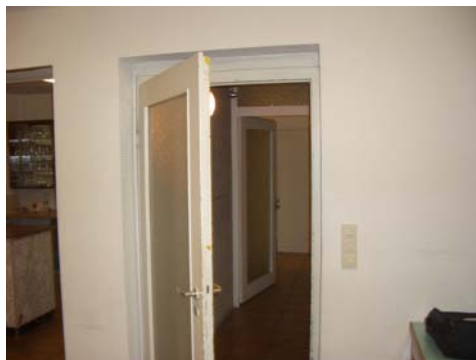
Bei der Fluchtwegeführung werden die Anforderungen der LBauO nicht eingehalten. Sämtliche Räume im Obergeschoß verfügen nicht über zwei voneinander getrennte unabhängige Rettungswege. Es steht lediglich das innenliegende Treppenhaus als Rettungsweg zur Verfügung. (Abb.7)

Abb. 6_Zugang zum innenliegenden Treppenhaus aus dem Versammlungsraum / Schulungsraum.

Empfehlung: Für das Obergeschoß sollte ein zweiter baulicher Rettungsweg geschaffen werden über eine neu zu schaffende Außentreppenanlage. Ebenso ist eine umfangliche Fluchtwegkennzeichnung notwendig.

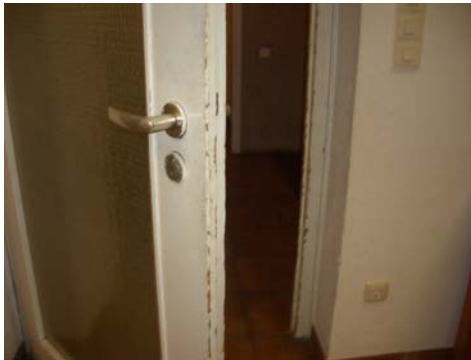
Die Türen zwischen Treppenhaus und Räumen im 1.OG sind einfache Holztüren (siehe Abb. 8) mit sehr geringer Brandschutzwirkung und entsprechen nicht der LBauO Rheinland-Pfalz. Im EG sind notwendige BS Türen eingebaut.

Abb. 8_Einfache Holztür zwischen Schulungsraum und Treppenhaus

Empfehlung: Austausch sämtlicher Holztüren gegen Brandschutztüren und verschließen der offenen Durchdringungen mit geeigneten Materialien.

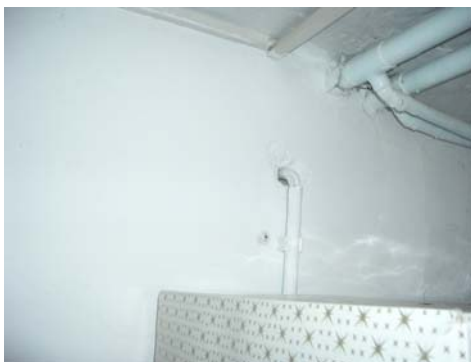
Die gering vorhandenen Durchdringungen sind nicht mit geeigneten Materialien geschlossen (siehe Abb. 9).

Abb. 9_ Offene Durchdringung

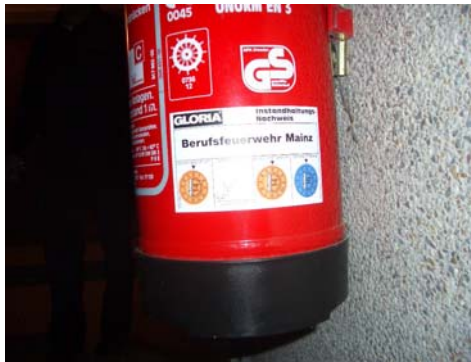
Der Raumnutzung entsprechend geeignete Feuerlöscher in geprüften Zustand sind vorhanden (siehe Abb. 10)

Abb. 10_ Geprüfter Feuerlöscher

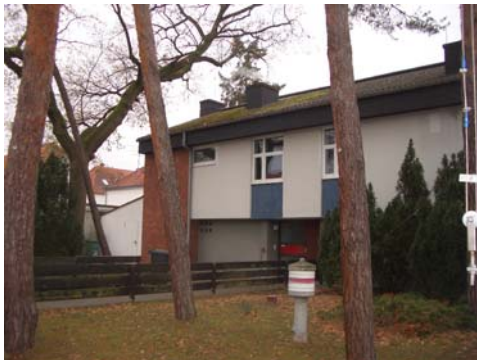
Es konnten keine relevanten Mauerwerksschäden z.B. Risse etc. festgestellt werden (siehe Abb. 11).

Abb. 7_ Fassade ohne erkennbare Schäden

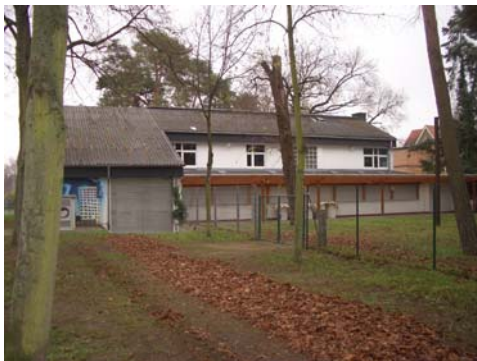
Da nicht alle Fassadenteile frei zugänglich sind, ist die Wartungsfreundlichkeit der Fassade eingeschränkt (siehe Abb. 12)

Abb. 12_Fassadenteil nur über vorgesetzte Überdachung zugänglich.

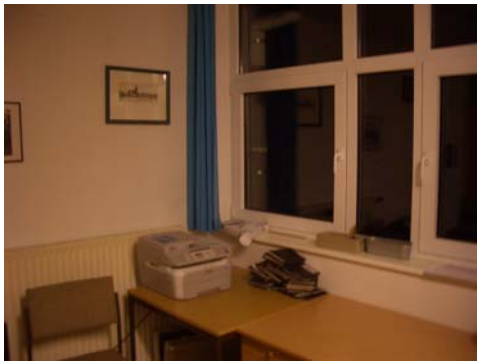
Der Großteil der Fenster verfügt über Aluminium Profile (Abb. 13). Lediglich im Treppenhaus, im Lagerraum und in der Fahrzeughalle sind noch Holzfenster aus dem Errichtungsjahr vorhanden (Abb. 14).

Abb. 13 Aluprofil des Fensters im Büro

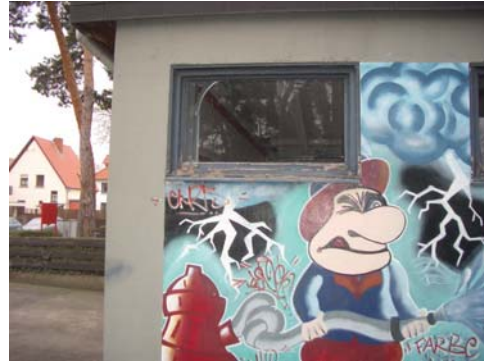
Abb. 14 Holzfenster in Wagenhalle

Die Dämmfunktion der Verglasung und der Profile der Holzfenster ist nicht mehr zeitgemäß und ungenügend.

Empfehlung: Erneuerung der Holzfenster.

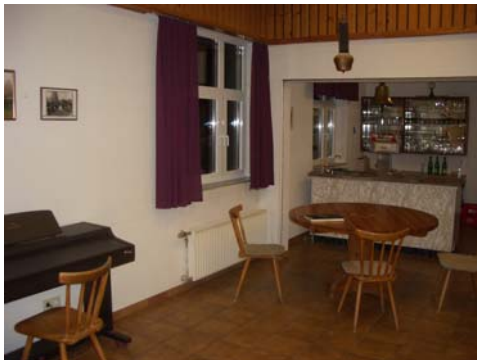
Die Verdunklungsmöglichkeiten bestehen aus textilen Vorhängen und sind ungenügend. Ein Sonnenschutz ist nicht vorhanden (siehe Abb. 15).

Abb. 8_Ungeeignete Verdunklungsmöglichkeit Schulungsraum

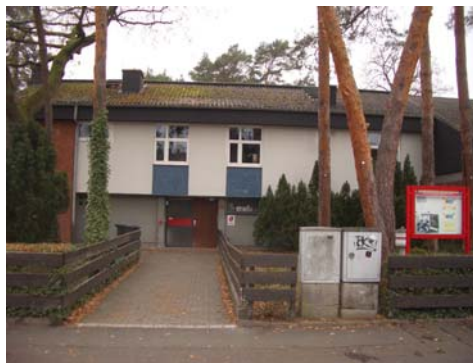
Abb. 9_Dachfläche

Vermoosung ist auf der Dachfläche festzustellen (Abb.16).

Die Dachfläche ist seit längerer Zeit nicht gereinigt worden.

Empfehlung: Die Dachfläche sollte kurzfristig gereinigt werden. Die Vermoosung und Veralgung ist zu entfernen, ebenso wie Laub und Äste, um einer Verstopfung der Regenrinnen und Fallrohre vorzubeugen. Mittelfristig ist der Dachbelag zu erneuern.

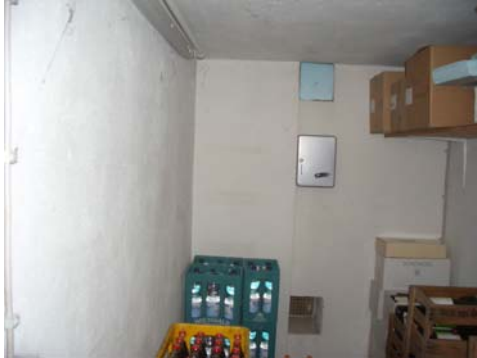
Der Wandanstrich im gesamten Gebäude ist als befriedigend zu bezeichnen. Kleinere Mängel werden in Eigenleistung beseitigt

Abb. 10_Wandoberfläche im Lagerraum

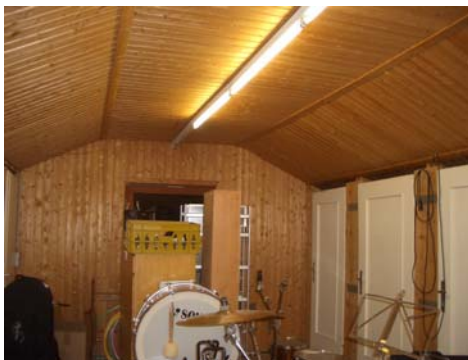
Im Schulungsraum und im Proberaum der Musikkapelle ist ein Holzdecke aus Nut- und Federbrettern eingebaut worden.

Abb. 18 Holzdecke im Proberaum

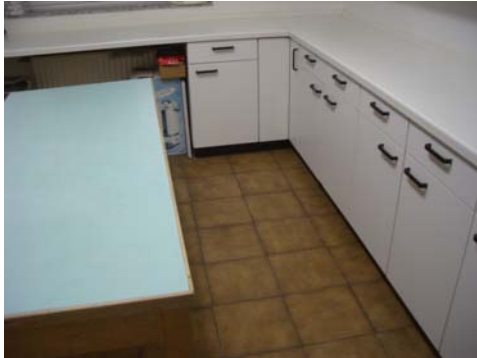
Der Bodenaufbau ist Nutzungsgerecht, leicht zu reinigen und hat kaum Beschädigungen. Der Boden ist eben, Fliesen sind fest verlegt und haben keine Hohlstellen. Der Abnutzungsgrad ist gering (siehe Abb. 19).

Abb. 11_ Fliesenboden in der Küche 1.OG

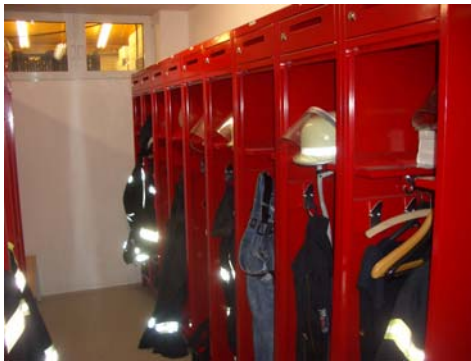
Nicht vorhanden. Ein Umkleideraum wird von allen genutzt. Unverschleißbare Spinde mit Wertsacheneinwurf sind vorhanden. Der Umkleideraum ist deutlich zu klein. Die PSA findet jedoch ausreichend Platz im Spind.

Abb. 12_Umkleide mit Spinden

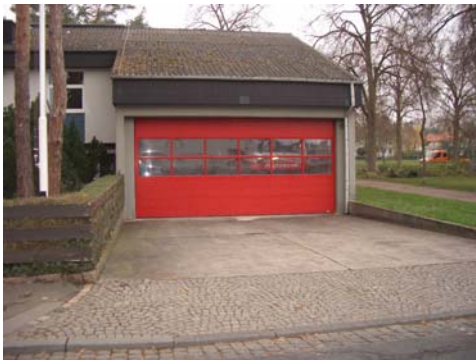
- Größe
Die Größe laut GUV-I 8554 wird unterschritten (siehe Abschnitt Stellplätze).
- Durchfahrten
Der Abstand zwischen Fahrzeug und Wand liegt über dem Mindestmaß von 0,5 m. Der Mindestabstand zwischen Fahrzeug und Decke von 0,2 m wird unterschritten.

Abb. 14_Durchfahrtshöhe und Breite des Tores sind zu gering.

Empfehlung: Bauliche Veränderungen an der Fahrzeughalle zur Vergrößerung der Durchfahrtshöhe und der Stellplatzgröße sind nur mit sehr hohem Aufwand möglich. Eine Abriss der bestehenden Halle und eine entsprechender Neubau werden empfohlen. Die Einsatz Tore sollten mit einer Fernsteuerung zur Schließung nach dem Ausrücken versehen werden. Die Stellplätze der Fahrzeuge müssen unbedingt mit stolperstellenfreien DME-Absauganlagen ausgerüstet werden.
