Feuerwehrrhäuser in Mainz

Zustandsdiagnose

Gerätehaus Freiwillige Feuerwehr Hechtsheim

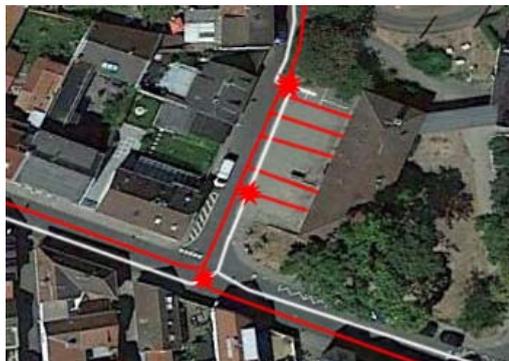
Laut der Deutschen Gesetzlichen Unfallversicherung (DGUV) sind Kreuzungspunkte zwischen anfahrenden Einsatzkräften und bereits ausrückenden Einsatzfahrzeugen zu minimieren. Aufgrund der einseitigen Erschließung über die Talstraße und zu erwartender Parksuchverkehr sind zahlreiche Kreuzungspunkte vorhanden (siehe Abb. 3).

Abb. 3_Kreuzungspunkte

Empfehlung: Aufgrund der Lage des Gerätehauses und der Erschließung lassen sich Kreuzungspunkte nicht vermeiden.

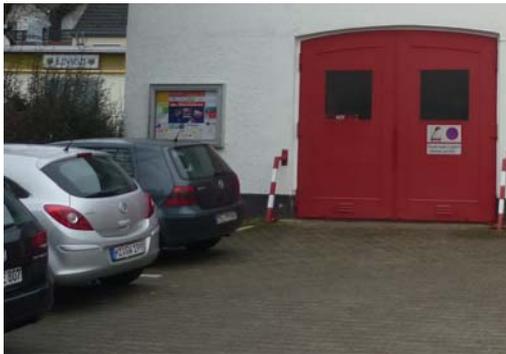
Seitlich des Stauraums sind drei Stellplätze für Einsatzkräfte vorhanden (siehe Abb. 4). Bei einem Einsatz müssen die meisten ankommenden Einsatzkräfte öffentliche Parkplätze im Straßenraum suchen.

Abb. 4_ Drei Stellplätze seitlich des Stauraums

Die Größe der wenigen vorhandenen Stellplätze entspricht nicht den Abmessungen 5,5 m x 2,5 m. Größere Pkw ragen deutlich in den Stauraum.

Empfehlung: Schaffung einer ausreichenden Zahl von Stellplätzen reserviert für Einsatzkräfte auf den Freiflächen direkt neben dem Gerätehaus. Ausrüstung der LED-Strahler mit Bewegungsmeldern.

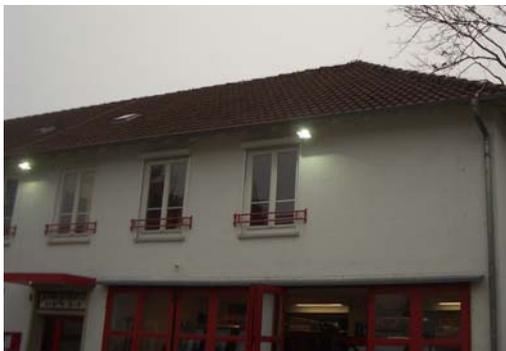
Die wenigen vorhandenen Stellplätze werden mit Hilfe moderner LED-Strahler (min. 10 Lux) beleuchtet (siehe Abb. 5).

Abb. 5_ LED-Strahler beleuchten die Stellplätze, den Alarmeingang und den Stauraum

Die LED-Strahler können in der Fahrzeughalle eingeschaltet werden. Bewegungsmelder etc. existieren nicht.

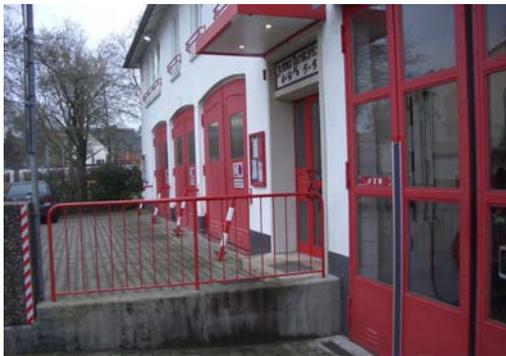
Der Zugang zum Gerätehaus erfolgt ebenerdig über den Stauraum und den Alarmeingang. Der Eingang besitzt eine Stufe (siehe Abb. 6).

Abb. 6_ Zugang zum Gerätehaus

Die Beleuchtung des Alarmeingangs besitzt keinen Bewegungsmelder, entspricht aber den Maßgaben von 50 Lux Beleuchtungsstärke (siehe Abb. 6 und Abschnitt 2.2.3).

Empfehlung: Beleuchtung des Alarmeingangs mit Bewegungsmeldern oder Dämmerungsschaltern ausstatten.

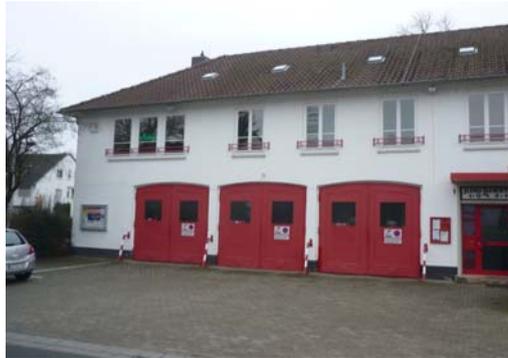
Ein Stauraum nach DIN 14092 Teil 1 für das sichere Auf- und Absitzen von Einsatzkräften oder das Bestücken von Fahrzeugen ist vorhanden (siehe Abb. 7).

Abb. 7_Stauraum vor den Einsatz Türen

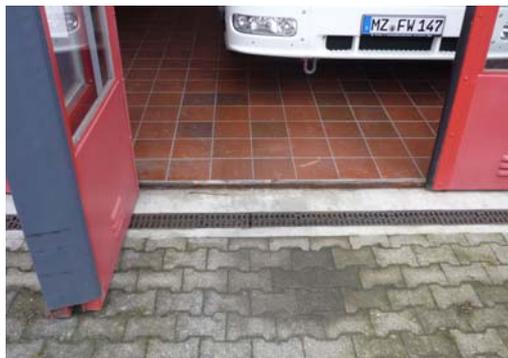
Die Oberflächenentwässerung erfolgt je nach Gefällrichtung über eine Ablaufrinne kurz vor den Einsatz Türen (siehe Abb. 8) oder über die Straßenentwässerung.

Abb. 8_Ablaufrinne der Stauraumentwässerung

Ein Ölabscheider ist in der Ablaufrinne vorhanden. Der Teil des Stauraums der über den öffentlichen Straßenraum entwässert wird besitzt keinen Ölabscheider.

Empfehlung: Einbau einer Entwässerungsrinne mit Anschluss an den vorhandenen Ölabscheider kurz vor dem öffentlichen Straßenraum.

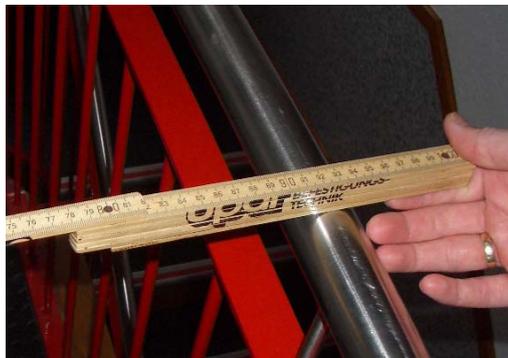
Bei der Fluchtwegeführung werden die Anforderungen der LBauO nicht eingehalten. Alle Aufenthaltsräume des Gerätehauses (Unterrichtsraum I, Unterrichtsraum II, Jugendfeuerwehr, Büro der Wehrführung) befinden sich im Obergeschoss und benötigen zwei bauliche Rettungswege ins Freie. Der erste bauliche Rettungsweg ist der Flur und das Treppenhaus. Laut LBauO RLP muss die nutzbare Breite der Treppen min. 1,00 m betragen, beträgt aber nur ca. 0,92 m (siehe Abb. 9). Als erster baulicher Rettungsweg ist dieser Treppenraum so nicht zulässig.

Abb. 9_Nutzbare Breite des Treppenraums von ca. 0,92 m

Empfehlung: Alle Aufenthaltsräume im Obergeschoss dürfen in dieser Form nicht weiter genutzt werden. Der erste bauliche Rettungsweg muss den Vorgaben der LBauO angepasst werden. Eine Möglichkeit wären außenliegende Fluchttreppen an den Giebelseiten des Gebäudes. Austausch der nach Innen aufschlagenden Außentür vom Treppenraum ins Freie gegen eine nach Außen aufschlagende Außentür.

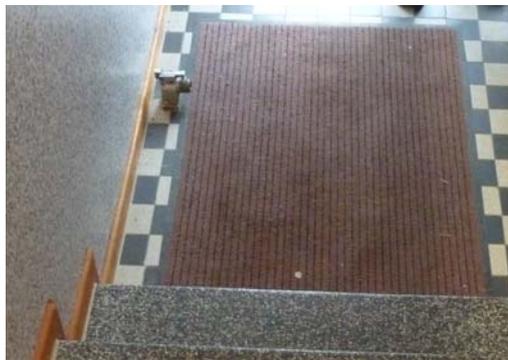
Der Flur und das Treppenhaus sind frei von Hindernissen und Brandlasten. Allerdings schlägt die Tür ins Freie nach innen auf und ist deshalb nicht als Fluchtwegtür geeignet. Zusätzlich ist der Türstopper eine Stolperfalle, welche beim fluchtartigen Verlassen des Gebäudes übersehen werden kann (Abb. 10).

Abb. 10_Türstopper der nach innen aufschlagenden Fluchtwegtür

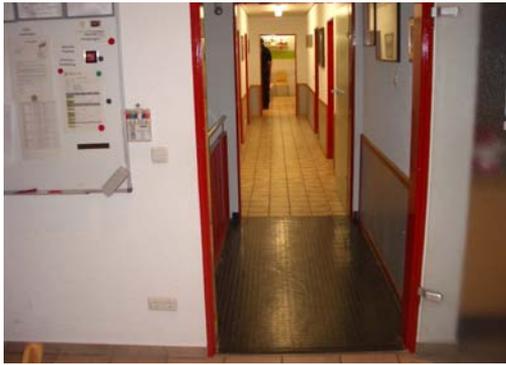
Die Innentüren zwischen Treppenraum und Unterrichtsraum I und Flur sind einfache, nicht selbstschließende Glastüren (siehe Abb. 11) mit sehr geringer Brandschutzwirkung (keine RS oder T30 RS) und entsprechen nicht der LBauO Rheinland-Pfalz. Bei einem Brand innerhalb des Treppenraums können sich Rauch und Feuer nahezu ungehindert ausbreiten.

Abb. 11_Übergang Treppenraum zum Unterrichtsraum I (Glastür)

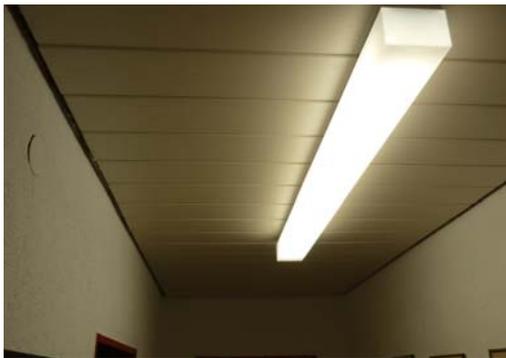
Die Bauteile der Wände und des Bodens sind größtenteils massiv und entsprechen den Vorgaben der LBauO. Alle Innentüren schlagen in den Raum und nicht in Richtung des Fluchtwegs auf. Die Deckenverkleidung im Flur (siehe Abb. 12) entspricht der Brandwiderstandsklasse der Gebäudeklasse 3.

Abb. 12_Deckenverkleidung im Flur

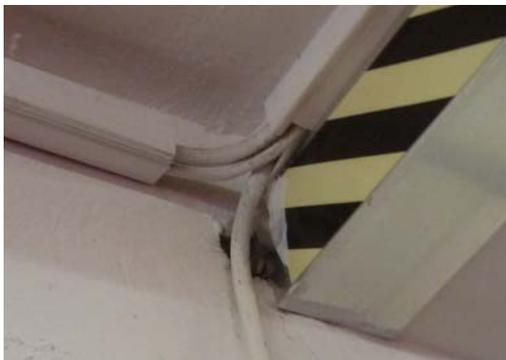
Teile der vorhandenen Durchdringungen sind nicht mit geeigneten Materialien geschlossen (siehe Abb. 13).

Abb. 13_nicht geschlossene Durchdringung in der Fahrzeughalle

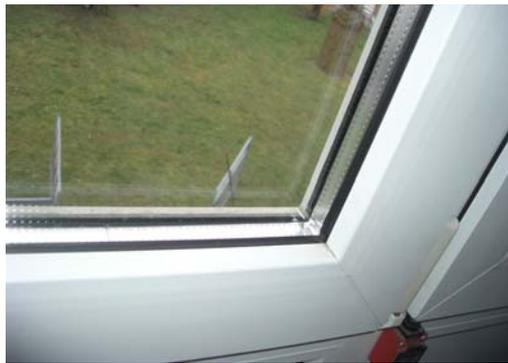
Alle Fenster des Gerätehauses sind aus gedämmten Kunststoffprofilen und schließen dicht (siehe Abb. 14)

Abb. 14_zweifach verglastes Kunststofffenster in der Küche

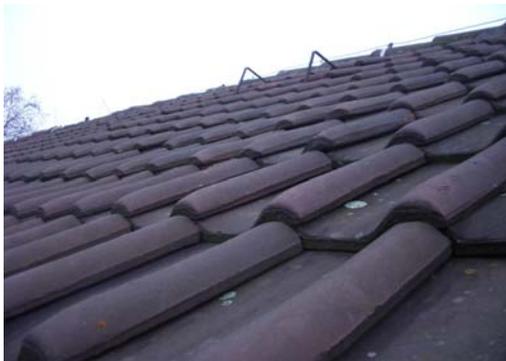
Nur sehr leicht vermoost (siehe Abb. 15).

Abb. 15_ sehr leicht vermooster Dachbelag

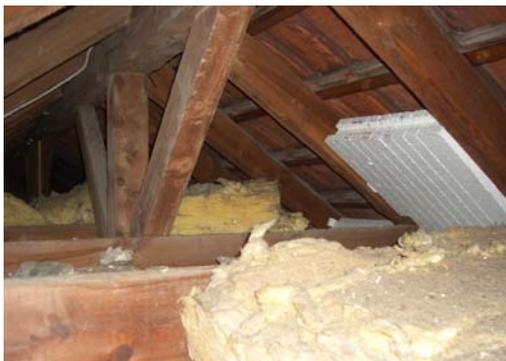
Teilweise wurde versucht mit Mineralwolle oder Styroporplatten ein Wärmedämmeffekt zu erreichen. Eine wirksame Wärmedämmung ist nicht vorhanden (siehe Abb. 16).

Abb. 16_Dachraum

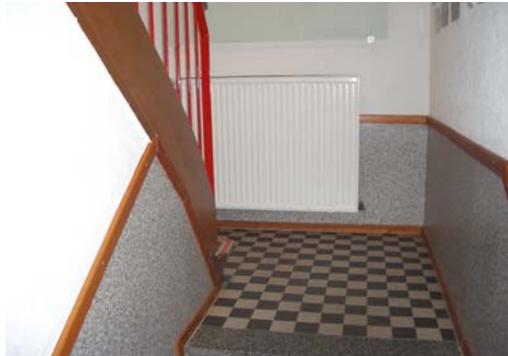
Alter des Anstrichs: älter als fünf Jahre. Optik: keine Risse, keine Kratzer, sehr wenige Flecken, keine mech. Beschädigungen, keine Farbveränderungen, keine Abschälungen, Zustand neuwertig (siehe Abb. 17).

Abb. 17_Wandanstrich im Treppenhaus

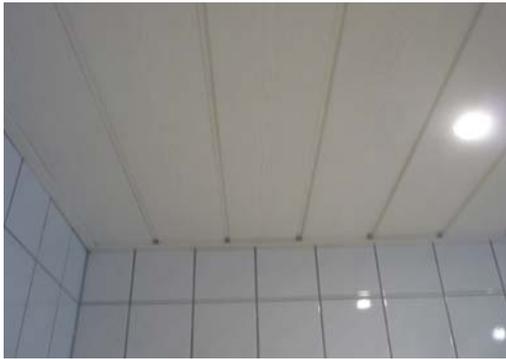
Deckenbekleidung aus Holzpaneelen (siehe Abb. 18). Optik: keine Risse, keine Kratzer, keine Flecken, keine mechanischen Beschädigungen, keine Farbveränderungen.

Abb. 18_Abhangdecke aus Holzpaneelen im Sanitärbereich

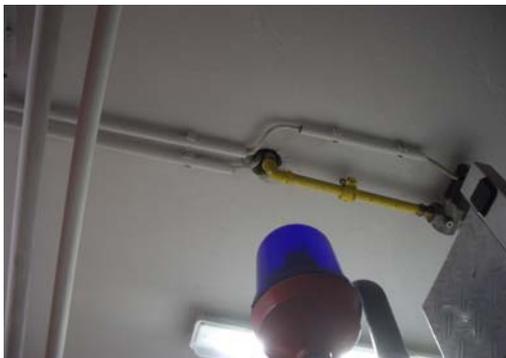
Abb. 19_ Betondecke der Fahrzeughalle mit nicht fachgerechter Durchdringung

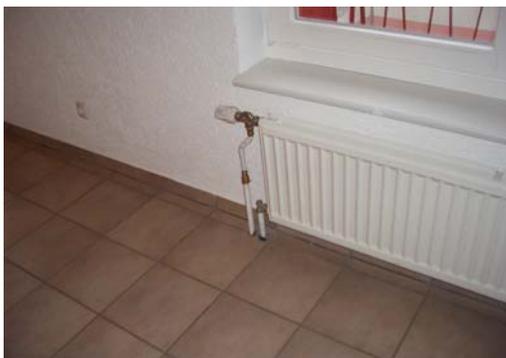
Der Bodenaufbau ist nutzungsgerecht, leicht zu reinigen und hat kaum Beschädigungen. Der Boden ist eben, Fliesen sind fest verlegt und haben keine Hohlstellen. Der Abnutzungsgrad ist gering (siehe Abb. 20). Die Fliesen sind zum Teil älter als 30 Jahre.

Abb. 20_ Fliesenboden im Obergeschoss

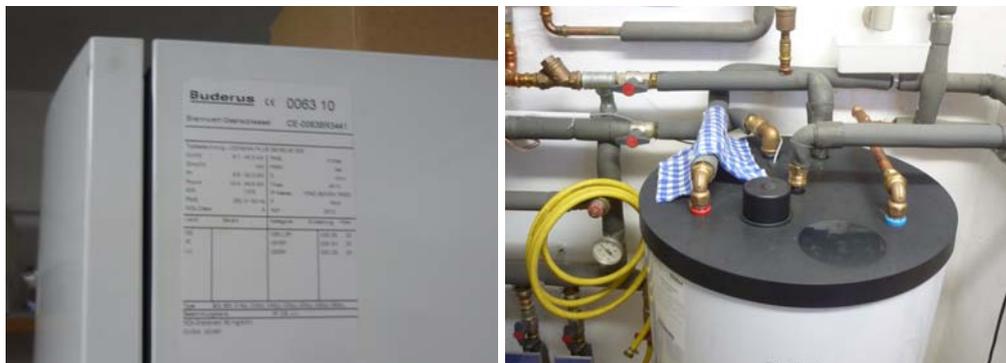
Die Wärmeerzeugungskomponente wurde vor ca. vier Jahren erneuert (siehe Abb. 21). Erneuerbare Energieträger werden nicht genutzt.

Abb. 21_Neuwertige Wärmeerzeugungskomponente

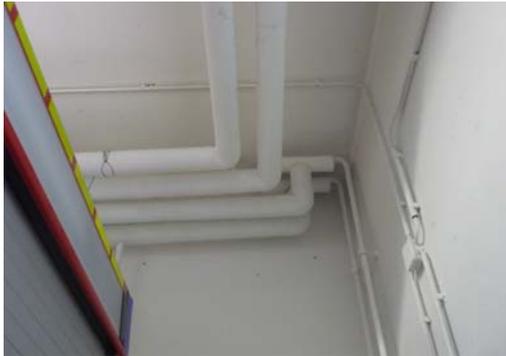
Das Dämmmaterial des Wärmeverteilnetzes ist zum Teil neuwertig (im Heizungsraum) oder nicht vorhanden (im Gerätehaus). Das sichtbare Verteilnetz besteht aus Schwarzrohren (siehe Abb. 22). Leckagen konnten bei der Begehung nicht festgestellt werden.

Abb. 22_Wärmeverteilnetz in der Fahrzeughalle

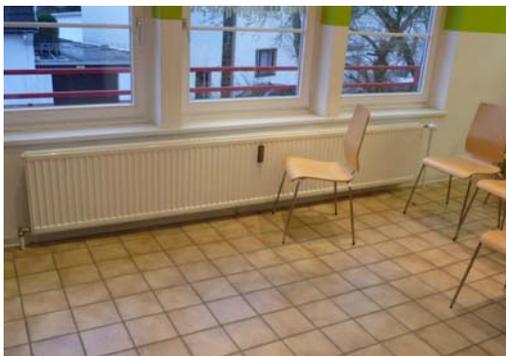
Der Zustand der Heizkörper ist insgesamt gut. Nur geringfügige optische Mängel konnten festgestellt werden. Das Alter der Heizkörper ist min. über 30 Jahre (siehe Abb. 23). Thermostatventile mit einstellbarer Max. (Solltemperatur) und Min.-Begrenzung (Frostsicherung) vorhanden.

Abb. 23_Heizkörper im Unterrichtsraum II

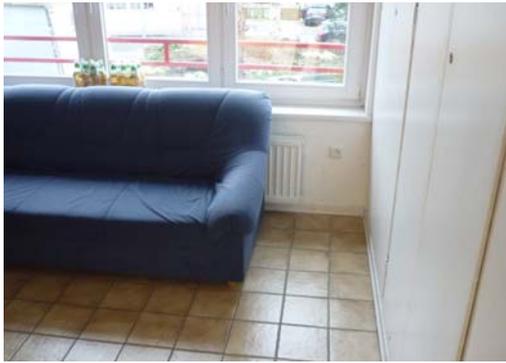
Die Einbausituation der Heizkörper erfüllt die Anforderungen der Gesetzlichen Unfallversicherungen (keine scharfe Ecken und Kanten). Sie ist entsprechend der Raumnutzung. Jedoch mitunter zugestellt (siehe Abb. 24), nicht frei zugänglich und leicht zu reinigen.

Abb. 24_Heizkörper im Jugendraum

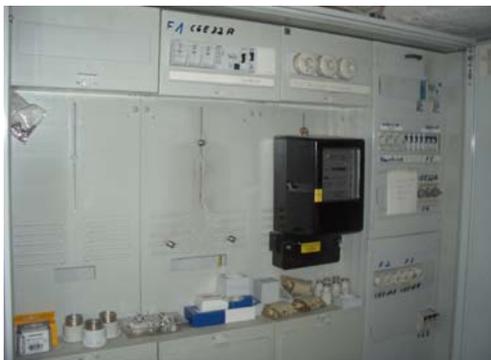
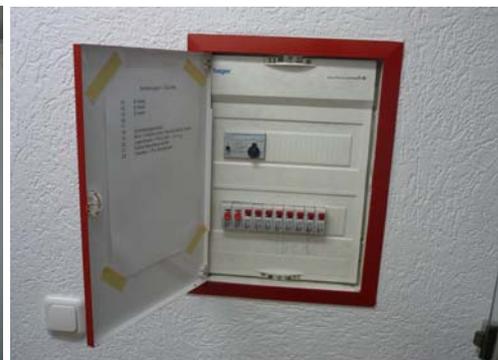
Das Gebäude wird aus dem Niederspannungsnetz der Stadtwerke Mainz versorgt. Die Niederspannungshauptverteilung befindet sich im Keller (siehe Abb. 25). Die Niederspannungsanlage ist deutlich älter als 20 Jahre und verfügt zum Teil noch über veraltete Porzellansicherungen. Unterverteilungen im EG und OG stellen eine weitere Sicherheit dar.

Abb. 25_Niederspannungshauptverteilung im Kellergeschoss und Unterverteilung im Flur 1.OG

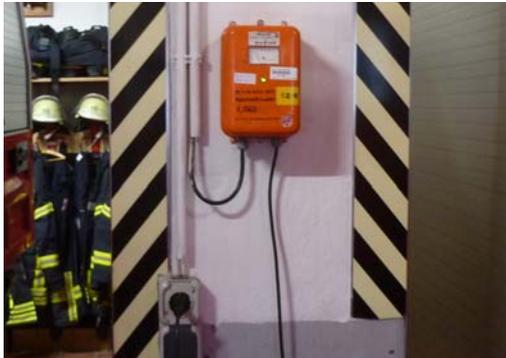
Nahezu VDE-Konform und sicher (siehe Abb. 26), hauptsächlich in Leitungskanälen über Mauerwerk bzw. Putz verlegt.

Abb. 26_ Leitungsführung Fahrzeughalle

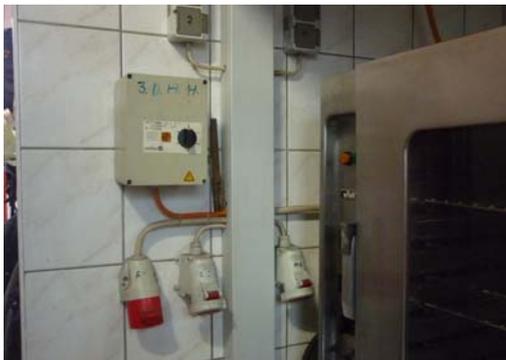
Starkstromanschlüsse sind z.B. in der Fahrzeughalle vorhanden (siehe Abb. 27).

Abb. 27_Starkstromanschluss in der Fahrzeughalle, VDE-Konforme Leitungsführung

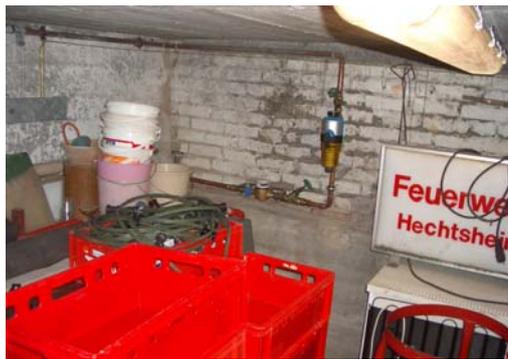
Anschluss entspricht geltenden Regeln (siehe Abb. 28).

Abb. 28_Hausanschluss im Kellergeschoss

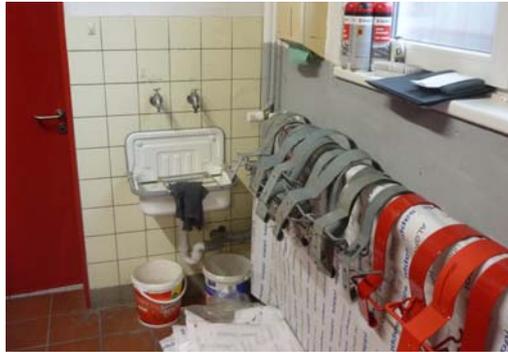
In der Werkstatt ist kein Waschbecken vorhanden. Es befindet sich in der Fahrzeughalle in direkter Nähe zur Werkstatt (siehe Abb. 29).

Abb. 29_Waschbecken in der Fahrzeughalle direkt neben dem Eingang zur Werkstatt

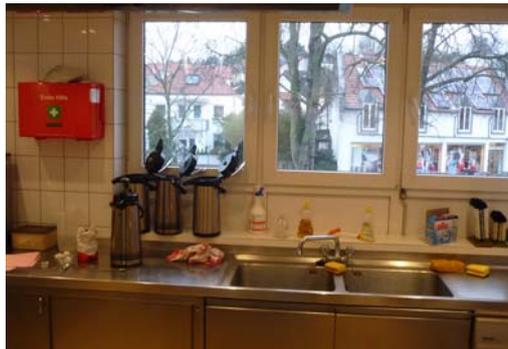
Vorhanden und in einem sehr guten Zustand (siehe Abb. 30).

Abb. 30_Edelstahlspülbecken in der Küche

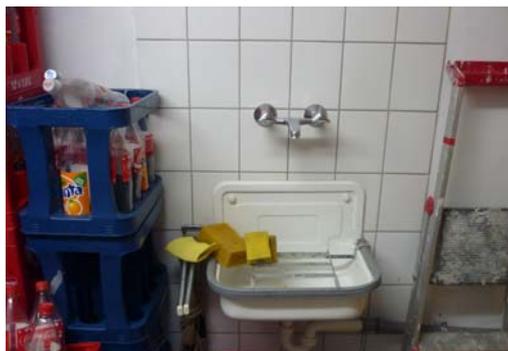
Siehe Waschbecken Werkstätten. Ausgussbecken im Heizungsraum vorhanden (siehe Abb. 31).

Abb. 31_Ausgussbecken im Lager / Heizungsraum.

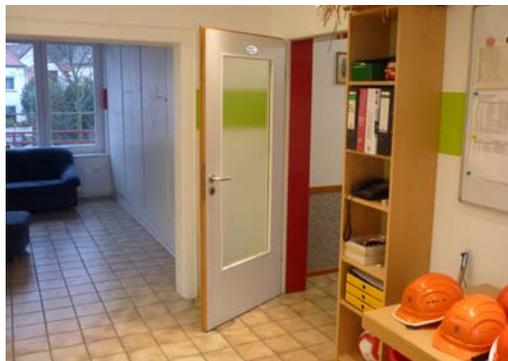
Trifft zu (siehe Abb. 32).

Abb. 32_Bodenbelag im Flur und im Unterrichtsraum II

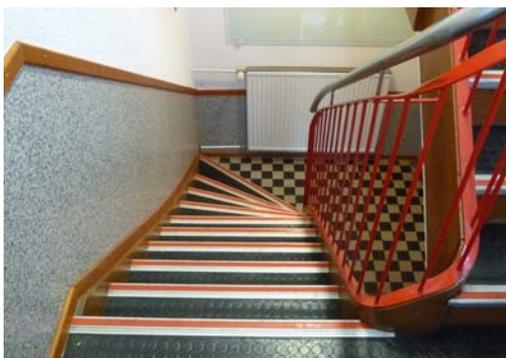
- Treppenbreite (min. 1,30 m)
Die Treppenbreite beträgt nur ca. 0,92 m. Sie ist als erster baulicher Rettungsweg nicht zulässig.
- Steigung (≤ 15 cm)
Die Steigung der Stufen beträgt ca. 20 cm.
- Auftritt (max. 28 cm)
Der Auftritt der Stufen beträgt liegt unter der Maximalbreite von 28 cm.
- Treppenbelag rutschhemmend
Die Trittstufen sind mit einem rutschhemmenden Gummibelag mit Flachnoppen belegt und verfügen über Stufenprofile in Signalfarbe (siehe Abb. 33).

Abb. 33_Treppenstufen mit rutschhemmenden Gummibelag und Stufenprofilen

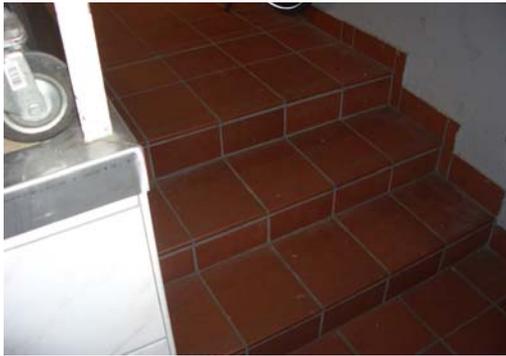
- Ausgleichtreppen mit Warnkennzeichnung
Die Ausgleichstreppe in der Fahrzeughalle verfügt über keine Warnkennzeichnung (siehe Abb. 34).

Abb. 34_Ausgleichstreppe in der Fahrzeughalle ohne Warnkennzeichnung

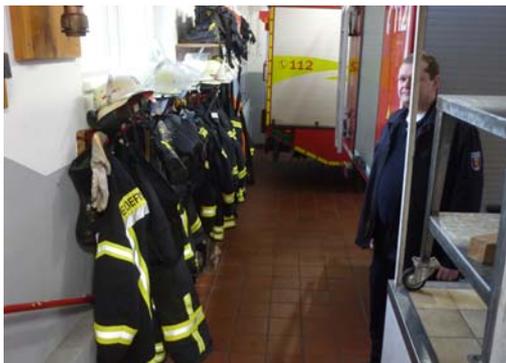
Nicht vorhanden. Die PSA (Persönliche Schutzausrüstung) hängt offen in der Fahrzeughalle direkt neben und hinter den Fahrzeugen. Die PSA, private Kleidung und sich umziehende Einsatzkräfte sind ungeschützt gegenüber Abgasen. Aufgrund der Enge in der Fahrzeughalle können hektische Bewegungen oder Unachtsamkeit zu Unfällen führen (siehe Abb. 35).

Abb. 35_Ein beengter Umkleidebereich direkt hinter den Fahrzeugen

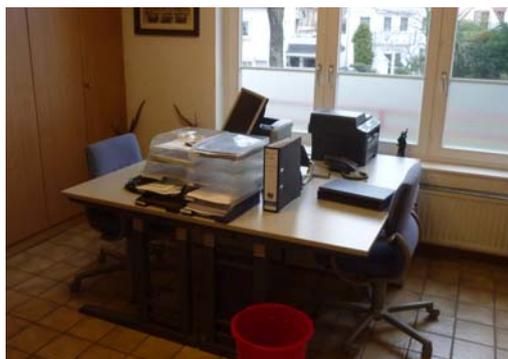
Das Büro des Wehrführers erfüllt die Flächenanforderungen laut GUV-I 8554. Die Mindestraumhöhe überschreitet überall die vorgegebenen 2,70 m. Eine natürliche Belichtung ist gegeben. Künstliche Lichtquellen sind vorhanden. Alle Elektrogeräte im Büro sind mit einem gültigen Prüfsiegel versehen. Die fehlende EDV-Ausstattung (Internet, DSL) fällt negativ ins Gewicht.

Abb. 36_Büro der Wehrführung

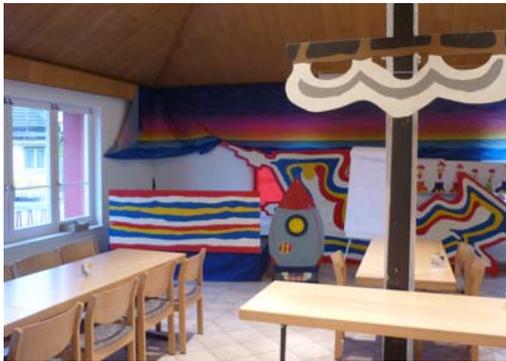
Prüfsiegel versehen. Die schlechte Nutzbarkeit als Wärmestube im Katastrophenfall ist negativer Punkt.

Abb. 37_Unterrichtsraum I

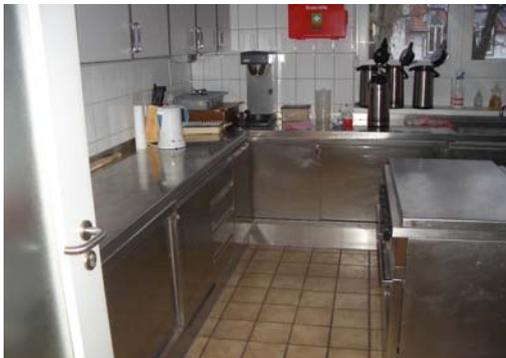
Die Küche befindet sich ebenfalls im ersten Obergeschoss. Die Mindestraumhöhe überschreitet überall die vorgegebenen 2,70 m. Eine natürliche Belichtung ist gewährleistet. Ausreichend künstliche Lichtquellen sind vorhanden. Lagermöglichkeiten für Kochutensilien etc. sind vorhanden. Alle Elektrogeräte in der Küche sind mit einem gültigen Prüfsiegel versehen. Eine Dunstabzugshaube existiert, eine Spülmaschine existiert. Der Reinigungsaufwand des Bodens ist gering. Die Küche ist mit professionellen Edelstahlmöbeln und Geräten ausgestattet.

Abb. 38_ Küche

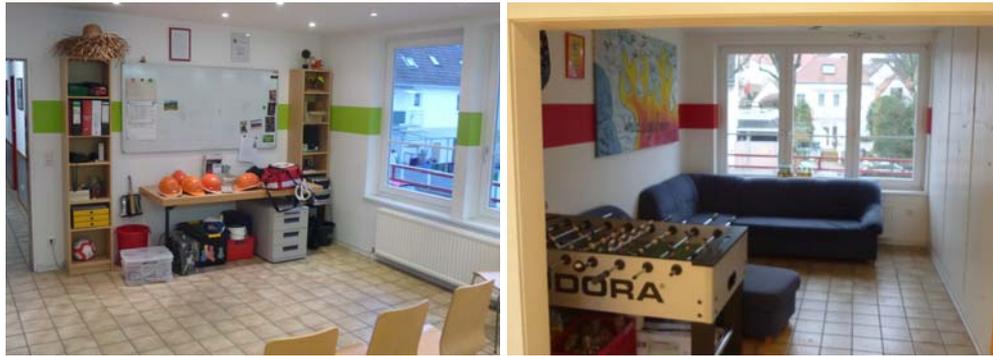
Der Unterrichtsraum II wird als Jugendraum und für die Kinderfeuerwehr genutzt. Die Unterrichtsraum II erfüllt mit 27,00 m² und zusätzlich 14,00 m² Fläche die Anforderungen laut GUV-I 8554 über. Die Mindestraumhöhe überschreitet überall die vorgegebenen 2,70 m. Eine natürliche Belichtung ist gewährleistet. Ausreichend künstliche Lichtquellen sind vorhanden. Lagermöglichkeiten für Schulungsmaterialien etc. sind vorhanden. Alle Elektrogeräte sind mit einem gültigen Prüfsiegel versehen. Eine Umkleidemöglichkeit mit Spinden existiert nicht.

Abb. 39_Unterrichtsraum II als Jugendraum

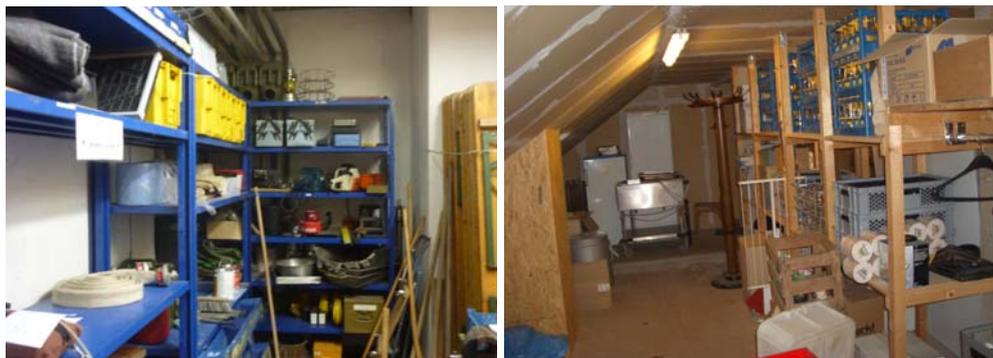
Materialien für Einsatzzwecke der Feuerwehr werden neben der Fahrzeughalle in einem Lagerraum mit Werkstatt untergebracht. Materialien des Fördervereins lagern getrennt in einem Lagerraum unterm Dach (siehe Abb. 40).

Abb. 40_Materiallager neben der Fahrzeughalle und Lagerraum unter dem Dach

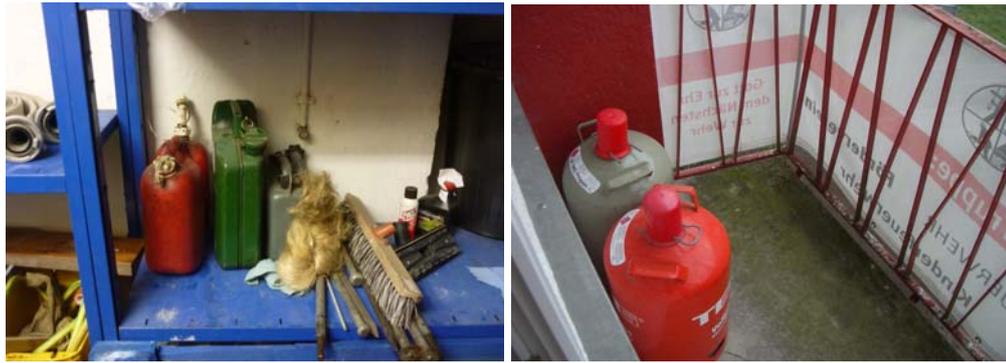
Existiert nicht. Treibstoffe und andere brennbare Flüssigkeiten werden in kleinen Mengen offen im Materiallager gelagert. Druckgase werden offen auf dem Balkon neben einem der Unterrichtsräume gelagert (siehe Abb. 41).

Abb. 41_Offene Lagerung von Treibstoffen im Materiallager und von Druckgasen auf dem Balkon

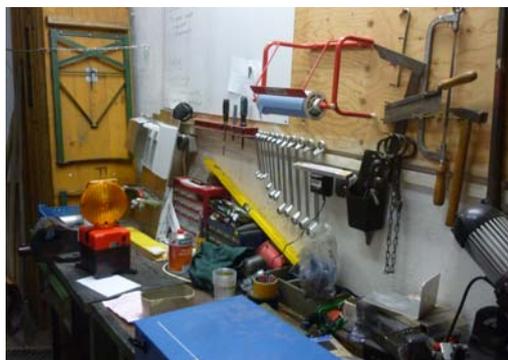
Die allgemeine Werkstatt befindet sich im Lagerraum neben der Fahrzeughalle (siehe Abb. 42).

Abb. 42_Werkstatt im Materiallager

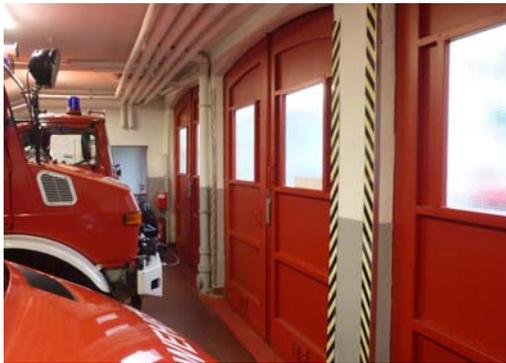
Der Abstand zwischen Fahrzeug und Wand liegt unter dem Mindestmaß von 0,5 m. Der Mindestabstand zwischen Fahrzeug und Decke von 0,2 m wird nicht eingehalten. Die Durchfahrtsbreite beträgt 3,40 m und unterschreitet die vorgeschriebenen 3,50 m. Die unterschrittenen Durchfahrtsbreiten sind mit einem Warnanstrich markiert (siehe Abb.43).

Abb. 43_zu geringe Durchfahrtsbreite mit Warnanstrich, ältere Stahltore

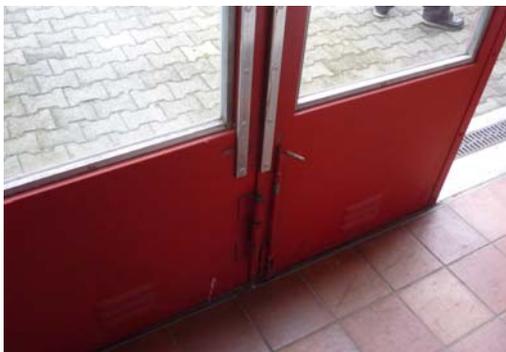
Die neueren Falttore sind leichtgängig und ein Hinauslaufen über die Endstellung des Tores ist nicht möglich. Die älteren Stahltore gehen schwergängig. Im Bereich der Tore befindet sich ein kleinerer, nicht markierter Absatz, welcher zur Stolperfalle werden kann. Quetschstellen wurden nur zum Teil abgesichert. Eine Notentriegelung und Handöffnung bei Stromausfall ist nicht notwendig, da alle Tore generell per Hand geöffnet werden müssen. Negativ fällt deshalb auch die fehlende Selbstschließung nach dem Ausrücken ins Gewicht.

Abb. 44_Falttore mit Quetschstellen

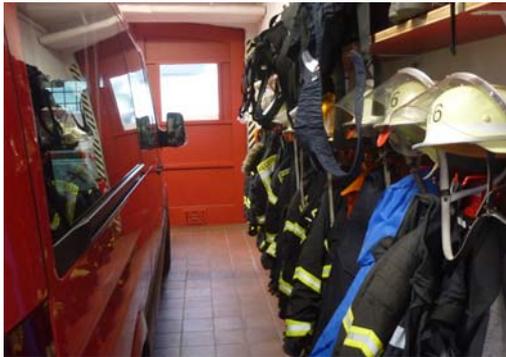
Die Abmessungen laut DIN 14092-1 von 4,50 m x 12,50 m werden nicht erfüllt. Die Stellplätze messen nur ca. 3,60 m x 8,50 m. Daher ist der Abstand zwischen zwei geöffneten Fahrzeugtüren auch deutlich unter 0,5 m. Freie Verkehrswege um die Einsatzfahrzeuge sind aufgrund der Enge und der Garderoben nicht gegeben (siehe Abb. 45). Eine Dieselmotor-Emissionen-Absauganlage fehlt. Die Stromversorgung der Fahrzeuge hingegen ist Stolperstellenfrei und mit aktuellen Prüfsiegeln versehen. Eine Druckluftversorgung der Fahrzeuge existiert nicht. Die Stellplätze verfügen über keinen Bodeneinlauf mit Ölabscheider. Der Boden ist rutschhemmend und die Beleuchtung der Stellplätze ist gut.

Abb. 45_Enge Verkehrswege in der Fahrzeughalle
