Feuerwehrrhäuser in Mainz

Zustandsdiagnose

Gerätehaus Freiwillige Feuerwehr Finthen

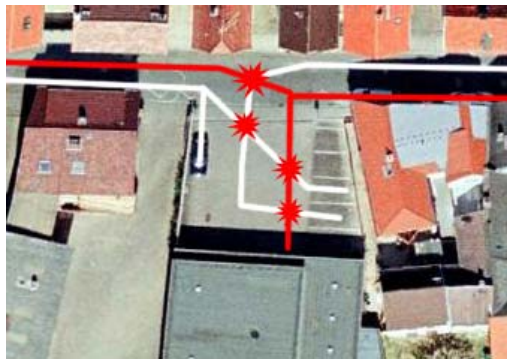
Laut der Deutschen Gesetzlichen Unfallversicherung (DGUV) sind Kreuzungspunkte zwischen anfahrenden Einsatzkräften und bereits ausrückenden Einsatzfahrzeugen zu minimieren. Aufgrund der einseitigen Erschließung über die Kirchgasse sind zahlreiche Kreuzungspunkte vorhanden (siehe Abb. 3).

Abb. 3_Kreuzungspunkte

Empfehlung: Aufgrund der Lage des Gerätehauses und der Erschließung lassen sich Kreuzungspunkte nicht vermeiden. Die Entfernung des öffentlichen Stellplatzes auf der Kirchgasse zur Erleichterung der Ausfahrt der Einsatzfahrzeuge (siehe Abb. 4).

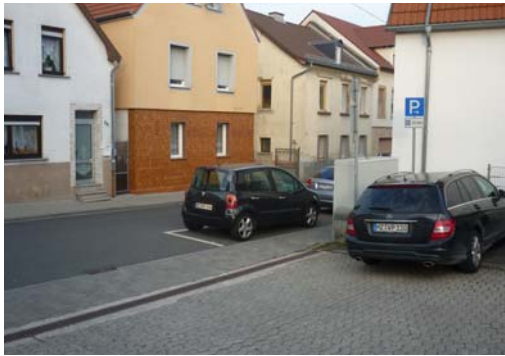
Abb. 4_Öffentlicher Stellplatz im Bereich der Schleppkurve der Einsatzfahrzeuge

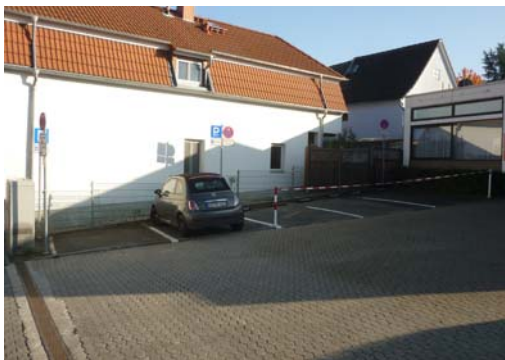
Die Anzahl der Stellplätze für die Einsatzkräfte entspricht nicht den Sitzplätzen in den Einsatzfahrzeugen. Auf dem Grundstück befinden sich 5 Stellplätze seitlich des Stauraums. Davon sind nur drei Stellplätze für Einsatzkräfte reserviert, die zwei weiteren sind öffentlich. Zahlreiche Einsatzkräfte müssen direkt auf dem Stauraum parken, behindern sich gegenseitig oder ausfahrende Einsatzfahrzeuge (siehe Abb. 5).

Abb. 5_ öffentliche Stellplätze und Stellplätze für Einsatzkräfte seitlich des Stauraums

Empfehlung: Die zwei öffentlichen Stellplätze für Einsatzkräfte reservieren. Beleuchtung mit einer angemessenen Beleuchtungsstärke von 10 Lux und Bewegungsmeldern oder Dämmerungsschaltern installieren.

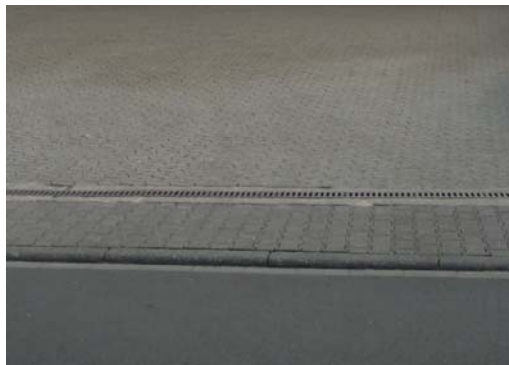
Abb. 6_Ablaufrinne als Oberflächenentwässerung des Stauraums

Ein Ölabscheider ist in der Ablaufrinne nicht vorhanden. Öle oder andere wassergefährdende Stoffe können ungehindert in die Kanalisation gelangen (siehe Abb. 6).

Empfehlung: Beleuchtung des Stauraums mit der Beleuchtungsstärke 50 Lux, schlagschattenfrei, mit Bewegungsmeldern oder Dämmerungsschaltern. Erweiterung der Ablaufrinne mit einem Ölabscheider.

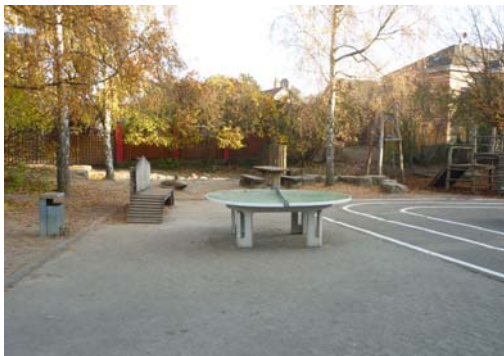
Als Übungshof wird der rückwärtige Teil des Grundstücks genutzt, welcher auch von der Schule in Anspruch genommen wird. In diesem Bereich ist die Grenze zwischen dem Grundstück des Feuerwehrhauses und des Schulhofs fließend. Eine Einfriedung existiert nicht. Die Fläche ist teilweise mit Spielgeräten belegt und kann nur für kleinere Übungen genutzt werden. Grundsätzlich kann diese Fläche nicht als Übungshof bezeichnet werden.

Laut DGUV sollen die Abmessungen des Übungshofes mindestens 25 x 10 m betragen. Der rückwärtige Teil des Grundstücks entspricht diesen Abmessungen nicht. Nur unter Inanspruchnahme des Schulhofs können diese Abmessungen möglicherweise erreicht werden.

Abb. 7_Rückwärtiges Grundstück des Feuerwehrhauses mit fließendem Übergang zum Schulhof

Empfehlung: Da kein umfassend nutzbarer Übungshof vorhanden ist, sollte ein Ausweichgelände in der Nähe des Feuerwehrhauses als Übungshof zur Verfügung gestellt werden. Alternativ könnte bei Stilllegung der Schule über eine Erweiterung der vorhandenen Übungsfläche nachgedacht werden.

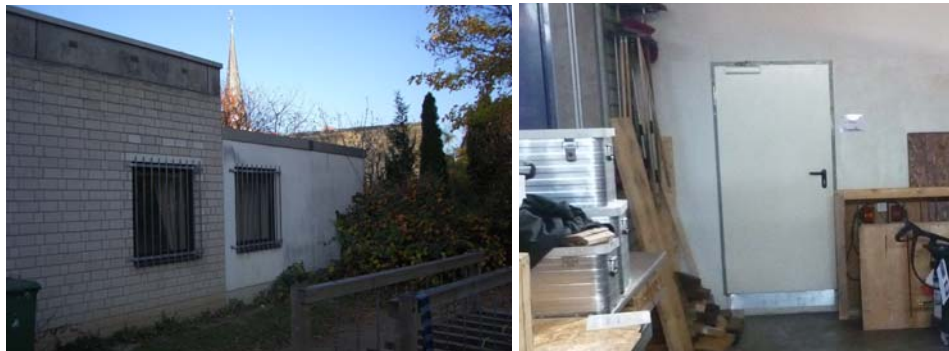
Die nutzbare Breite der Fluchtwege ist nur eingeschränkt verfügbar. Aufgrund der eingeschränkten Lagerkapazitäten stehen bewegliche Hindernisse im Fluchtwegbereich (siehe Abb. 8). Türen sind teilweise verschlossen und nicht mit Panikverriegelungen versehen.

Abb. 8_Vergitterte Fenster des Schulungsraums rückwärtige Fassade

Abb. 9_Fluchtweg aus dem Lagerraum des Fördervereins

Empfehlung: Ertüchtigung der Fensteröffnungen im Schulungsraum und im Lager des Fördervereins (PC-Arbeitsplatz im Lagerraum weist auf längeren Aufenthalt hin) als zweiten baulichen Flucht- und Rettungsweg. Ausstattung der Fenstergitter mit Anti-Panik-Verschlüssen. Kennzeichnung der Fluchtwege mit gut sichtbaren Rettungszeichen. Aushang von Flucht- und Rettungsplänen an markanten Stellen. Sicherung der Fluchtwegbreite durch Fixierung der beweglichen Hindernisse im Türbereich des Lagerraums Förderverein (z.B. mit Hilfe eines Regals).

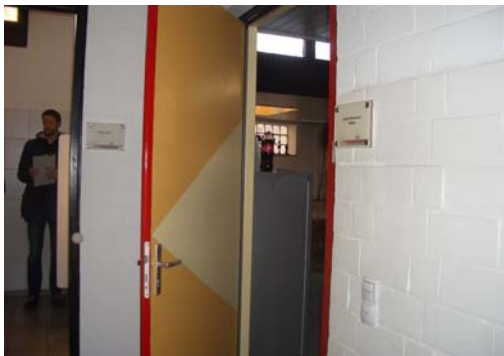
Die Innentüren zwischen der Fahrzeughalle und den Aufenthaltsräumen oder Lagern sind nahezu ausschließlich einfache Holztüren (siehe Abb. 10) mit sehr geringer Brandschutzwirkung und entsprechen nicht der LBauO Rheinland-Pfalz. Einzig zwischen Fahrzeughalle und dem Lager des Fördervereins wurde eine Brandschutztür verbaut. Bei einem Brand in der Fahrzeughalle können sich Rauch und Feuer nahezu ungehindert ausbreiten.

Abb. 10_Einfache Holztür zwischen Schulungsraum und Flur

Empfehlung: Austausch sämtlicher Holztüren gegen Brandschutztüren.

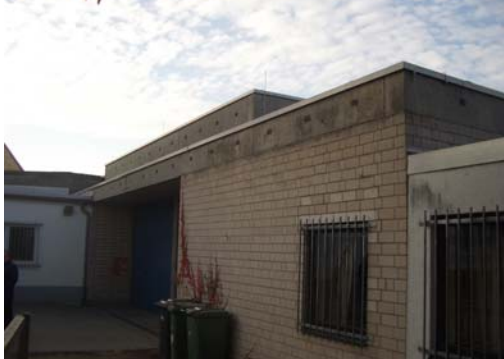
Es konnten keine relevanten Mauerwerksschäden z.B. Risse etc. festgestellt werden (siehe Abb. 11).

Abb. 11_Mauerwerk der rückwärtigen Fassade ohne erkennbare Schäden

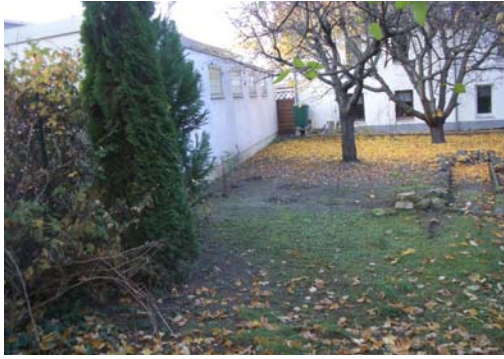
Da nicht alle Fassadenteile frei zugänglich sind, ist die Wartungsfreundlichkeit der Fassade eingeschränkt (siehe Abb. 12).

Abb. 12_Fassadenteil nur über das Nachbargrundstück zugänglich

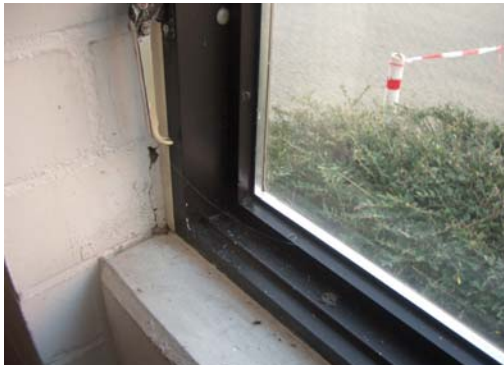
Die großen Fenster im Wehrführerbüro besitzen nicht dichtschießende Metallprofile (siehe Abb.13). Die Fenster des Schulungsraums sind aus Kunststoff und schließen nahezu dicht.

Abb. 13_Metallprofil des Fensters im Wehrführerbüro

Der Anschluss des Fensters im Büro des Wehrführers weist technische Mängel mit leichten Folgeschäden bei angrenzenden Bauteilen auf (siehe Abb. 13).

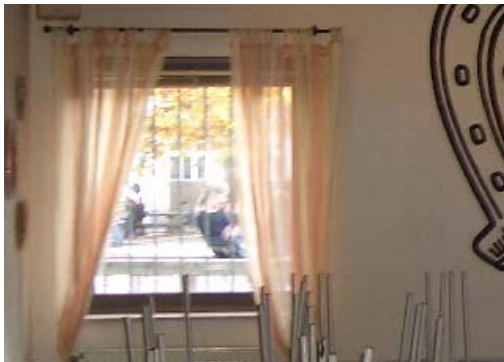
Abb. 14_Minderwertige Verdunklungsmöglichkeit Schulungsraum

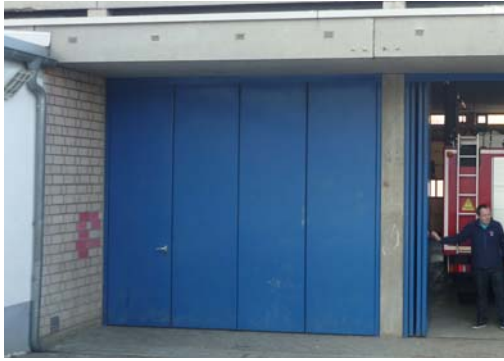
Die Dämmfunktion der Verglasung und der Profile ist nicht mehr zeitgemäß und ungenügend. Besonders die großen Metalltore auf der Rückseite der Fahrzeughalle (siehe Abb. 15) sind ungedämmt und schließen nicht dicht.

Abb. 15_Metalltore auf der Rückseite des Gebäudes.

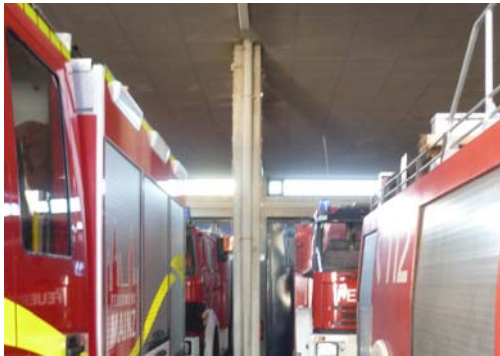
Das Flachdach des Gerätehauses wird über Fallrohre im Gebäudeinneren entwässert (siehe Abb. 16). Die Fallrohre sind ausreichend dimensioniert (DN 125) und verfügen über Reinigungsöffnungen. Das Dach des Anbaus für den Förderverein außen, über Dachrinnen und Fallrohren an den Gebäudeecken. Feuchte Stellen aufgrund verstopfter Dachabflüsse konnten nicht festgestellt werden. Es befinden sich in unmittelbarer Nähe keine hohen Bäume deren Laub die Abflüsse verstopfen könnten.

Abb. 16_Entwässerung Flachdach über Fallrohre in der Fahrzeughalle

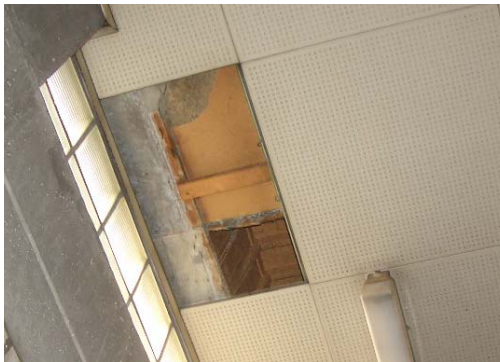
Das Flachdach der Fahrzeughalle ist belüftet und verfügt über keine Wärmedämmung (siehe Abb. 17).

Abb. 4_Blick in das ungedämmte Flachdach der Fahrzeughalle

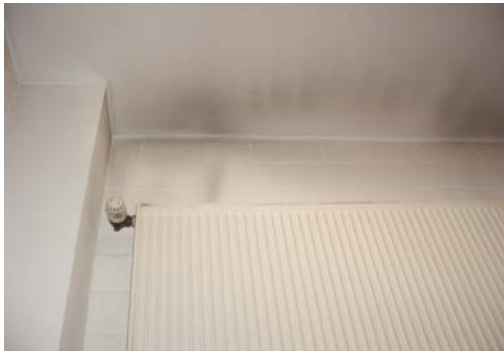
Alter des Anstrichs: älter als fünf Jahre. Der Anstrich, vor allem im Schulungsraum, ist fleckig mit Verfärbungen und kleineren Schadstellen. Unansehnlich. Über den Heizkörpern oder Wandlampen haben sich – vermutlich aufgrund des Temperaturgefälles zwischen Wärmequelle und Wand -Schwarzstaubverfärbungen gebildet (siehe Abb. 18).

Abb. 5_Sogenannter „Schwarzstaub“ über den Heizkörper

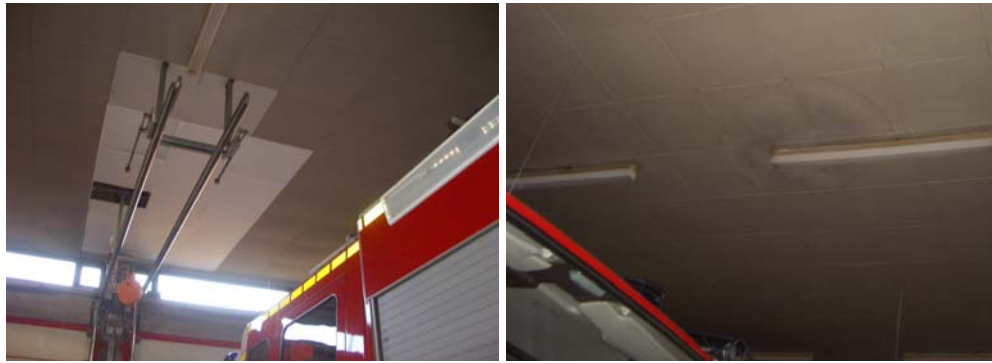
Optik: mittlere bis größere Beeinträchtigungen. Aufgrund eines, mittlerweile behobenen, Wassereintruchs wurden zahlreiche Deckenplatten in der Fahrzeughalle ausgetauscht. Dennoch fehlen Deckenplatten oder sind weiterhin mit Wasserflecken verfärbt (siehe Abb. 19, 20). Die Deckenbekleidung des Schulungsraums ist in einem guten Zustand.

Abb. 19_ Fehlende und erneuerte Deckenplatten in der Fahrzeughalle
Abb. 6_ Wasserflecken aufgrund des undichten Flachdachs

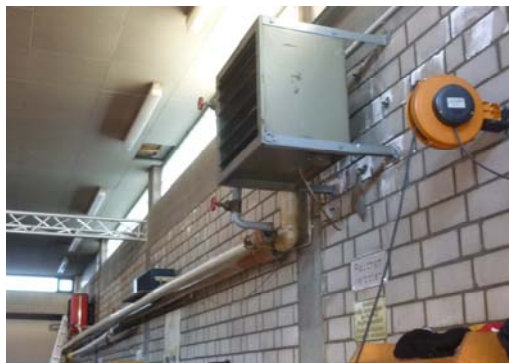
Das Dämmmaterial des Wärmeverteilnetzes ist älter als 10 Jahre und entspricht nicht den heutigen Standards. Das sichtbare Verteilnetz besteht aus Schwarzzrohren (siehe Abb. 22). Die Dämmung besteht aus Mineralwolle (installiert vor 1980) und Kunststoffummantelung. Die Dämmung ist scheinbar ordnungsgemäß ausgeführt, entspricht aber nicht der EnEV 2009.

Abb. 8_Heizlüfter in der Fahrzeughalle

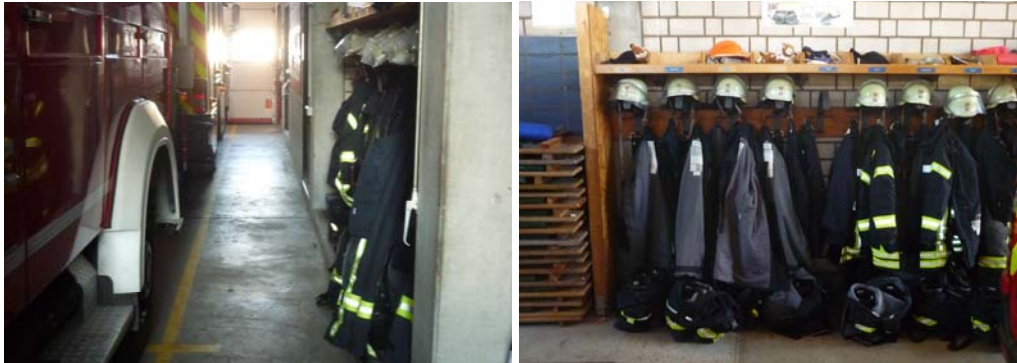
Nicht vorhanden. Die PSA (Persönliche Schutzausrüstung) hängt in offenen Garderoben in der Fahrzeughalle. Die PSA, private Kleidung und sich umziehende Einsatzkräfte sind vollkommen ungeschützt gegenüber Abgasen. Ein Diebstahlschutz existiert nicht. Es ist beengt und gefährlich. Ausrückende Einsatzfahrzeuge oder aufschlagende Türen können Personen gefährden (siehe Abb. 26).

Abb. 10_Umkleide in der Fahrzeughalle

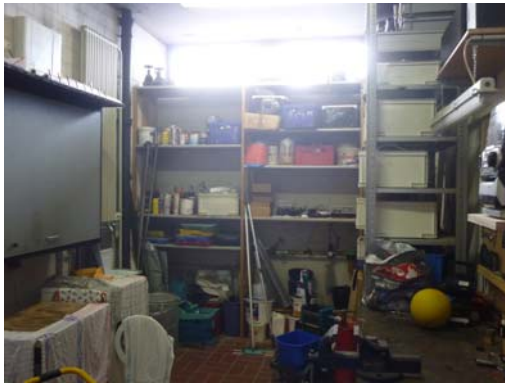
Das Materiallager ist der Fahrzeughalle zugeordnet. Die Regale im Materiallager sind standsicher und stabil, aber ohne Kennzeichnung der Tragfähigkeit. Der Bodenbelag ist rutschfest, eben und ohne Stolperfallen. Die Beleuchtung ist geeignet. Es fehlt an Übersichtlichkeit, eine schnelle sichere Entnahme aus den Regalen ist nicht möglich und es mangelt an Platz.

Abb. 30_Allgemeines Materiallager

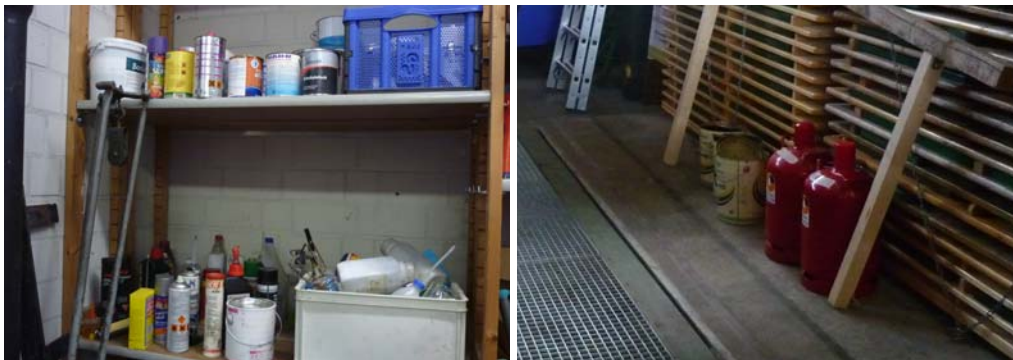
Existiert nicht. Treibstoffe, Druckgase und andere brennbare Flüssigkeiten werden in kleinen Mengen offen in der Fahrzeughalle und im allgemeinen Materiallager gelagert (siehe Abb. 30).

Abb. 31_Offene Lagerung von brennbaren Flüssigkeiten und Druckgasen

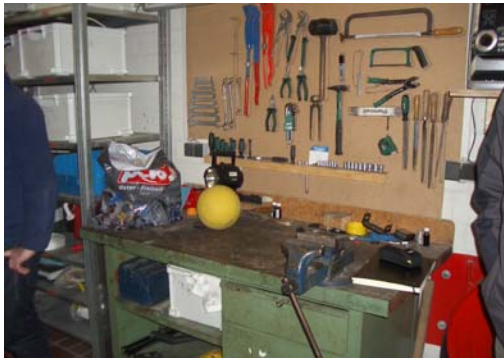
Existiert nicht. Nimmt einen kleinen Teil des allgemeinen Materiallagers ein.

Abb. 32_Allgemeine Werkstatt innerhalb des Materiallagers

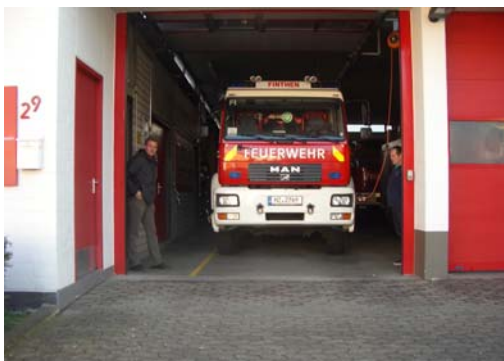
Der Abstand zwischen Fahrzeug und Wand liegt über dem Mindestmaß von 0,5 m. Der Mindestabstand zwischen Fahrzeug und Decke von 0,2 m wird unterschritten. Die Durchfahrtsbreite beträgt 3,95 m und liegt über den vorgeschriebenen 3,5 m.

Abb. 33_Durchfahrt für das größte Einsatzfahrzeug der FFW Finthen

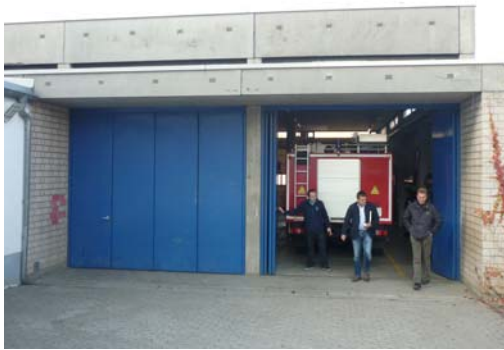
Gewicht. Eine Einsatzkraft kann erst nach der Betätigung des Schließmechanismus am Tor aufsitzen. Zusätzlich erfüllen die Stahltore auf der Rückseite des Gebäudes nur einen Teil der oben genannten Sicherheitsmerkmale. Diese Tore gehen schwergängig, weisen Quetschstellen auf, sind nicht gegen Zuschlagen gesichert und ein Aufenthalt im Bereich der Torbewegung ist möglich.

Abb. 34_ Stahltore auf der Rückseite des Gebäudes
