Feuerwehrrhäuser in Mainz

Zustandsdiagnose

Gerätehaus Freiwillige Feuerwehr Laubenheim

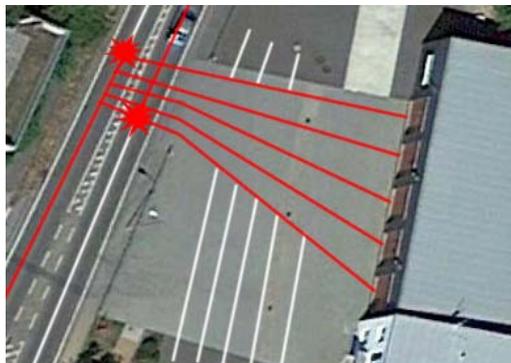
Abb. 4_Kreuzungspunkte

Laut der Deutschen Gesetzlichen Unfallversicherung (DGUV) sind Kreuzungspunkte zwischen anfahrenden Einsatzkräften und bereits ausrückenden Einsatzfahrzeugen zu minimieren. Aufgrund der Erschließung über die Parkstraße sind Kreuzungspunkte vorhanden (siehe Abb. 4).

Bewertung: Note 5,3

Empfehlung: Aufgrund der Lage des Gerätehauses und der Erschließung lassen sich Kreuzungspunkte nicht vermeiden.

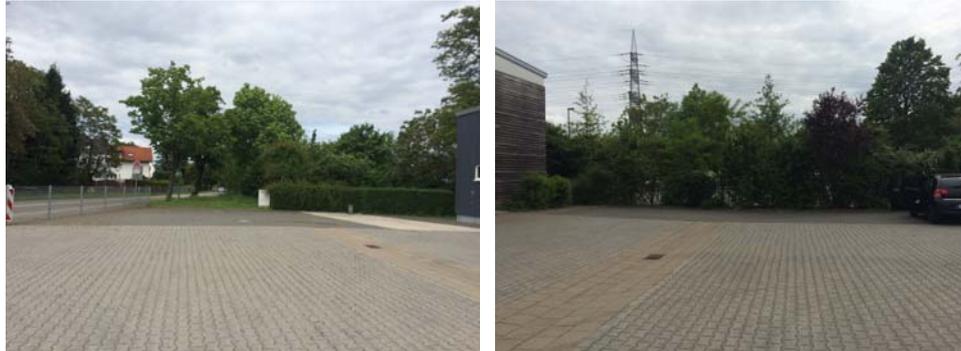
Abb. 5_ Stellplatz seitlich des Gebäudes

Stellplätze für die Einsatzkräfte sind vorhanden. Es befinden sich ca. 20 Stellplätze neben dem Gerätehaus (siehe Abb. 5). Die Anzahl der Sitzplätze in den Feuerwehrfahrzeugen beläuft sich auf 36 Sitzplätze.

Markierung fehlt.

Am Gebäude befinden sich drei festinstallierte Leuchtfluter, ausschließlich manuell geschaltet und eine Wandleuchte am Haupteingang.

Nicht vorhanden.

Bewertung: Note 6,0

Empfehlung: Fahrzeugstellplätze mit gelben Fahrstreifen markieren, Nachrüsten von Dämmerungsschaltern bzw. Bewegungsmeldern der Leuchtfluter

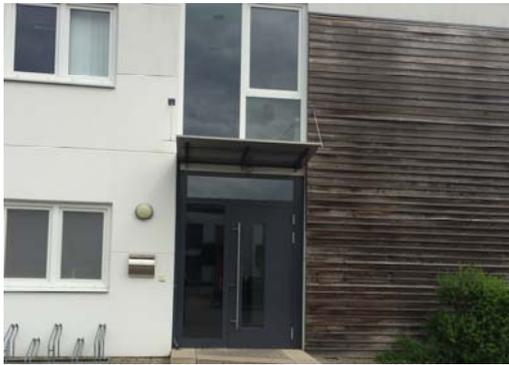
Der Zugang zum Gerätehaus erfolgt ebenerdig über die Fahrzeughalle oder über den Eingang am Schulungs- und Sozialtrakt. Der Eingang am Sozialtrakt besitzt eine Stufe (siehe Abb. 6).

Abb. 6_Eingangssituation Sozialtrakt mit manueller Beleuchtung

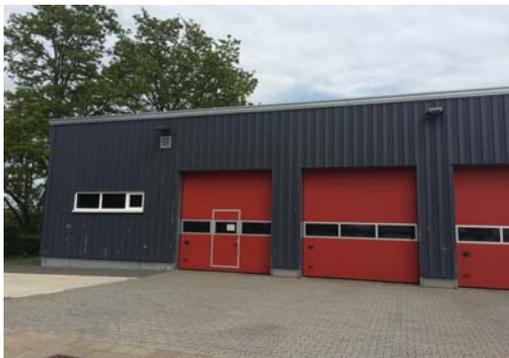
Die Beleuchtung des Alarmeingangs besitzt keinen Bewegungsmelder, entspricht aber den Maßgaben von 50 Lux Beleuchtungsstärke (siehe Abb. 7).

Abb. 7_Beleuchtung des Alarmeingangs

Bewertung: Note 3,1

Empfehlung: Beleuchtung des Alarmeingangs mit Bewegungsmeldern oder Dämmerungsschaltern ausstatten.

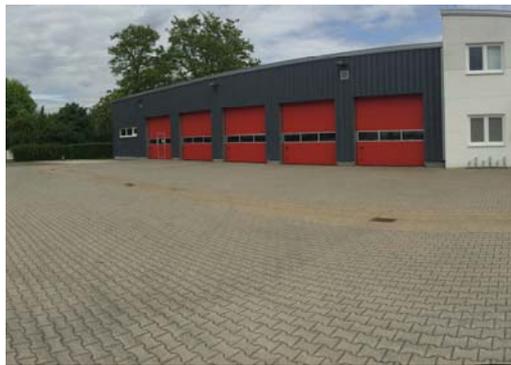
Ein Stauraum nach DIN 14092 Teil 1 für das sichere Auf- und Absitzen von Einsatzkräften oder das Bestücken von Fahrzeugen ist vorhanden (siehe Abb. 8).

Abb. 8_ausreichende Stauraumsituation vor den Toren

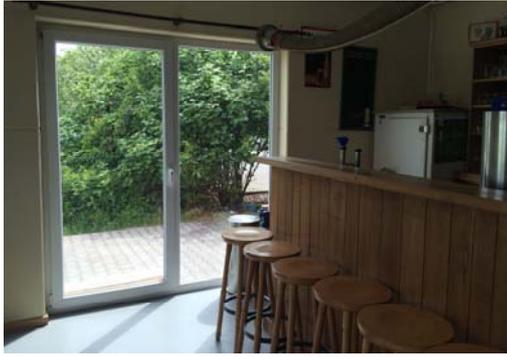
Abb. 9_Fenster im Schulungsraum der Jugendfeuerwehr im EG

Bei der Fluchtwegeführung werden die Anforderungen der LBauO eingehalten. Alle Räume die zu Aufenthaltszwecke dienen können über den 2. Rettungsweg (ausreichend große Fenster > 0,90 x 1,20 m) im Brandfall verlassen werden (siehe Abb. 9).

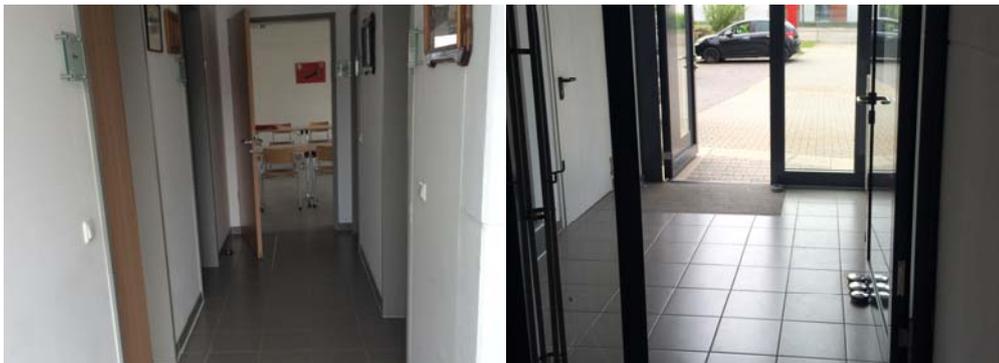
Eine Fluchtwegekennzeichnung nach DIN, ASR, VStättVO ist nur vereinzelt vorhanden.

Der erste Rettungsweg ist frei von Hindernissen und Brandlasten.

Abb. 10_ Fluchtweg über den Flur im Obergeschoss, Fluchtweg im Erdgeschoss

Bewertung: Note 2,7

Empfehlung: sinnvolle Anordnung der Fluchtwegkennzeichnung

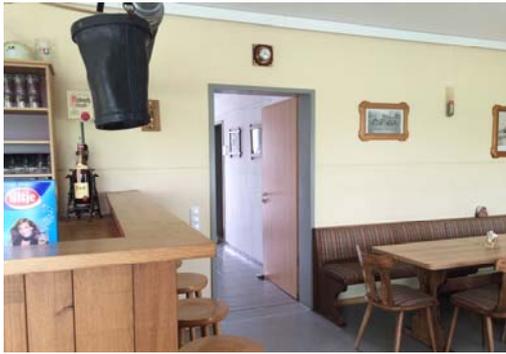
Abb. 11_DS Holztür zwischen Flur und Jugendfeuerwehr

Die Innentüren zwischen Fahrzeughalle, Sanitärräumen und den Aufenthaltsräumen sind ausschließlich dichtschießende Holztüren (siehe Abb. 11) und entsprechen der LBauO Rheinland-Pfalz.

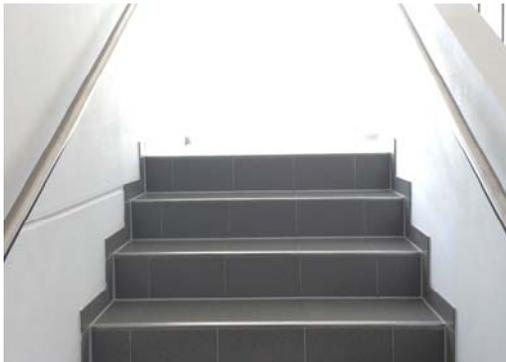
Die Treppen in Massivbauweise haben eine Breite von 1,25 und entsprechend somit nicht den Vorgaben der LBauO. (siehe Abb. 12)

Abb. 12_Treppenaufgang: lichte Breite 1,25 m

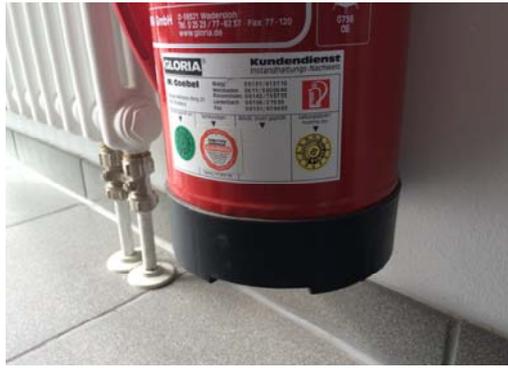
Ein Hausalarm oder Rauchmelder in den einzelnen Räumen fehlt.

Abb. 13_Feuerlöscher ohne gültiges Prüfsiegel

Bewertung: Note 6,0

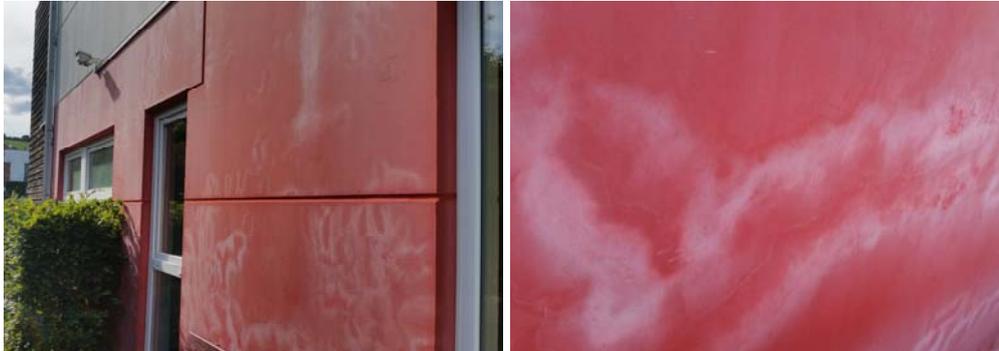
Abb. 14_Rückwertiger Fassadenbereich in mangelhaftem Zustand, Feuchteschaden, Ausblühungen

Feuchtigkeit konnte nicht wahrgenommen werden. Aber Ausblühungen deuten auf zurückliegende Feuchtigkeitsprobleme hin. Die Ursache der Feuchteschäden ist unbekannt.

Der optische Eindruck der Fassade ist aufgrund der Ausblühungen mangelhaft.

Empfehlung: Holzaußenwand streichen und in Teilen sanieren. Feststellung der Ursache für das Schadensbild der Fassade ist notwendig. Eine tiefergehende Analyse wird empfohlen.

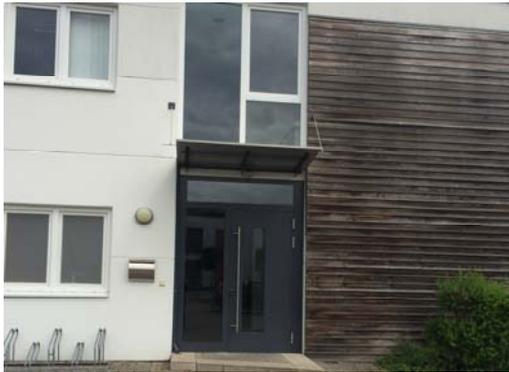
Abb. 15_Holzverschalung als Fassadengestaltungselement am Sozialtrakt

Ist ihrem Altern entsprechend. Eine Holzbehandlung mit Holzlasur ist zu empfehlen (siehe Abb. 15).

Bewertung: Note 3,3

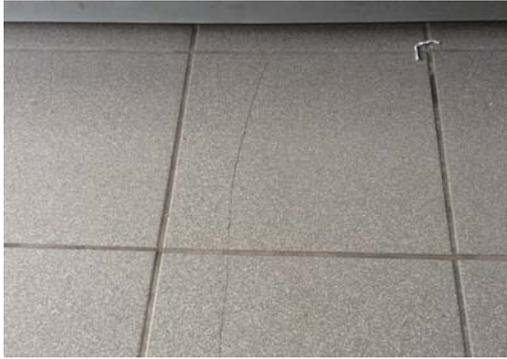
Ein Riss durch den gesamten Sozialtrakt deutet auf Setzungen der Bodenplatte hin. Auf Nachfragen des Wehrrführers wurde dies schon durch die GWM begutachtet und als unbedenklich eingestuft. (siehe Abb. 17).

Abb. 17_durchgängiger Riss vom Schulungsraum über Sanitärräume bis Treppenaufgang weist auf einen Setzungsriß der Bodenplatte hin

Bewertung: Note 6,0

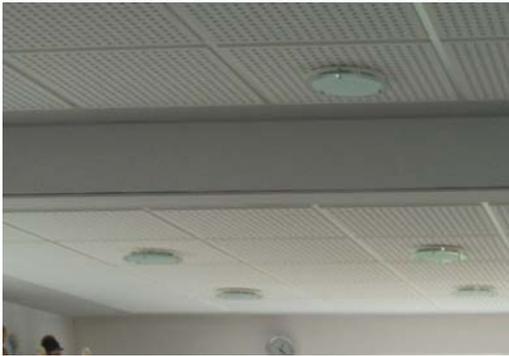
Abb. 18_Akkustikdeckenverkleidung im Schulungsraum

Aufgrund der neuwertigen Türen, der Oberbeläge und Akkustikdeckenverkleidung ist der Schallschutz im Allgemeinen als sehr gut zu bezeichnen (siehe Abb. 18).

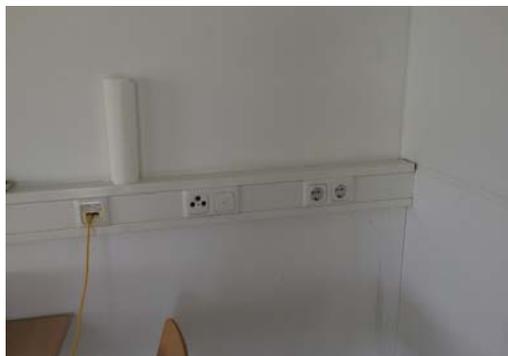
Abb. 19_Wandanstrich im Schulungsbereich

Alter des Anstrichs: nicht älter als fünf Jahre. Optik: keine Risse, keine Kratzer, sehr wenige Flecken, keine mechanischen Beschädigungen, keine Farbveränderungen, keine Abschälungen, Zustand neuwertig, abwaschbar (siehe Abb. 19).

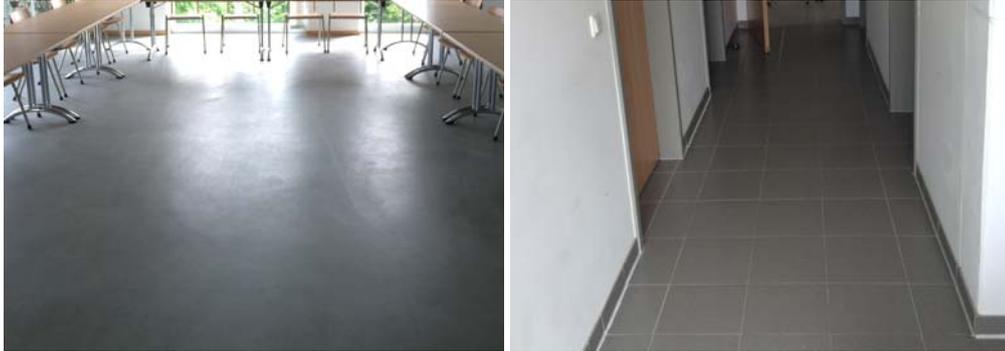
Abb. 19_ Linoleumbelag im Schulungsraum 1.OG/ Fliesenbelag im Flur 1.OG

Der Bodenaufbau ist nutzungsgerecht, leicht zu reinigen und hat kaum Beschädigungen. Der Boden ist eben, Fliesen sind fest verlegt und haben keine Hohlstellen. Der Linoleumbelag zeigt sich in einem sehr guten Zustand. Der Abnutzungsgrad ist sehr gering (siehe Abb. 19). Die Fliesen, der Linoleumbelag sind neun Jahre alt.

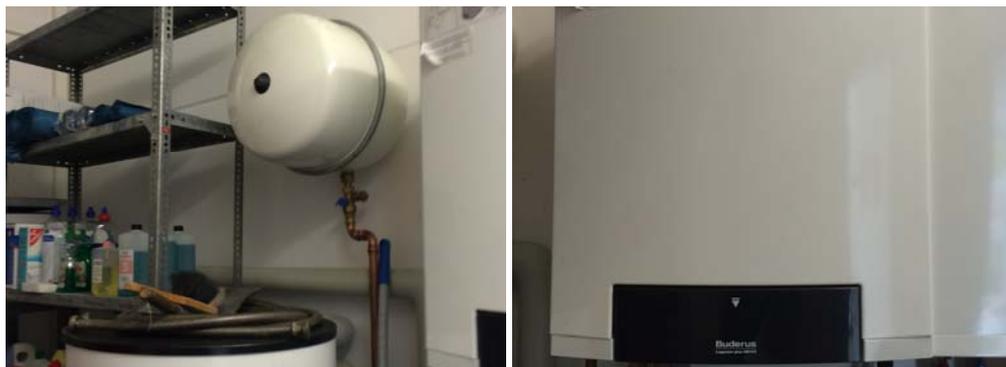
Abb. 21_ Wärmeerzeugungskomponente

Die Wärmeerzeugungskomponente / Gas-Brennwertkessel ist aus dem Errichtungsjahr 2007 und somit neun Jahre alt (siehe Abb. 21). Erneuerbare Energieträger werden nicht genutzt.

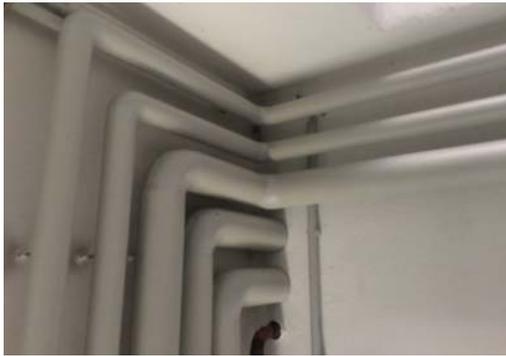
Abb. 22_Wärmeverteilnetz

Das Dämmmaterial des Wärmeverteilnetzes ist seinem Alter entsprechend gut. Leckagen konnten bei der Begehung nicht festgestellt werden (siehe Abb. 22).

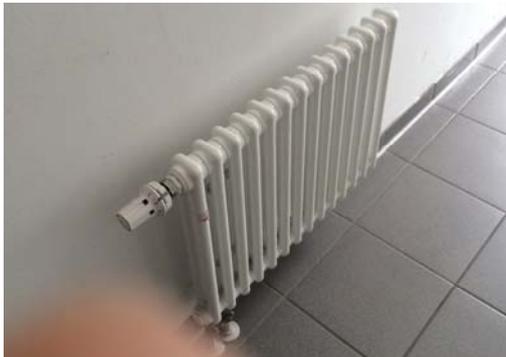
Abb. 23_Heizkörper im Eingangsbereich des Sozialtraktes

Der Zustand der Heizkörper ist insgesamt gut. Nur geringfügige optische Mängel konnten festgestellt werden. Das Alter ist neun Jahre (siehe Abb. 23). Thermostatventile mit einstellbarer Max.- (Solltemperatur) und Min.- Begrenzung (Frostsicherung) vorhanden.

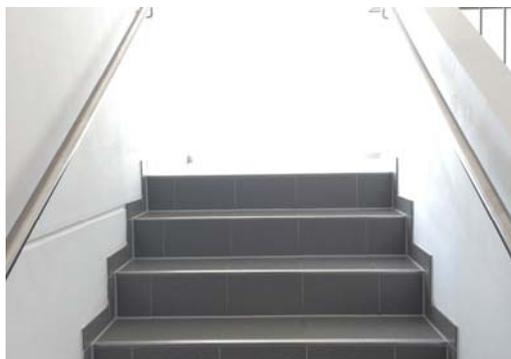
Abb. 29_Treppenaufgang zum Obergeschoss

Die Trittstufen sind als Fliesenbelag ausgeführt.

Bewertung: Note 5,0

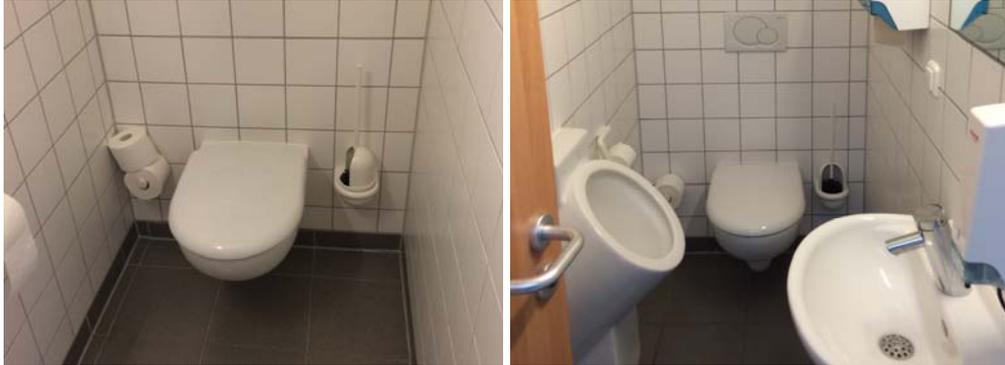
Abb. 32_WC Damen und WC Herren

Befindet sich im 1.OG. Raum verfügt über eine natürliche Belüftung. Der Boden ist ein wartungsarmer Fliesenboden mit Bodeneinlauf. Ein Spiegel ist im Vorraum vorhanden. Es fehlt an Abstellmöglichkeiten (siehe Abb. 32).

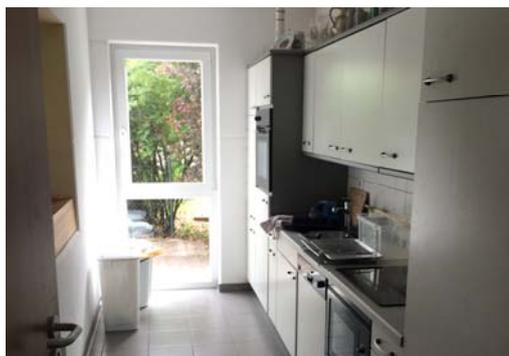
Abb. 34_ Küche

Die Küche schließt direkt an den Schulungsraum an. Die Mindestraumhöhe überschreitet überall die vorgegebenen 2,70 m. Eine natürliche Belichtung ist durch großzügige Fensterfronten gewährleistet. Ausreichend künstliche Lichtquellen sind vorhanden. Lagermöglichkeiten für Kochutensilien etc. sind vorhanden. Alle Elektrogeräte in der Küche sind mit einem gültigen Prüfsiegel versehen. Eine Dunstabzugshaube existiert, eine Spülmaschine existiert. Der Reinigungsaufwand des Bodens ist gering. Jedoch fehlt ein Bodeneinlauf (siehe Abb. 34).

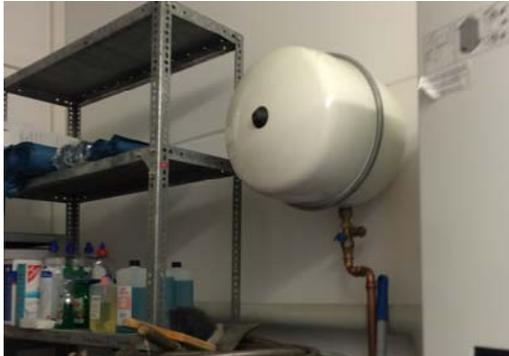
Der Heizraum ist in einem guten Zustand und von innen im 1.OG zugänglich. Bei der Bestandsaufnahme wurde keine Feuchtigkeit oder Schimmelgeruch festgestellt. Negativ fällt die Lagerung von Reinigungsmitteln ins Gewicht.

Existiert nicht. Putzmittel werden im Heizraum im 1.OG des Sozialtraktes gelagert (siehe Abb. 37).

Abb. 37_Lagerung von Putzmitteln im Heizraum

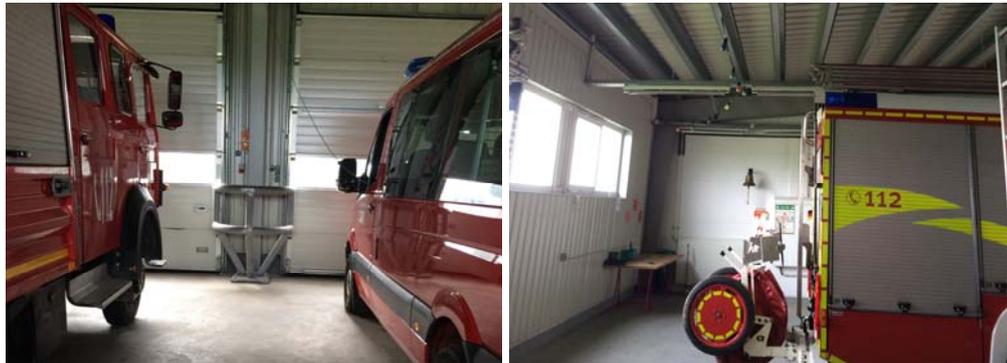
Der Abstand zwischen Fahrzeug und Wand liegt unter dem Mindestmaß von 0,5 m. Der Mindestabstand zwischen Fahrzeug und Decke von 0,2 m wird eingehalten. Die Durchfahrtsbreite beträgt 3,51 m entspricht den vorgeschriebenen 3,50 m. (siehe Abb. 39). Negativ ins Gewicht fällt die fehlende Markierung der Stellplätze.

Abb. 39_Abstand zwischen den Fahrzeugen/ Höhenabstand zur Decke wird eingehalten

Empfehlung: Die Einsatz Tore sollten mit einer Fernsteuerung zur Schließung nach dem Ausrücken versehen werden. Die Stellplätze sollten mit gelben Fahrstreifen auf dem Boden markiert werden. Im Bereich der Stiefelwaschanlage läuft das Wasser nicht richtig ab und versickert großflächig im Hallenboden, bzw läuft hinter den Stahlträger der Halle. Hier wäre es angebracht einen Rost mit eigenem Ablauf im Boden einzulassen. Dito bei allen Pfeilern der Fahrzeughalle. Eine Bodenversiegelung wäre zu empfehlen mit Fokus auf Wandabschlüsse. Zur Absaugung der Abgasemissionen ist eine DME-Absauganlage zwingend notwendig.

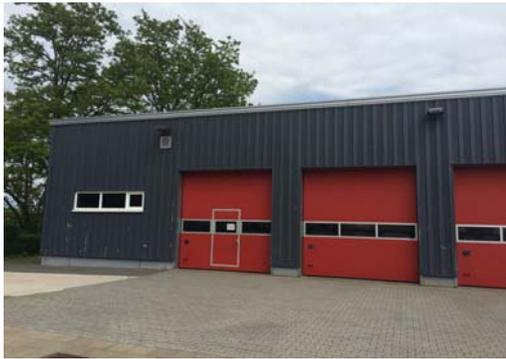
Abb. 40_Torsituation mit integriertem Noteingang

Die Einsatz Tore sind leichtgängig und manuell zu öffnen. Ein Herauslaufen über die Endstellung des Tores ist nicht möglich. Im Bereich der Tore befinden sich keine Stolperfallen. Tordichtungen quellen in Teilen aus den Torelementen. Eine Notentriegelung und Handöffnung bei Stromausfall etc. ist möglich. Negativ fällt die fehlende Selbstschließung nach dem Ausrücken ins Gewicht sowie die ausschließlich manuelle Steuerung. Eine Einsatzkraft kann erst nach der Betätigung des Schließmechanismus am Tor aufsitzen.
