Feuerwehrrhäuser in Mainz

Zustandsdiagnose

Gerätehaus Freiwillige Feuerwehr Marienborn

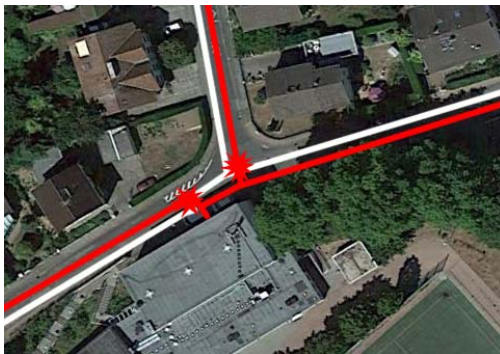
Abb. 3_Kreuzungspunkte

Laut der Deutschen Gesetzlichen Unfallversicherung (DGUV) sind Kreuzungspunkte zwischen anfahrenden Einsatzkräften und bereits ausrückenden Einsatzfahrzeugen zu minimieren. Aufgrund der einseitigen Erschließung über die Straße „An der Kirschhecke“ und zu erwartender Parksuchverkehr sind zahlreiche Kreuzungspunkte vorhanden (siehe Abb. 3).

Bewertung: Note 5,3

Empfehlung: Aufgrund der Lage des Gerätehauses und der Erschließung lassen sich Kreuzungspunkte nicht vermeiden.

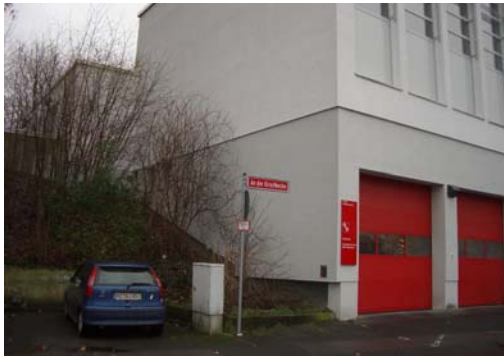
Abb. 4_ Öffentlicher Stellplatz seitlich des Gebäudes

Stellplätze für die Einsatzkräfte sind nicht vorhanden. Seitlich des Gebäudes befinden sich öffentliche Stellplätze (siehe Abb. 4), welche unter Umständen belegt sein können. Bei einem Einsatz müssen ankommende Einsatzkräfte öffentliche Parkplätze im Straßenraum suchen.

Bewertung: Note 6,0

Empfehlung: Umwidmung der öffentlichen Stellplätze seitlich des Gebäudes. Beleuchtung mit einer angemessenen Beleuchtungsstärke von 10 Lux und Bewegungsmeldern oder Dämmerungsschaltern installieren.

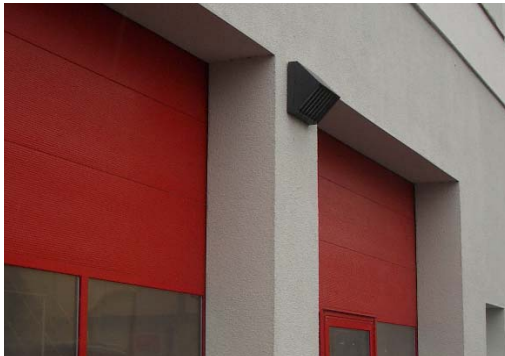
Die Beleuchtung des Alarmeingangs besitzt keinen Bewegungsmelder, entspricht aber den Maßgaben von 50 Lux Beleuchtungsstärke (siehe Abb. 5).

Abb. 5_Beleuchtung des Alarmeingangs

Bewertung: Note 5,1

Empfehlung: Beleuchtung des Alarmeingangs mit Bewegungsmeldern oder Dämmerungsschaltern ausstatten.

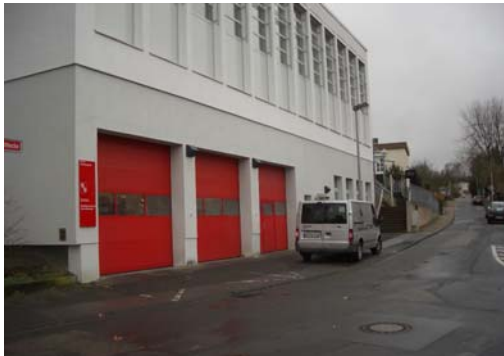
Ein Stauraum nach DIN 14092 Teil 1 für das sichere Auf- und Absitzen von Einsatzkräften oder das Bestücken von Fahrzeugen ist nicht vorhanden (siehe Abb. 6).

Abb. 6_Einsatz Tore führen direkt auf den öffentlichen Straßenraum

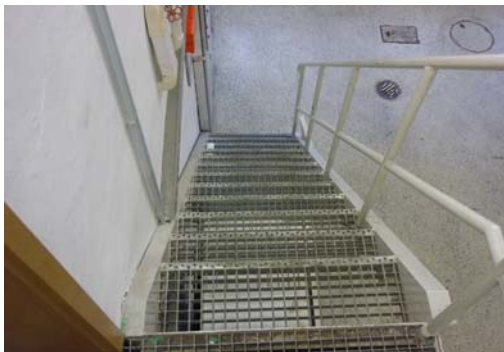
Bei der Fluchtwegeführung werden die Anforderungen der LBauO nicht eingehalten. Im Gerätehaus sind der Schulungsraum und das Wehrleitungsbüro Aufenthaltsräume. Während der Schulungsraum über zwei getrennte Flucht- und Rettungswege ins Freie verfügt (Fenster und Außentür), verfügt das Wehrleitungsbüro nur über einen Fluchtweg in die Fahrzeughalle über eine Treppe (siehe Abb. 7).

Abb. 7_Einziger Fluchtweg des Wehrführerbüros in die Fahrzeughalle

Bewertung: Note 6,0

Empfehlung: Das Büro des Wehrführers darf in dieser Form nicht weiter genutzt werden. Ein Alternativstandort innerhalb des Gebäudes muss gesucht werden. Austausch der nach Innen aufschlagenden Außentür vom Schulungsraum ins Freie gegen eine nach Außen aufschlagende Außentür.

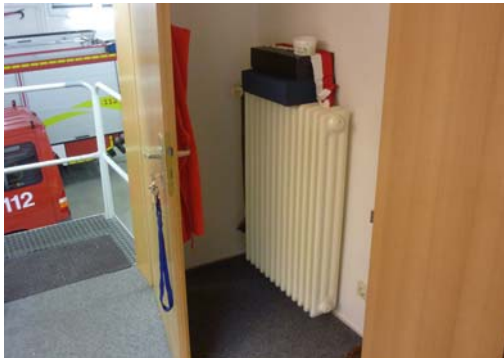
Die Innentüren zwischen Fahrzeughalle, Sanitärräumen und den Aufenthaltsräumen sind ausschließlich einfache Holztüren (siehe Abb. 8) mit sehr geringer Brandschutzwirkung und entsprechen nicht der LBauO Rheinland-Pfalz. Bei einem Brand innerhalb des Gebäudes können sich Rauch und Feuer nahezu ungehindert ausbreiten.

Abb. 8_Einfache Holztür zwischen Fahrzeughalle und Wehrleiterbüro

Empfehlung: Austausch sämtlicher Holztüren gegen nach Außen aufschlagende Brandschutztüren.

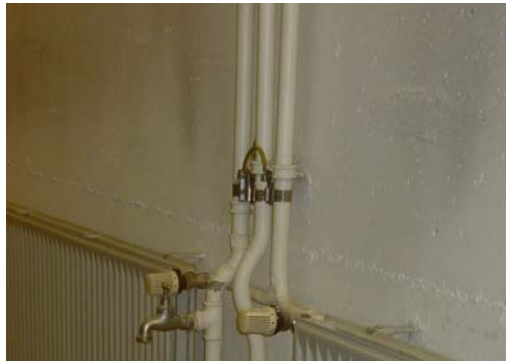
Abb. 14_Wärmeverteilnetz in der Fahrzeughalle

Das Dämmmaterial des Wärmeverteilnetzes ist zum Teil neuwertig (im Heizungsraum) oder nicht vorhanden (im Gerätehaus). Das sichtbare Verteilnetz besteht aus Schwarzzrohren (siehe Abb. 14). Leckagen konnten bei der Begehung nicht festgestellt werden.

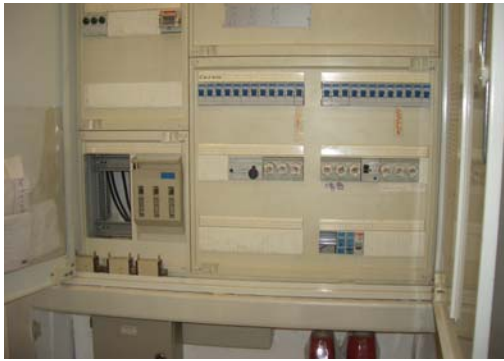
Abb. 16_Niederspannungshauptverteilung in der Fahrzeughalle

Das Gebäude wird aus dem Niederspannungsnetz der Stadtwerke Mainz versorgt. Die Niederspannungshauptverteilung befindet sich in der Fahrzeughalle (siehe Abb. 16). Die Niederspannungsanlage ist deutlich älter als 20 Jahre und verfügt zum Teil noch über veraltete Porzellansicherungen.

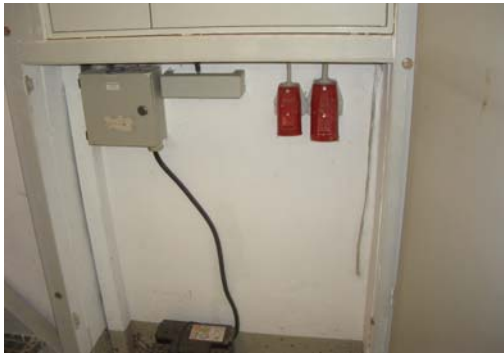
Nahezu VDE-Konform und sicher (siehe Abb. 17), hauptsächlich in Leitungskanälen über Mauerwerk bzw. Putz verlegt. Nicht VDE-Konformer Umbau Batterieeinspeisung (siehe Abb. 18).

Abb. 18_Starkstromanschluss in der Fahrzeughalle, nicht VDE-Konforme Batterieeinspeisung

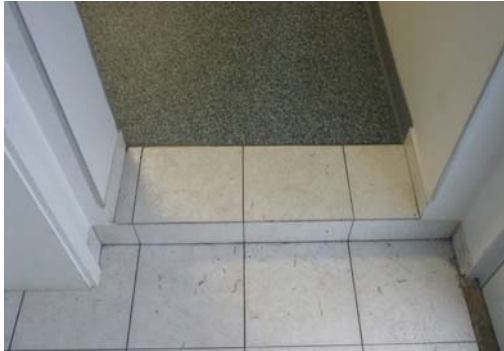
Abb. 22_Bodenbelag und Stufe im Flur zum Schulungsraum

- Rutschhemmender Bodenbelag
Trifft nicht zu (siehe Abb. 22).

- Stolperfallen
Nicht vorhanden. Nur eine Stufe zum Schulungsraum (siehe Abb. 22). Allerdings keine Warnkennzeichnung.

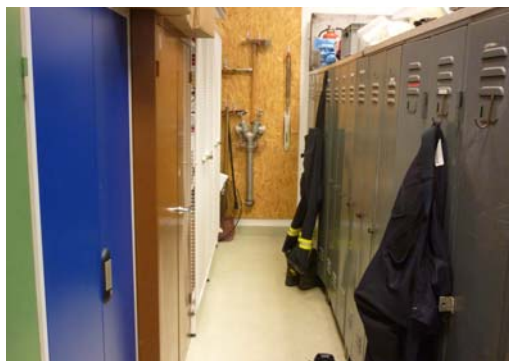
Nicht vorhanden. Die PSA (Persönliche Schutzausrüstung) hängt in Spinden im Lagerraum direkt neben der Fahrzeughalle. Die PSA, private Kleidung und sich umziehende Einsatzkräfte sind nahezu ungeschützt gegenüber Abgasen. Aufgrund der Enge im Lagerbereich können hektische Bewegungen oder Unachtsamkeit zu Unfällen führen (siehe Abb. 24).

Abb. 24_Umkleidebereich im Lagerbereich direkt neben der Fahrzeughalle

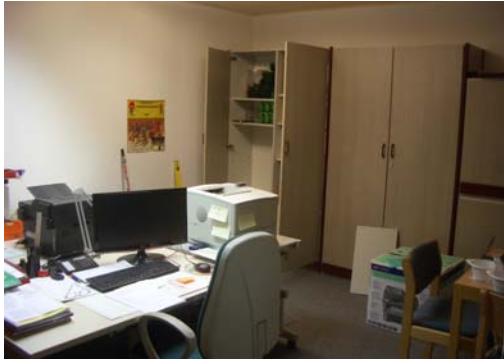
Abb. 25_Büro des Wehrführers

Das Büro des Wehrführers erfüllt die Flächenanforderungen laut GUV-I 8554. Die Mindestraumhöhe überschreitet überall die vorgegebenen 2,70 m. Eine natürliche Belichtung ist nicht vorhanden. Durch eine große Fensteröffnung fällt Licht aus der Fahrzeughalle ins Büro. Künstliche Lichtquellen sind vorhanden. Alle Elektrogeräte im Büro sind mit einem gültigen Prüfsiegel versehen. Das nicht transponderbasierte Schließsystem und die fehlende EDV-Ausstattung (Internet, DSL) fallen negativ ins Gewicht. Allerdings verfügt das Wehrleiterbüro über keinen zweiten baulichen rettungsweg und ist in dieser Lage nicht nutzbar.

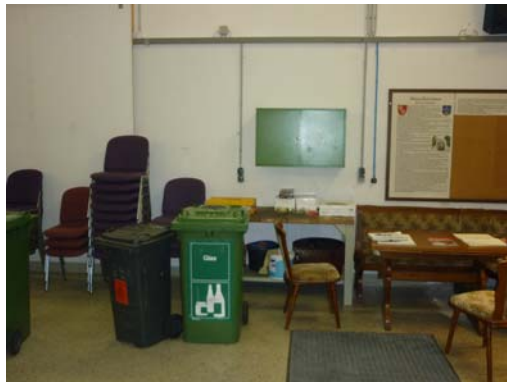
Materialien für Einsatzzwecke der Feuerwehr werden im Umkleideraum neben der Fahrzeughalle gelagert. Wie bereits beschrieben ist der Platz im Umkleideraum / Materiallager nicht ausreichend. Einsatzgerät wird neben Materialien des Fördervereins gelagert. Ein System ist nicht erkennbar. Eine sichere und schnelle Entnahme ist nicht möglich (siehe Abb. 28-30).

Abb. 28, 29_ Stolperfallen und Materialien des Fördervereins neben Einsatzgeräten (z.B. Schläuchen)

Abb. 30_Fehlende Lagerkapazitäten führen zu Lagerbeständen in der Fahrzeughalle

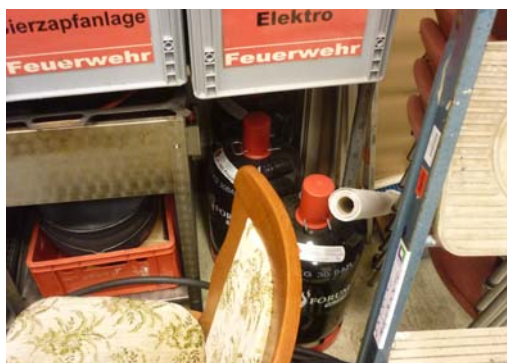
Existiert nicht. Treibstoffe, Druckgase und andere brennbare Flüssigkeiten werden in kleinen Mengen offen in der Fahrzeughalle und im Lager des Fördervereins neben Getränken gelagert (siehe Abb. 31).

Abb. 31_Offene Lagerung von Druckgasen im Materiallager

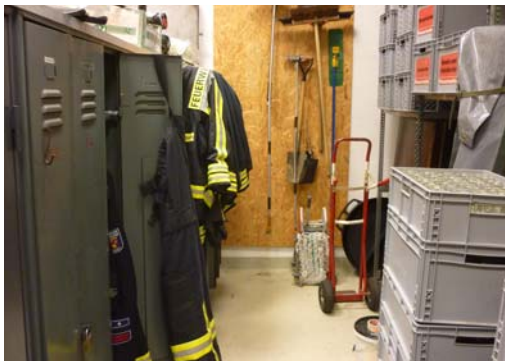
Existiert nicht. Stark kontaminierte PSA wird nach dem Einsatz direkt in FW 1 ausgetauscht. Leicht verdreckte PSA trocknet am Haken oder an der Spindtür (siehe Abb. 33).

Abb. 33_PSA an der Spindtür hängend

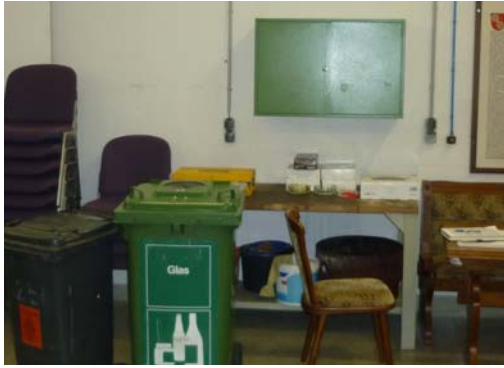
Existiert nicht. Eine Werkbank steht hinter den Fahrzeugen (siehe Abb. 34).

Abb. 34_Werkbank innerhalb der Fahrzeughalle

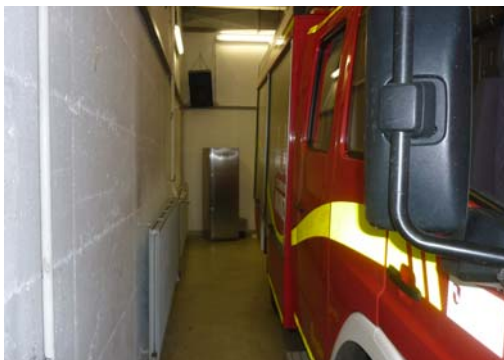
Der Abstand zwischen Fahrzeug und Wand liegt unter dem Mindestmaß von 0,5 m. Der Mindestabstand zwischen Fahrzeug und Decke von 0,2 m wird eingehalten. Die Durchfahrtsbreite beträgt 3,40 m und unterschreitet die vorgeschriebenen 3,50 m. Die unterschrittenen Durchfahrtsbreiten sind nicht mit einem Warnanstrich markiert (siehe Abb.35).

Abb. 35_zu geringer Wandabstand

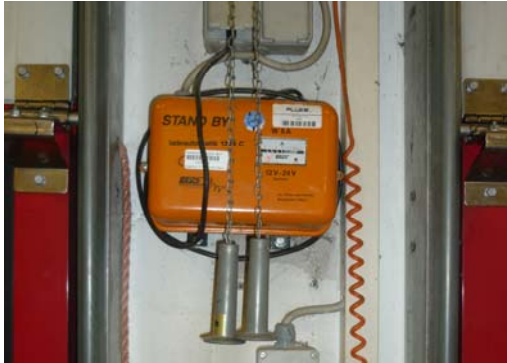
Abb. 36_Prüfintervall Rolltor, Notentriegelung

und maschinell vermieden. Die Prüfintervalle der Rolltore sind eingehalten. Eine Notentriegelung und Handöffnung bei Stromausfall etc. ist möglich. Negativ fällt die fehlende Selbstschließung nach dem Ausrücken ins Gewicht. Eine Einsatzkraft kann erst nach der Betätigung des Schließmechanismus am Tor aufsitzen.
