# Feuerwehrrhäuser in Mainz

Zustandsdiagnose

## Gerätehaus Freiwillige Feuerwehr Marienborn

Gebäudewirtschaft  
Mainz

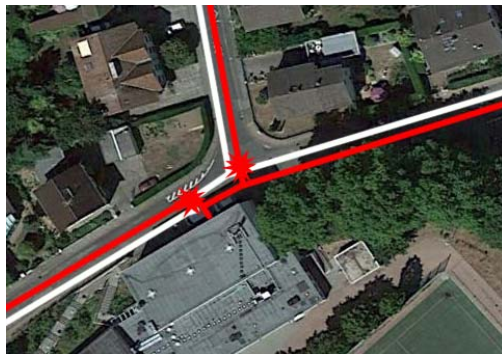
Laut der Deutschen Gesetzlichen Unfallversicherung (DGUV) sind Kreuzungspunkte zwischen anfahrenden Einsatzkräften und bereits ausrückenden Einsatzfahrzeugen zu minimieren. Aufgrund der einseitigen Erschließung über die Straße „An der Kirschhecke“ und zu erwartender Parksuchverkehr sind zahlreiche Kreuzungspunkte vorhanden (siehe Abb. 3).

Abb. 3\_Kreuzungspunkte

**Bewertung:** Note 5,3

**Empfehlung:** Aufgrund der Lage des Gerätehauses und der Erschließung lassen sich Kreuzungspunkte nicht vermeiden.

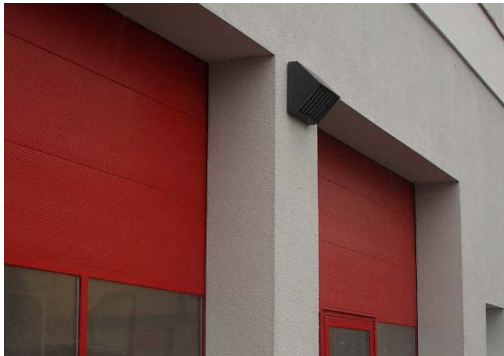
Die Beleuchtung des Alarmeingangs besitzt keinen Bewegungsmelder, entspricht aber den Maßgaben von 50 Lux Beleuchtungsstärke (siehe Abb. 5).

Abb. 5\_Beleuchtung des Alarmeingangs

**Bewertung:** Note 5,1

**Empfehlung:** Beleuchtung des Alarmeingangs mit Bewegungsmeldern oder Dämmerungsschaltern ausstatten.

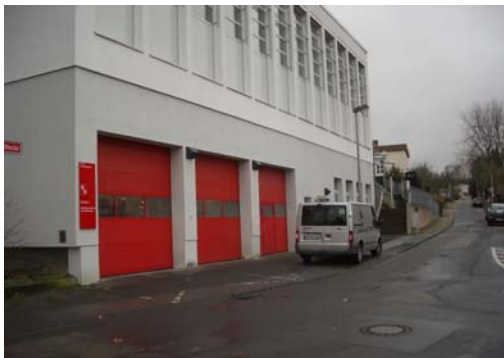
Ein Stauraum nach DIN 14092 Teil 1 für das sichere Auf- und Absitzen von Einsatzkräften oder das Bestücken von Fahrzeugen ist nicht vorhanden (siehe Abb. 6).

Abb. 6\_Einsatz Tore führen direkt auf den öffentlichen Straßenraum

**Bewertung:** Note 6,0

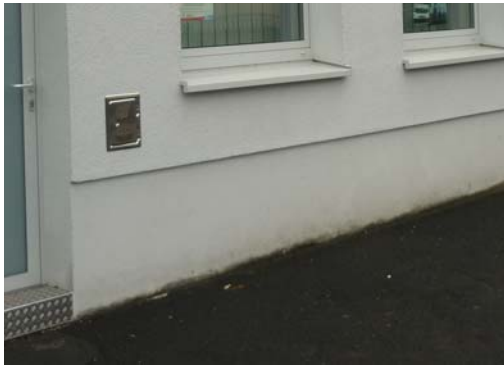
Ein sehr geringer Teil des Sockelbereichs ist vermutlich aufgrund von Niederschlagswasser leicht vermoost (siehe Abb. 9).

Abb. 9\_Feuchtigkeit führt zu leichter Moosbildung im Sockelbereich der Außenfassade

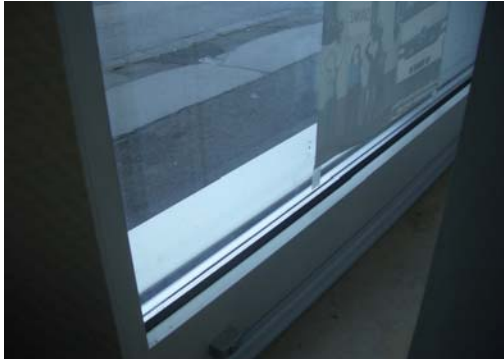
Alle Fenster des Gerätehauses sind aus gedämmten Kunststoffprofilen und schließen dicht (siehe Abb. 10)

Abb. 10\_dreifach verglastes Kunststofffenster des Schulungsraums

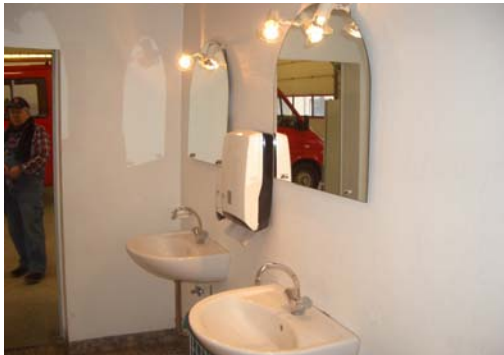
Alter des Anstrichs: älter als fünf Jahre. Optik: keine Risse, keine Kratzer, sehr wenige Flecken, keine mech. Beschädigungen, keine Farbveränderungen, keine Abschälungen, Zustand neuwertig, im Sanitärbereich abwaschbar (siehe Abb. 11).

Abb. 11\_Wandanstrich im Sanitärbereich

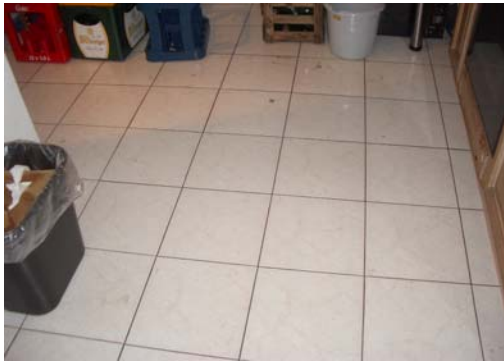
Der Bodenaufbau ist nutzungsgerecht, leicht zu reinigen und hat kaum Beschädigungen. Der Boden ist eben, Fliesen sind fest verlegt und haben keine Hohlstellen. Der Abnutzungsgrad ist gering (siehe Abb. 12). Die Fliesen sind zum Teil älter als 20 Jahre.

Abb. 12\_ Fliesenboden in der Küche

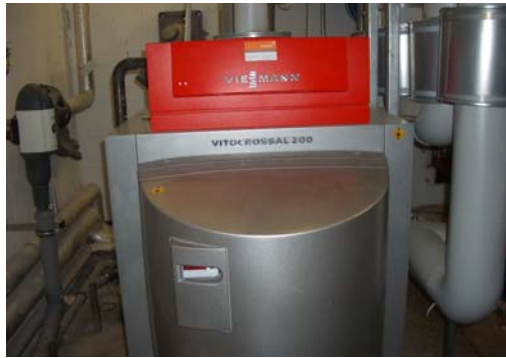
Die Wärmeerzeugungskomponente wurde in den letzten Jahren erneuert (siehe Abb. 13). Erneuerbare Energieträger werden nicht genutzt.

Abb. 13\_Neuwertige Wärmeerzeugungskomponente

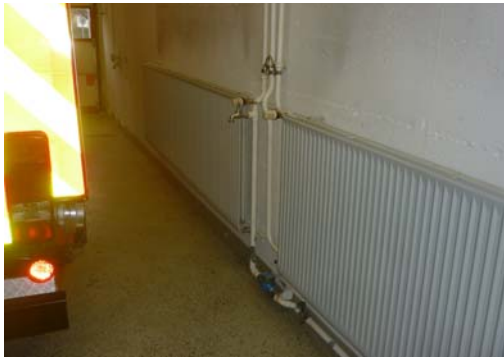
Der Zustand der Heizkörper ist insgesamt gut. Nur geringfügige optische Mängel konnten festgestellt werden. Das Alter der Heizkörper variiert stark, ist aber min. über 20 Jahre (siehe Abb. 15). Thermostatventile mit einstellbarer Max. (Solltemperatur) und Min.-Begrenzung (Frostsicherung) vorhanden.

Abb. 15\_Heizkörper in der Fahrzeughalle

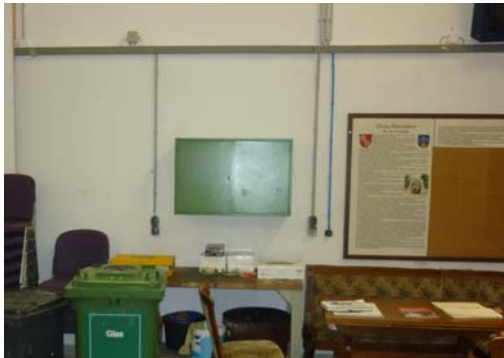
Nahezu VDE-Konform und sicher (siehe Abb. 17), hauptsächlich in Leitungskanälen über Mauerwerk bzw. Putz verlegt. Nicht VDE-Konformer Umbau Batterieeinspeisung (siehe Abb. 18).

Abb. 17\_ Leitungsführung Fahrzeughalle

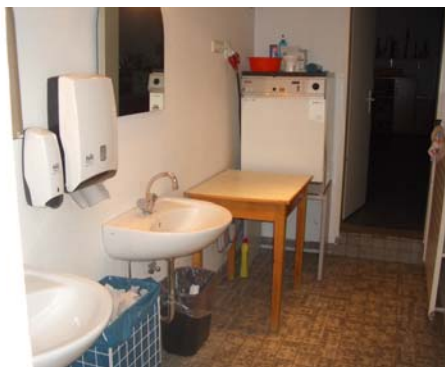
Abb. 20\_Waschbecken des WC-Bereichs im Durchgang zwischen Fahrzeughalle und Schulungsraum

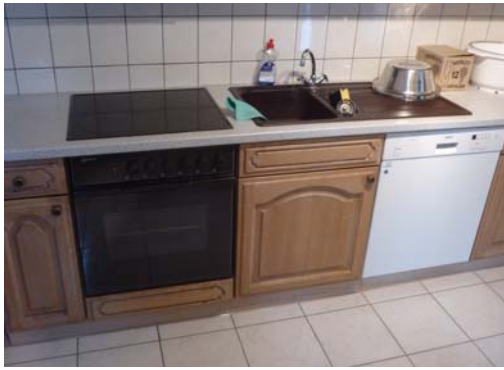
Vorhanden und in gutem Zustand.

Abb. 21\_Spülbecken und Geschirrspüler in der Küche

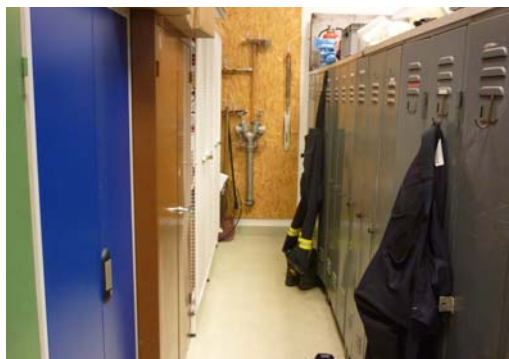
Nicht vorhanden. Die PSA (Persönliche Schutzausrüstung) hängt in Spinden im Lagerraum direkt neben der Fahrzeughalle. Die PSA, private Kleidung und sich umziehende Einsatzkräfte sind nahezu ungeschützt gegenüber Abgasen. Aufgrund der Enge im Lagerbereich können hektische Bewegungen oder Unachtsamkeit zu Unfällen führen (siehe Abb. 24).

Abb. 24\_Umkleidebereich im Lagerbereich direkt neben der Fahrzeughalle

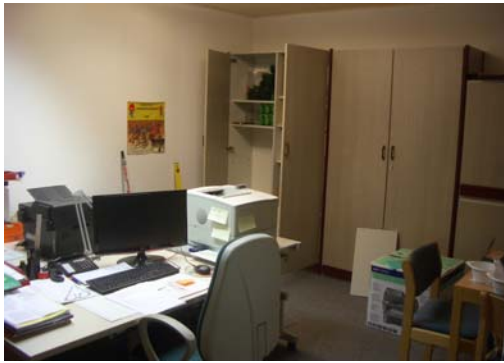
Das Büro des Wehrführers erfüllt die Flächenanforderungen laut GUV-I 8554. Die Mindestraumhöhe überschreitet überall die vorgegebenen 2,70 m. Eine natürliche Belichtung ist nicht vorhanden. Durch eine große Fensteröffnung fällt Licht aus der Fahrzeughalle ins Büro. Künstliche Lichtquellen sind vorhanden. Alle Elektrogeräte im Büro sind mit einem gültigen Prüfsiegel versehen. Das nicht transponderbasierte Schließsystem und die fehlende EDV-Ausstattung (Internet, DSL) fallen negativ ins Gewicht. Allerdings verfügt das Wehrleiterbüro über keinen zweiten baulichen rettungsweg und ist in dieser Lage nicht nutzbar.

Abb. 25\_Büro des Wehrführers

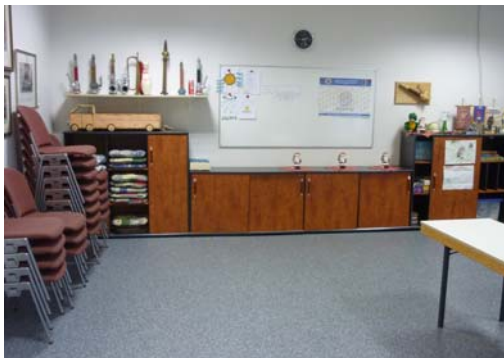
Der Schulungsraum erfüllt mit ca. 53,00 m<sup>2</sup> Fläche die Anforderungen laut GUV-I 8554. Die Mindestraumhöhe überschreitet überall die vorgegebenen 2,70 m. Eine natürliche Belichtung ist durch mehrere große Fensteröffnungen gewährleistet. Ausreichend künstliche Lichtquellen sind vorhanden. Lagermöglichkeiten für Lehrmittel etc. existieren. Alle Elektrogeräte im Schulungsraum sind mit einem gültigen Prüfsiegel versehen. Das nicht transponderbasierte Schließsystem und die schlechte Nutzbarkeit als Wärmestube im Katastrophenfall sind negativ.

Abb. 26\_Schulungsraum

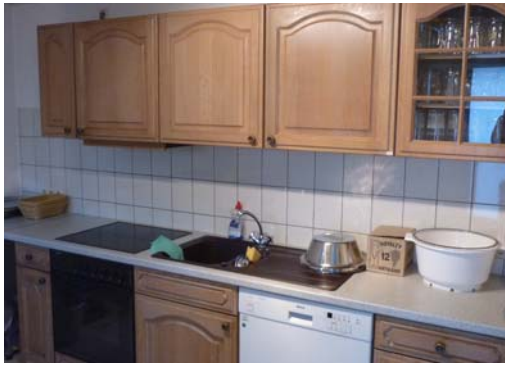
Die Küche schließt direkt an den Schulungsraum an. Die Mindestraumhöhe überschreitet überall die vorgegebenen 2,70 m. Eine natürliche Belichtung ist durch ein kleines Fenster gewährleistet. Ausreichend künstliche Lichtquellen sind vorhanden. Lagermöglichkeiten für Kochutensilien etc. sind vorhanden. Alle Elektrogeräte in der Küche sind mit einem gültigen Prüfsiegel versehen. Eine Dunstabzugshaube existiert, eine Spülmaschine existiert. Der Reinigungsaufwand des Bodens ist gering. Jedoch fehlt ein Bodeneinlauf.

Abb. 27\_ Küche

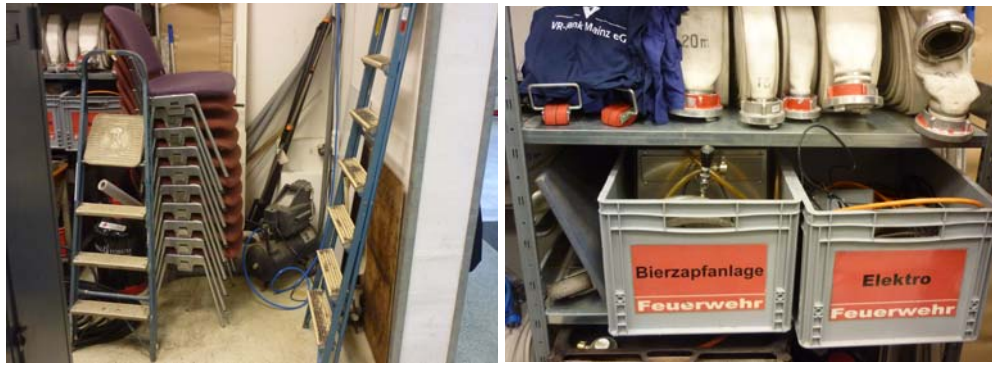
Materialien für Einsatzzwecke der Feuerwehr werden im Umkleideraum neben der Fahrzeughalle gelagert. Wie bereits beschrieben ist der Platz im Umkleideraum / Materiallager nicht ausreichend. Einsatzgerät wird neben Materialien des Fördervereins gelagert. Ein System ist nicht erkennbar. Eine sichere und schnelle Entnahme ist nicht möglich (siehe Abb. 28-30).

Abb. 28, 29\_ Stolperfallen und Materialien des Fördervereins neben Einsatzgeräten (z.B. Schläuchen)

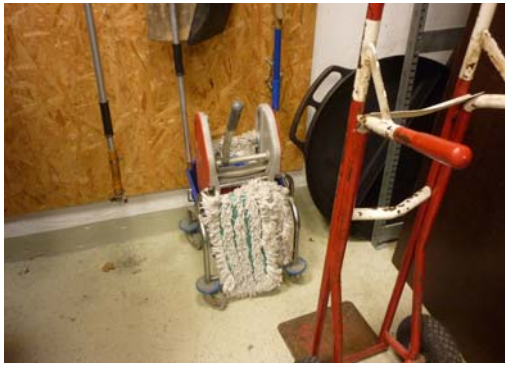
Existiert nicht. Putzmittel werden in und vor dem Lagerraum gelagert (siehe Abb. 32).

Abb. 32\_Lagerung von Putzmitteln im allgemeinen Materiallager

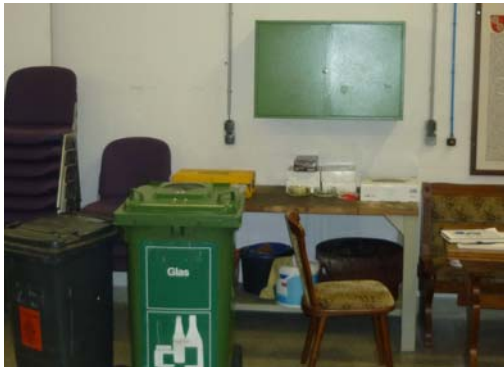
Existiert nicht. Eine Werkbank steht hinter den Fahrzeugen (siehe Abb. 34).

Abb. 34\_Werkbank innerhalb der Fahrzeughalle
