Feuerwehrrhäuser in Mainz

Zustandsdiagnose

Gerätehaus Freiwillige Feuerwehr Mombach

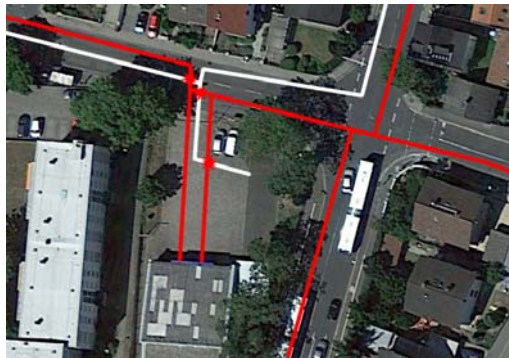
Laut der Deutschen Gesetzlichen Unfallversicherung (DGUV) sind Kreuzungspunkte zwischen anfahrenden Einsatzkräften und bereits ausrückenden Einsatzfahrzeugen zu minimieren. Aufgrund der einseitigen Erschließung über die Straße „Am Lemmchen“ sind zahlreiche Kreuzungspunkte vorhanden (siehe Abb. 3).

Abb. 3_Kreuzungspunkte

Empfehlung: Aufgrund der Lage des Gerätehauses und der Erschließung lassen sich Kreuzungspunkte nicht vermeiden.

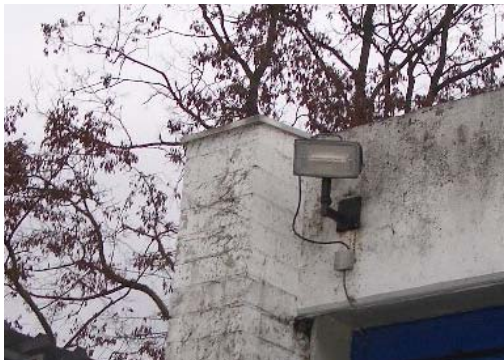
Generell ist eine Beleuchtung für die Stellplätze und den Stauraum vorhanden. Aufgrund der sehr hohen Leuchtstärke der Strahler (siehe Abb. 5) werden diese zum Schutze der Nachbarschaft nicht verwendet.

Abb. 5_Nicht nutzbare Beleuchtung des Stauraums und der Stellplätze

Für die vorhandenen Strahler existieren keine Dämmerungsschalter oder Bewegungsmelder.

Empfehlung: Beleuchtung mit einer angemessenen Beleuchtungsstärke von 10 Lux und Bewegungsmeldern oder Dämmerungsschaltern installieren.

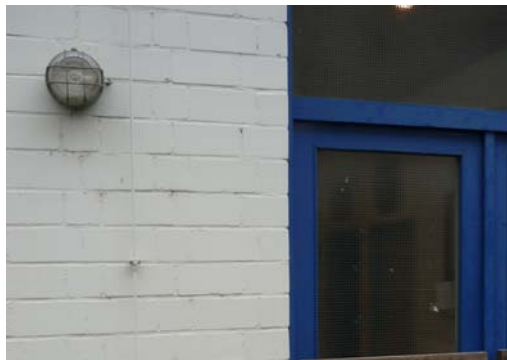
Die Beleuchtung des Alarmeingangs besitzt keinen Bewegungsmelder und entspricht nicht den Maßgaben von 50 Lux Beleuchtungsstärke (siehe Abb. 6).

Abb. 6_Beleuchtung des Alarmeingangs

Empfehlung: Beleuchtung mit der Beleuchtungsstärke 50 Lux für den Alarmeingang mit Bewegungsmeldern oder Dämmerungsschaltern installieren.

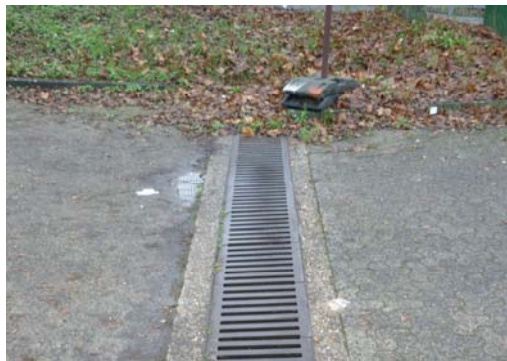
Die Oberflächenentwässerung erfolgt mit Hilfe des Gefälles über eine Ablaufrinne kurz vor dem Gehweg (siehe Abb. 7).

Abb. 7_Ablaufrinne als Oberflächenentwässerung des Stauraums

Ein Ölabscheider ist in der Ablaufrinne nicht vorhanden. Öle oder andere wassergefährdende Stoffe können ungehindert in die Kanalisation gelangen (siehe Abb. 7).

Empfehlung: Beleuchtung des Stauraums mit der Beleuchtungsstärke 50 Lux, schlagschattenfrei, mit Bewegungsmeldern oder

Dämmerungsschaltern. Erweiterung der Ablaufrinne mit einem Ölabscheider.

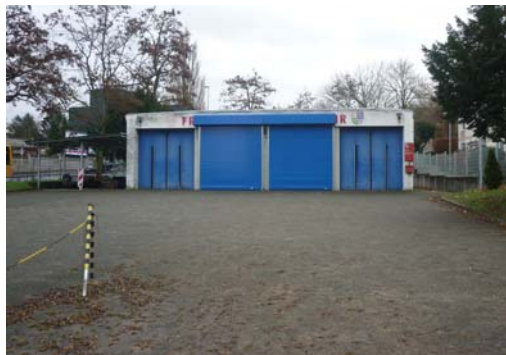
Als Übungshof kann der übergroße Stauraum genutzt werden (siehe Abb. 8). Des Weiteren werden, laut Aussage des Wehrführers Herr Bartmann, Parkplätze im nahegelegenen Gewerbegebiet mit der Zustimmung der Betreiber benutzt.

Ein Über- und Unterflurhydrant existiert nicht. Der öffentliche Oberflurhydrant im Straßenraum wird teilweise für Übungen genutzt.

Abb. 8_Überdimensionierter Stauraum als Übungshof nutzbar

Empfehlung: Nachrüstung des Stauraums mit einem Ober- und Unterflurhydranten.

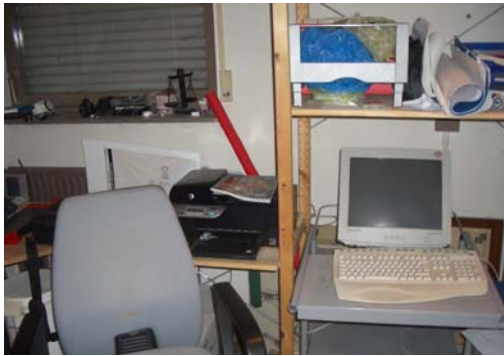
Die nutzbare Breite der Fluchtwege ist nur eingeschränkt verfügbar. Der notwendige Flur muss frei von Brandlasten gehalten werden. Offene Garderoben sind nicht zulässig. Das Fenster im Wehrleiterbüro ist durch Möbel verstellt (siehe Abb. 9).

Abb. 9_Verstelltes Fenster im Büro des Wehrführers

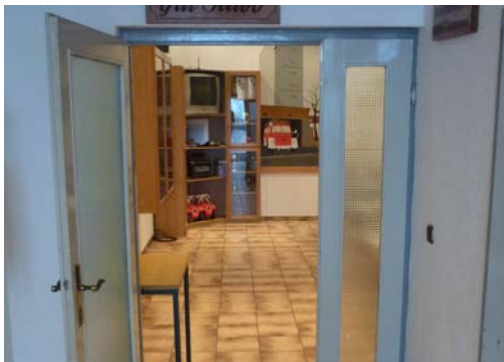
Die Innentüren zwischen notwendigem Flur und den Aufenthaltsräumen oder Lagern sind ausschließlich einfache Holztüren (siehe Abb. 10) mit sehr geringer Brandschutzwirkung und entsprechen nicht der LBauO Rheinland-Pfalz. Einzig zwischen Fahrzeughalle und dem notwendigem Flur wurde eine Brandschutztür verbaut. Bei einem Brand innerhalb des Gebäudes können sich Rauch und Feuer nahezu ungehindert ausbreiten.

Abb. 10_Einfache Holztür zwischen Schulungsraum und Flur

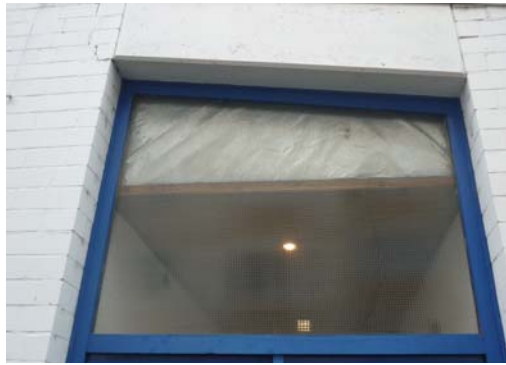
Die Bauteile der Wände und des Bodens sind größtenteils massiv und entsprechen den Vorgaben der LBauO. Die abgehängte Decke aus Holzpaneelen im notwendigen Flur entspricht nicht der vorgeschriebenen Brandwiderstandsklasse für Bauteile eines Fluchtwegs (siehe Abb. 11).

Abb. 11_nachtraglich errichtete Abhängecke aus Holzpaneelen im Fluchtweg

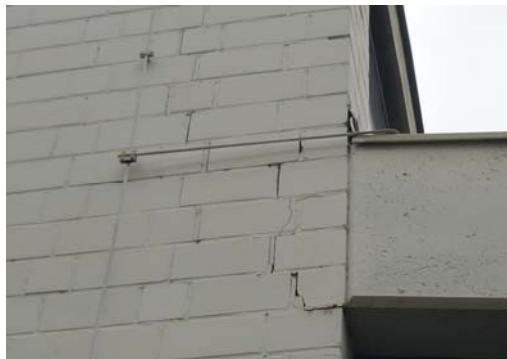
Der Anteil von Betonteilen an der Gesamtfläche der Fassade ist eher gering. Aufgrund der, durch das undichte Dach (siehe Absatz 2.3.4), eindringenden Feuchtigkeit, nehmen auch die Betonteile der Fassade zunehmend Schaden.

Besonders im Anschlussbereich zwischen Betonteilen und Mauerwerk sind zahlreiche Risse sichtbar (siehe Abb. 12). Zahlreiche Fugen sind ebenfalls rissig. Die übermäßige Durchfeuchtung des Mauerwerks ist deutlich sichtbar.

Abb. 12_Risse im Anschlussbereich Mauerwerk zu Beton

Empfehlung: Reinigung der Fassade, Abstrahlen, Ausbesserung der Risse, Erneuerung von offenen Fugen, neuer Anstrich.
Eine Verbesserung des Wärmeschutzes in den Aufenthaltsräumen (Büro und Schulungsraum) durch ein nachträglich angebrachtes WDVS erscheint weniger sinnvoll. Der größte Teil der Wärme geht vermutlich über die große Fensterfläche des Büros und das Dach verloren.

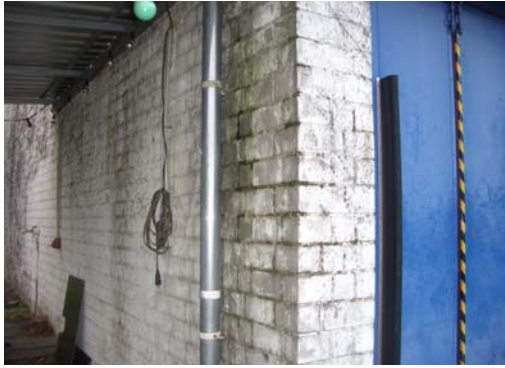
Ein großer Teil der Außenfassade hat sich verfärbt und ist mit Moos oder Algen befallen (siehe Abb. 13).

Abb. 13_Feuchtigkeit führt zu Moos und Algen auf der Außenfassade

Feuchtigkeit konnte an der Fassade in sehr hohem Maße wahrgenommen werden (siehe Abb. 13)

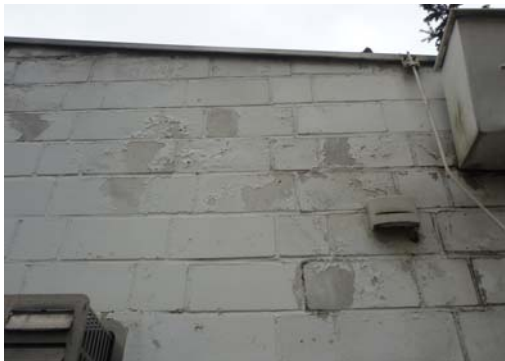
Der optische Eindruck der Fassade ist aufgrund der Algenbildung, der abblätternden Farbe und des Gebäudealters schlecht (siehe Abb. 14).

Abb. 14_Abblätternde Fassadenfarbe

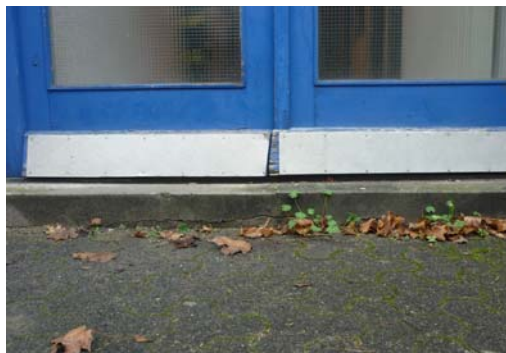
Die großen Fenster im Wehrführerbüro und die Tür des Alarmeingangs besitzen nicht dichtschießende Holzprofile (siehe Abb. 15). Die Fenster des Schulungsraums und der WCs sind aus Kunststoff und schließen dicht.

Abb. 15_undichter unterer Abschluss der Tür des Alarmeingangs

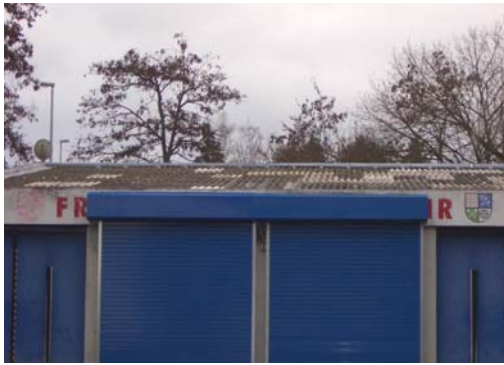
Der Dachbelag besteht aus Wellplatten aus Faserzement. Teile des Dachs der Fahrzeughalle sind in einem sehr schlechten Zustand und wurden bereits mehrfach ausgebessert (siehe Abb. 16).

Abb. 16_Ausbesserungsstellen

Empfehlung: Abbruch und komplette Erneuerung des Daches, inklusive Dämmung und Entwässerung

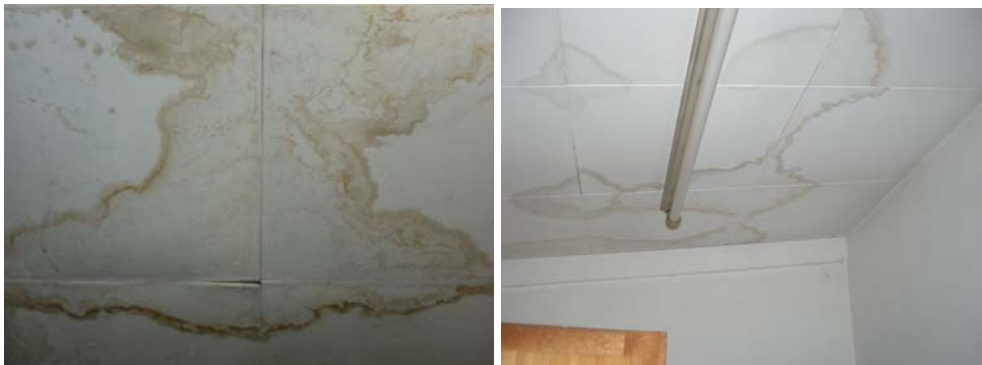
Zahlreiche Undichtigkeiten sind – trotz Abdichtungsmaßnahmen – in allen Bereichen vorhanden (siehe Abb. 17 und 18).

Abb. 17_Undichte Stelle im Heizungsraum

Abb. 18_Undichte Stelle im Damen WC

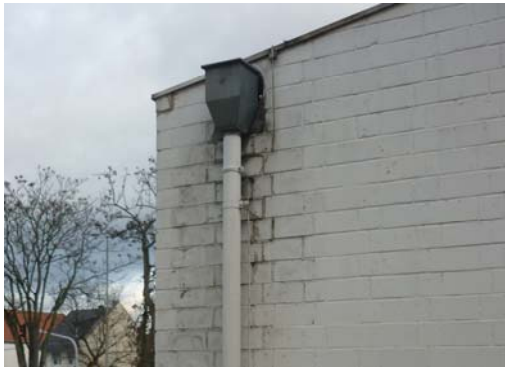
Die Pultdächer des Gerätehauses werden über außenliegende Fallrohre an den Gebäudeecken entwässert (siehe Abb. 19). Die Fallrohre sind ausreichend dimensioniert (DN100) und verfügen über Reinigungsöffnungen. Der Anschlussbereich des Wasserfangkastens zur Attika weist besonders häufig Undichtigkeiten auf. Teilweise befinden sich in unmittelbarer Nähe hohe Bäume deren Laub die Abflüsse verstopfen könnten.

Abb. 19_Entwässerung an der Gebäudeecke mit Undichtigkeiten im Anschlussbereich / Wasserfangkasten

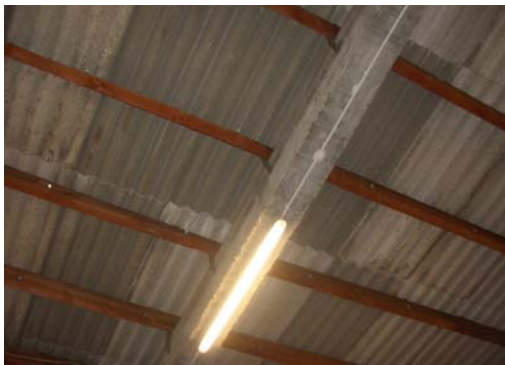
- Wärmedämmung
Nicht vorhanden (siehe Abb. 20).

Abb. 20_Unterseite der Dachplatten

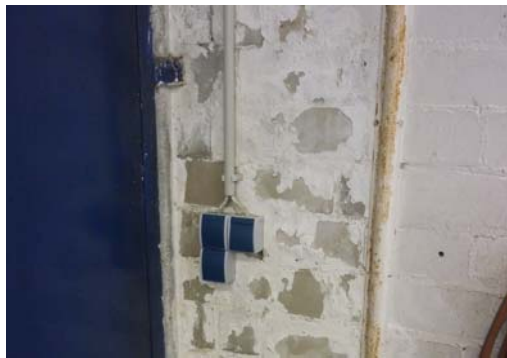
Alter des Anstrichs: älter als fünf Jahre. Der Anstrich, vor allem im in der Fahrzeughalle, ist fleckig mit Verfärbungen und blättert an vielen Stellen aufgrund von Feuchtigkeit ab. Unansehnlich (siehe Abb. 21).

Abb. 21_Wandanstrich in der Fahrzeughalle

Empfehlung: Nach Behebung der Feuchtigkeitsquellen Erneuerung des Wandanstrichs im gesamten Gebäude. Austausch der fleckigen und Ersatz der fehlenden Deckenplatten. Austausch der Deckenpaneele (siehe Abschnitt 3.2.2) Erneuerung der Innentüren (siehe Abschnitt 3.2.2).

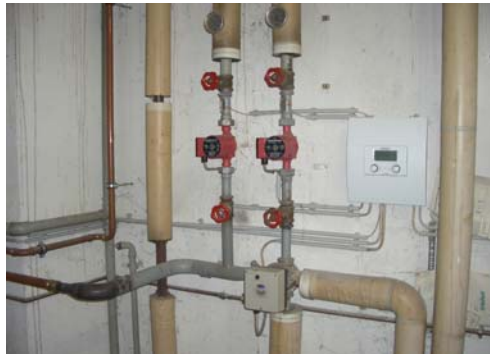
Das Dämmmaterial des Wärmeverteilnetzes ist älter als 10 Jahre und entspricht nicht den heutigen Standards. Das sichtbare Verteilnetz besteht aus Schwarzrohren (siehe Abb. 23), welches zum Teil durch Kupferrohre ergänzt wurde. Die Dämmung besteht aus Mineralwolle (installiert vor 1980) und Kunststoffummantelung. Die Dämmung ist an einigen Stellen nicht ordnungsgemäß ausgeführt und entspricht insgesamt nicht der EnEV 2009.

Abb. 23_Wärmeverteilnetz

Empfehlung: Der Zustand des Heizraumes muss – im Zusammenhang mit der Erneuerung des Dachs - dringend verbessert werden. Die anhaltende Feuchtigkeit kann nach und nach zur Verschlechterung des Zustands des Heizkessels führen. Teilweise Erneuerung des Wärmeverteilnetzes in der Fahrzeughalle zur Herstellung des heutigen Stands der Technik.

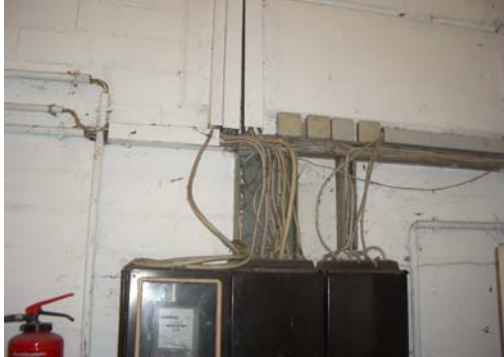
Teilweise nicht VDE-Konform und sicher (siehe Abb. 27), hauptsächlich in Leitungskanälen über Mauerwerk bzw. Putz verlegt.

Abb. 26_nicht VDE-Konforme Leitungsführung

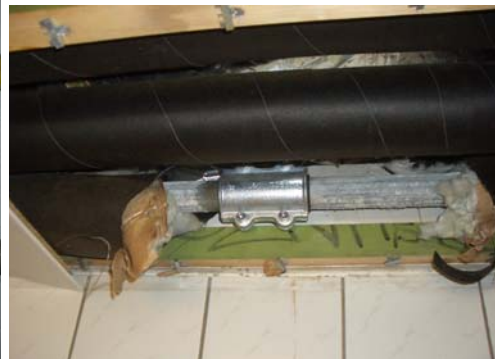
Abb. 28_Hausanschluss in der Fahrzeughalle
Abb. 29_geschlossene Leckage

Das Verteilnetz ist allgemein in einem guten und funktionsfähigen Zustand. Einzige Auffälligkeit ist die bereits geschlossene Leckage im Sanitärbereich der Männer innerhalb der Abhangdecke.

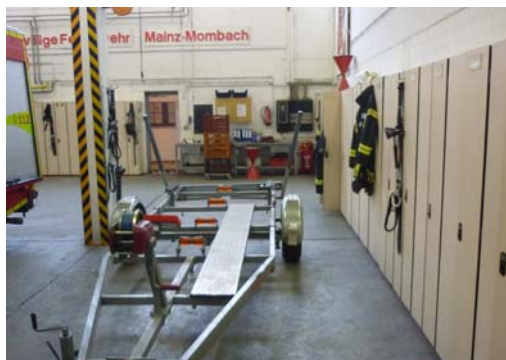
Nicht vorhanden. Die PSA (Persönliche Schutzausrüstung) hängt in Spinden in der Fahrzeughalle. Die PSA, private Kleidung und sich umziehende Einsatzkräfte sind nahezu ungeschützt gegenüber Abgasen. Aufgrund des Bootsanhängers ist der Umkleidebereich seitlich der Fahrzeuge beengt und gefährlich. Hektische Bewegungen oder Unachtsamkeit können zu Unfällen führen (siehe Abb. 30).

Abb. 30_Umkleidebereich in der Fahrzeughalle

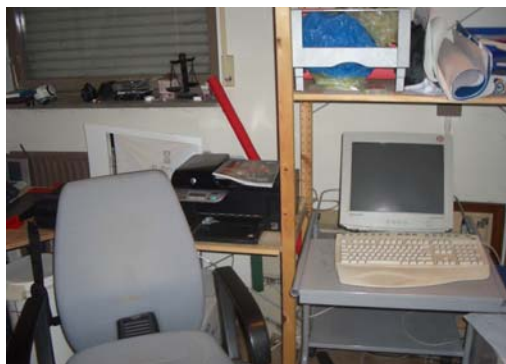
Das Büro des Wehrführers erfüllt mit ca. 8,00 m² Fläche nicht die Anforderungen laut GUV-I 8554. Es ist beengt (siehe Abb. 31). Die Mindestraumhöhe überschreitet überall die vorgegebenen 2,70 m. Eine natürliche Belichtung ist durch große Fensteröffnungen gewährleistet. Künstliche Lichtquellen sind vorhanden. Alle Elektrogeräte im Büro sind mit einem gültigen Prüfsiegel versehen. Das nicht transponderbasierte Schließsystem und die fehlende EDV-Ausstattung (Internet, DSL) fallen negativ ins Gewicht.

Abb. 31_Büro des Wehrführers

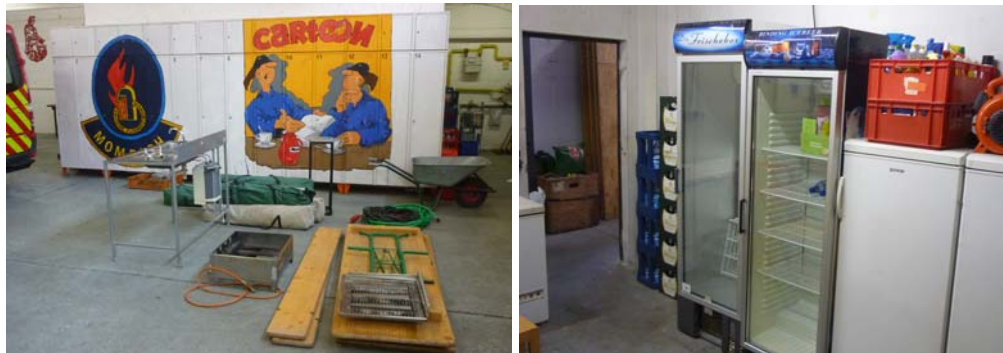
Ein allgemeines Materiallager für Feuerwehrzwecke existiert nicht. In der Fahrzeughalle wurde nachträglich ein Materiallager für den Förderverein eingebaut. Dort lagern teilweise auch feuerwehrspezifische Gerätschaften.

Abb. 34_ Fehlende Lagerkapazitäten führt zur Lagerung von Materialien in der Fahrzeughalle
Abb. 35_ Lagerraum des Fördervereins für Lebensmittel etc.

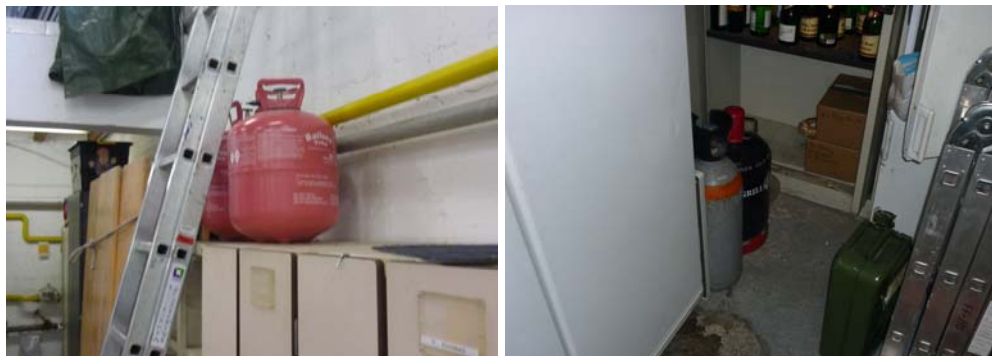
Existiert nicht. Treibstoffe, Druckgase und andere brennbare Flüssigkeiten werden in kleinen Mengen offen in der Fahrzeughalle und im Lager des Fördervereins neben Getränken gelagert (siehe Abb. 36, 37).

Abb. 36_ Offene Lagerung von Druckgasen in der Fahrzeughalle
Abb. 37_ Lagerung von Druckgasen und Treibstoffen neben Getränken im Lagerraum

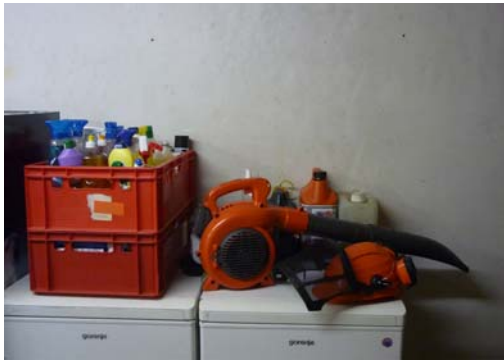
Existiert nicht. Putzmittel werden in und vor dem Lagerraum gelagert (siehe Abb. 38).

Abb. 38_Lagerung von Putzmitteln, Gerätschaften und Treibstoffen im Lagerraum des Fördervereins

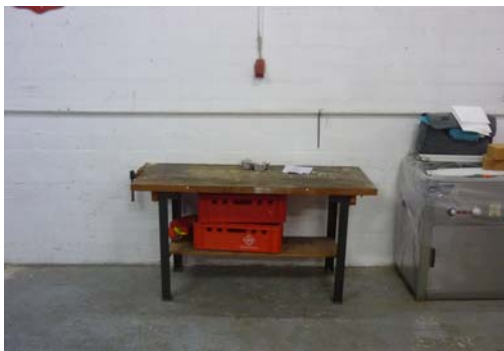
Existiert nicht. Eine Werkbank steht seitlich zu den Fahrzeugen (siehe Abb. 39).

Abb. 39_Werkbank innerhalb der Fahrzeughalle

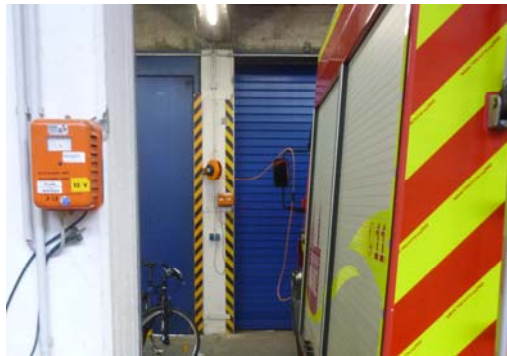
Der Abstand zwischen Fahrzeug und Wand liegt unter dem Mindestmaß von 0,5 m. Der Mindestabstand zwischen Fahrzeug und Decke von 0,2 m wird eingehalten. Die Durchfahrtsbreite beträgt 3,50 m und erfüllt die vorgeschriebenen 3,5 m. Die unterschrittenen Durchfahrtsbreiten sind mit einem Warnanstrich markiert (siehe Abb.40).

Abb. 40_Warnanstrich bei unterschrittenen Durchfahrtsbreiten
