Feuerwehrrhäuser in Mainz

Zustandsdiagnose

Gerätehaus

Freiwillige Feuerwehr Weisenau

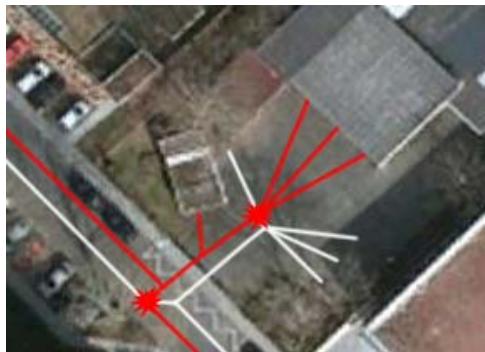
Abb. 3_Kreuzungspunkte

Laut der Deutschen Gesetzlichen Unfallversicherung (DGUV) sind Kreuzungspunkte zwischen anfahrenden Einsatzkräften und bereits ausrückenden Einsatzfahrzeugen zu minimieren. Aufgrund der einseitigen Erschließung über die „Alexander Diehl Strasse“ sind zahlreiche Kreuzungspunkte vorhanden (siehe Abb. 3).

Empfehlung: Aufgrund der Lage des Gerätehauses und der Erschließung lassen sich Kreuzungspunkte nicht vermeiden.

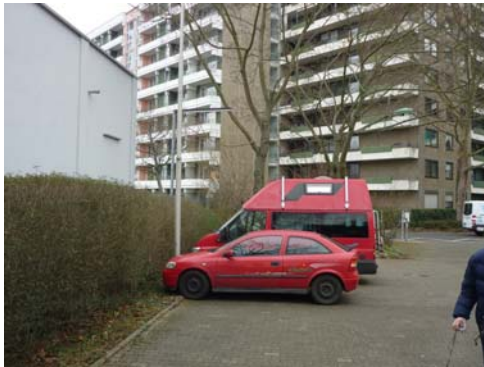
Die Anzahl der Stellplätze für die Einsatzkräfte übertrifft die Sitzplätze in den Einsatzfahrzeugen. Auf dem Grundstück befinden sich ausreichend Stellplätze seitlich und unterhalb des Stauraums (siehe Abb. 4).

Abb. 4_ Stellplätze für Einsatzkräfte seitlich des Stauraums

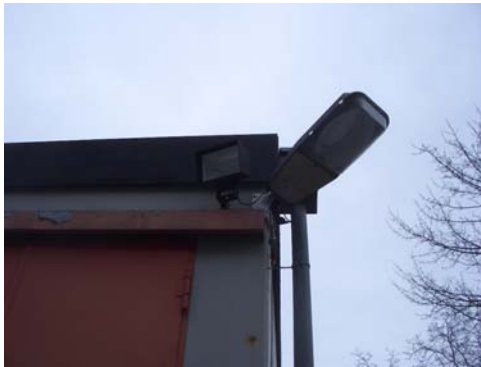
Generell ist eine Beleuchtung für die Stellplätze und den Stauraum vorhanden. Die Beleuchtungsstärke ist jedoch nicht ausreichend.

Abb. 5_ Beleuchtung des Stauraums und der Stellplätze

Für die vorhandenen Strahler existieren keine Dämmerungsschalter oder Bewegungsmelder.

Empfehlung: Beleuchtung mit einer angemessenen Beleuchtungsstärke von 10 Lux und Bewegungsmeldern oder Dämmerungsschaltern installieren.

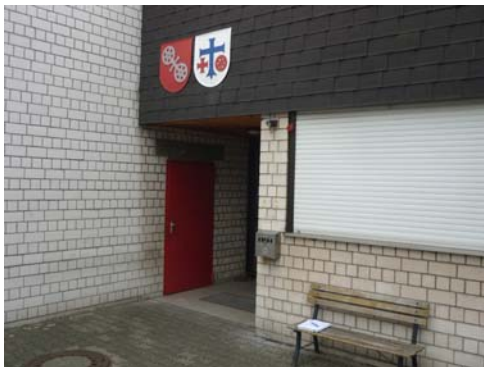
Die Beleuchtung des Alarmeinangs besitzt keinen Bewegungsmelder und entspricht nicht den Maßgaben von 50 Lux Beleuchtungsstärke (siehe Abb. 6).

Abb. 6_Beleuchtung des Alarmeinangs

Empfehlung: Beleuchtung mit der Beleuchtungsstärke 50 Lux für den Alarmeinang mit Bewegungsmeldern oder Dämmerungsschaltern installieren.

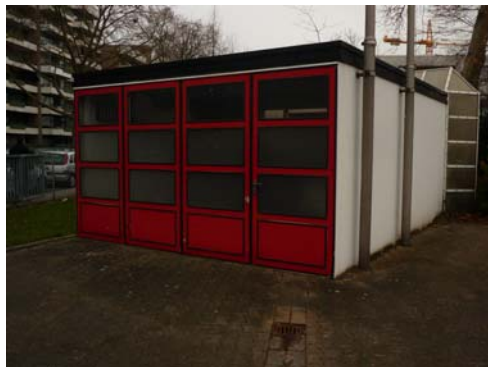
Die Oberflächenentwässerung erfolgt durch einen Ablauf im vorderen Drittel des Stauraumes. Entsprechende Gefälle wurden ausgebildet.

Abb. 7_Ablauf als Oberflächenentwässerung des Stauraums vor Bootshalle

Ein Ölabscheider ist in der Ablaufrinne nicht vorhanden. Öle oder andere wassergefährdende Stoffe können ungehindert in die Kanalisation gelangen (siehe Abb. 7).

Empfehlung: Beleuchtung des Stauraums mit der Beleuchtungsstärke 50 Lux, schlagschattenfrei, mit Bewegungsmeldern oder

Dämmerungsschaltern. Erweiterung der Ablaufrinne mit einem Ölabscheider.

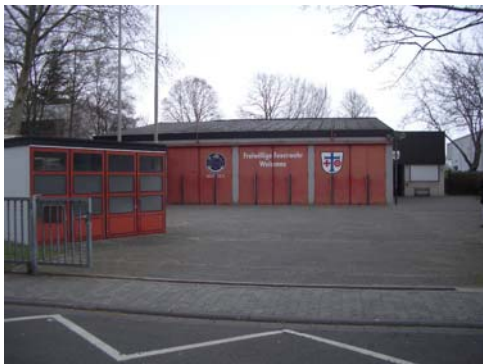
Als Übungshof kann der übergroße Stauraum genutzt werden (siehe Abb. 8).

Ein Unterflurhydrant ist vorhanden. Ein Oberflurhydrant existiert nicht.

Abb. 8_ Stauraum als Übungshof nutzbar

Empfehlung: Nachrüstung des Stauraums mit einem Oberflurhydranten.

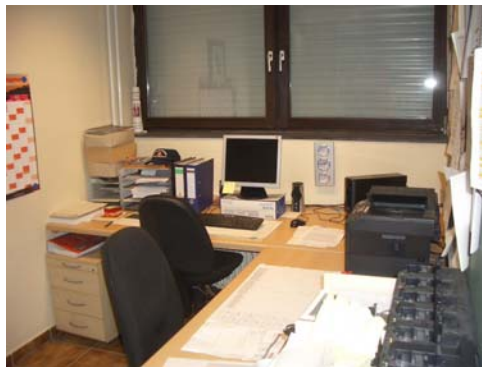
Die nutzbare Breite der Fluchtwege ist nur eingeschränkt verfügbar. Der notwendige Flur muss frei von Brandlasten gehalten werden. Offene Garderoben sind nicht zulässig. Das Fenster im Wehrleiterbüro ist durch Möbel verstellt (siehe Abb. 9).

Abb. 9_Verstelltes Fenster im Büro des Wehrführers

Empfehlung: Umgestaltung des Büros des Wehrführers. Freihalten des Fensters als zweiten Fluchtweg.

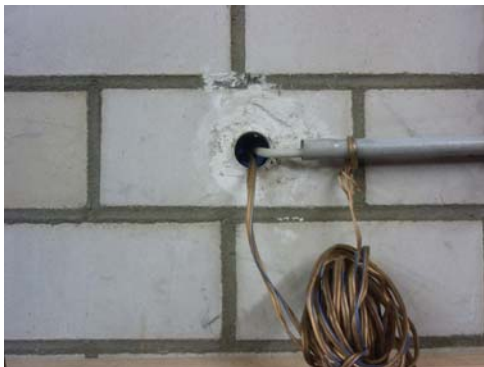
Die vorhandenen Durchdringungen sind nicht verschlossen geschlossen.

Abb. 11_Offene Durchdringungen

Empfehlung: Austausch sämtlicher Holztüren gegen Brandschutztüren. Die vorhandenen Durchdringungen sind mit geeigneten Materialien zu verschließen

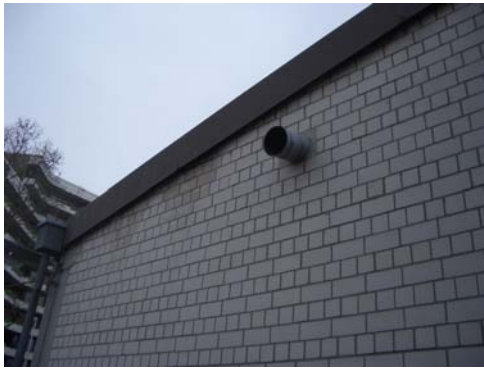
Am Mauerwerk sind keine Risse und Beschädigungen festzustellen

Abb. 12_ Mauerwerk

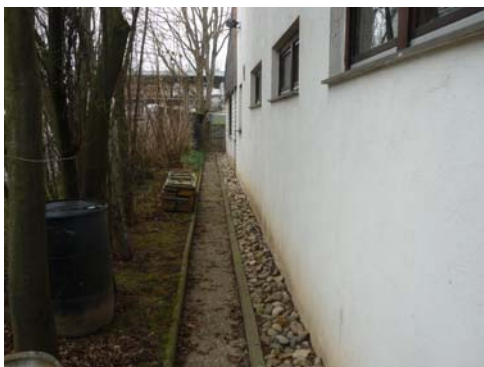
Der optische Eindruck der Fassade ist gut. Der verputzte Teil der Fassade muß mittelfristig neu gestrichen werden.

Abb. 13_ Verputzte Fassade

Eine Verbesserung des Wärmeschutzes in den Aufenthaltsräumen (Büro und Schulungsraum) durch ein nachträglich angebrachtes WDVS erscheint weniger sinnvoll. Der größte Teil der Wärme geht vermutlich über die Tore und das Dach verloren. Der Fassadenanstrich könnte erneuert werden

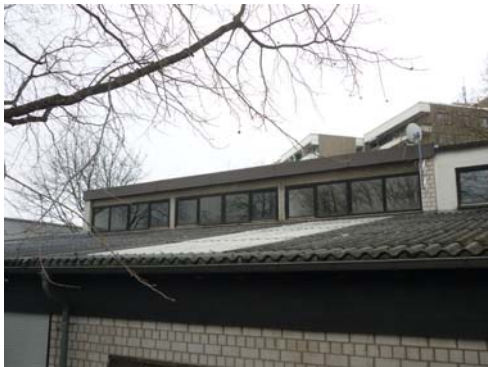
Der Dachbelag besteht aus Wellplatten aus Faserzement. Teile des Dachs der Fahrzeughalle sind in einem sehr schlechten Zustand und wurden

bereits mehrfach ausgebessert (siehe Abb. 16). Der Bereich der Attika ist mit Faserzementplatten verkleidet.

Abb. 16_Dachfläche; Ausbesserungsstellen

Empfehlung: Abbruch und komplette Erneuerung des Daches, inklusive Dämmung und Entwässerung

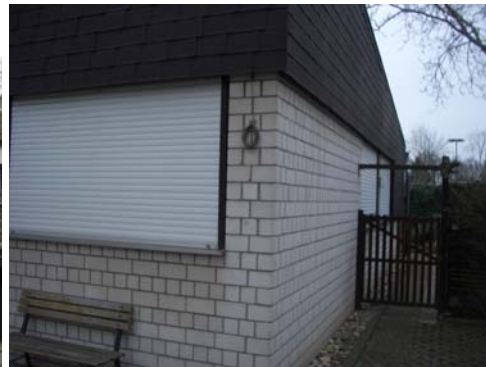
Abb. 17_Attika, Fassade mit Faserzementplatten

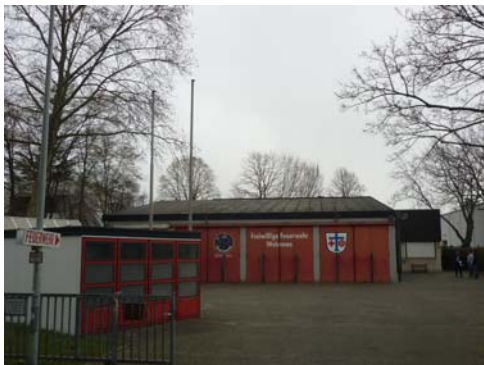
Die Faserzementplatten des Daches sind vermoost und haben sich im Laufe der Jahre dunkel verfärbt.

Abb. 18_Dachfläche

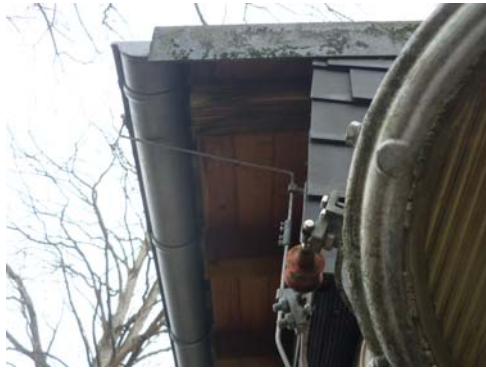
Eine Blitzschutzanlage ist vorhanden. Allerdings fehlen das Blitzschutzbuch mit Prüfprotokollen, Revisionsunterlagen, Messprotokolle und der Sachkundigenabnahmebericht nach TPrüfVO.

Abb. 19_Blitzschutz

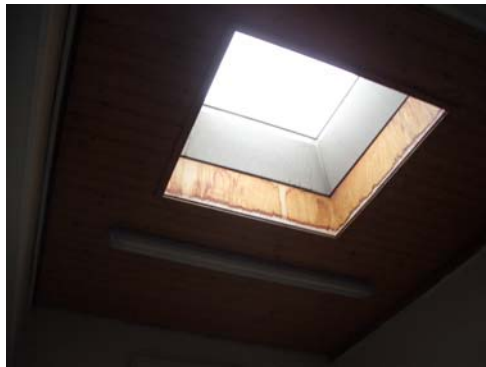
Ein fehlerhafter Anschluss konnten lediglich an der Dachkuppel festgestellt werden. Hier ist ein Wassereintritt feststellbar.

Abb. 20_Fehlerhafter Anschluss Dachkuppel

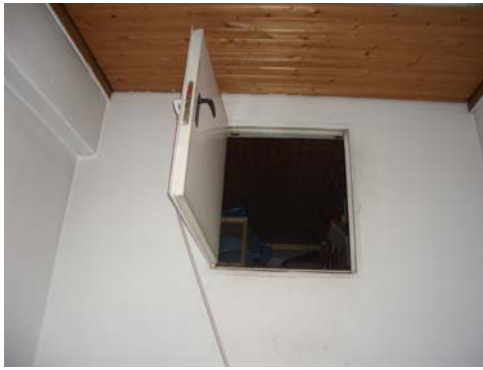
Der Wandanstrich ist in einem befriedigenden Zustand. Regelmäßige Instandhaltungen werden ausgeführt. (siehe Abb. 21).

Abb. 21_Wandanstrich

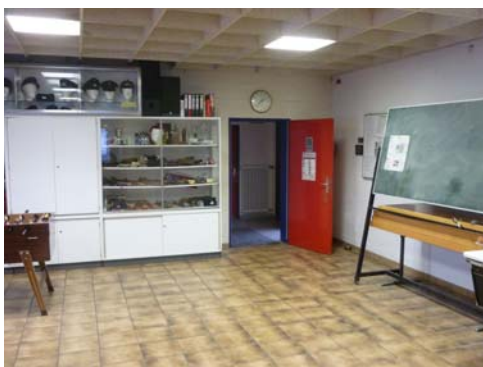
Der Bodenaufbau ist nutzungsgerecht, leicht zu reinigen und hat kaum Beschädigungen. Der Boden ist eben, Fliesen sind fest verlegt und haben keine Hohlstellen. Der Abnutzungsgrad ist gering (siehe Abb. 22). Die Fliesen sind älter als 20 Jahre.

Abb. 22_ Fliesenboden im Schulungsraum

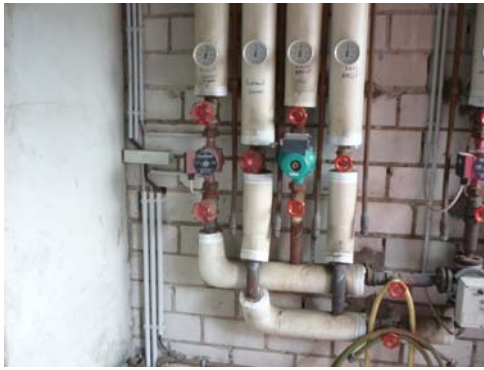
Das Dämmmaterial des Wärmeverteilnetzes ist älter als 10 Jahre und entspricht nicht den heutigen Standards. Das sichtbare Verteilnetz besteht aus Schwarzrohren (siehe Abb. 23), welches zum Teil durch Kupferrohre ergänzt wurde. Die Dämmung besteht aus Mineralwolle (installiert vor 1980) und Kunststoffummantelung. Die Dämmung ist an einigen Stellen nicht ordnungsgemäß ausgeführt und entspricht insgesamt nicht der EnEV 2009.

Abb. 23_Wärmeverteilnetz

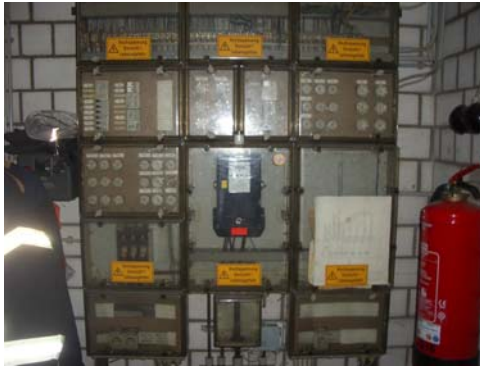
Das Gebäude wird aus dem Niederspannungsnetz der Stadtwerke Mainz versorgt. Der Hausübergabe- und Anschlusskasten befindet sich in unmittelbarer Nähe der Niederspannungshauptverteilung in der Fahrzeughalle (siehe Abb. 25). Die Niederspannungsanlage befindet sich allgemein in einem zufriedenstellenden Zustand ist jedoch deutlich älter als 20 Jahre. Vor der Küche befindet sich eine Nebenverteilung (siehe Abb. 26).

Abb. 24_Niederspannungshauptverteilung

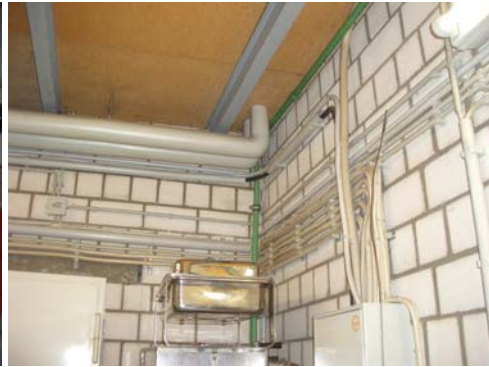
Diese befindet sich in einem besseren Zustand und ist etwas jünger. €-Checks werden regelmäßig durchgeführt.

Abb. 25_Nebenverteilung vor der Küche

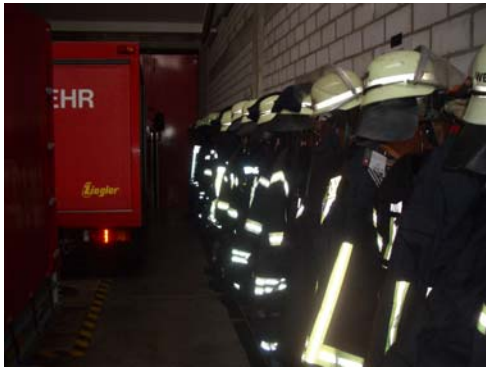
Nicht vorhanden. Die PSA (Persönliche Schutzausrüstung) hängt in Spinden in der Fahrzeughalle. Die PSA, private Kleidung und sich umziehende Einsatzkräfte sind nahezu ungeschützt gegenüber Abgasen. Hektische Bewegungen oder Unachtsamkeit können zu Unfällen führen (siehe Abb. 30).

Abb. 30_Umkleidebereich in der Fahrzeughalle

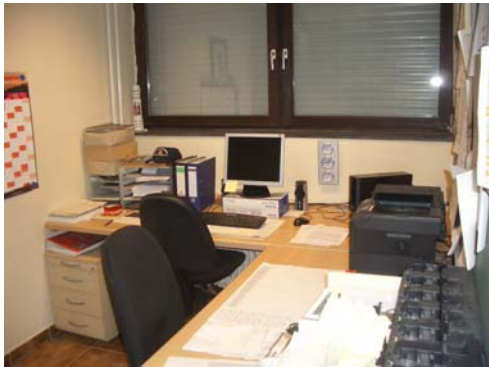
Das Büro des Wehrführers erfüllt mit ca. 8,00 m² Fläche nicht die Anforderungen laut GUV-I 8554. Es ist beengt (siehe Abb. 31). Die Mindestraumhöhe überschreitet überall die vorgegebenen 2,70 m. Eine natürliche Belichtung ist durch große Fensteröffnungen gewährleistet. Künstliche Lichtquellen sind vorhanden. Alle Elektrogeräte im Büro sind mit einem gültigen Prüfsiegel versehen. Das nicht transponderbasierte Schließsystem und die fehlende EDV-Ausstattung (Internet, DSL) fallen negativ ins Gewicht.

Abb. 31_Büro des Wehrführers

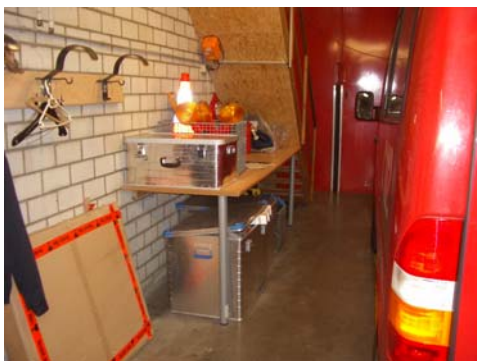
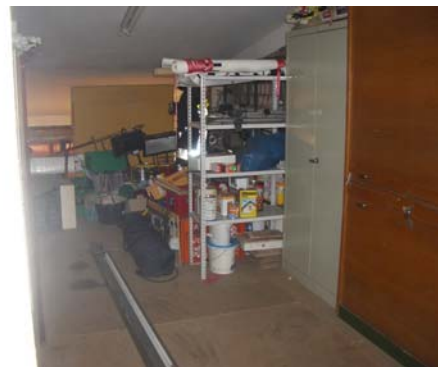
Ein allgemeines Materiallager für Feuerwehrzwecke existiert nicht. Feuerwehrspezifische Ausrüstungsgegenstände werden in der Fahrzeughalle und in der Werkstatt gelagert. Lagerkapazitäten für Küche, Getränke und ähnliches im Gebäude vorhanden.

Abb. 34_ Fehlende Lagerkapazitäten führt zur Lagerung von Materialien in der Fahrzeughalle
Abb. 35_ provisorischer Lagerraum im Obergeschoß

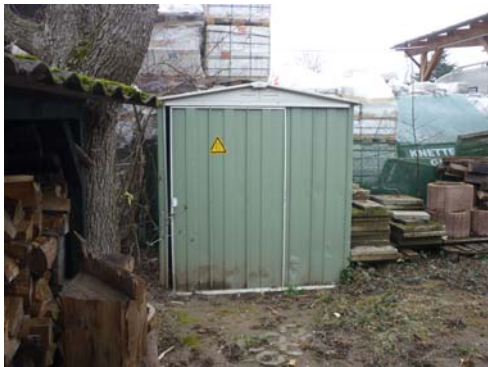
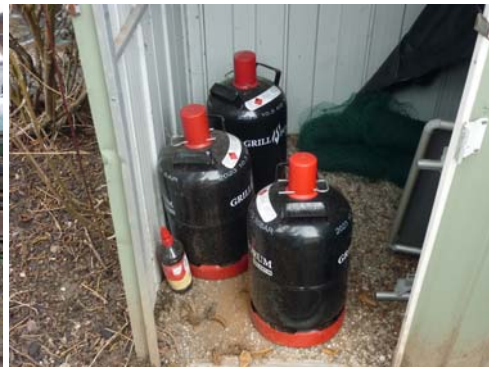
Existiert nicht. Treibstoffe werden lediglich in geringen Mengen auf den Fahrzeugen bereitgehalten. Druckgase werden in kleinen Mengen in einer Gartenhütte im Außengelände aufbewahrt.

Abb. 37_Lagerung von Druckgasen in Gartenhütte Abb. 38_Lagerung von Druckgasen in Gartenhütte

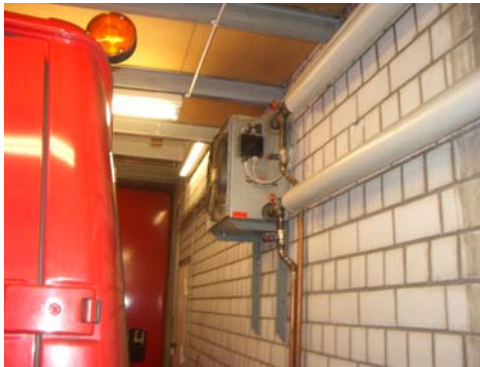
Der Abstand zwischen Fahrzeug und Wand liegt größtenteils unter dem Mindestmaß von 0,5 m. Der Mindestabstand zwischen Fahrzeug und Decke von 0,2 m wird eingehalten. Die Durchfahrtsbreite beträgt 3,50 m und erfüllt die vorgeschriebenen 3,5 m.

Abb. 41_ unterschrittene Mindestdurchfahrbreite

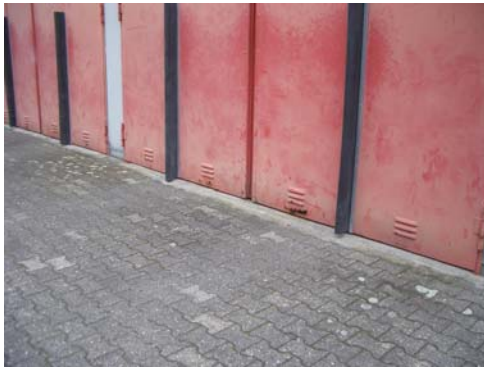
Die Einsatz Tore sind schwergängig. Im Bereich der Tore befinden sich keine Stolperfallen. Eine Notentriegelung und Handöffnung ist möglich. Negativ fällt die fehlende Selbstschließung nach dem Ausrücken ins Gewicht. Eine Einsatzkraft kann erst nach Schließen des mechanischen Tores aufsitzen. Zusätzlich erfüllen die älteren Stahltore nur einen Teil der Sicherheitsmerkmale. Diese Tore gehen schwergängig, sind nicht gegen Zuschlagen gesichert und ein Aufenthalt im Bereich der Torbewegung ist möglich.

Abb. 41_Beschädigte Stahtore
