# Feuerwehrrhäuser in Mainz

Zustandsdiagnose

**Gerätehaus**

**Freiwillige Feuerwehr Weisenau**

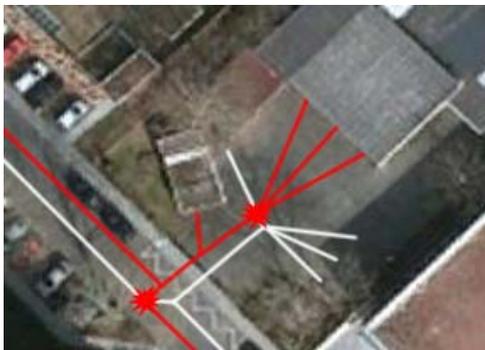
Laut der Deutschen Gesetzlichen Unfallversicherung (DGUV) sind Kreuzungspunkte zwischen anfahrenden Einsatzkräften und bereits ausrückenden Einsatzfahrzeugen zu minimieren. Aufgrund der einseitigen Erschließung über die „Alexander Diehl Strasse“ sind zahlreiche Kreuzungspunkte vorhanden (siehe Abb. 3).

Abb. 3\_Kreuzungspunkte

**Empfehlung:** Aufgrund der Lage des Gerätehauses und der Erschließung lassen sich Kreuzungspunkte nicht vermeiden.

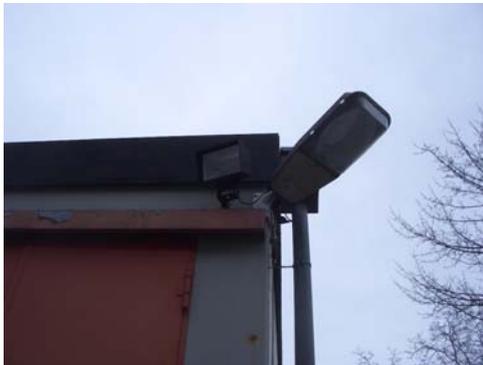
Generell ist eine Beleuchtung für die Stellplätze und den Stauraum vorhanden. Die Beleuchtungsstärke ist jedoch nicht ausreichend.

Abb. 5\_ Beleuchtung des Stauraums und der Stellplätze

**Empfehlung:** Beleuchtung mit einer angemessenen Beleuchtungsstärke von 10 Lux und Bewegungsmeldern oder Dämmerungsschaltern installieren.

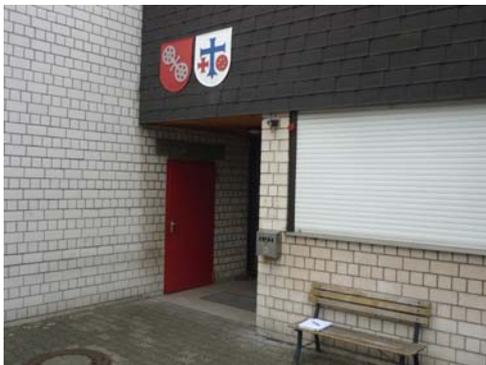
Die Beleuchtung des Alarmeinangs besitzt keinen Bewegungsmelder und entspricht nicht den Maßgaben von 50 Lux Beleuchtungsstärke (siehe Abb. 6).

Abb. 6\_Beleuchtung des Alarmeinangs

**Empfehlung:** Beleuchtung mit der Beleuchtungsstärke 50 Lux für den Alarmeinang mit Bewegungsmeldern oder Dämmerungsschaltern installieren.

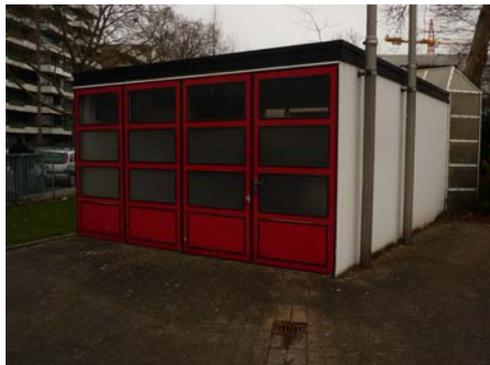
Abb. 7\_Ablauf als Oberflächenentwässerung des Stauraums vor Bootshalle

Ein Ölabscheider ist in der Ablaufrinne nicht vorhanden. Öle oder andere wassergefährdende Stoffe können ungehindert in die Kanalisation gelangen (siehe Abb. 7).

**Empfehlung:** Beleuchtung des Stauraums mit der Beleuchtungsstärke 50 Lux, schlagschattenfrei, mit Bewegungsmeldern oder

Dämmerungsschaltern. Erweiterung der Ablaufrinne mit einem Ölabscheider.

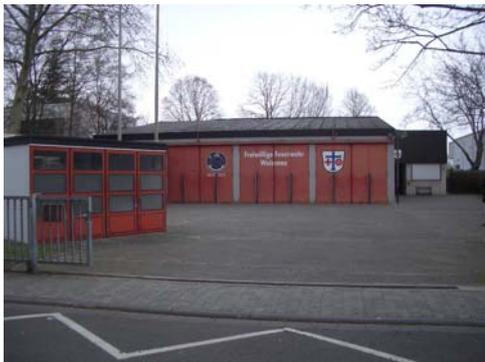
Ein Unterflurhydrant ist vorhanden. Ein Oberflurhydrant existiert nicht.

Abb. 8\_ Stauraum als Übungshof nutzbar

**Empfehlung:** Nachrüstung des Stauraums mit einem Oberflurhydranten.

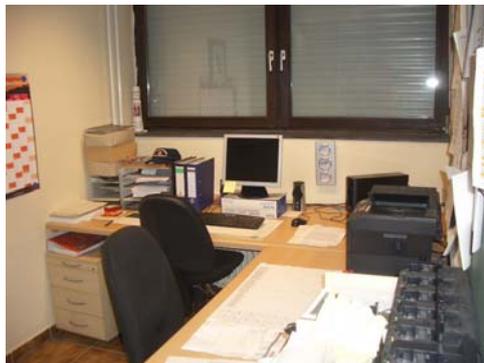
Die nutzbare Breite der Fluchtwege ist nur eingeschränkt verfügbar. Der notwendige Flur muss frei von Brandlasten gehalten werden. Offene Garderoben sind nicht zulässig. Das Fenster im Wehrleiterbüro ist durch Möbel verstellt (siehe Abb. 9).

Abb. 9\_Verstelltes Fenster im Büro des Wehrführers

**Empfehlung:** Umgestaltung des Büros des Wehrführers. Freihalten des Fensters als zweiten Fluchtweg.

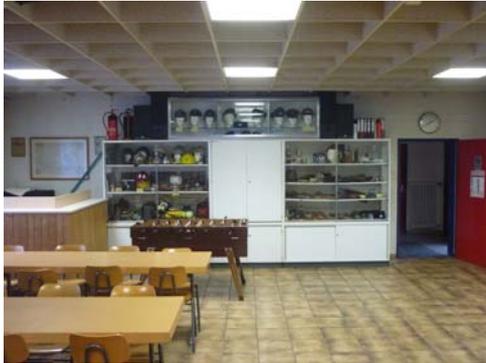
Die Innentüren zwischen notwendigem Flur und den Aufenthaltsräumen oder Lagern sind ausschließlich einfache Holztüren (siehe Abb. 10) mit sehr geringer Brandschutzwirkung und entsprechen nicht der LBauO Rheinland-Pfalz. Einzig zwischen Fahrzeughalle und dem notwendigem Flur wurde eine Brandschutztür verbaut. Bei einem Brand innerhalb des Gebäudes können sich Rauch und Feuer nahezu ungehindert ausbreiten.

Abb. 10\_Einfache Holztür zwischen Schulungsraum und Flur

**Empfehlung:** Austausch sämtlicher Holztüren gegen Brandschutztüren. Die vorhandenen Durchdringungen sind mit geeigneten Materialien zu verschließen

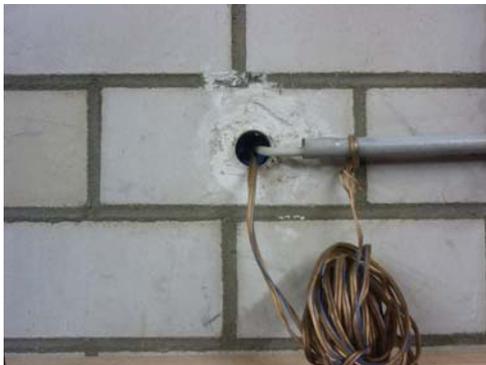
Die vorhandenen Durchdringungen sind nicht verschlossen geschlossen.

Abb. 11\_Offene Durchdringungen

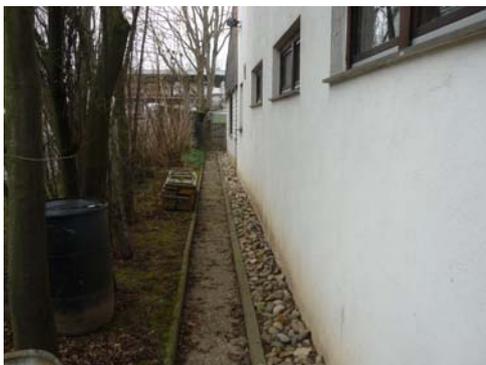
Der optische Eindruck der Fassade ist gut. Der verputzte Teil der Fassade muß mittelfristig neu gestrichen werden.

Abb. 13\_ Verputzte Fassade

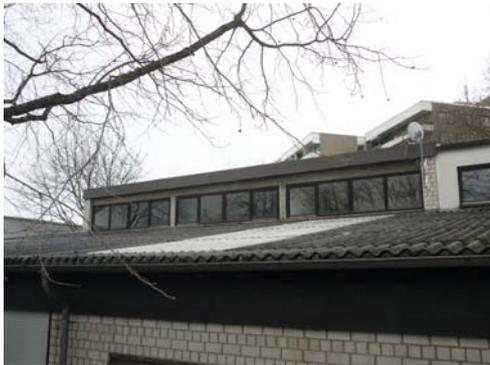
Der Dachbelag besteht aus Wellplatten aus Faserzement. Teile des Dachs der Fahrzeughalle sind in einem sehr schlechten Zustand und wurden

bereits mehrfach ausgebessert (siehe Abb. 16). Der Bereich der Attika ist mit Faserzementplatten verkleidet.

Abb. 16\_Dachfläche; Ausbesserungsstellen

**Empfehlung:** Abbruch und komplette Erneuerung des Daches, inklusive Dämmung und Entwässerung

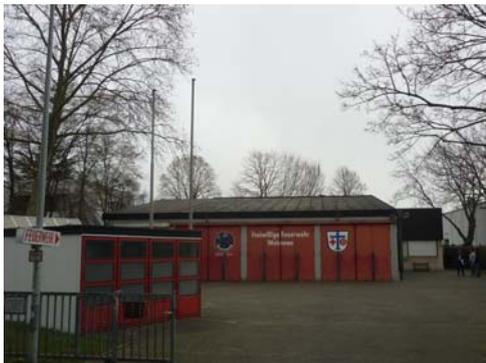
Die Faserzementplatten des Daches sind vermoost und haben sich im Laufe der Jahre dunkel verfärbt.

Abb. 18\_Dachfläche

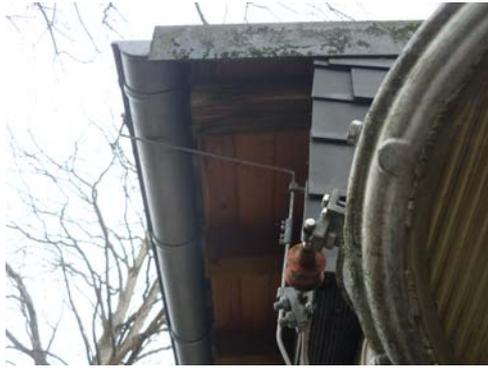
Eine Blitzschutzanlage ist vorhanden. Allerdings fehlen das Blitzschutzbuch mit Prüfprotokollen, Revisionsunterlagen, Messprotokolle und der Sachkundigenabnahmebericht nach TPrüfVO.

Abb. 19\_Blitzschutz

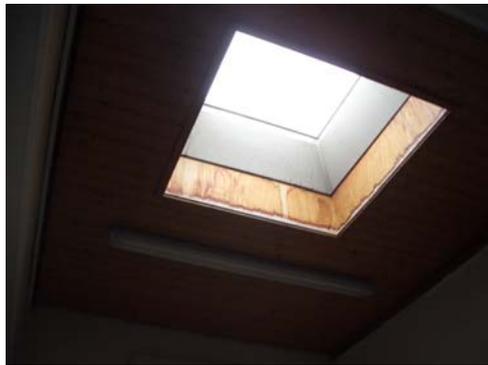
Ein fehlerhafter Anschluss konnten lediglich an der Dachkuppel festgestellt werden. Hier ist ein Wassereintritt feststellbar.

Abb. 20\_Fehlerhafter Anschluss Dachkuppel

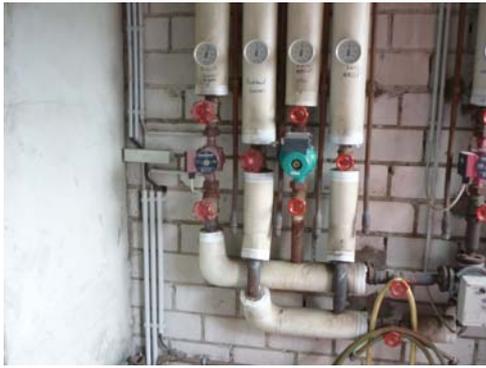
Das Dämmmaterial des Wärmeverteilnetzes ist älter als 10 Jahre und entspricht nicht den heutigen Standards. Das sichtbare Verteilnetz besteht aus Schwarzrohren (siehe Abb. 23), welches zum Teil durch Kupferrohre ergänzt wurde. Die Dämmung besteht aus Mineralwolle (installiert vor 1980) und Kunststoffummantelung. Die Dämmung ist an einigen Stellen nicht ordnungsgemäß ausgeführt und entspricht insgesamt nicht der EnEV 2009.

Abb. 23\_Wärmeverteilnetz

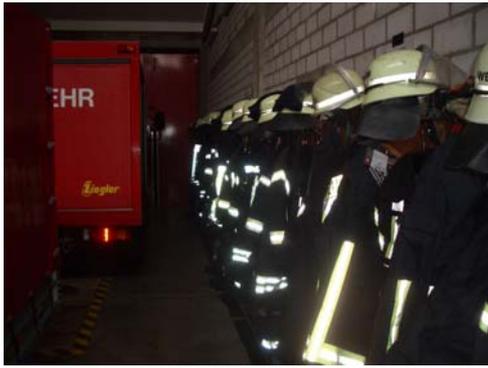
Nicht vorhanden. Die PSA (Persönliche Schutzausrüstung) hängt in Spinden in der Fahrzeughalle. Die PSA, private Kleidung und sich umziehende Einsatzkräfte sind nahezu ungeschützt gegenüber Abgasen. Hektische Bewegungen oder Unachtsamkeit können zu Unfällen führen (siehe Abb. 30).

Abb. 30\_Umkleidebereich in der Fahrzeughalle

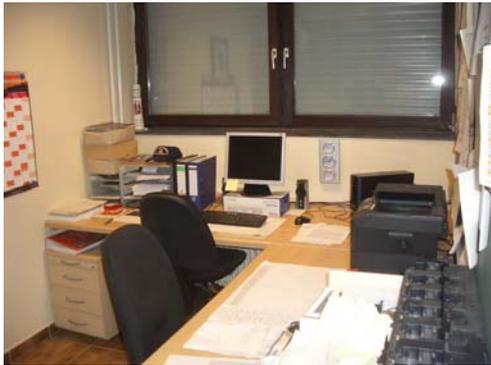
Das Büro des Wehrführers erfüllt mit ca. 8,00 m<sup>2</sup> Fläche nicht die Anforderungen laut GUV-I 8554. Es ist beengt (siehe Abb. 31). Die Mindestraumhöhe überschreitet überall die vorgegebenen 2,70 m. Eine natürliche Belichtung ist durch große Fensteröffnungen gewährleistet. Künstliche Lichtquellen sind vorhanden. Alle Elektrogeräte im Büro sind mit einem gültigen Prüfsiegel versehen. Das nicht transponderbasierte Schließsystem und die fehlende EDV-Ausstattung (Internet, DSL) fallen negativ ins Gewicht.

Abb. 31\_Büro des Wehrführers

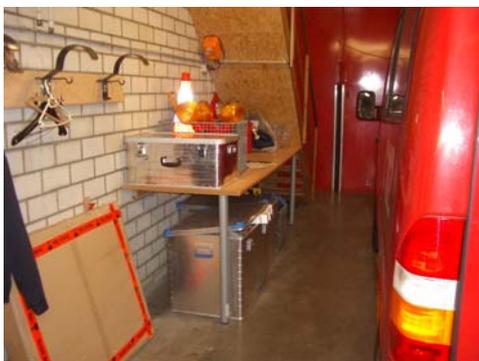
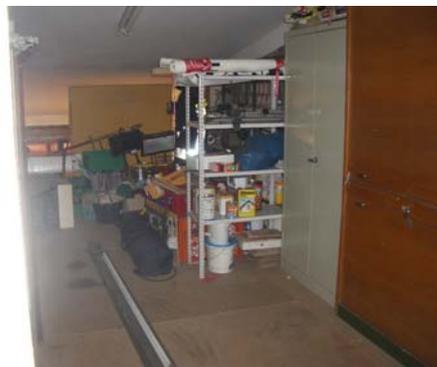
Ein allgemeines Materiallager für Feuerwehrzwecke existiert nicht. Feuerwehrspezifische Ausrüstungsgegenstände werden in der Fahrzeughalle und in der Werkstatt gelagert. Lagerkapazitäten für Küche, Getränke und ähnliches im Gebäude vorhanden.

Abb. 34\_ Fehlende Lagerkapazitäten führt zur Lagerung von Materialien in der Fahrzeughalle  
Abb. 35\_ provisorischer Lagerraum im Obergeschoß

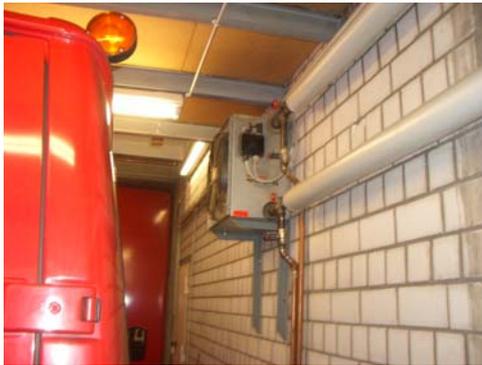
Der Abstand zwischen Fahrzeug und Wand liegt größtenteils unter dem Mindestmaß von 0,5 m. Der Mindestabstand zwischen Fahrzeug und Decke von 0,2 m wird eingehalten. Die Durchfahrtsbreite beträgt 3,50 m und erfüllt die vorgeschriebenen 3,5 m.

Abb. 41\_ unterschrittene Mindestdurchfahrbreite

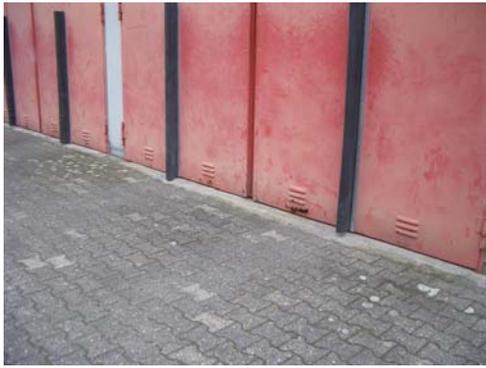
Die Einsatz Tore sind schwergängig. Im Bereich der Tore befinden sich keine Stolperfallen. Eine Notentriegelung und Handöffnung ist möglich. Negativ fällt die fehlende Selbstschließung nach dem Ausrücken ins Gewicht. Eine Einsatzkraft kann erst nach Schließen des mechanischen Tores aufsitzen. Zusätzlich erfüllen die älteren Stahltore nur einen Teil der Sicherheitsmerkmale. Diese Tore gehen schwergängig, sind nicht gegen Zuschlagen gesichert und ein Aufenthalt im Bereich der Torbewegung ist möglich.

Abb. 41\_Beschädigte Stahltore
