## Gutachten: Fachbeitrag Bäume

| Gutachten – Nr. | 222 0143 |
| Projektbezeichnung | <b>Bebauungsplan „Einkaufsquartier südlich der Ludwigsstraße (A 262)“, Mainz am Rhein</b><br>Prüfung der Einbindung des Baumbestandes in eine geplante Baumaßnahme |

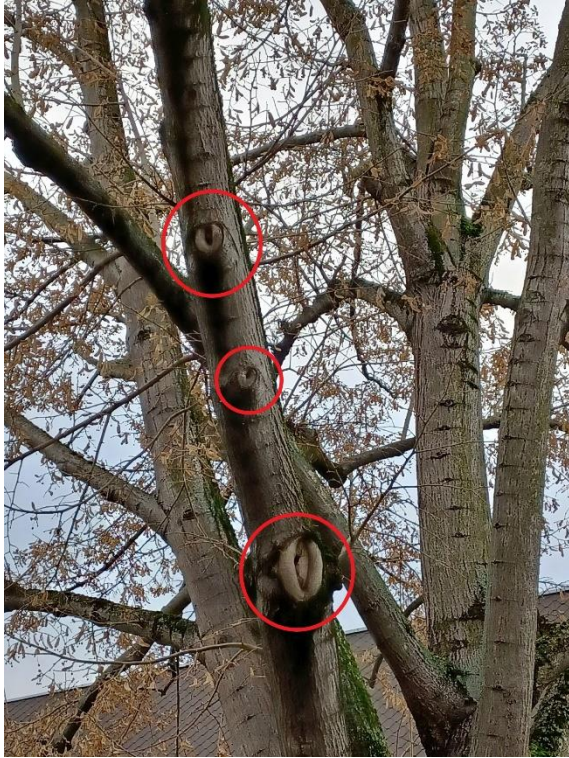
**Abb. 20: Bischofsplatz, Baum 6. Astungswunden mit Höhlungen.**

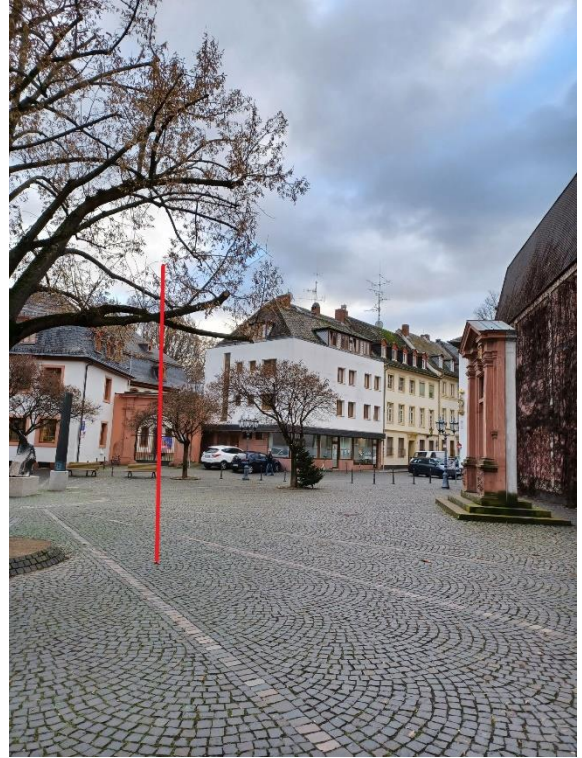
**Abb. 21: Bischofsplatz, Baum 6. Mangelndes Lichtraumprofil über der geplanten Baustraße schematisch rot gekennzeichnet.**

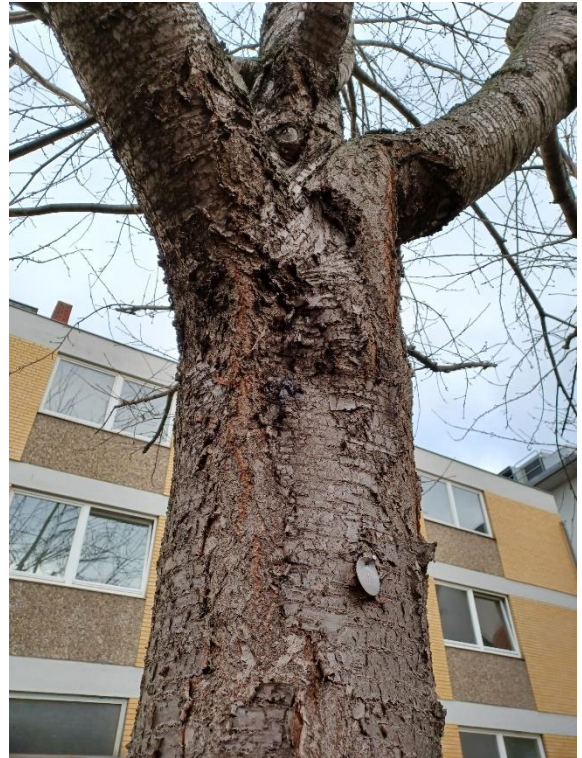
| Baum | Krone | Stamm/Stammfuß | Wurzelanlauf/Wurzeln/Baumumfeld |
|---|---|---|---|
| 11 | | Rindenschäden (Gummifluss) | |

**Abb. 31: Johannisstraße, Baum 11. Rindenschaden (Gummifluss) Stamm.**

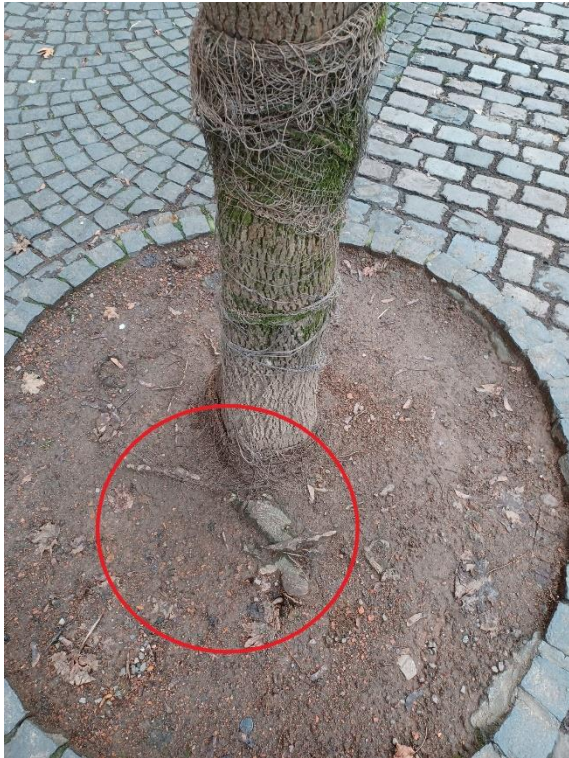
**Abb. 38: Eppichmauergasse, Baum 14. Rindenschäden Wurzel.**

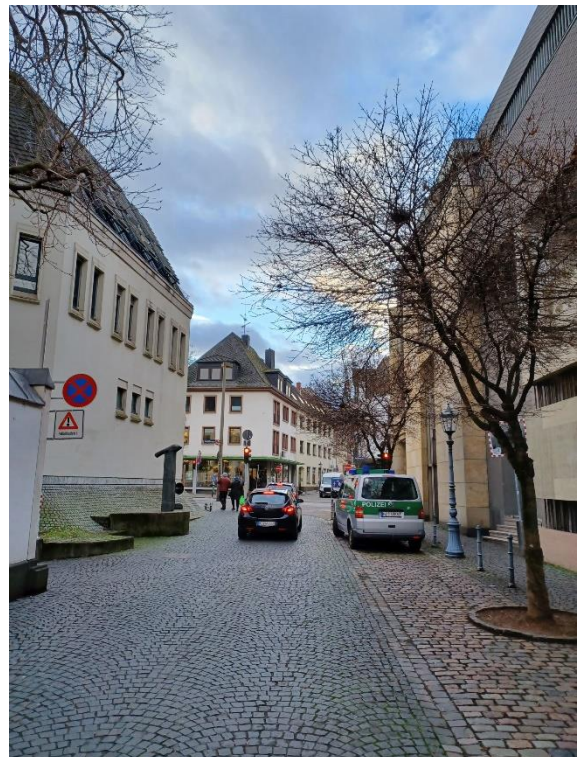
**Abb. 41: Eppichmauergasse. Mangelndes Lichttraumprofil.**

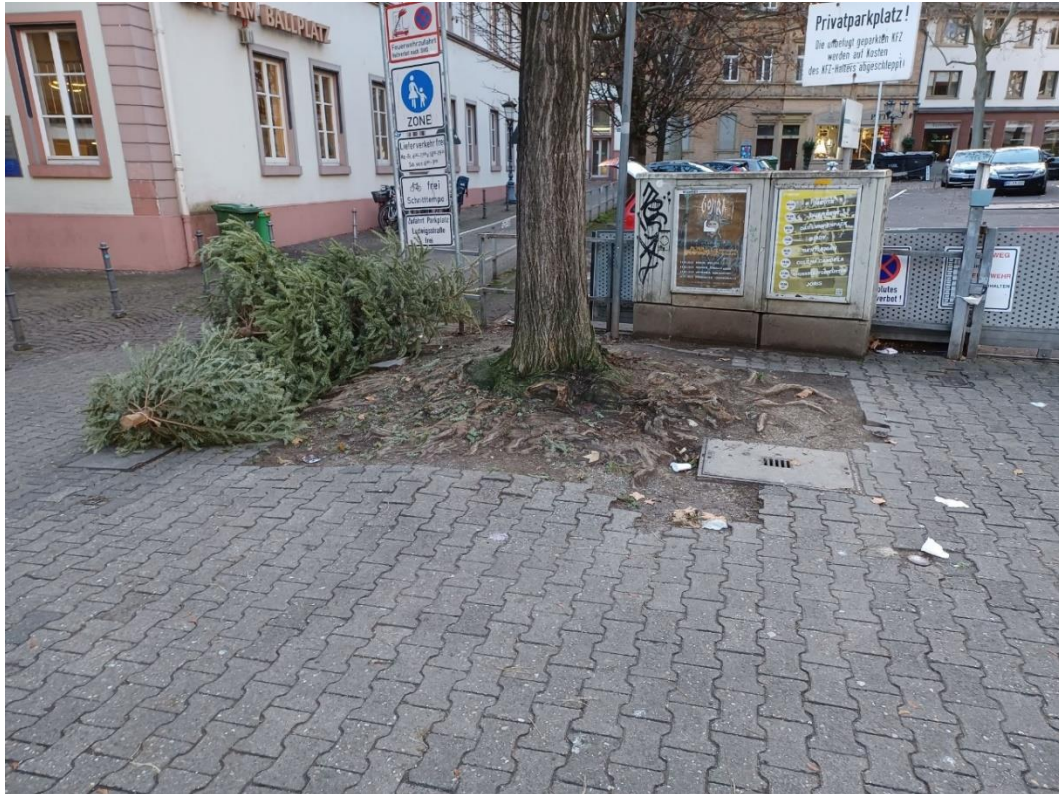
Abb. 47: Weißliliegasse, Baum 16. Baumumfeld mit offenliegenden Wurzeln und Bodenaufwölbungen.

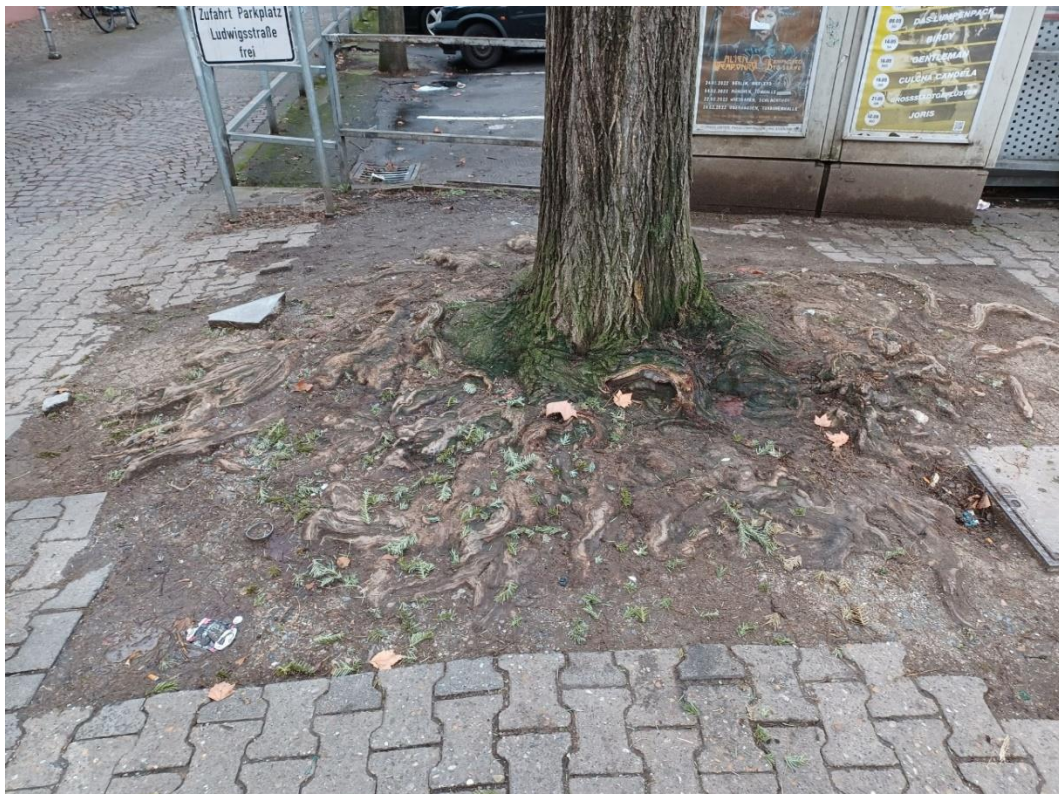
Abb. 48: Weißliliegasse, Baum 16. Rindenschäden an offenliegenden Wurzeln.

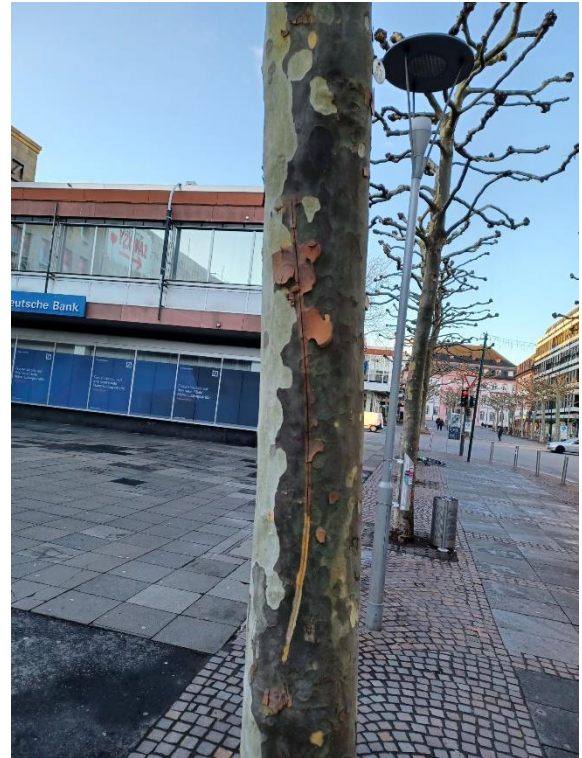
Abb. 62: Ludwigsstraße, Baum 25. Rindenschaden Stamm.

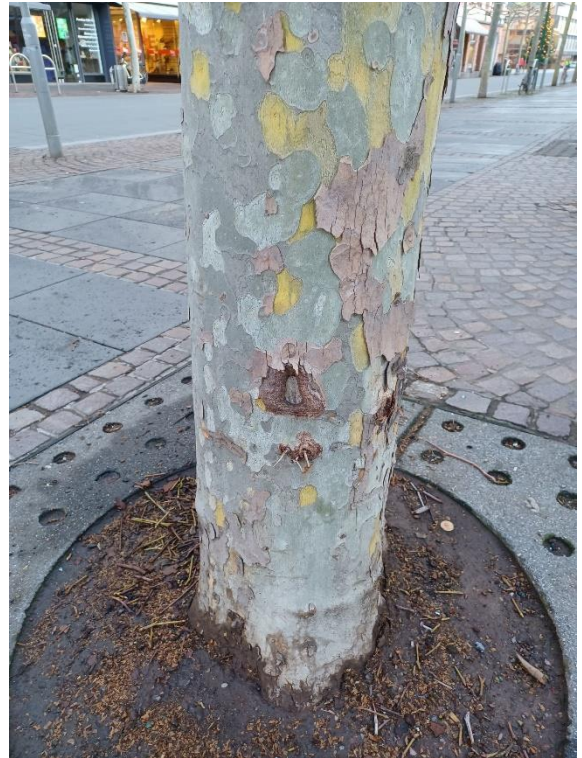
**Abb. 66: Ludwigsstraße, Baum 26. Rindenschaden Stamm.**

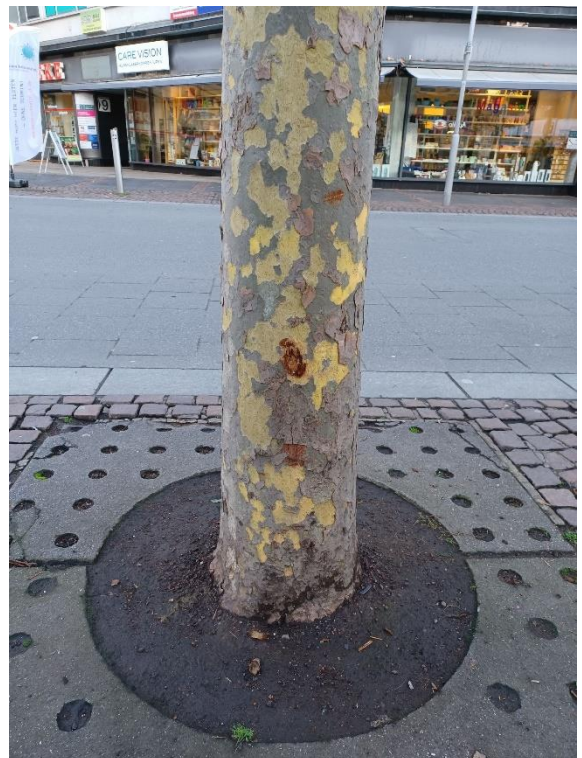
**Abb. 68: Ludwigsstraße, Baum 27. Rindenschaden Stamm.**

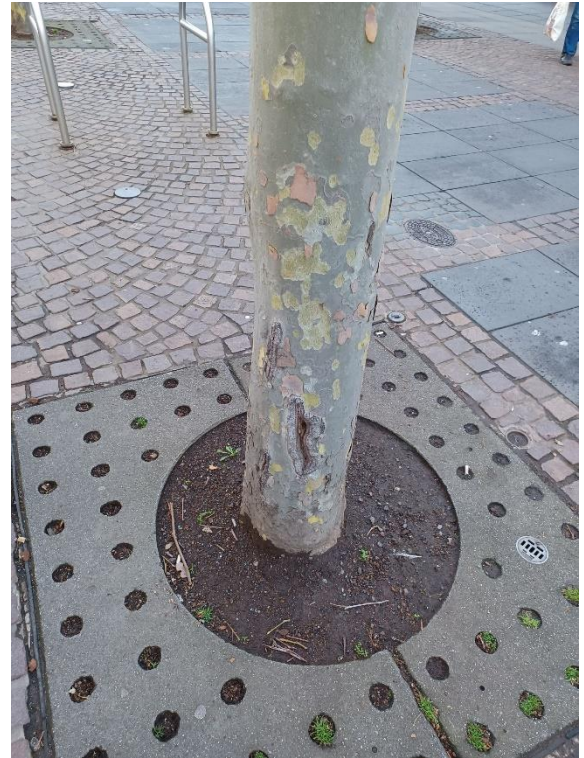
Abb. 70: Ludwigsstraße, Baum 28. Rindenschaden Stamm.

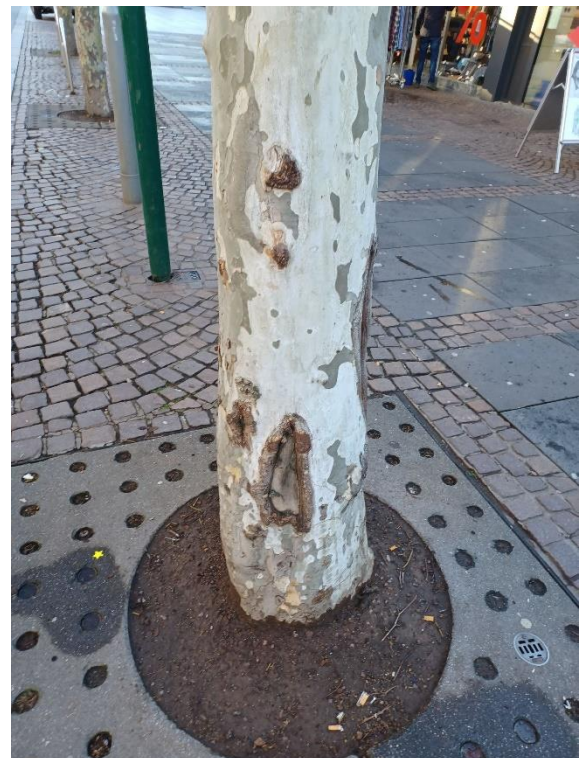
Abb. 72: Ludwigsstraße, Baum 41. Rindenschaden Stamm.

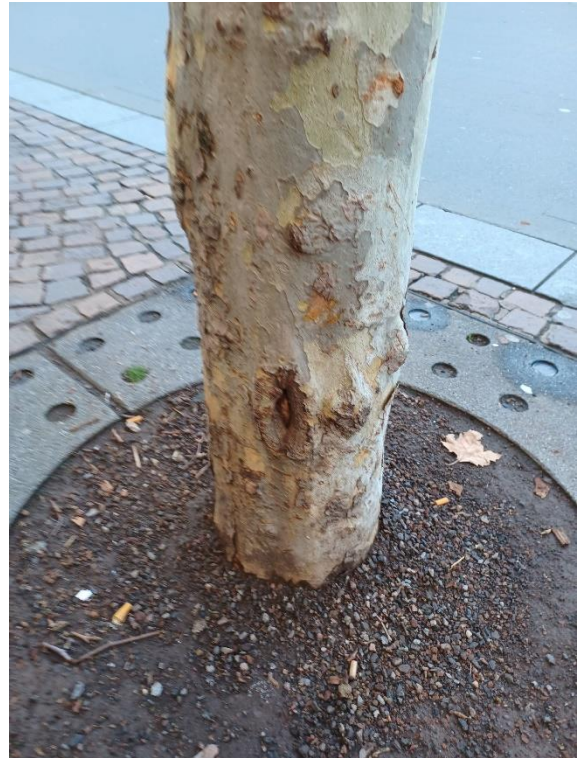
Abb. 78: Ludwigsstraße, Baum 51. Rindenschäden.

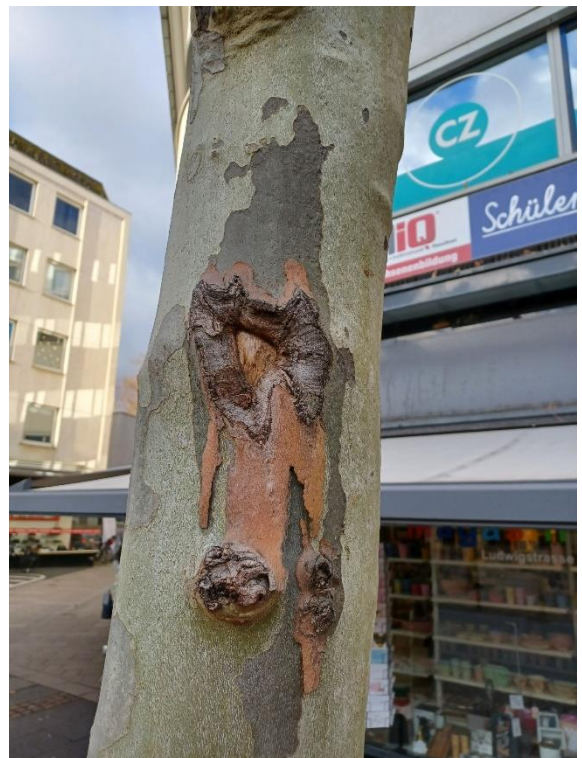
Abb. 80: Ludwigsstraße, Baum 53. Rindenschaden Stamm.

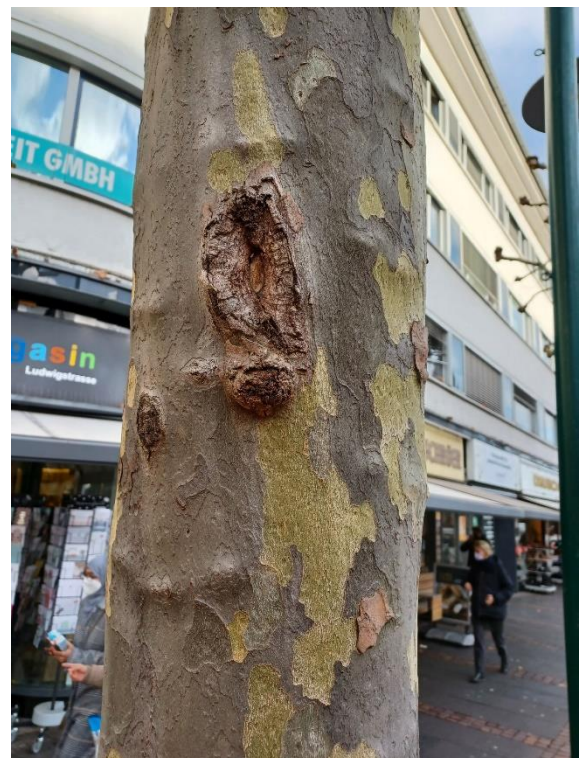
**Abb. 83: Ludwigsstraße, Baum 54. Rindenschaden Stamm.**
