## Gutachtliche Stellungnahme

**Objekt:** Rückbau des Nebengebäudes in der Fuststraße mit  
Verbindungsbrücke  
„Neuordnung Ludwigsstraße“  
55116 Mainz

**Gegenstand:** Standortbegutachtung / Entsorgungskonzept

**Datum:** 1. April 2021

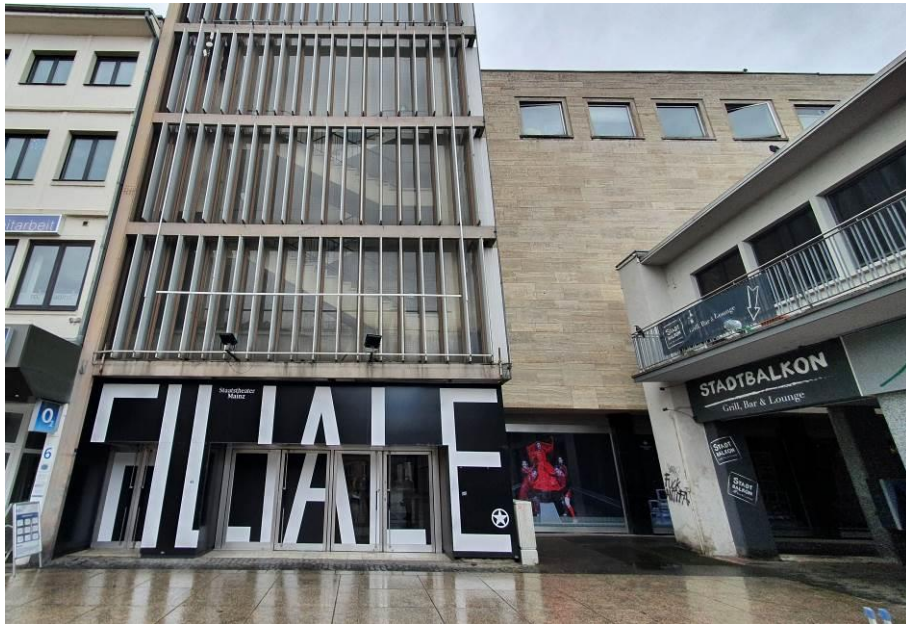
Foto 1: Nördliche Fassade: Glas- und Naturstein

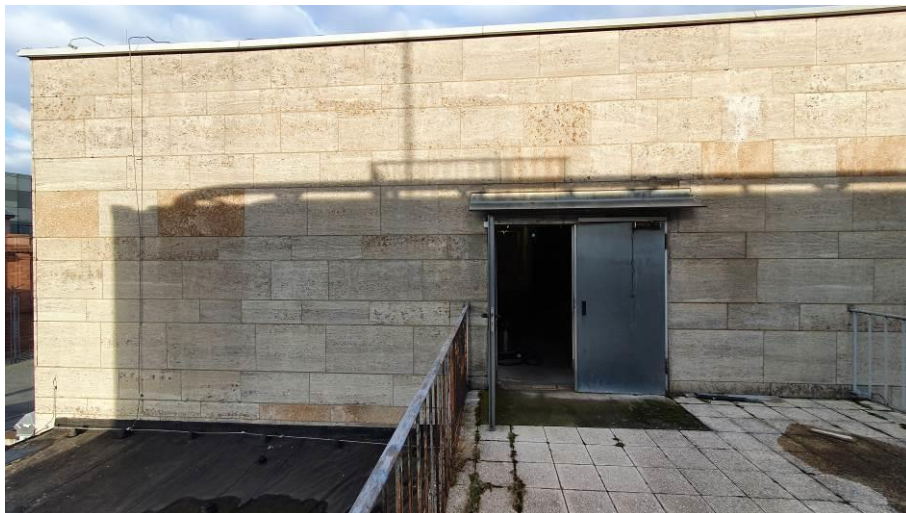
Foto 2: Westliche Fassaden aus Naturstein

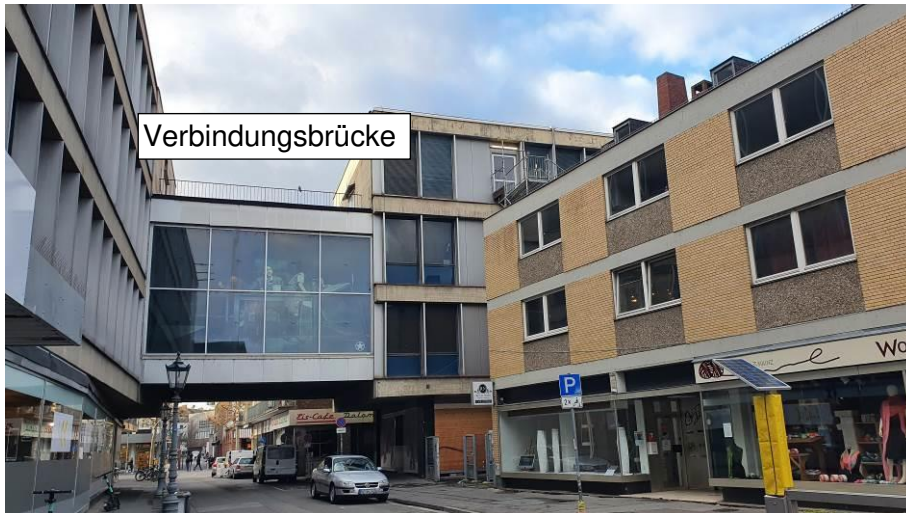
Foto 3: Südliche Fassade: verglaster Teil der Fassade

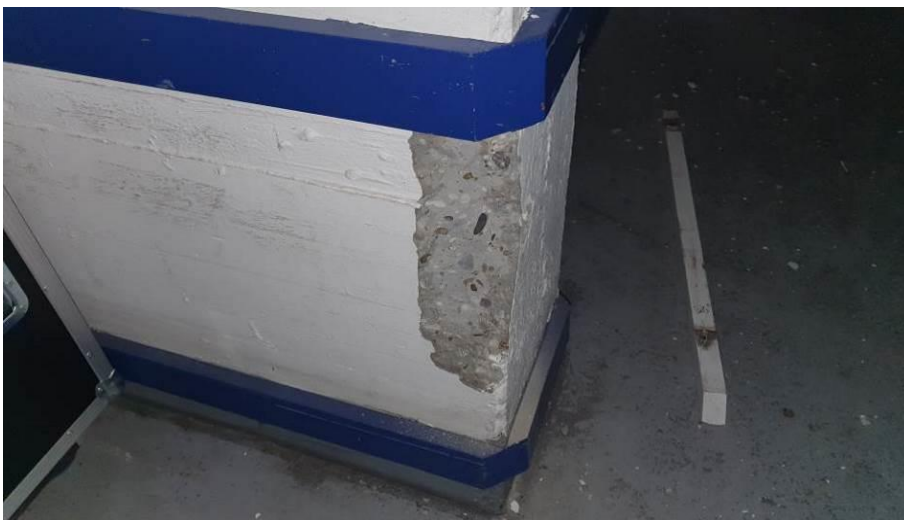
Foto 7

Die Außenwände, einige Innenwände und die Bodenplatte sind aus (Stahl-)Beton. Von der Betonkonstruktion wurde ein Teil der Probe A-BSCH 1 entnommen, vgl. Foto 7.

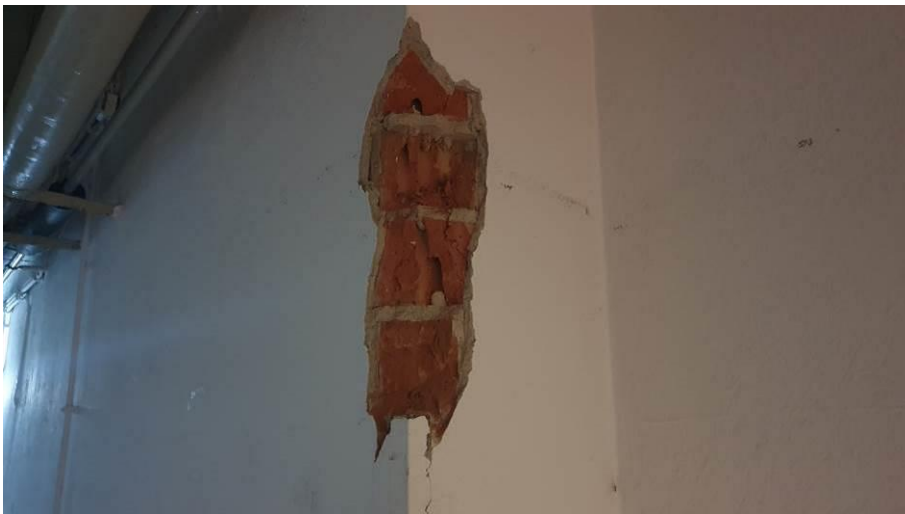
Foto 9

Die Zwischenwände im Untergeschoss sind gemauert. Aus dem Ziegelmauerwerk wurde die Probe A-BSCH 2 entnommen, vgl. Foto 8 und Foto 9.

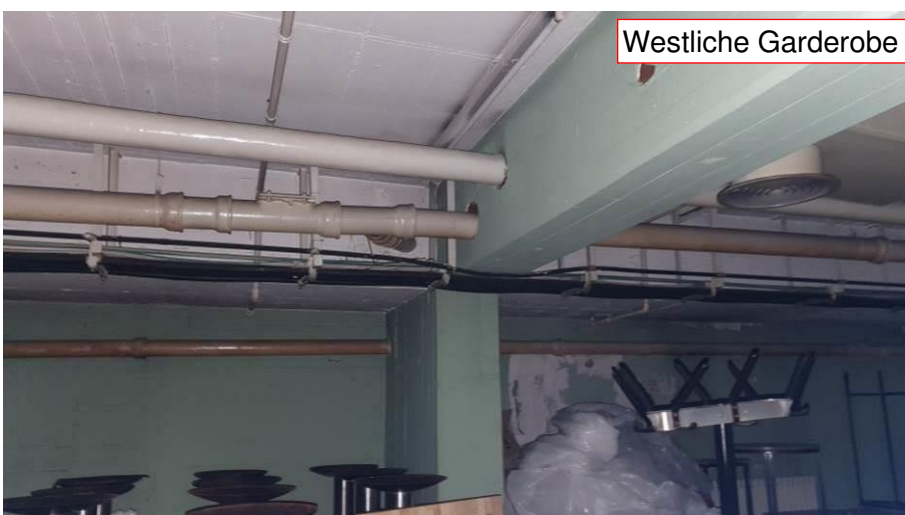
Foto 10

An der Decke und teilweise an den Wänden im gesamten Untergeschoss verlaufen mehrere, teilweise isolierte Leitungen (Abwasser, Lüftung, Elektro, etc.), vgl. Fotos 10 und 11.

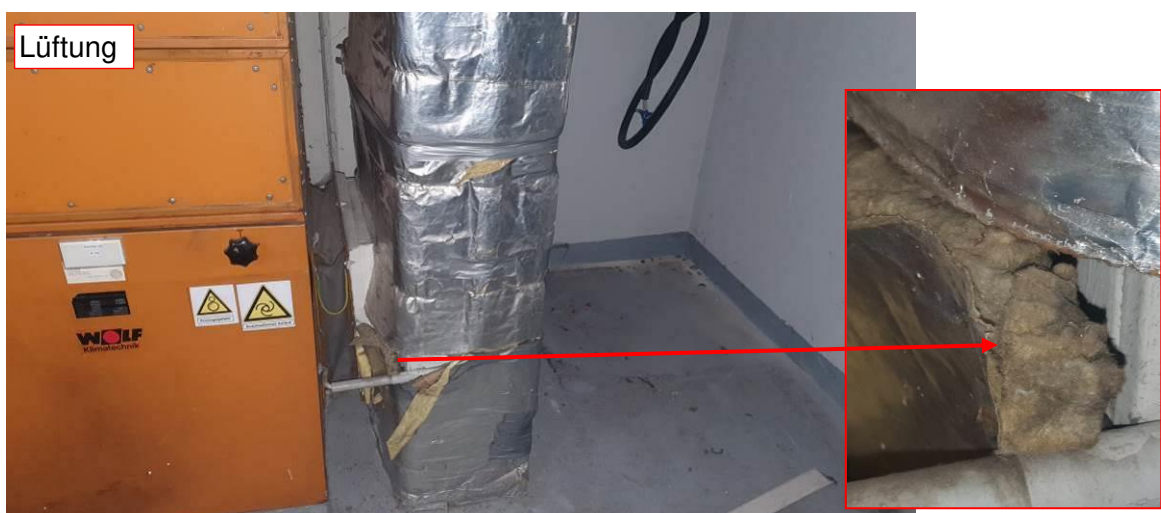
Nach dem Baujahr und aus Erfahrung zu beurteilen, handelt es sich bei der gelblichen Isolierung der Leitungen um künstliche Mineralfasern, vgl. Foto 12 bis Foto 14. Diese muss nach Vorgaben TRGS 521 ausgebaut und entsorgt werden.

Die vorhandenen KMF (z.B. Isolierung diverser Rohrleitungen, Dämmung in der Lüftungsanlage und teilweise oberhalb der angehängten Decke) sind vor dem Abbruch mit Großgerät gemäß den Vorgaben der TRGS 521 „Faserstäube“ auszubauen und zu entsorgen.

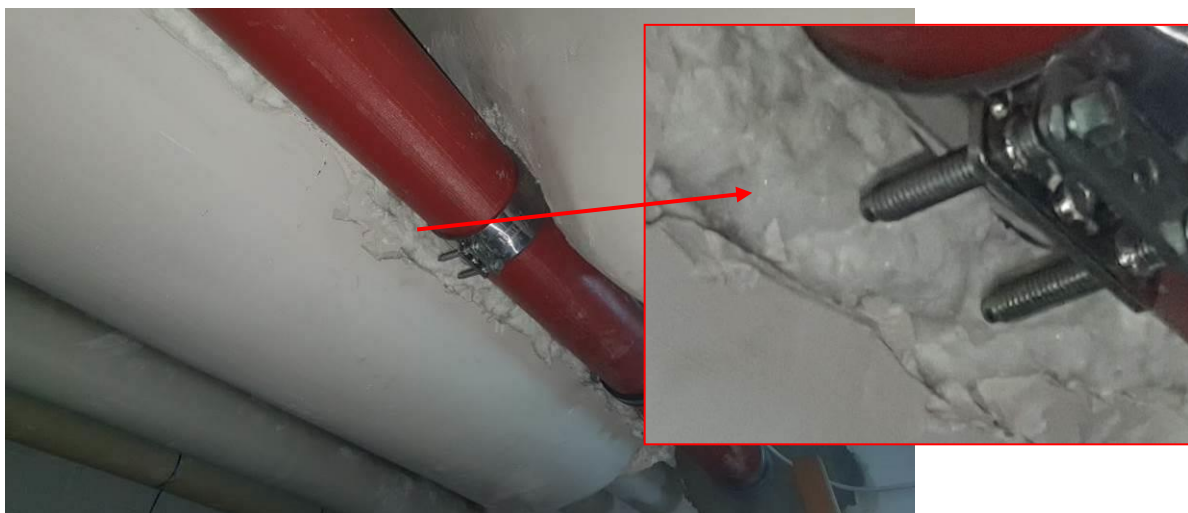
Aus der weißen Isolierung wurde die Probe A-KMF 1 zur Bestimmung des KI-Index entnommen, vgl. Foto 15 und Foto 16 sowie Anlage 2.1.

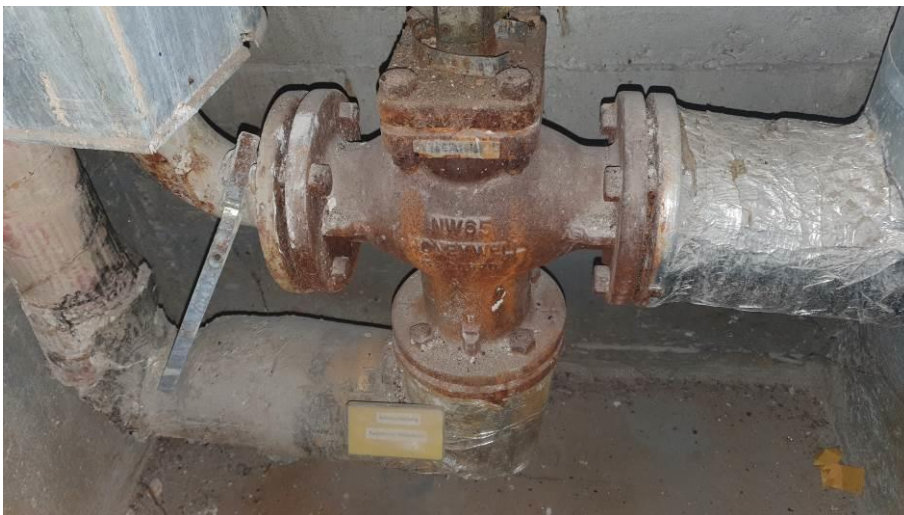
Foto 18

Im Heizungsübergaberaum an der südöstlichen Untergeschossecke sind entsprechenden Anlagen und Heizungsleitungen vorhanden, vgl. Foto 17 und Foto 18. Hier muss von asbesthaltigen Flanschdichtungen im Rohrleitungssystem ausgegangen werden.

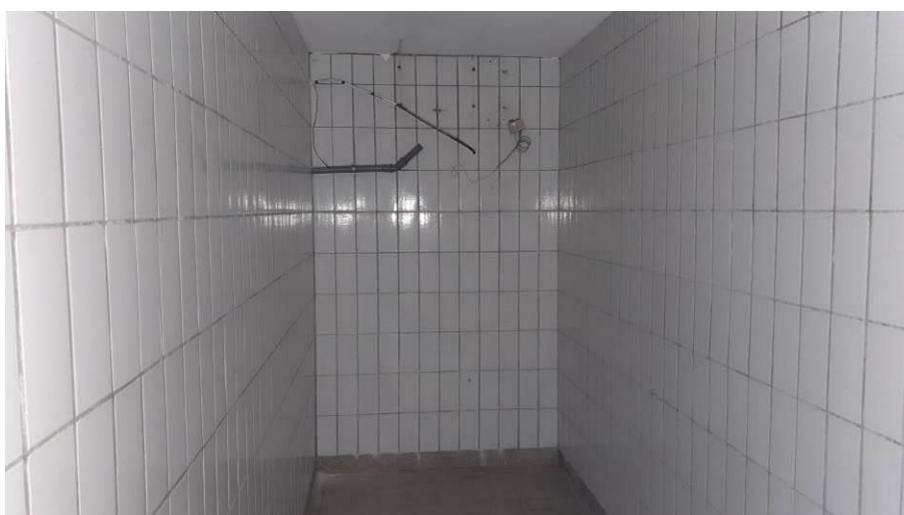
Foto 25

Der Kühlraum unterhalb der östlichen Treppe ist gefliest, vgl. Foto 24 und Foto 25. Die weißen Wandfliesen wurden entfernt, um den Wandaufbau zu erkunden. Hinter den Fliesen wurde etwa 10 cm Styropordämmung festgestellt, vgl. Foto 26 und Anlage 2.1. Aus dem Dämmmaterial wurde die Probe A-HBCD 1 entnommen.

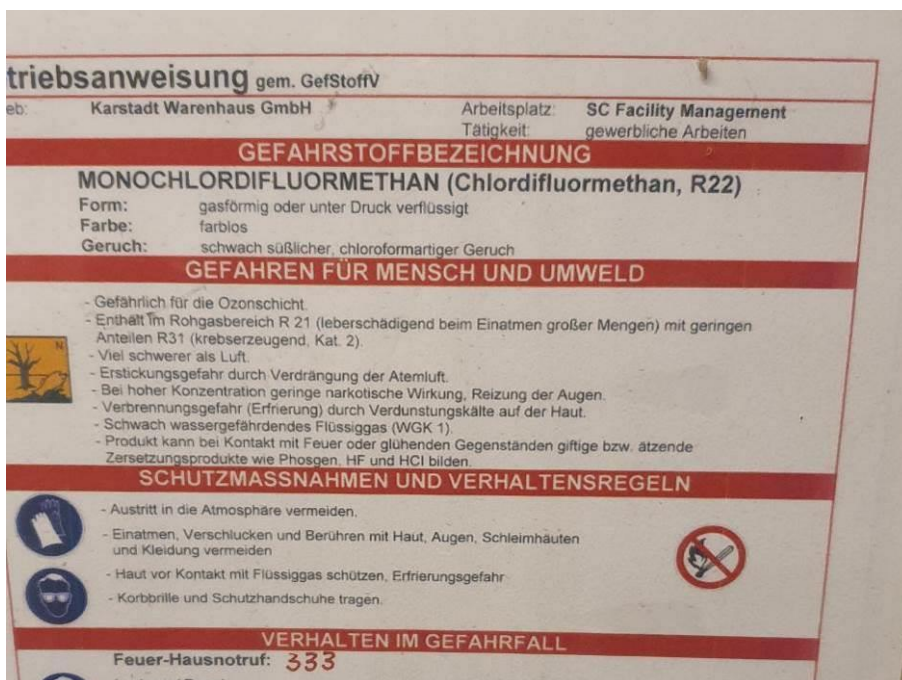
Foto 30

Ferner ist im Abwasserraum eine Betriebsanweisung aus dem Jahr 2008 angebracht, die sich auf das Mittel Chlordifluormethan R22 (teilhalogenierte Kohlenwasserstoffe H-FCKW) bezieht, vgl. Foto 30. Dieses Mittel wurde vermutlich als Kältemittel für die Kühlaggregate des benachbarten Kühlraums verwendet. Ob die Kühlaggregate und das Mittel R22 vor Ort noch vorhanden sind, konnte nicht ermittelt werden.

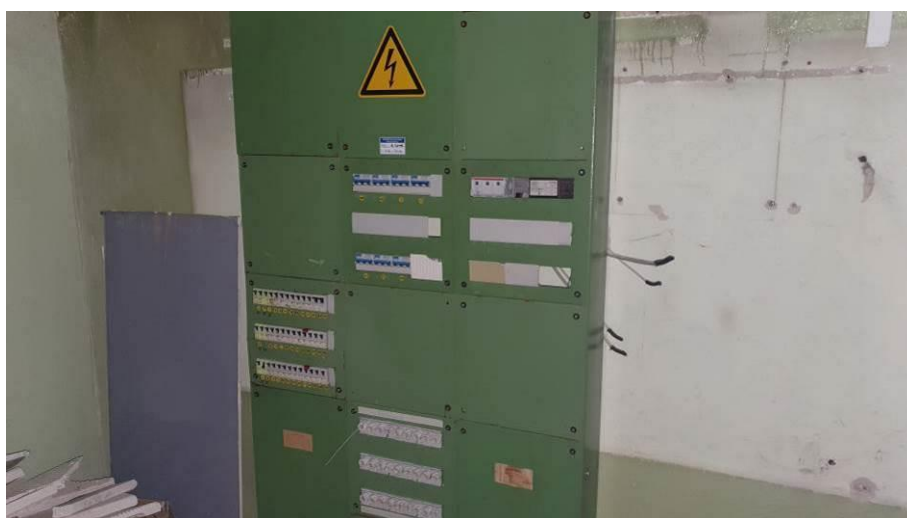
Foto 37

Einige Teile der Stromversorgungsanlage sind im Raum noch vorhanden, vgl. Foto 36 und Foto 37.

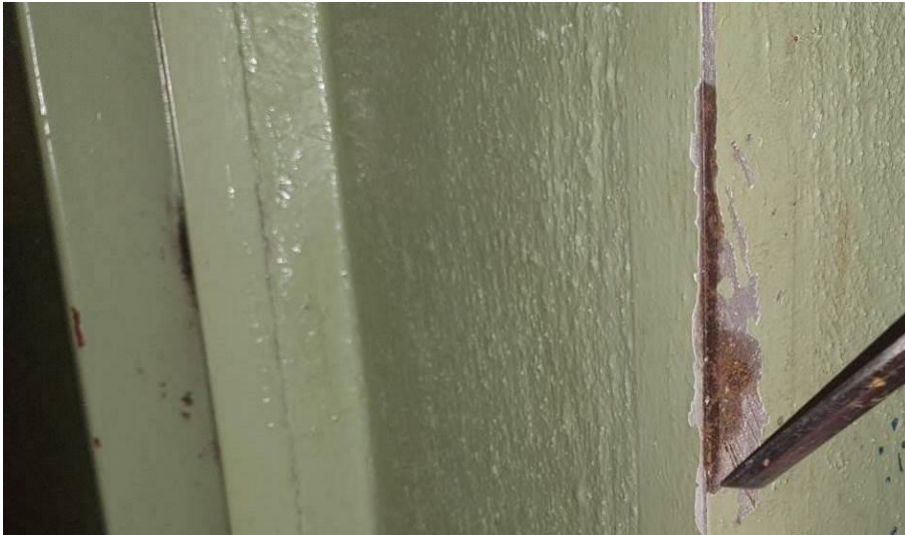
Die Wände im Stromversorgungsraum sind mit einer grünen Farbe gestrichen, vgl. Foto 38. Aus der Farbe wurde eine Probe A-PCB 2 entnommen, vgl. Anlage 2.1 und Foto 39.

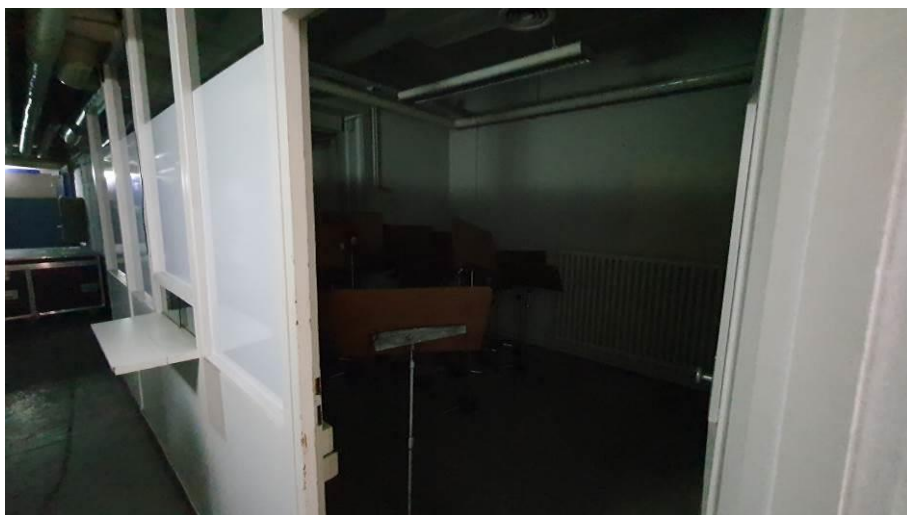
Gegenüber von der östlichen Garderobe befindet sich ein Lager als Holzkonstruktion mit Glaseinsätzen, vgl. Foto 48. Hier wurde der Fußboden geöffnet. Unterhalb der PVC-Bodenbelag wurde mehrere Schichten aus Holz und Styropordämmung festgestellt, vgl. Foto 48 und Foto 49.

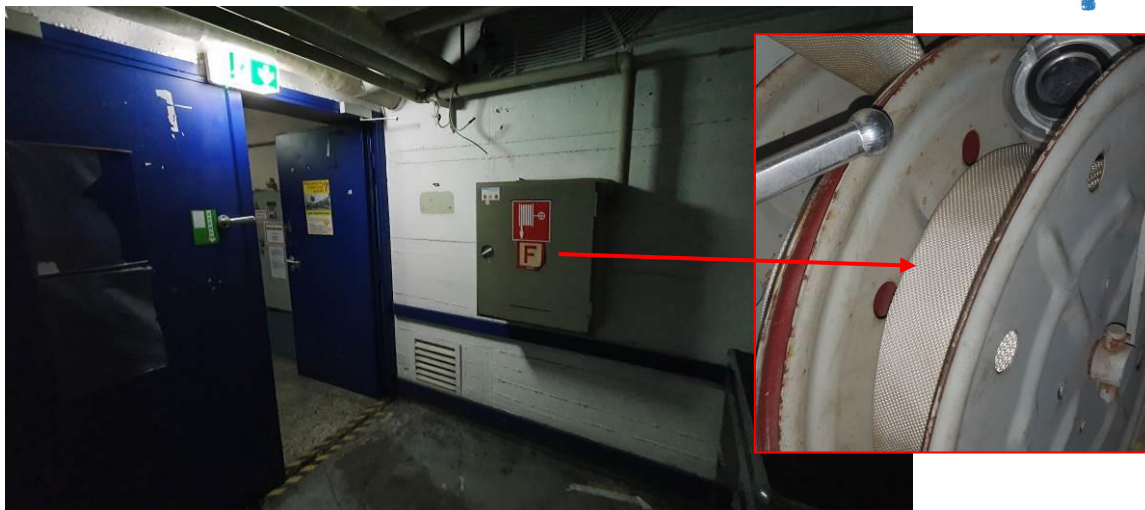
Foto 51

Die vorhandenen Feuerwehrschräuche können je nach Herstellzeitraum ebenfalls asbesthaltig sein, vgl. Foto 51.

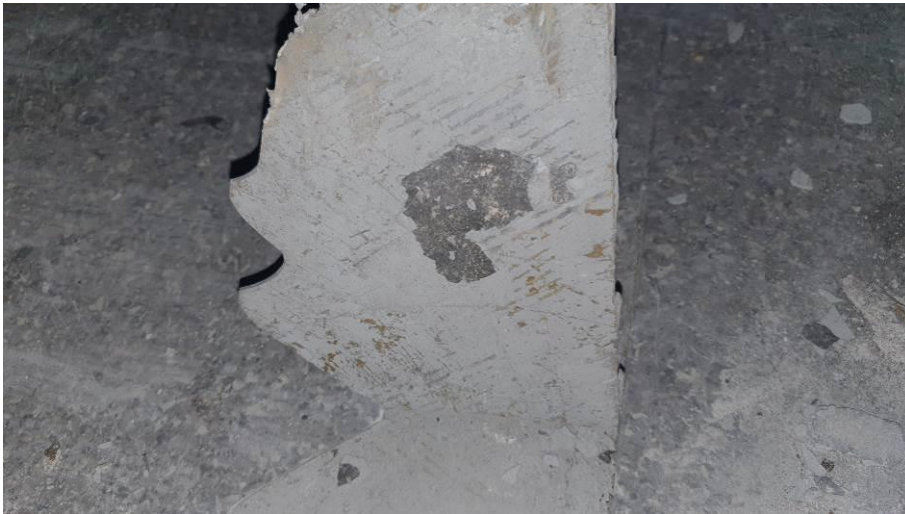
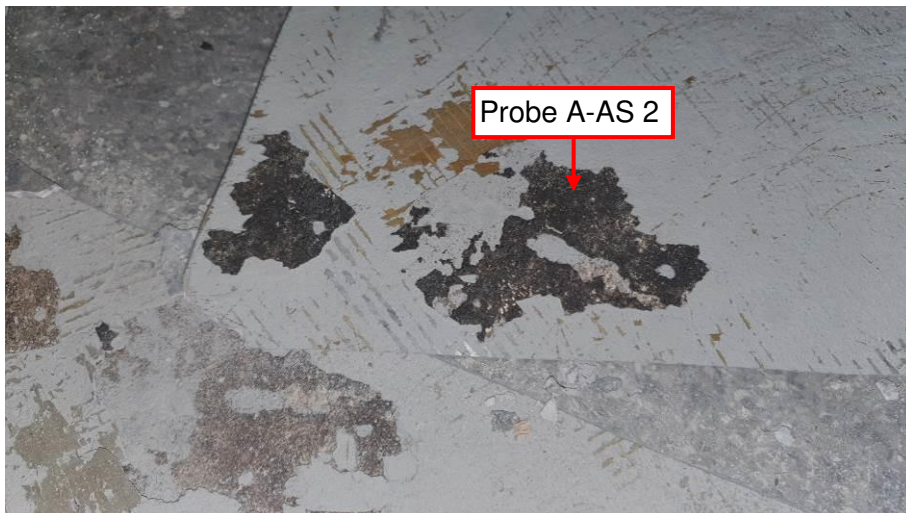
Der Fußboden in üblichen Bereichen weist einen Kunststoffbodenbelag auf. Der Fußbodenbelag wurde an einer exemplarischen Stelle entfernt, vgl. Foto 59. Der Bodenbelag ist zumindest stellenweise mit einem schwarzen Kleber verklebt. Aus dem schwarzen Kleber wurde die Probe A-AS 2 entnommen, vgl. Anlage 2.2 und Foto 60.

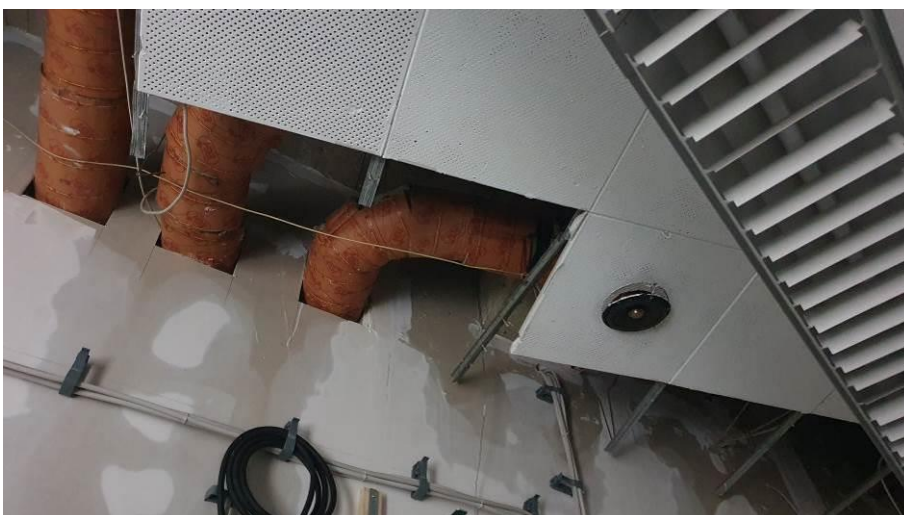
Foto 63

Das Erdgeschoss weist bereichsweise abgehängte Decken auf, vgl. Foto 61. Oberhalb der abgehängten Decke verlaufen diverse Leitungen, vgl. Foto 62 und Foto 63. Im 1. Obergeschoss wurde aus der abgehängten Decke eine Probe entnommen, vgl. Anlage 2.3.

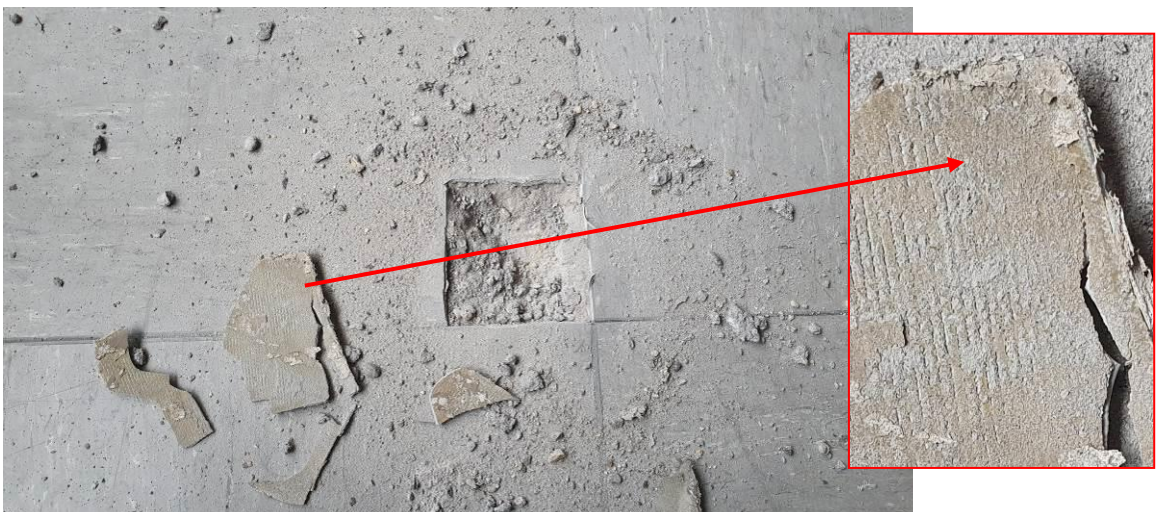
Foto 72

Der Fußboden im ersten Obergeschoss weist einen Kunststoffbodenbelag auf. Der Fußboden wurde an einer Stelle geöffnet, vgl. Foto 71. Allerdings wurde hier, im Gegensatz zum Erdgeschoss, kein schwarzer Kleber festgestellt, vgl. Foto 72.

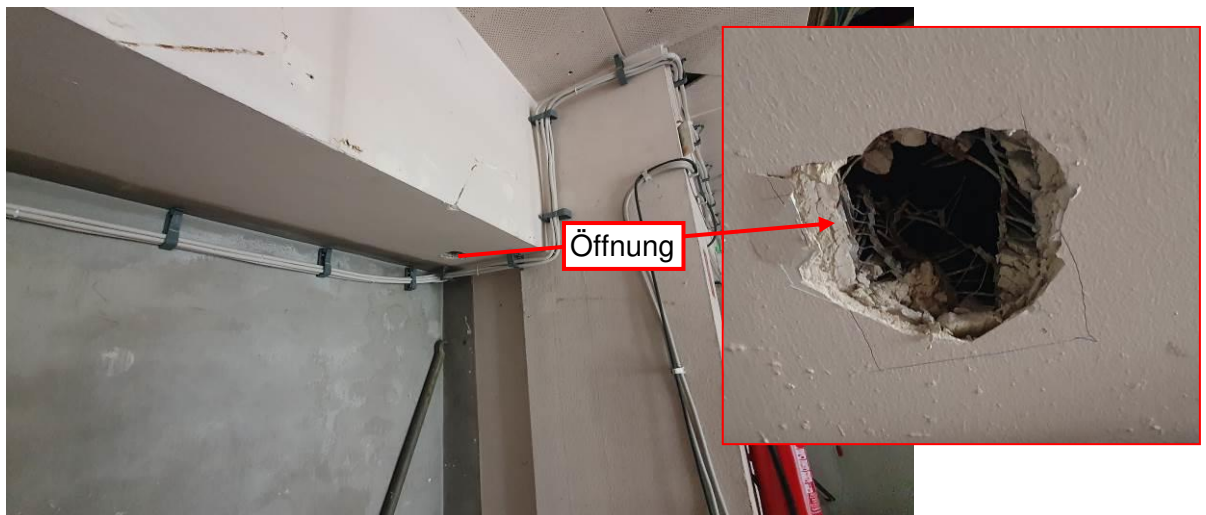
Foto 73

Ferner wurde im 1. Obergeschoss ein mit Gips verkleideter Kanal exemplarisch geöffnet, vgl. Foto 73.

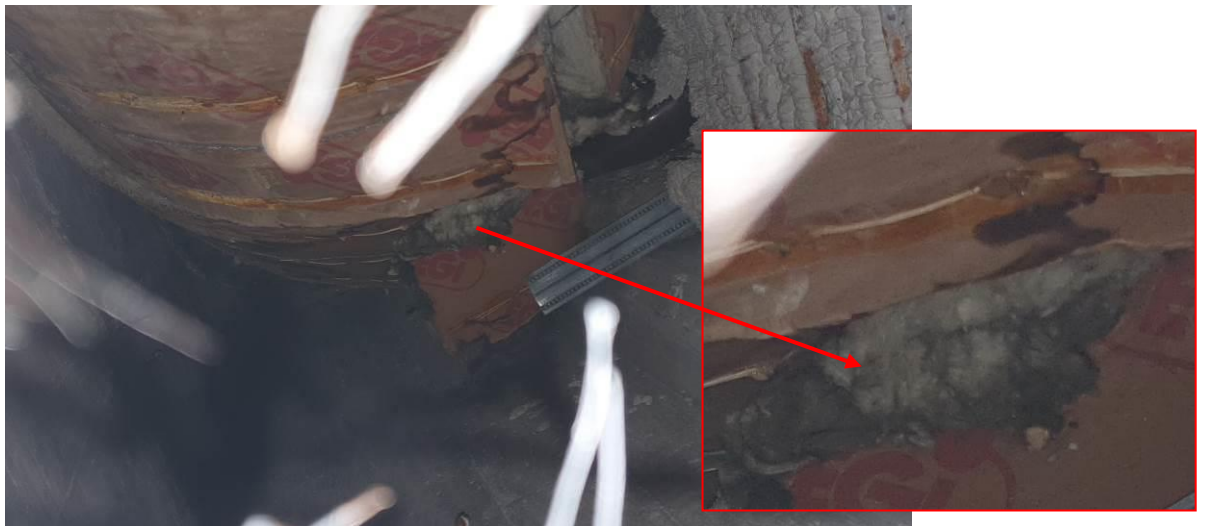
Foto 74

Durch die Öffnung war erkennbar, dass im Kanal eine mit künstlichen Mineralfasern isolierte Leitung verläuft, vgl. Foto 74.

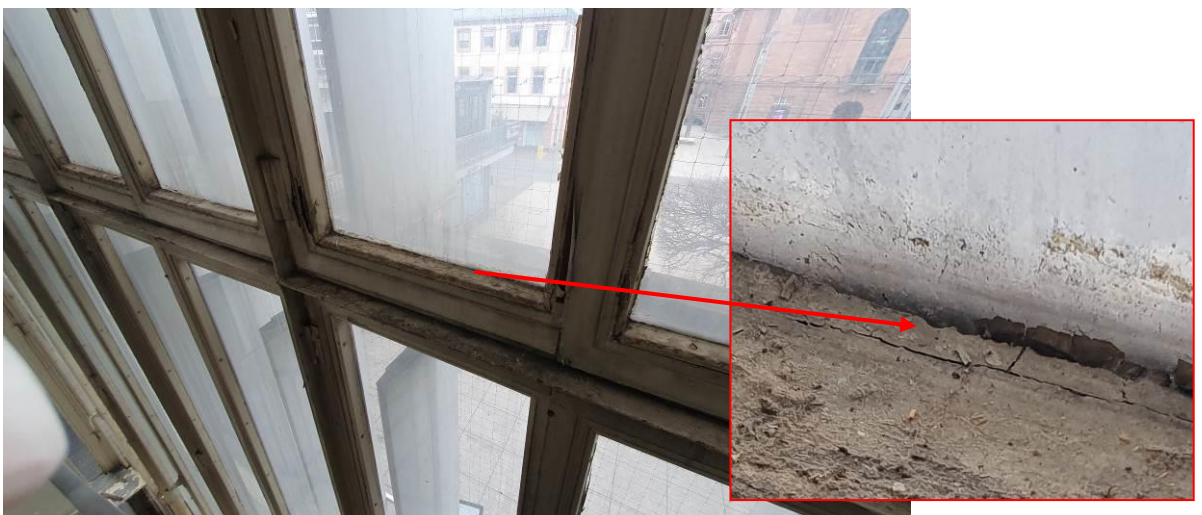
Foto 79

Aus der Glasfassade an der nördlichen Seite des Treppenhauses wurde die Probe A-AS 4 aus dem Fensterkitt entnommen, vgl. Foto 79.

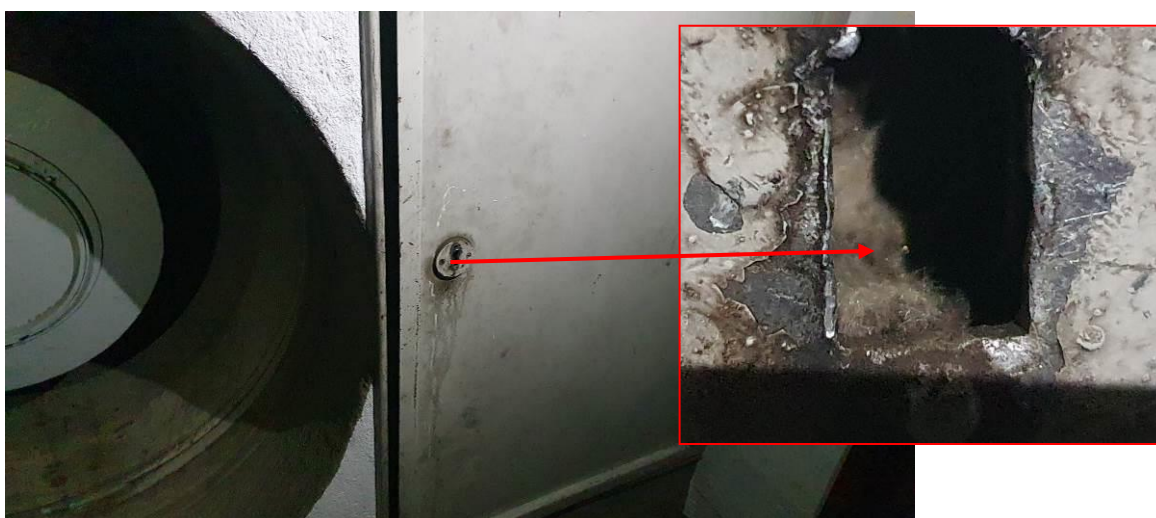
Foto 81

Von der östlichen Treppe zwischen dem 1. und 2. Obergeschoss ist ein Raum für die Lüftungstechnik erreichbar, vgl. Anlage 2.4. Die Zugangstür enthält augenscheinlich asbesthaltigen Materialien, vgl. Foto 80 und Foto 81.

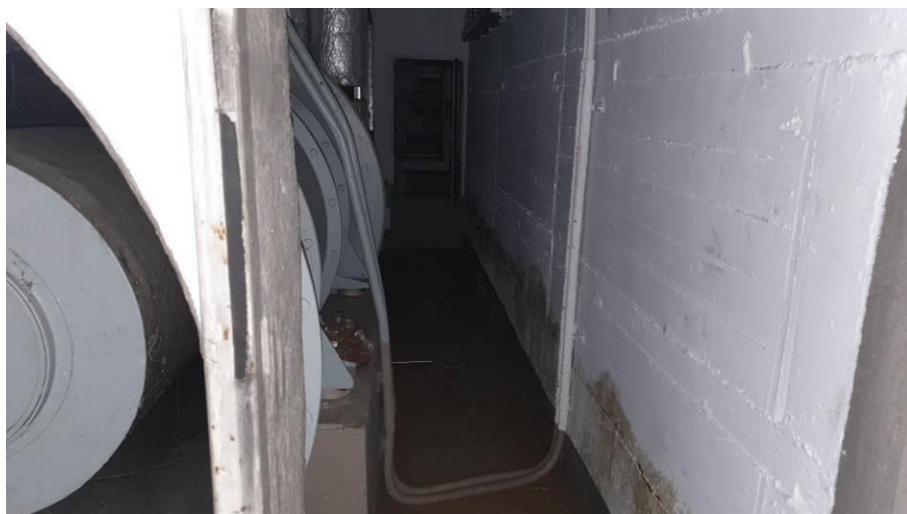
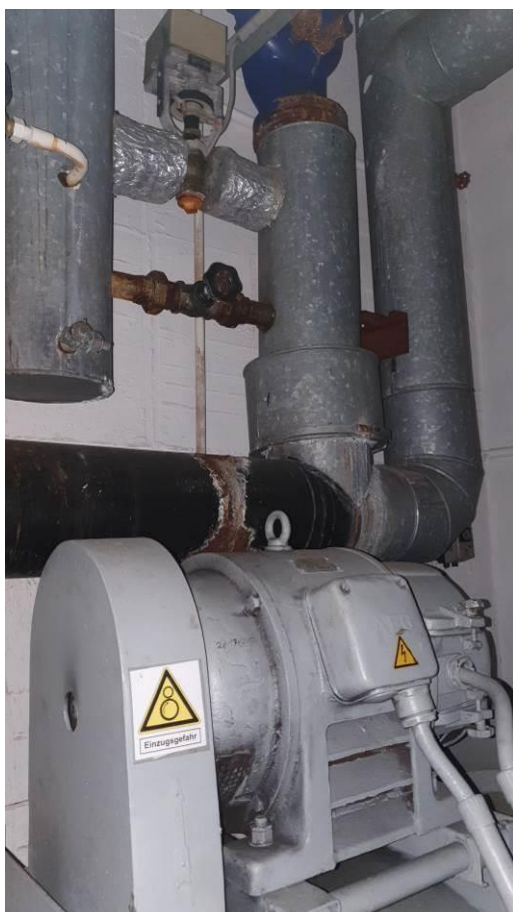
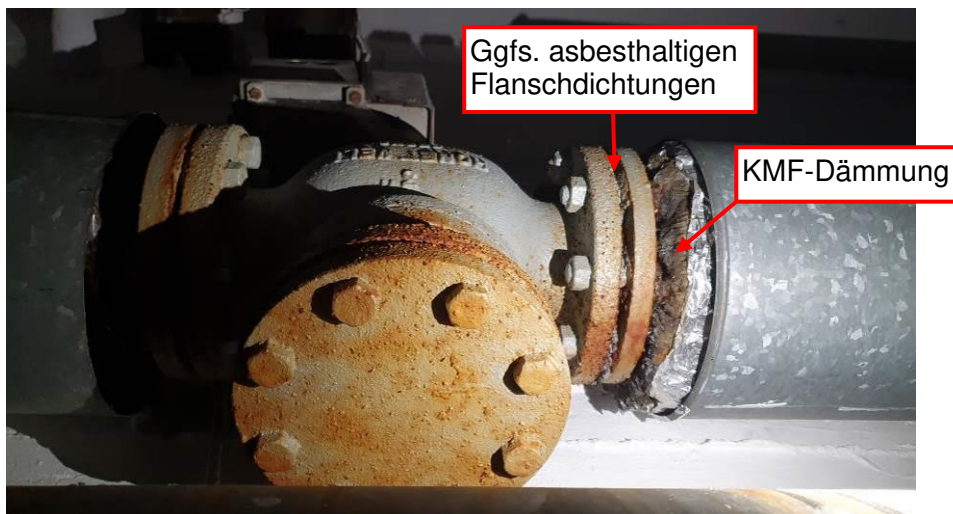
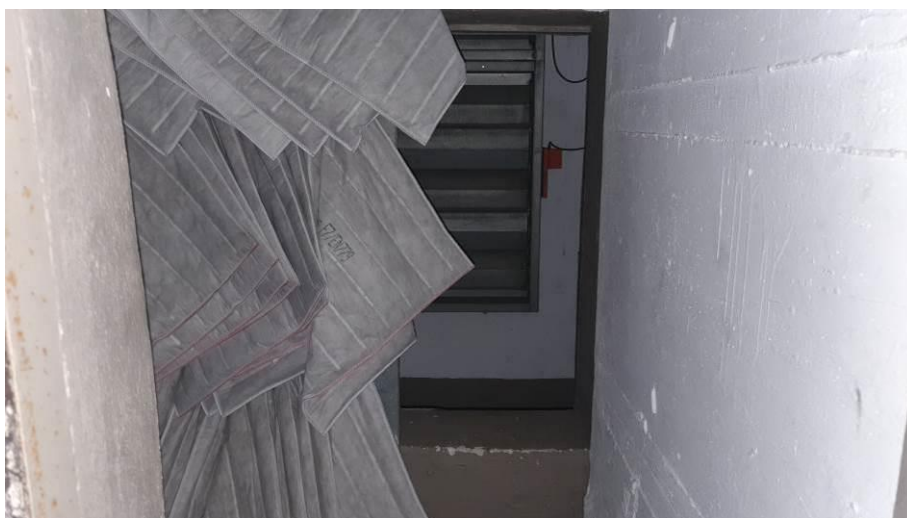
In Lüftungstechnikraum ist eine Lüftungsanlage mit Einlassöffnungen, Filtern, einem Ventilator, einem Motor, diversen (Rohr-)Leitungen etc. installiert, die teilweise mit KMF-Dämmung isoliert sind, vgl. Foto 82 bis Foto 87.

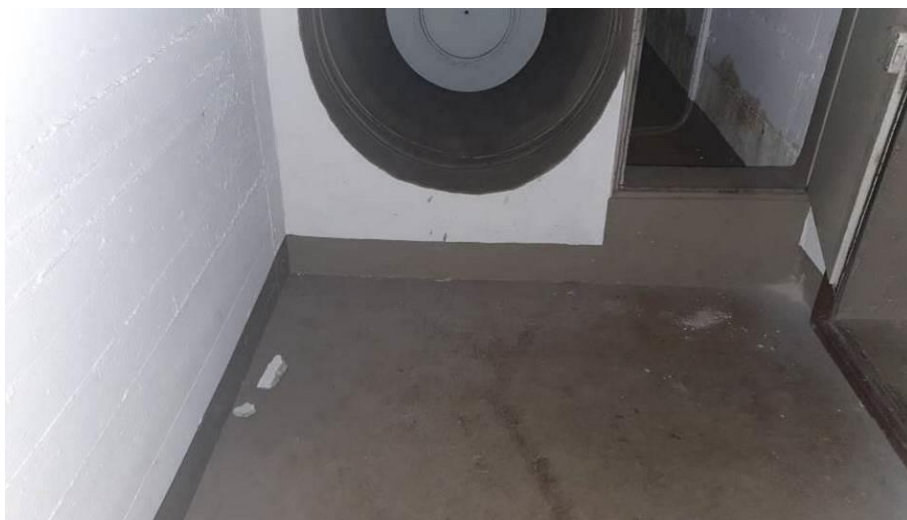
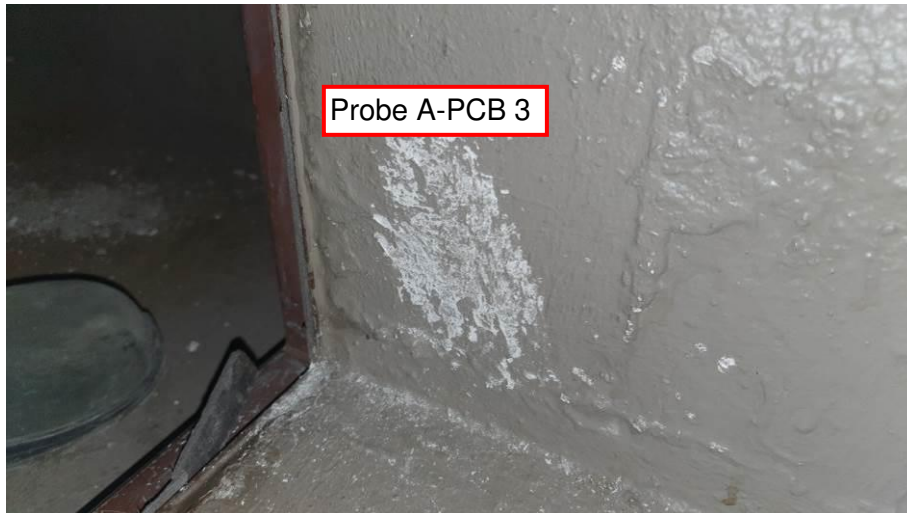
Aus der grüngrauen Bodenbeschichtung und Sockenbeschichtung wurde die Probe A-PCB 3 entnommen, vgl. Foto 88 und Foto 89, vgl. Anlage 2.4.

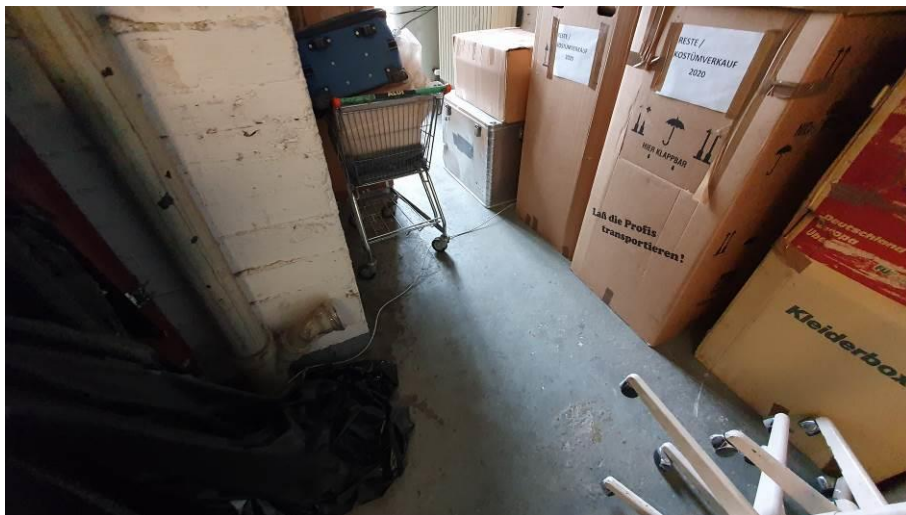
Foto 96: blaugraue Fußbodenbeschichtung in einem Lagerraum

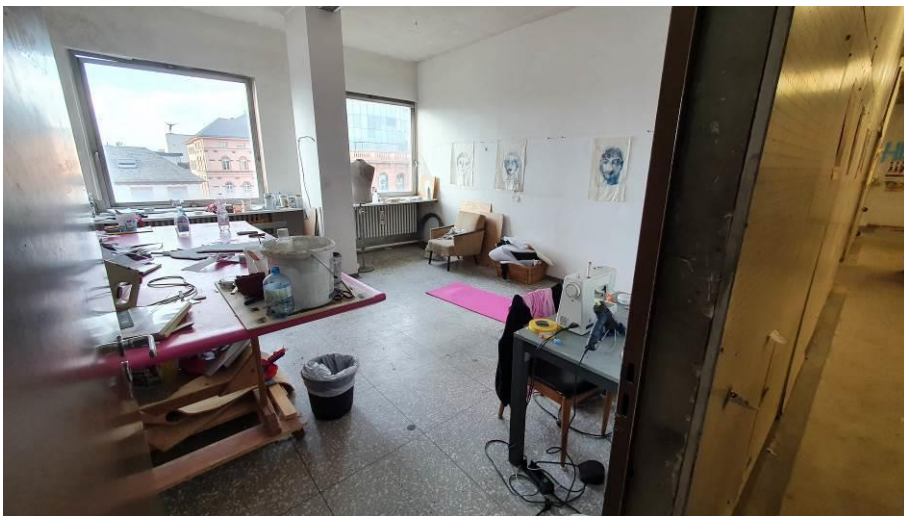
Foto 98: Kunststoffbelag im Büro an der nördlichen Gebäudeseite

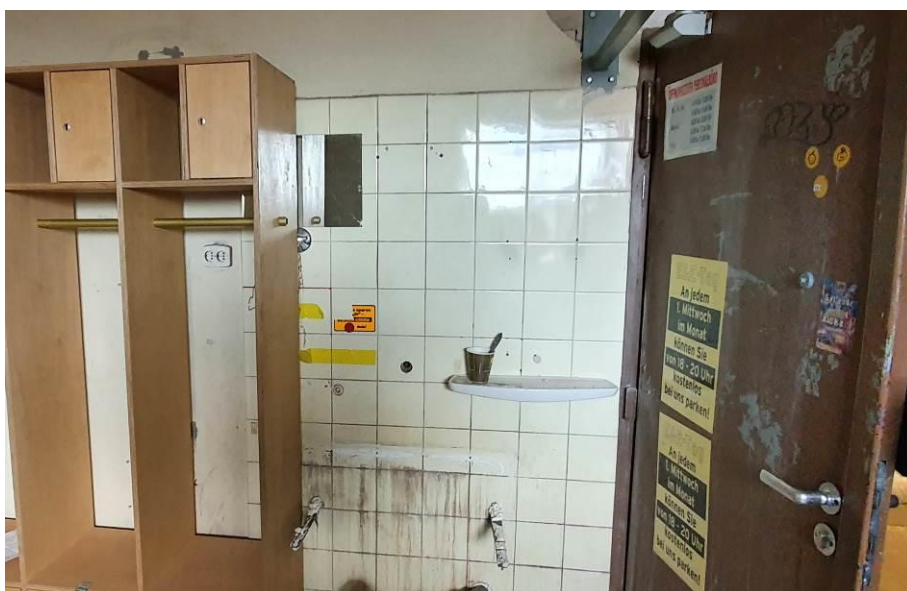
Die Wände im Bereich der Waschbecken sind in den Büro- und Lagerräume mit hellgelben Fliesen gefliest, vgl. Foto 103 und Foto 104. Aus den Fliesen wurde die Probe A-SM 5 entnommen, vgl Anlage 2.5.

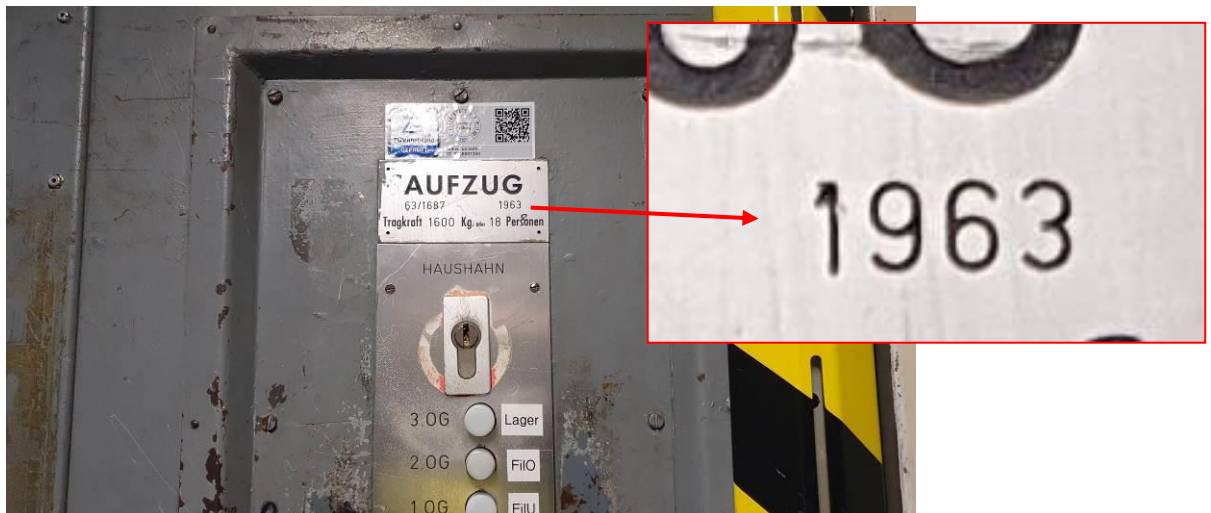
Foto 111

An der südöstlichen Ecke des Gebäudes befindet sich ein Aufzugsschacht, vgl. Anlage 2.1 bis 2.5 und Foto 111. Der Aufzug wurde laut Typenschild im Jahr 1963 hergestellt.
