## Gutachtliche Stellungnahme

**Objekt:** Rückbau des Wohn- und Geschäftsgebäudes  
Fuststraße 2 und Bischofsplatz 12  
„Neuordnung Ludwigsstraße“  
55116 Mainz

**Gegenstand:** Standortbegutachtung / Entsorgungskonzept

**Datum:** 26. Mai 2021

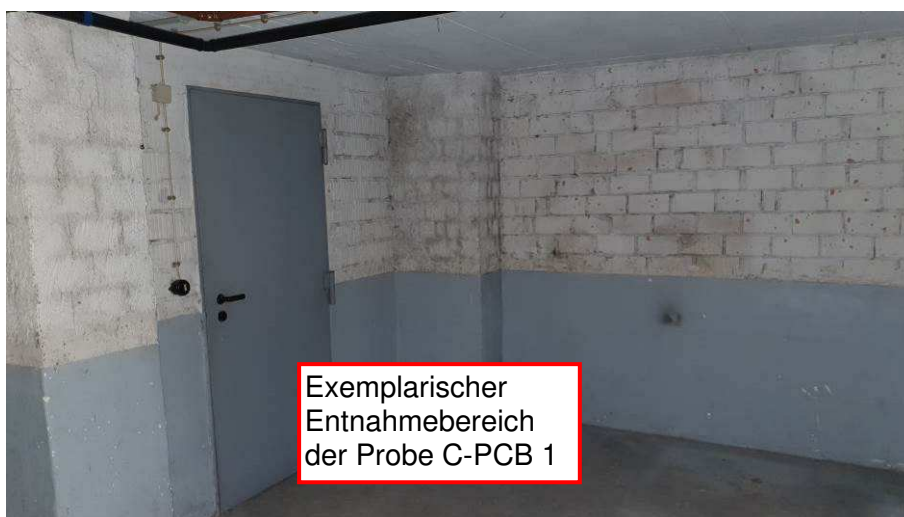
Foto 51

Der Betonfußboden und teilweise der Sockelbereich im Keller weisen in vielen Bereichen eine Beschichtung auf. Aus der Beschichtung wurde ein Teil der Probe C-PCB 1 entnommen, vgl. Foto 49 bis Foto 51.

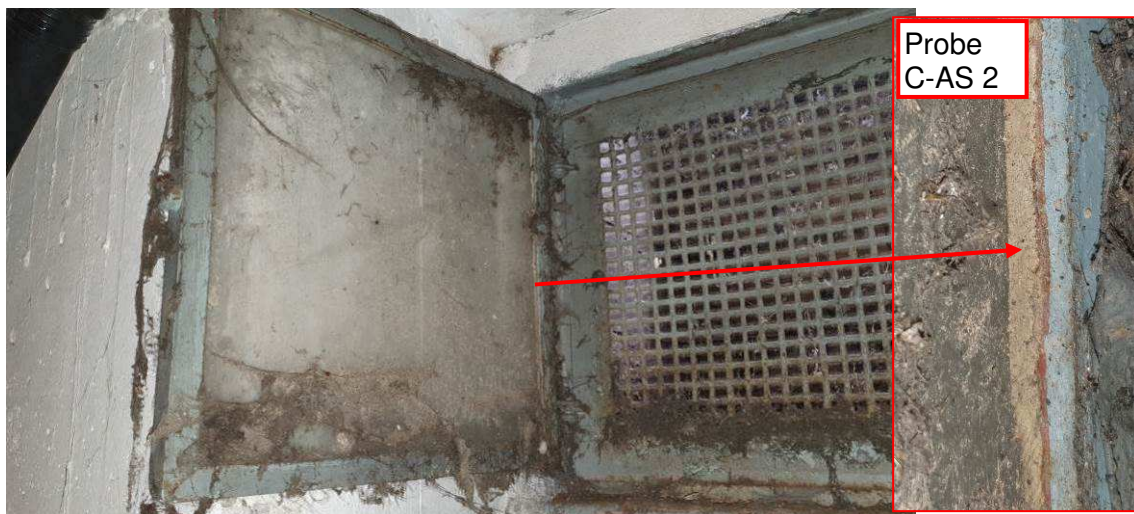
Foto 53

Wie bereits erwähnt, sind die Kellerfenster aus Metall. Aus dem Fensterkitt wurde eine Probe C-AS 2 entnommen, vgl. Anlage 2 sowie Foto 52 und Foto 53.

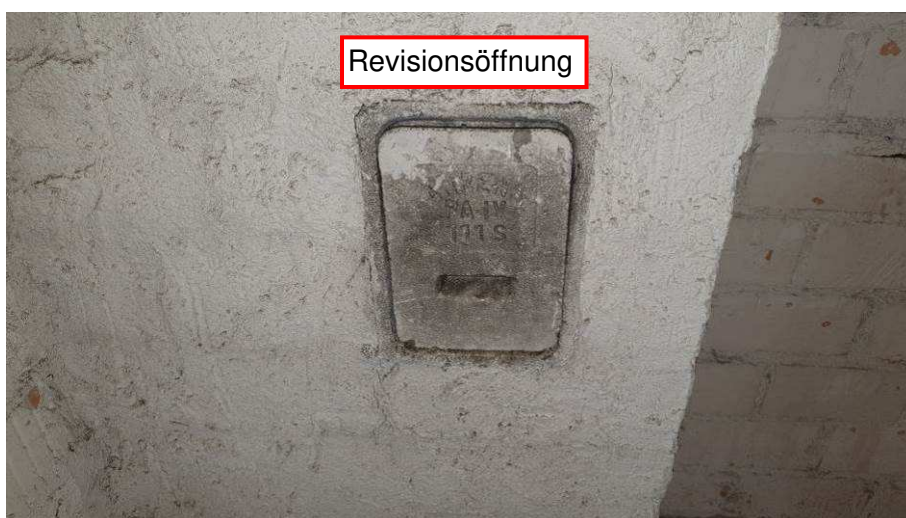
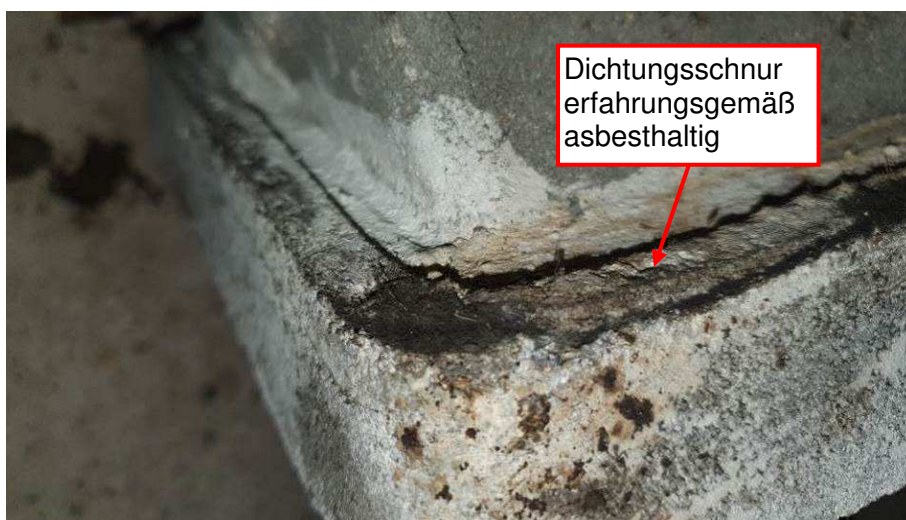
An den Revisionsöffnungen der Kamine sind die Dichtungsschnüre erfahrungsgemäß asbesthaltig, vgl. Foto 54 bis Foto 56.

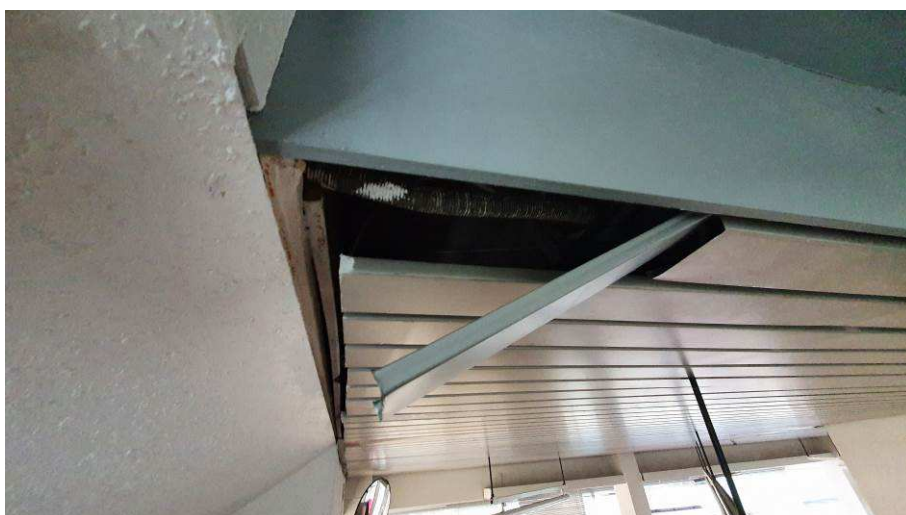
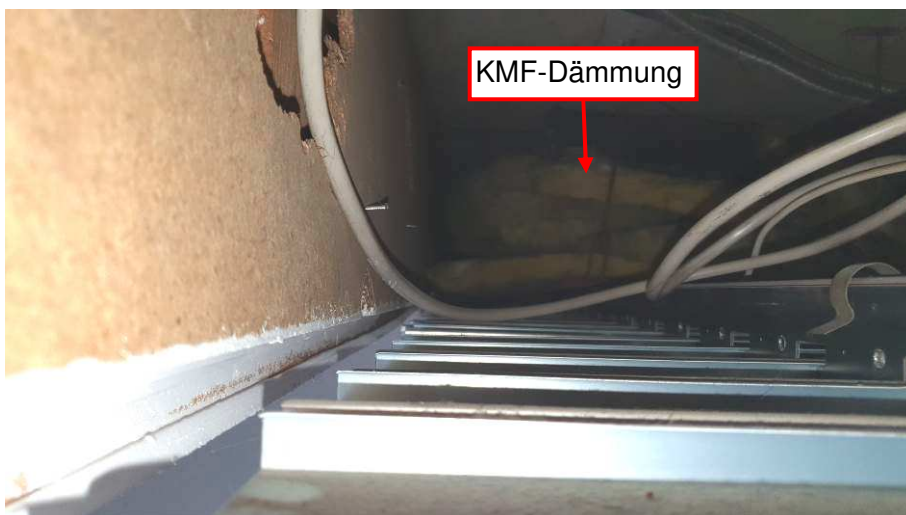
Oberhalb der abgehängten Decke verlaufen zahlreichen Leitungen, es ist vlieskaschierte KMF-Dämmung vorhanden, vgl. Foto 94 bis Foto 99.

Konkrete Informationen zum Einbaujahr der vlieskaschierten Dämmung über der abgehängten Decke im Verkaufsraum des ehemaligen Wollladens liegen uns nicht vor. Wegen der Abweichungen des uns vorliegenden Grundriss vom Erdgeschoss (ohne Datum) im Vergleich zur jetzigen Raumteilung des ehemaligen Wollladens, kann davon ausgegangen werden, dass die abgehängte Decke nachträglich eingebaut wurde. Falls es sich um eine „neue“ Mineralwolle (seit etwa 1996 hergestellt und die Freizeichnungskriterien der Gefahrstoffverordnung erfüllt) handelt, muss die TRGS 500 beachtet werden.

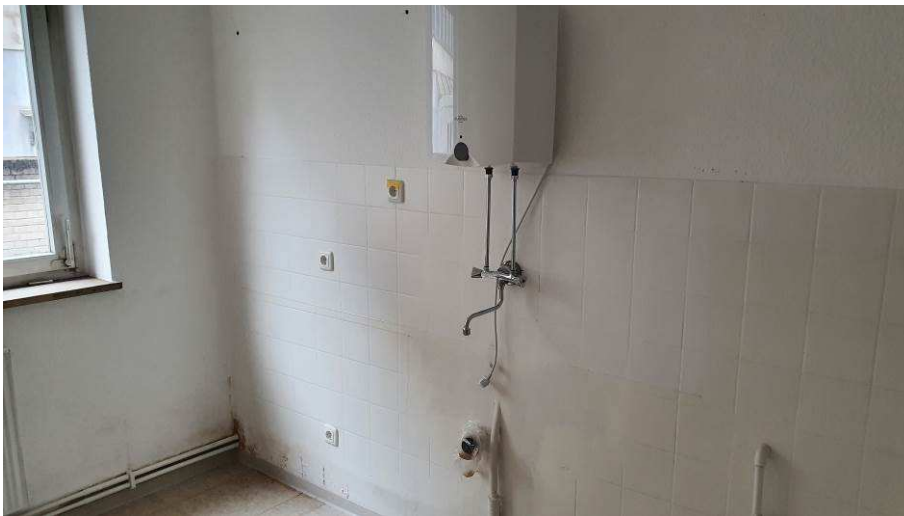
Eine Wand in der Küche ist ebenfalls mit hellgelben Fliesen (weißer Anstrich) gefliest, vgl. Foto 134. Hier wurde an einer unauffälligen Stelle eine Probe C-SM 1 entnommen, vgl. Foto 134 und Foto 135 und Anlage 2.

Deshalb sind Fliesen der Proben C-SM 1 vom allgemeinen Bauschutt zu trennen und müssen vor dem allgemeinen Bauschuttabbruch entsorgt werden. Die Fliesen sind als gefährlicher Abfall mit AVV-Abfallschlüssel 17 01 06\* (Gemische aus oder getrennte Fraktionen von Beton, Ziegeln, Fliesen und Keramik, die gefährliche Stoffe enthalten) zu entsorgen. Gefährlicher Abfall zur Beseitigung ist der SAM anzudienen.

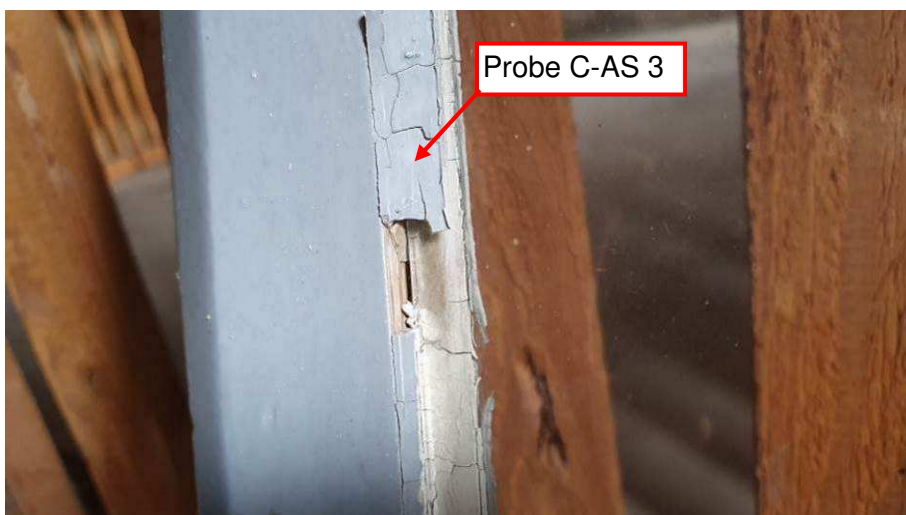
Foto 144

Die Dachfenster sind aus Metall, vgl. Foto 143. Aus dem Dachfensterkitt wurde eine Probe C-AS 3 entnommen, vgl. Foto 144.
