## Gutachten: Fachbeitrag Bäume

| Gutachten – Nr. | 222 0143 |
| Gutachter | Rüdiger Masson<br>(Dipl.-Biologe, FLL-zert. Baumkontrolleur) |
| Projektbezeichnung | <b>Bebauungsplan „Einkaufsquartier südlich der Ludwigsstraße (A 262)“, Mainz am Rhein</b><br>Prüfung der Einbindung des Baumbestandes in eine geplante Baumaßnahme |

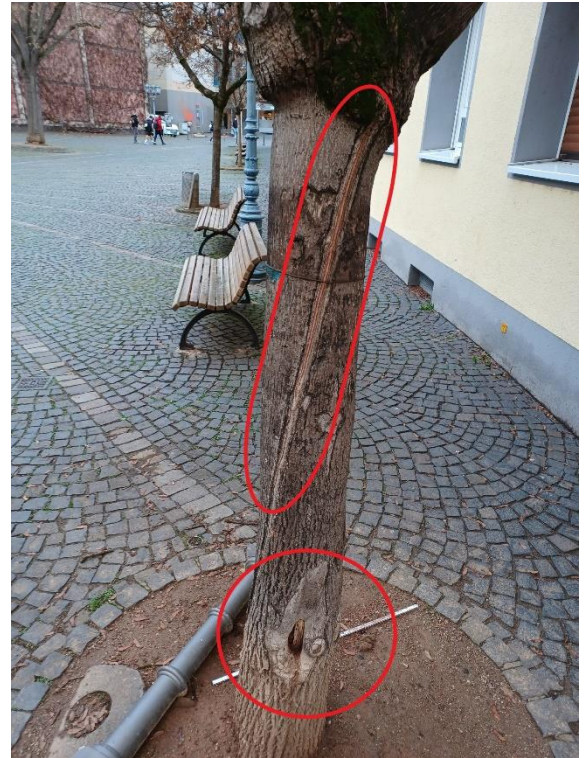
| Baum | Krone | Stamm/Stammfuß | Wurzelanlauf/Wurzeln/Baumumfeld |
|---|---|---|---|
| 1 | | Rindenschäden, Faulstellen | |

Abb. 9: Bischofsplatz, Baum 1. Rindenschaden und überwallter Riss rot umrandet.

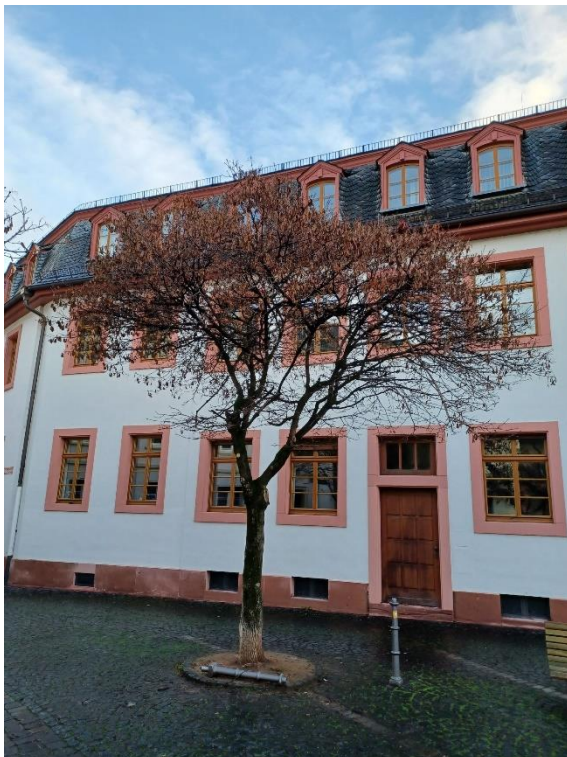
Abb. 10: Bischofsplatz, Baum 2.

| Baum | Krone | Stamm/Stammfuß | Wurzelanlauf/Wurzeln/Baumumfeld |
|---|---|---|---|
| 2 | Kappungsstellen, Faulstellen | | Rindenschäden |

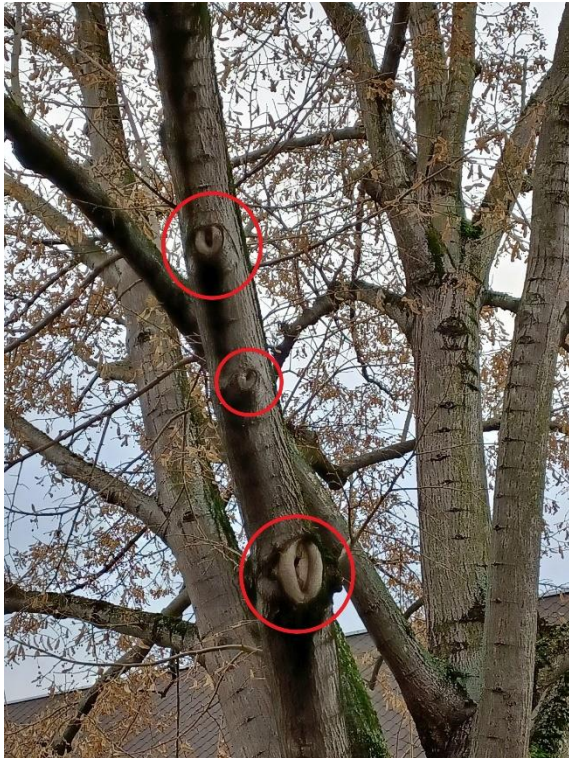
**Abb. 20: Bischofsplatz, Baum 6. Astungswunden mit Höhlungen.**

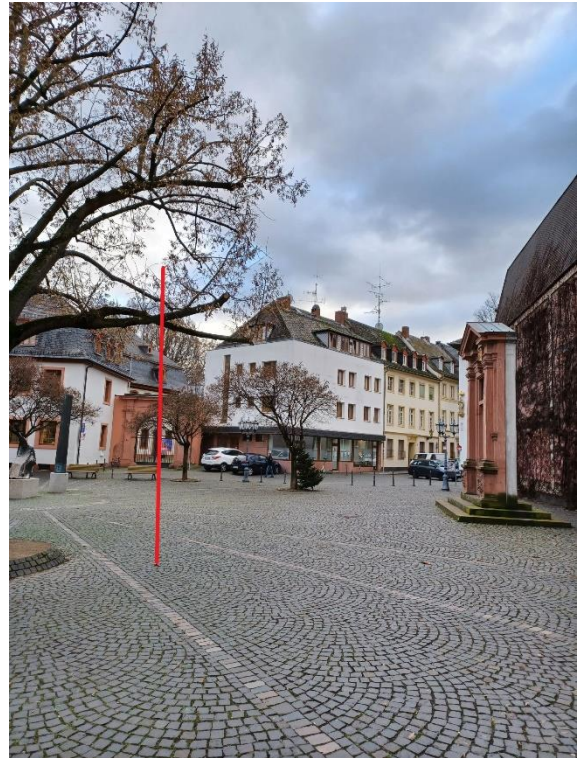
**Abb. 21: Bischofsplatz, Baum 6. Mangelndes Lichtraumprofil über der geplanten Baustraße schematisch rot gekennzeichnet.**

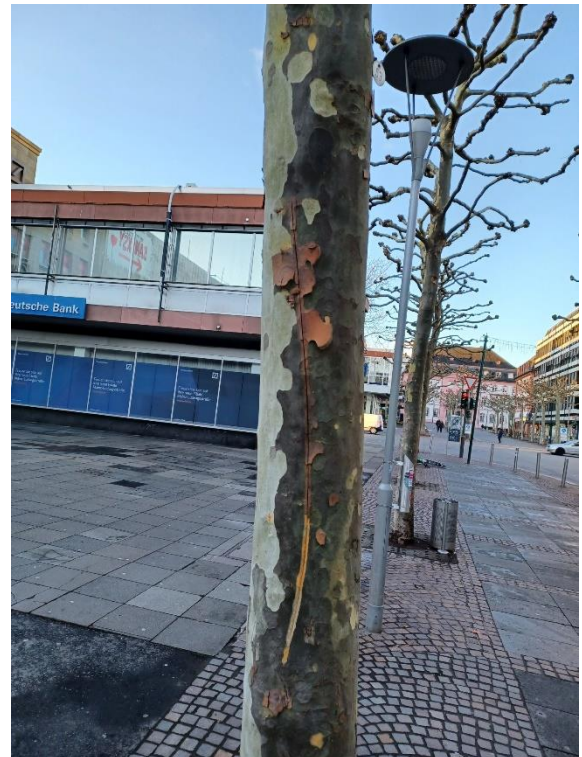
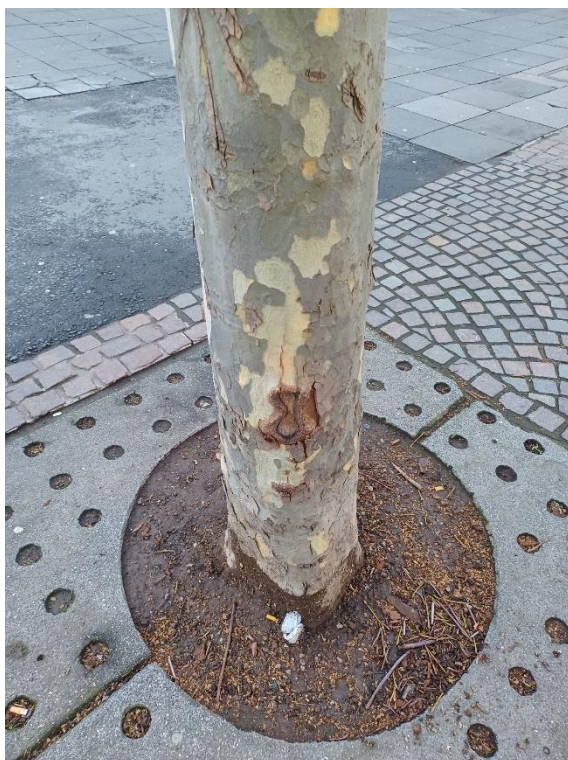
Abb. 62: Ludwigsstraße, Baum 25. Rindenschaden Stamm.

Abb. 63: Ludwigsstraße, Baum 25. Rindenschaden Stamm.

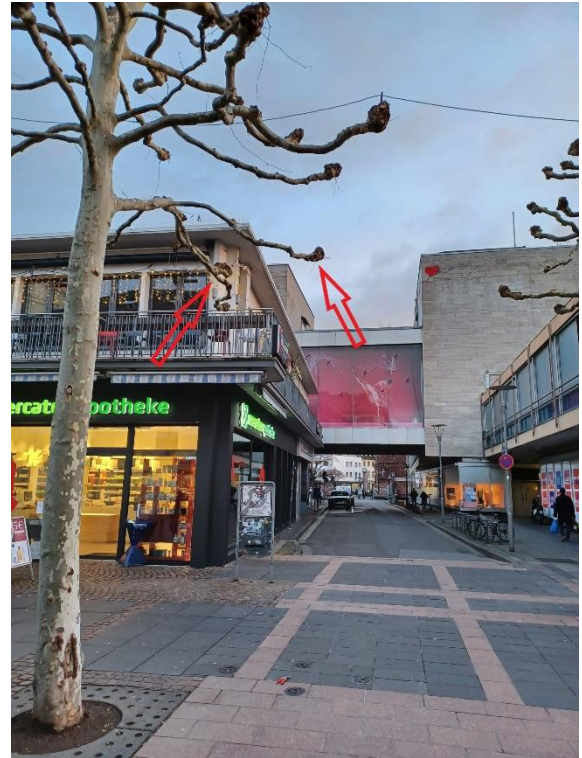
**Abb. 74: Ludwigsstraße, Baum 41. Zu geringer lichter Raum vor Einfahrt Baustraße.**

Vor Beginn der Baumaßnahme wird die Errichtung eines fachgerechten Stammschutzes an den Bäumen **18 bis 58** (Ludwigsstraße) zum Schutz vor mechanischer Beschädigung (z. B. durch Anfahrsschäden) während der Bauphase empfohlen. An Baum **41** ist eine lokale Kroneneinkürzung um ca. 0,5 bis 1 m erforderlich, um den lichten Raum über der geplanten Einfahrt für den Baustellenverkehr in Höhe von 4,5 m herzustellen (Abb. 74).

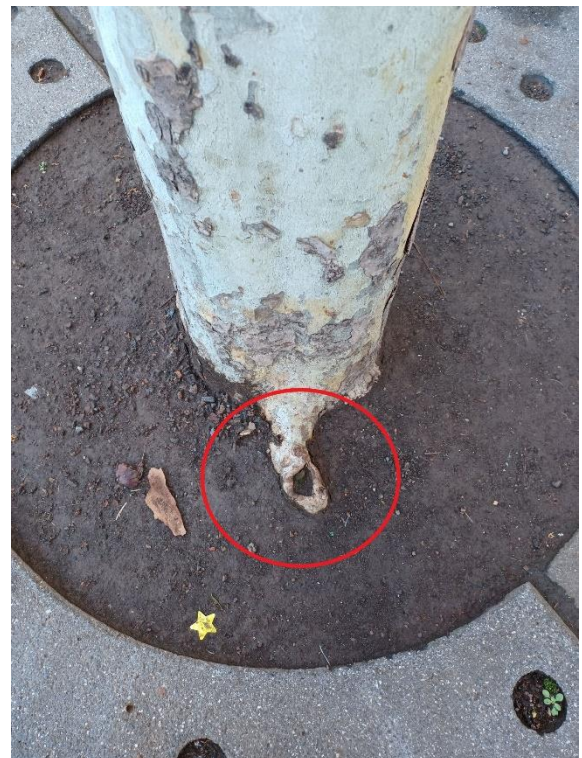
**Abb. 76: Ludwigsstraße, Baum 50. Rindenschaden Wurzel rot umrandet.**
