## Gutachtliche Stellungnahme

**Objekt:** Rückbau des Nebengebäudes in der Fuststraße mit Verbindungsbrücke  
„Neuordnung Ludwigsstraße“  
55116 Mainz

**Gegenstand:** Standortbegutachtung / Entsorgungskonzept

**Datum:** 1. April 2021

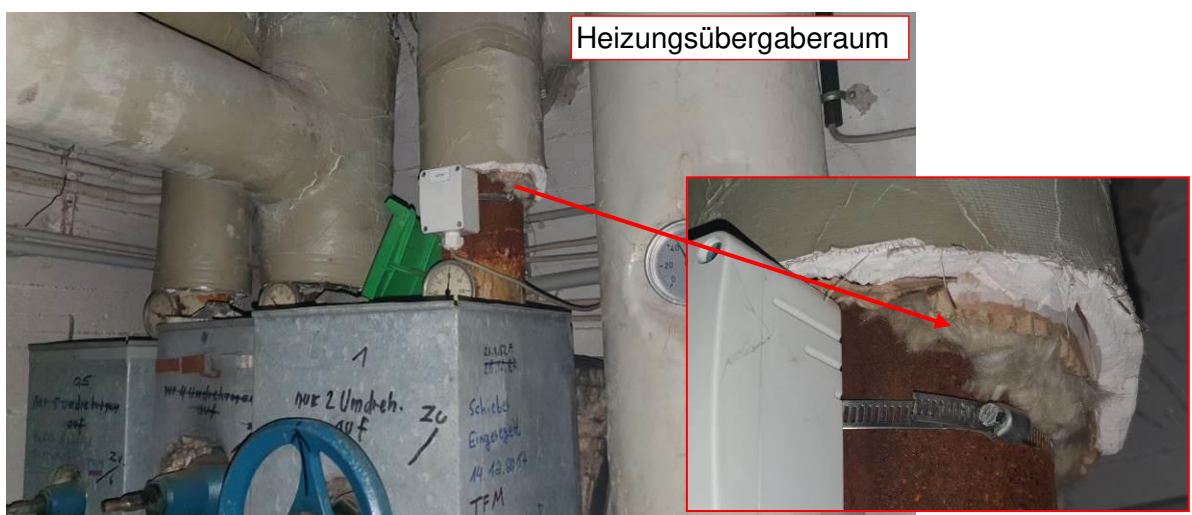
Nach dem Baujahr und aus Erfahrung zu beurteilen, handelt es sich bei der gelblichen Isolierung der Leitungen um künstliche Mineralfasern, vgl. Foto 12 bis Foto 14. Diese muss nach Vorgaben TRGS 521 ausgebaut und entsorgt werden.

Die vorhandenen KMF (z.B. Isolierung diverser Rohrleitungen, Dämmung in der Lüftungsanlage und teilweise oberhalb der angehängten Decke) sind vor dem Abbruch mit Großgerät gemäß den Vorgaben der TRGS 521 „Faserstäube“ auszubauen und zu entsorgen.

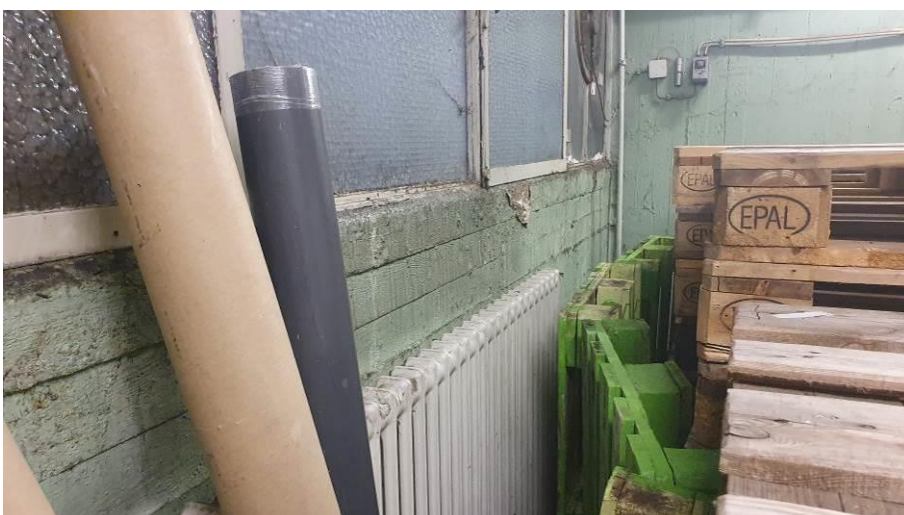
Foto 53

Ferner sind im Untergeschoss und auch in anderen Bereichen des Gebäudes Lampen mit Leuchtstoffröhren und Rippenheizkörper vorhanden, vgl. Foto 52 und Foto 53.

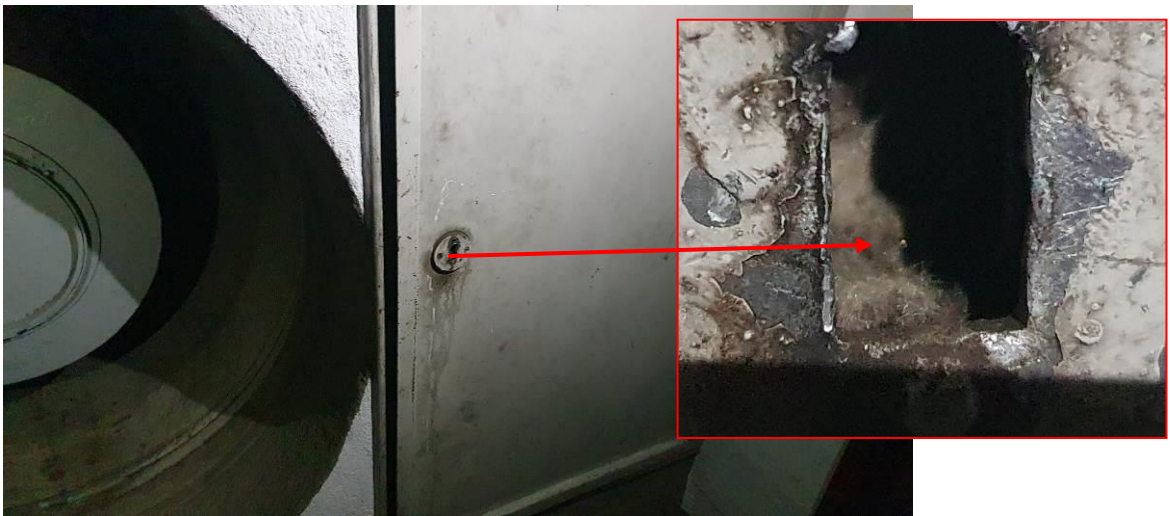
Foto 81

Von der östlichen Treppe zwischen dem 1. und 2. Obergeschoss ist ein Raum für die Lüftungstechnik erreichbar, vgl. Anlage 2.4. Die Zugangstür enthält augenscheinlich asbesthaltigen Materialien, vgl. Foto 80 und Foto 81.
