## Gutachtliche Stellungnahme

**Objekt:** Rückbau des Wohn- und Geschäftsgebäudes  
Fuststraße 2 und Bischofsplatz 12  
„Neuordnung Ludwigsstraße“  
55116 Mainz

**Gegenstand:** Standortbegutachtung / Entsorgungskonzept

**Datum:** 26. Mai 2021

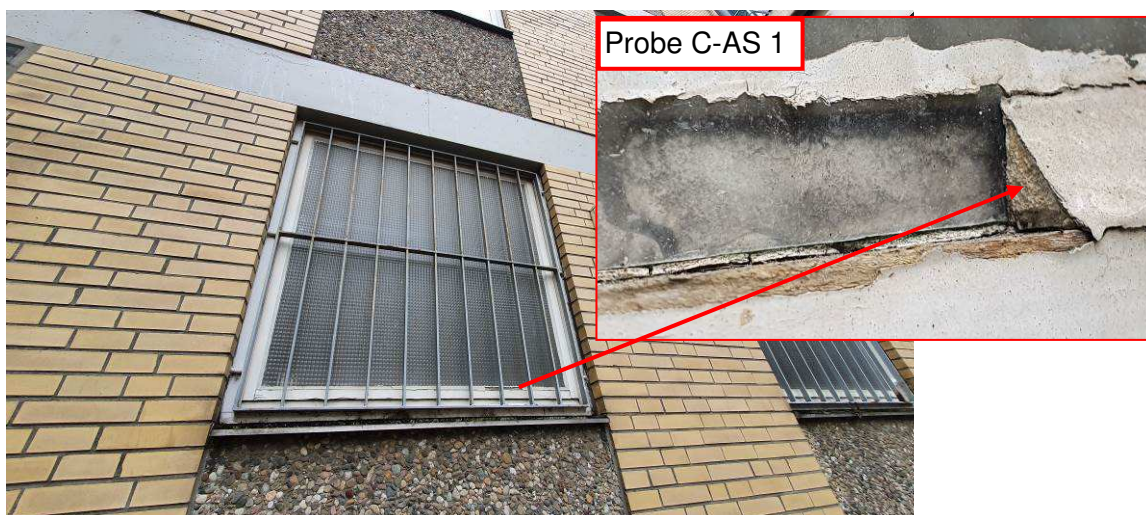
Aus dem Fensterkitt der Holzfenster im Erdgeschoss wurde eine Probe C-AS 1 entnommen, vgl. Foto 14 und Anlage 2.

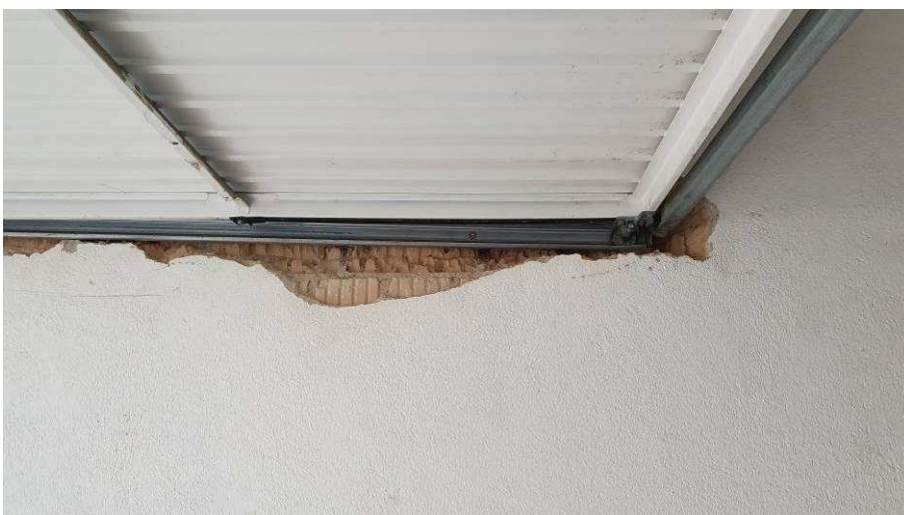
Foto 29

Die aus Ziegelsteinen gemauerte Wand zum Erdgeschoss ist beschädigt, vgl. Foto 29.

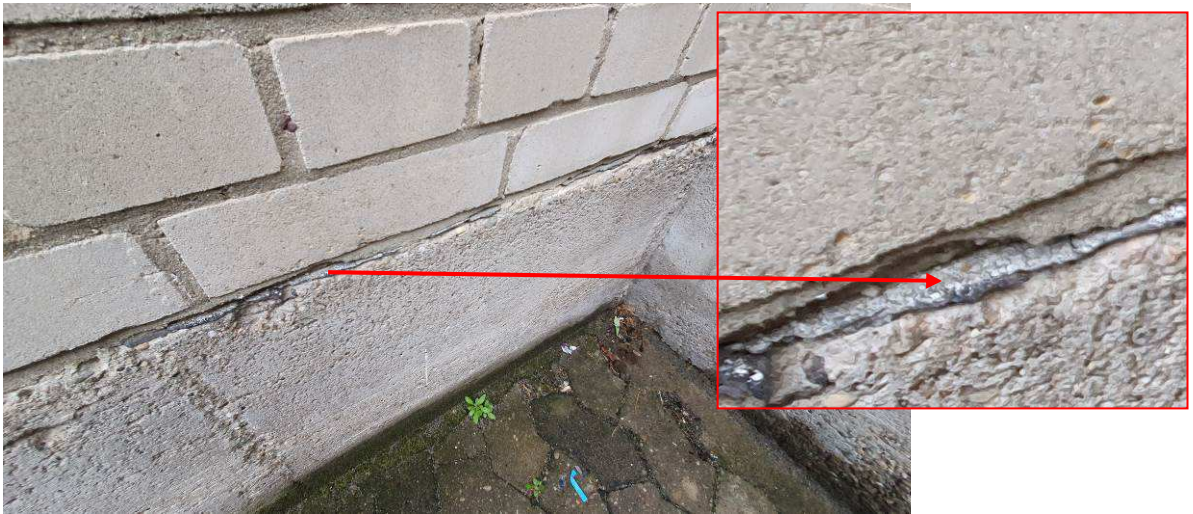
Foto 33

Die Dichtungsbahn zwischen der Grenzmauer und dem Fundament ist vermutlich PAK-haltig (polyzyklische aromatische Kohlenwasserstoffe), vgl. 33.

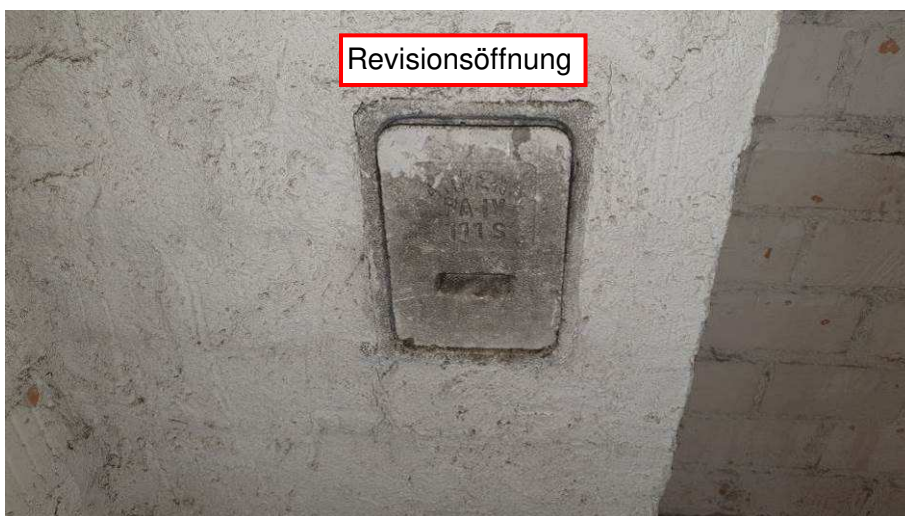
An den Revisionsöffnungen der Kamine sind die Dichtungsschnüre erfahrungsgemäß asbesthaltig, vgl. Foto 54 bis Foto 56.

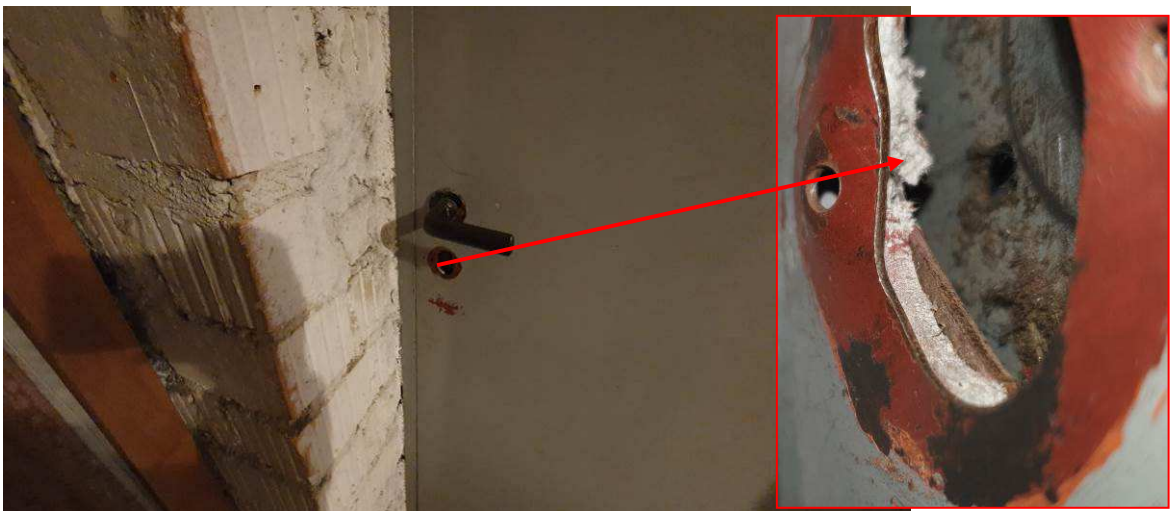
Foto 57

In einer der Brandschutztüren im Keller waren augenscheinlich asbesthaltige Baustoffe vorhanden, vgl. Foto 57.

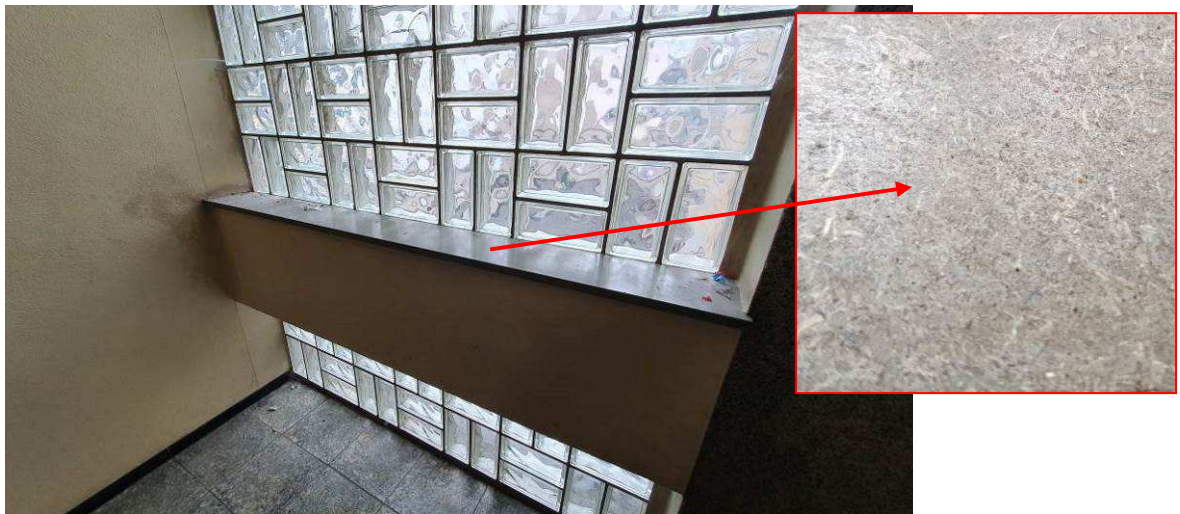
Foto 87

Die dunkelgrauen Fensterbänke im Treppenhaus des Gebäudes Fuststraße 2 aus Kunststein sind augenscheinlich asbesthaltig, vgl. Foto 87.

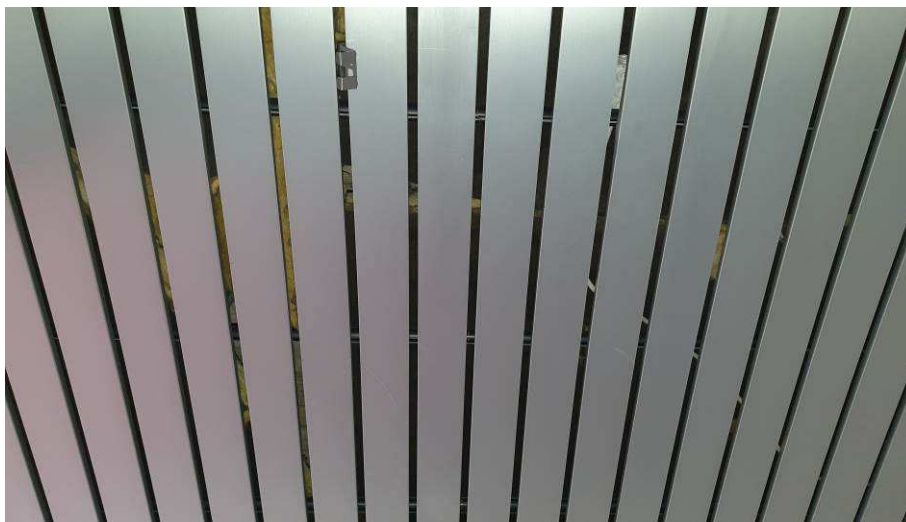
Oberhalb der abgehängten Decke verlaufen zahlreichen Leitungen, es ist vlieskaschierte KMF-Dämmung vorhanden, vgl. Foto 94 bis Foto 99.

Konkrete Informationen zum Einbaujahr der vlieskaschierten Dämmung über der abgehängten Decke im Verkaufsraum des ehemaligen Wollladens liegen uns nicht vor. Wegen der Abweichungen des uns vorliegenden Grundriss vom Erdgeschoss (ohne Datum) im Vergleich zur jetzigen Raumteilung des ehemaligen Wollladens, kann davon ausgegangen werden, dass die abgehängte Decke nachträglich eingebaut wurde. Falls es sich um eine „neue“ Mineralwolle (seit etwa 1996 hergestellt und die Freizeichnungskriterien der Gefahrstoffverordnung erfüllt) handelt, muss die TRGS 500 beachtet werden.

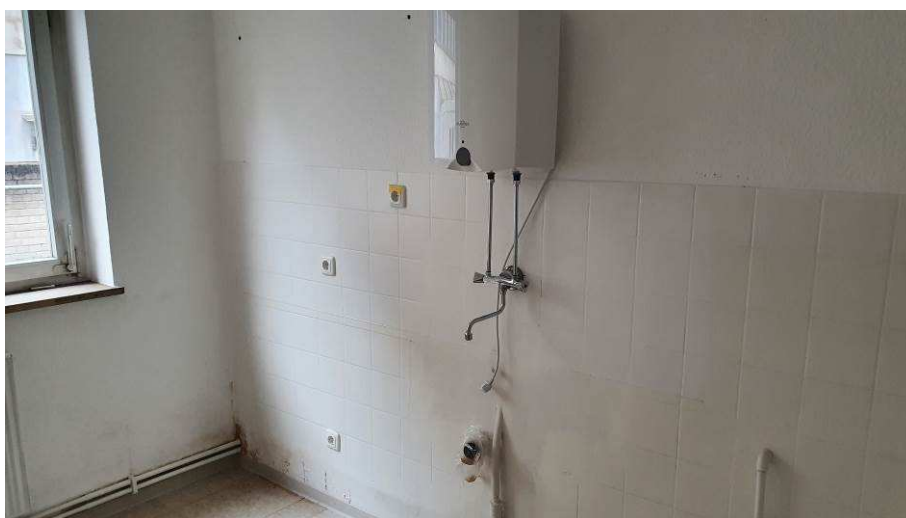
Eine Wand in der Küche ist ebenfalls mit hellgelben Fliesen (weißer Anstrich) gefliest, vgl. Foto 134. Hier wurde an einer unauffälligen Stelle eine Probe C-SM 1 entnommen, vgl. Foto 134 und Foto 135 und Anlage 2.

Deshalb sind Fliesen der Proben C-SM 1 vom allgemeinen Bauschutt zu trennen und müssen vor dem allgemeinen Bauschuttabbruch entsorgt werden. Die Fliesen sind als gefährlicher Abfall mit AVV-Abfallschlüssel 17 01 06\* (Gemische aus oder getrennte Fraktionen von Beton, Ziegeln, Fliesen und Keramik, die gefährliche Stoffe enthalten) zu entsorgen. Gefährlicher Abfall zur Beseitigung ist der SAM anzudienen.

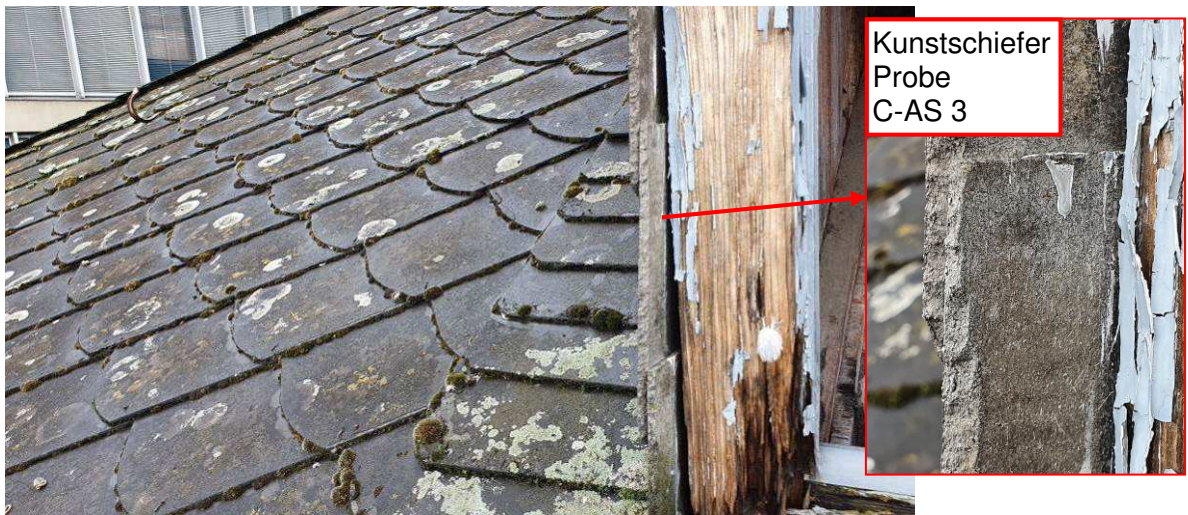
Foto 149

Aus dem Kunstschiefer wurde eine Probe C-AS 4 entnommen, vgl. Foto 149.
