## Gutachten: Fachbeitrag Bäume

| Gutachten – Nr. | 222 0143 |
| Projektbezeichnung | <b>Bebauungsplan „Einkaufsquartier südlich der Ludwigsstraße (A 262)“, Mainz am Rhein</b><br>Prüfung der Einbindung des Baumbestandes in eine geplante Baumaßnahme |

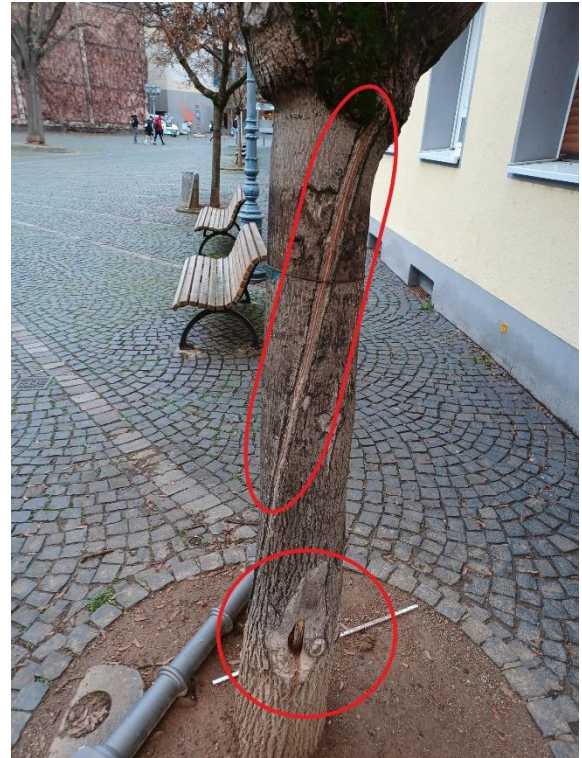
| Baum | Krone | Stamm/Stammfuß | Wurzelanlauf/Wurzeln/Baumumfeld |
|---|---|---|---|
| 1 | | Rindenschäden, Faulstellen | |

Abb. 9: Bischofsplatz, Baum 1. Rindenschaden und überwallter Riss rot umrandet.

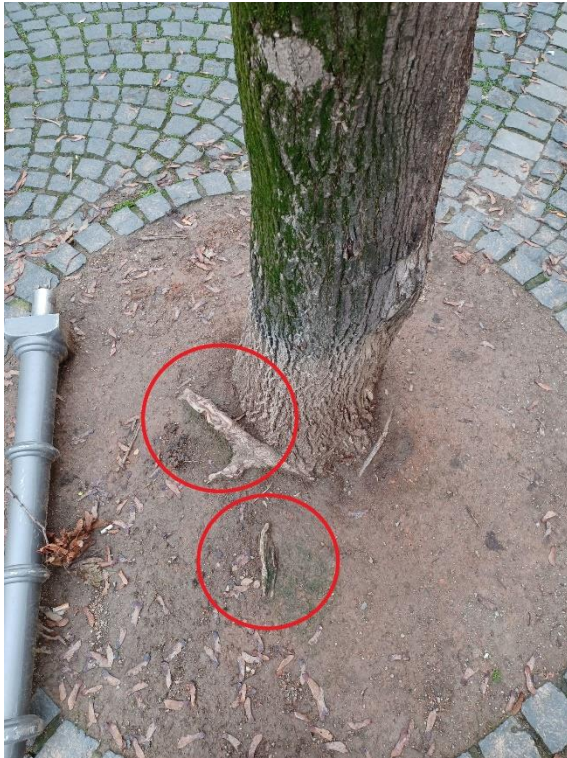
| Baum | Krone | Stamm/Stammfuß | Wurzelanlauf/Wurzeln/Baumumfeld |
|---|---|---|---|
| 2 | Kappungsstellen, Faulstellen | | Rindenschäden |

**Abb. 12: Bischofsplatz, Baum 2. Rindenschäden Wurzel rot umrandet.**

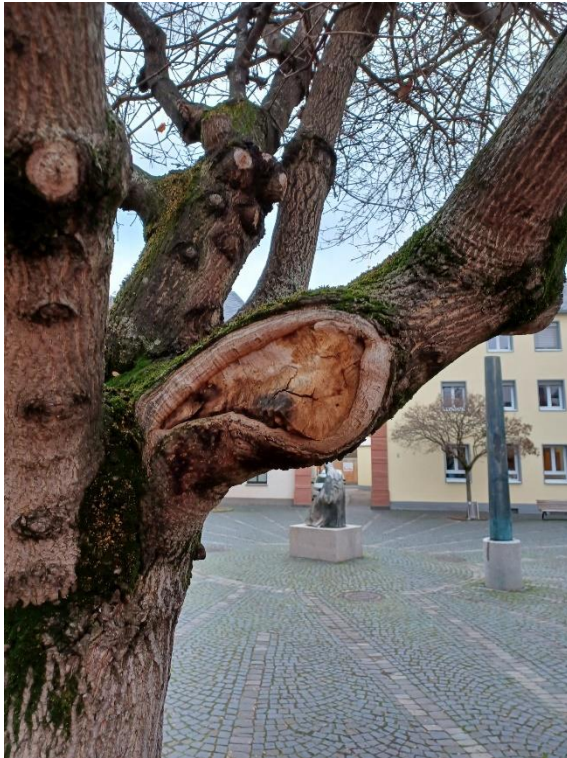
Abb. 16: Bischofsplatz, Baum 5. Rindenschaden Krone an alter Kappungsstelle mit Faulstelle.

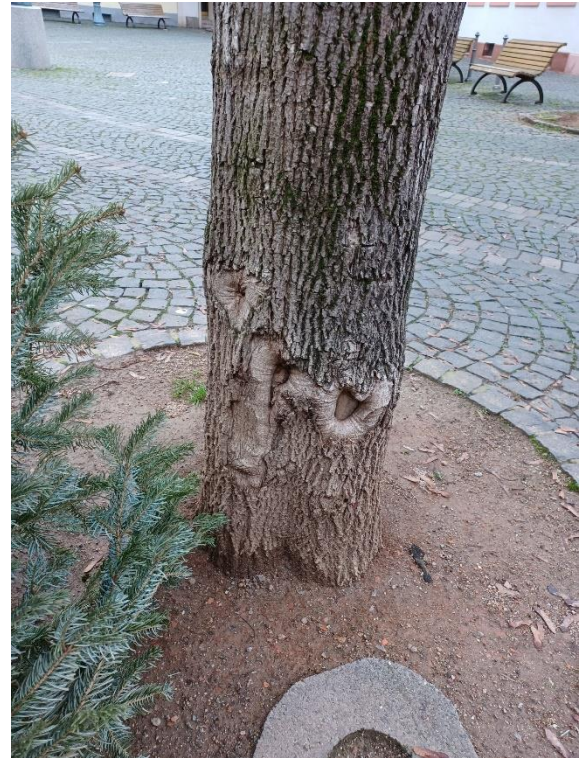
| Baum | Krone | Stamm/Stammfuß | Wurzelanlauf/Wurzeln/Baumumfeld |
|---|---|---|---|
| 5 | Rindenschäden, Totholzbildung | Rindenschäden | |

Abb. 17: Bischofsplatz, Baum 5. Rindenschaden Stamm.

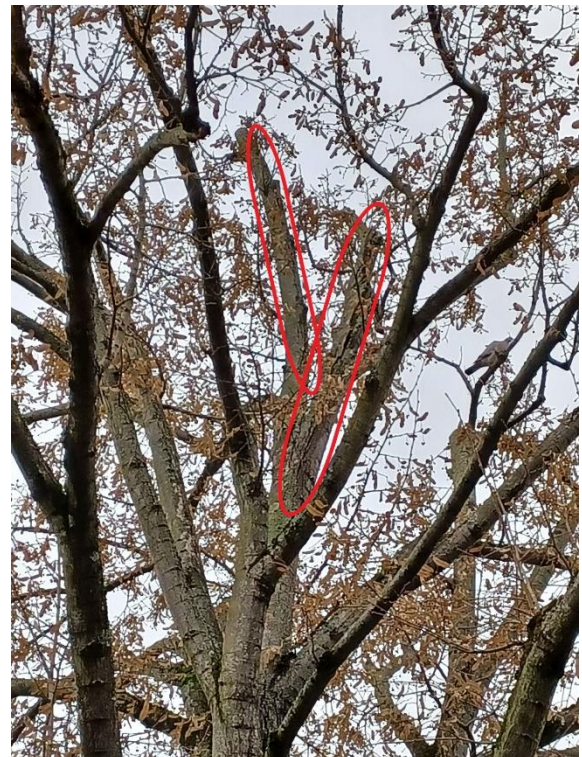
Abb. 19: Bischofsplatz, Baum 6. Rindenschäden in der Krone rot umrandet.

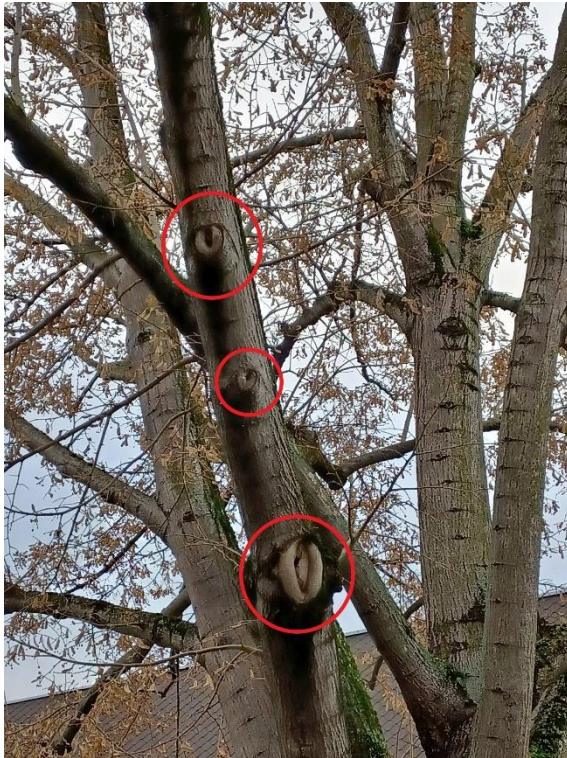
**Abb. 20: Bischofsplatz, Baum 6. Astungswunden mit Höhlungen.**

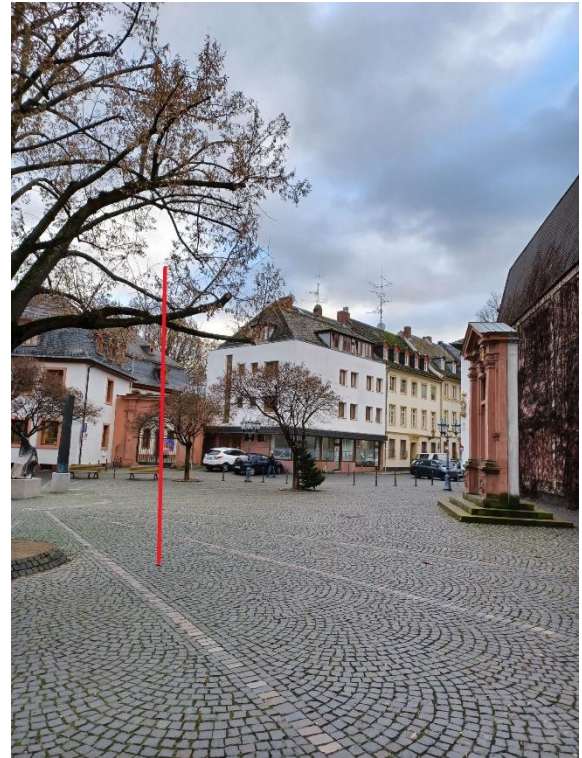
**Abb. 21: Bischofsplatz, Baum 6. Mangelndes Lichtraumprofil über der geplanten Baustraße schematisch rot gekennzeichnet.**

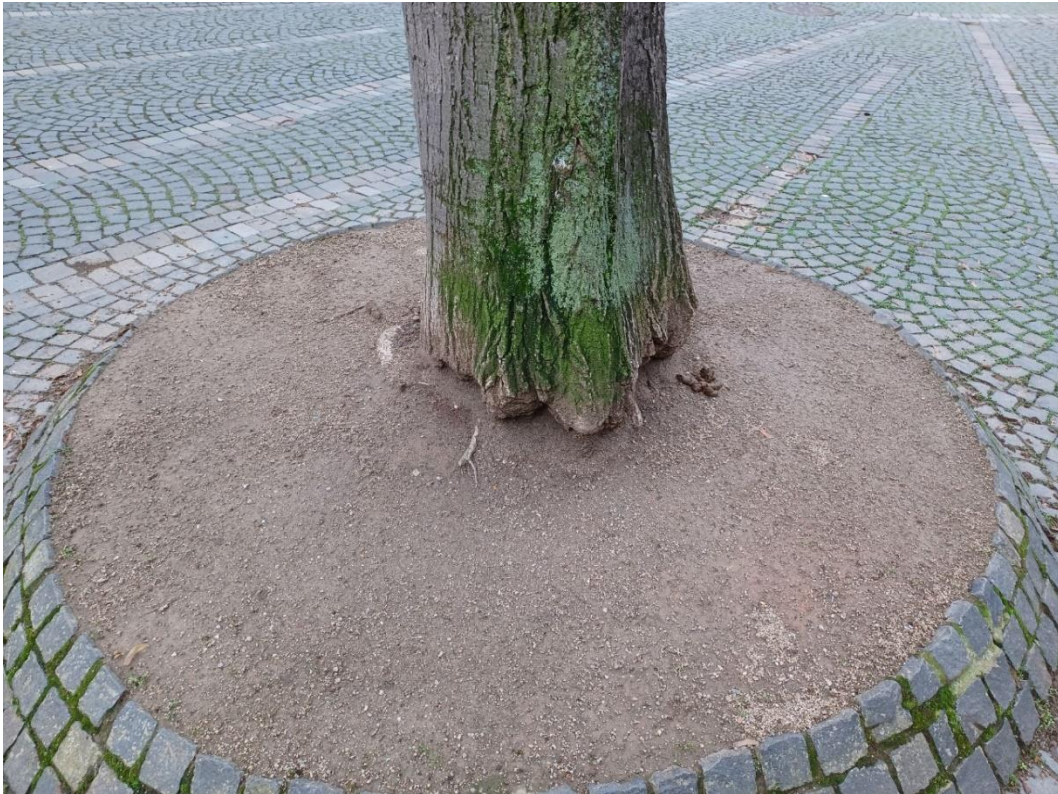
In diesem Gutachten werden von den 59 aufgenommenen Bäumen 56 als langfristig und 3 Bäume als mittelfristig erhaltungsfähig beurteilt (vgl. Tab. 7). Baum **6** (Bischofsplatz) wird aufgrund der vorliegenden Vorschädigung durch starken Rückschnitt in der Oberkrone als mittelfristig erhaltungsfähig eingestuft. Im baulich veränderten und beeinträchtigten Baumumfeld ist unter Berücksichtigung der Vorschädigung mit einer weiter rückgängigen Vitalität zu rechnen. Baum **9** (Bischofsplatz) wird aufgrund der vorliegenden Wipfeldürre und der eingeschränkten Entwicklungsmöglichkeit durch die Nähe zum angrenzenden Gebäude als mittelfristig erhaltungsfähig eingestuft. Im Hinblick auf das baulich veränderte Baumumfeld und die von zwei Seiten durch die angrenzenden Fahrbahnen begrenzte Baumscheibe, wird Baum **17** (Weißliliegasse) aufgrund der vorliegenden, erschwerten Standortsituation als nur mittelfristig erhaltungsfähig eingestuft. Bei Baumaßnahmen innerhalb des zu schützenden Wurzelbereichs ist unter Berücksichtigung der im Baumumfeld vorhandenen Bodenaufwölbungen (Schachtdeckel, Randsteine) bei Erhalt des Baumes zwingend auf einen fachgerechten Baum- und Wurzelschutz zu achten. Die Bäume **1 bis 5, 7, 8**, sowie **10 bis 16** und **18 bis 59** werden, ungeachtet des geplanten Bauvorhabens, als längerfristig erhaltungsfähig beurteilt.

**Abb. 23: Bischofsplatz, Baum 6. Wuchsanomalie Stammfuß.**

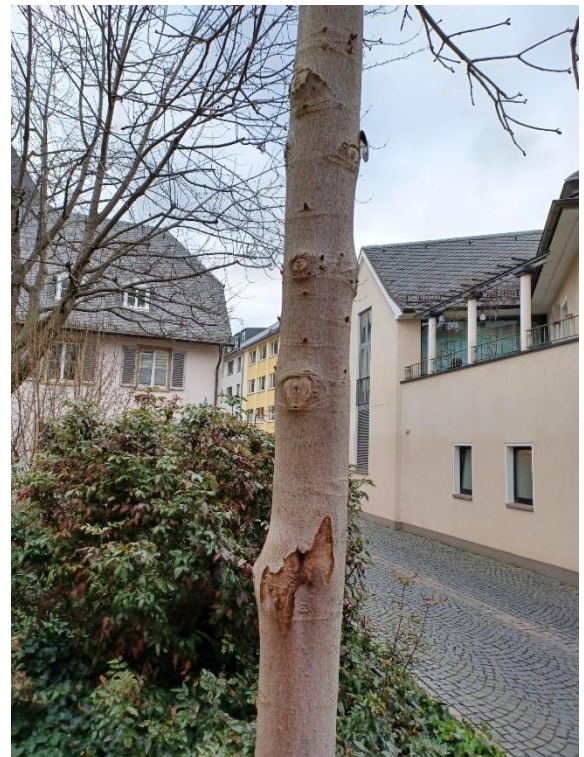
| Baum | Krone | Stamm/Stammfuß | Wurzelanlauf/Wurzeln/Baumumfeld |
|---|---|---|---|
| 10 | | Rindenschäden | |

**Abb. 29: Johannisstraße, Baum 10. Rindenschaden Stamm.**

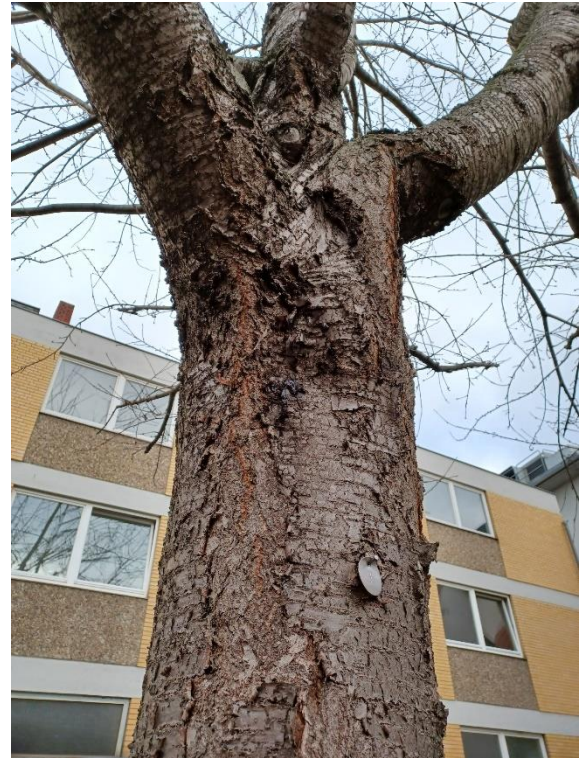
| Baum | Krone | Stamm/Stammfuß | Wurzelanlauf/Wurzeln/Baumumfeld |
|---|---|---|---|
| 11 | | Rindenschäden (Gummifluss) | |

**Abb. 31: Johannisstraße, Baum 11. Rindenschaden (Gummifluss) Stamm.**

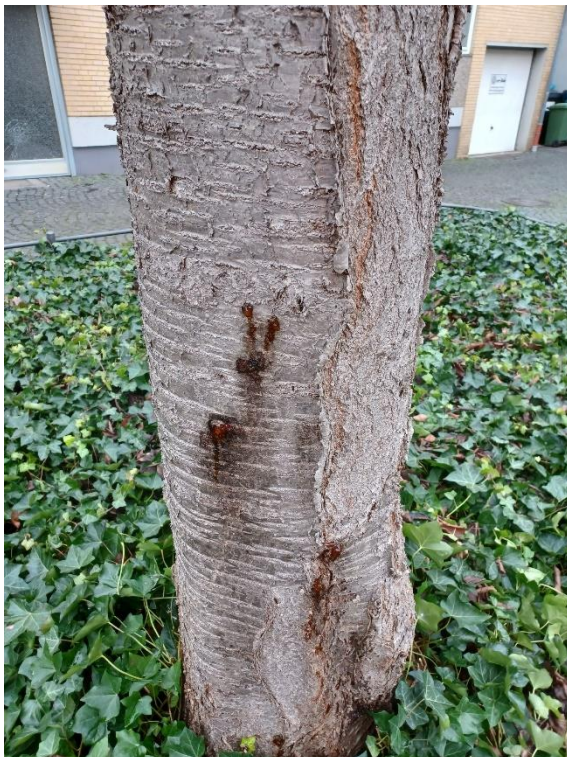
**Abb. 32: Johannisstraße, Baum 11. Rindenschaden (Gummifluss) Stamm.**

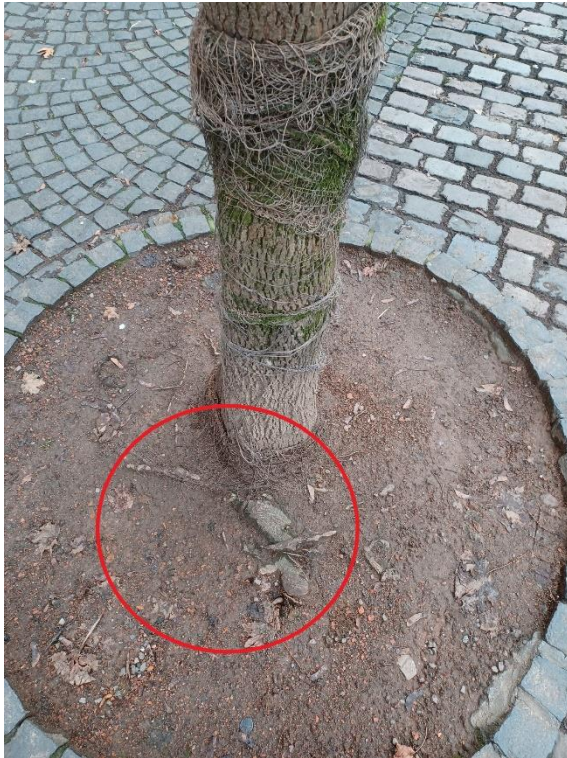
| Baum | Krone | Stamm/Stammfuß | Wurzelanlauf/Wurzeln/Baumumfeld |
|---|---|---|---|
| 14 | Kappungsstellen, Faulstellen, mangelndes Lichtraumprofil | | Rindenschäden |

**Abb. 38: Eppichmauergasse, Baum 14. Rindenschäden  
Wurzel.**

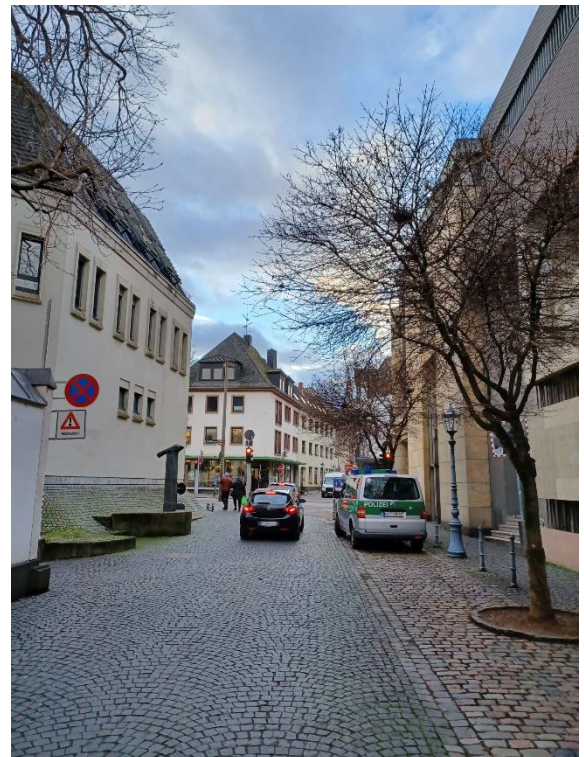
**Abb. 41: Eppichmauergasse. Mangelndes  
Lichtraumprofil.**

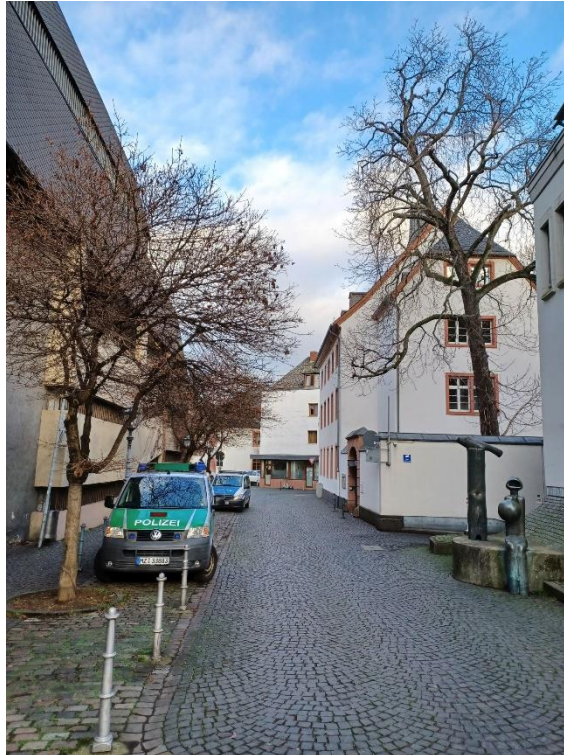
Abb. 42: Eppichmauergasse. Mangelndes Lichtraumprofil.

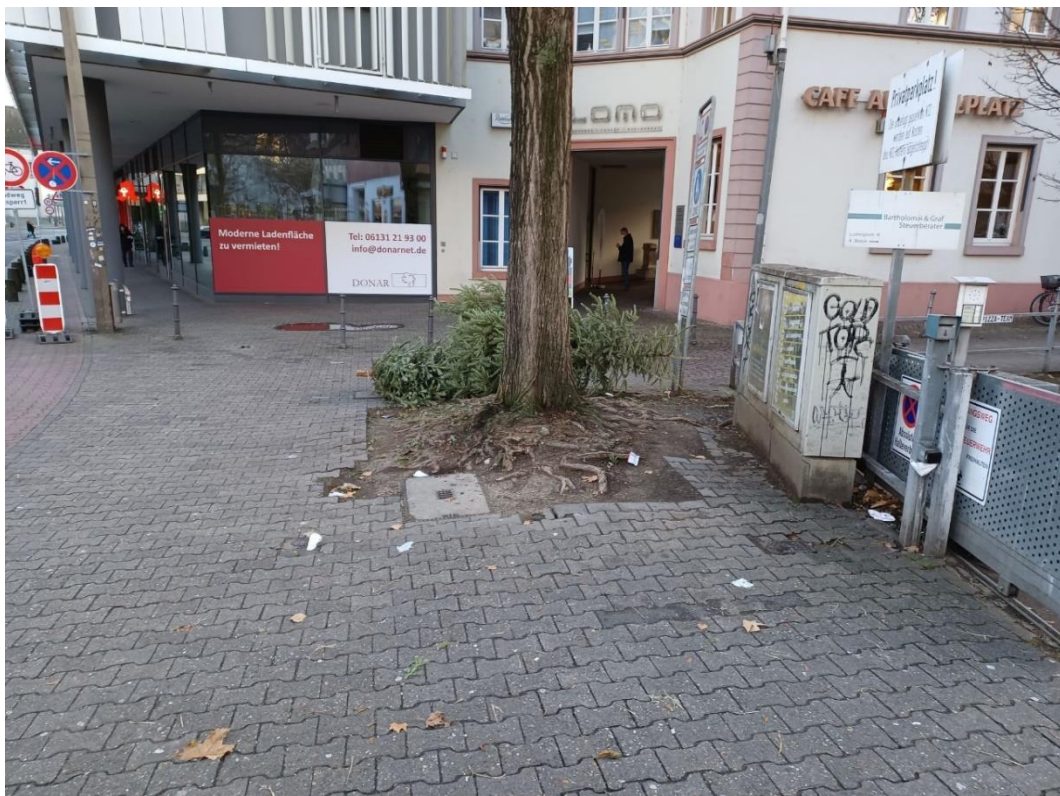
| Baum | Krone | Stamm/Stammfuß | Wurzelanlauf/Wurzeln/Baumumfeld |
|---|---|---|---|
| 16 | Totholzbildung, Rindenschäden | | Bodenaufwölbungen, Rindenschäden |

**Abb. 46: Weißliliegasse, Baum 16. Baumumfeld mit offenliegenden Wurzeln und Bodenaufwölbungen.**

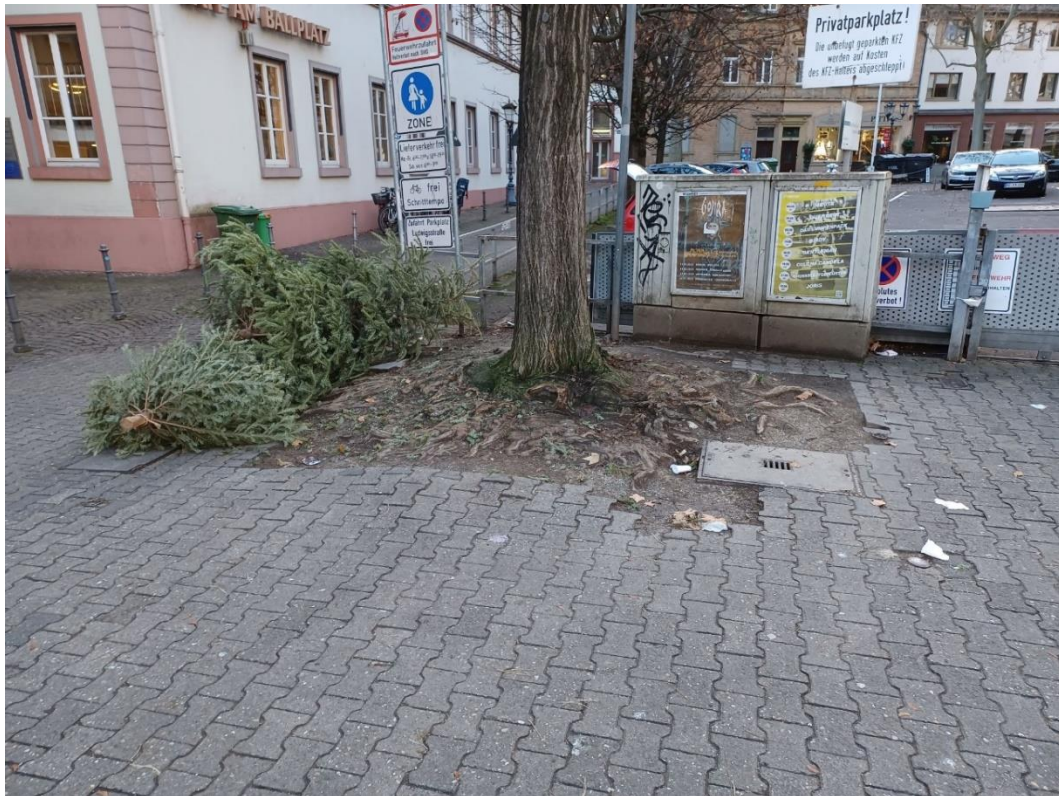
Abb. 47: Weißliliegasse, Baum 16. Baumumfeld mit offenliegenden Wurzeln und Bodenaufwölbungen.

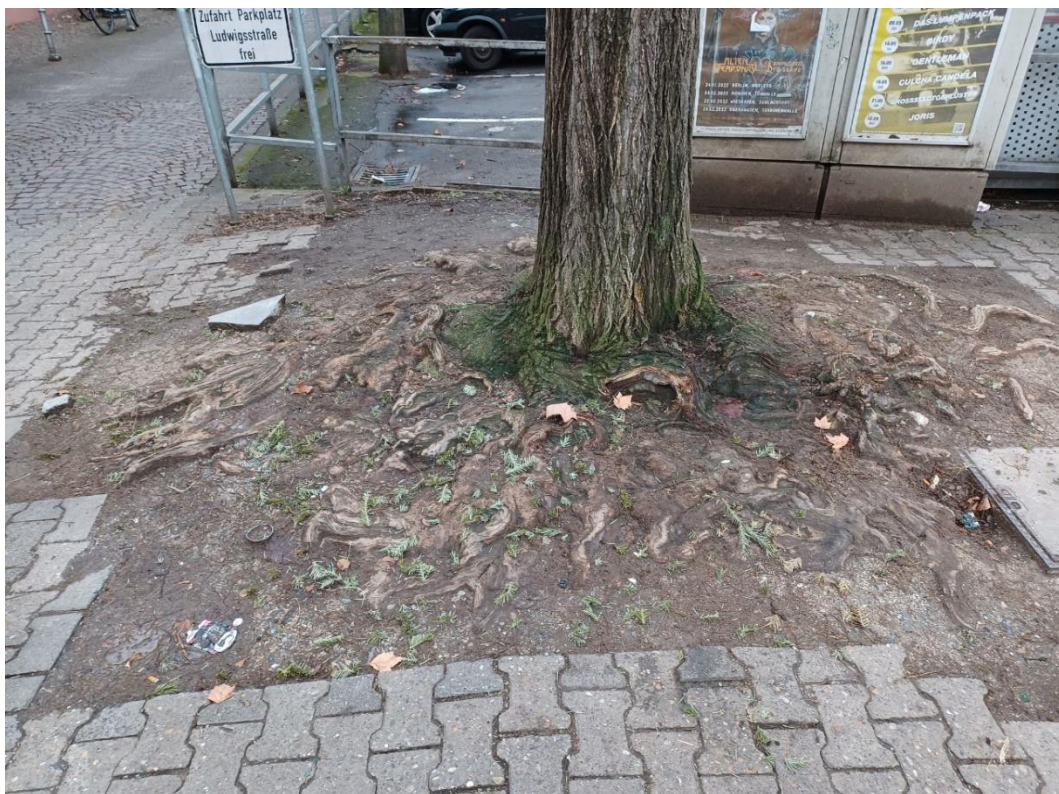
Abb. 48: Weißliliegasse, Baum 16. Rindenschäden an offenliegenden Wurzeln.

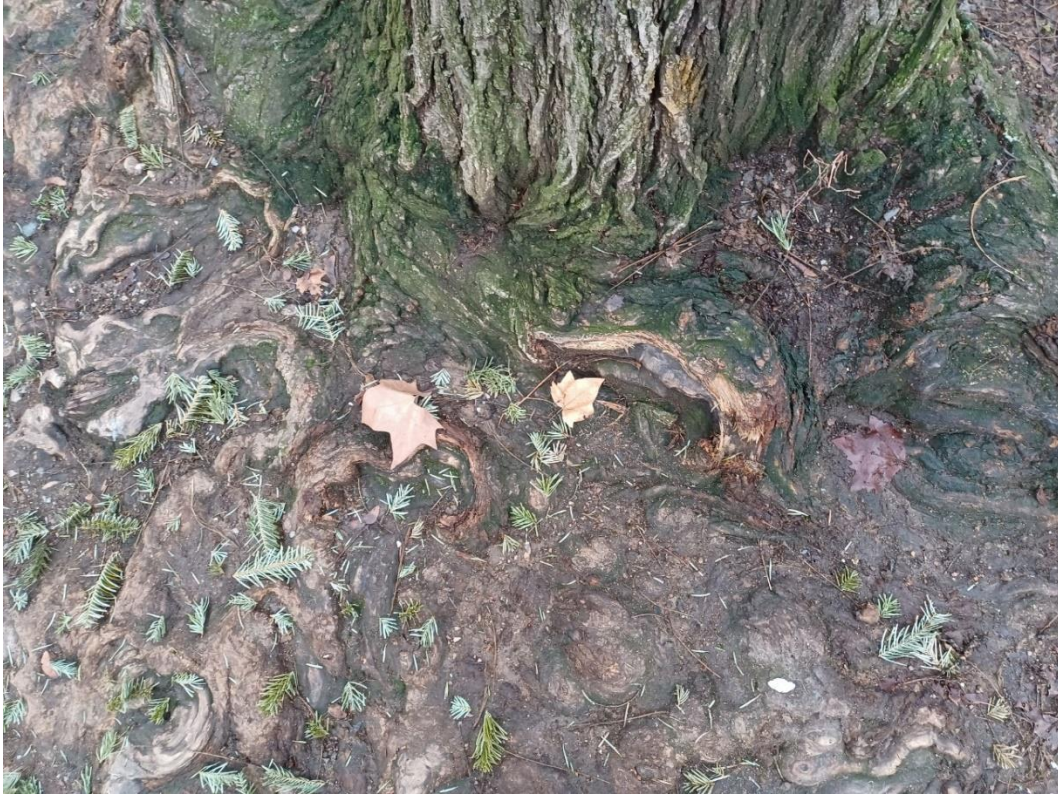
**Abb. 49: Weißliliegasse, Baum 16. Rindenschäden Wurzel.**

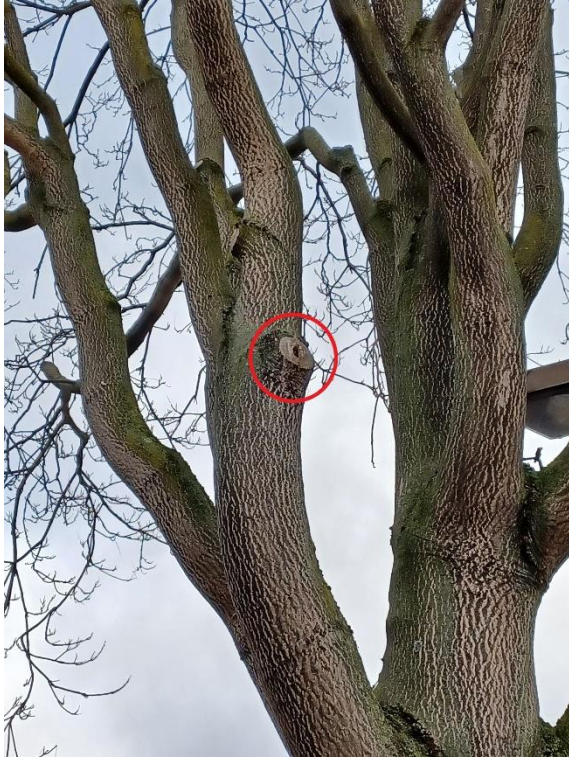
**Abb. 52: Weißliliegasse, Baum 17. Astungswunde mit Fäulnis rot umrandet.**

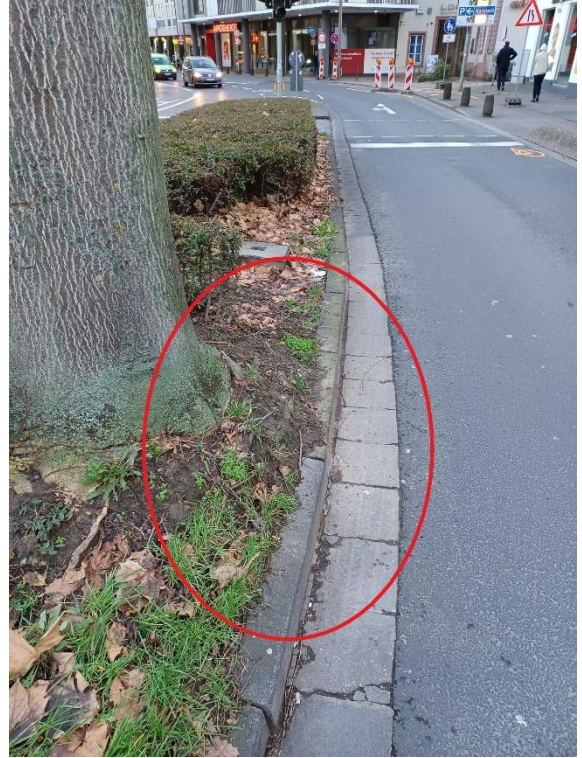
| Baum | Krone | Stamm/Stammfuß | Wurzelanlauf/Wurzeln/Baumumfeld |
|---|---|---|---|
| 17 | mangelndes Lichtraumprofil, Kappungsstellen | | Bodenaufwölbungen |

**Abb. 53: Weißliliegasse, Baum 17. Bodenaufwölbungen rot umrandet.**

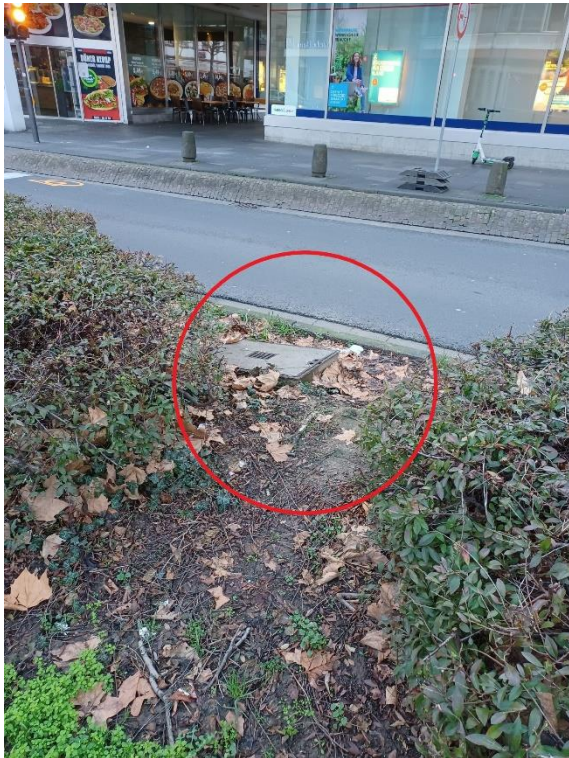
**Abb. 54: Weißliliegasse, Baum 17. Bodenaufwölbungen, angehobene Schachtabdeckung rot umrandet.**

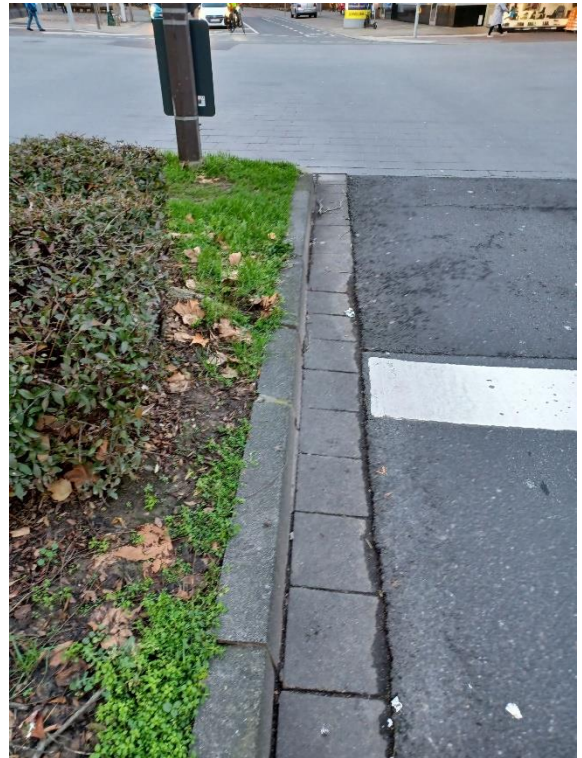
**Abb. 55: Weißliliegasse, Baum 17. Bodenaufwölbungen.**

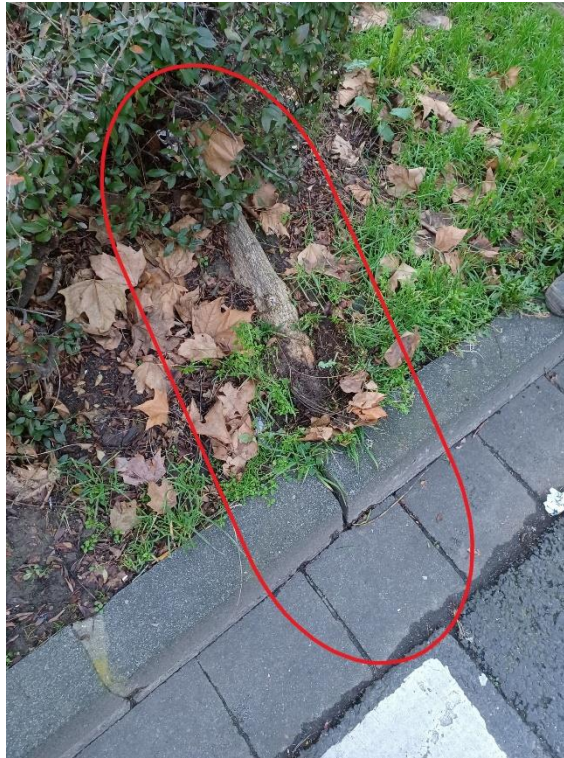
Abb. 56: Weißliliengasse, Baum 17. Bodenaufwölbungen rot umrandet.

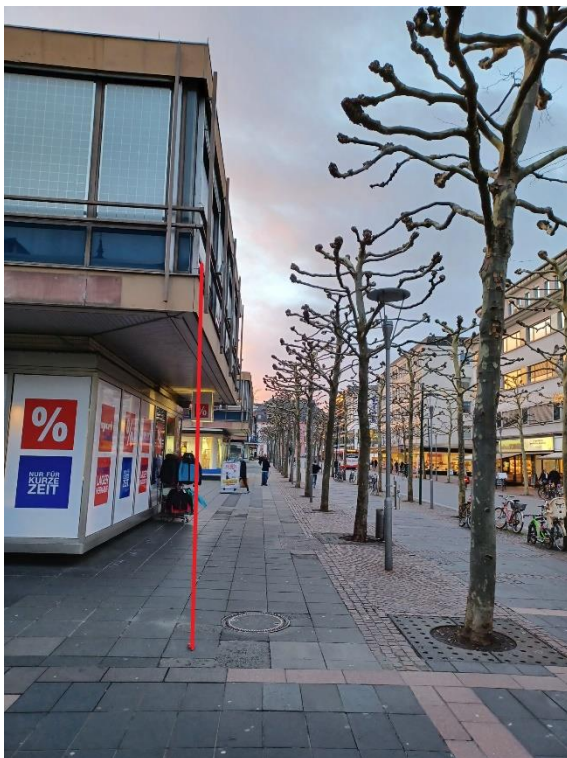
Abb. 59: Ludwigsstraße. Bestandskelleraußenwand schematisch rot eingezeichnet.

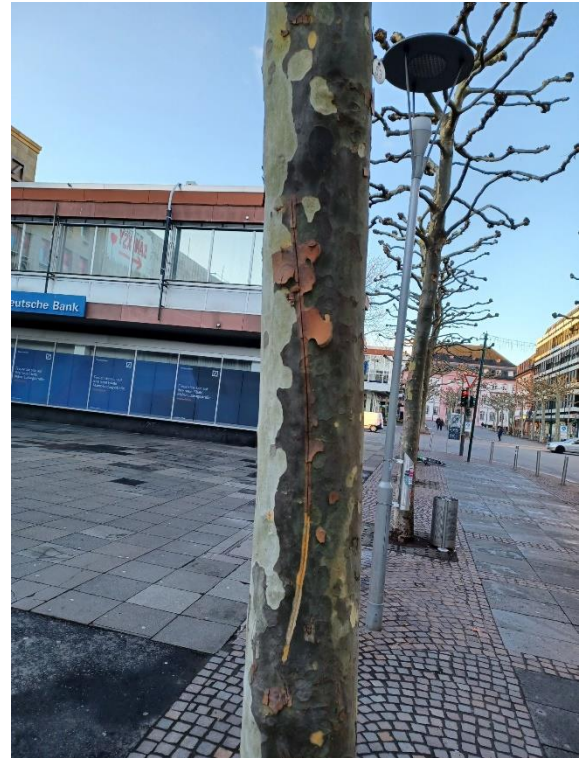
| Baum | Krone | Stamm/Stammfuß | Wurzelanlauf/Wurzeln/Baumumfeld |
|---|---|---|---|
| 25 | | Rindenschäden | |

Abb. 62: Ludwigsstraße, Baum 25. Rindenschaden Stamm.

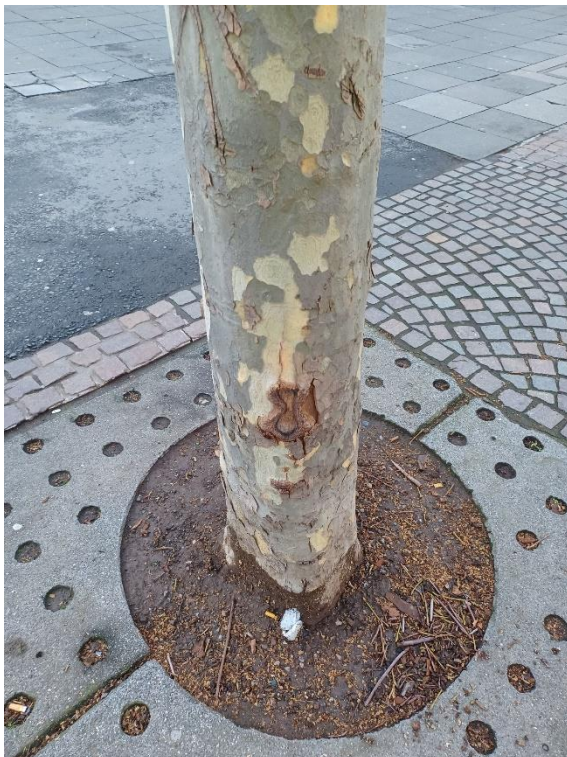
Abb. 63: Ludwigsstraße, Baum 25. Rindenschaden Stamm.

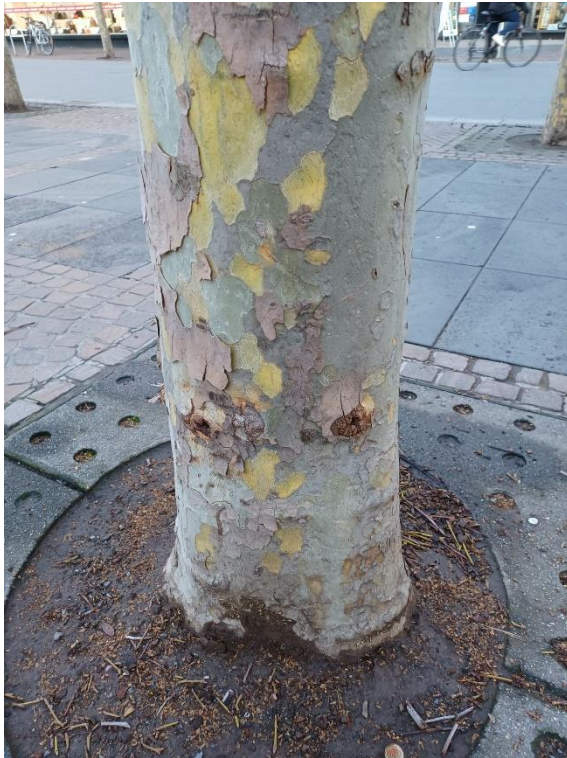
| Baum | Krone | Stamm/Stammfuß | Wurzelanlauf/Wurzeln/Baumumfeld |
|---|---|---|---|
| 26 | | Rindenschäden | |

**Abb. 65: Ludwigsstraße, Baum 26. Rindenschaden Stamm.**

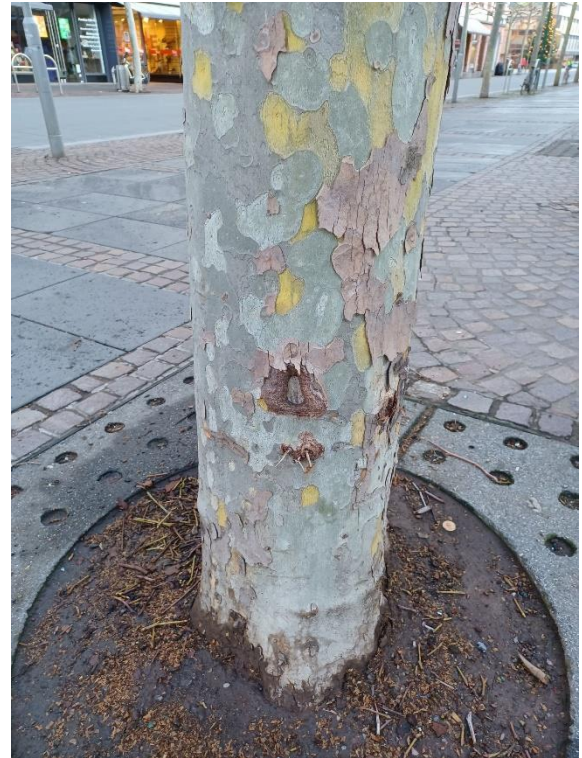
**Abb. 66: Ludwigsstraße, Baum 26. Rindenschaden Stamm.**

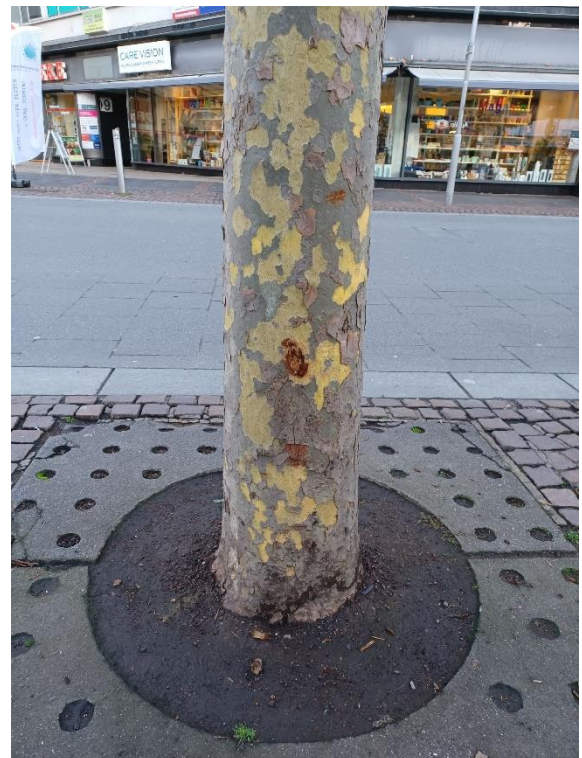
| Baum | Krone | Stamm/Stammfuß | Wurzelanlauf/Wurzeln/Baumumfeld |
|---|---|---|---|
| 27 | | Rindenschäden | |

**Abb. 68: Ludwigsstraße, Baum 27. Rindenschaden Stamm.**

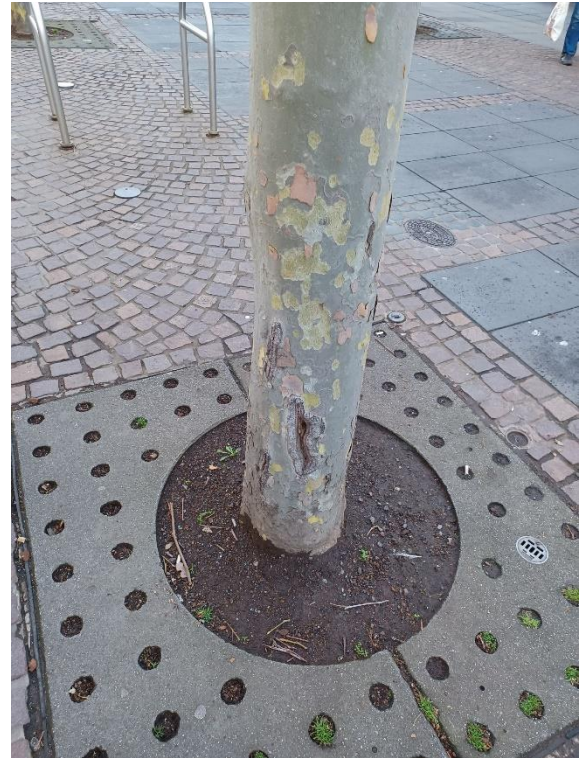
| Baum | Krone | Stamm/Stammfuß | Wurzelanlauf/Wurzeln/Baumumfeld |
|---|---|---|---|
| 28 | | Rindenschäden | |

**Abb. 70: Ludwigsstraße, Baum 28. Rindenschaden Stamm.**

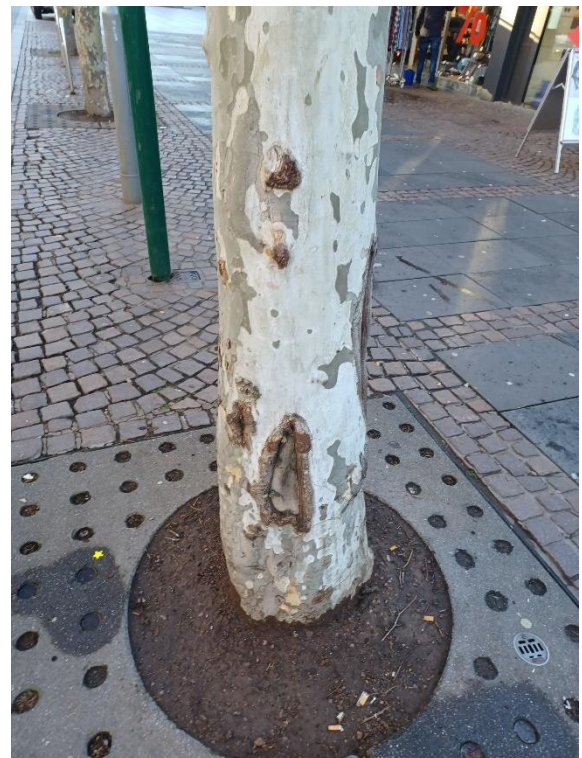
| Baum | Krone | Stamm/Stammfuß | Wurzelanlauf/Wurzeln/Baumumfeld |
|---|---|---|---|
| 41 | | Rindenschäden | |

**Abb. 72: Ludwigsstraße, Baum 41. Rindenschaden Stamm.**

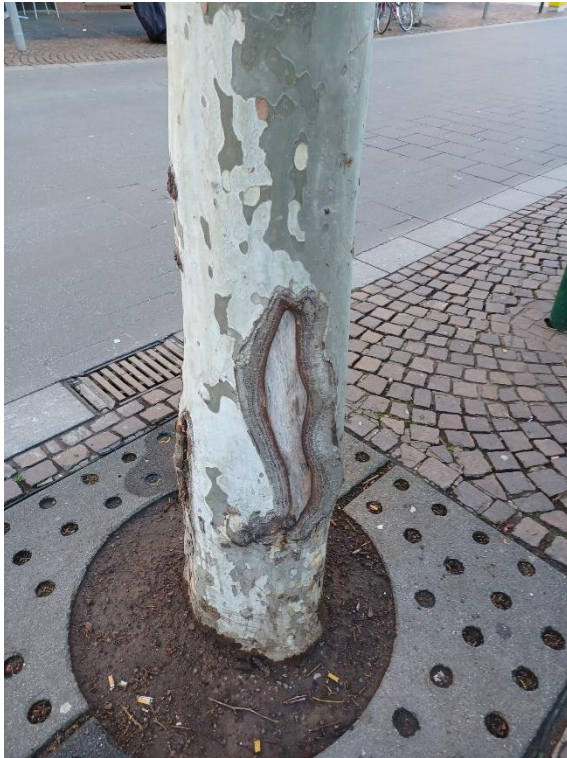
**Abb. 73: Ludwigsstraße, Baum 41. Rindenschaden Stamm.**

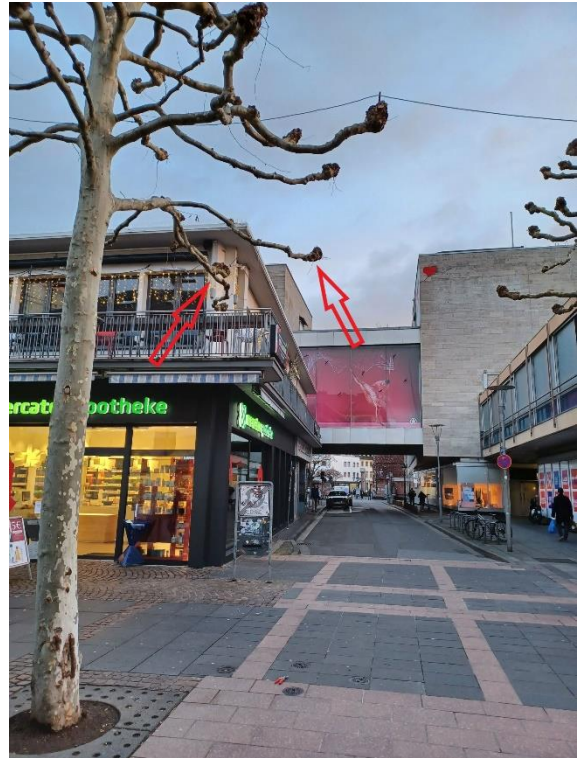
**Abb. 74: Ludwigsstraße, Baum 41. Zu geringer lichter Raum vor Einfahrt Baustraße.**

Vor Beginn der Baumaßnahme wird die Errichtung eines fachgerechten Stammschutzes an den Bäumen **18 bis 58** (Ludwigsstraße) zum Schutz vor mechanischer Beschädigung (z. B. durch Anfahrtschäden) während der Bauphase empfohlen. An Baum **41** ist eine lokale Kroneneinkürzung um ca. 0,5 bis 1 m erforderlich, um den lichten Raum über der geplanten Einfahrt für den Baustellenverkehr in Höhe von 4,5 m herzustellen (Abb. 74).

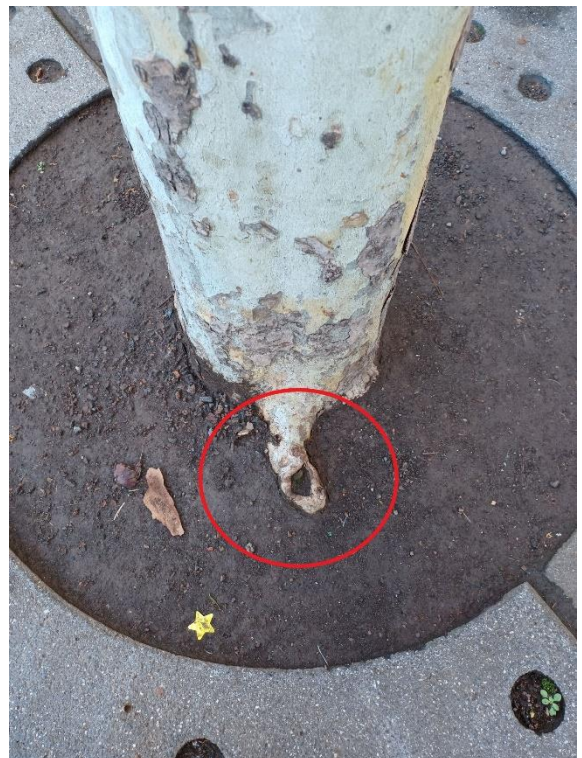
| Baum | Krone | Stamm/Stammfuß | Wurzelanlauf/Wurzeln/Baumumfeld |
|---|---|---|---|
| 50 | | | Rindenschäden |

**Abb. 76: Ludwigsstraße, Baum 50. Rindenschaden Wurzel rot umrandet.**

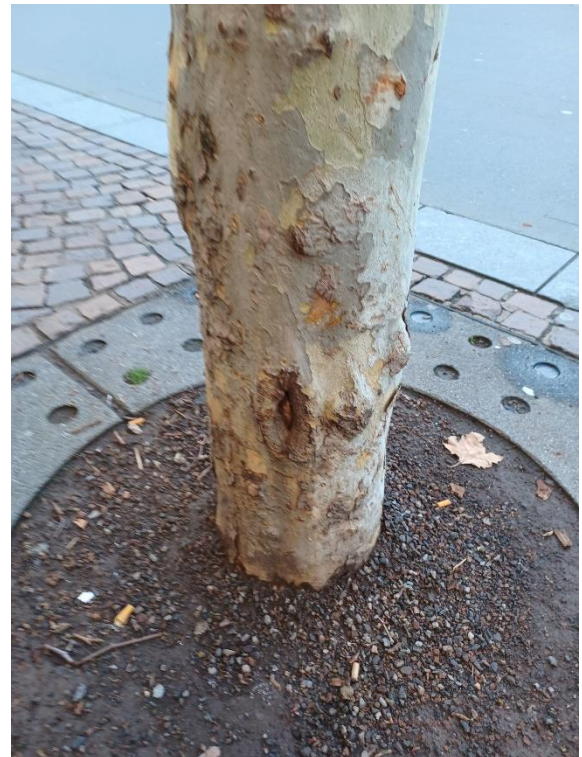
| Baum | Krone | Stamm/Stammfuß | Wurzelanlauf/Wurzeln/Baumumfeld |
|---|---|---|---|
| 51 | | Rindenschäden | |

**Abb. 78: Ludwigsstraße, Baum 51. Rindenschäden.**

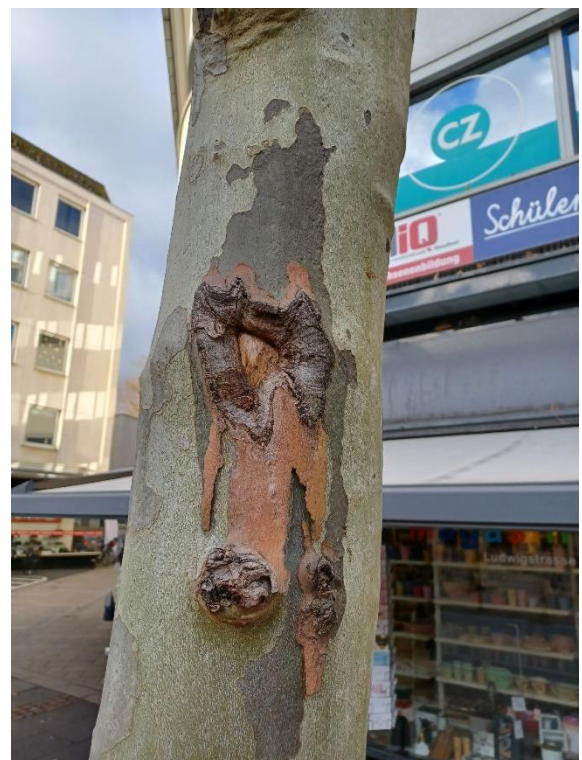
| Baum | Krone | Stamm/Stammfuß | Wurzelanlauf/Wurzeln/Baumumfeld |
|---|---|---|---|
| 53 | | Rindenschäden | |

**Abb. 80: Ludwigsstraße, Baum 53. Rindenschaden Stamm.**

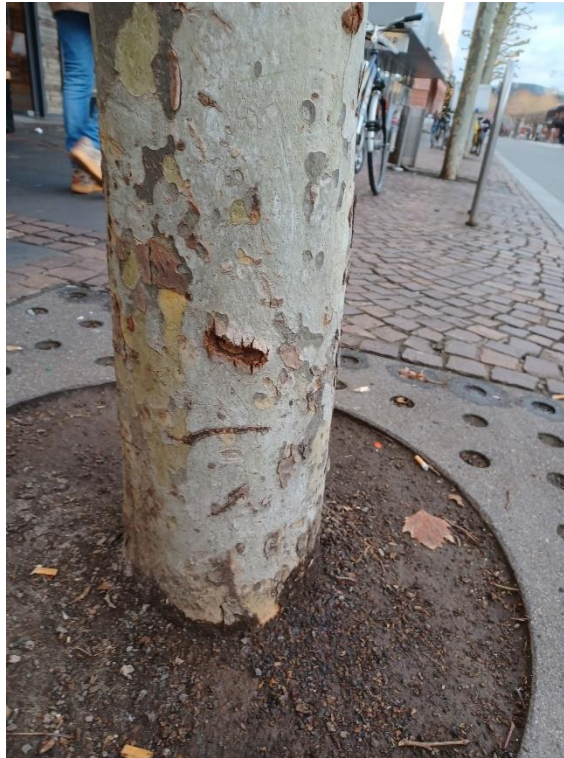
**Abb. 81: Ludwigsstraße, Baum 53. Rindenschaden Stamm.**

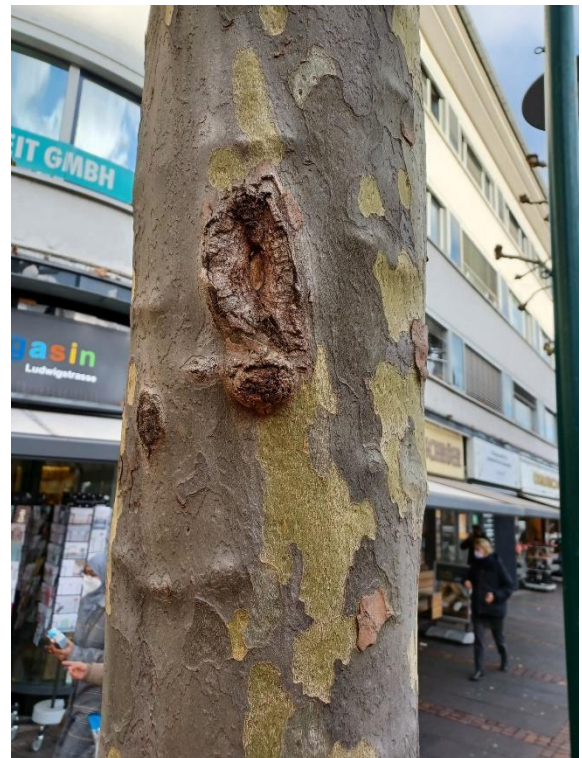
| Baum | Krone | Stamm/Stammfuß | Wurzelanlauf/Wurzeln/Baumumfeld |
|---|---|---|---|
| 54 | | Rindenschäden | |

**Abb. 83: Ludwigsstraße, Baum 54. Rindenschaden Stamm.**

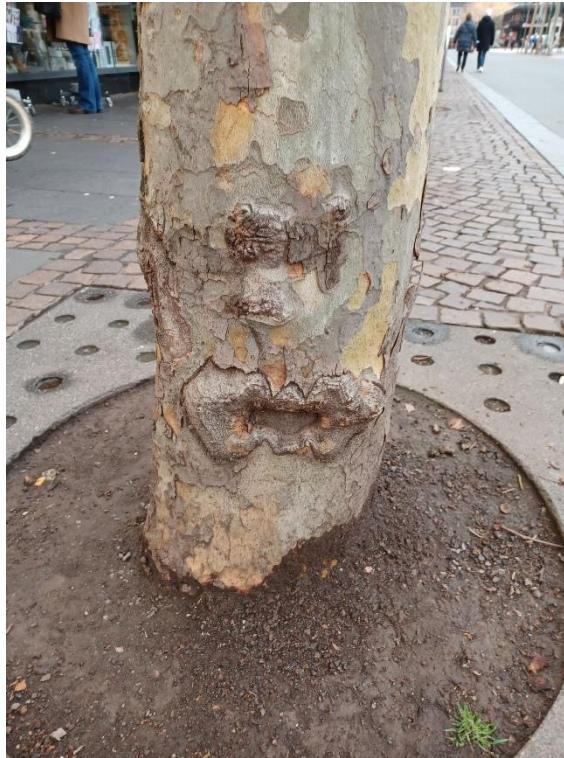
**Abb. 84: Ludwigsstraße, Baum 54. Rindenschaden Stamm.**

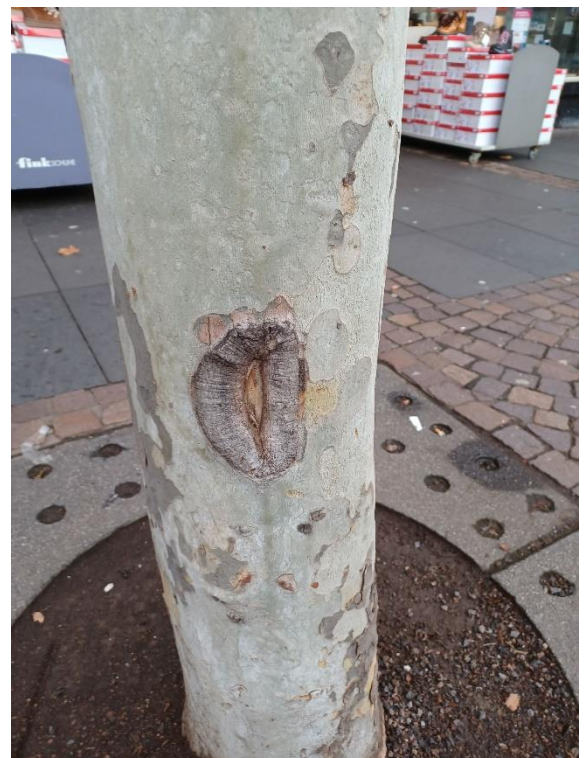
| Baum | Krone | Stamm/Stammfuß | Wurzelanlauf/Wurzeln/Baumumfeld |
|---|---|---|---|
| 57 | | Rindenschäden | |

**Abb. 86: Ludwigsstraße, Baum 57. Rindenschaden Stamm.**
