## Gutachtliche Stellungnahme

**Objekt:** Rückbau des Nebengebäudes in der Fuststraße mit  
Verbindungsbrücke  
„Neuordnung Ludwigsstraße“  
55116 Mainz

**Gegenstand:** Standortbegutachtung / Entsorgungskonzept

**Datum:** 1. April 2021

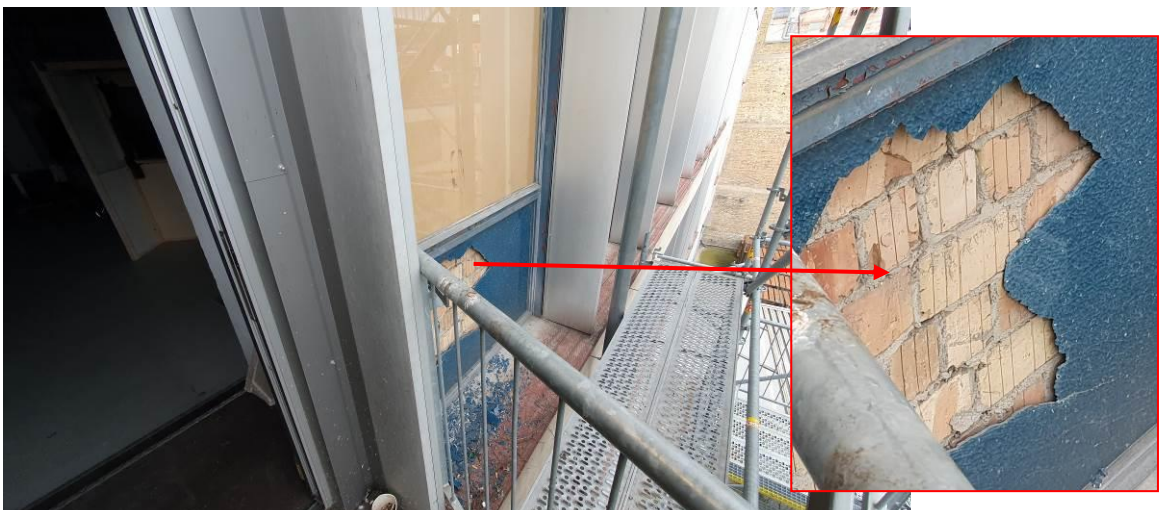
Foto 5

An der südlichen Fassade war auf der Höhe des 2. Obergeschosses eine blaue Glasscheibe an der Fensterbrüstung zerbrochen. Hier trat ein Ziegelmauerwerk zum Vorschein, vgl. Foto 5.

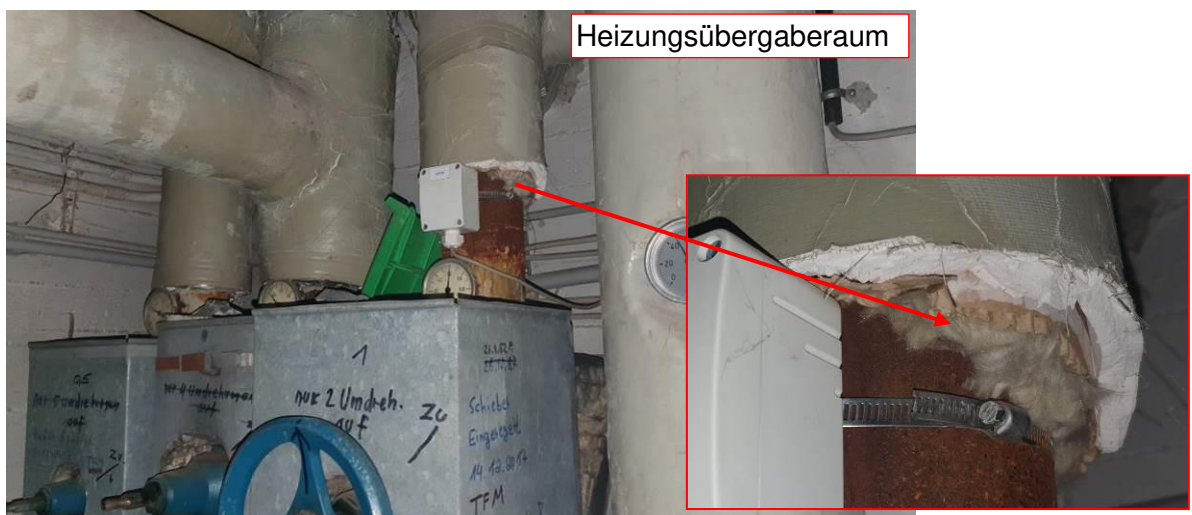
Nach dem Baujahr und aus Erfahrung zu beurteilen, handelt es sich bei der gelblichen Isolierung der Leitungen um künstliche Mineralfasern, vgl. Foto 12 bis Foto 14. Diese muss nach Vorgaben TRGS 521 ausgebaut und entsorgt werden.

Die vorhandenen KMF (z.B. Isolierung diverser Rohrleitungen, Dämmung in der Lüftungsanlage und teilweise oberhalb der angehängten Decke) sind vor dem Abbruch mit Großgerät gemäß den Vorgaben der TRGS 521 „Faserstäube“ auszubauen und zu entsorgen.

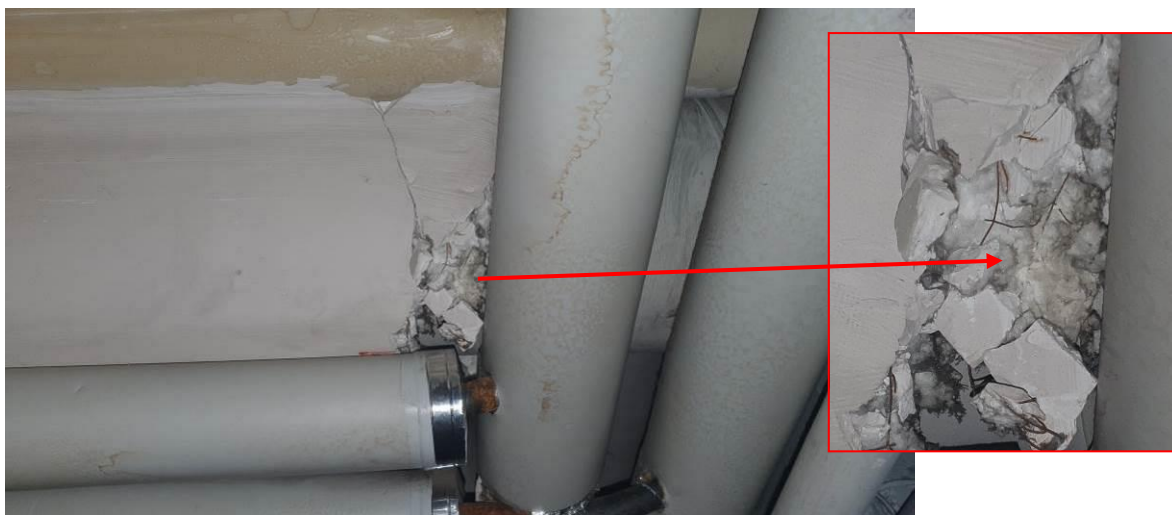
Aus der weißen Isolierung wurde die Probe A-KMF 1 zur Bestimmung des KI-Index entnommen, vgl. Foto 15 und Foto 16 sowie Anlage 2.1.

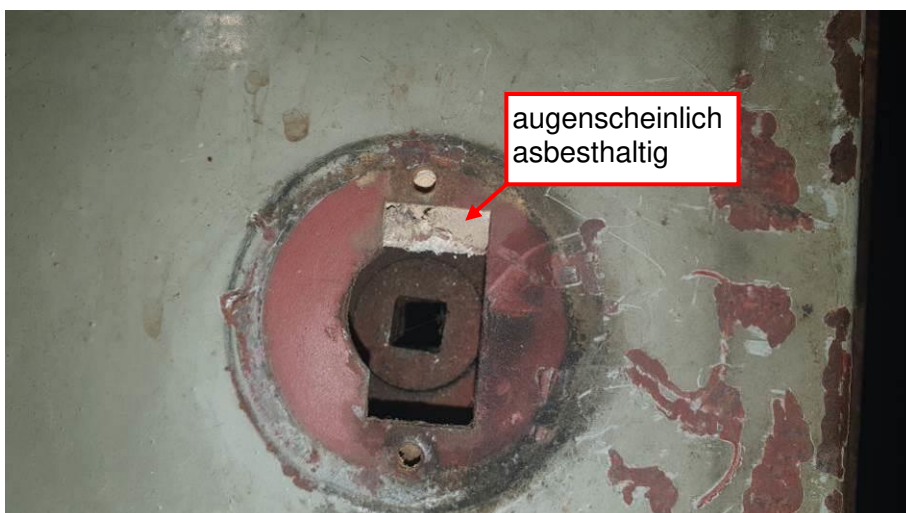
Foto 21

In der Brandschutztür zum Heizungsübergaberaum wurden augenscheinlich asbesthaltigen Baustoffe festgestellt, vgl. Foto 20 und Foto 21.

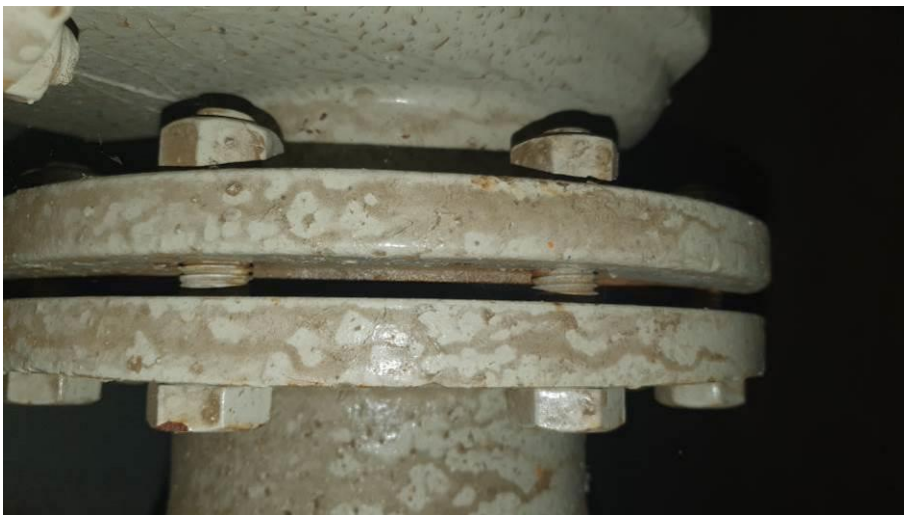
Foto 28

Im Abwasserraum an der nordwestlichen Ecke des Untergeschosses ist eine Hebeanlage installiert, vgl. Foto 27. Hier werden asbesthaltige Rohrflanschdichtungen vermutet, vgl. Foto 28.

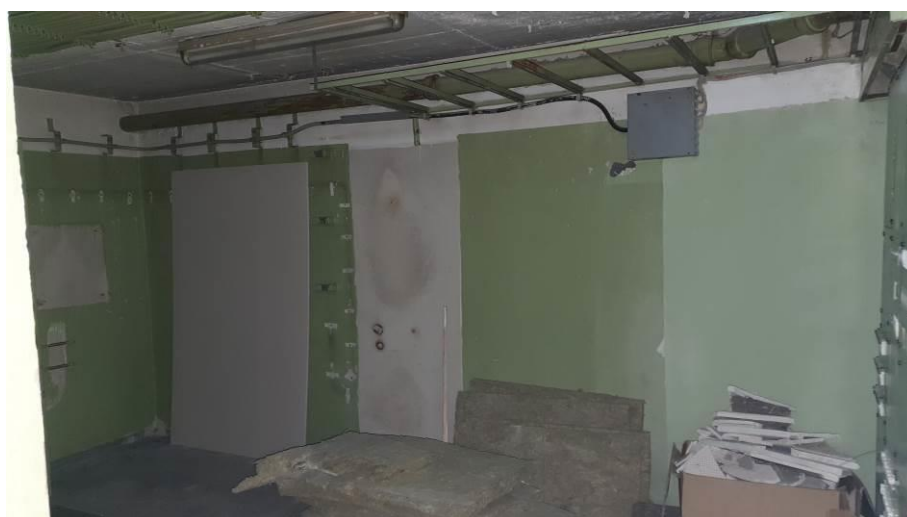
Foto 38

Die Wände im Stromversorgungsraum sind mit einer grünen Farbe gestrichen, vgl. Foto 38. Aus der Farbe wurde eine Probe A-PCB 2 entnommen, vgl. Anlage 2.1 und Foto 39.

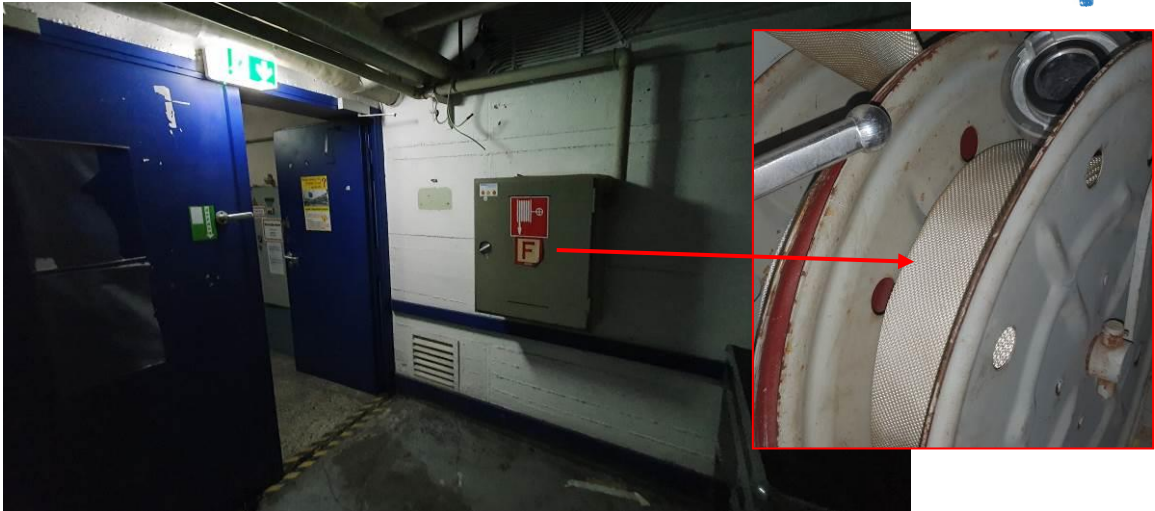
Foto 51

Die vorhandenen Feuerwehrschräuche können je nach Herstellzeitraum ebenfalls asbesthaltig sein, vgl. Foto 51.

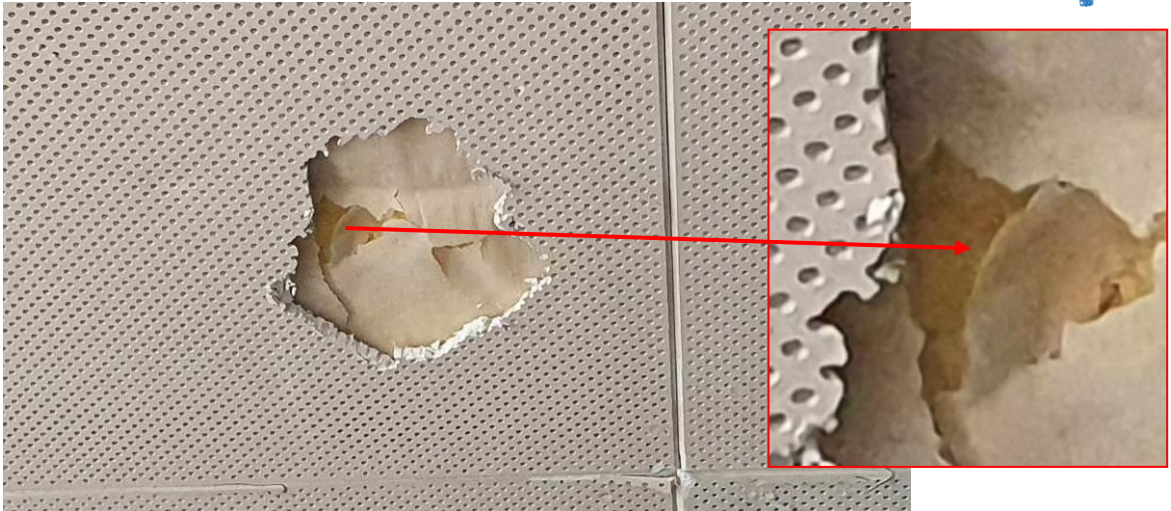
Foto 70

Oberhalb der abgehängten Decke ist zumindest teilweise Dämmmaterial vorhanden, vgl. Foto 70.

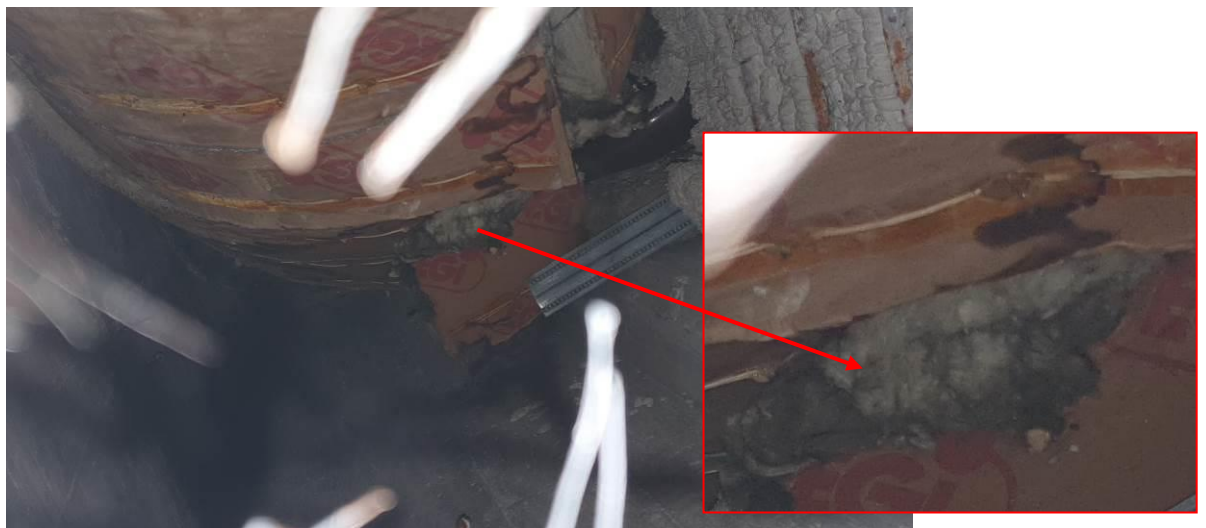
Foto 74

Durch die Öffnung war erkennbar, dass im Kanal eine mit künstlichen Mineralfasern isolierte Leitung verläuft, vgl. Foto 74.

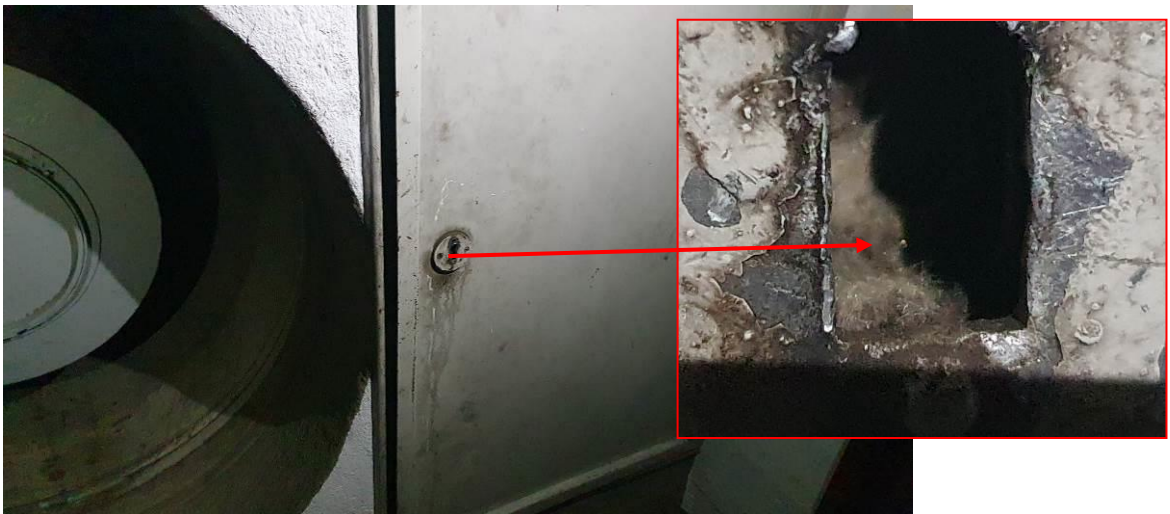
Foto 81

Von der östlichen Treppe zwischen dem 1. und 2. Obergeschoss ist ein Raum für die Lüftungstechnik erreichbar, vgl. Anlage 2.4. Die Zugangstür enthält augenscheinlich asbesthaltigen Materialien, vgl. Foto 80 und Foto 81.

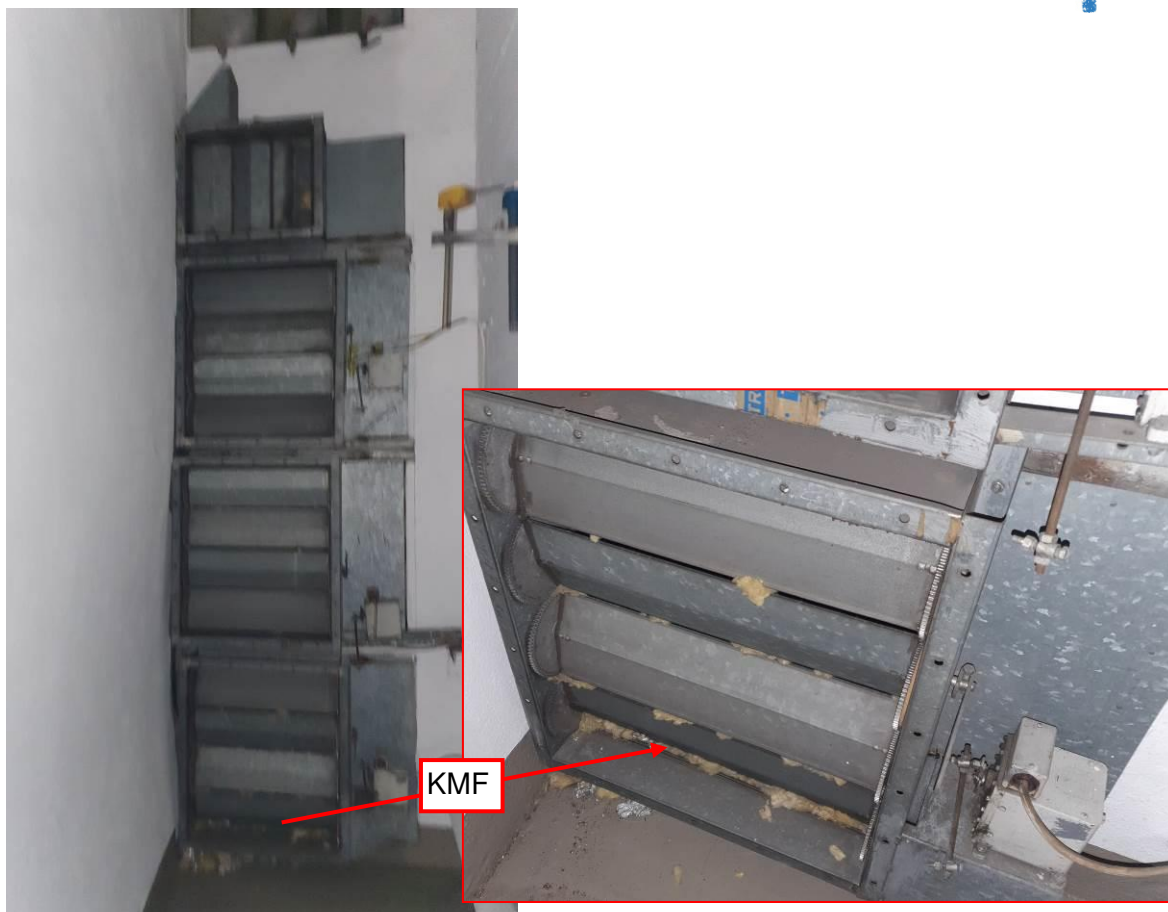
In Lüftungstechnikraum ist eine Lüftungsanlage mit Einlassöffnungen, Filtern, einem Ventilator, einem Motor, diversen (Rohr-)Leitungen etc. installiert, die teilweise mit KMF-Dämmung isoliert sind, vgl. Foto 82 bis Foto 87.

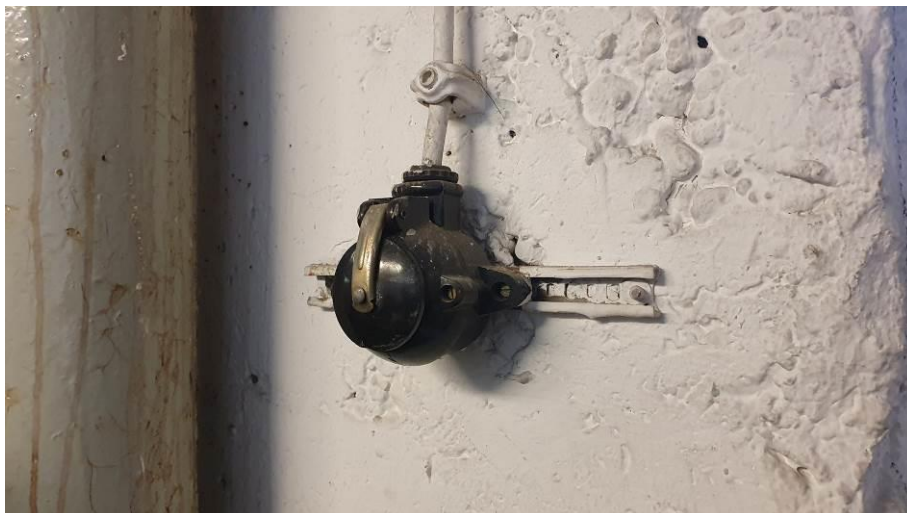
Foto 108

Im nordöstlichen Lagerraum sind Steckdosen aus Bakelit vorhanden, das einen festgebundenen Asbest enthalten kann, vgl. Foto 108.

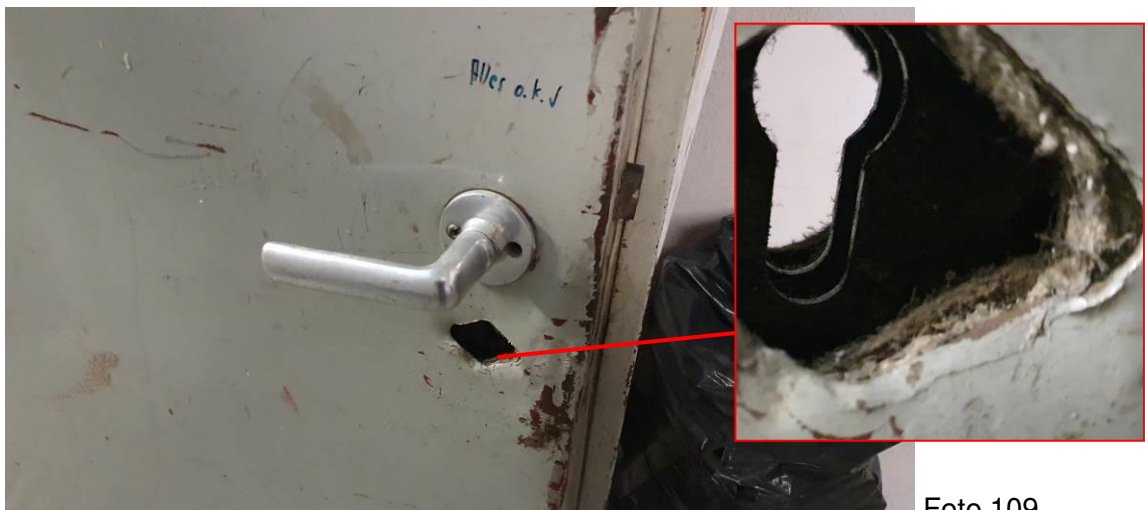
Foto 109

Die Brandschutztüren enthalten augenscheinlich asbesthaltigen Baustoffe, vgl. Foto 109.

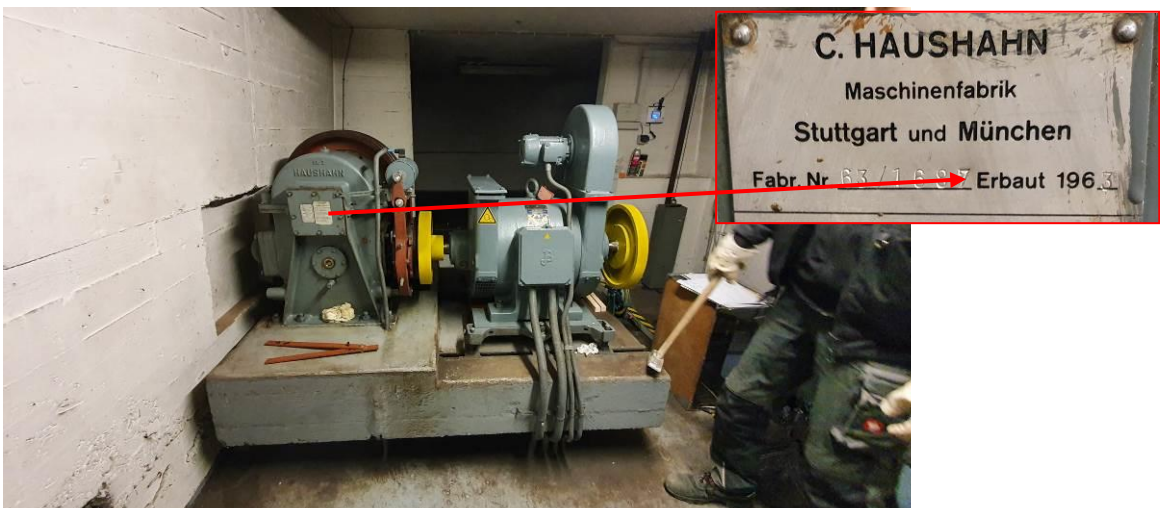
Die installierte Antriebseinheit mit Baujahr 1963 weist vermutlich asbesthaltigen Bremsbeläge auf, vgl. Foto 114 und Foto 115.
