Zustandsbericht *Turm 1906 (?)* Historisches Wasserwerk 1904 Kreuzstraße 10, 55120 Mombach

Bauobjekt: Wasserwerk, Hochbehälter,
 historisierender turmartiger Bossenquaderbau.
 In der Denkmalliste des Landes Rheinland-Pfalz
 eingetragenes Einzeldenkmal in der Liste der
 Kulturdenkmäler in Mainz-Mombach.

Bericht vom: 08.02.2020 – Überprüfung Bauzustand

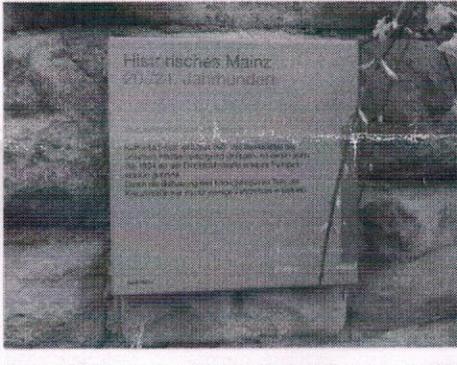
Nr.	Punkte:	
1.	Infotafel an der Außenmauer: - Farbe blättert ab - Erbauungsdatum nicht lesbar, entfernt

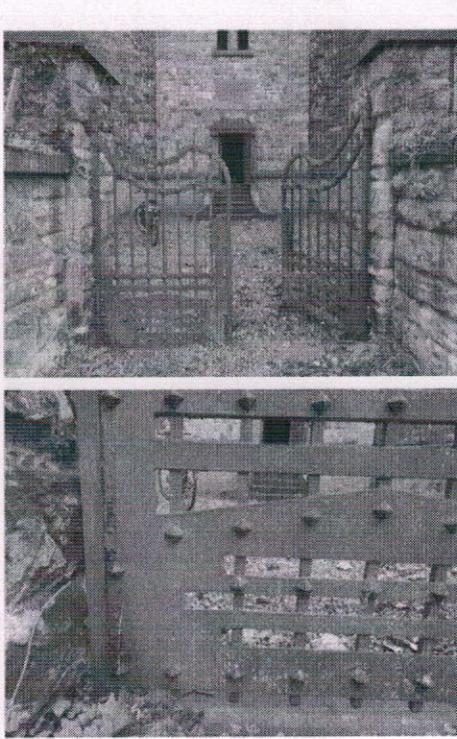
2.	Doppelflügeliges schmiedeeisernes, Eingangstor mit Anschlag: - Rost an dem linken und rechten Türflügel jeweils unten - Gehflügel hat sich gesenkt und innerer Bodenbelag aus Platten ist angehoben, so dass das Tor nicht ganz zu öffnen ist.

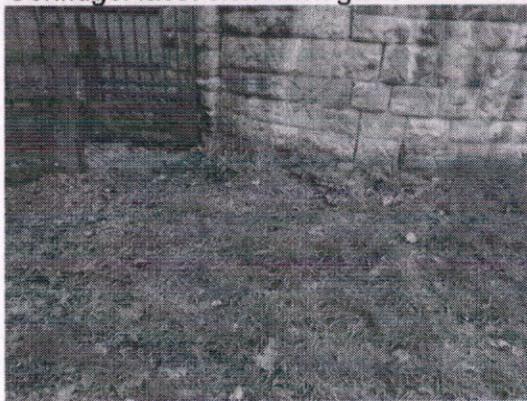
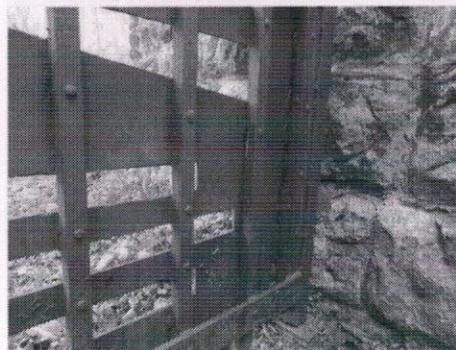
Gehflügel lässt sich nicht ganz öffnen

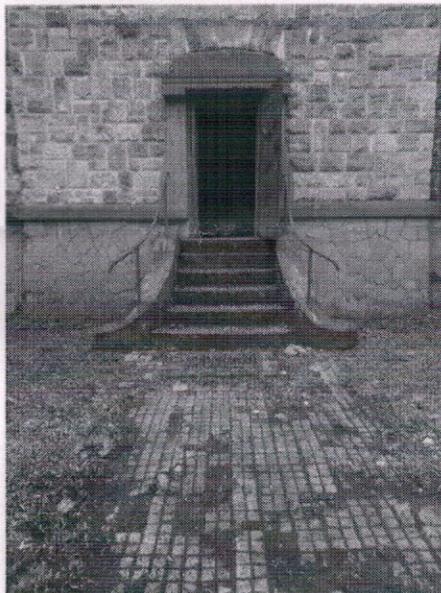
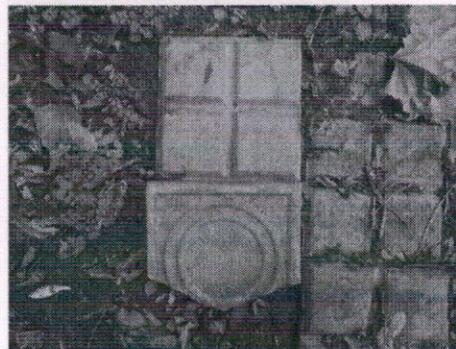
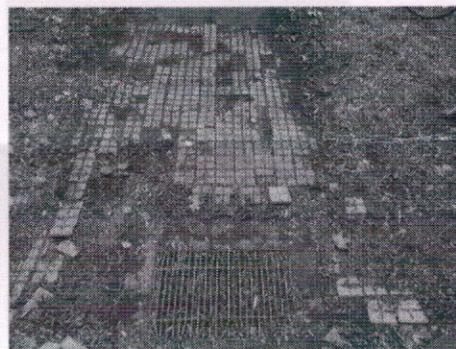
3. **Plattenbelag vom Tor zur Eingangstreppe:**
 -historischer Plattenbelag aus Steinzeug im Erdreich direkt verlegt hat sich an vielen Stellen gelöst, Platten sind gebrochen. Ein paar Ersatzplatten liegen noch an der Seite.
 Untere Beschriftung:
 UT/SCHNEIDER&ED.JAUNEZ
 SAARGEMÜND

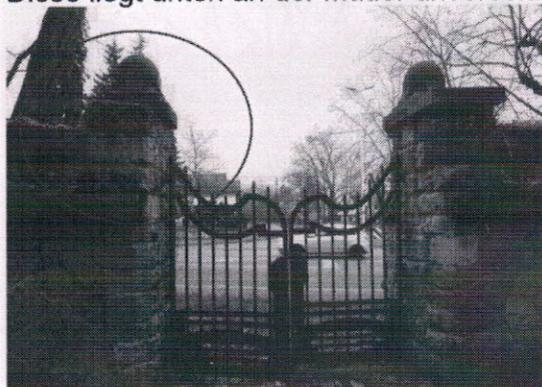
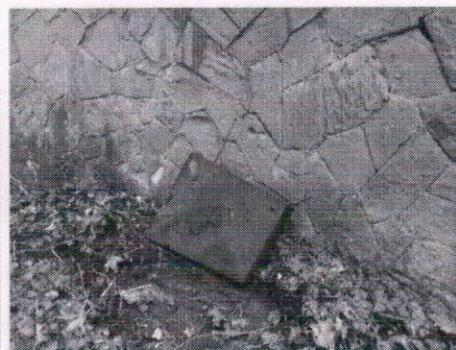
4. **Sandsteinabdeckplatte am Eingangsbereich der Umfassungsmauer abgefallen:**
 -von innen gesehen ist an der linken Seite der Umfassungsmauer am Abschluss zum Eingang eine große Sandsteinabdeckplatte heruntergefallen. Diese liegt unten an der Mauer unversehrt.

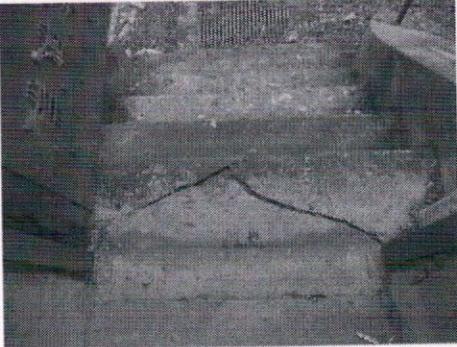
5. Oberste Sandsteinstufe der Außentreppe ist gebrochen:
 -die oberste Podeststufe der Eingangs-
 Außentreppe ist stark beschädigt mit einem
 dreiecksförmigen Bruch / Riss.

*Wegen Ausbuchtungswasser zum Teil klobig
 abgefallen.
 Teilbereich unterhalb der Außentreppe stark
 beschädigt.*

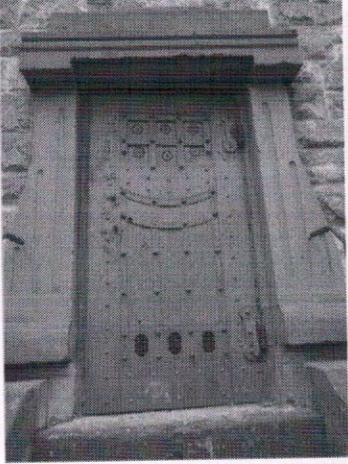
6. Eisen-Eingangstüre:
 -Farbe blättert ab, Rost wird sichtbar

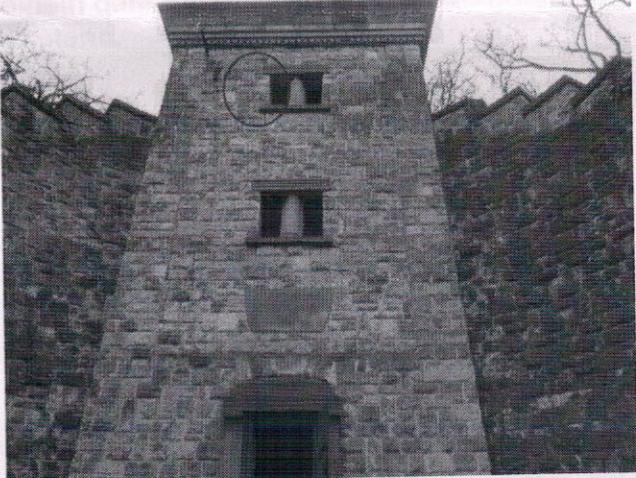
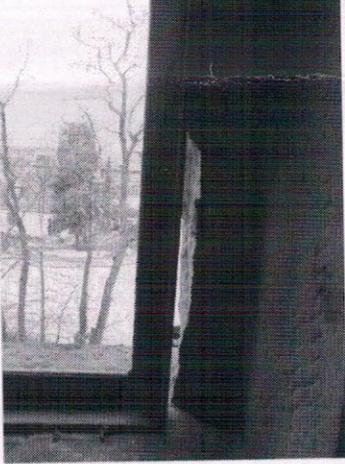
7. Sandsteinleibung oberstes Fenster bröckelt ab:

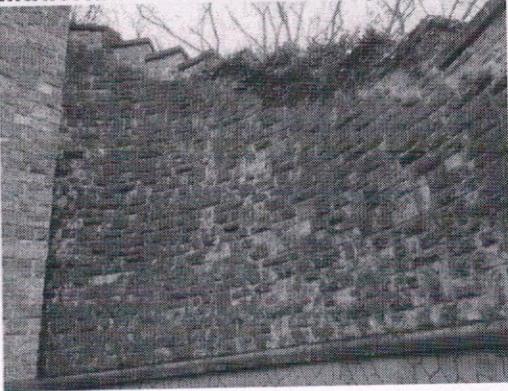
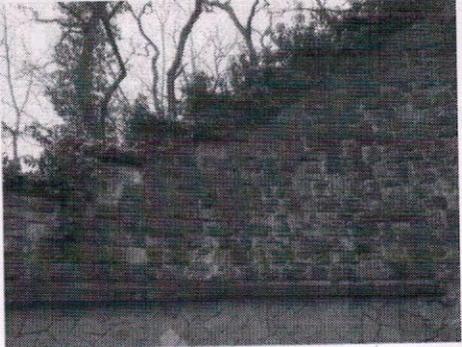
8. Das mehrjährige Efeu auf der Mauerkrone sprengt die Sandsteinbossen ab und hebt die Mauerkrone der Sandsteinplatten.

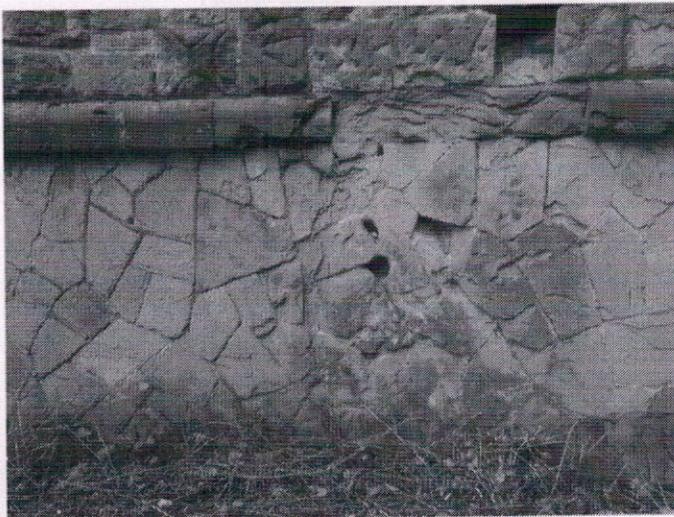
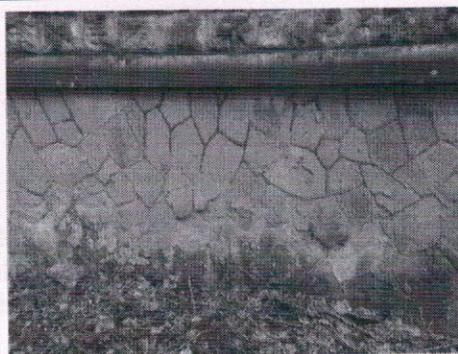
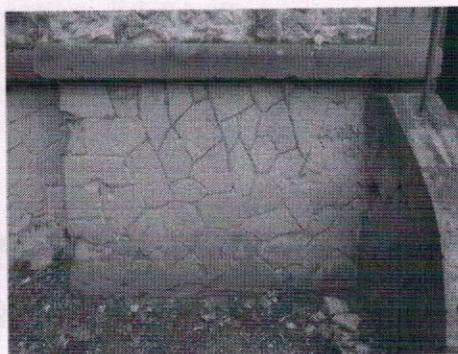
9. Sockel der Umfassungsmauer:
- Sandstein-Brucksteinmauerwerk im Sockelbereich der halbrunden Umfassungsmauern rechts und links zeigen starke Verwitterungsspuren an der Steinoberfläche auf.
- dunkle Ausfugungsmassen zum Teil komplett abgefallen.
- Teilbereich unterhalb der Außentreppe stark beschädigt.

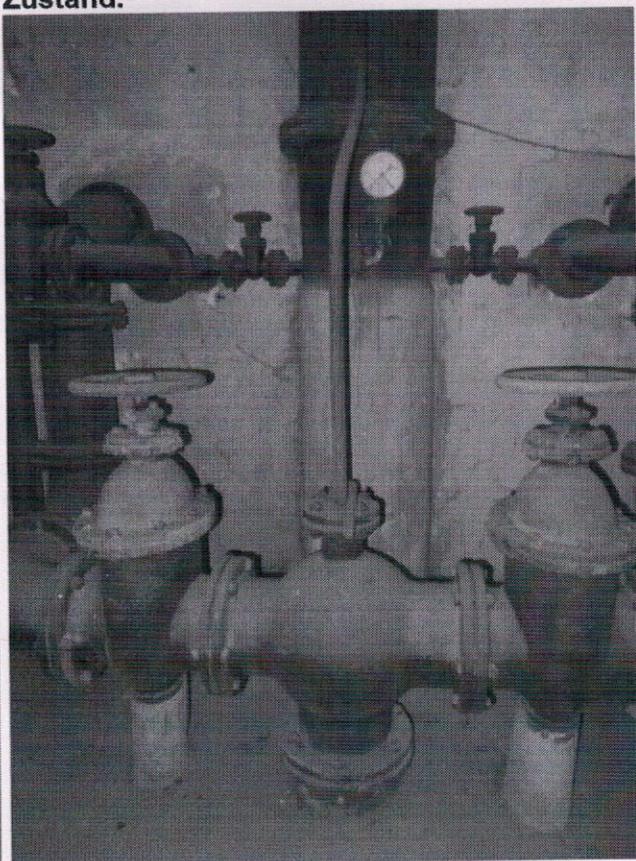
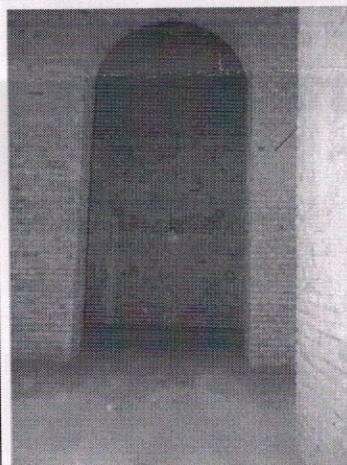
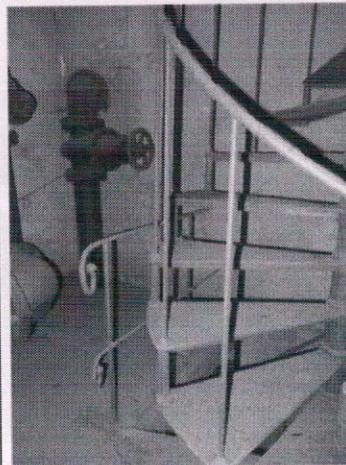
10. Der Bauzustand des Gebäudeinneren ist in einem dem Baualter entsprechend guten Zustand.
