Antwort zur Anfrage Nr. 1503/2024 der CDU im Ortsbeirat betreffend Fort Hauptstein (CDU)

Fort Hauptstein Kehlreduit Fassadeninstandsetzung Ostseite (s. Abb. 06-11):

Fort Hauptstein Kehlreduit Westseite (s. Abb. 01-05):

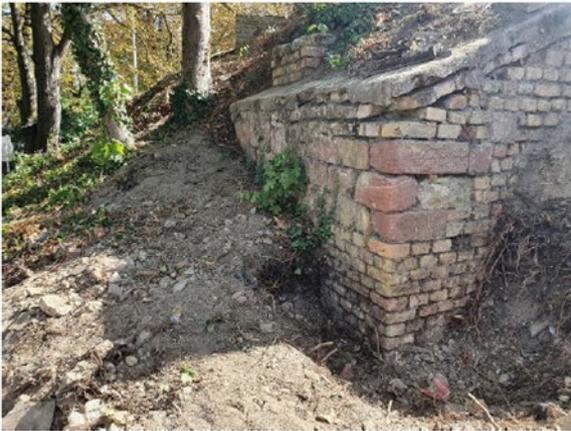
Abb. 97

Abb. 04: Auszug aus: Dr. W. Hartleitner; Protokoll 7 zur Baubegehung am 27.07.2022;
Schurf an der Westfassade

Zur Überprüfung des bauzeitlichen Mauerwerks des Toilettenanbaus an der W-Seite des Reduit wurde der Wall etwas abgegraben. Es wurde eine intensive Durchwurzelung festgestellt. Um Schäden am Mauerwerk vorzubeugen, sollte das Mauerwerk komplett freigelegt und Wurzeln entfernt werden.

Das Erdreich ist mit reichlich Schutt versetzt. Da in der unmittelbaren Umgebung Bomben-/Granateinschläge des II. Weltkriegs bekannt sind, **sollte vor weiteren Grabungen unbedingt eine Kampfmittelerkundung durchgeführt werden.**

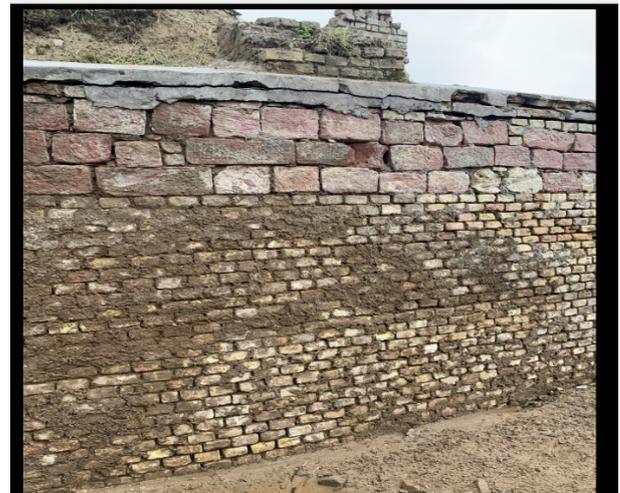
Abb. 97 westlicher Wall, Mischmauerwerk der ehem. Toilette freigelegt, eingewachsene Wurzeln entfernt

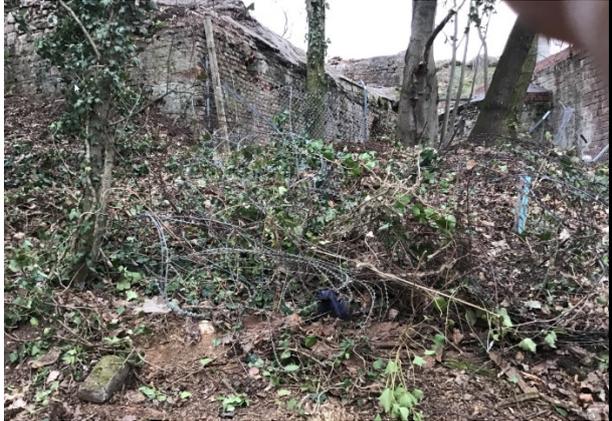
Abb. 05: Westfassade nach Erdwallabtrag

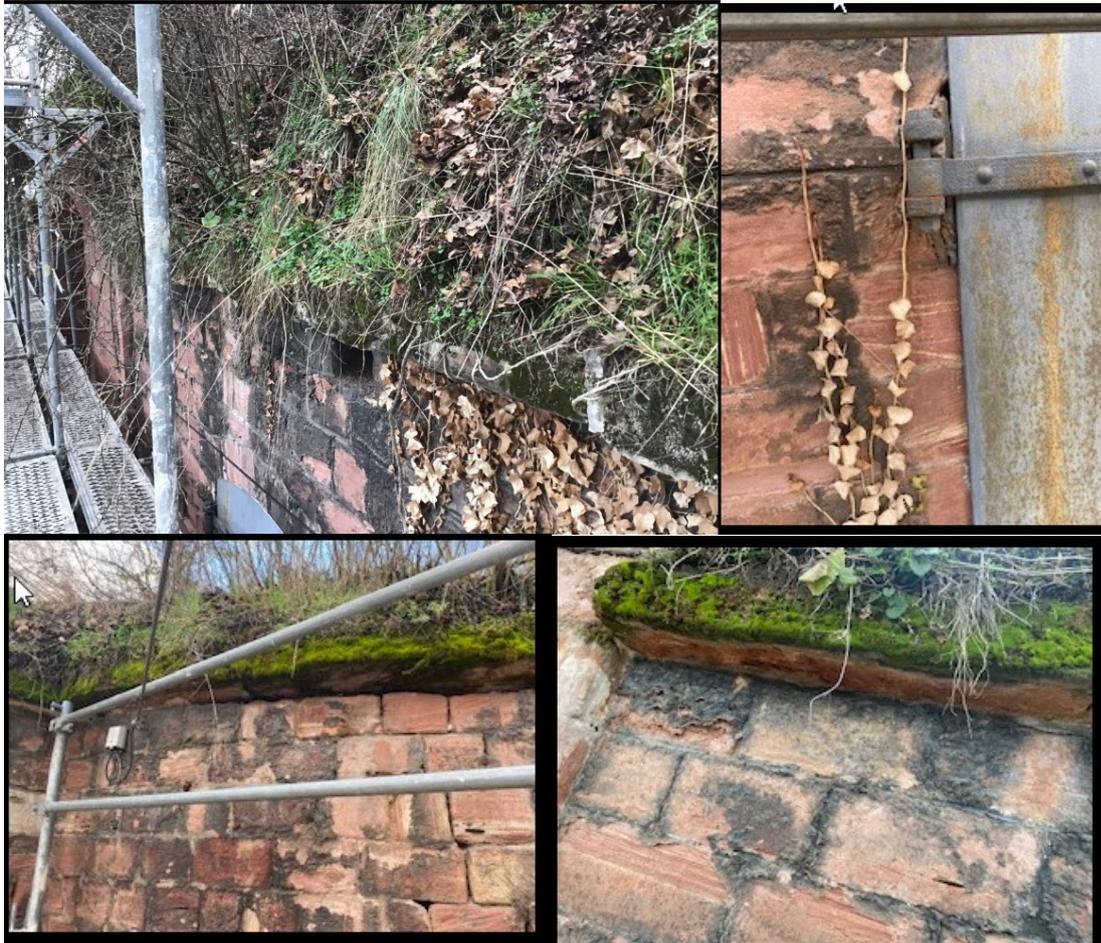
Abb. 07: Ostfassade, Details Dachgesimse und Klappläden (vor Instandsetzung)

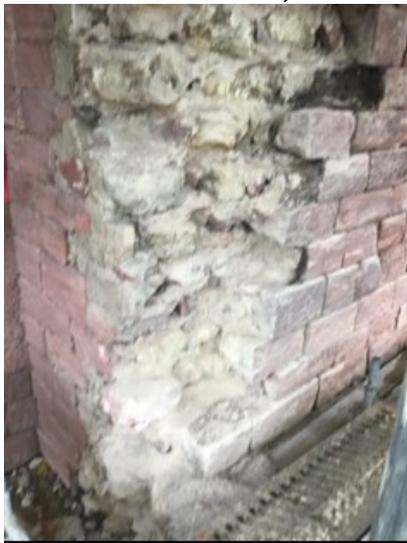
Abb. 09: Ostfassade, Detail Zustand Mauerwerk
