## GUTACHTEN

### 1. FSV Mainz 05, Neubau eines Multifunktionsgebäudes am Bruchwegstadion, Mainz Norm- und Richtliniengerechte Maßnahmen zum Schutz von Bestandsbäumen

#### Vorhabenbezogener Bebauungsplan „Geschäftsstelle Mainz 05 - VEP (H96)“

**Projektnr.** 2023334

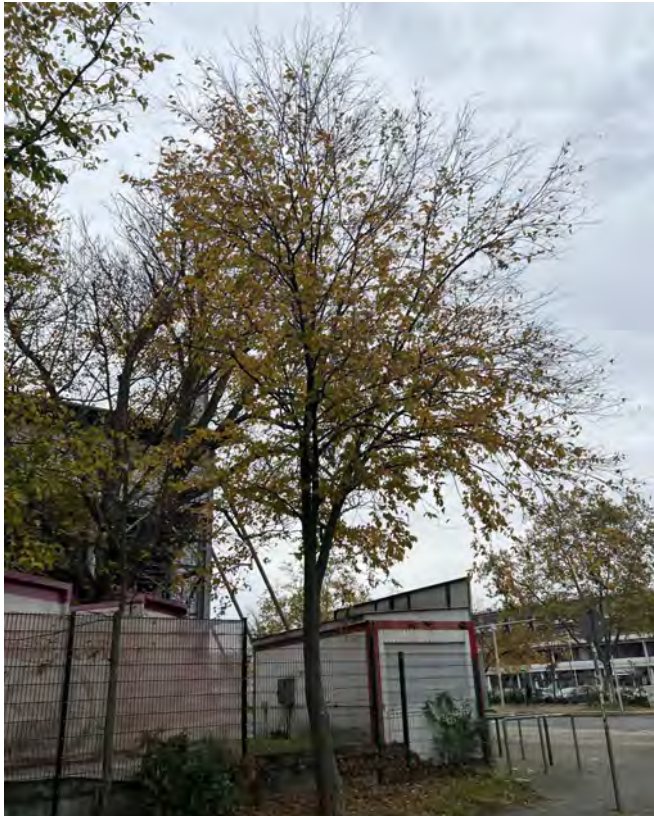
Nr. S1, Carpinus betulus

Vitalität/Zustand: VS1, gesund/leicht geschädigt

verkehrssicher: ja

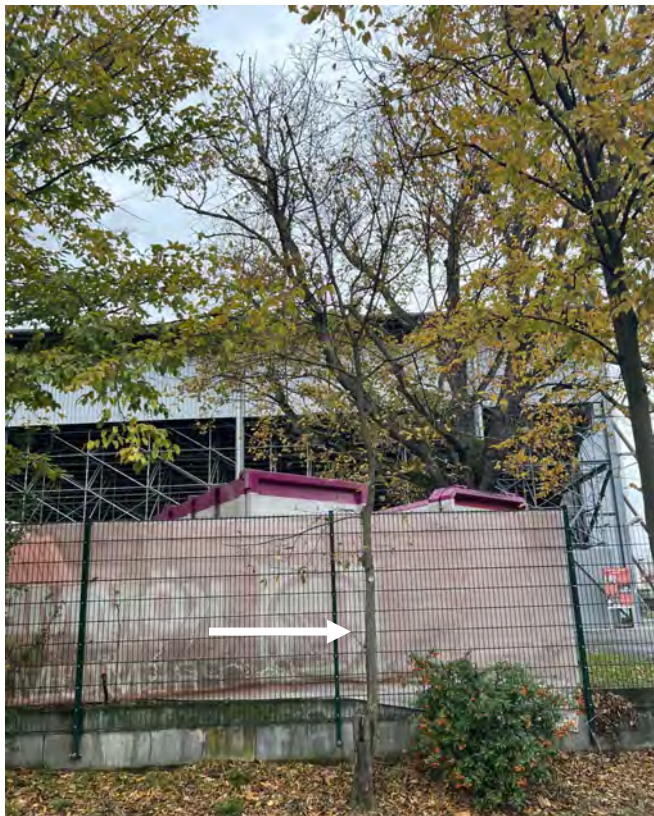
Nr. S2, Carpinus betulus

Vitalität/Zustand: VS3, stärker geschädigt

Verkehrssicher: nein

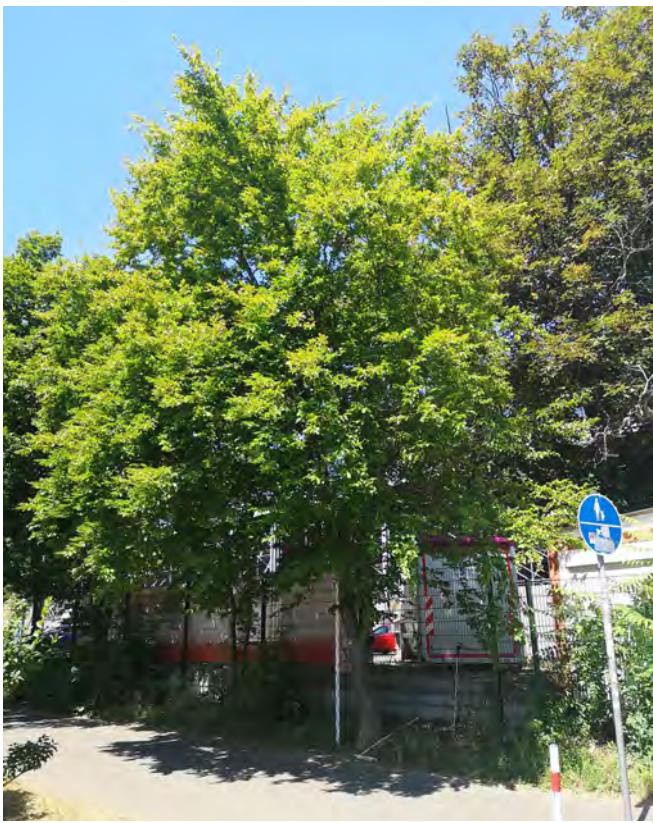
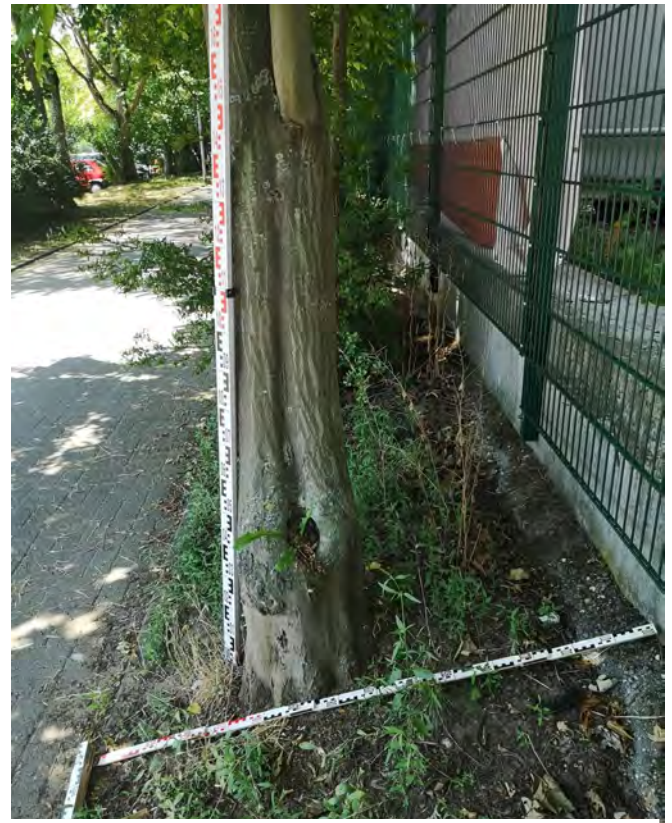
S1, Gesamtansicht

S1, L-Steinmauer verbleibt, Zaun wird abgebaut

baumschutzfachliche Baubegleitung für die Dokumentation und  
ggf. technische Anleitung/Hilfestellung bei der Durchführung von  
Maßnahmen erforderlich

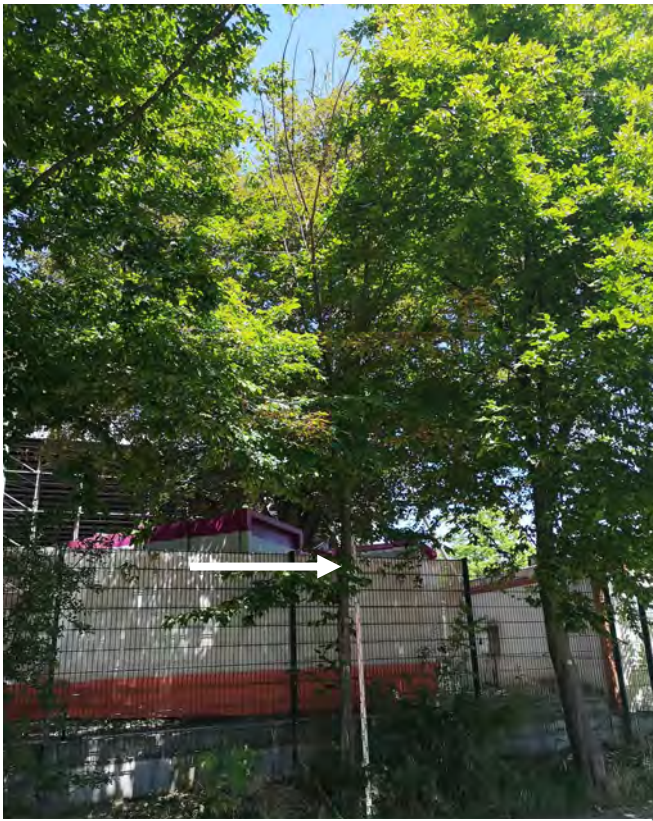
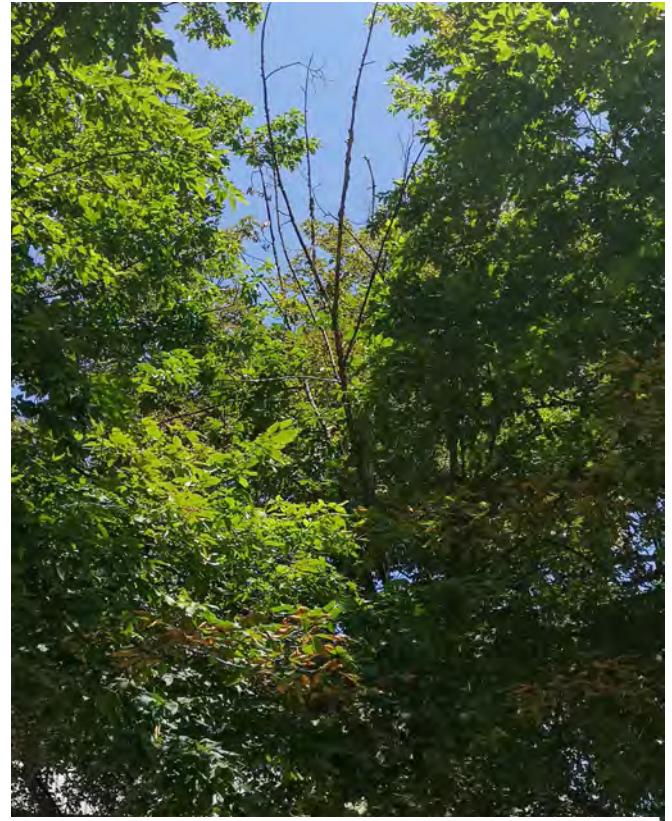
nein

S2, Gesamtansicht

S2, Baum ist abgestorben

Auf dem städtischen Grundstück entlang des Zaunes ist ein Baum (Nr. S2) aufgrund der festgestellten Schäden und Vitalitätsverlusten nicht erhaltungswürdig. Die Fällung dieses Baumes wird unabhängig von der gegenwärtigen Planung aus pflegerischen Gründen und zur Herstellung der Verkehrssicherheit aus baumsachverständiger Sicht vorgeschlagen. Da bei diesem Baum keine signifikanten Lebensstätten (Habitats) im Sinne des Bundesnaturschutzgesetzes vorgefunden wurden, ist der Erhalt eines Torsos als Habitatbaum nicht ratsam.

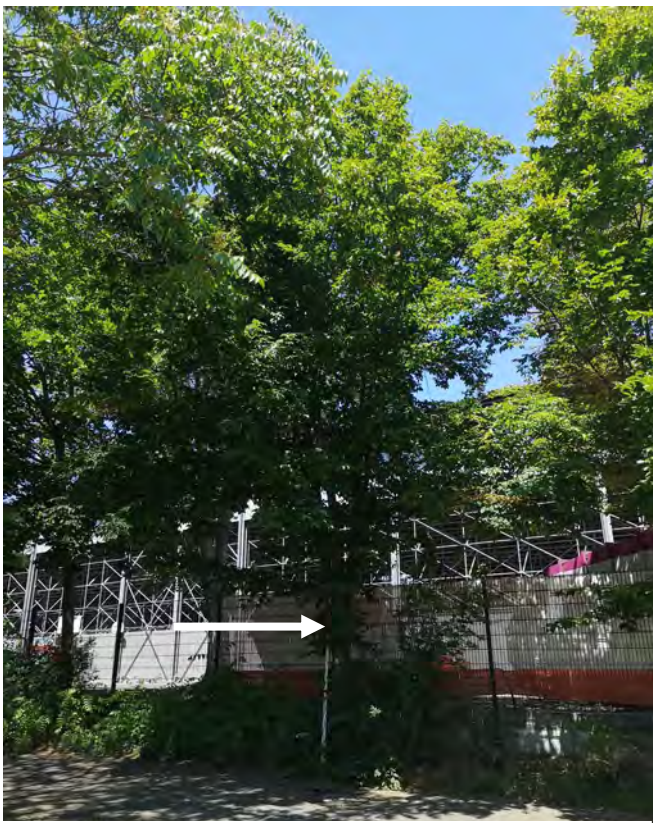
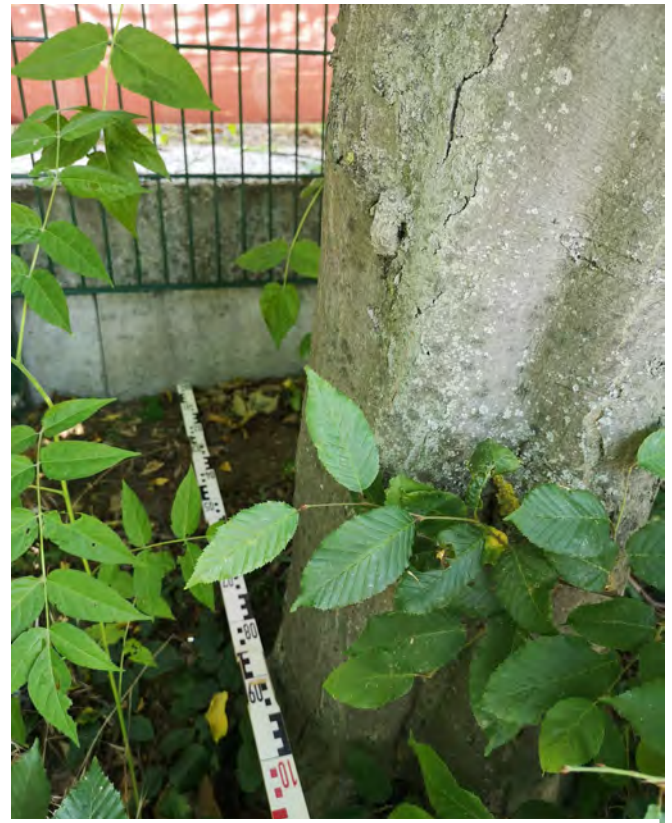
S3, Gesamtansicht

S3, L-Steinmauer verbleibt, Zaun wird abgebaut

baumschutzfachliche Baubegleitung für die Dokumentation und  
ggf. technische Anleitung/Hilfestellung bei der Durchführung von  
Maßnahmen erforderlich

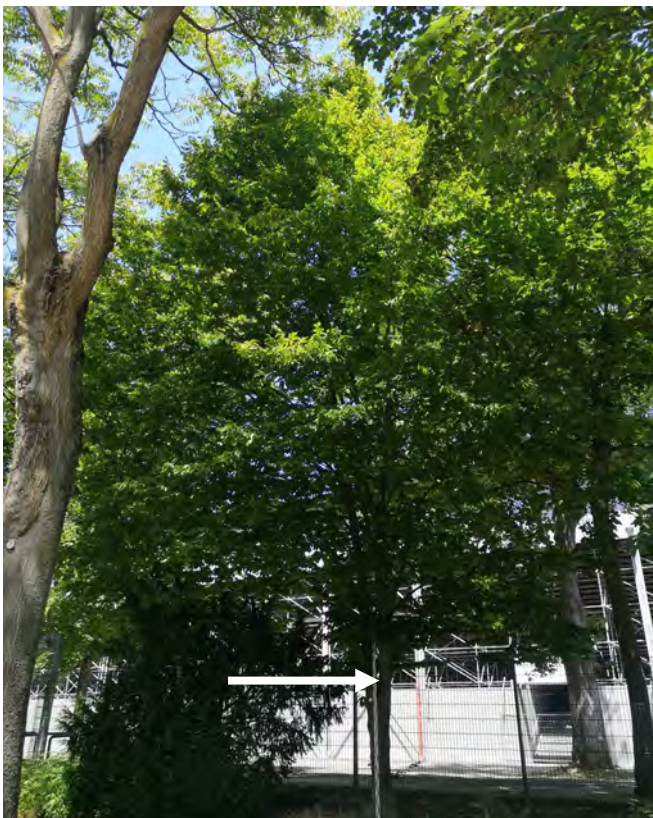
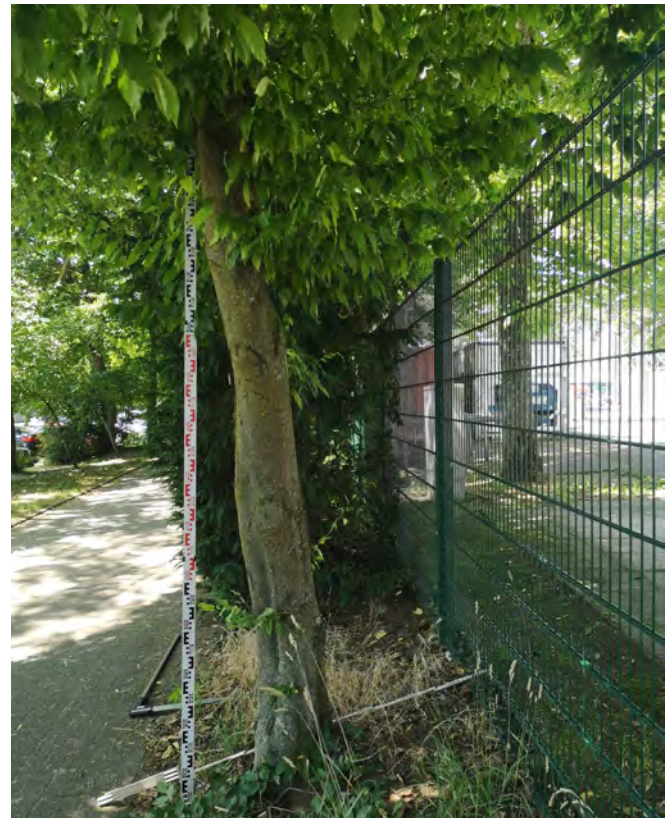
S4 Gesamtansicht mit benachbarter Eibe (links)

S4, Zaun wird abgebaut

Die benachbarte Eibe (nicht in Baumdaten erfasst) bleibt erhalten

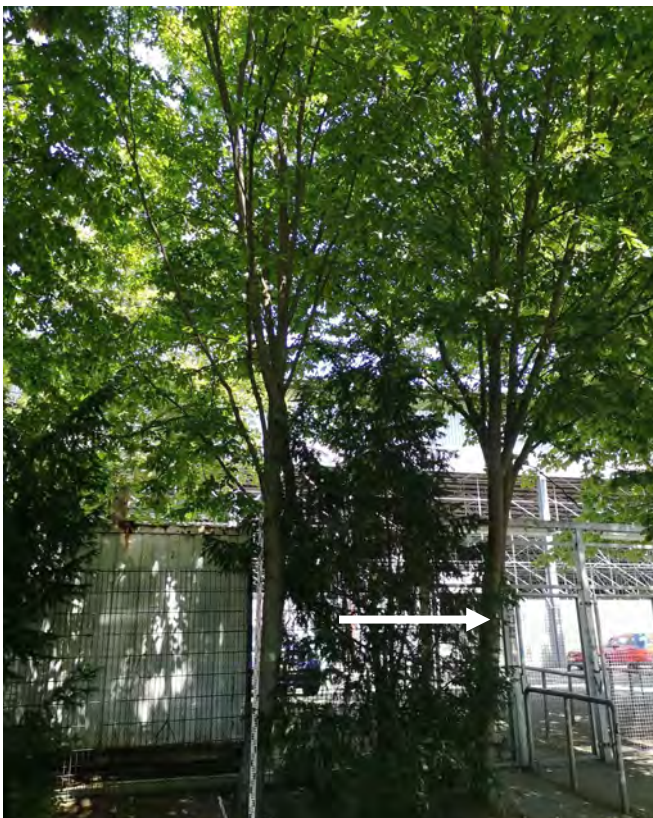
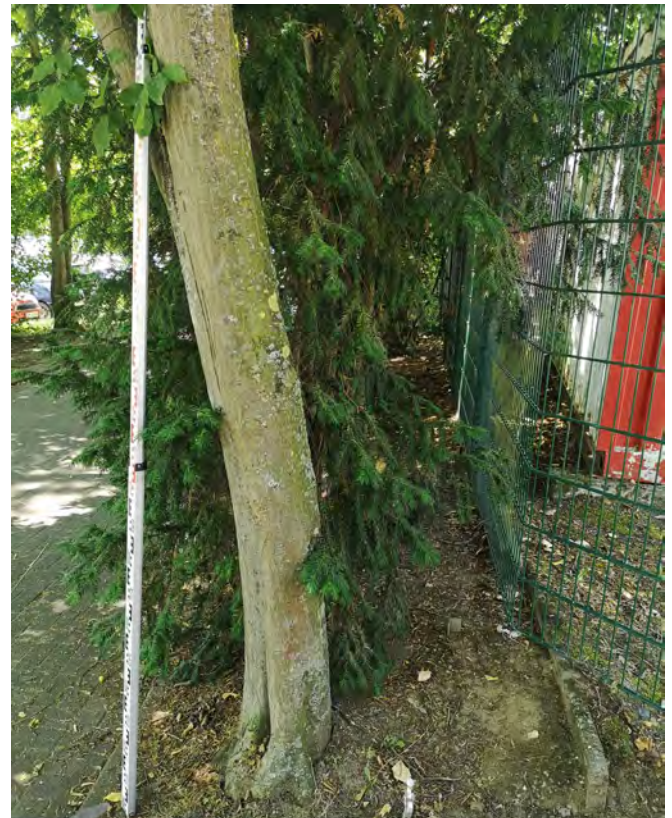
S5, Gesamtansicht

S5, Zaun und Toranlage werden abgebaut

baumschutzfachliche Baubegleitung für die Dokumentation und ggf. technische Anleitung/Hilfestellung bei der Durchführung von Maßnahmen erforderlich

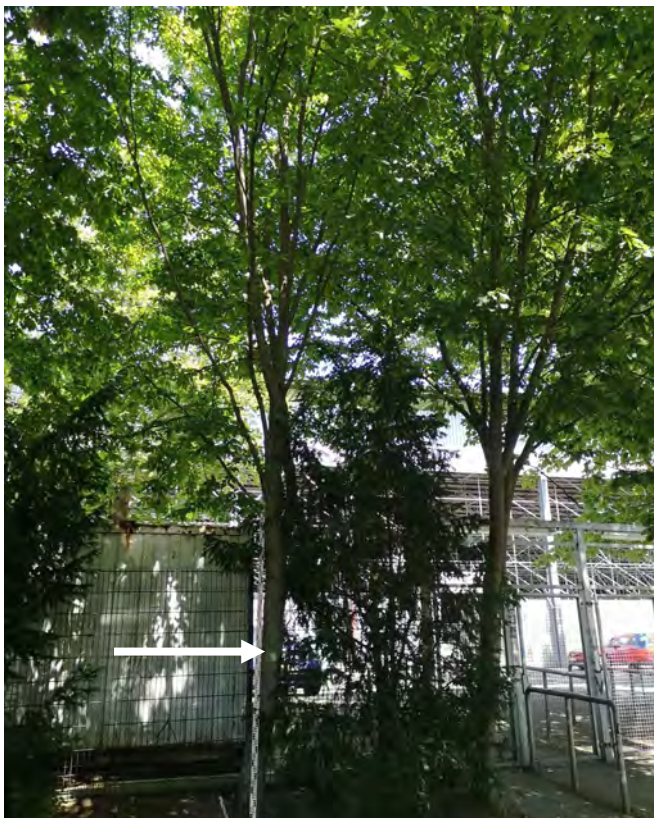
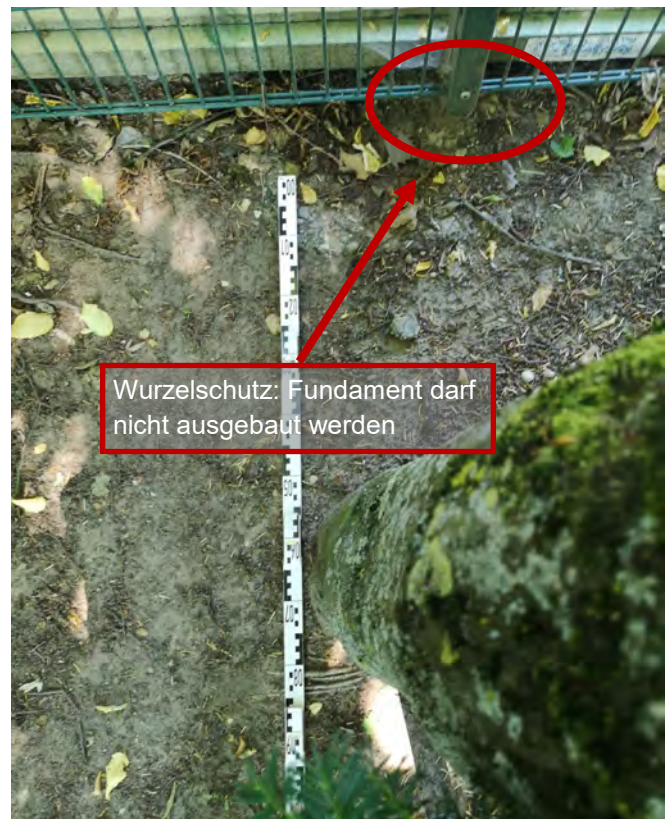
S6, Gesamtansicht

S6, Zaun wird abgebaut, Fundament verbleibt

baumschutzfachliche Baubegleitung für die Dokumentation und ggf. technische Anleitung/Hilfestellung bei der Durchführung von Maßnahmen erforderlich

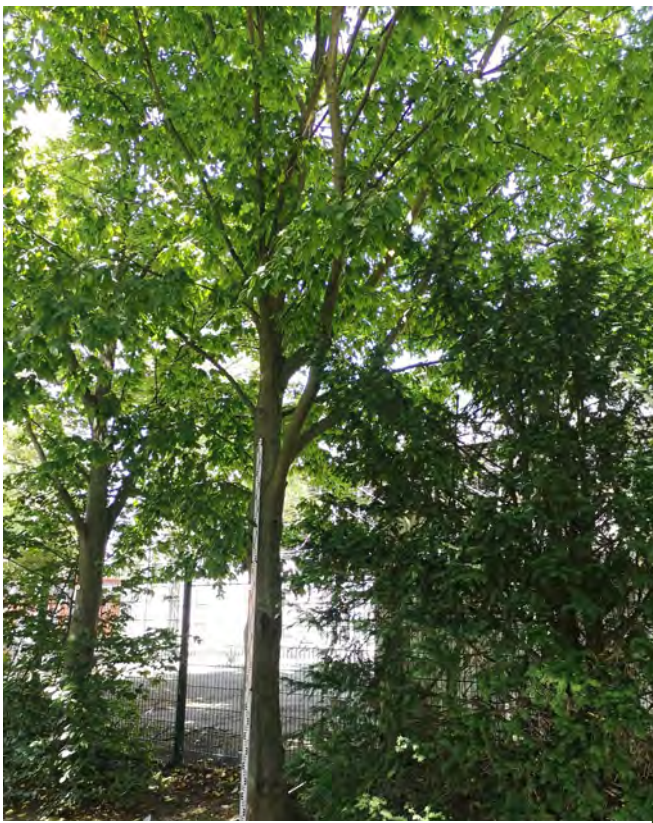
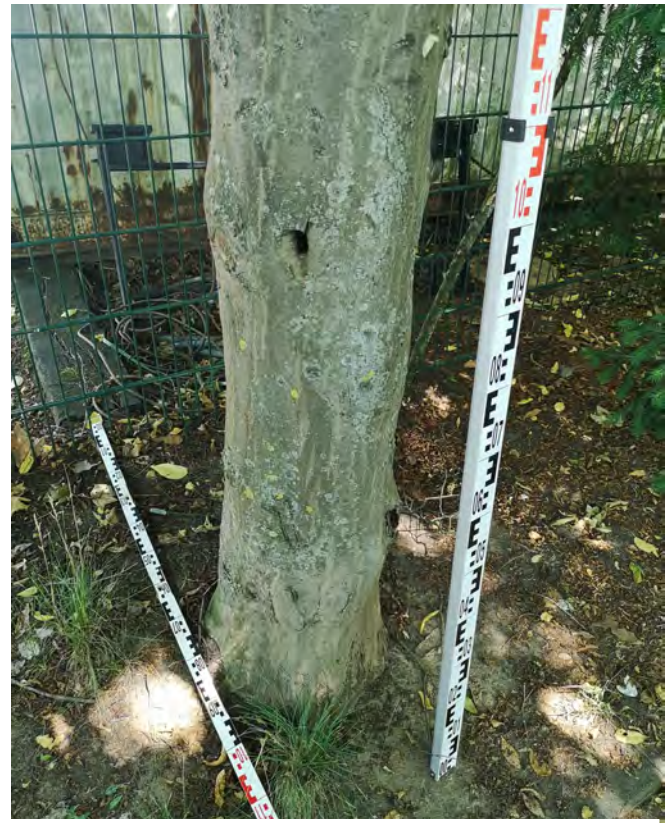
S7, Gesamtansicht

S7, Zaun wird abgebaut

baumschutzfachliche Baubegleitung für die Dokumentation und ggf. technische Anleitung/Hilfestellung bei der Durchführung von Maßnahmen erforderlich

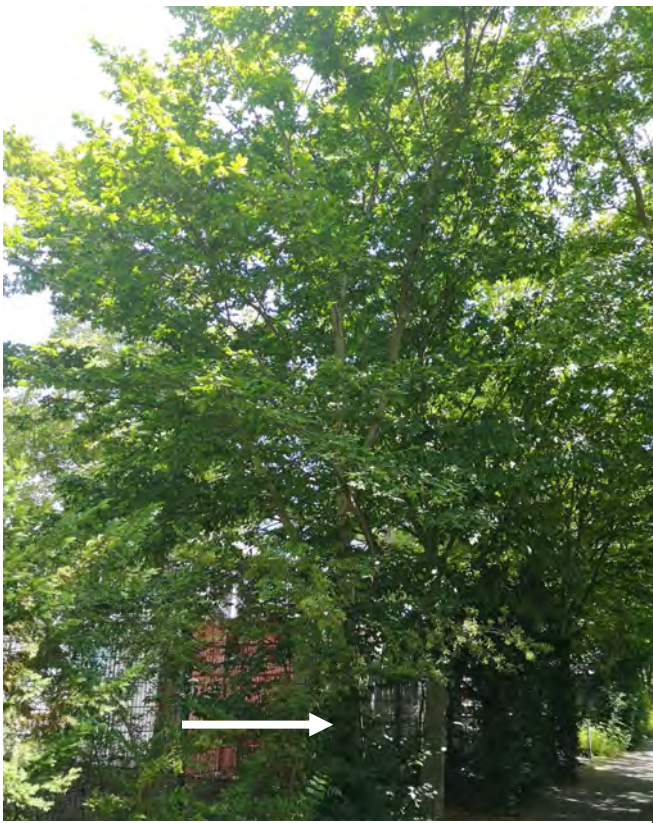
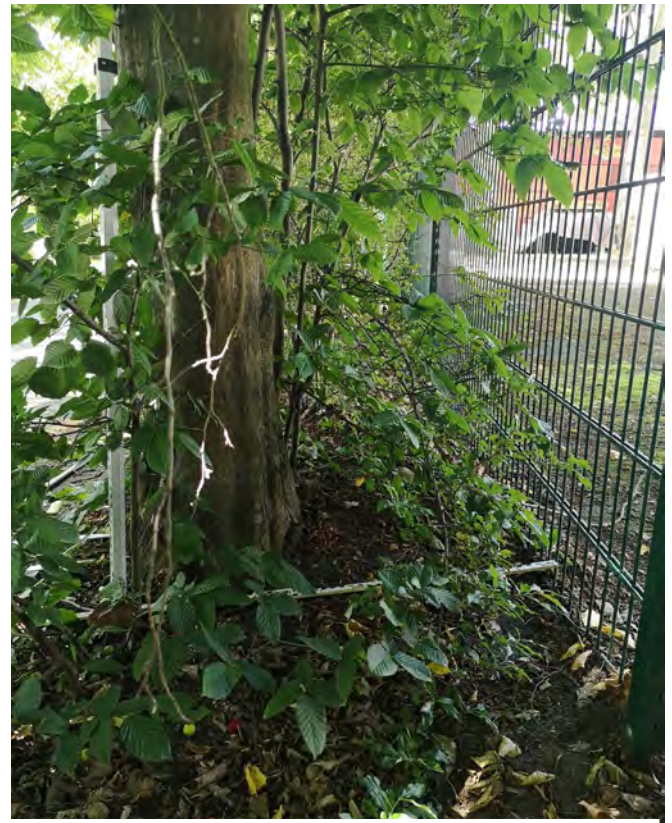
S8, Gesamtansicht

S8, Zaun wird abgebaut, ggf. Stammaustriebe entf.

baumschutzfachliche Baubegleitung für die Dokumentation und  
ggf. technische Anleitung/Hilfestellung bei der Durchführung von  
Maßnahmen erforderlich

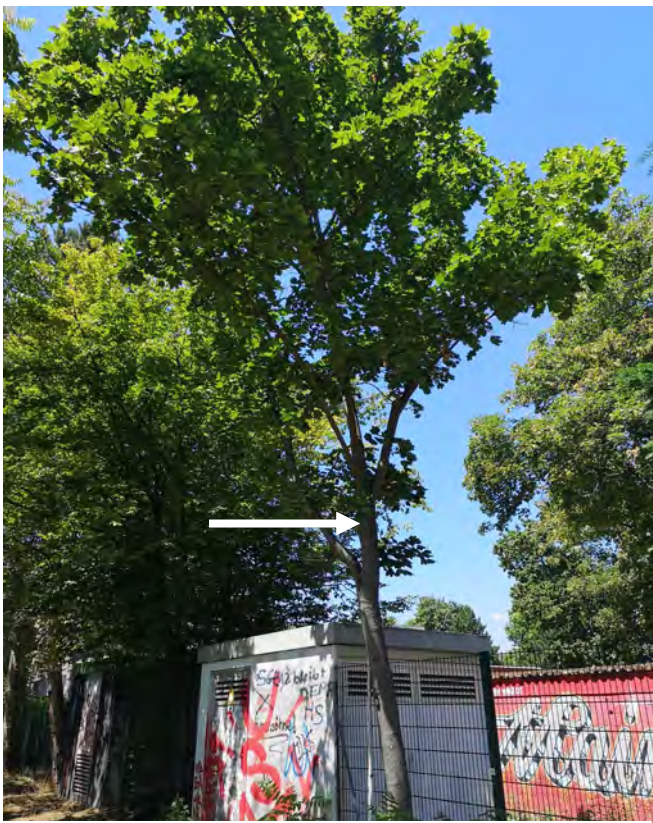
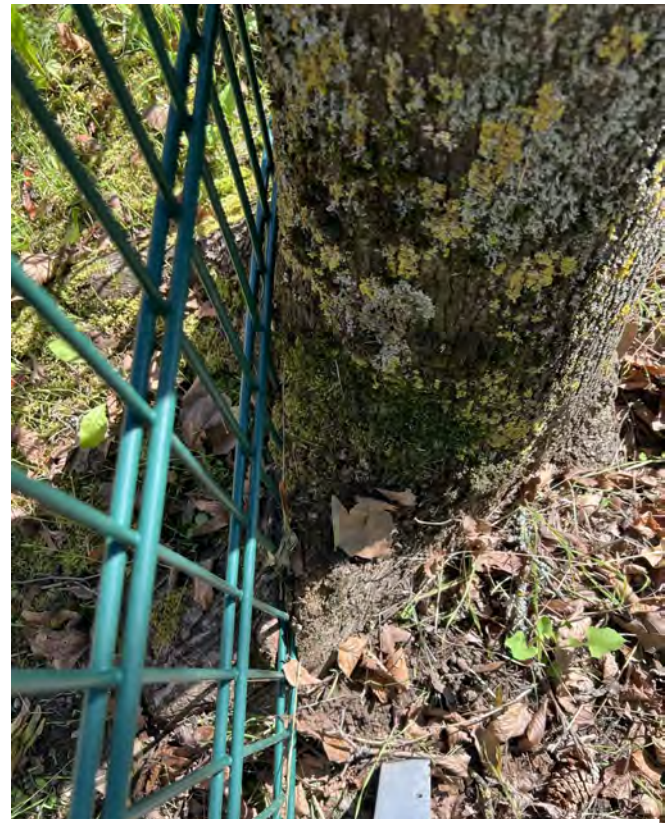
Schutzmaßnahmen: Da der Stabgitterzaun in den Stammfuß eingewachsen ist, können keine sinnvollen Maßnahmen für den Baumschutz durchgeführt werden, die geplante Wegeführung kreuzt zudem den Baumstandort

Erhaltungsfähig: nein

S9, Gesamtansicht

S9, Stabgitterzaun ist im Stammfuß eingewachsen

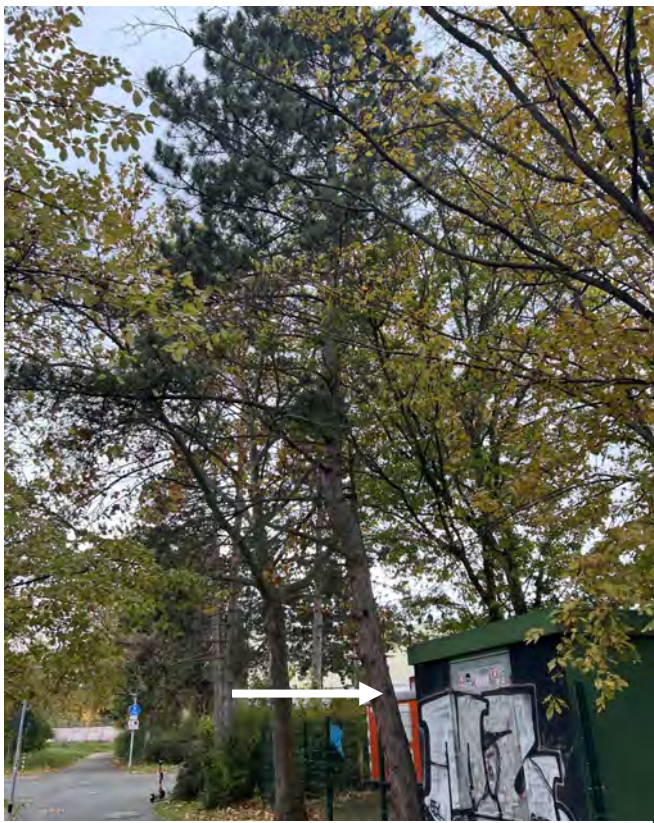
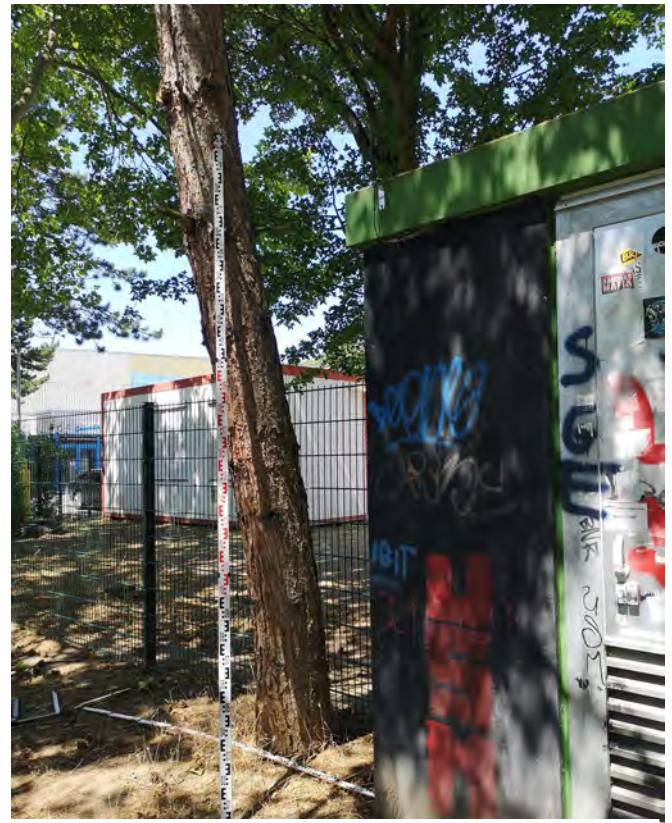
S10, Gesamtansicht

S10, Stabgitterzaun wird abgebaut

baumschutzfachliche Baubegleitung für die Dokumentation und  
ggf. technische Anleitung/Hilfestellung bei der Durchführung von  
Maßnahmen erforderlich

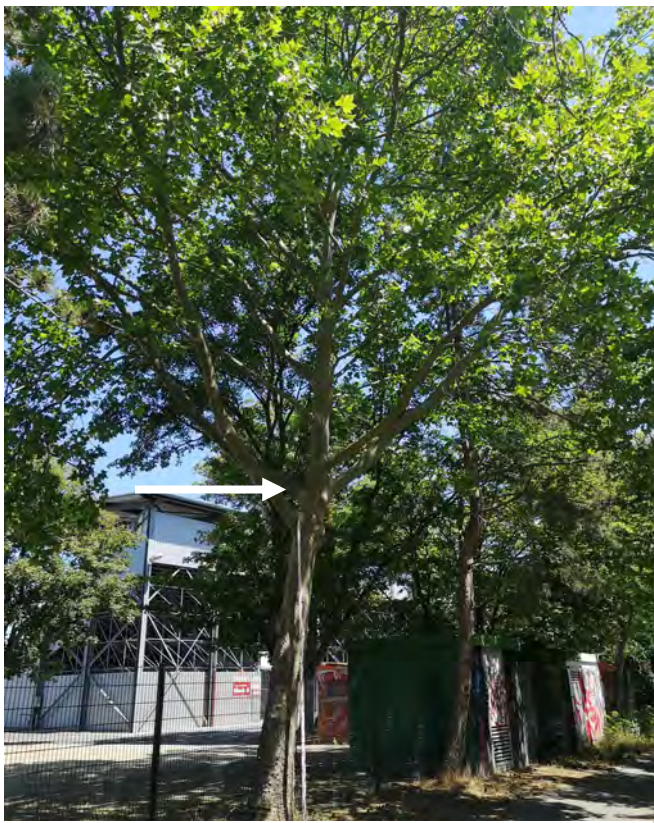
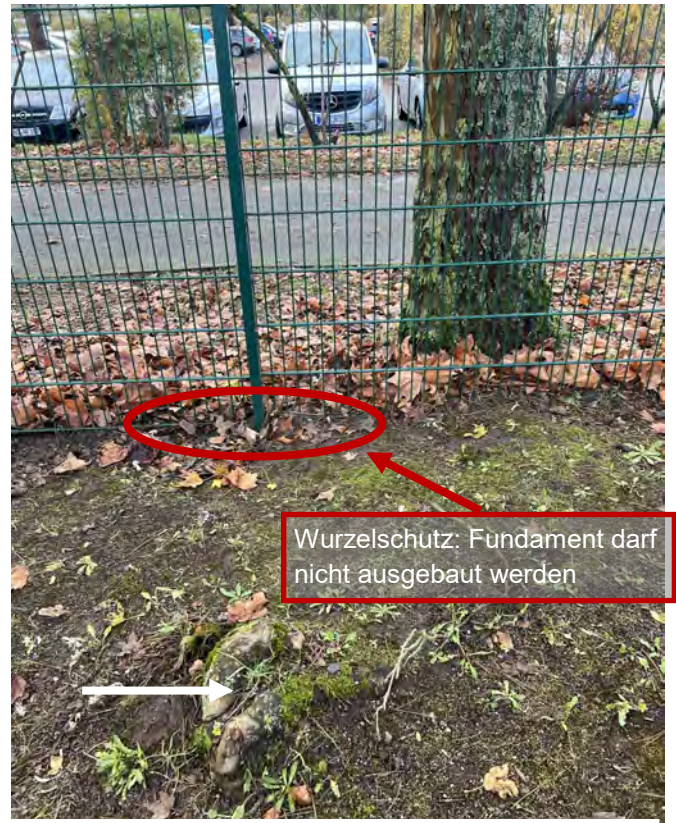
S11, Gesamtansicht

S11, oberflächennahe Wurzel

baumschutzfachliche Baubegleitung für die Dokumentation und  
ggf. technische Anleitung/Hilfestellung bei der Durchführung von  
Maßnahmen erforderlich

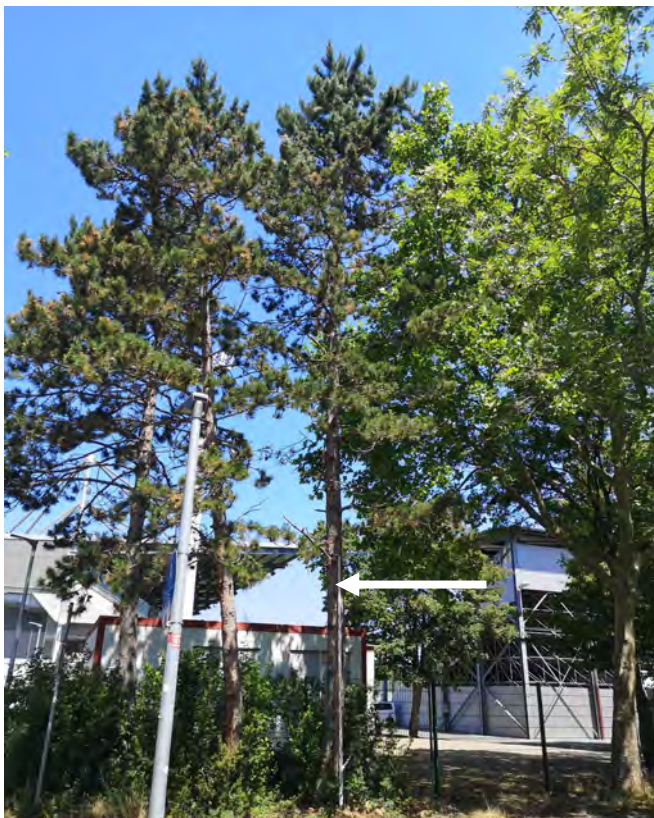
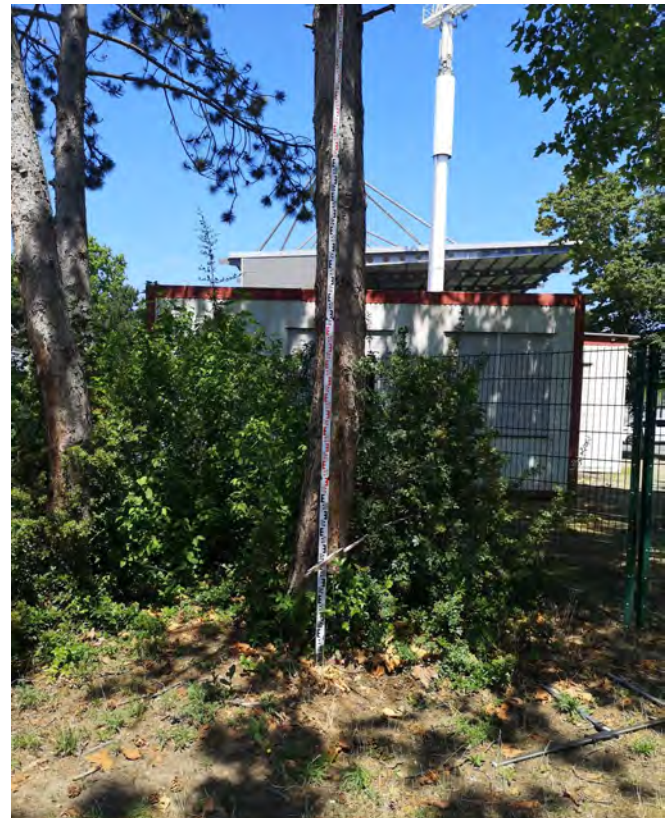
S12, Gesamtansicht

S12, Unterpflanzung bleibt erhalten

baumschutzfachliche Baubegleitung für die Dokumentation und ggf. technische Anleitung/Hilfestellung bei der Durchführung von Maßnahmen erforderlich

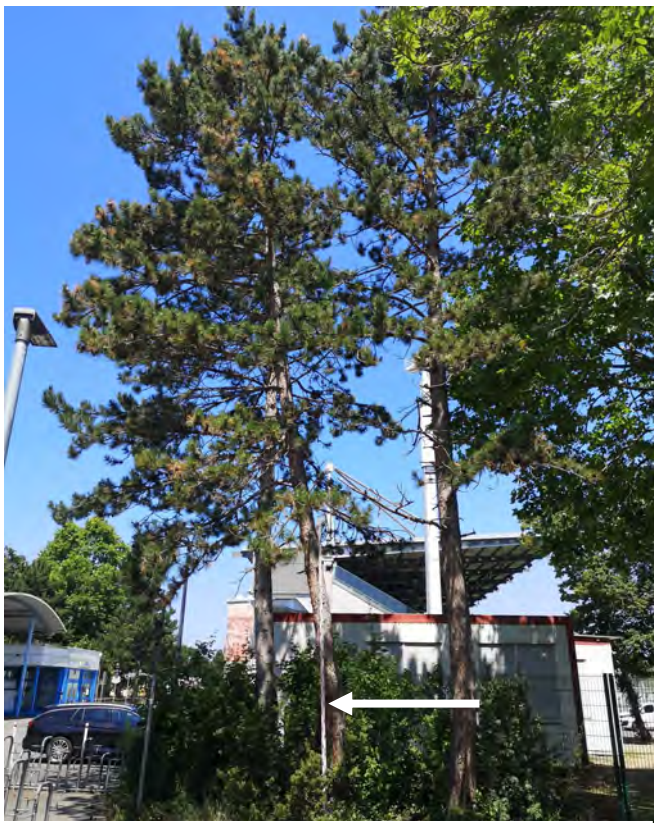
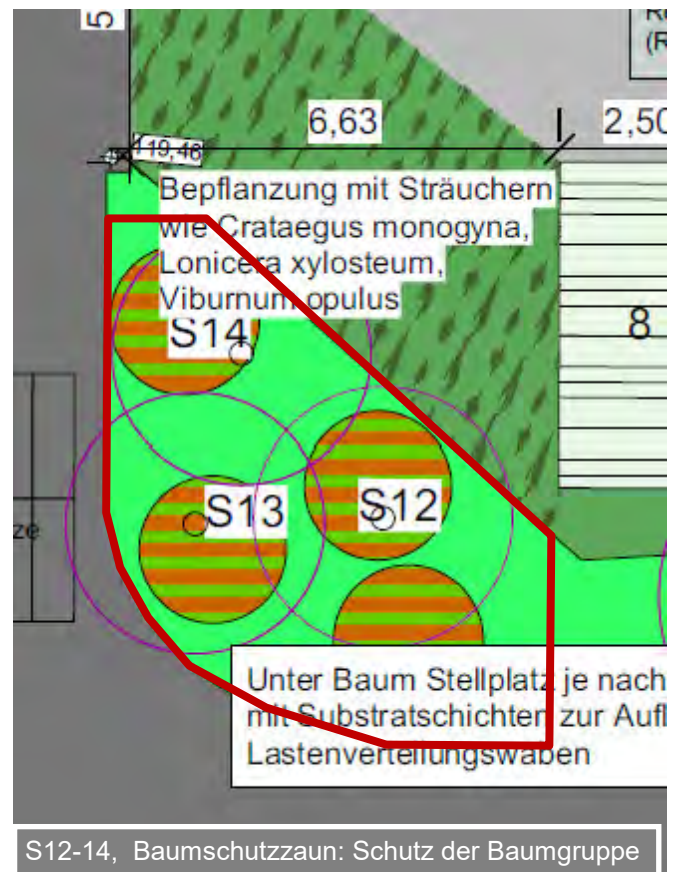
S13, Gesamtansicht

S12-14, Baumschutzzaun: Schutz der Baumgruppe

baumschutzfachliche Baubegleitung für die Dokumentation und ggf. technische Anleitung/Hilfestellung bei der Durchführung von Maßnahmen erforderlich

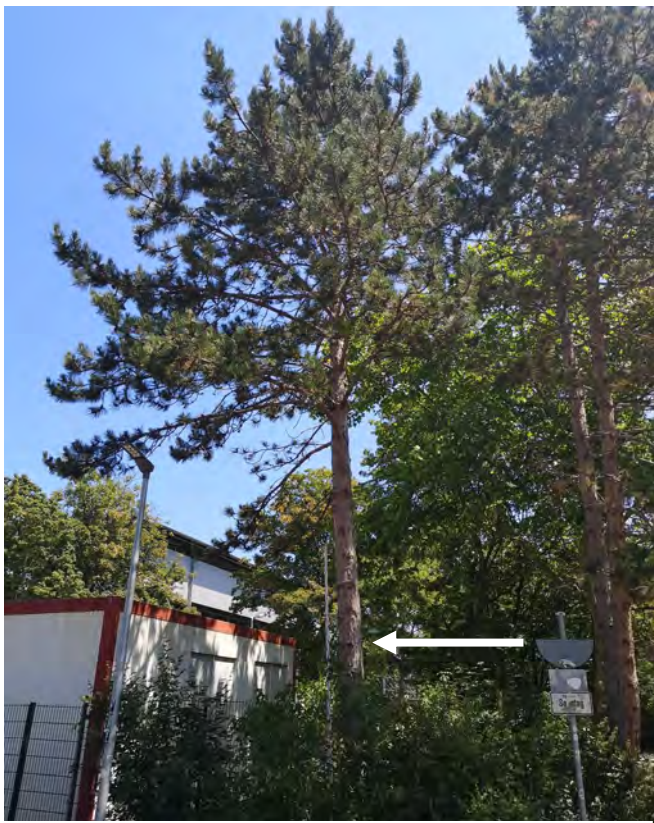
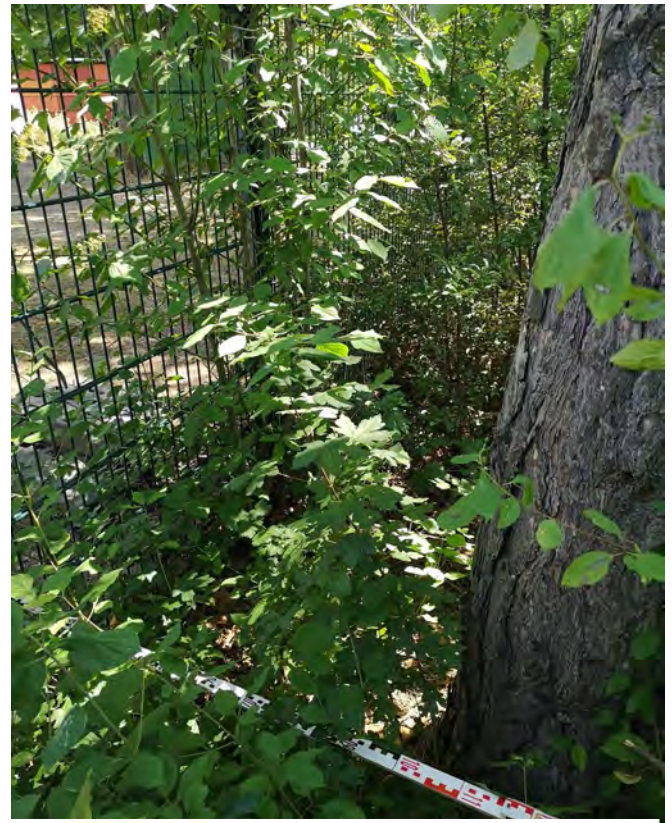
S14, Gesamtansicht

S14, Stabgitterzaun wird abgebaut

baumschutzfachliche Baubegleitung für die Dokumentation und ggf. technische Anleitung/Hilfestellung bei der Durchführung von Maßnahmen erforderlich

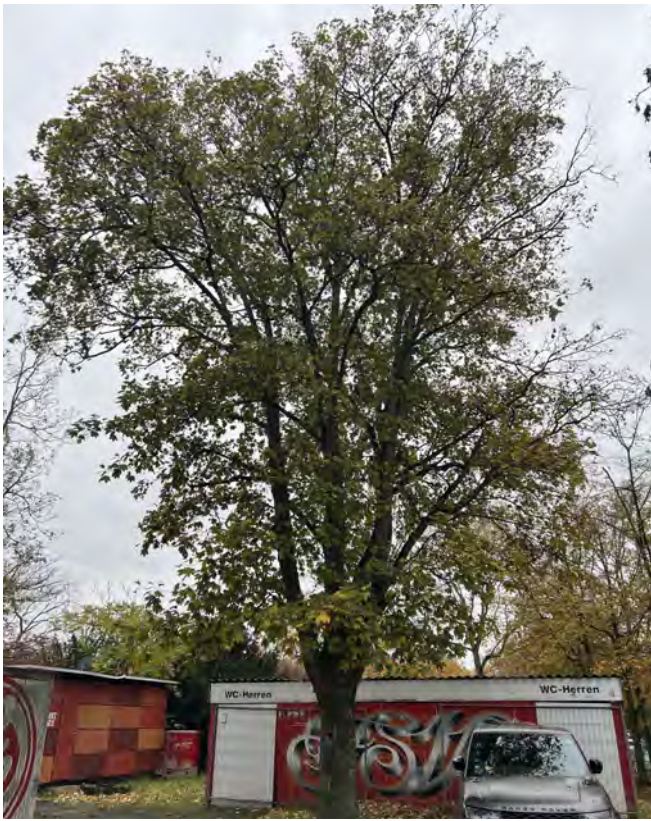
29, Gesamtansicht

Schutzmaßnahmen: Im Bereich des aktuellen Standortes sind Wege und Feuerwehraufstellflächen sowie eine Feuerwehrezufahrt über einer Tiefgarage geplant. Der Erhalt des Baumes und des Baumstandortes ist demnach nicht möglich. Alternative Bauweisen sind nicht darstellbar.

Erhaltungsfähig: nein

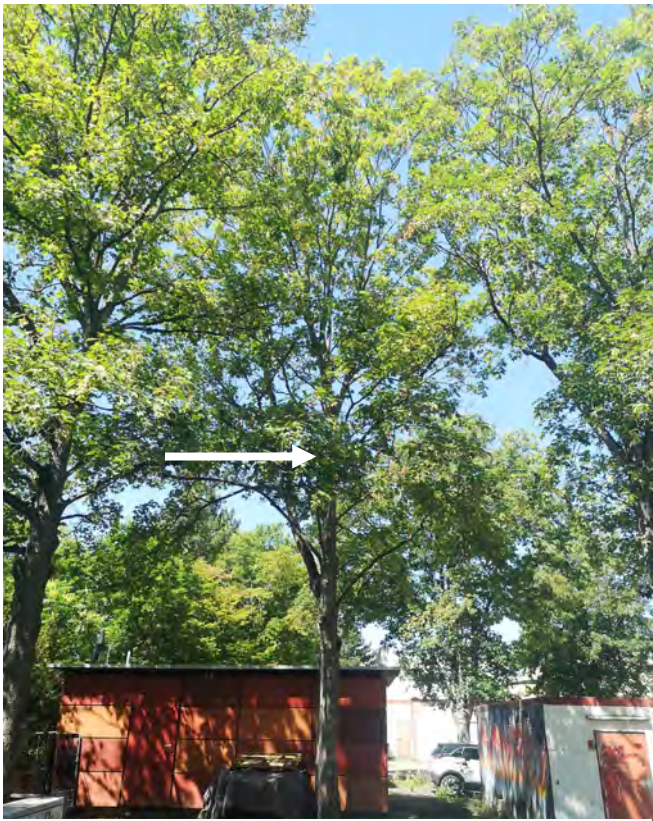
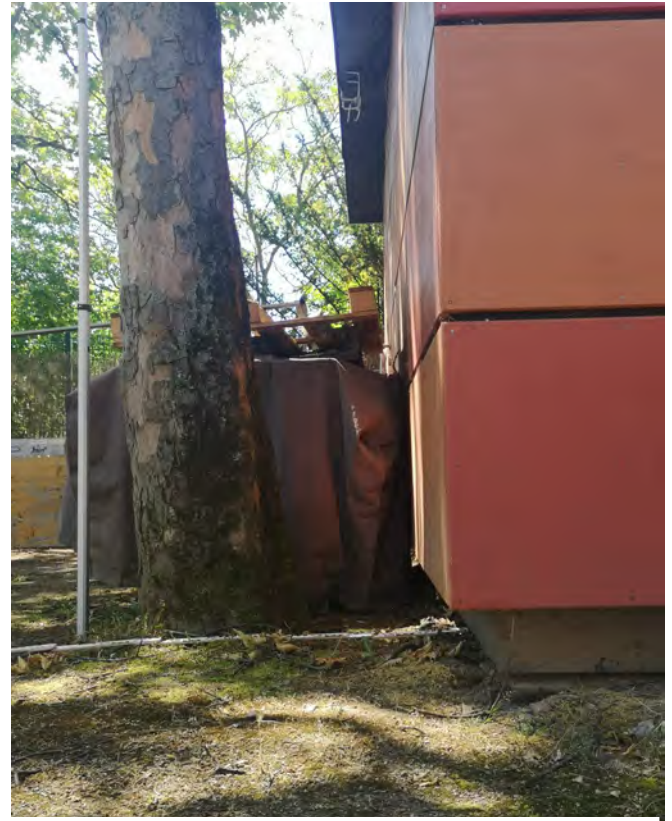
31, Gesamtansicht

31, Standort sehr nahe an einem Streifenfundament

baumschutzfachliche Baubegleitung für die Dokumentation und ggf. technische Anleitung/Hilfestellung bei der Durchführung von Maßnahmen erforderlich

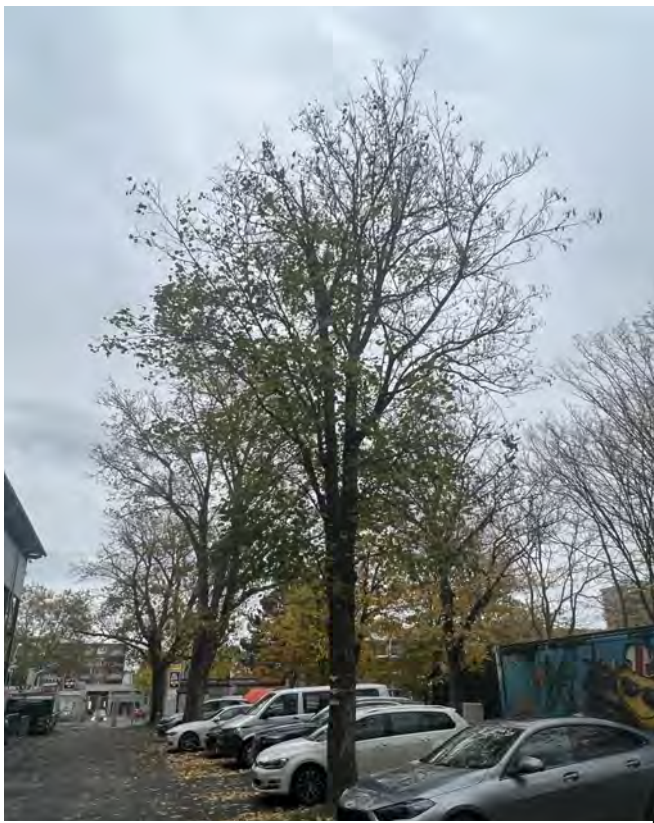
33, Gesamtansicht

Schutzmaßnahmen: Im Bereich des aktuellen Standortes sind Wege- und Feuerwehraufstellflächen sowie eine Feuerwehrezufahrt am Rande einer Tiefgarage geplant. Der Erhalt des Baumes und des Baumstandortes ist demnach nicht möglich. Alternative Bauweisen sind nicht darstellbar

Erhaltungsfähig: nein
