## GUTACHTEN

### 1. FSV Mainz 05, Neubau eines Multifunktionsgebäudes am Bruchwegstadion, Mainz Norm- und Richtliniengerechte Maßnahmen zum Schutz von Bestandsbäumen

#### Vorhabenbezogener Bebauungsplan „Geschäftsstelle Mainz 05 - VEP (H96)“

**Projektnr.** 2023334

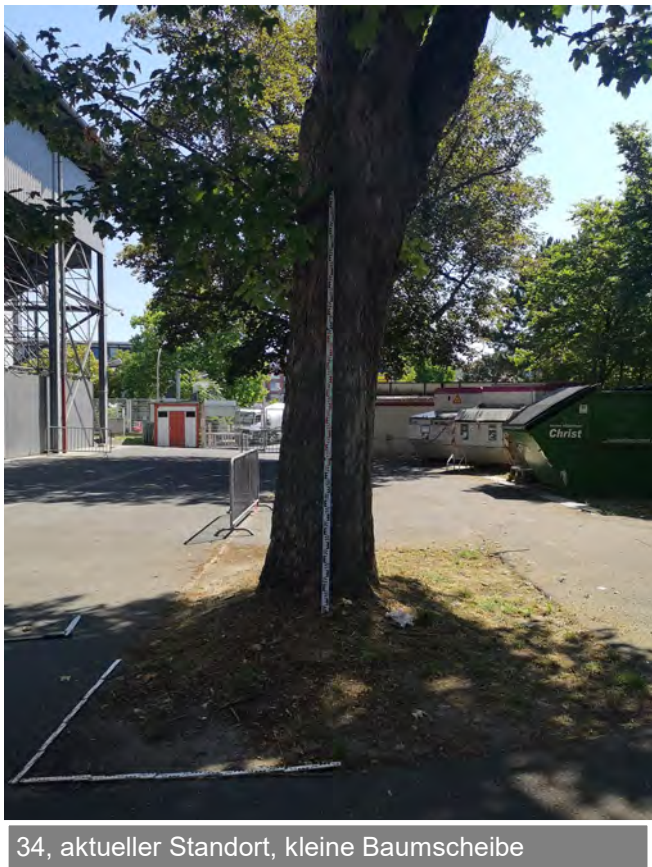
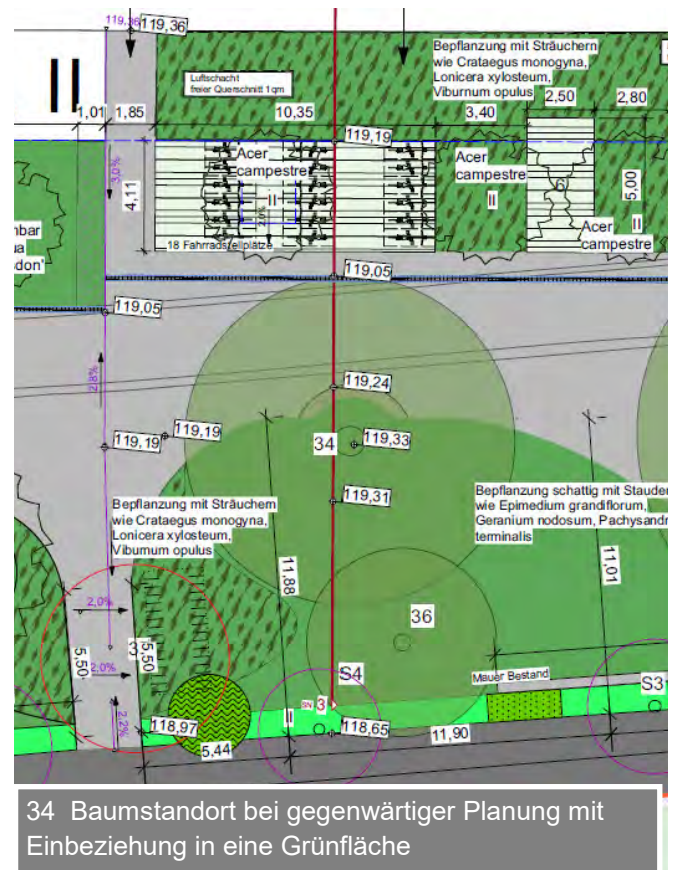
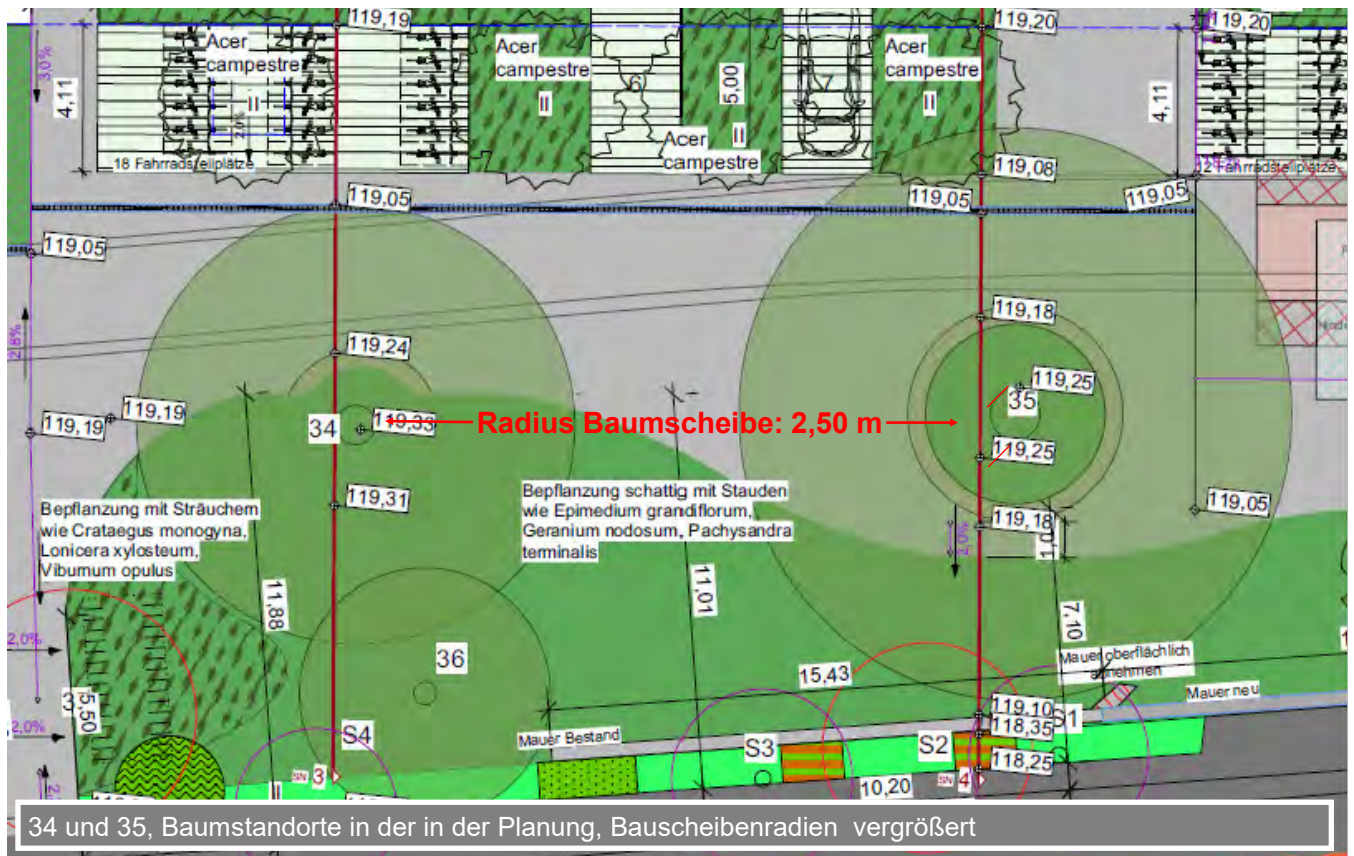
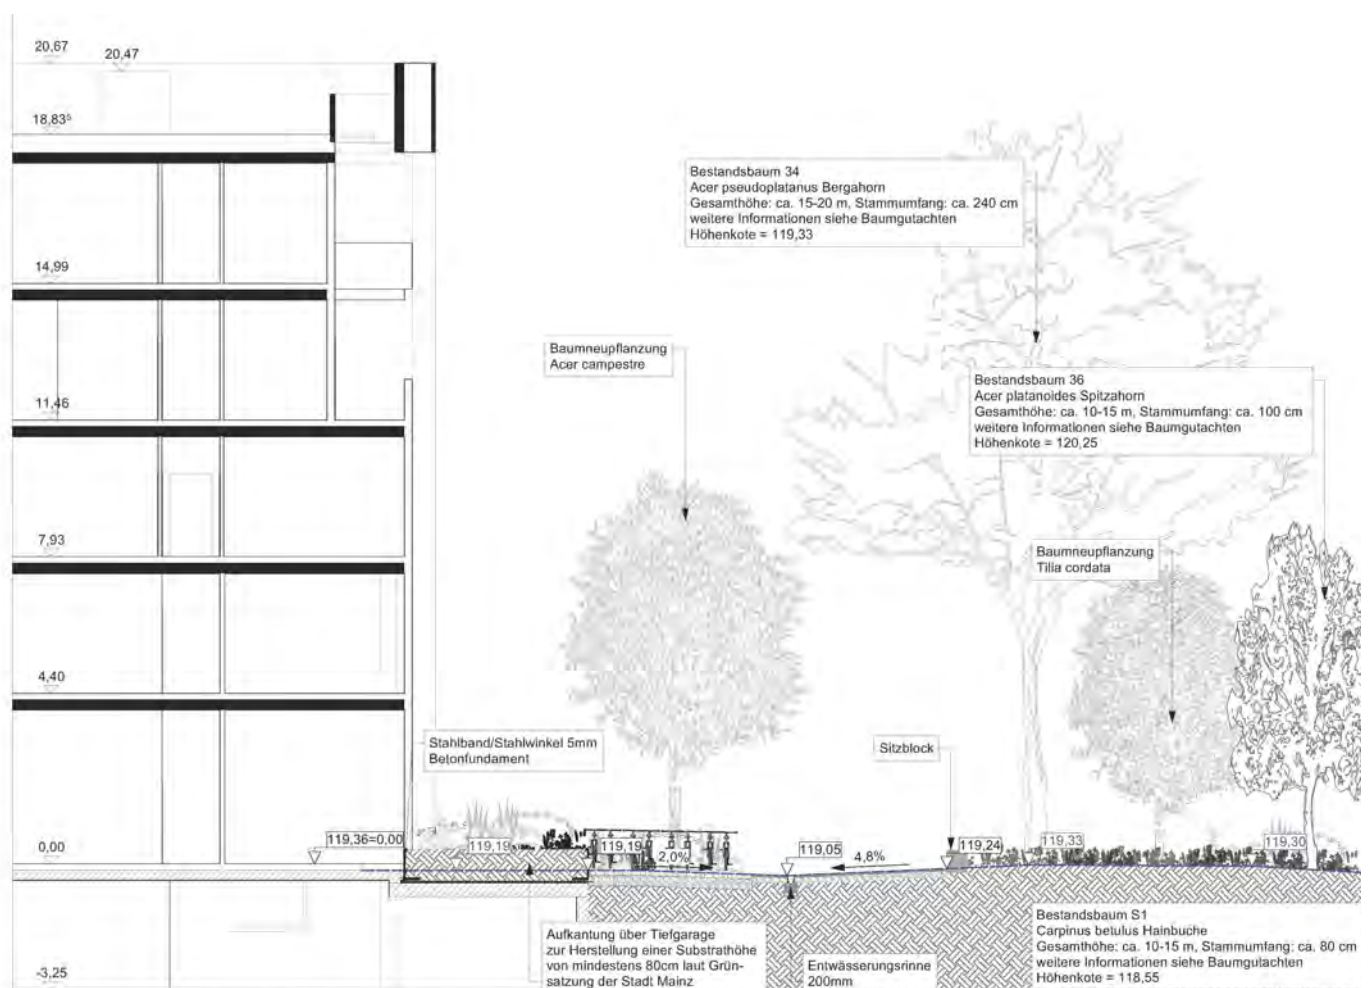
Schnitt 3-3 Maßstab 1:100

34, aktueller Standort, kleine Baumscheibe

34 Baumstandort bei gegenwärtiger Planung mit Einbeziehung in eine Grünfläche

34, Schnittzeichnung der bestehenden Planung , perspektivische Verzerrung: Die Jungbaumpflanzung erfolgt nicht unter der Krone des Bestandsbaumes

baumschutzfachliche Baubegleitung für die Dokumentation und ggf. technische Anleitung/Hilfestellung bei der Durchführung von Maßnahmen erforderlich

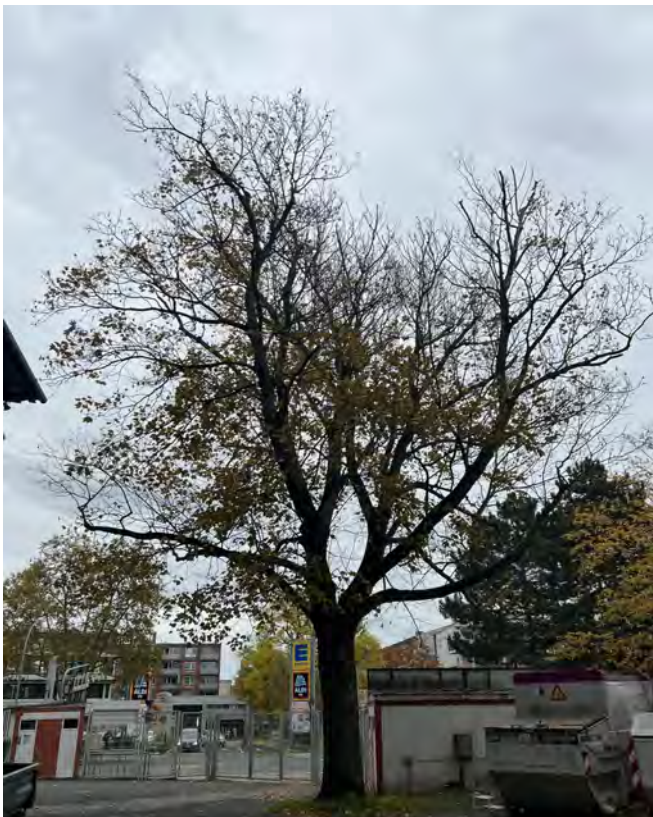
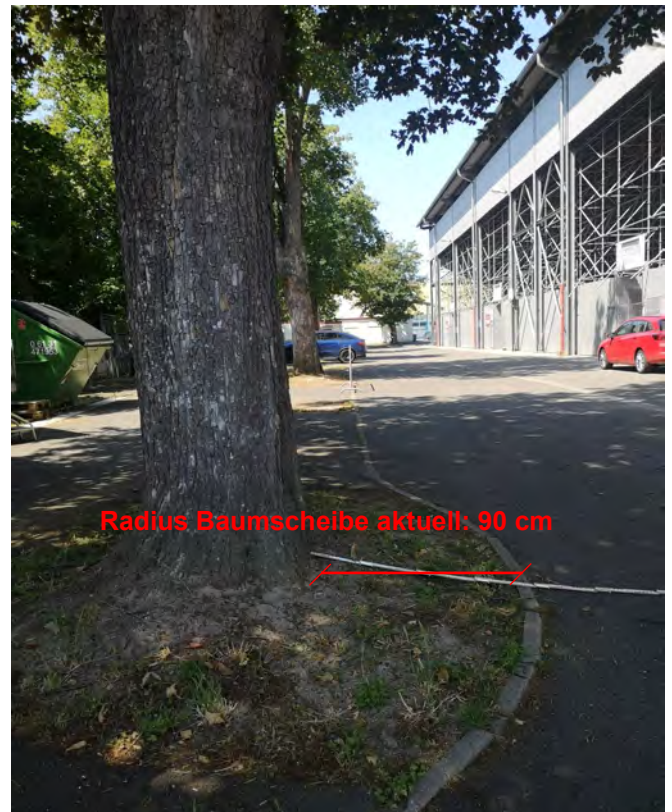
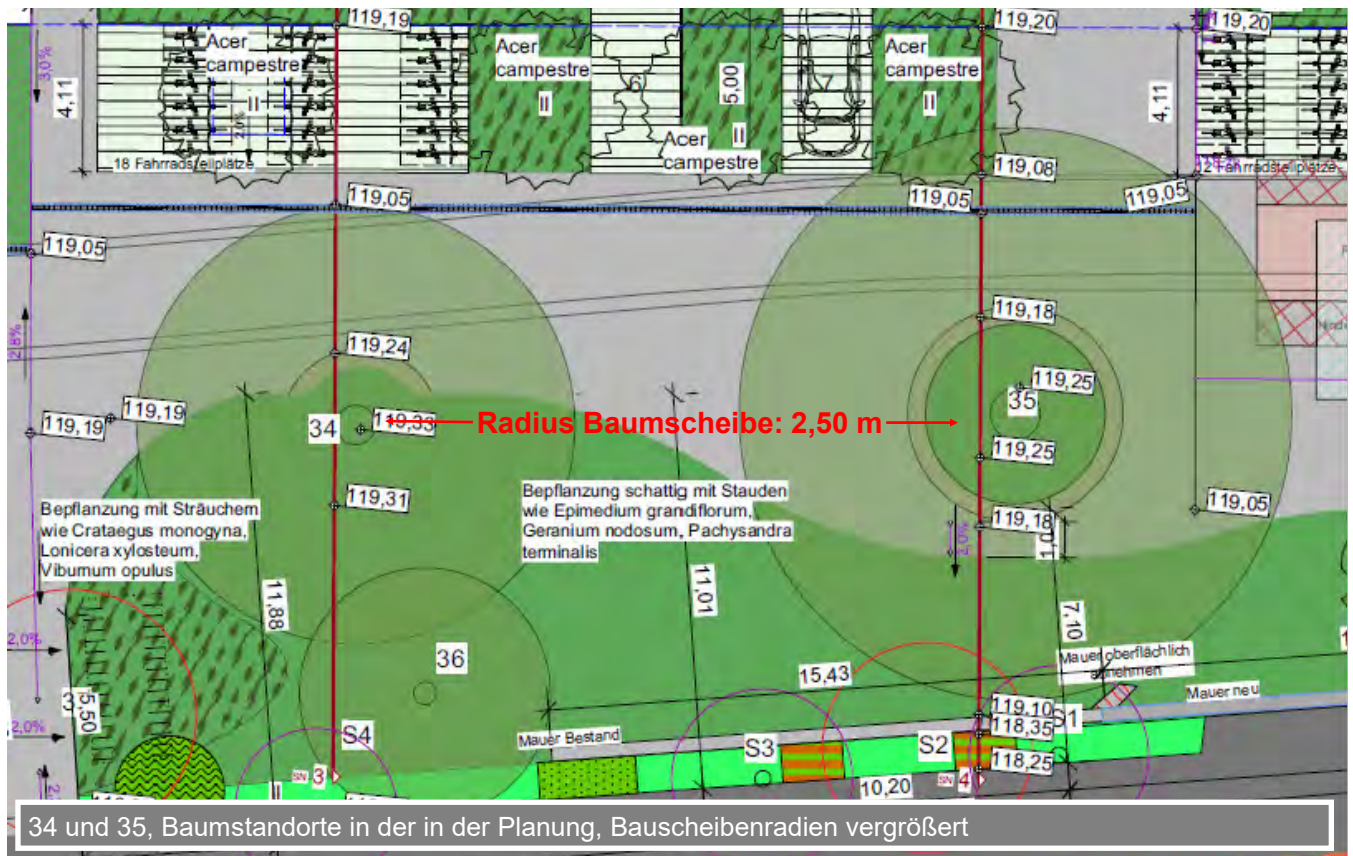
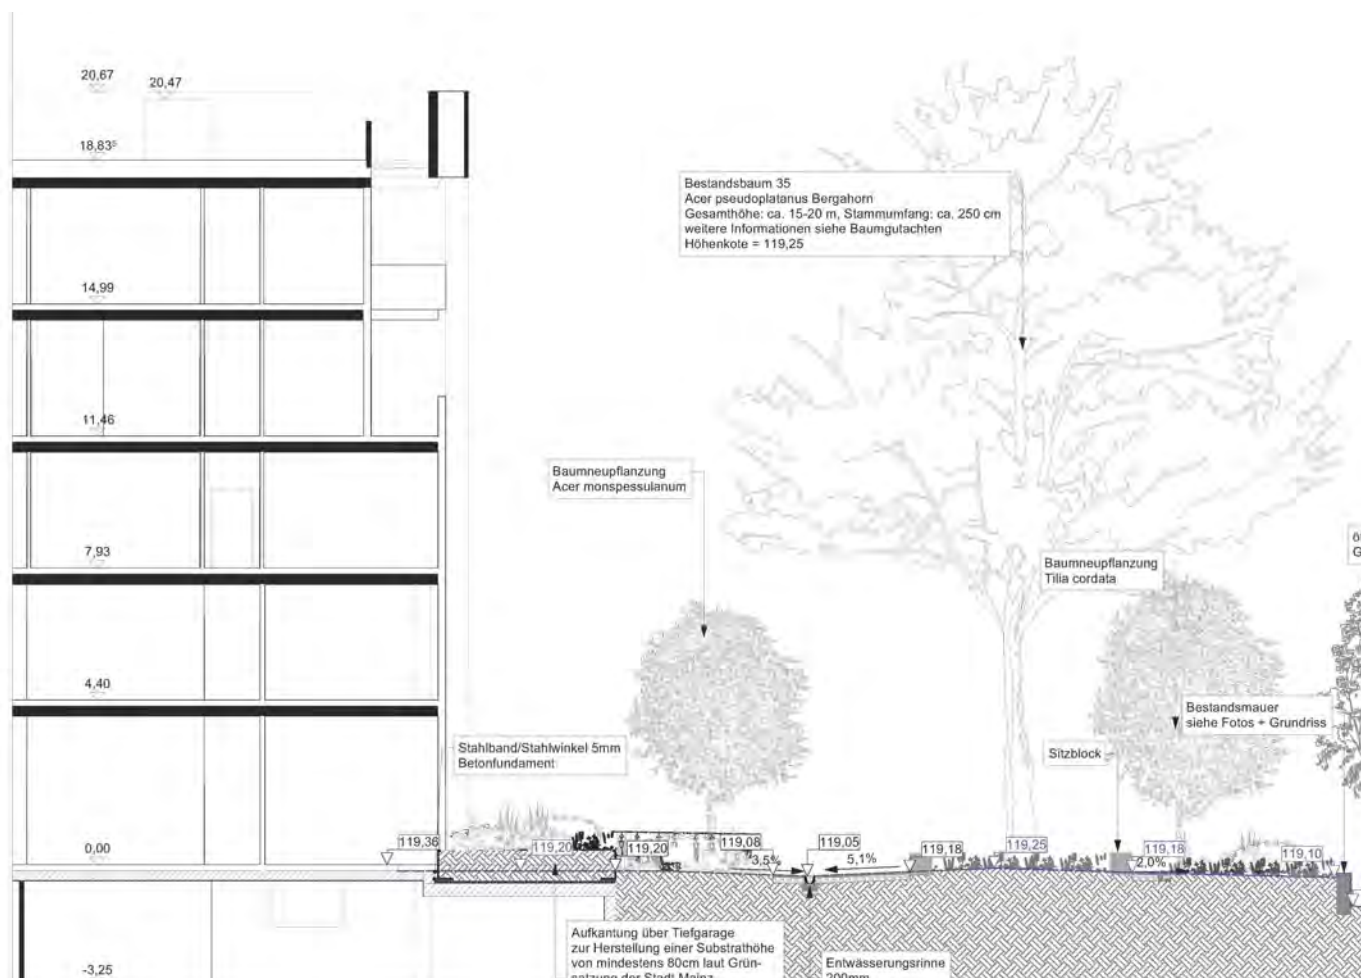
Schnitt 4-4 Maßstab 1:100

35, Gesamtansicht, schwache Vitalität erkennbar

35, aktueller Standort mit kleiner Baumscheibe

35, Schnittzeichnung der bestehenden Planung, perspektivische Verzerrung: Die Jungbaumpflanzung erfolgt nicht unter der Krone des Bestandsbaumes

baumschutzfachliche Baubegleitung für die Dokumentation und ggf. technische Anleitung/Hilfestellung bei der Durchführung von Maßnahmen erforderlich

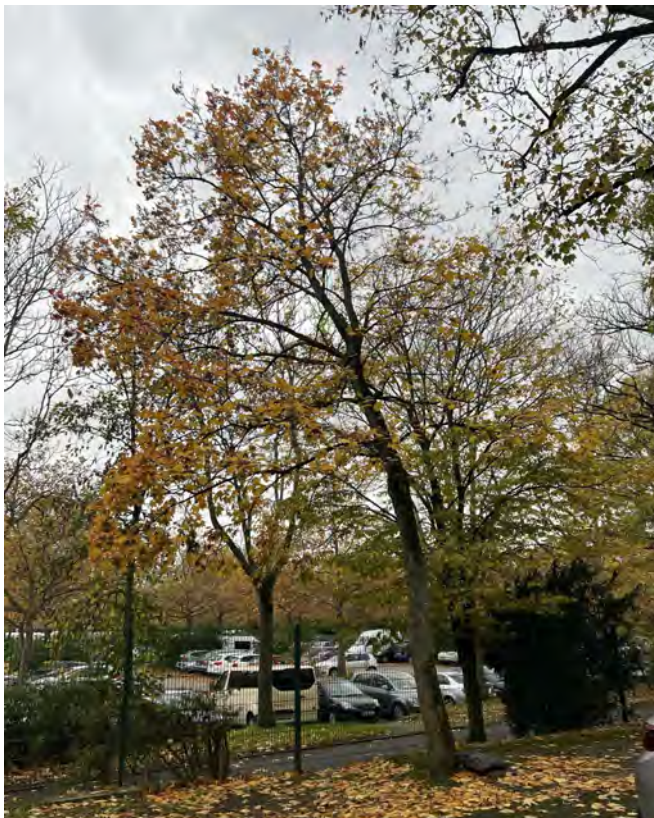
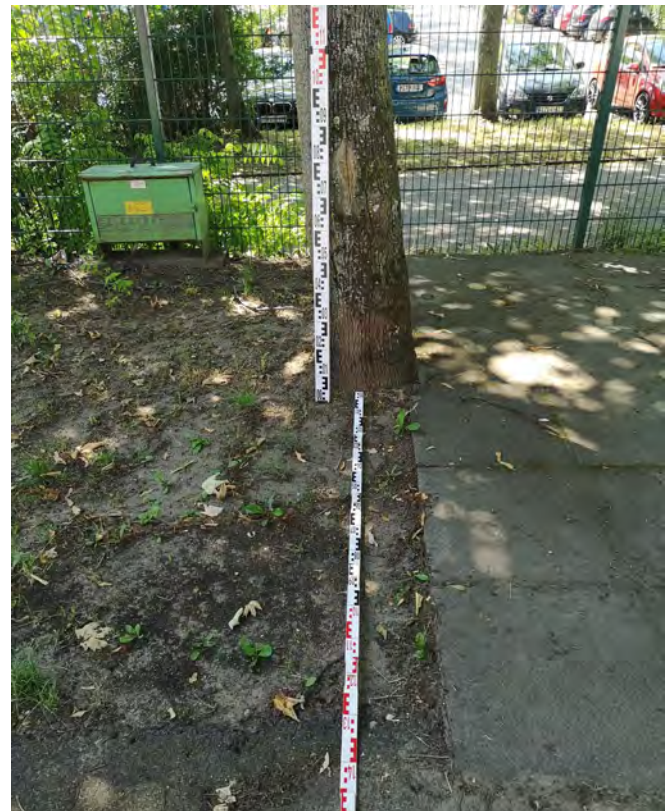
36, Gesamtansicht

36, aktueller Standort mit Plattenbelag

baumschutzfachliche Baubegleitung für die Dokumentation und ggf. technische Anleitung/Hilfestellung bei der Durchführung von Maßnahmen erforderlich

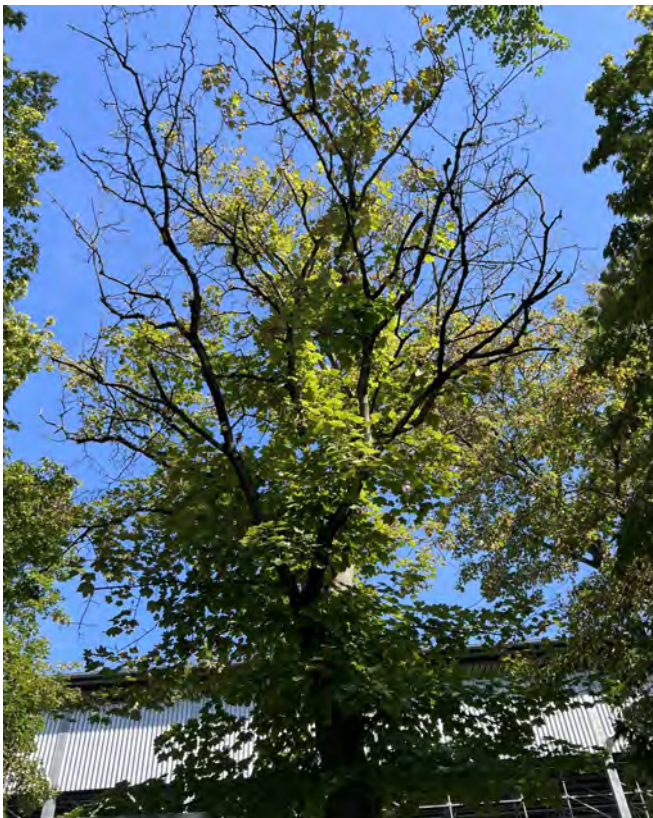
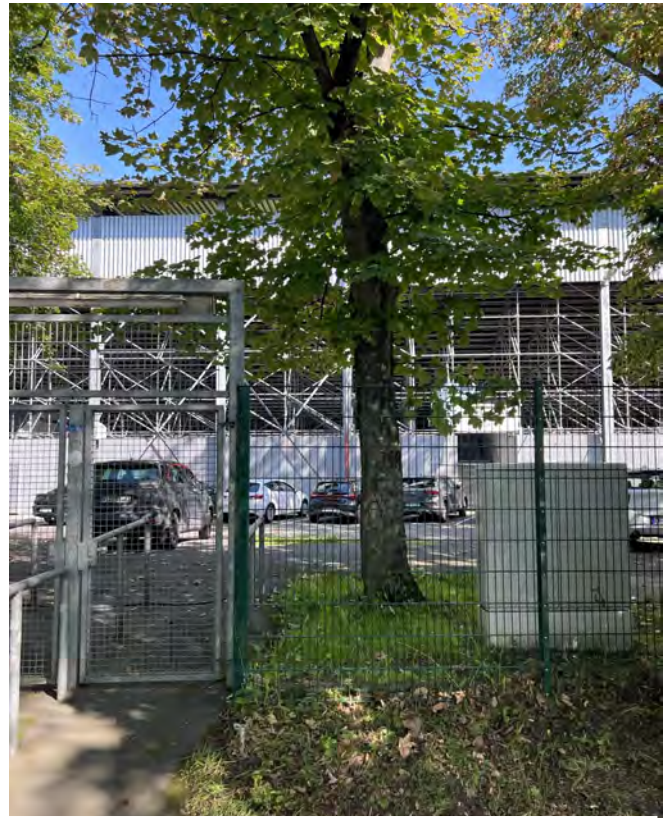
Schutzmaßnahmen: Die Vitalität des Baumes hat sich in den vergangenen 3 Jahren erheblich verschlechtert. Die Krone ist in weiten Teilen abgestorben. Die weitere Erhaltungswürdigkeit ist nicht mehr gegeben, so dass keine Baumschutzmaßnahmen sinnvoll für den dauerhaften Erhalt des Baumes durchgeführt werden können.

Erhaltungsfähig: nein

37, Gesamtansicht

37, aktueller Standort am Tor

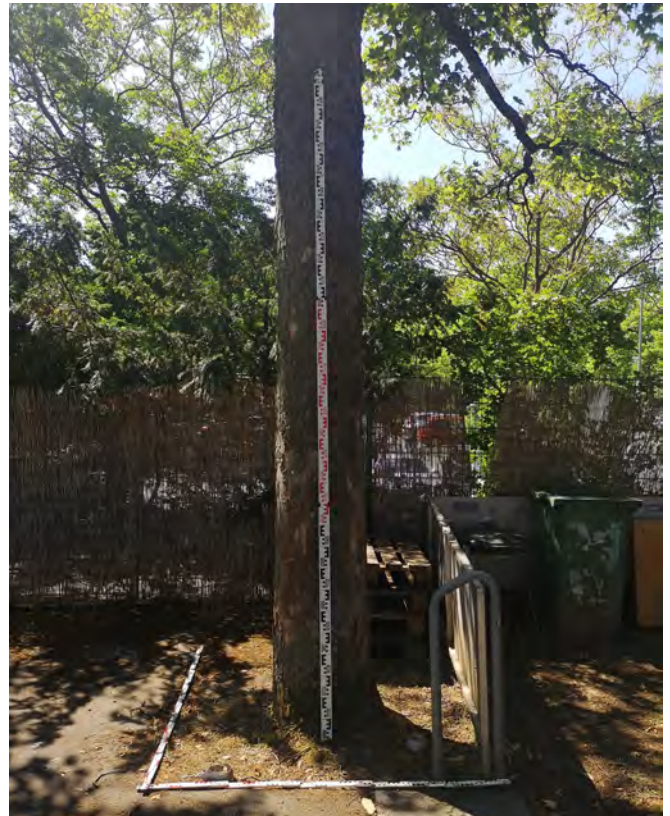
38, aktueller Standort

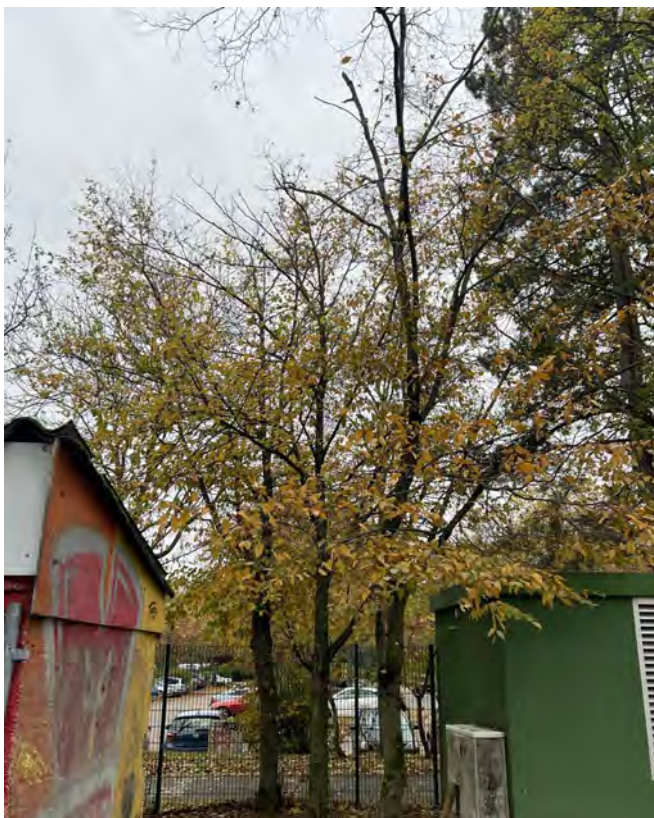
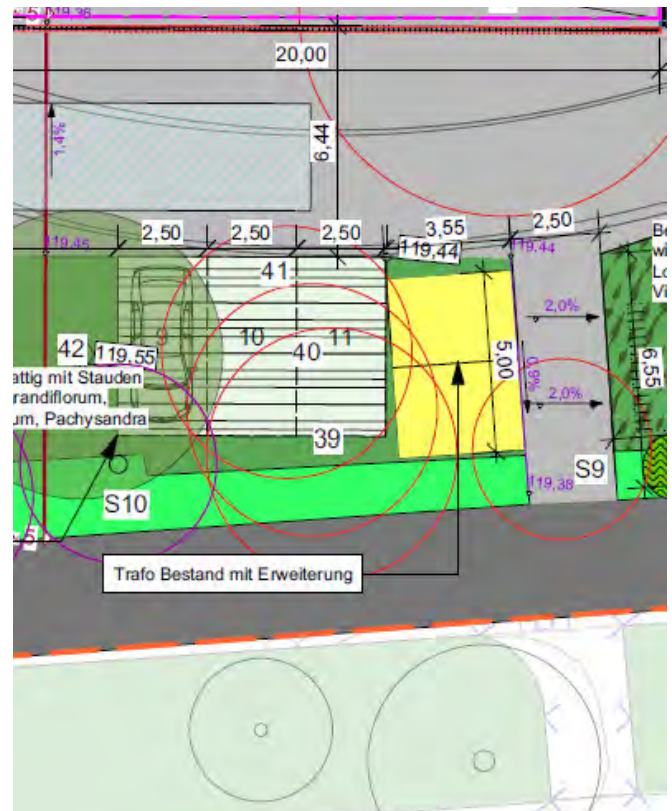
Baumgruppe 39-41

Schutzmaßnahmen: Die Vitalität der Baumgruppe hat sich in den vergangenen 3 Jahren erheblich verschlechtert. Die Krone ist in weiten Teilen abgestorben. Die weitere Erhaltungswürdigkeit ist nicht mehr gegeben, so dass keine Baumschutzmaßnahmen sinnvoll für den dauerhaften Erhalt der Baumgruppe durchgeführt werden können.

Erhaltungsfähig: nein

Standort in gegenwärtiger Freiflächenplanung

Auf dem Erbpachtgrundstück Mainz 05 sind insgesamt vier Bäume (Nr. 37, 39, 40 und 41) aufgrund der festgestellten Schäden und Vitalitätsverlusten nicht erhaltungswürdig. Die Fällung dieser Bäume wird unabhängig von der gegenwärtigen Planung aus pflegerischen Gründen und zur Herstellung der Verkehrssicherheit aus baumsachverständiger Sicht vorgeschlagen. Da bei diesen Bäumen keine signifikanten Lebensstätten (Habitats) im Sinne des Bundesnaturschutzgesetzes vorgefunden wurden, ist der Erhalt eines Torsos als Habitatbaum nicht ratsam.

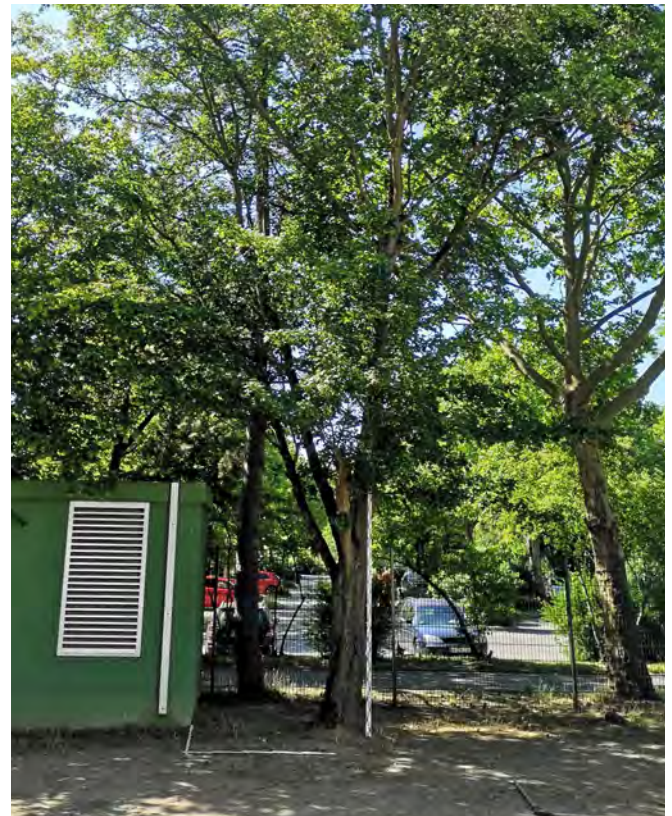
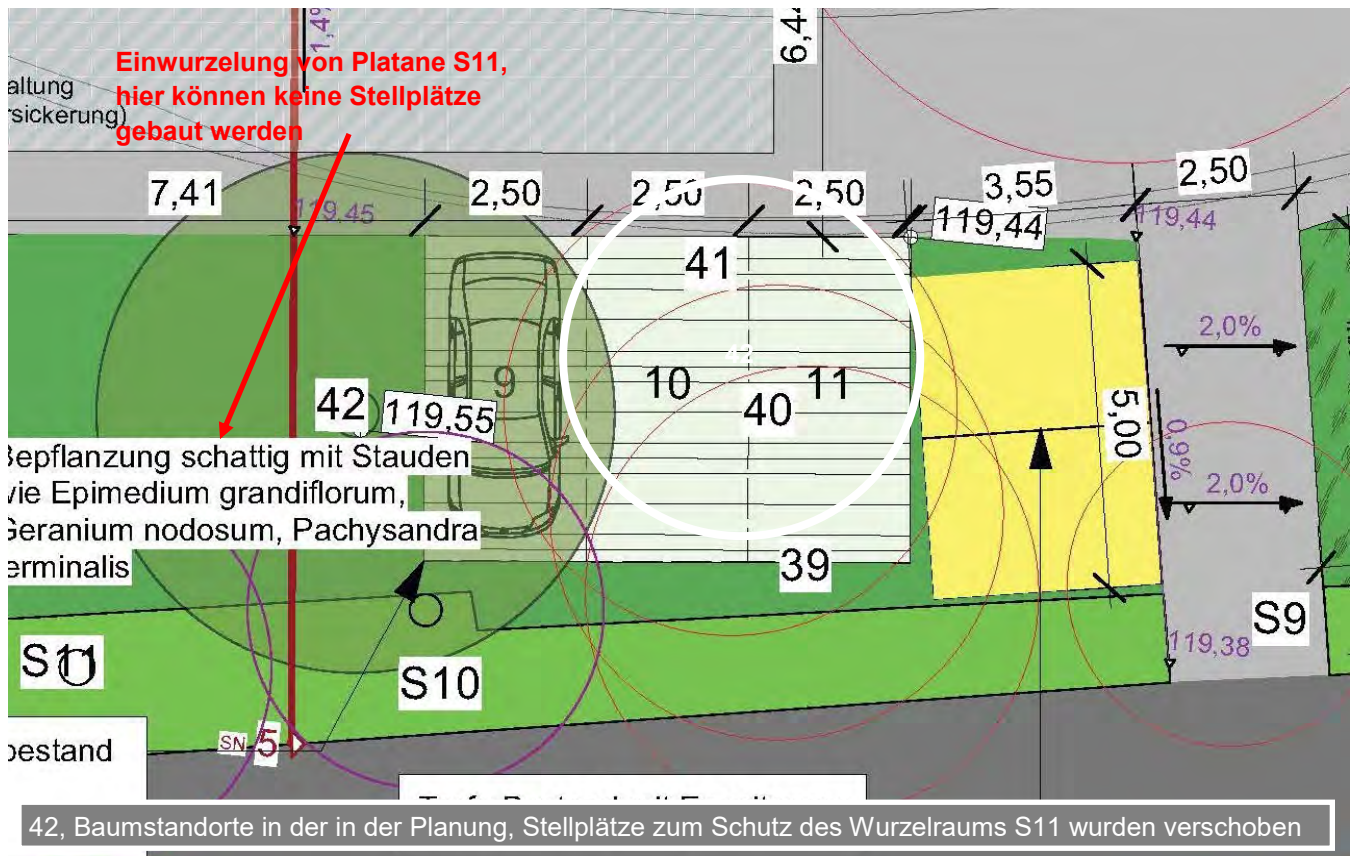
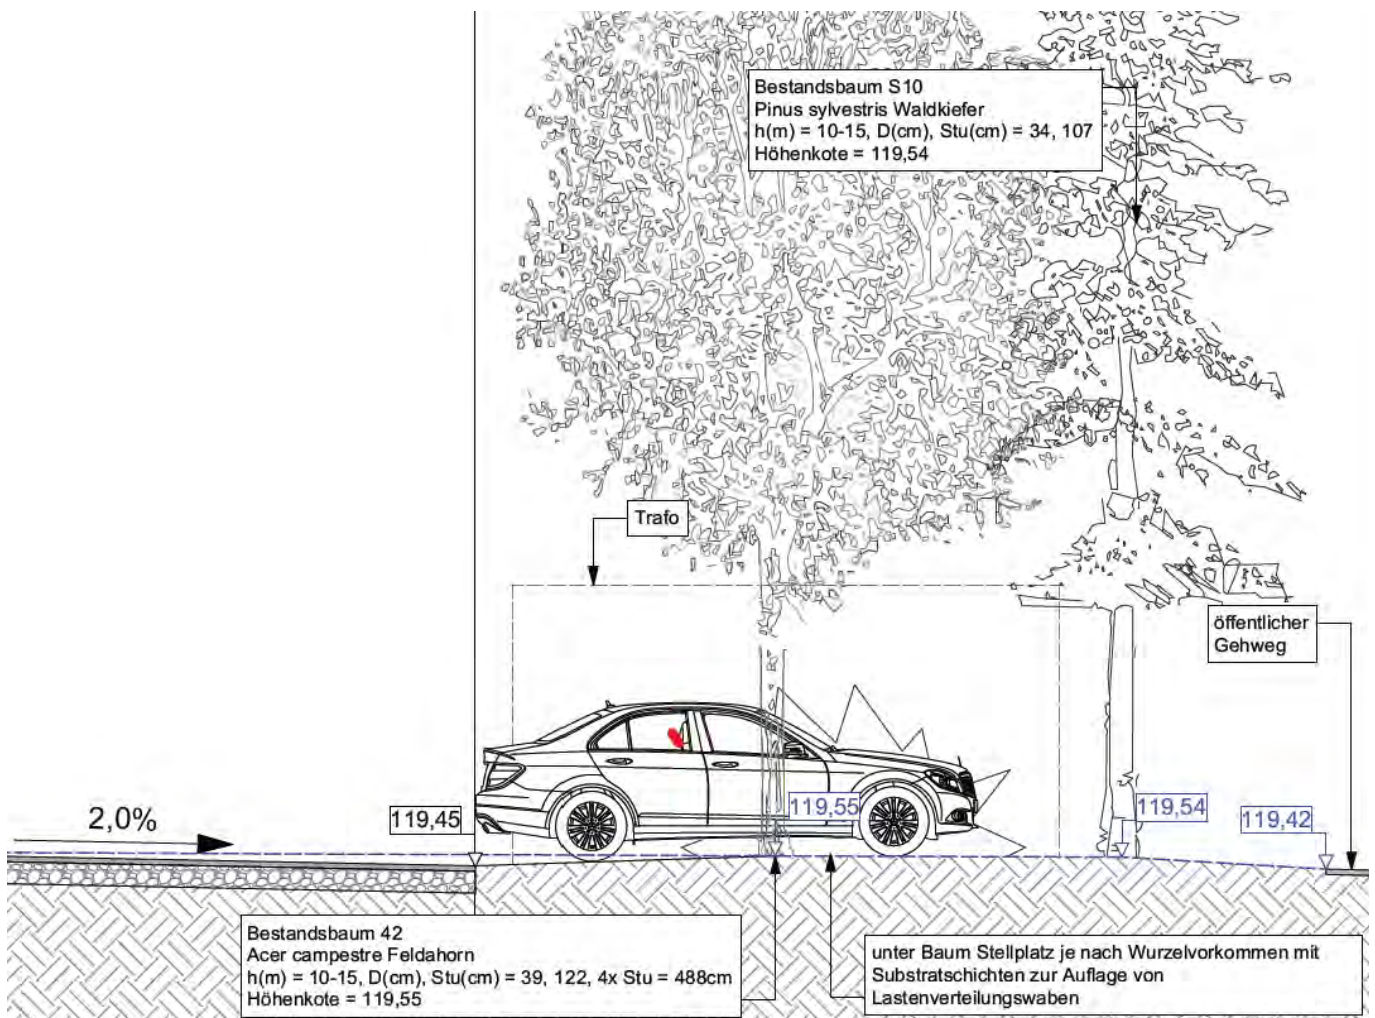
Standort in gegenwärtiger Freiflächenplanung

42, Schnittzeichnung der Planung, Stellplätze Nr. 9, 10 und 11 zwischen Ahorn Nr. 42 und Trafohäuschen

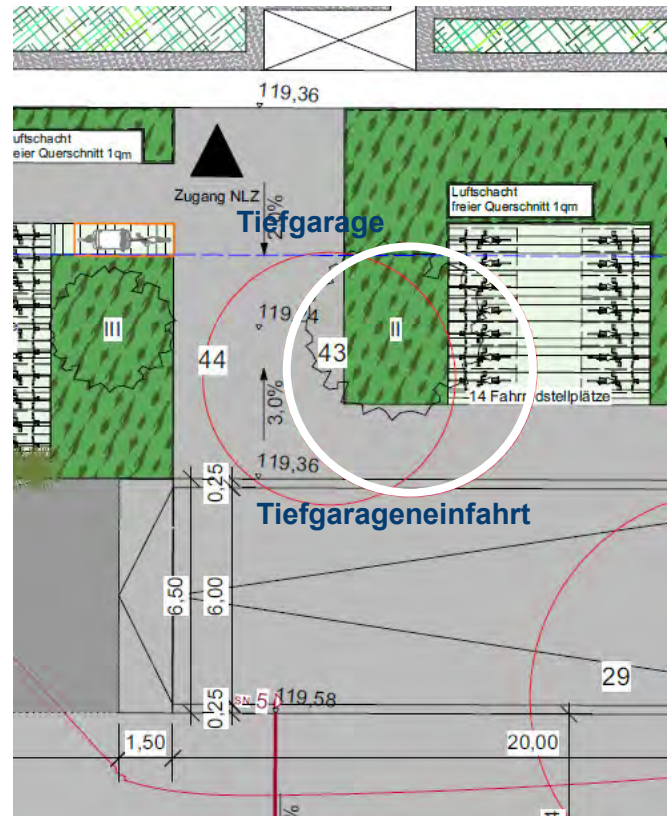
43, Standort in gegenwärtiger Freiflächenplanung

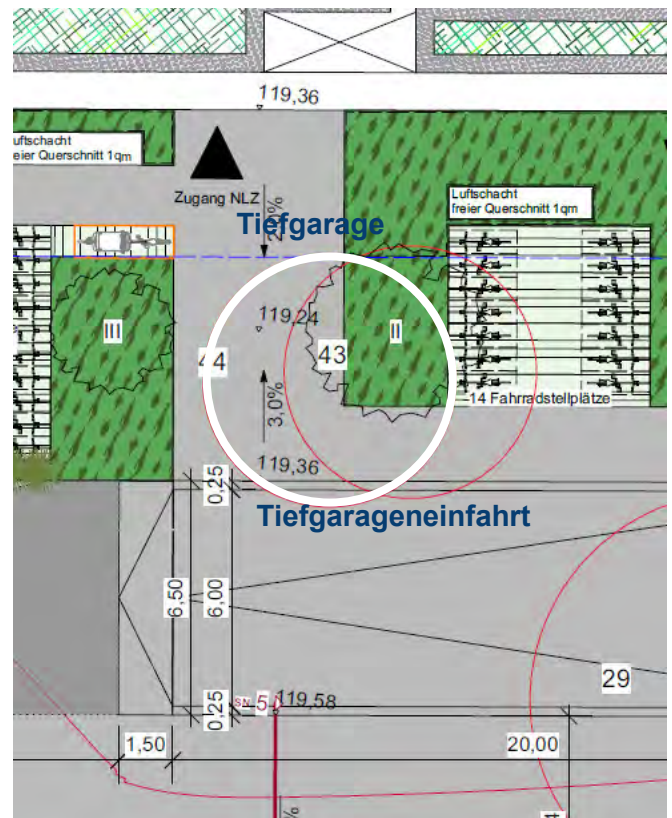
44, Standort in gegenwärtiger Freiflächenplanung
