## GUTACHTEN

**1. FSV Mainz 05, Neubau eines Multifunktionsgebäudes am Bruchwegstadion, Mainz  
Norm- und Richtliniengerechte Maßnahmen zum Schutz von Bestandsbäumen**

**Vorhabenbezogener Bebauungsplan „Geschäftsstelle Mainz 05 - VEP (H96)“**

**Projekt:** Neubau eines Multifunktionsgebäude 1. FSV Mainz 05, Bruchwegstadion

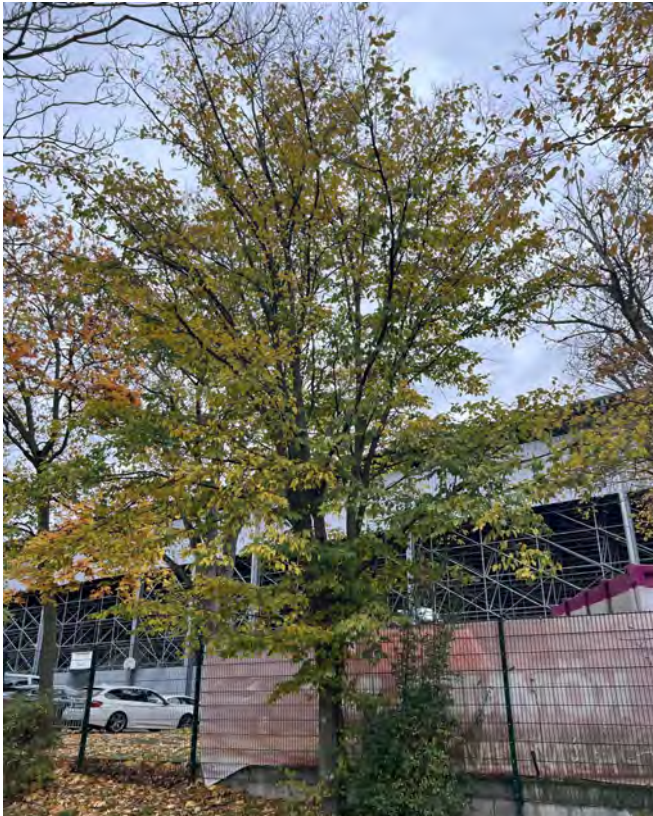
Nr. S3, Carpinus betulus

Vitalität/Zustand: VS1, gesund/leicht geschädigt

verkehrssicher: ja

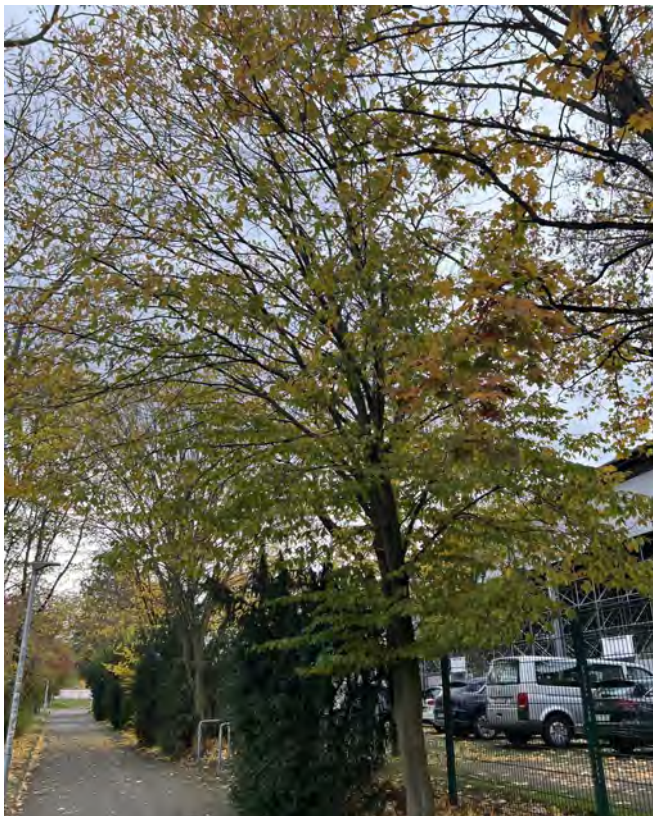
Nr. S4, Carpinus betulus

Vitalität/Zustand: VS1, gesund/leicht geschädigt

verkehrssicher: ja

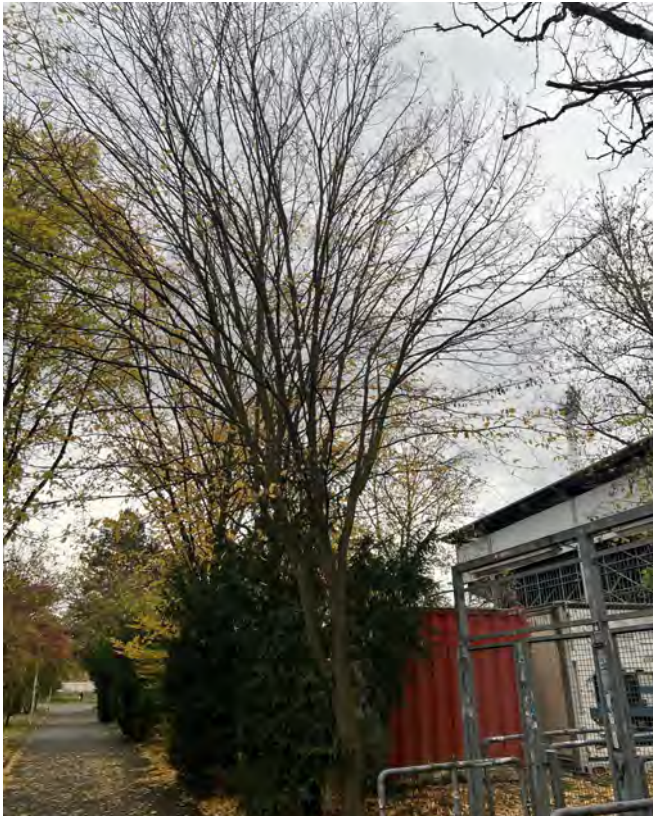
Nr. S5, Carpinus betulus

Vitalität/Zustand: VS1, gesund/leicht geschädigt

verkehrssicher: ja

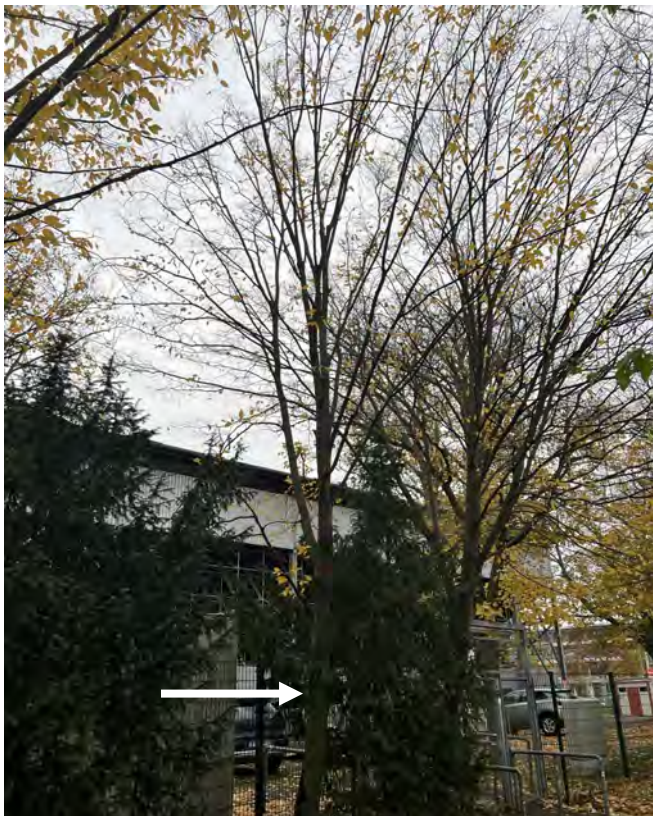
Nr. S6, Carpinus betulus

Vitalität/Zustand: VS1, gesund/leicht geschädigt

verkehrssicher: ja

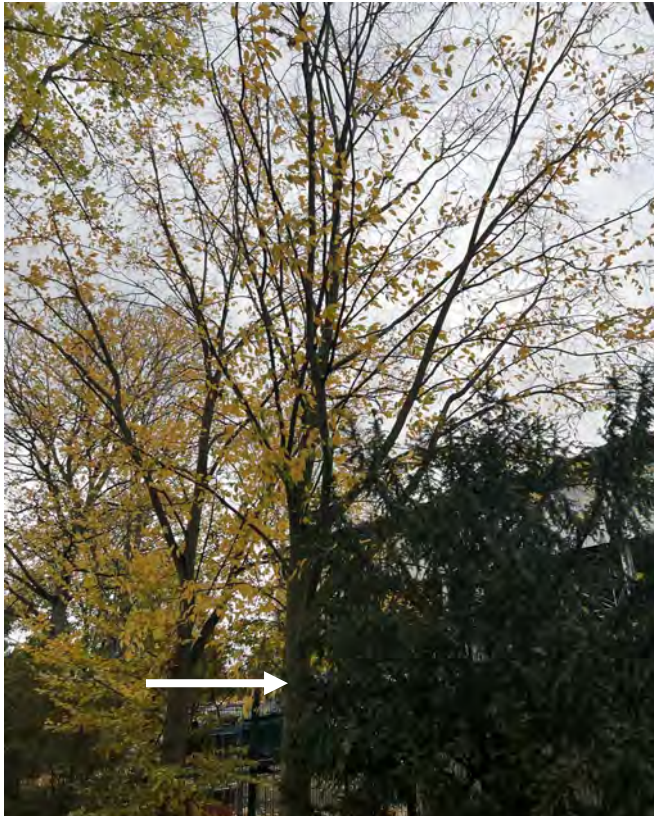
Nr. S7, Carpinus betulus

Vitalität/Zustand: VS1, gesund/leicht geschädigt

verkehrssicher: ja

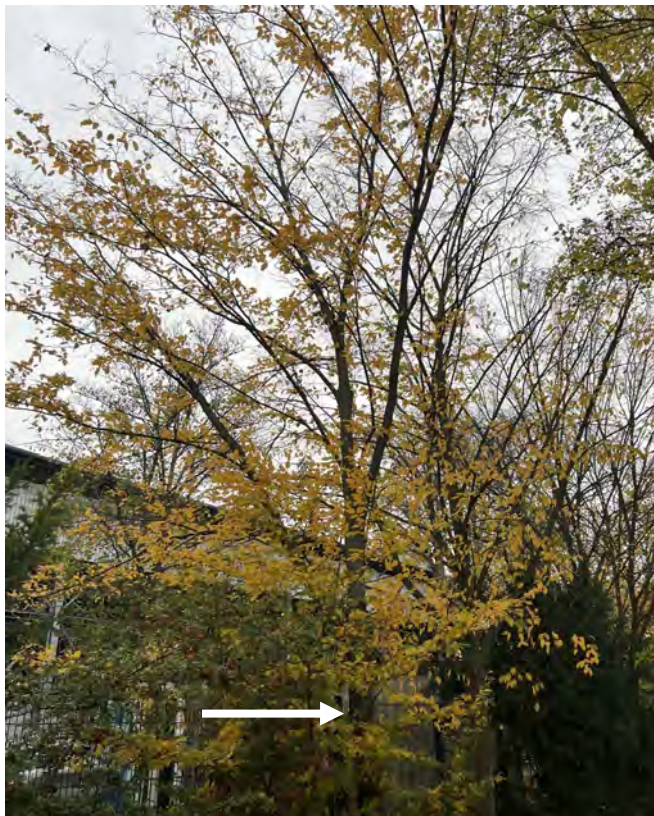
Nr. S8, Carpinus betulus

Vitalität/Zustand: VS1, gesund/leicht geschädigt

verkehrssicher: ja

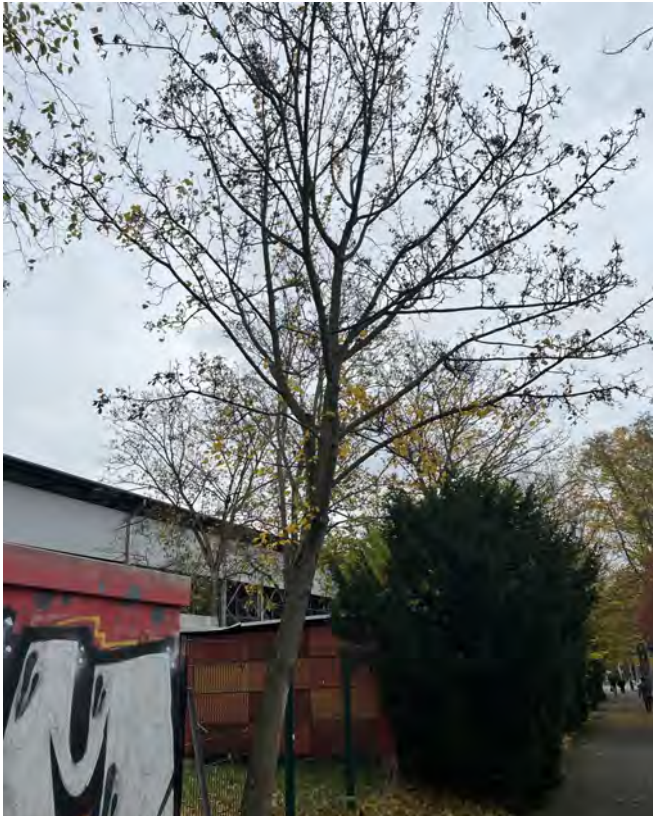
Nr. S9, *Acer platanoides*

Vitalität/Zustand: VS2, stärker geschädigt

verkehrssicher: ja

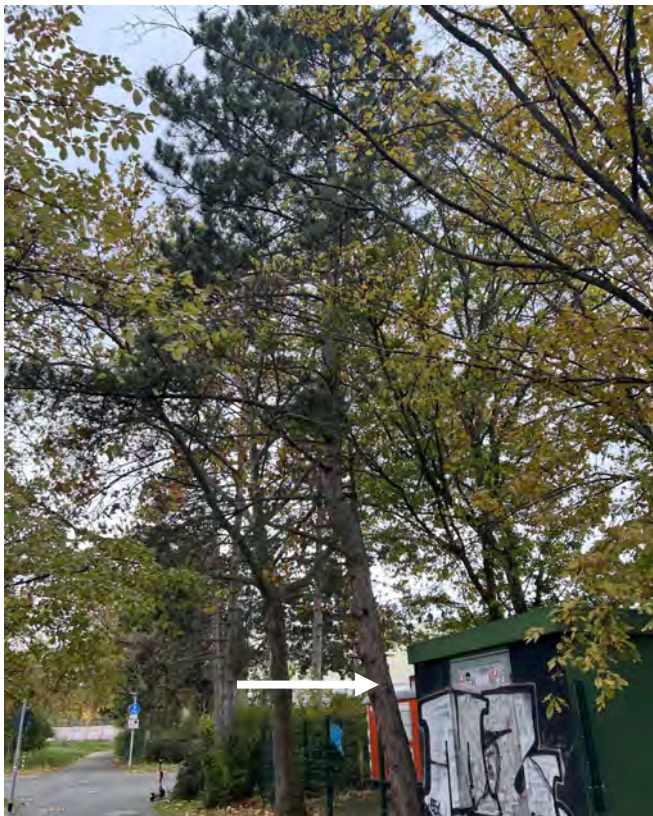
Nr. S10, *Pinus sylvestris*

Vitalität/Zustand: VS1, gesund/leicht geschädigt

verkehrssicher: ja

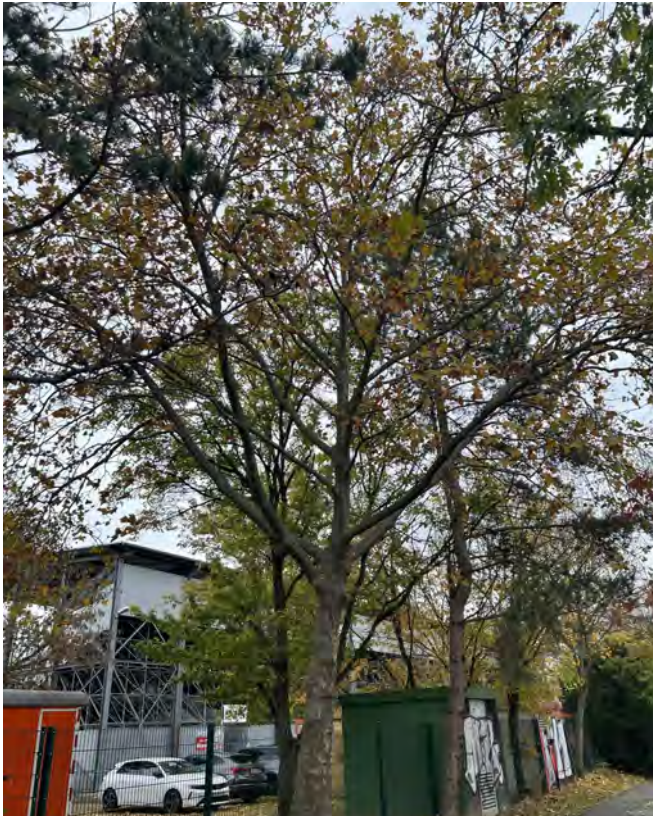
Nr. S11, Platanus acerifolia

Vitalität/Zustand: VS1, gesund/leicht geschädigt

Wurzel: baumnahe Bauwerke: Zaun und Fußweg  
oberflächennahe Wurzel

verkehrssicher: ja

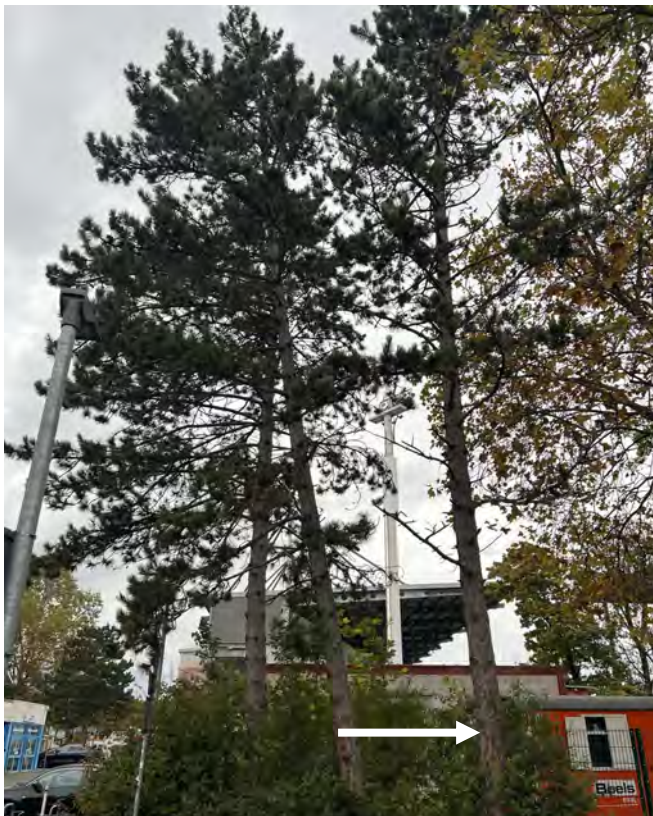
Nr. S12 Pinus sylvestris

Vitalität/Zustand: VS2, stärker geschädigt

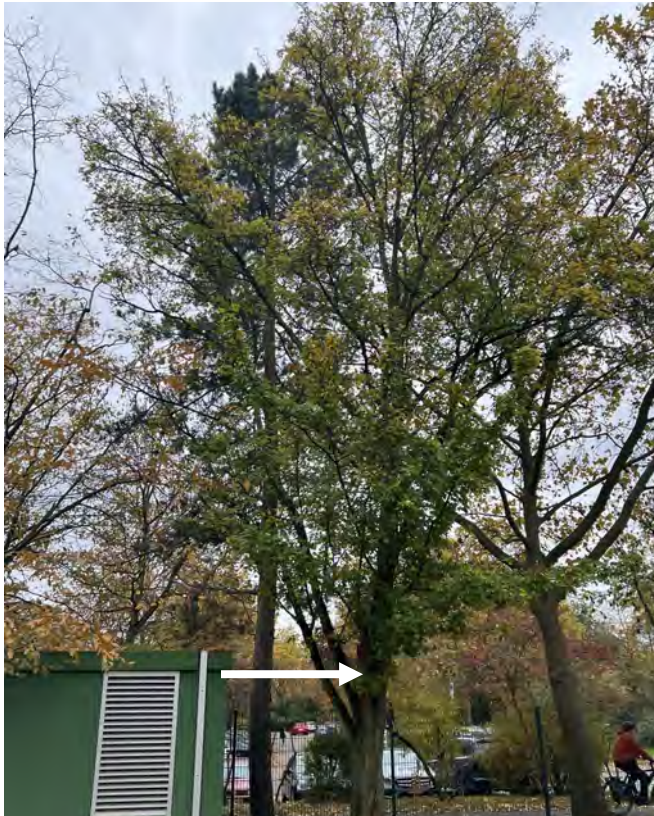
Nr. 42, Acer campestre

Vitalität/Zustand: VS2, stärker geschädigt

verkehrssicher: ja

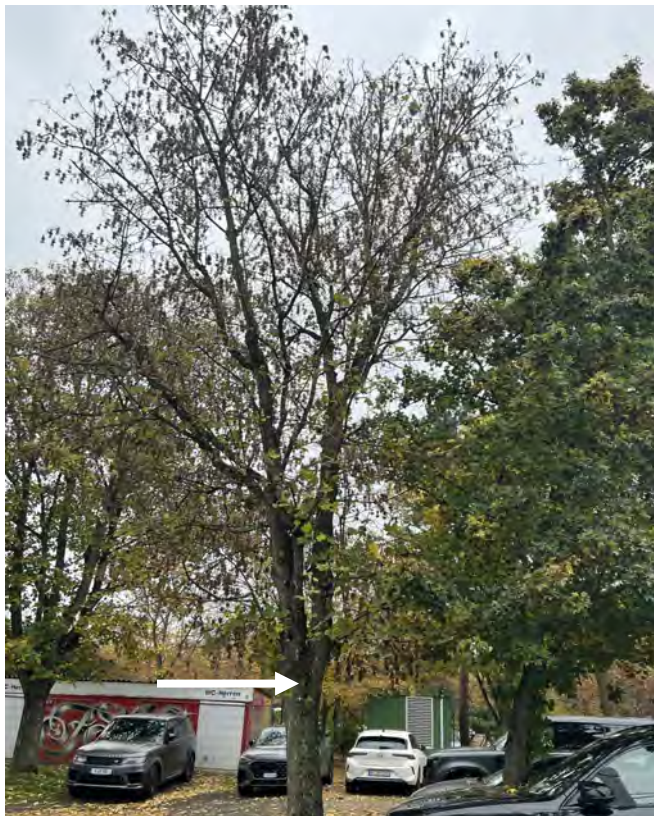
Nr. 43, Acer pseudoplatanus

Vitalität/Zustand: VS2, stärker geschädigt

verkehrssicher: ja

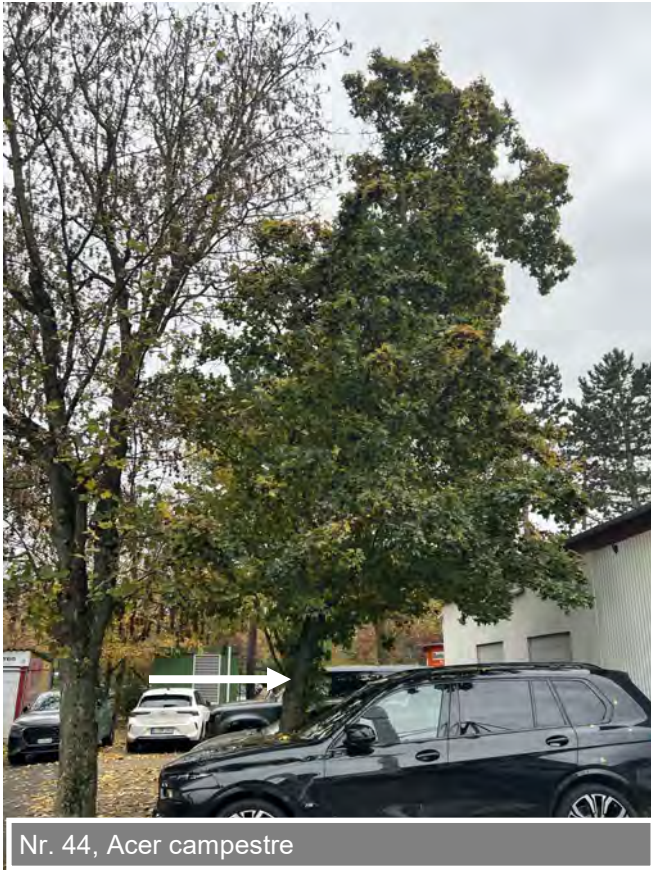
**Nr. 44:                   Acer campestre  
Feldahorn**

Vitalität/Zustand: VS2, stärker geschädigt

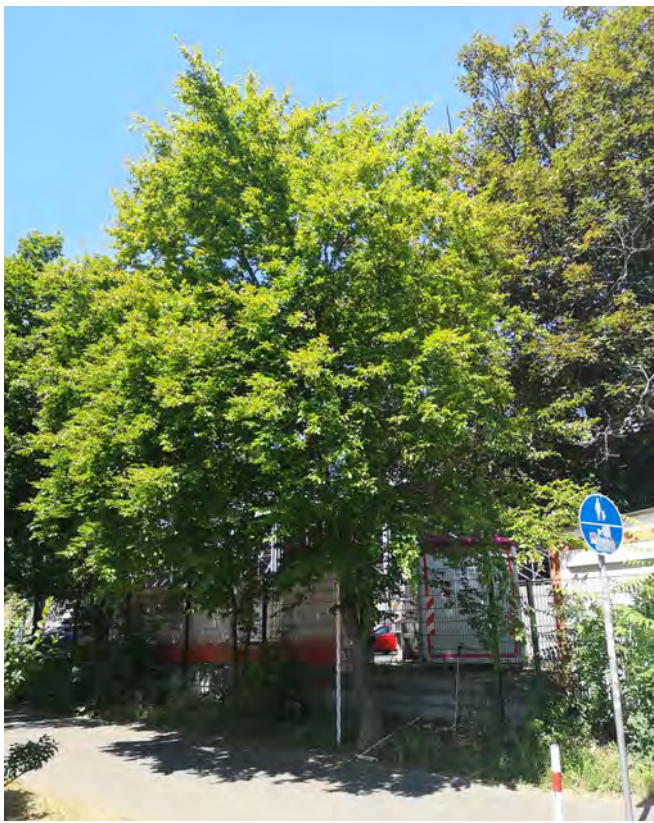
S1, Gesamtansicht

Erhaltungsfähig: ja

baumschutzfachliche Baubegleitung für die Dokumentation und  
ggf. technische Anleitung/Hilfestellung bei der Durchführung von  
Maßnahmen erforderlich

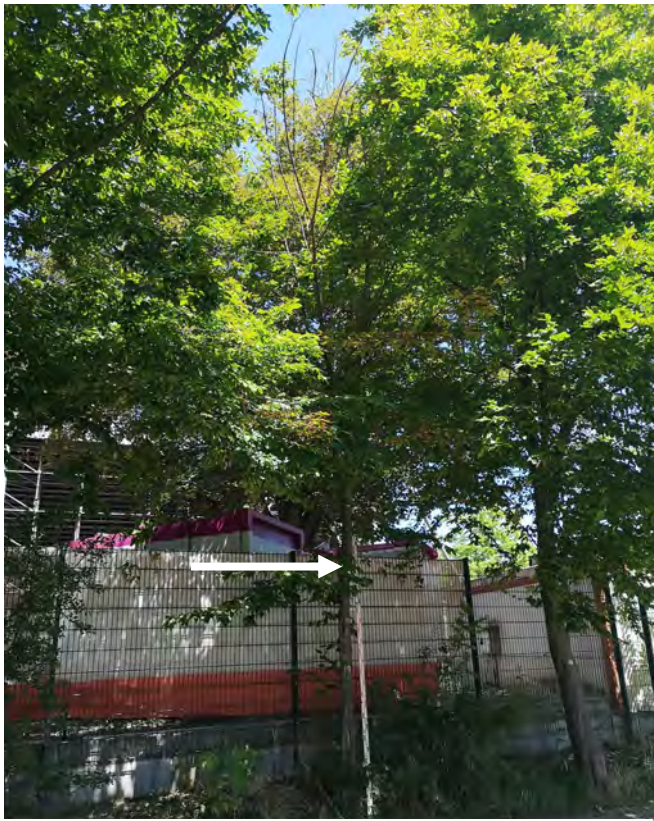
S2, Gesamtansicht

Auf dem städtischen Grundstück entlang des Zaunes ist ein Baum (Nr. S2) aufgrund der festgestellten Schäden und Vitalitätsverlusten nicht erhaltungswürdig. Die Fällung dieses Baumes wird unabhängig von der gegenwärtigen Planung aus pflegerischen Gründen und zur Herstellung der Verkehrssicherheit aus baumsachverständiger Sicht vorgeschlagen. Da bei diesem Baum keine signifikanten Lebensstätten (Habitats) im Sinne des Bundesnaturschutzgesetzes vorgefunden wurden, ist der Erhalt eines Torsos als Habitatbaum nicht ratsam.

nein

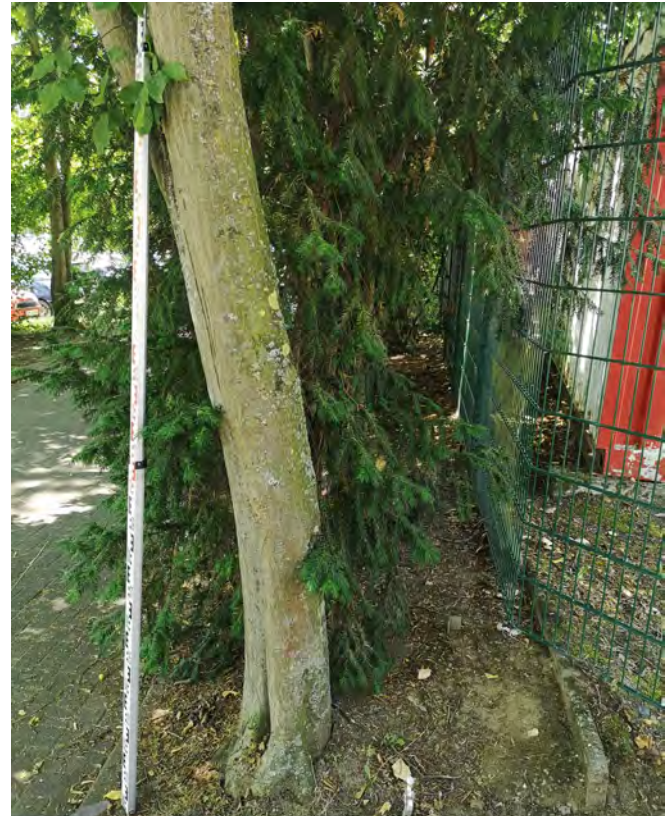
S5, Zaun und Toranlage werden abgebaut

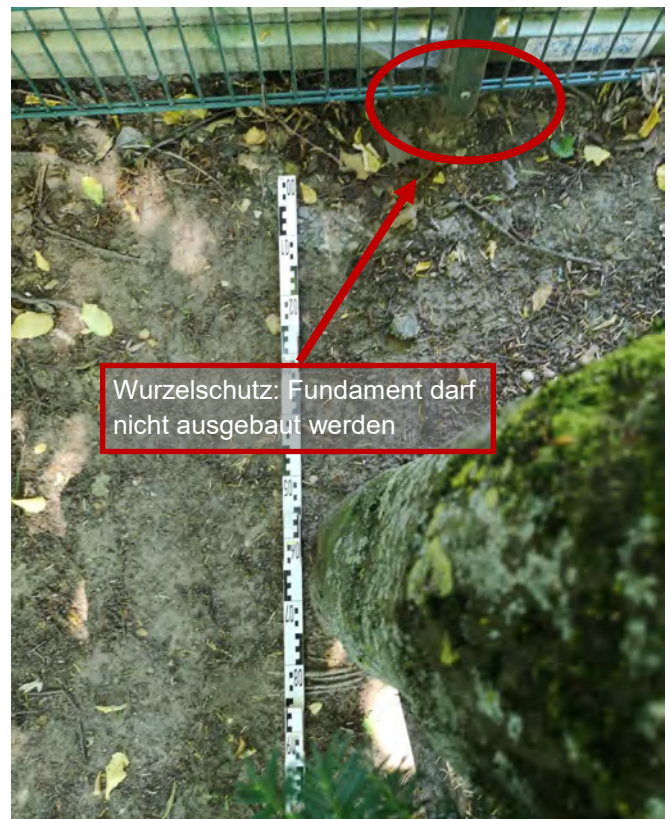
S6, Zaun wird abgebaut, Fundament verbleibt

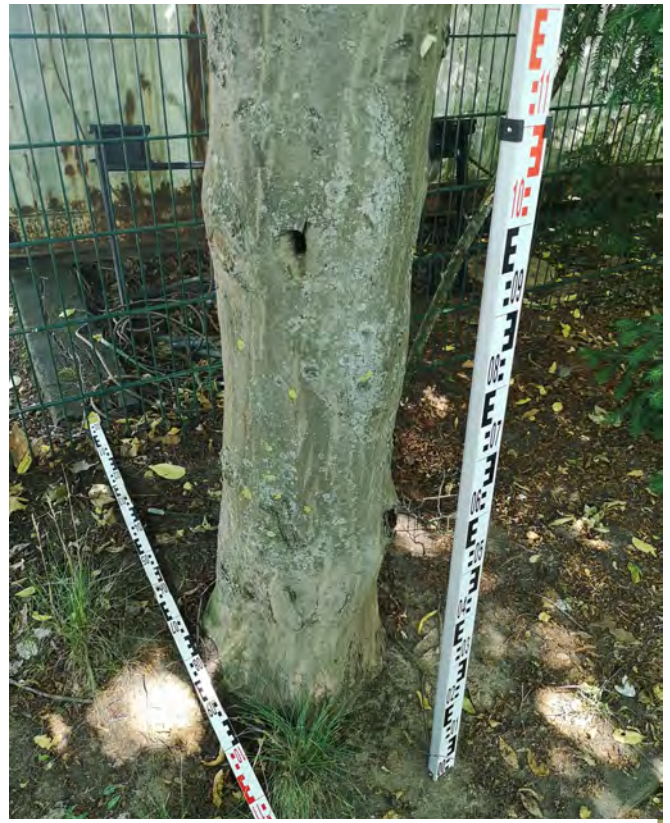
S7, Zaun wird abgebaut

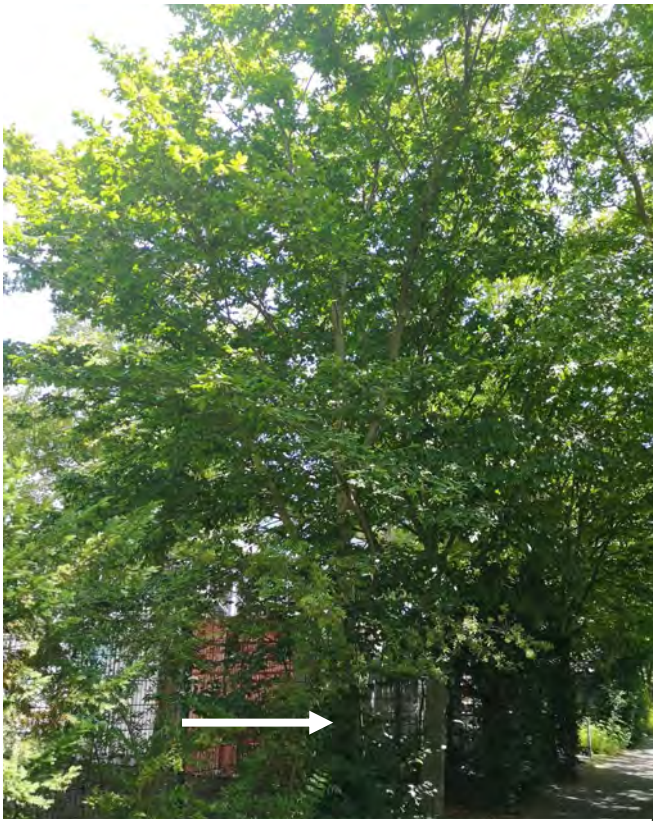
S8, Gesamtansicht

Erhaltungsfähig: ja

baumschutzfachliche Baubegleitung für die Dokumentation und  
ggf. technische Anleitung/Hilfestellung bei der Durchführung von  
Maßnahmen erforderlich

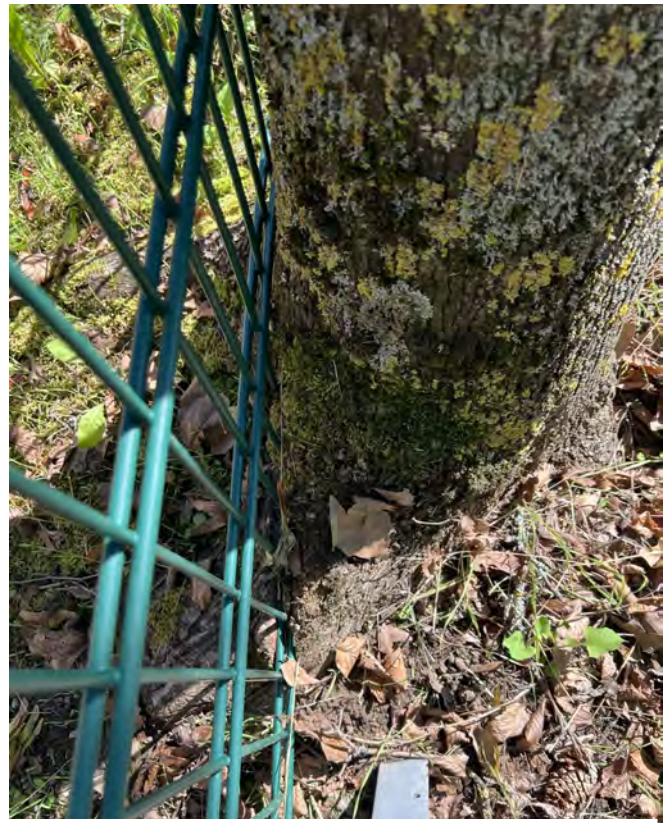
S9, Stabgitterzaun ist im Stammfuß eingewachsen

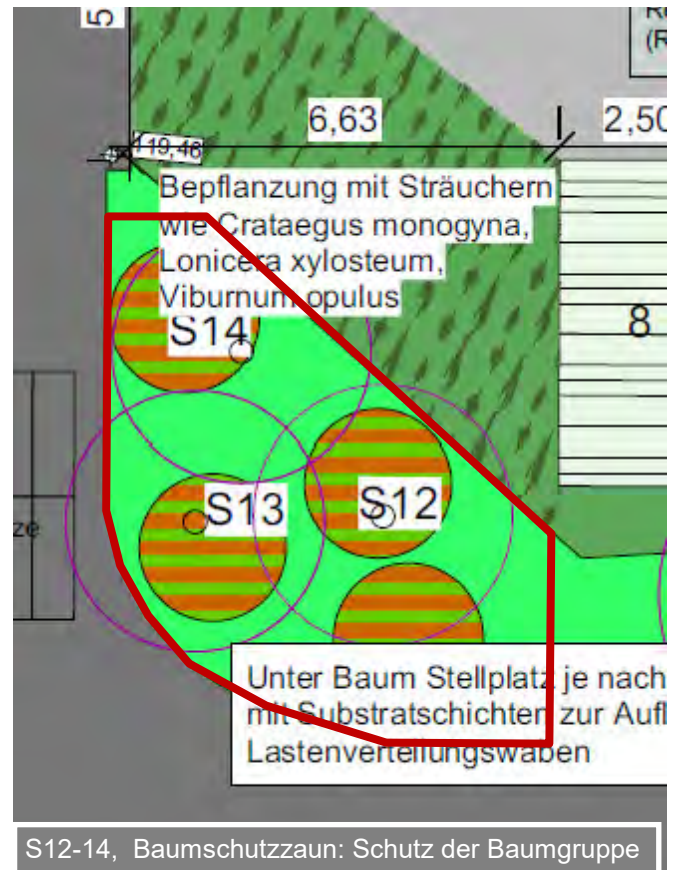
S12-14, Baumschutzzaun: Schutz der Baumgruppe

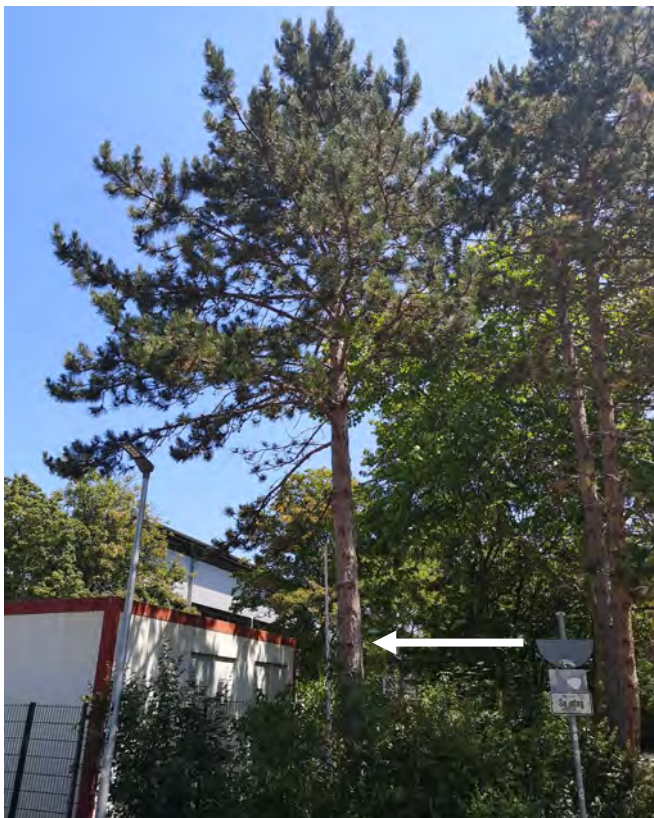
S14, Gesamtansicht

Erhaltungsfähig: ja

baumschutzfachliche Baubegleitung für die Dokumentation und ggf. technische Anleitung/Hilfestellung bei der Durchführung von Maßnahmen erforderlich

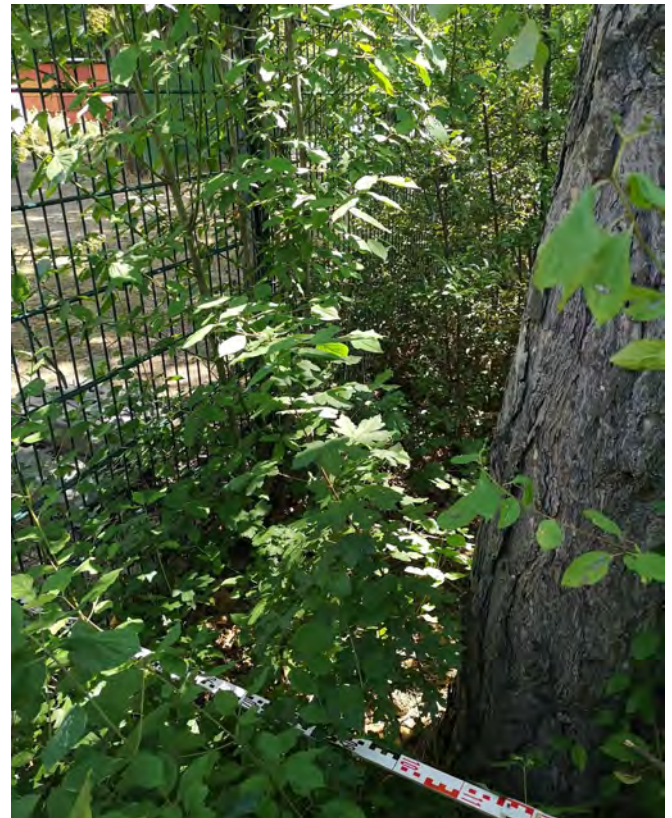
S14, Stabgitterzaun wird abgebaut

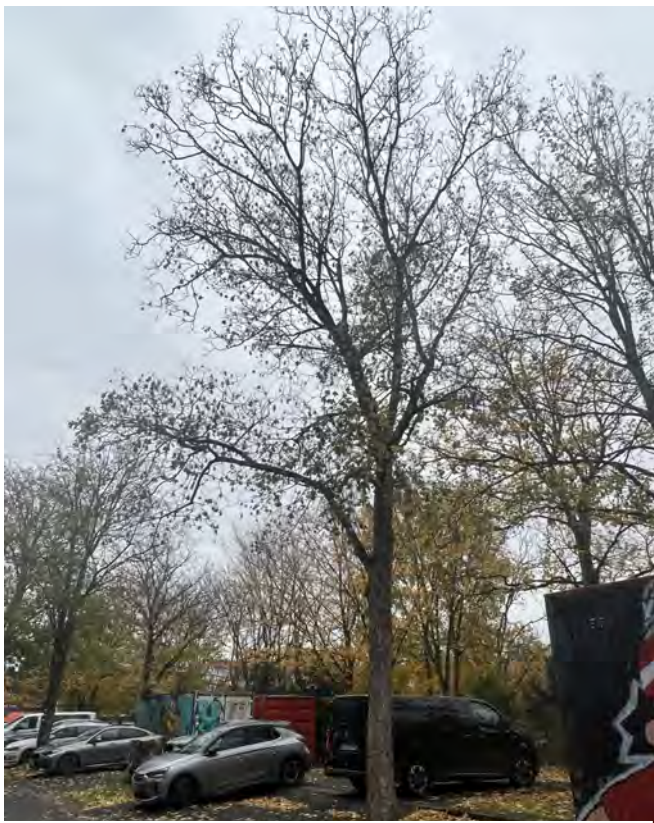
32, Gesamtansicht

Schutzmaßnahmen: Im Bereich des aktuellen Standortes sind Wege- und Feuerwehraufstellflächen sowie eine Feuerwehrezufahrt am Rande einer Tiefgarage geplant. Der Erhalt des Baumes und des Baumstandortes ist demnach nicht möglich. Alternative Bauweisen sind nicht darstellbar

Erhaltungsfähig: nein

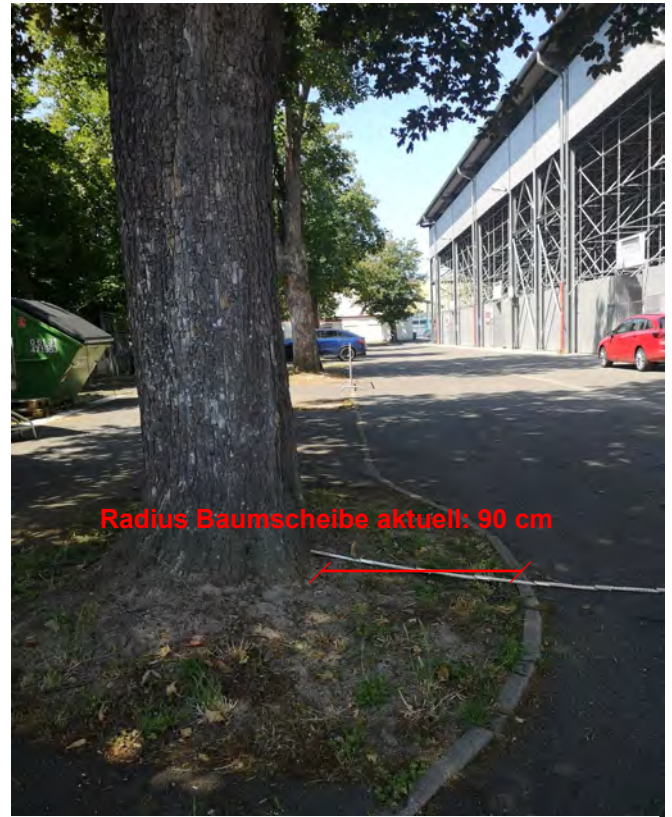
35, aktueller Standort mit kleiner Baumscheibe

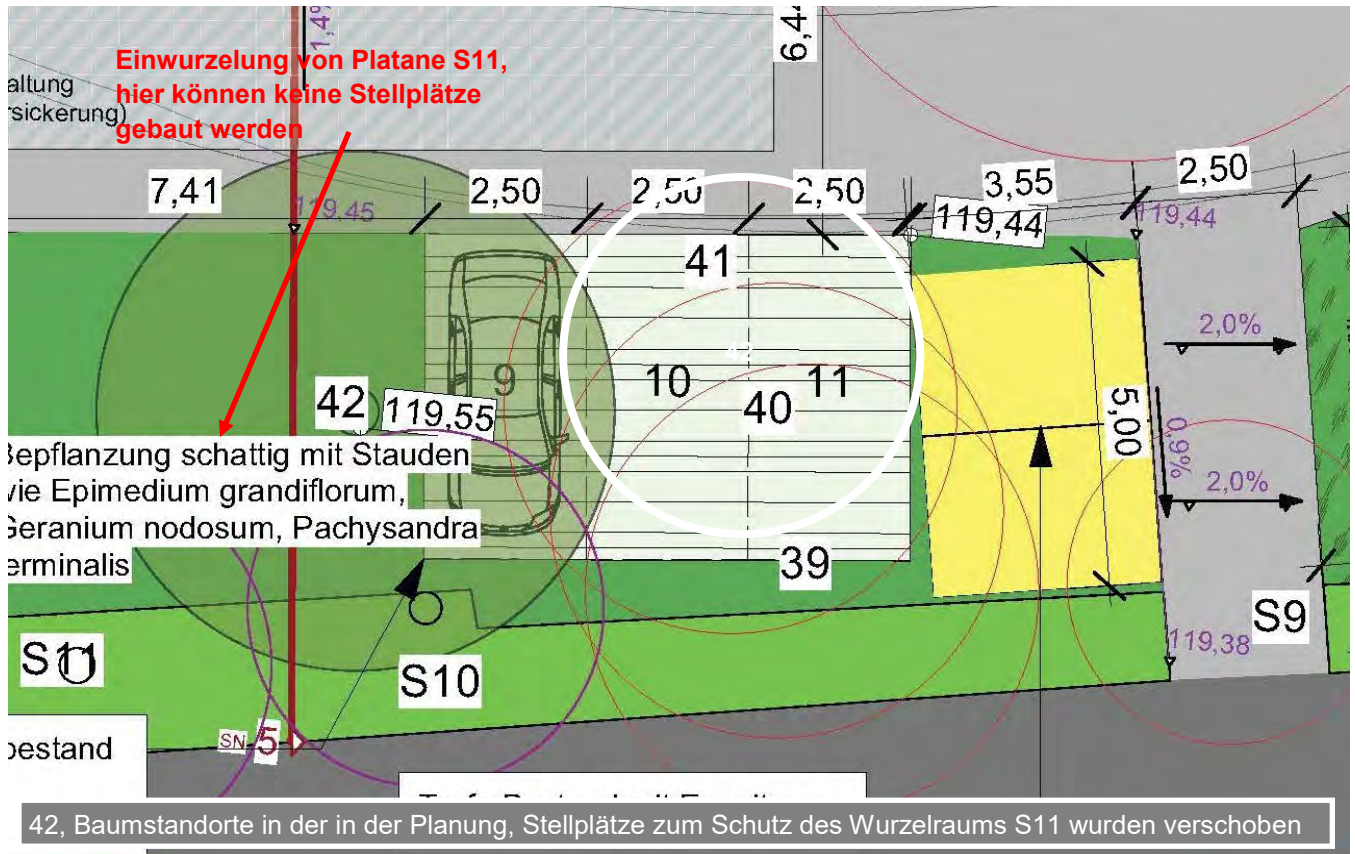
42, Schnittzeichnung der Planung, Stellplätze Nr. 9, 10 und 11 zwischen Ahorn Nr. 42 und Trafohäuschen

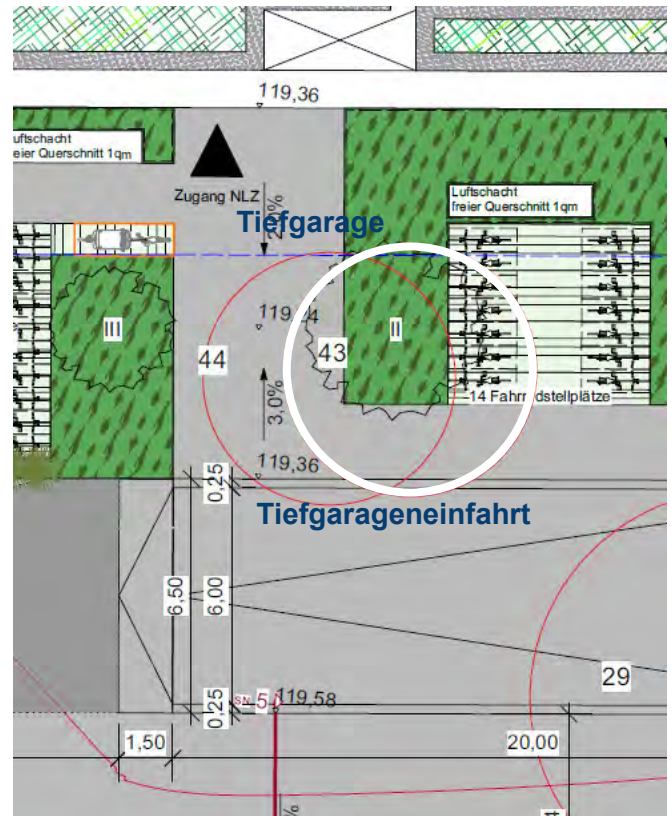
43, Standort in gegenwärtiger Freiflächenplanung

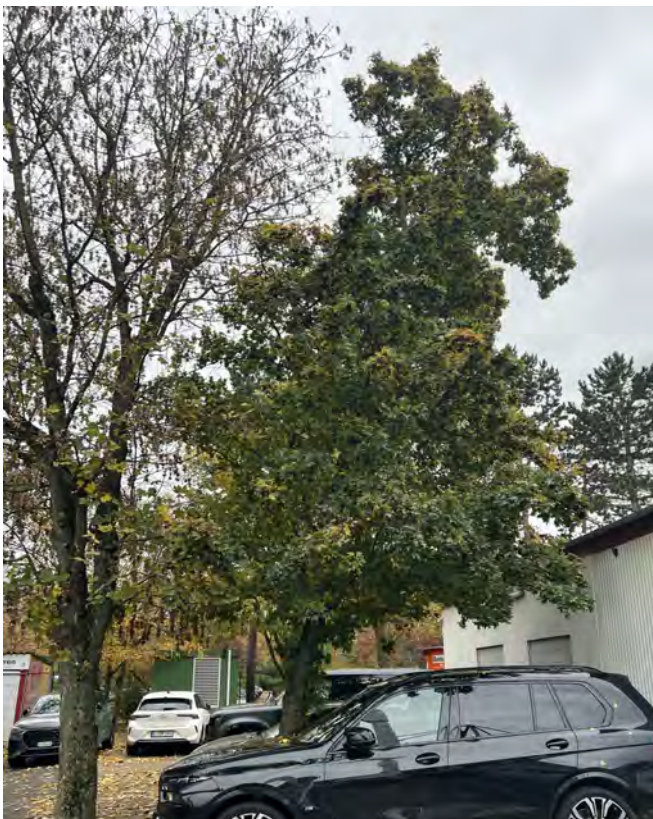
44, Gesamtansicht

Schutzmaßnahmen: Im Bereich des aktuellen Standortes sind Wege- und Feuerwehraufstellflächen geplant. Der Baum befindet sich zudem am Rande der Tiefgarage so dass der Baumstandort aufgrund der Verbauarbeiten nicht erhalten werden kann. Der Erhalt des Baumes und des Baumstandortes ist demnach nicht möglich. Alternative Bauweisen sind nicht darstellbar.

Erhaltungsfähig: nein

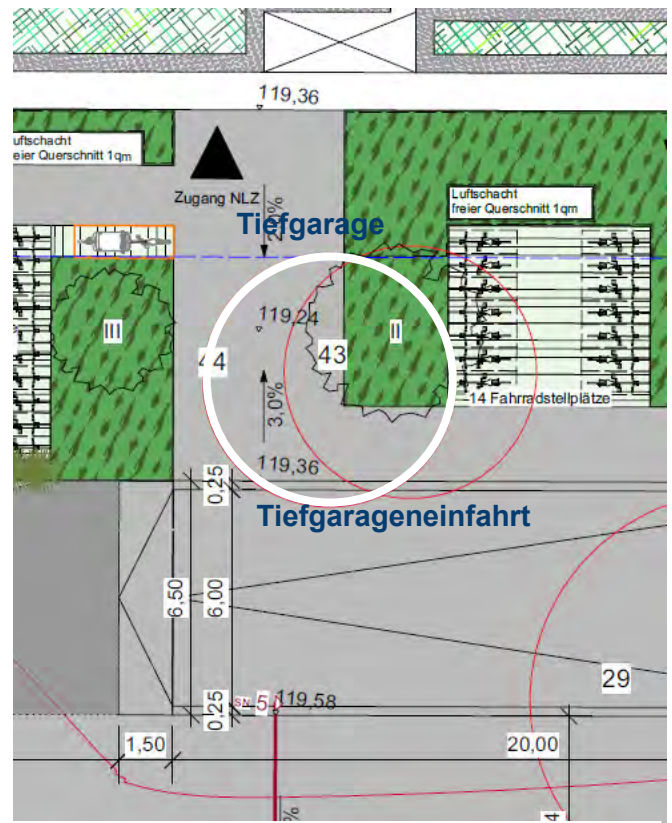
44, Standort in gegenwärtiger Freiflächenplanung
