Gutachten

Gutachten – Nr.	215 0184
Datum	28.09.2016
Gutachter	Andreas Steiger Dipl.-Ing. (FH) Landschaftsarchitektur FLL-zert. Baumkontrolleur
Projektbezeichnung	Wohngebietsentwicklung Am Steinbruch – Mainz Weisenau BV 70350 Prüfung der Einbindung des Baumbestands in die geplanten Neubaumaßnahmen unter Berücksichtigung der Erhaltungswürdigkeit und Erhaltungsfähigkeit der Bäume und Ausweisung von Maßnahmen zur Durchführung des Bauvorhabens und zum Schutz der Bäume
Auftraggeber	Wilma Wohnen Süd RM GmbH Kuhwaldstraße 46 60486 Frankfurt a. M.

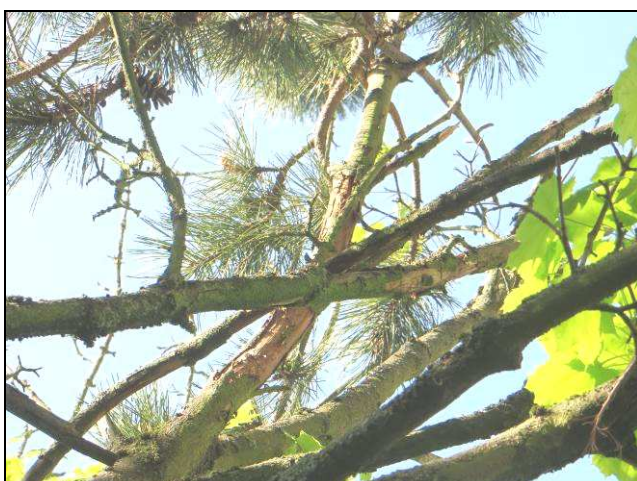
Die Bäume 6, 12 und 15 sind jedoch unvital. Eine langfristige Fällung dieser Bäume wird angeraten (Dringlichkeit 4 = 24 Monate).

Nr.	Maßnahme gemäß ZTV-Baumpflege	Bemerkung	Dringlichkeit
6	Fällung	schlechte Vitalität	4
12	Fällung	Baum stirbt ab	4
15	Fällung	schlechte Vitalität	4

Abb. 15: toter Kronenbereich von Nr. 12

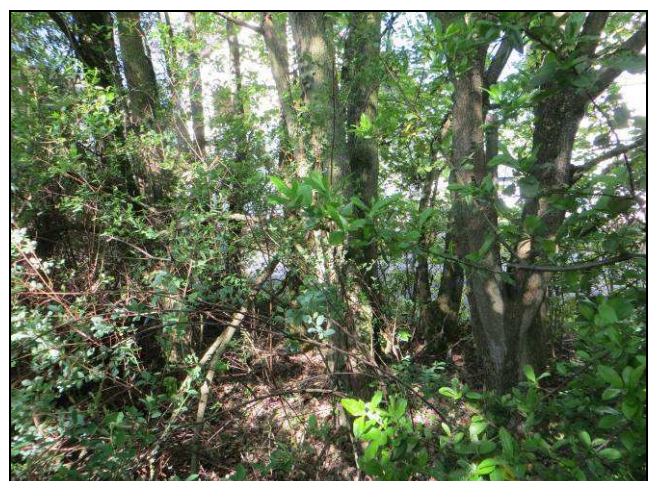
Abb. 16: Stammfüße Feldahorngruppe Nr. 14
