Bebauungsplan „B 166 – Wohnquartier Albert-Stohr-Straße“

Fachbeitrag Bäume

J E S T A E D T
+ P A R T N E R

Mainz, den 05.10.2017

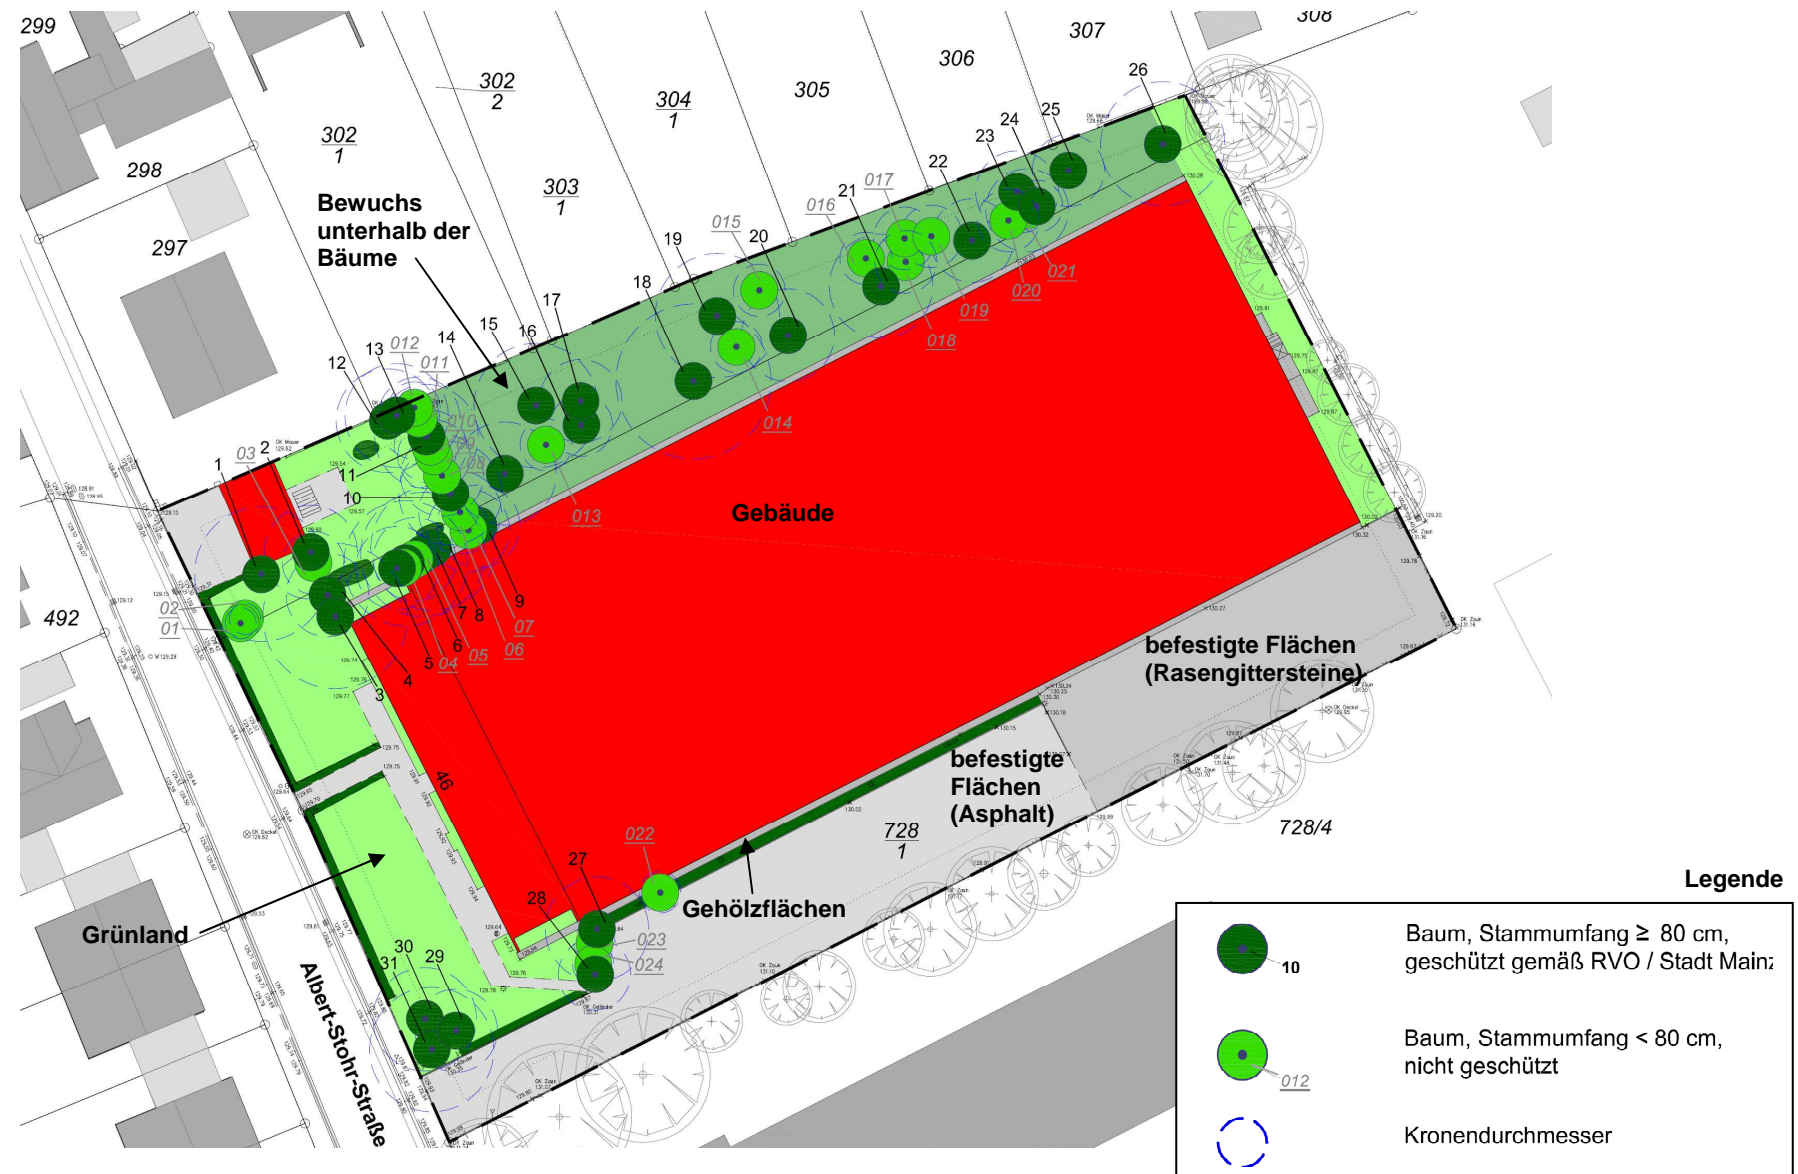
Abbildung 2: Bestand Bäume (unmaßstäblich)

Grundlage für die Erfassung und Bewertung des Baumbestands ist eine Vermessung, in der der Standort, die Kronenbreite und der Stammdurchmesser der Bäume aufgenommen wurden. Die Erfassung des Baumbestands erfolgte an zwei Ortsterminen am 12.01.2017 und 10.05.2017. Die Erfassungskriterien und die Ergebnisse der Bestandserfassung sind Gegenstand der Tabellen 1 und 2. Im Plangebiet befinden sich insgesamt 55 Bäume, von denen 31 Bäume gemäß der Rechtsverordnung zum Schutz des Baumbestands der Stadt Mainz (RVO) geschützt und 24 Bäume nicht geschützt sind (siehe Abbildung 2).

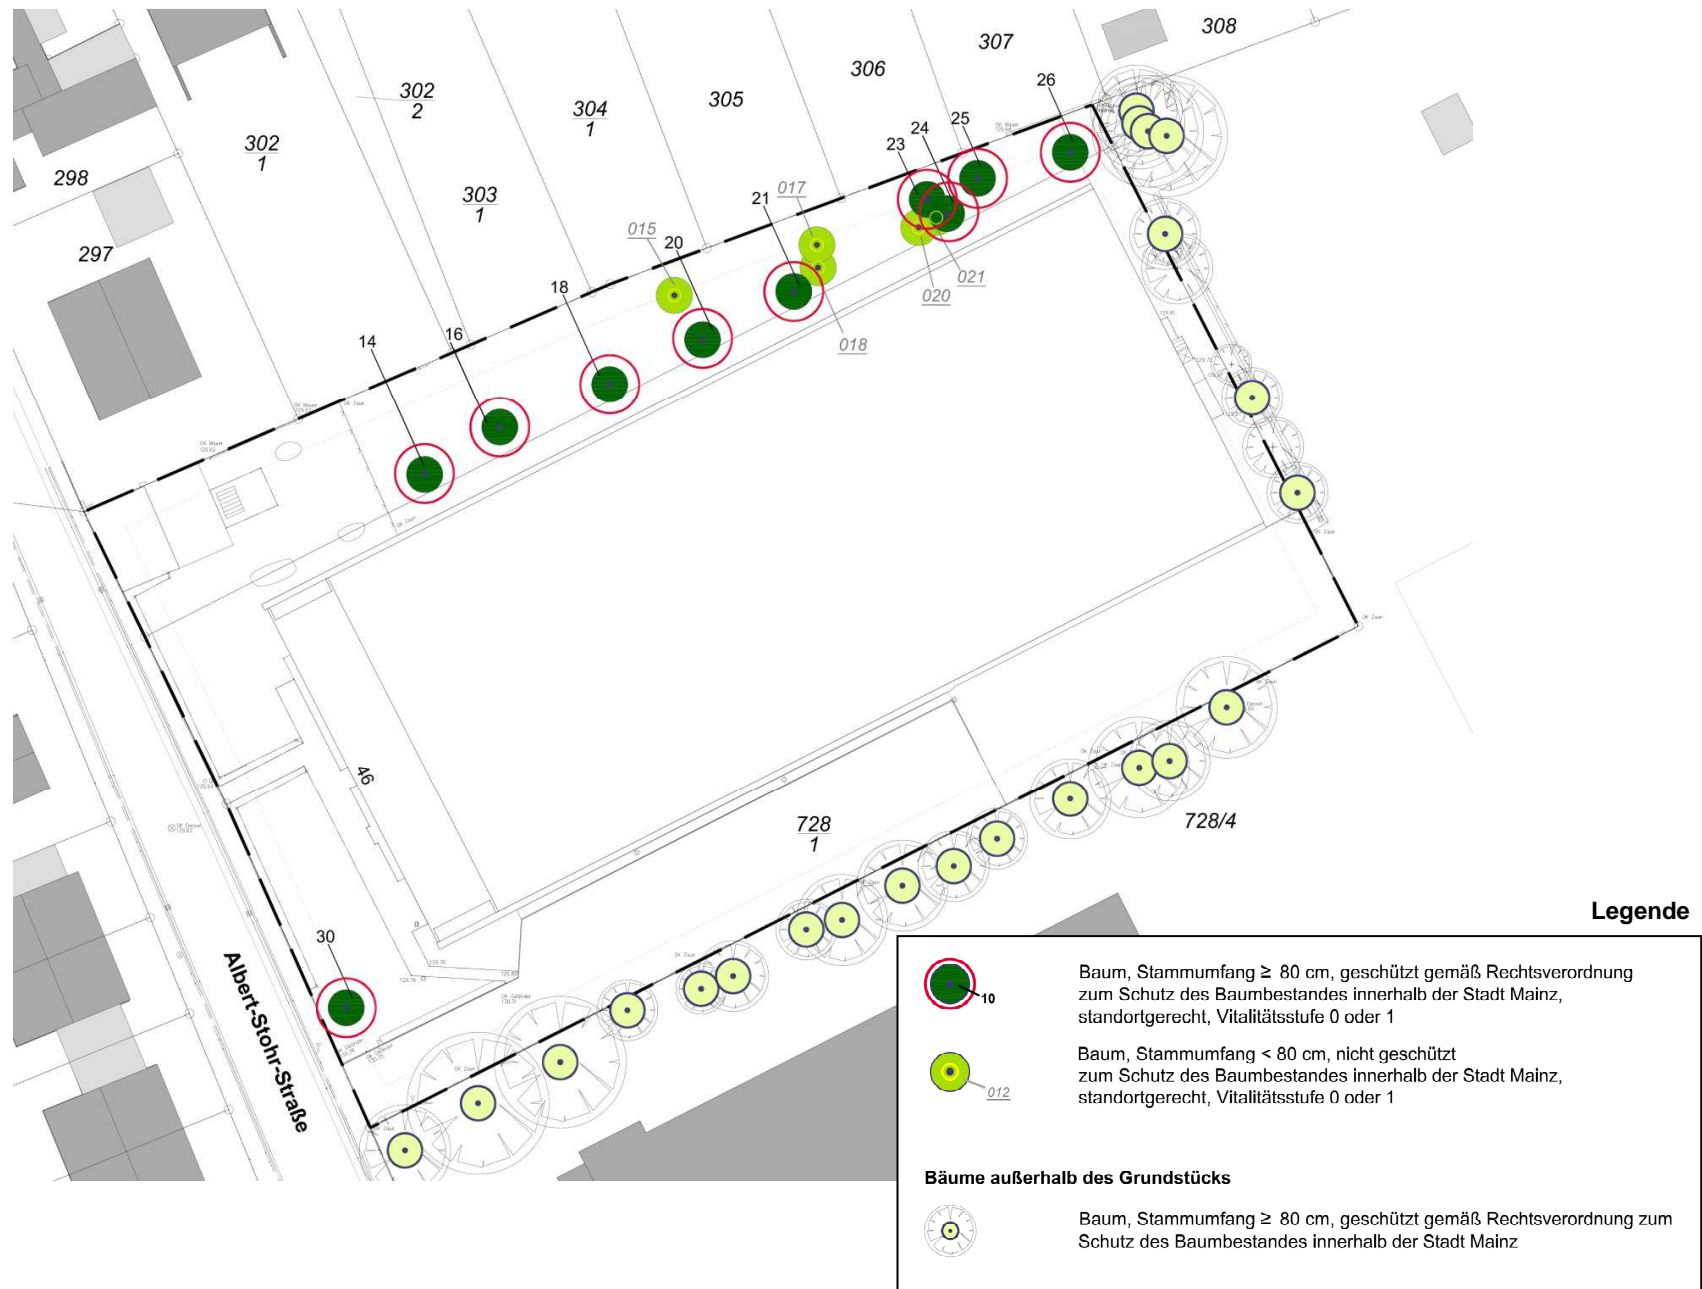
Abbildung 3: Baumbewertung (unmaßstäblich), sehr erhaltenswerte Bäume

Weiterhin erfolgte eine Bewertung der Bäume hinsichtlich der Kriterien Schutzstatus nach RVO, Standorteignung und Vitalitätsstufe (siehe Tabelle 1 und Tabelle 2). Im Ergebnis konzentrieren sich die sehr erhaltenswerten Bäume, die standortgerecht sind und eine Vitalitätsstufe 0 oder 1 aufweisen im Norden des Plangebietes. Davon sind 10 Bäume gemäß RVO geschützt und 5 Bäume nicht geschützt (siehe Abbildung 3).

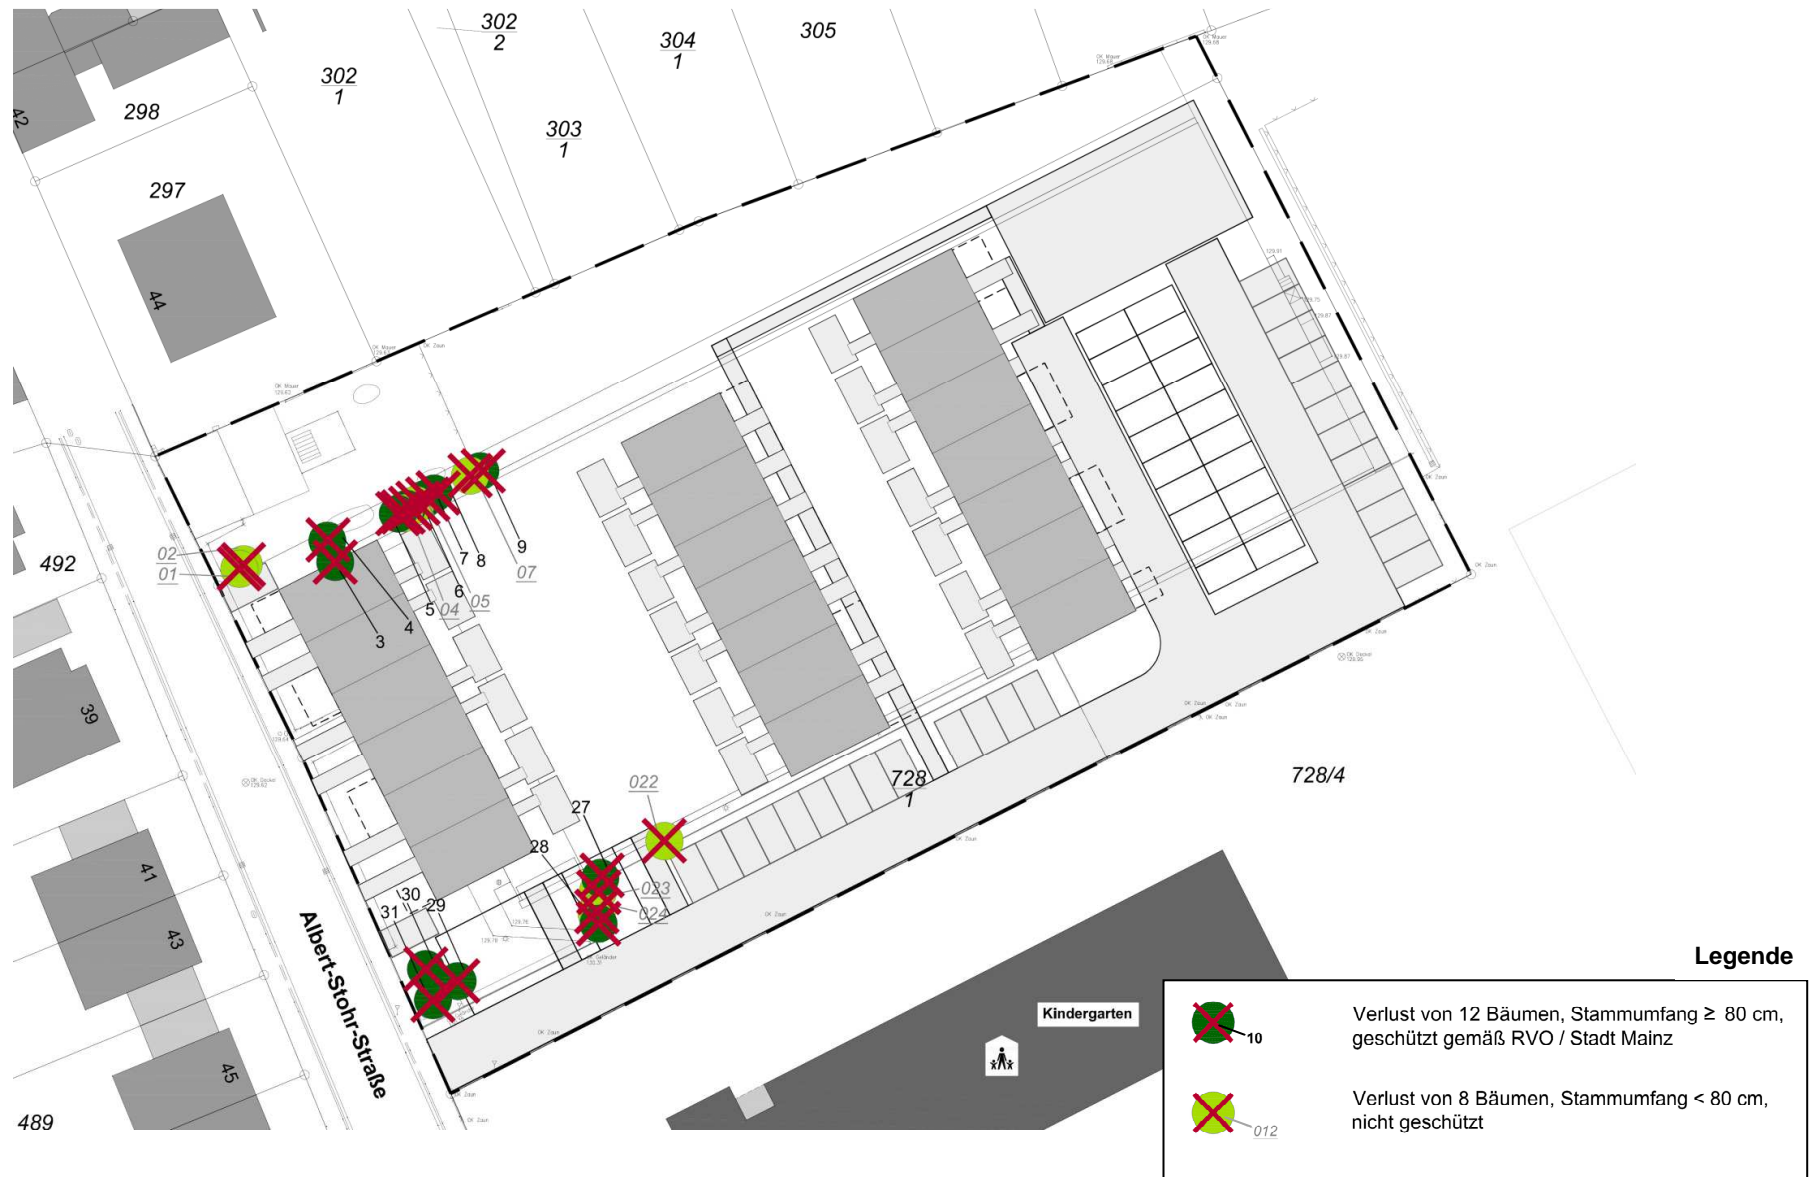
Abbildung 5: Verlust von Bäumen (unmaßstäblich)

Im Plangebiet befinden sich insgesamt 31 Bäume, die gemäß RVO geschützt sind. Es werden 19 Bäume erhalten. 12 Bäume mit den Baumnummern 3, 4, 5, 6, 7, 8, 9, 27, 28, 29, 30 und 31 befinden sich im Bereich vorgesehener Baufelder und können nicht erhalten werden (siehe Abbildung 5). Der Baum mit der Baumnummer 30 wird als sehr erhaltenswert eingestuft, da dieser standortgerecht ist und eine Vitalitätsstufe 0 oder 1 aufweist.

Weiterhin sind im Bestand 24 Bäume vorhanden, die nicht geschützt sind. Davon werden 16 Bäume erhalten. Durch die Planung werden insgesamt 8 nicht geschützte Bäume mit den Baumnummern 01, 02, 04, 05, 07, 022, 023, 024 beansprucht (siehe Abbildung 5). Alle Bäume, die gemäß Abbildung 3 als sehr erhaltenswert eingestuft sind, da diese standortgerecht sind und eine Vitalitätsstufe 0 oder 1 aufweisen, können erhalten werden.

Für die Kompensation der beanspruchten gemäß RVO geschützten Bäume wird aus gutachterlicher Sicht folgender Kompensationsansatz vorgeschlagen:

1 Baum, standortgerecht und Vitalitätsstufe 0-1	1:2
12 Bäume, nicht standortgerecht	1:1

Somit ergibt sich ein Kompensationsbedarf von 13 Bäumen für das Plangebiet.
