Feuerwehrrhäuser in Mainz

Zustandsdiagnose Gerätehaus Freiwillige Feuerwehr Mainz-Bretzenheim

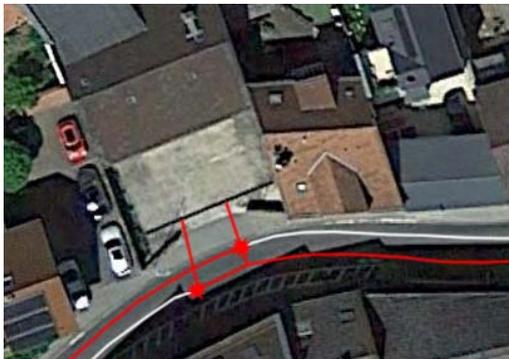
Abb. 3_Kreuzungspunkte

Laut der Deutschen Gesetzlichen Unfallversicherung (DGUV) sind Kreuzungspunkte zwischen anfahrenen Einsatzkräften und bereits ausrückenden Einsatzfahrzeugen zu minimieren. Aufgrund der einseitigen Erschließung sind zahlreiche Kreuzungspunkte vorhanden (siehe Abb. 3).

Empfehlung: Aufgrund der Lage des Gerätehauses und der Erschließung lassen sich Kreuzungspunkte nicht vermeiden.

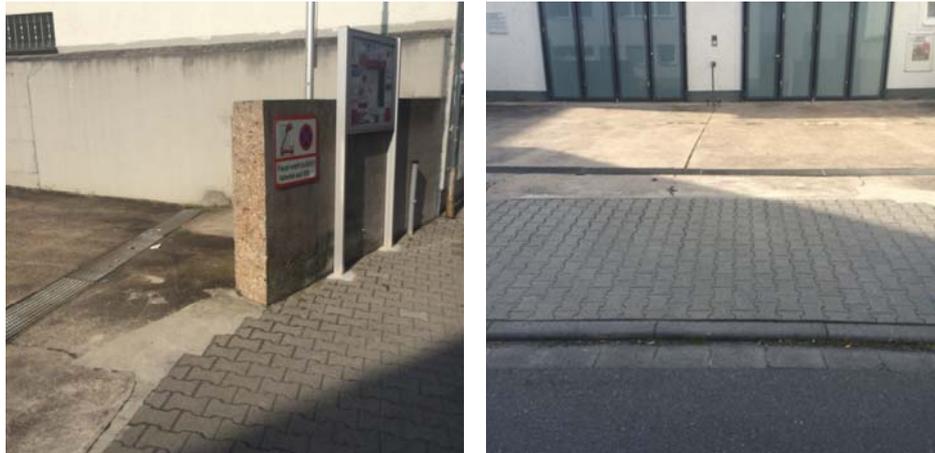
Abb. 7_Ablauf als Oberflächenentwässerung des Stauraums vor dem Gerätehaus

Die Oberflächenentwässerung erfolgt durch einen Rinnenablauf im vorderen Drittel des Stauraumes. Entsprechende Gefälle wurden ausgebildet.

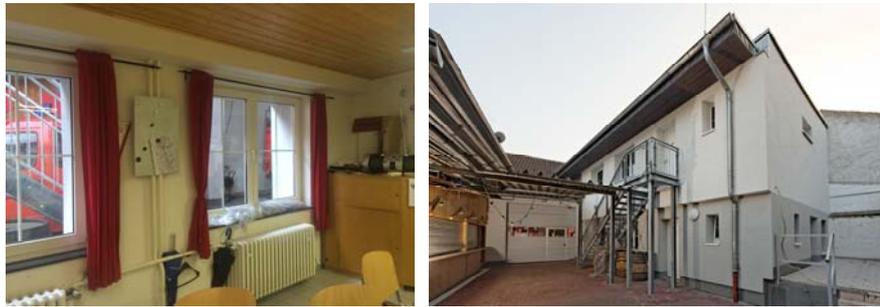
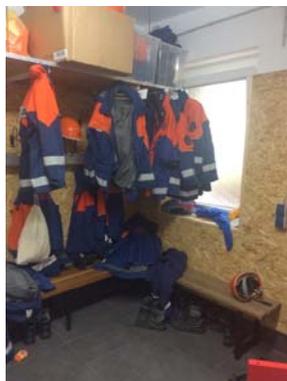
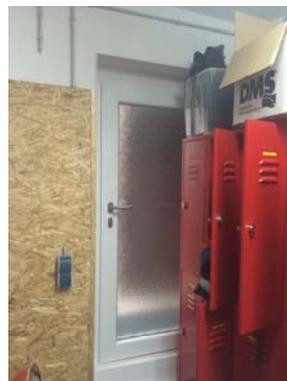
Abb. 9_ Schulungsraum Jugendfeuerwehr mit 2. Rettungsweg ü. Fenster/ Außen Ansicht mit außenliegender Treppe/ untere Bildreihe versperrter 2. Rettungsweg durch notwendiges Mobiliar

Die Breite der Fluchtwege ist nicht komplett verfügbar. Im Erdgeschoss dient der Erschließungsflur als erster Rettungsweg und die Räume können über die Fenster im zweiten Rettungsweg verlassen werden. Im 1. Obergeschoss gibt es lediglich einen größeren Veranstaltungs-/ Schulungsraum der über eine außenliegende Treppe erschlossen wird. Ein Flur ist nicht vorhanden.

(siehe Abb. 9). Aufgrund der Möblierung im Umkleideraum der Jugendfeuerwehr ist der 2. Rettungsweg versperrt und nicht funktionsfähig.

Empfehlung: Anbringen einer umfänglichen Fluchtwegkennzeichnung
Neue Anordnung der Spinde und Regele im Umkleidebereich der Jugendfeuerwehr im EG

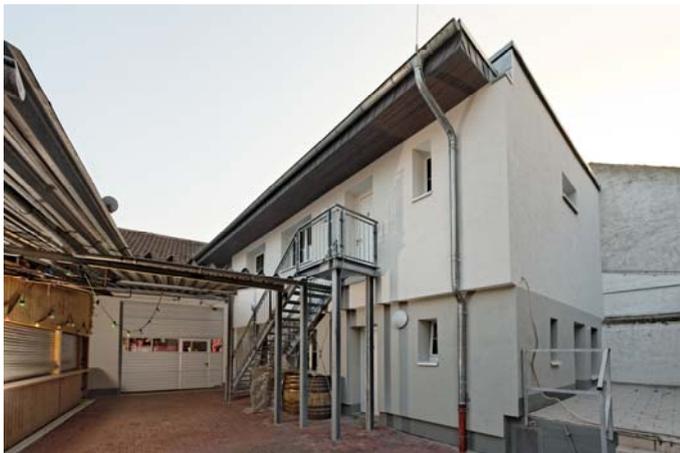
Abb. 12_ Mauerwerk

Am Mauerwerk sind keine Risse und Beschädigungen festzustellen. Der Zustand der Fassade ist gut.

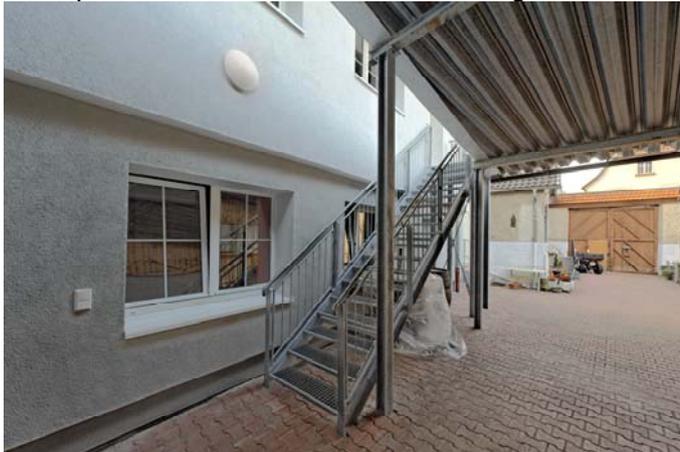
Abb. 13_ Verputzte Fassade

Der optische Eindruck der Fassade ist gut.

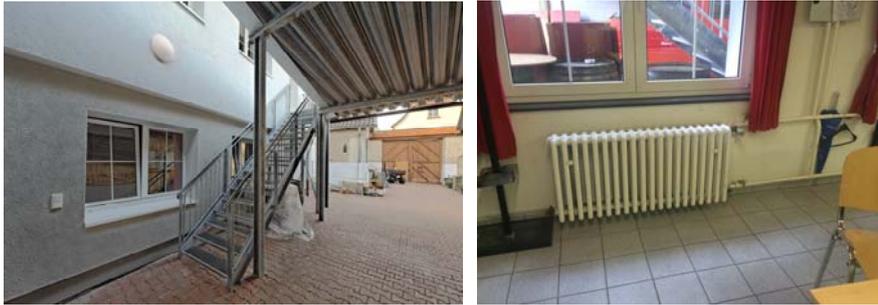
Abb. 14_Fensteransichten

Die Kunststofffenster sämtlicher Räume sind ca. 21 Jahre alt. Zwei große Falt Tore der Fahrzeughalle wurden vor ca. 6 Jahren erneuert und öffnen sich manuell. Ein weiteres Sektionaltor öffnet sich zum Hof hin automatisch mittels eines fest installierten Schaltelementes innerhalb der Fahrzeughalle.

Alle Fenster des Gebäudes sind zweifach verglast.

Die Dämmfunktion der Verglasung und der Profile ist nicht mehr zeitgemäß.

Empfehlung: Erneuerung der Fenster gegen 3-Fachfensterelemente

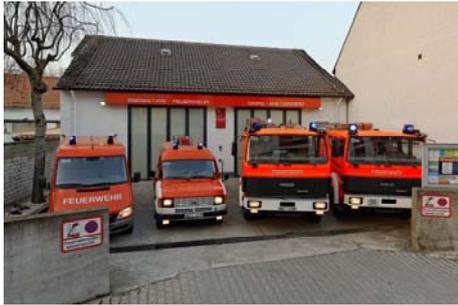
Abb. 16_Dachfläche; Ziegeleindeckung

Der Dachbelag besteht aus einer Ziegeleindeckung. (siehe Abb. 16). Das Dach ist dicht. Ein energetischer Dachaufbau und eine Unterspannbahn sind nicht vorhanden.

Empfehlung: Mittelfristig ist der Dachbelag der Fahrzeughalle zu erneuern und mit einer geeigneten Dachaufbaustruktur zu versehen

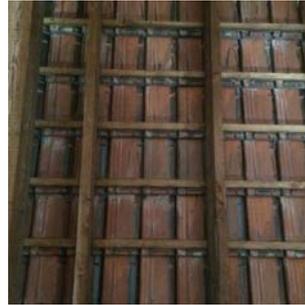
Abb. 17_Dachaufbau innen

Nicht vorhanden (siehe Abb. 17).

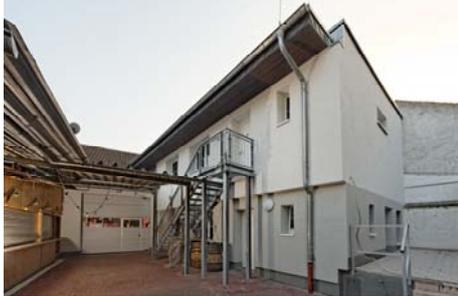
Abb.18 _ Entwässerung

Die Satteldächer des Gerätehauses werden über außenliegende Fallrohre entwässert (siehe Abb. 18). Die Fallrohre sind ausreichend dimensioniert (DN100) und verfügen über Reinigungsöffnungen.

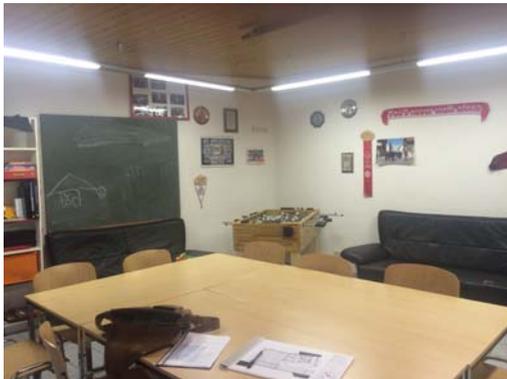
Abb. 19_Wandanstrich

Der Wandanstrich ist in einem befriedigenden Zustand. Regelmäßige Instandhaltungen werden ausgeführt. (siehe Abb. 19).

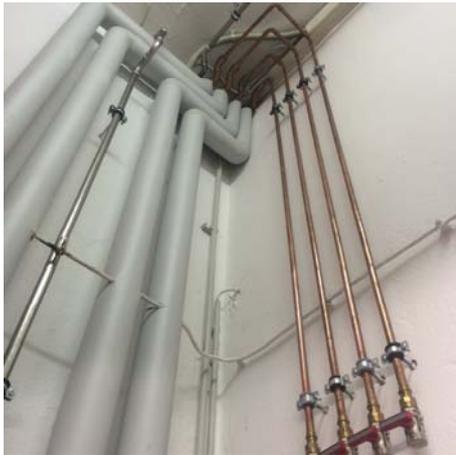
Abb. 21_Wärmeverteilnetz

Das sichtbare Verteilernetz besteht aus Kupferrohren (siehe Abb. 21). Die Rohrleitungen verfügen über eine Isolierung und wurden vor 6 Jahren erneuert.

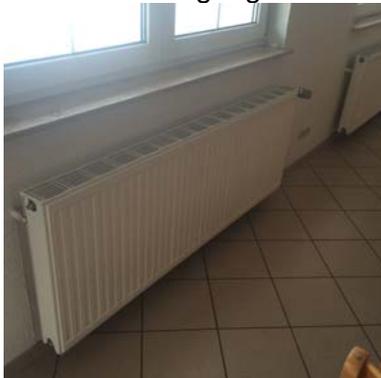
Abb. 22_Heizkörper im Veranstaltungs-/ Schulungsraum

Der Zustand der Heizkörper ist insgesamt gut. Nur geringfügige optische Mängel konnten festgestellt werden. Das Alter der Heizkörper ist über 10 Jahre. Thermostatventile mit einstellbarer Max. (Solltemperatur) und Min.-Begrenzung (Frostsicherung) vorhanden.

Die Einbausituation der Heizkörper erfüllt die Anforderungen der Gesetzlichen Unfallversicherungen (keine scharfe Ecken und Kanten). DIE HK sind frei zugänglich und leicht zu reinigen.

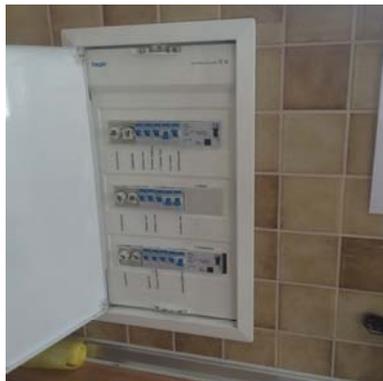
Abb. 23_ Leitungsführung

VDE-Konform und sicher unter Putz oder auch in Leitungskanälen verlegt

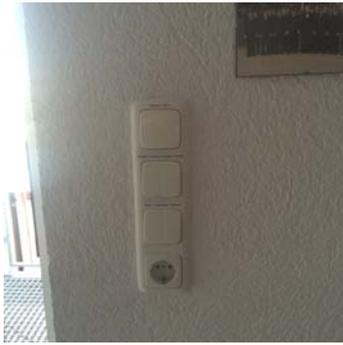
Abb. 24_Schaltersystem im Veranstaltungs-/ Schulungsraum

Die Schaltersysteme sind unter Putz verlegt und in ausreichender Anzahl vorhanden

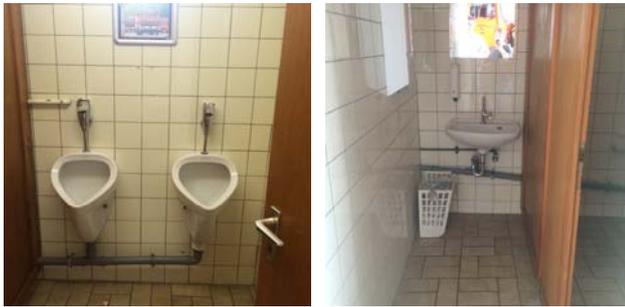
Abb. 25_Toilette Herren

Angrenzend an die Fahrzeughalle befindet sich eine Herrentoilette. Die Anlagen sind veraltet, jedoch zweckmäßig und in gepflegtem Zustand.

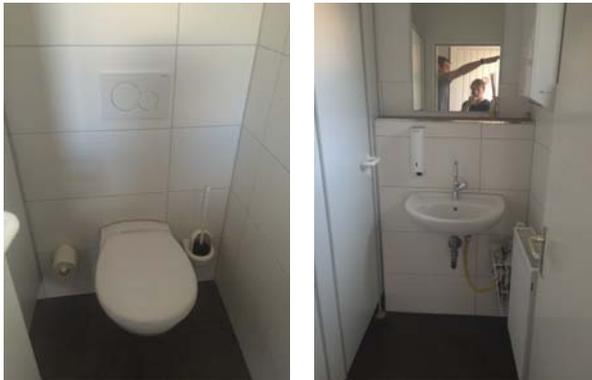
Abb. 26_Toilette Damen

Im Erdgeschoss des Haupthauses befinden sich die Toiletten für Damen in ausreichender Anzahl. Die Anlagen sind neuwertig und in einem gepflegten Zustand.

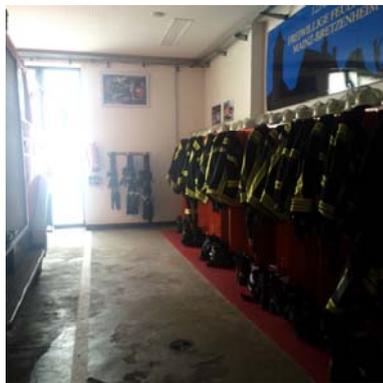
Abb. 27_Umkleidebereich in der Fahrzeughalle

Nicht vorhanden. Die PSA (Persönliche Schutzausrüstung) hängt in der Fahrzeughalle. Die PSA, private Kleidung und sich umziehende Einsatzkräfte sind nahezu ungeschützt gegenüber Abgasen. Hektische Bewegungen oder Unachtsamkeit können zu Unfällen führen (siehe Abb. 27).

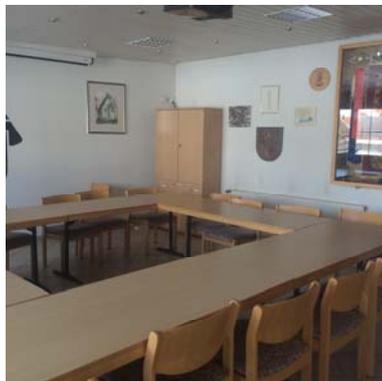
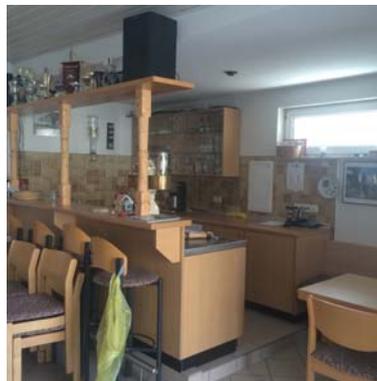
Abb. 28_Schulungsraum

Der Schulungsraum erfüllt die Anforderungen laut GUV-I 8554. Die Mindestraumhöhe überschreitet überall die vorgegebenen 2,70 m. Eine natürliche Belichtung ist durch mehrere große Fensteröffnungen gewährleistet. Ausreichend künstliche Lichtquellen sind vorhanden. Lagermöglichkeiten für Lehrmittel etc. existieren nicht. Alle Elektrogeräte im Schulungsraum sind mit einem gültigen Prüfsiegel versehen. Im Katastrophenfall kann der Schulungsraum als Wärmestube genutzt werden.

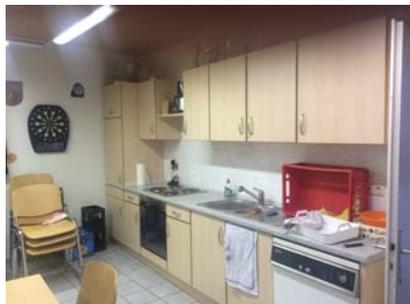
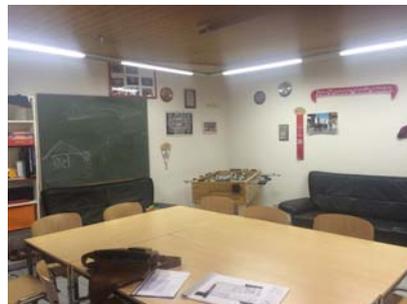
Abb. 29_ Küche

Die Küche ist im Schulungs- und Aufenthaltsraum der Jugendfeuerwehr integriert. Die Mindestraumhöhe überschreitet überall die vorgegebenen 2,70 m. Eine natürliche Belichtung ist durch das große Fenster gewährleistet. Ausreichend künstliche Lichtquellen sind vorhanden. Lagermöglichkeiten für Kochutensilien etc. sind vorhanden. Alle Elektrogeräte in der Küche sind mit einem gültigen Prüfsiegel versehen. Eine Dunstabzugshaube existiert, eine Spülmaschine existiert. Der Reinigungsaufwand des Bodens ist gering. Jedoch fehlt ein Bodeneinlauf.

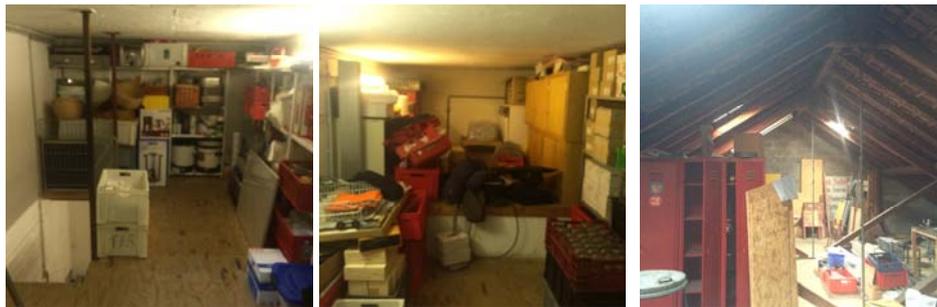
Abb. 30_Lagerflächen

Ein allgemeines Materiallager existiert über der separierten Werkstatt in der Fahrzeughalle. Weitere Lagerflächen befinden sich im überdachten Außenbereich, sowie in der Dachfläche über der Fahrzeughalle.

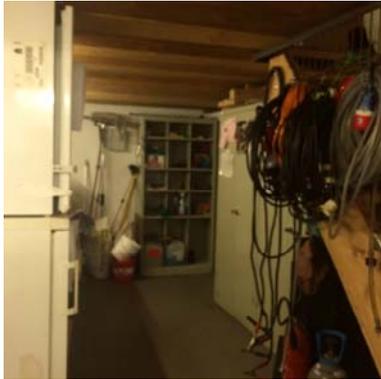
Abb. 31_Werkstatteinrichtung

Eine allgemeine Werkstatt ist vorhanden und ist direkt an der Fahrzeughalle angeordnet.

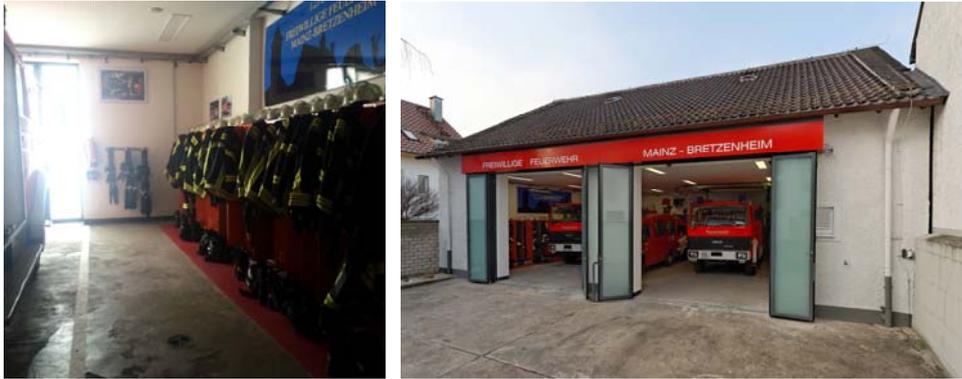
Abb. 32_ verfügbare Durchgangsbreite neben Einsatzfahrzeugen/ Ansicht Toranlage

Der Abstand zwischen Fahrzeug und Wand liegt über dem Mindestmaß von 0,5 m. Der Mindestabstand zwischen Fahrzeug und Decke von 0,2 m wird eingehalten. Die Durchfahrtsbreite beträgt 3,50 m und erfüllt die vorgeschriebenen 3,5 m.
