# Feuerwehrhäuser in Mainz

Zustandsdiagnose

## Gerätehaus Freiwillige Feuerwehr Gonsenheim

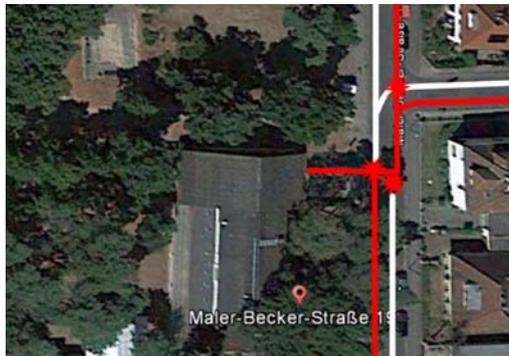
Abb. 3\_Kreuzungspunkte

Laut der Deutschen Gesetzlichen Unfallversicherung (DGUV) sind Kreuzungspunkte zwischen anfahrenden Einsatzkräften und bereits ausrückenden Einsatzfahrzeugen zu minimieren. Aufgrund der einseitigen Erschließung über die Maler Becker Strasse sind zahlreiche Kreuzungspunkte vorhanden (siehe Abb. 3).

**Empfehlung:** Aufgrund der Lage des Gerätehauses und der Erschließung lassen sich Kreuzungspunkte nicht vermeiden.

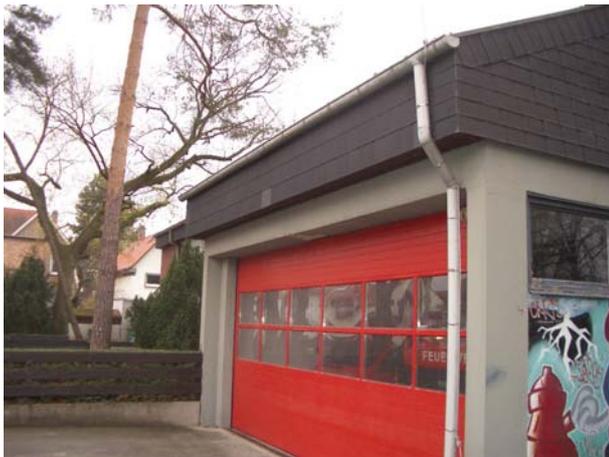
Abb. 4\_Ablaufrinne vor Tor als Oberflächenentwässerung des Stauraums

Die Oberflächenentwässerung erfolgt mit Hilfe des Gefälles über eine Ablaufrinne kurz vor dem Tor (siehe Abb. 5).

Ein Ölabscheider ist in der Ablaufrinne nicht vorhanden. Öle oder andere wassergefährdende Stoffe können ungehindert in die Kanalisation gelangen (siehe Abb. 5).

**Empfehlung:** Beleuchtung des Stauraums mit der Beleuchtungsstärke 50 Lux, schlagschattenfrei, mit Bewegungsmeldern oder Dämmerungsschaltern. Erweiterung der Ablaufrinne mit einem Ölabscheider.

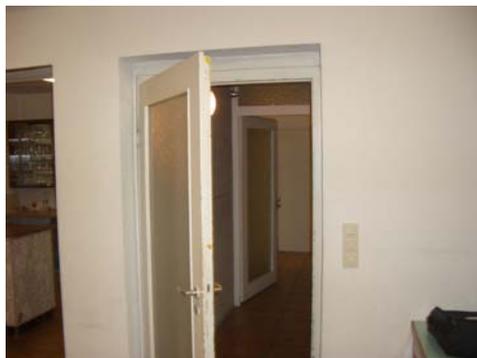
Abb. 6\_Zugang zum innenliegenden Treppenhaus aus dem Versammlungsraum / Schulungsraum.

Bei der Fluchtwegeführung werden die Anforderungen der LBauO nicht eingehalten. Sämtliche Räume im Obergeschoß verfügen nicht über zwei voneinander getrennte unabhängige Rettungswege. Es steht lediglich das innenliegende Treppenhaus als Rettungsweg zur Verfügung. (Abb.7)

**Empfehlung:** Für das Obergeschoß sollte ein zweiter baulicher Rettungsweg geschaffen werden über eine neu zu schaffende Außentreppenanlage. Ebenso ist eine umfangliche Fluchtwegkennzeichnung notwendig.

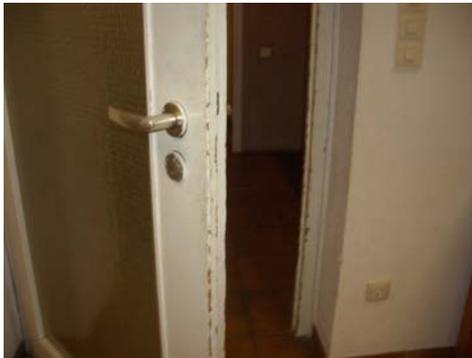
Abb. 8\_Einfache Holztür zwischen Schulungsraum und Treppenhaus

Die Türen zwischen Treppenhaus und Räumen im 1.OG sind einfache Holztüren (siehe Abb. 8) mit sehr geringer Brandschutzwirkung und entsprechen nicht der LBauO Rheinland-Pfalz. Im EG sind notwendige BS Türen eingebaut.

**Empfehlung:** Austausch sämtlicher Holztüren gegen Brandschutztüren und verschließen der offenen Durchdringungen mit geeigneten Materialien.

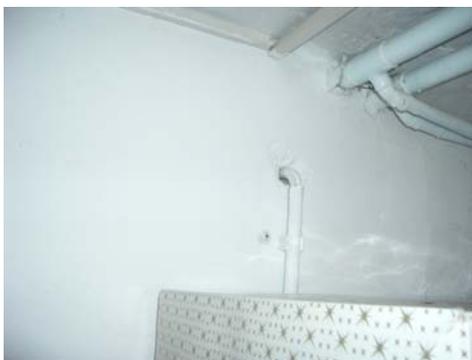
Abb. 9\_ Offene Durchdringung

Die gering vorhandenen Durchdringungen sind nicht mit geeigneten Materialien geschlossen (siehe Abb. 9).

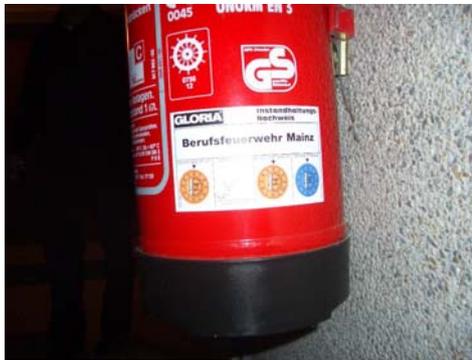
Abb. 10\_ Geprüfter Feuerlöscher

Der Raumnutzung entsprechend geeignete Feuerlöscher in geprüften Zustand sind vorhanden (siehe Abb. 10)

**Empfehlung:** Nachrüstung der einzelnen Räume mit Rauchmeldern. Einbau einer Hausalarmanlage zur internen Alarmierung.

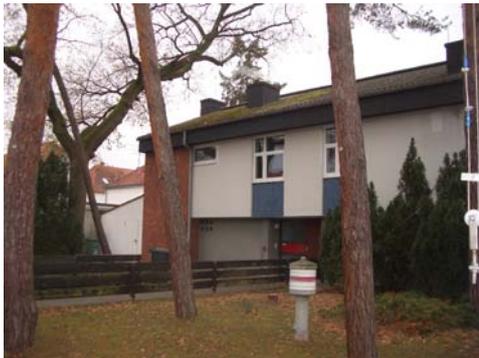
Abb. 7\_ Fassade ohne erkennbare Schäden

Es konnten keine relevanten Mauerwerksschäden z.B. Risse etc. festgestellt werden (siehe Abb. 11).

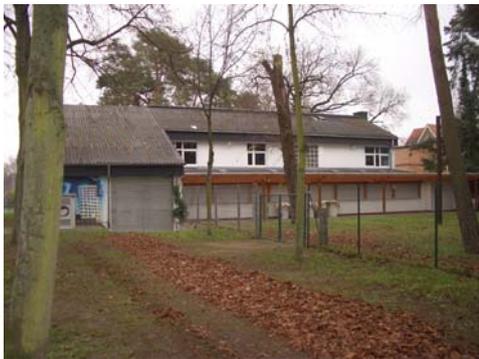
Abb. 12\_Fassadenteil nur über vorgesetzte Überdachung zugänglich.

Da nicht alle Fassadenteile frei zugänglich sind, ist die Wartungsfreundlichkeit der Fassade eingeschränkt (siehe Abb. 12)

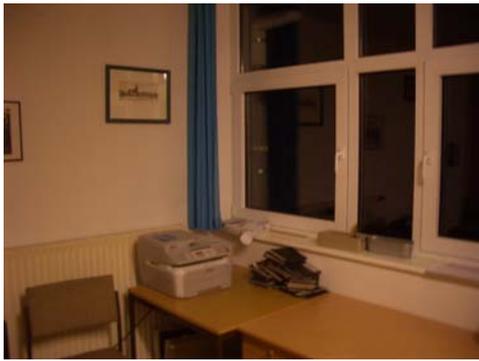
Abb. 13 Aluprofil des Fensters im Büro

Der Großteil der Fenster verfügt über Aluminium Profile (Abb. 13). Lediglich im Treppenhaus, im Lagerraum und in der Fahrzeughalle sind noch Holzfenster aus dem Errichtungsjahr vorhanden (Abb. 14).

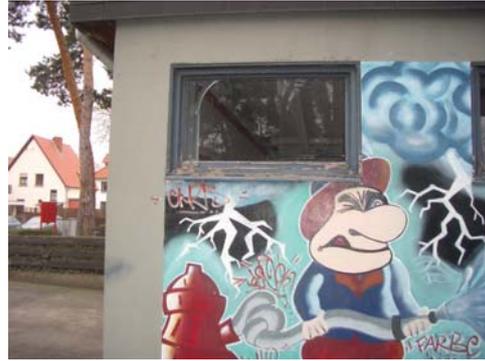
Abb. 14 Holzfenster in Wagenhalle

Die Dämmfunktion der Verglasung und der Profile der Holzfenster ist nicht mehr zeitgemäß und ungenügend.

**Empfehlung:** Erneuerung der Holzfenster.

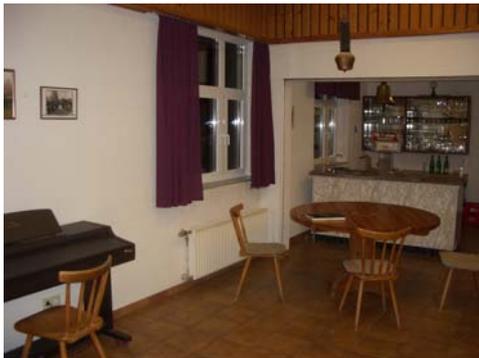
Abb. 8\_Ungeeignete Verdunklungsmöglichkeit Schulungsraum

Die Verdunklungsmöglichkeiten bestehen aus textilen Vorhängen und sind ungenügend. Ein Sonnenschutz ist nicht vorhanden (siehe Abb. 15).

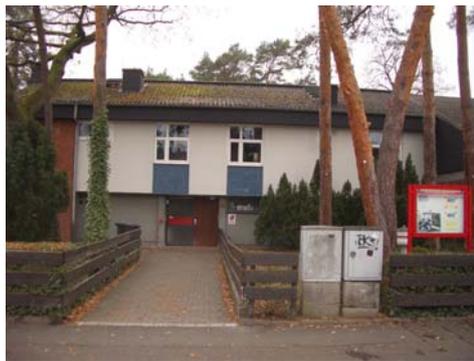
Abb. 9\_Dachfläche

Der Zustand des Dachbelages erscheint entsprechend dem Alter als ausreichend. Mittelfristig ist ein Austausch der Deckung erforderlich.

Vermoosung ist auf der Dachfläche festzustellen (Abb.16).

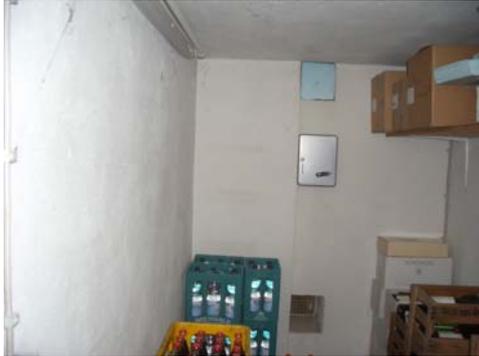
Abb. 10\_Wandoberfläche im Lagerraum

Der Wandanstrich im gesamten Gebäude ist als befriedigend zu bezeichnen. Kleinere Mängel werden in Eigenleistung beseitigt

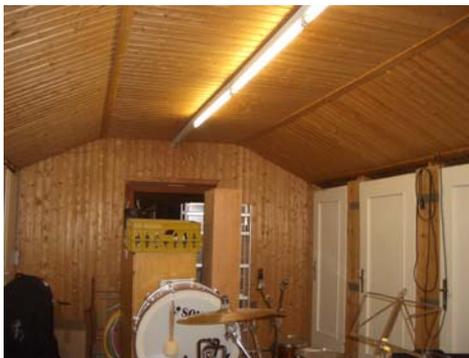
Abb. 18 Holzdecke im Proberaum

Im Schulungsraum und im Proberaum der Musikkapelle ist ein Holzdecke aus Nut- und Federbrettern eingebaut worden.

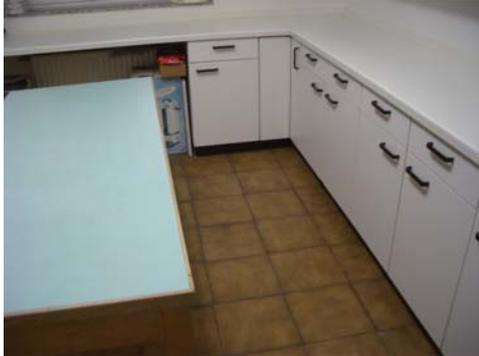
Abb. 11\_ Fliesenboden in der Küche 1.OG

Der Bodenaufbau ist Nutzungsgerecht, leicht zu reinigen und hat kaum Beschädigungen. Der Boden ist eben, Fliesen sind fest verlegt und haben keine Hohlstellen. Der Abnutzungsgrad ist gering (siehe Abb. 19).

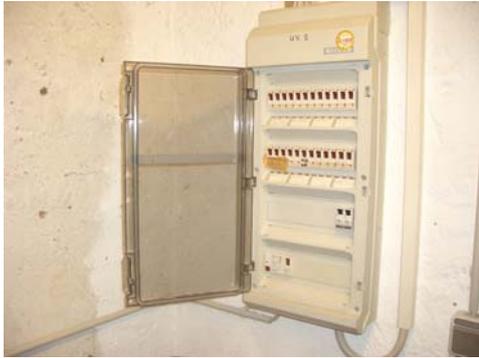
Abb. 20 Unterverteilung

VDE-Konform und sicher, unter Putz oder auch in Leitungskanälen über Mauerwerk bzw. Putz verlegt.

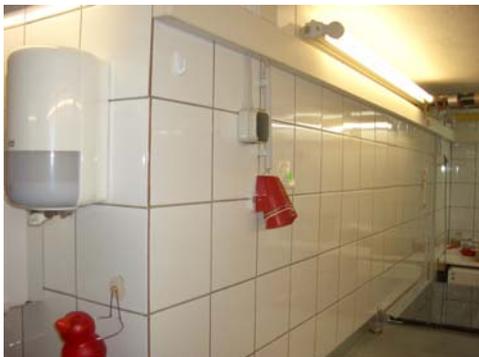
Abb 21.: Starkstromanschluß Küche

- Steckdosen, Anzahl  
Steckdosen sind im Gebäude ausreichend vorhanden.
- Steckdosen, Höhe  
Die Höhe der Steckdosen ist zweckmäßig und sinnvoll angeordnet.
- Beleuchtung  
Die Beleuchtung ist überall einzeln schaltbar.
- Starkstromanschluss  
Ein Starkstromanschluss ist vorhanden.

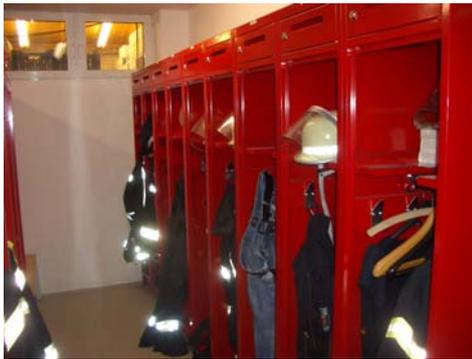
Abb. 12\_Umkleide mit Spinden

Nicht vorhanden. Ein Umkleideraum wird von allen genutzt. Unverschleißbare Spinde mit Wertsacheneinwurf sind vorhanden. Der Umkleideraum ist deutlich zu klein. Die PSA findet jedoch ausreichend Platz im Spind.

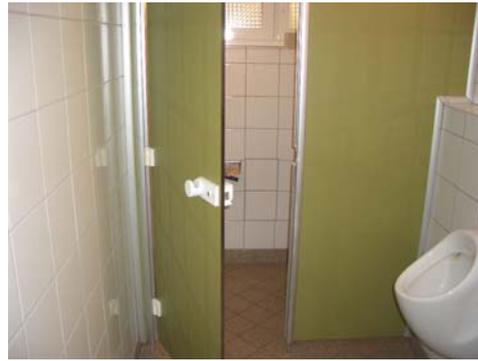
Abb. 24\_Herren Toilette

**Bewertung:** Note 5,6

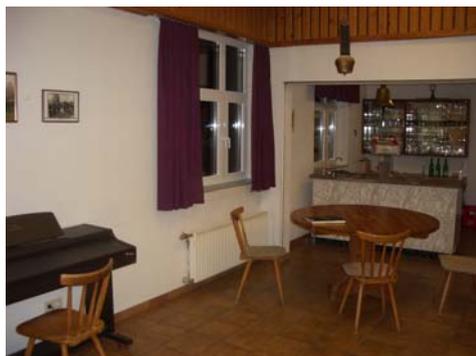
Abb.25\_Schulungsraum

Der Schulungsraum erfüllt mit min. 60,00 m<sup>2</sup> Fläche die Anforderungen laut GUV-I 8554. Die Mindestraumhöhe überschreitet überall die vorgegebenen 2,70 m. Eine natürliche Belichtung ist durch mehrere kleine Fensteröffnungen gewährleistet. Ausreichend künstliche Lichtquellen sind vorhanden. Lagermöglichkeiten für Lehrmittel etc. befinden sich in Einbauschränken. Alle Elektrogeräte im Schulungsraum sind mit einem gültigen Prüfsiegel versehen. Die fehlende Verdunkelungsmöglichkeit und die schlechte Nutzbarkeit als Wärmestube im Katastrophenfall sind negativ.

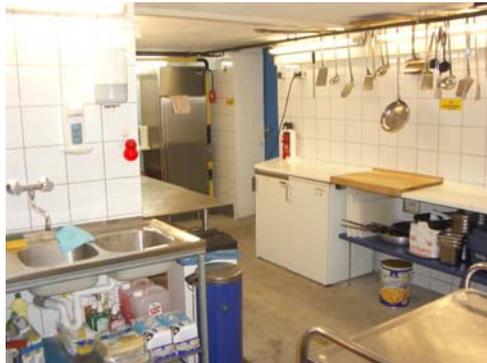
Abb. 13\_ Küche

Die FFW Gonsenheim verfügt über zwei Küchen. Die Mindestraumhöhe überschreitet überall die vorgegebenen 2,70 m. Eine natürliche Belichtung ist durch mehrere kleine Fensteröffnungen gewährleistet. Ausreichend künstliche Lichtquellen sind vorhanden. Lagermöglichkeiten für Kochutensilien etc. sind vorhanden. Alle Elektrogeräte in der Küche sind mit einem gültigen Prüfsiegel versehen. Eine Dunstabzugshaube und eine Spülmaschine existieren. Der Reinigungsaufwand des Bodens ist gering. Jedoch fehlt ein Bodeneinlauf.

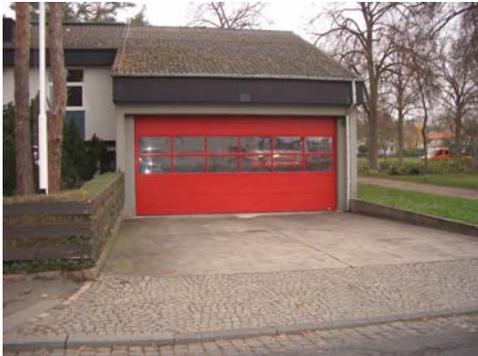
- Größe  
Die Größe laut GUV-I 8554 wird unterschritten (siehe Abschnitt Stellplätze).
- Durchfahrten  
Der Abstand zwischen Fahrzeug und Wand liegt über dem Mindestmaß von 0,5 m. Der Mindestabstand zwischen Fahrzeug und Decke von 0,2 m wird unterschritten.

Abb. 14\_Durchfahrtshöhe und Breite des Tores sind zu gering.

**Empfehlung:** Bauliche Veränderungen an der Fahrzeughalle zur Vergrößerung der Durchfahrtshöhe und der Stellplatzgröße sind nur mit sehr hohem Aufwand möglich. Eine Abriss der bestehenden Halle und eine entsprechender Neubau werden empfohlen. Die Einsatz Tore sollten mit einer Fernsteuerung zur Schließung nach dem Ausrücken versehen werden. Die Stellplätze der Fahrzeuge müssen unbedingt mit stolperstellenfreien DME-Absauganlagen ausgerüstet werden.
