**Artenschutzrechtliche Stellungnahme**  
**Mainz-Marienborn**  
**Bebauungsplan**  
**„Quartierszentrum Am Sonnigen Hang (Ma 34)“**

Nackenheim, März 2021

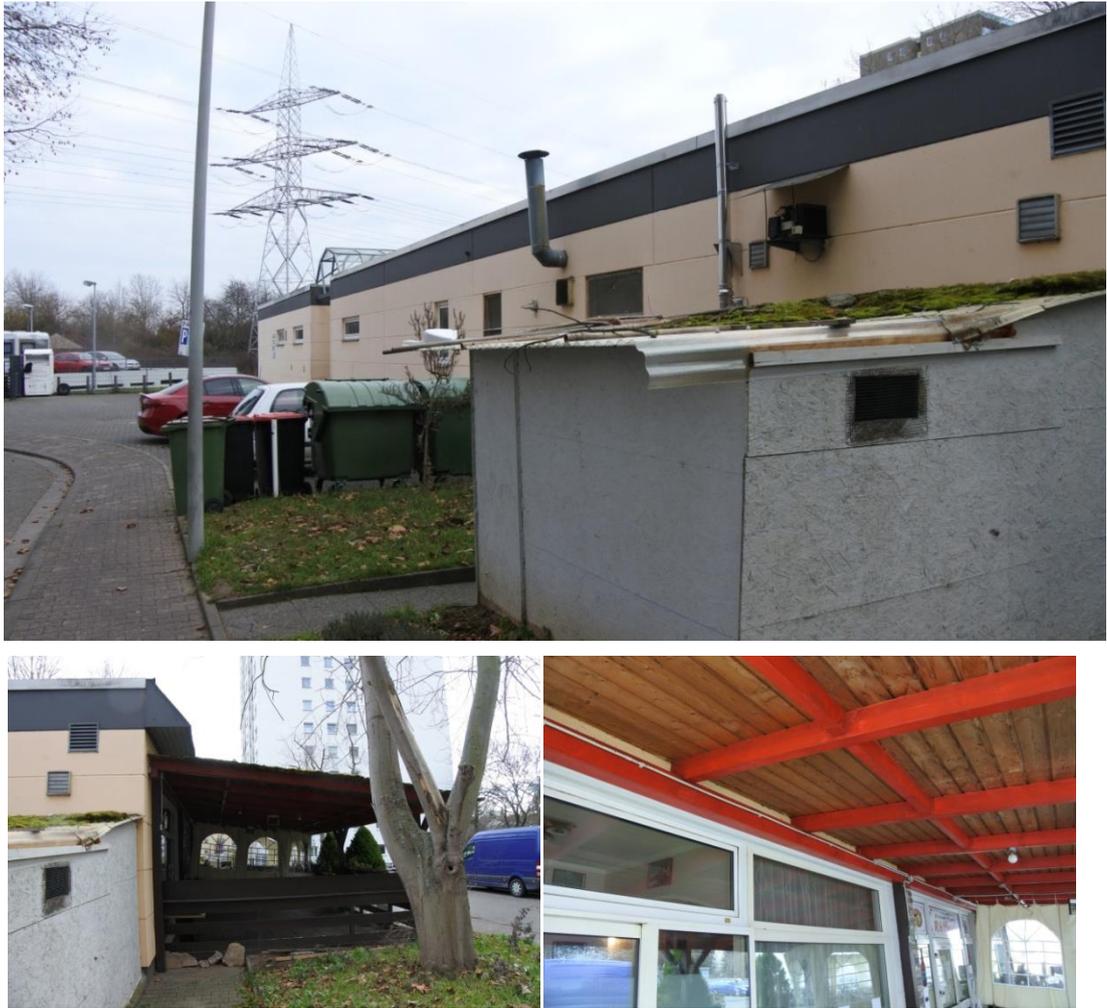
Im Glasüberbau zwischen den Gebäuden Nr. 8 + 10 sowie Nr. 12 wurden derzeit keine Hinweise auf Fortpflanzungs- und Ruhestätten von planungsrelevanten Tierarten gefunden.

**Abbildung 2:** Gebäude Am sonnigen Hang 8 + 10 in Mainz. Oben: Nordfassade mit Glasüberbau und angrenzendem Gebäude Nr. 12. Unten: westlich anschließender Bereich einer überdachten Terrasse. Derzeit keine Hinweise auf eine Nutzung als Fortpflanzungs- und Ruhestätte. (Fotos: BG Natur).

Eine zukünftige Besiedlung der vorgenannten Bereiche ist jedoch nicht auszuschließen. Daher ist im Hinblick auf das weitere Vorgehen im Falle eines Gebäuderückbaus direkt vor dem Abriss eine erneute, genaue Untersuchung dieser Stellen auf Tierbesatz durch einen Fachgutachter erforderlich.

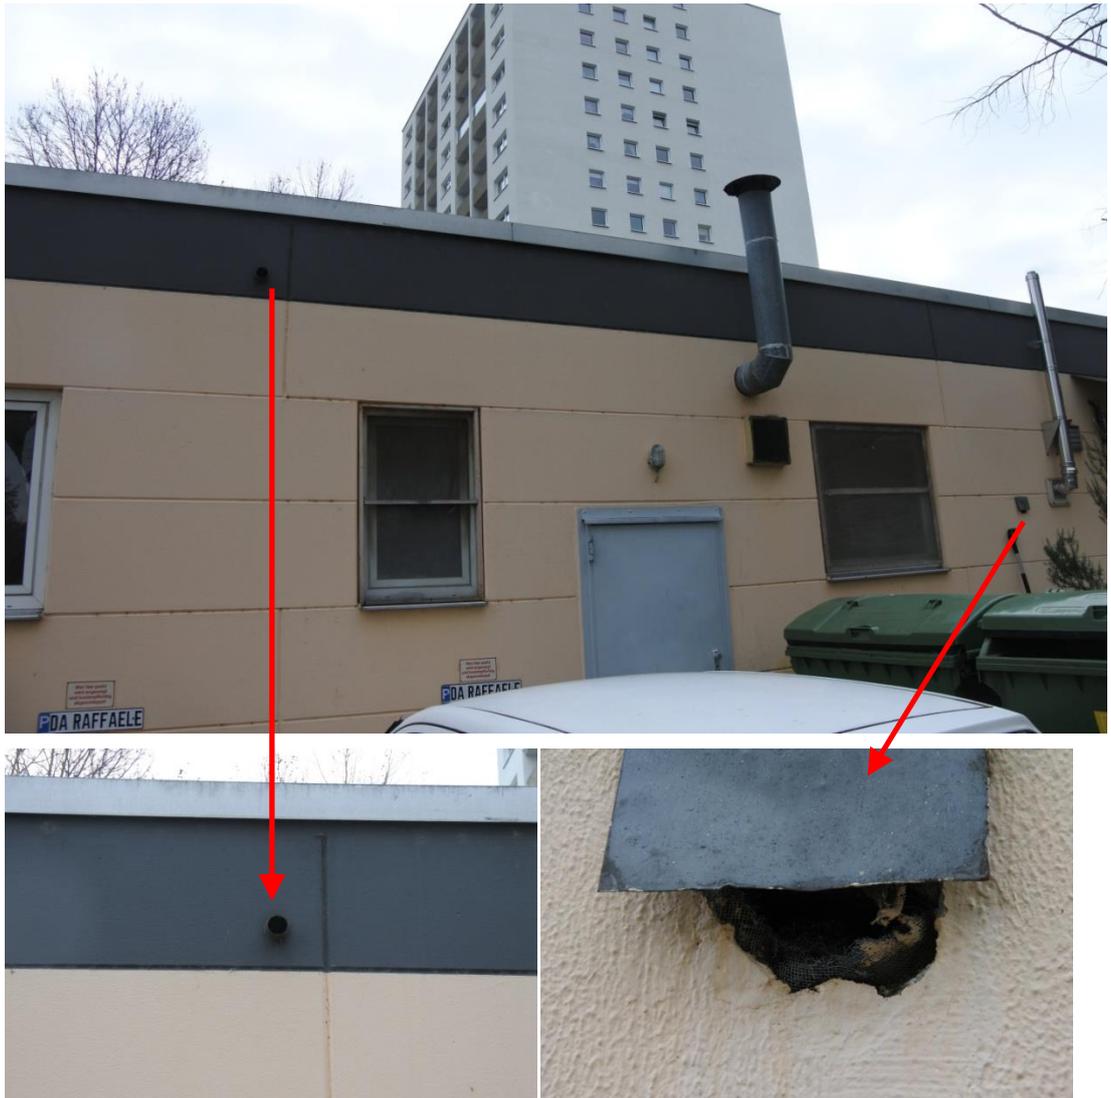
An der Nordfassade im Bereich der Hausnummern 8 + 10 wurden mehrere potentielle Einschluflmöglichkeiten für Tiere, insbesondere Gebäudebrüter gefunden (Abbildung 3). Zum jetzigen Zeitpunkt wurde an keiner der Einschluflmöglichkeiten Hinweise auf Nistplätze (z.B. Kot, Nistmaterial) oder die aktuelle bzw. vergangene Nutzung durch Tiere nachgewiesen.

**Abbildung 3:** Gebäude Am sonnigen Hang 8 + 10 in Mainz. Oben: Detailansicht der Nordfassade. Unten links und rechts: Potentielle Einschlußmöglichkeiten in Rohrdurchlässen. Derzeit ist keine Nutzung als Fortpflanzungs- und Ruhestätte erkennbar. Eine zukünftige Nutzung als solche ist jedoch nicht auszuschließen. Daher ist im Falle eines Gebäuderückbaus eine erneute Untersuchung der Bereiche erforderlich. (Fotos: BG Natur).

| Maßnahmen-Nr. | Kurzbeschreibung der Maßnahmen |
|--|---|
| <b>V1: Kontrolle der Einschluþmöglichkeiten und des Glasüberbaus auf planungsrelevante Tierarten</b><br><i>abbruchvorbereitend</i> | Im Falle eines Gebäuderückbaus sind vor dem Rückbau die gefundenen Einschluþmöglichkeiten sowie des Glasüberbaus auf Nutzung durch planungsrelevante Tierarten durch einen Biologen, oder Gutachter mit vergleichbarer Qualifizierung, zu kontrollieren.<br>Je nach Ergebnis können weitere Maßnahmen erforderlich werden. |

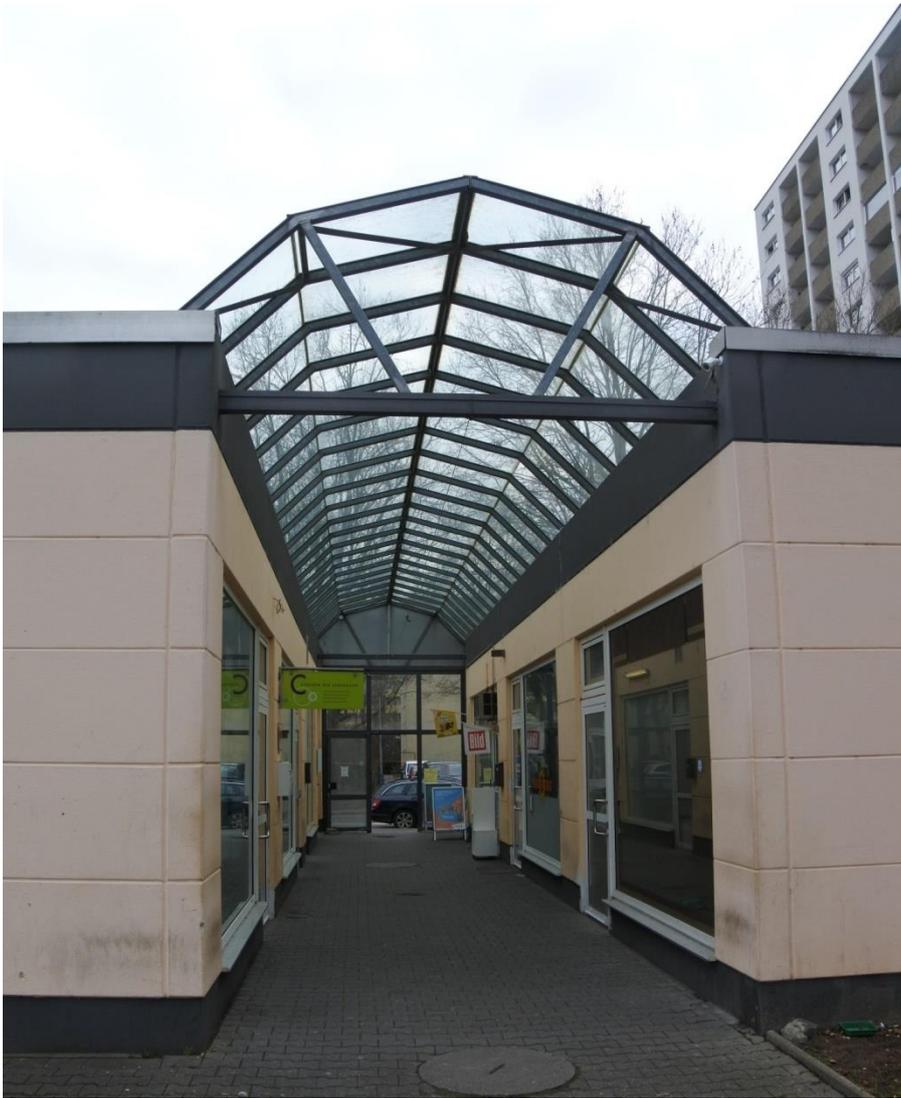
**Abbildung 4:** Gebäude Am sonnigen Hang 8 - 12 in Mainz. Glasüberbau zwischen den Gebäuden Nr. 8 + 10 und Gebäude Nr. 12. Derzeit keine Nutzung als Fortpflanzungs- und Ruhestätte erkennbar. Zukünftige Nutzung als solche ist jedoch nicht auszuschließen. Daher im Falle eines Gebäuderückbaus erneute Untersuchung der Bereiche durch Fachgutachter erforderlich. (Fotos: BG Natur).

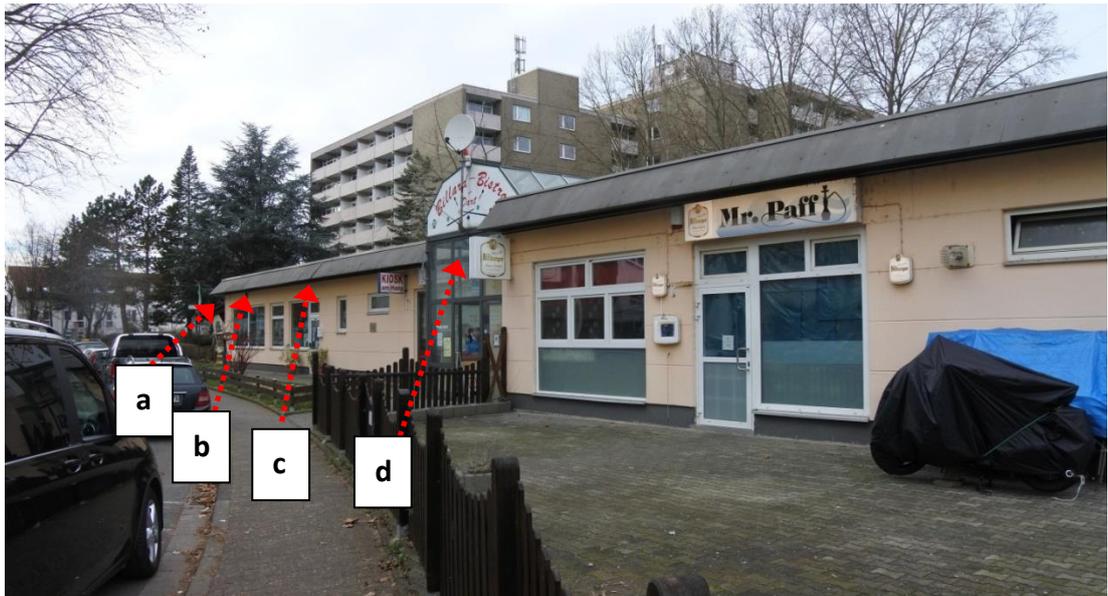
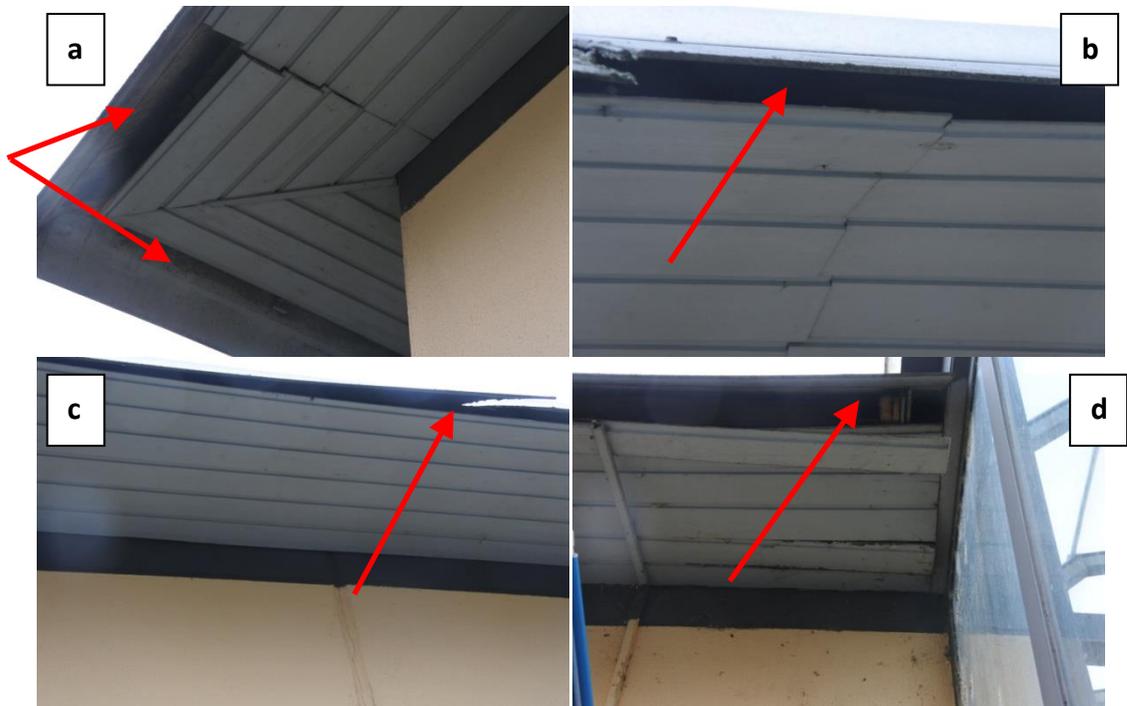
An der südlichen Fassade im Bereich der Hausnummern 8 + 10 wurden mehrere potentielle Einschluflmöglichkeiten für Tiere, insbesondere Gebäudebrüter gefunden (Abbildung 5). Zum jetzigen Zeitpunkt wurde an keiner der Einschluflmöglichkeiten Hinweise auf Nistplätze (z.B. Kot, Nistmaterial) oder die aktuelle bzw. vergangene Nutzung durch Tiere nachgewiesen.

Insbesondere bei den Einschluflmöglichkeiten im Dachbereich durch beschädigte / fehlende Bretter am Gebäude der Nr. 8 + 10 ist jedoch eine zukünftige Besiedlung während der Brutsaison nicht auszuschließen. Im Falle eines Abrisses müssen daher diese Stellen direkt vor dem Abriss erneut durch einen Fachgutachter detailliert (mittels Endoskop) auf Tierbesatz hin untersucht werden.

**Abbildung 5:** Gebäude Am sonnigen Hang 8 + 10 in Mainz. Oben: Ansicht der Südfassade mit Glasüberbau und angrenzendem Gebäude Nr. 12. Fotos Mitte und unten (a - d): Potentielle Einschlußmöglichkeiten im Dachbereich. Derzeit keine Nutzung als Fortpflanzungs- und Ruhestätte erkennbar. Zukünftige Nutzung als solche ist jedoch nicht auszuschließen. Daher im Falle eines Gebäuderückbaus erneute Untersuchung der Bereiche durch Fachgutachter erforderlich. (Fotos: BG Natur).

| Maßnahmen-Nr. | Kurzbeschreibung der Maßnahmen |
|--|---|
| <b>V2: Verschließen von Einschluþmöglichkeiten</b><br><i>abbruchvorbereitend</i> | Prinzipiell müssen Einschluþmöglichkeiten verhindert werden, um eine Besiedlung durch Tiere zu verhindern. Das gekippte Fenster an Gebäude Nr. 12 muss geschlossen werden, sofern die Bar weiterhin geschlossen bleiben muss und kaum oder kein Publikumsverkehr besteht. Das Verschließen von Einschluþmöglichkeiten muss bei Nichtbesatz umgehend erfolgen, wenn bei Kontrolle kein Besatz festgestellt wurde. Im Falle eines Besatzes sind weitere Artenschutzmaßnahmen erforderlich, die durch den Fachgutachter festgelegt werden. Außerdem müssen Ersatzniststätten zur Verfügung gestellt werden, siehe V 5. |

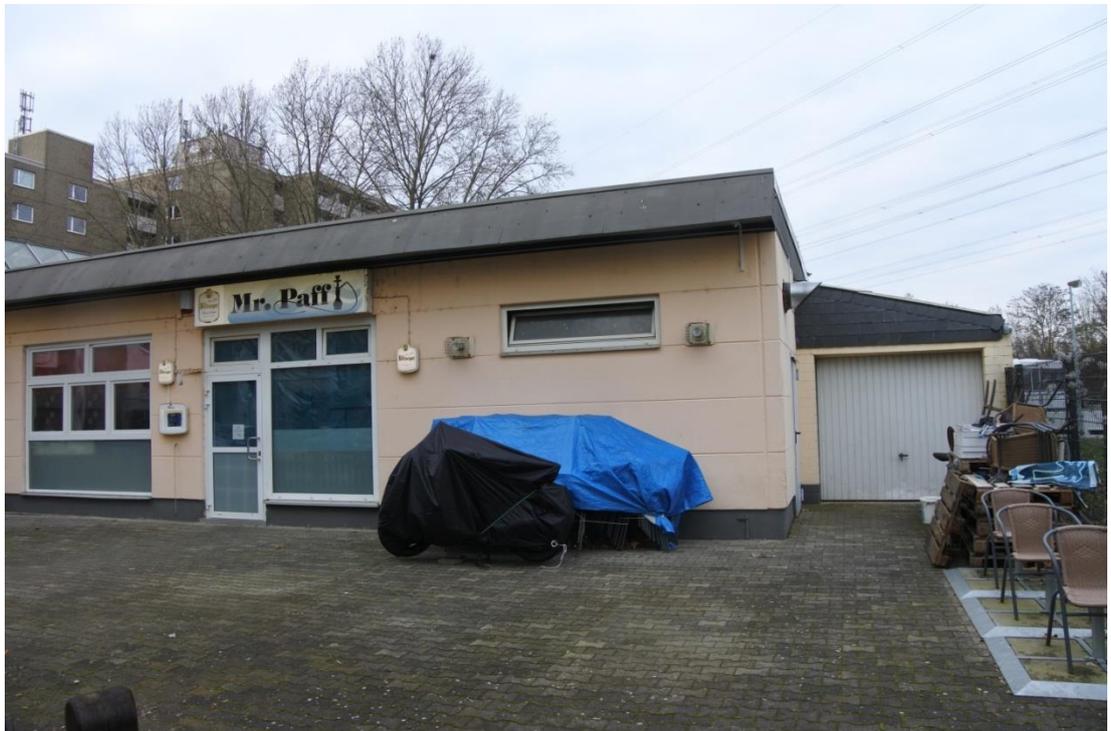
An Gebäude Nr. 12 wurde neben einem gekippten Fenster ein verrutschter Schieferziegel an der Ecke des Garagendachs gefunden. Diese Stellen sind potentielle Einschlußmöglichkeiten für Tiere (Abbildung 6, Abbildung 7). Derzeit wurden keine Hinweise auf Nistplätze (z.B. Kot, Nistmaterial) oder die aktuelle bzw. vergangene Nutzung durch Tiere nachgewiesen.

Abbildung 6: Gebäude Am sonnigen Hang 12 in Mainz. Südfassade (Foto: BG Natur).

Eine zukünftige Besiedlung der vorgenannten Bereiche ist jedoch nicht auszuschließen. Daher ist im Falle eines Gebäuderückbaus direkt vor dem Abriß eine genaue Untersuchung dieser Stellen auf Tierbesatz durch einen Fachgutachter erforderlich.

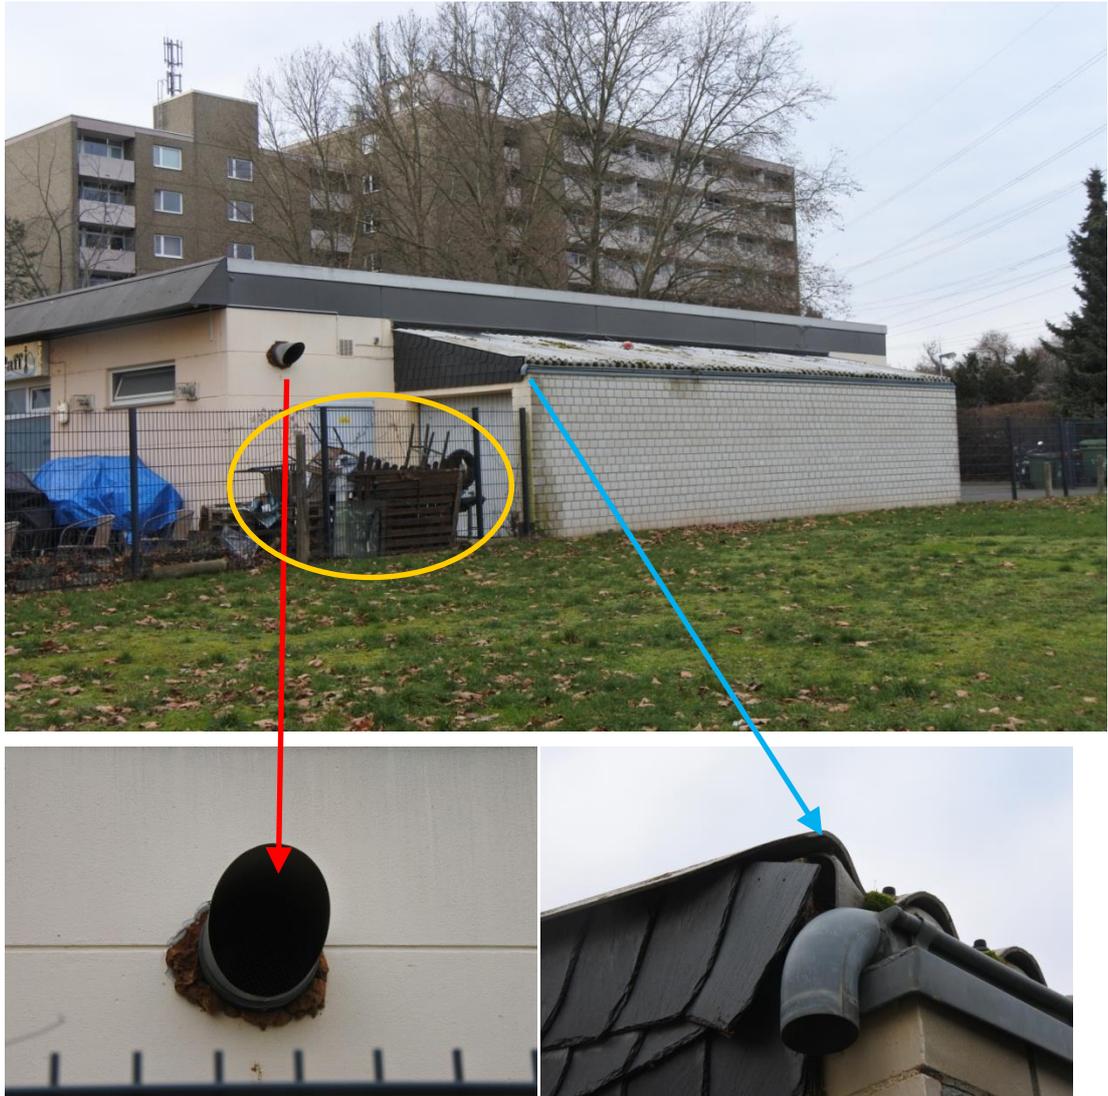
Neben dem Gebäudeteil, der die Bar beherbergt, liegt ein Stapel verschiedener Gegenstände. Diese scheinen schon länger dort zu liegen (Abbildung 7 gelber Kreis). Es ist deshalb nicht auszuschließen, dass sich dort Tiere (z.B. Mäuse oder Bilche) versteckt halten. Daher ist der Stapel im Falle eines Gebäuderückbaus vor dem Abriss händisch abzuräumen.

**Abbildung 7:** Gebäude Am sonnigen Hang 12 in Mainz. Oben: Ansicht der Ostfassade mit vorgelagerter Garage. Gelber Kreis: Stapel verschiedener Gegenstände. Darunter könnten sich Tiere aufhalten. Daher ist der Stapel im Falle von Gebäuderückbau vorher händisch abzuräumen. Unten links: Rohrdurchlass in Wand ist vergittert (roter Pfeil) und verhindert somit Einschlufl von Tieren; unten rechts: Übergang Dachziegel – Dach im Bereich des Regenrohrs: Potenzielle Einschluflmöglichkeit (blauer Pfeil) ohne Hinweise auf aktuelle oder vergangene Nutzung durch Tiere, z.B. Kot oder Nistmaterial, Foto: BG Natur).

| Maßnahmen-Nr. | Kurzbeschreibung der Maßnahmen |
|--|---|
| <b>V3: Händisches Abräumen</b><br><i>bauvorbereitend</i> | Händisches Abräumen des Stapels verschiedener Gegenstände neben Gebäude Nr. 12 |

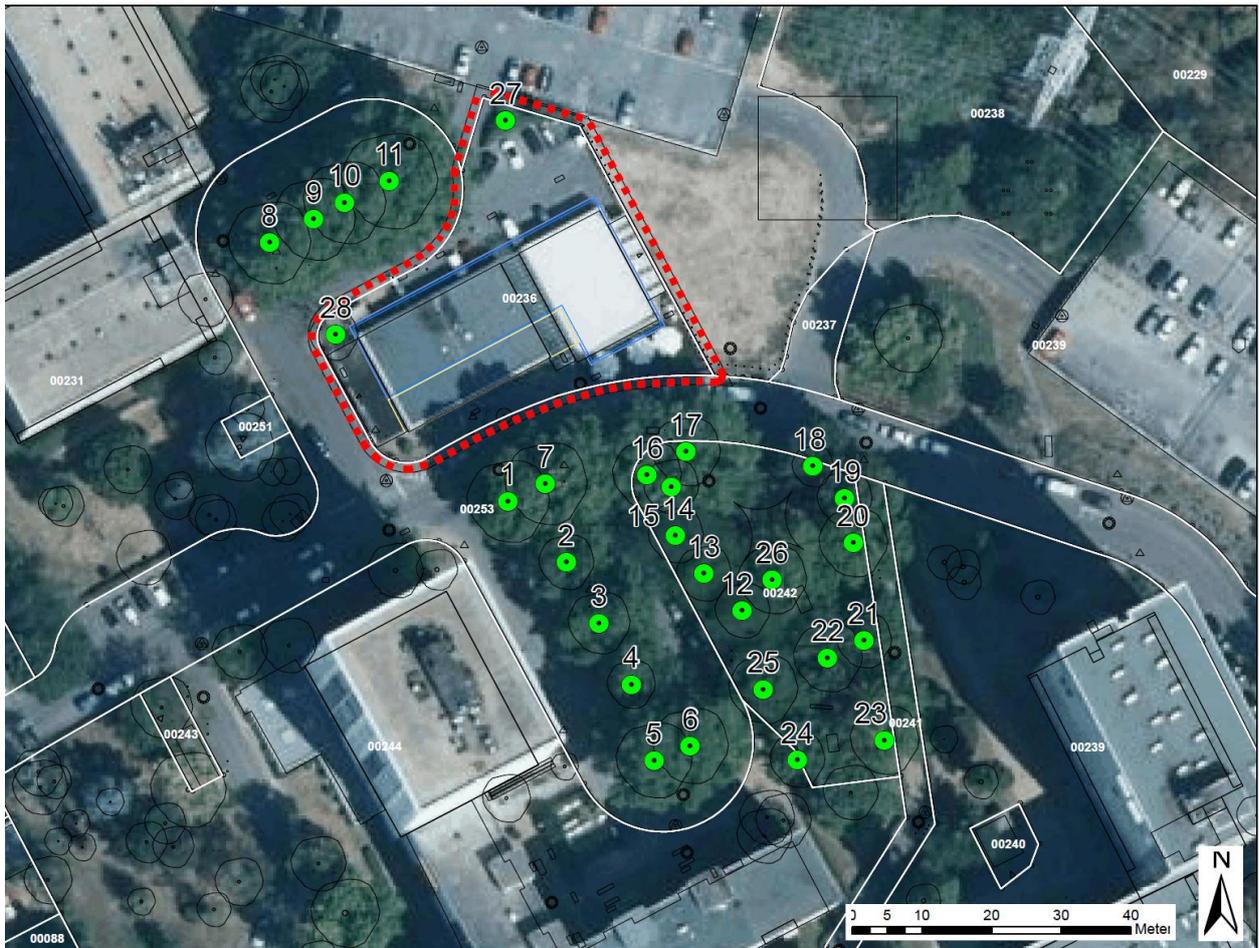
**Abbildung 8:** Baumbestand „Am sonnigen Hang 8-12“ und umgebende Parkflächen und Spielplatz in Mainz. Baumdarstellung unmaßstäblich. Flurstücksnummer in weiß. Der Geltungsbereich ist rot markiert. Kartengrundlage: Luftbild DOP 40 und Liegenschaftskataster ©GeoBasis-DE / LVermGeoRP<2021>, dl- de/by- 2- 0, [www.lvermgeo.rlp.de](http://www.lvermgeo.rlp.de)].

Im Falle von Baufeldfreimachung und Gebäuderückbau und -neubau auf dem Grundstück Am sonnigen Hang 8 - 12 ist eine Beeinträchtigung der Bäume und damit der vorhandenen Nester auf den Nachbargrundstücken je nach Einrichtung und Aufbau der Baustelle möglich. Um die Bäume und Nester zu schützen, sind Minderungsmaßnahmen erforderlich (siehe nachfolgendes Kapitel „Maßnahmen“: M1).

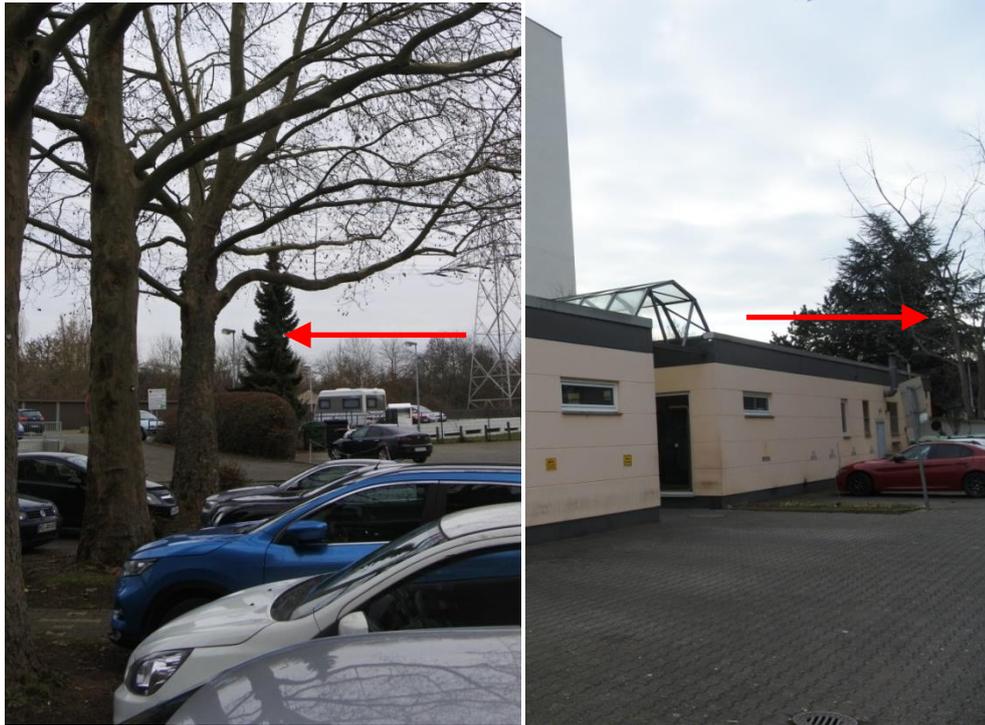
**Abbildung 9: Bäume Nr. 18 Fichte (links) und 19 Silber-Ahorn (rechts) (siehe Abbildung 8: Karte Baumbestand) auf dem Grundstück „Am sonnigen Hang 8-12 in Mainz. (Fotos: BG Natur).**

| <p><b>M1: Schonung von Gehölzen</b><br/><i>abbruchvorbereitend, abbruchbegleitend/baubegleitend</i></p> | <p>Der vorhandene Gehölzbestand soll soweit möglich geschont werden, um ggf. wiederkehrend genutzte Vogelnistplätze bzw. potenzielle Fledermausquartiere weitgehend zu erhalten.</p> <p>Während der Bauzeit sind Gehölze, die erhalten bleiben, gemäß DIN 18920 zu schützen. Dafür muss ein Baumschutzzaun um den Wurzelbereich (Kronenbereich plus 1,50 m) vor Beginn der Abbruchmaßnahmen gestellt werden und während der gesamten Bauphase bis zum Abschluss der Baumaßnahmen vor Ort belassen werden.</p> <p>Während Tiefbauarbeiten, ist der Wurzelschutz zu beachten. Bei Abbruch von Gebäuden sowie bei Baumaßnahmen die unmittelbar an Gehölze angrenzen (z.B. hineinragende Kronen- und Wurzelbereiche) sind die Gehölze zu schonen.</p> <p>Sind Eingriffe in Wurzel- und Kronenbereiche nicht vermeidbar, ist generell die Einbeziehung eines Baumsach-</p> |

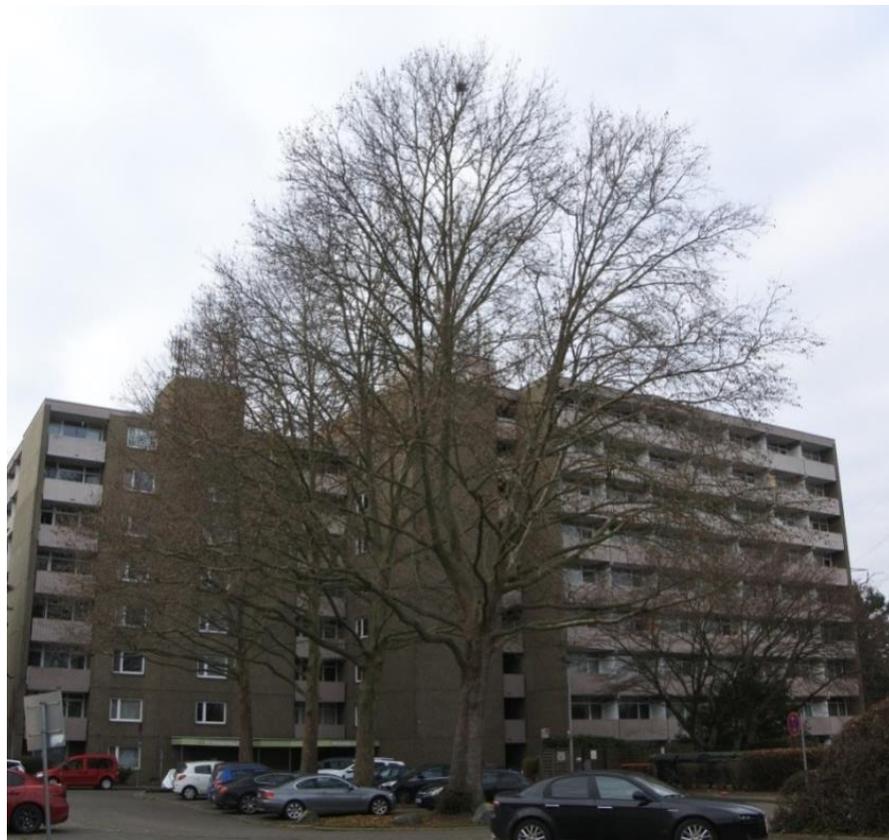
**Abbildung 10: Bäume Nr. 14 – 17 (siehe Abbildung 8: Karte Baumbestand) auf Parkfläche nördlich des Geltungsbereichs. (Foto: BG Natur).**

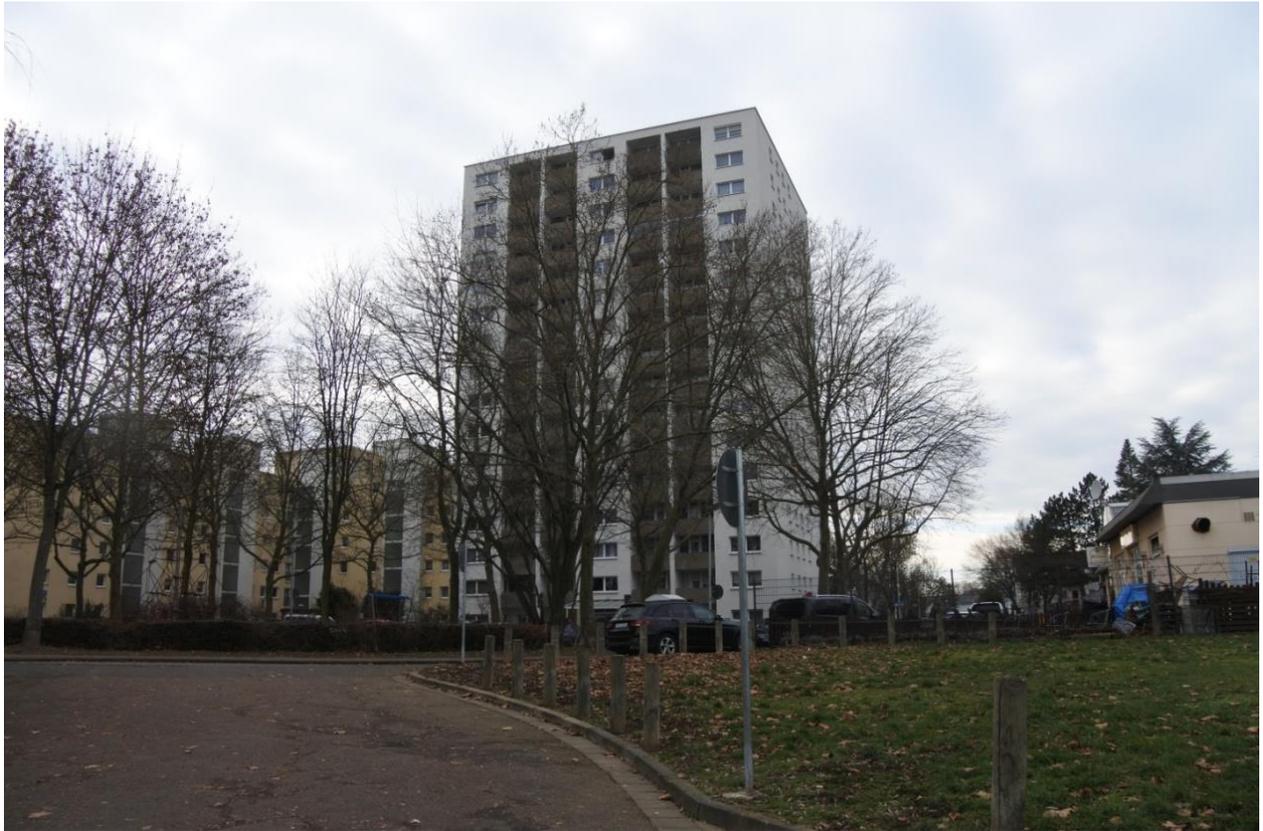
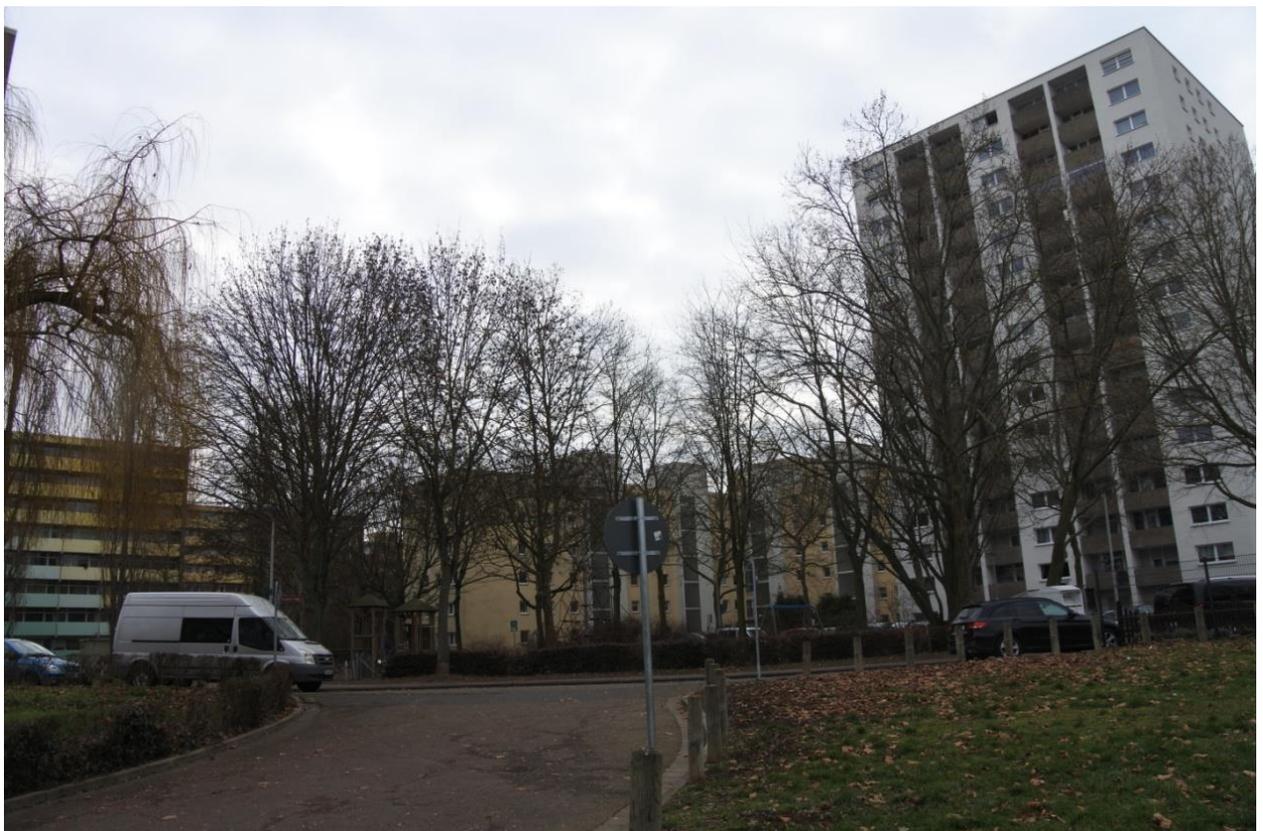
**Abbildung 11: Bäume auf Parkfläche (Nr. 1-7, siehe Abbildung 8: Karte Baumbestand) und Spielplatz (Nr. 1-15, siehe Abbildung 8: Karte Baumbestand) südlich des Geltungsbereichs. (Fotos: BG Natur).**
