**Orientierende Baugrunduntersuchung  
Güterbahnhof Mainz, Südfläche**

**Voruntersuchung nach DIN EN 1997-2**

**18. April 2013**

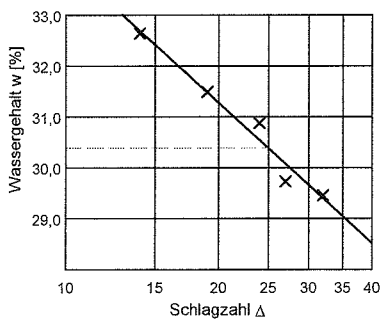
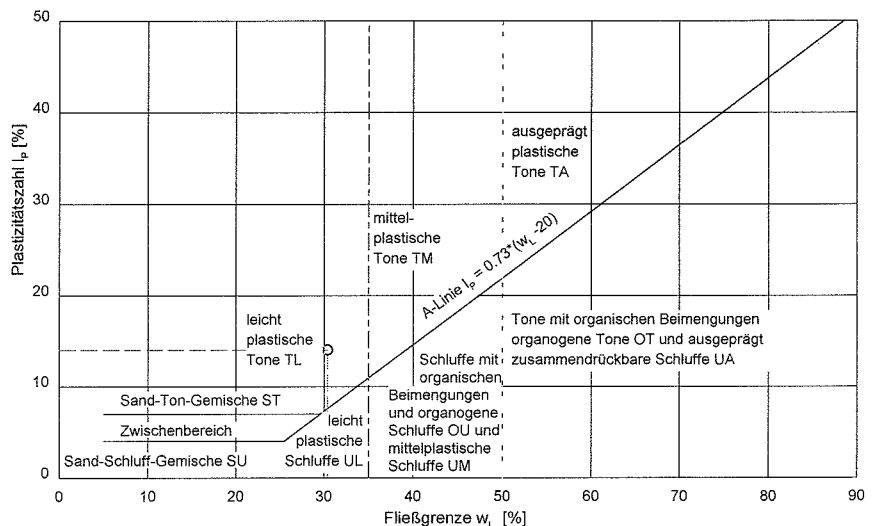
#### Bildsamkeitsbereich ( $w_p$ bis $w_L$ )
