Verkehrssicherheitscheck an Mainzer Grundschulen

Informationstermin am 05. Oktober 2016
Grundschule Laubenheim

Grundschule Mainz Laubenheim

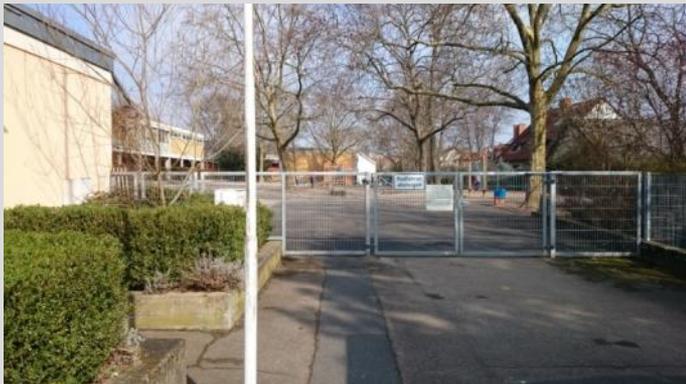
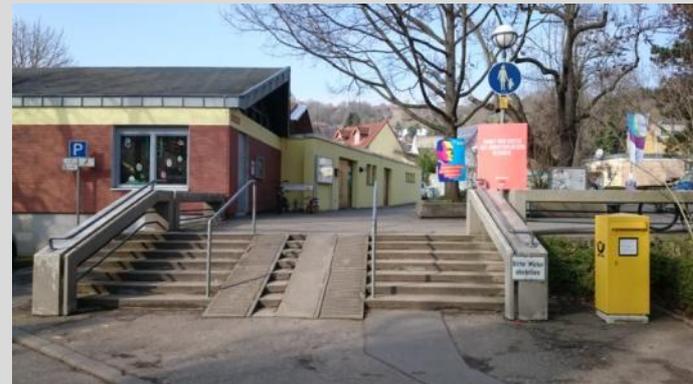
- **Geschwindigkeiten im Kfz-Verkehr**
 - Longchampplatz als Kfz-freier Bereich, Verkehrsberuhigte Bereiche („Spielstraßen“) im nördlichen Bereich und im Schulumfeld, sonst überwiegend Tempo 30,
 - Oppenheimer Straße und Rheintalstraße Tempo 50
- **ÖPNV-Haltestellen**
 - Haltestellen in der Pfarrer-Goedecker-Straße im Norden, am Marktplatz sowie in Oppenheimer Straße im Westen, Südosten und Nordosten

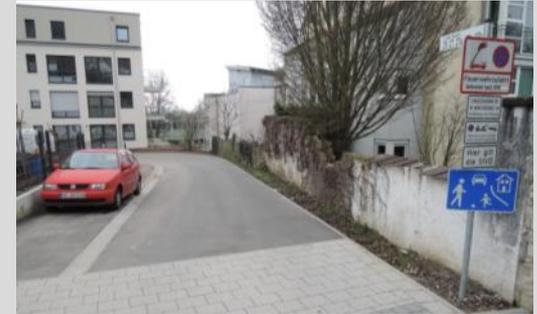
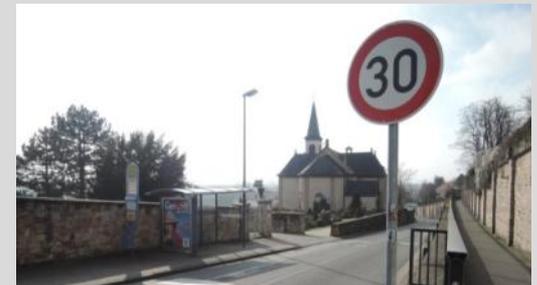
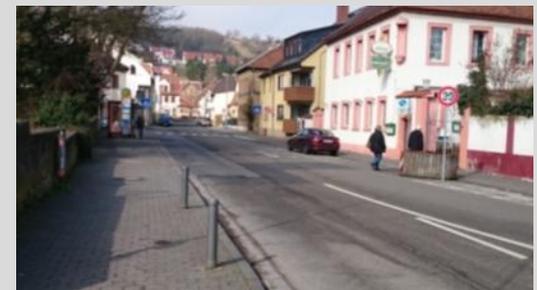
▪ Querungsangebote

- Fußgängerschutzanlagen („Fußgängerampeln“):
 - Pfarrer-Goedecker-Straße in Höhe Möhnstraße West,
 - Oppenheimer Straße in Höhe Möhnstraße Ost
- Fußgängerüberwege („Zebrastreifen“):
 - in Pfarrer-Goedecker-Straße in Höhe Pfarrgasse,
 - an Oppenheimer Straße (West) in Höhe „Im Brühl“,
 - an Oppenheimer Straße in Höhe Rewe-Markt
- Lichtsignalgeregelter Knoten Oppenheimer Straße/Rheintalstraße

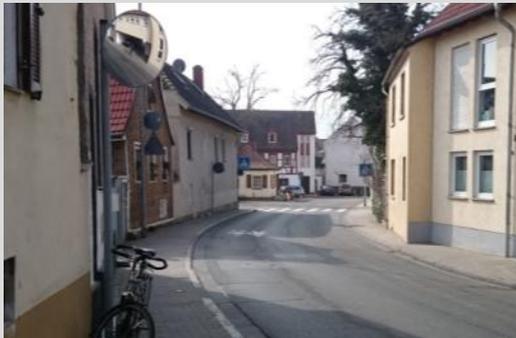
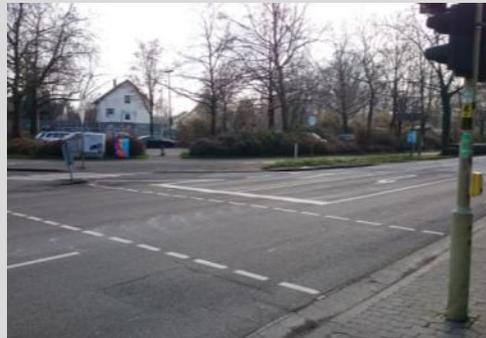
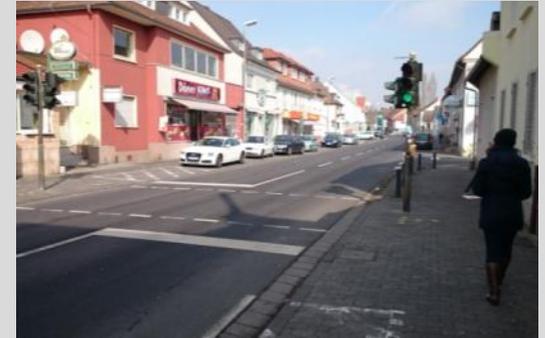
▪ **Parkierungspraxis**

- überwiegend markiertes, teils unregelmäßiges Fahrbahnparken,
- entlang Oppenheimer Straße angeordnetes Gehwegparken

▪ **Gehwegbreiten**

- überwiegend sind die Gehwege schmaler als 1,50 m, an Engstellen teilweise geringer als 0,5 m,
- In Pfarrer-Goedecker-Straße abschnittsweise nur einseitiger Gehweg, in der Straße „Am Bornberg“ keine Gehwege vorhanden

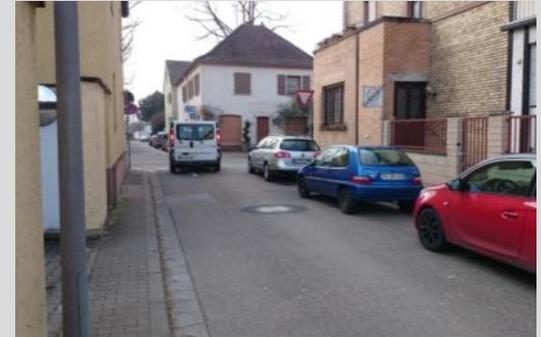
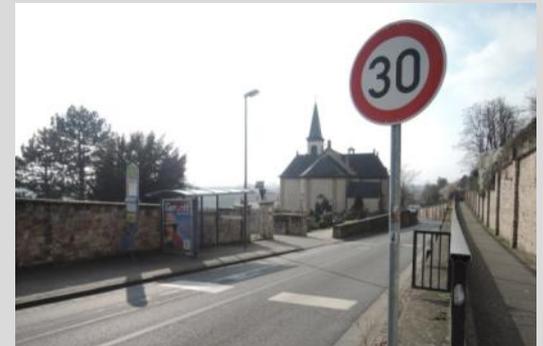
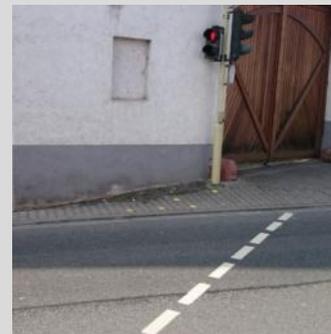
- zahlreiche Gehwege erfüllen nicht die Mindestbreite (nutzbar) von 1,50 m bzw. die in den *Empfehlungen für Fußverkehrsanlagen* für das Schulumfeld empfohlenen 2,50 m.
→ z. B. Hans-Zöller-Straße
- Angeordnete Geschwindigkeit entspricht nicht dem tatsächlichen Geschwindigkeitsniveau
→ obere und mittlere Pfarrer-Goedecker-Straße ortseinwärts
- Ausgestaltung der Querungsangebote verbesserungsbedürftig, z. B. Aufstellbereiche und Höhe der Anforderungsknöpfe (0,85m für Barrierefreiheit)

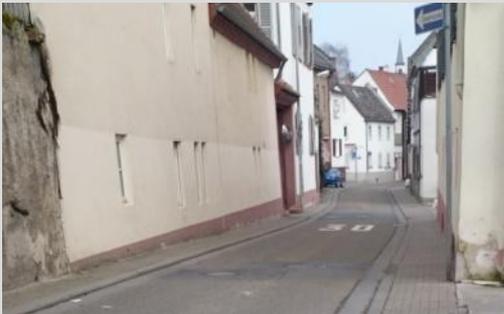
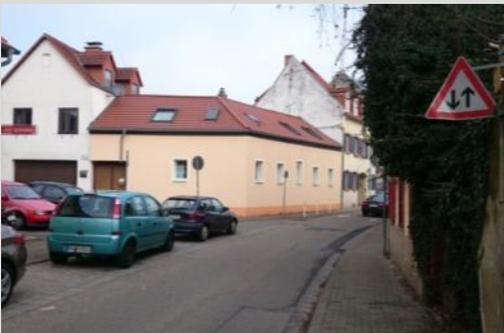
1. In Hans-Zöller-Straße sind beengte Straßenräume vorzufinden und die Geschwindigkeiten werden als zu hoch empfunden, außerdem behindern Parkstände die Sicht

- Prüfen der Einrichtung eines Verkehrsberuhigten Bereichs
- Geschwindigkeitsdämpfung durch Anbringung von Dialogdisplays, Einrichtung von Plateauaufpflasterungen prüfen
- Anpassung der Gehwegbreiten prüfen (ggf. Entfall von Parkständen)

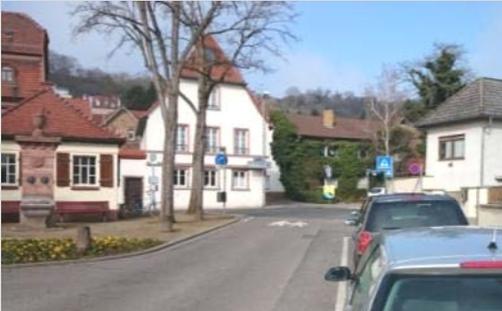
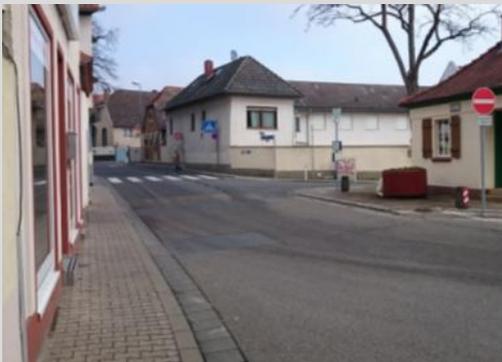
2. Gefährliche Querung über Pfarrer-Goedecker-Straße und gleichzeitig hoher Parkdruck, (mangelhafte Beleuchtung?), Gehwegbereich zum FGÜ zu schmal

- nördliche Parkplätze an Oppenheimer Straße entfernen und prüfen, ob Gehwegbereiche vor und am FGÜ verbreitert werden können um Querung abzusichern
- Beleuchtung prüfen und ggf. anpassen
- prüfen, ob Gehwegbereich gegenüber Haltestelle abgesichert werden kann (z.B. durch Ketten) oder der Gehweg baulich verbreitert werden kann
- alternativ: Lage des FGÜ anpassen

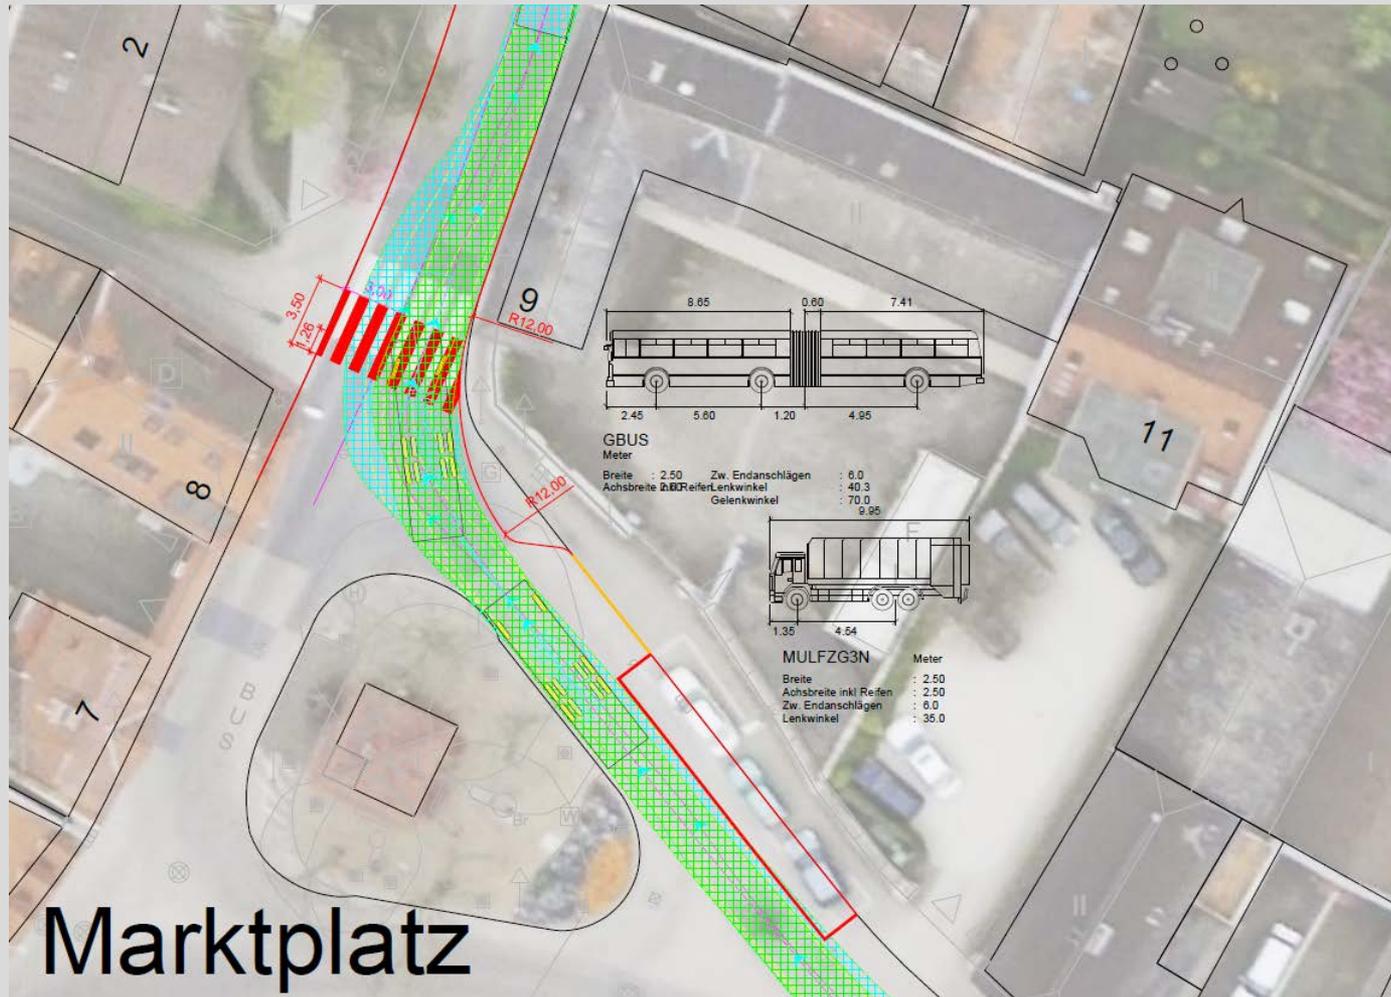
Denkbare Anpassung am FGÜ, Planung Stadtverwaltung Mainz

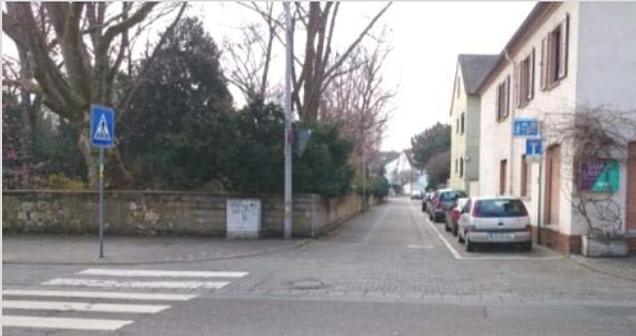
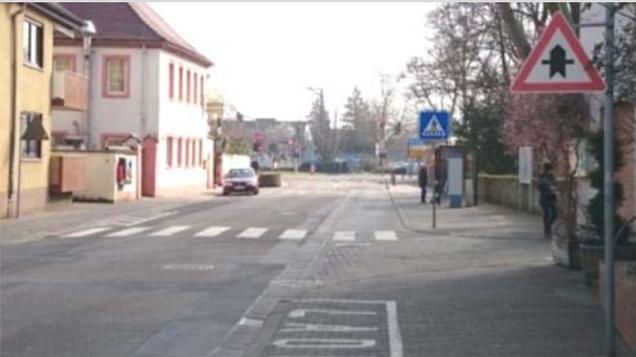
3. Haltestelle und Fußgängerüberweg an Oppenheimer Straße West unübersichtlich

- beidseitig vorgezogene Aufstellfläche an Fußgängerüberweg einrichten
- Pflasterung entlang Haltestelle zurückbauen und asphaltieren → Eindeutigkeit verbessern!
- Beleuchtung ergänzen

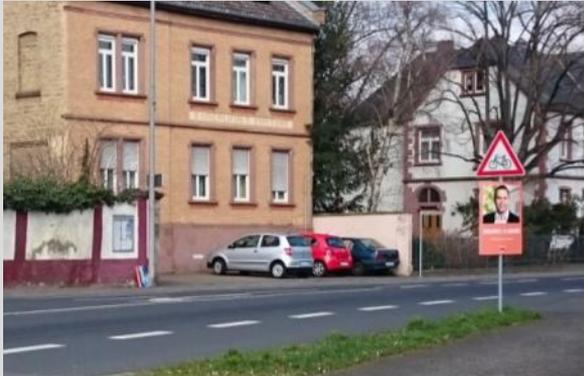
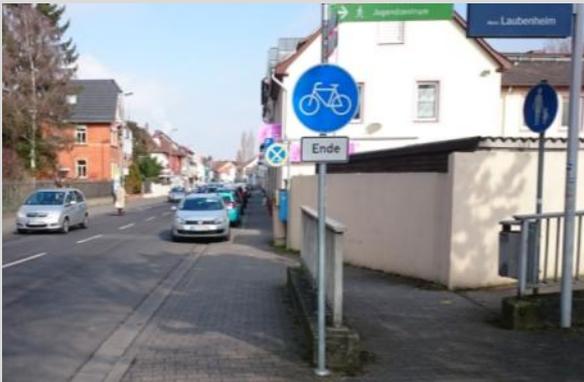
4. Führung des Radverkehrs am Knoten Oppenheimer Straße mit Konfliktpotenzial

- bereits vor dem Knoten sollte eine Radverkehrsanlage auf Fahrbahnniveau angeboten werden (Schutzstreifen oder Radfahrstreifen)
- Prüfung der Benutzungspflicht der bestehenden Anlagen

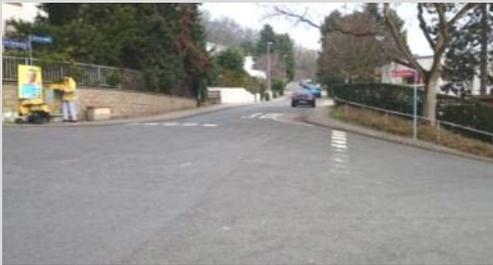
5. Fehlende Querungsmöglichkeit am Knoten „Im Dorfgraben“ / „Am Bornberg“, schwer einsehbar

- Hinweis-Markierung und ggf. Beschilderung „Achtung Kinder“ einrichten
- wenn Straßenquerschnitt es zulässt Querungshilfe einrichten

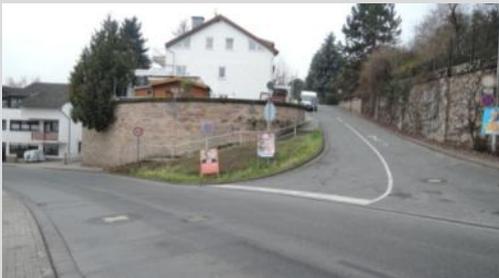
6. Fehlende Querungsmöglichkeit am Knoten „Pfarrer-Goedecker-Straße“ / „Im Dorfgraben“ bei gleichzeitig hohen Geschwindigkeiten

- Hinweis-Markierung und ggf. Beschilderung „Achtung Kinder“ einrichten
- wenn Straßenquerschnitt es zulässt Querungshilfe einrichten

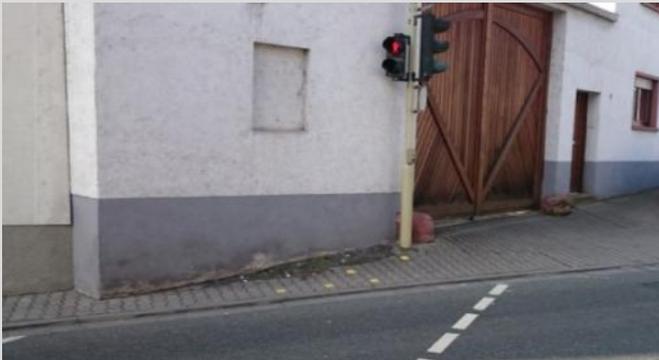
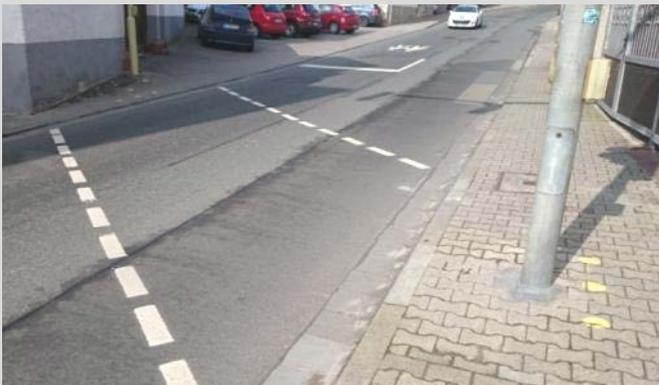
7. Aufstellfläche an Fußgängerschutzanlage an Pfarrer-Goedeckerstraße zu schmal

- Prüfung der Herstellung von vorgezogenen Aufstellflächen und Fahrbahneinengung, gleichzeitig wird damit Geschwindigkeit gedämpft
- als kurzfristige Maßnahme ist die Fußgängerföhrte und damit auch die Aufstellfläche zu verbreitern (Haltelinien müssten ebenfalls verlegt werden)

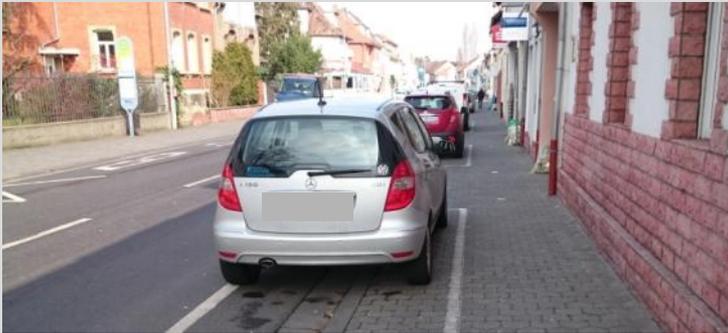
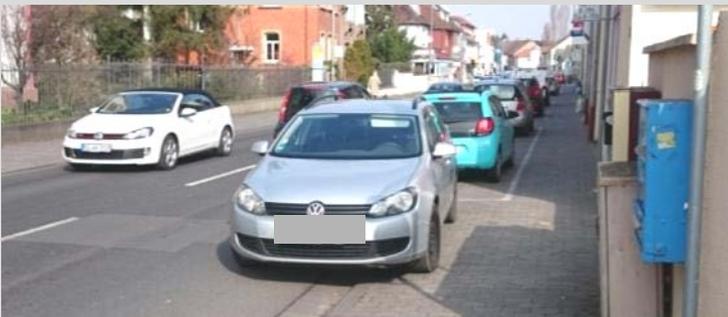
10. Gehwegparken entlang Oppenheimer Straße

- Prüfen der Verlagerung des Gehwegparkens auf die Fahrbahn

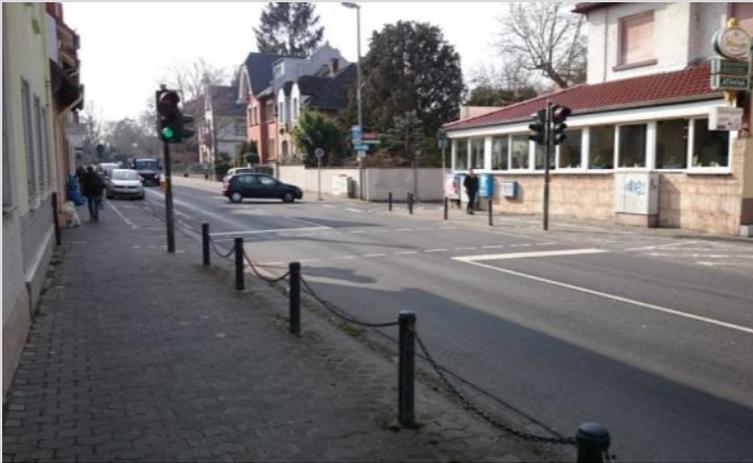
11. Fußgängerschutzanlage an Oppenheimer Straße

- prüfen, ob Signalausleger und Zusatzsignal ergänzt werden können, um die Signalisierung für den Kfz-Verkehr zu verdeutlichen

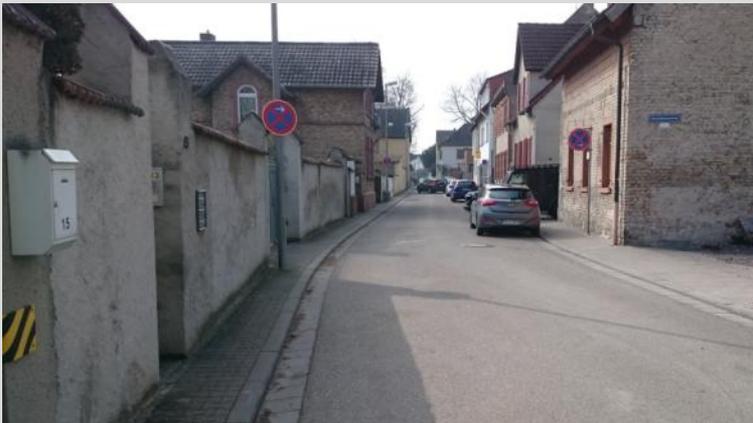
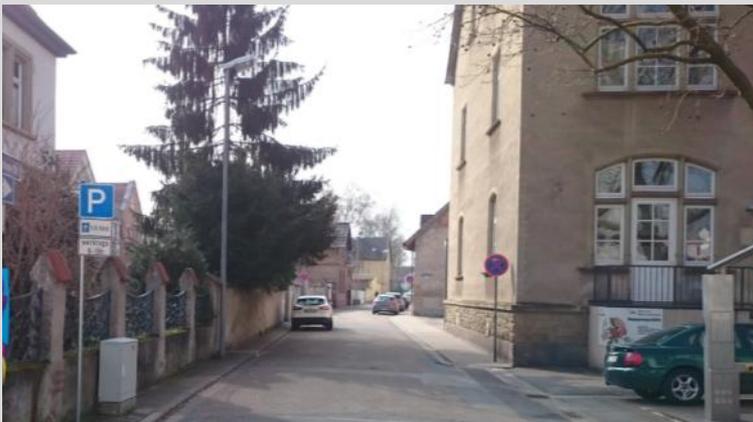
12. Gehwegbreiten in Wilhelm-Leuschner-Straße und Möhnstraße

- Prüfen der Einrichtung eines Verkehrsberuhigten Bereichs
- Hinweis: geplante Verlagerung des FGÜ bei Straße „Im Brühl“ führt Kinder auf breiterem Gehweg (s. unteres Bild) zur Schule
