**Historische Kurzrecherche des Standortes
„Möbel Boss“,
in 55129 Mainz, Alte Mainzer Straße 125**

Projekt- Nr.: 1500143

Erstellt im Auftrag von:
Porta Service & Beratung GmbH & Co. KG
Bau- und Immobilienabteilung
Bakenweg 16 - 20
32457 Porta Westfalica

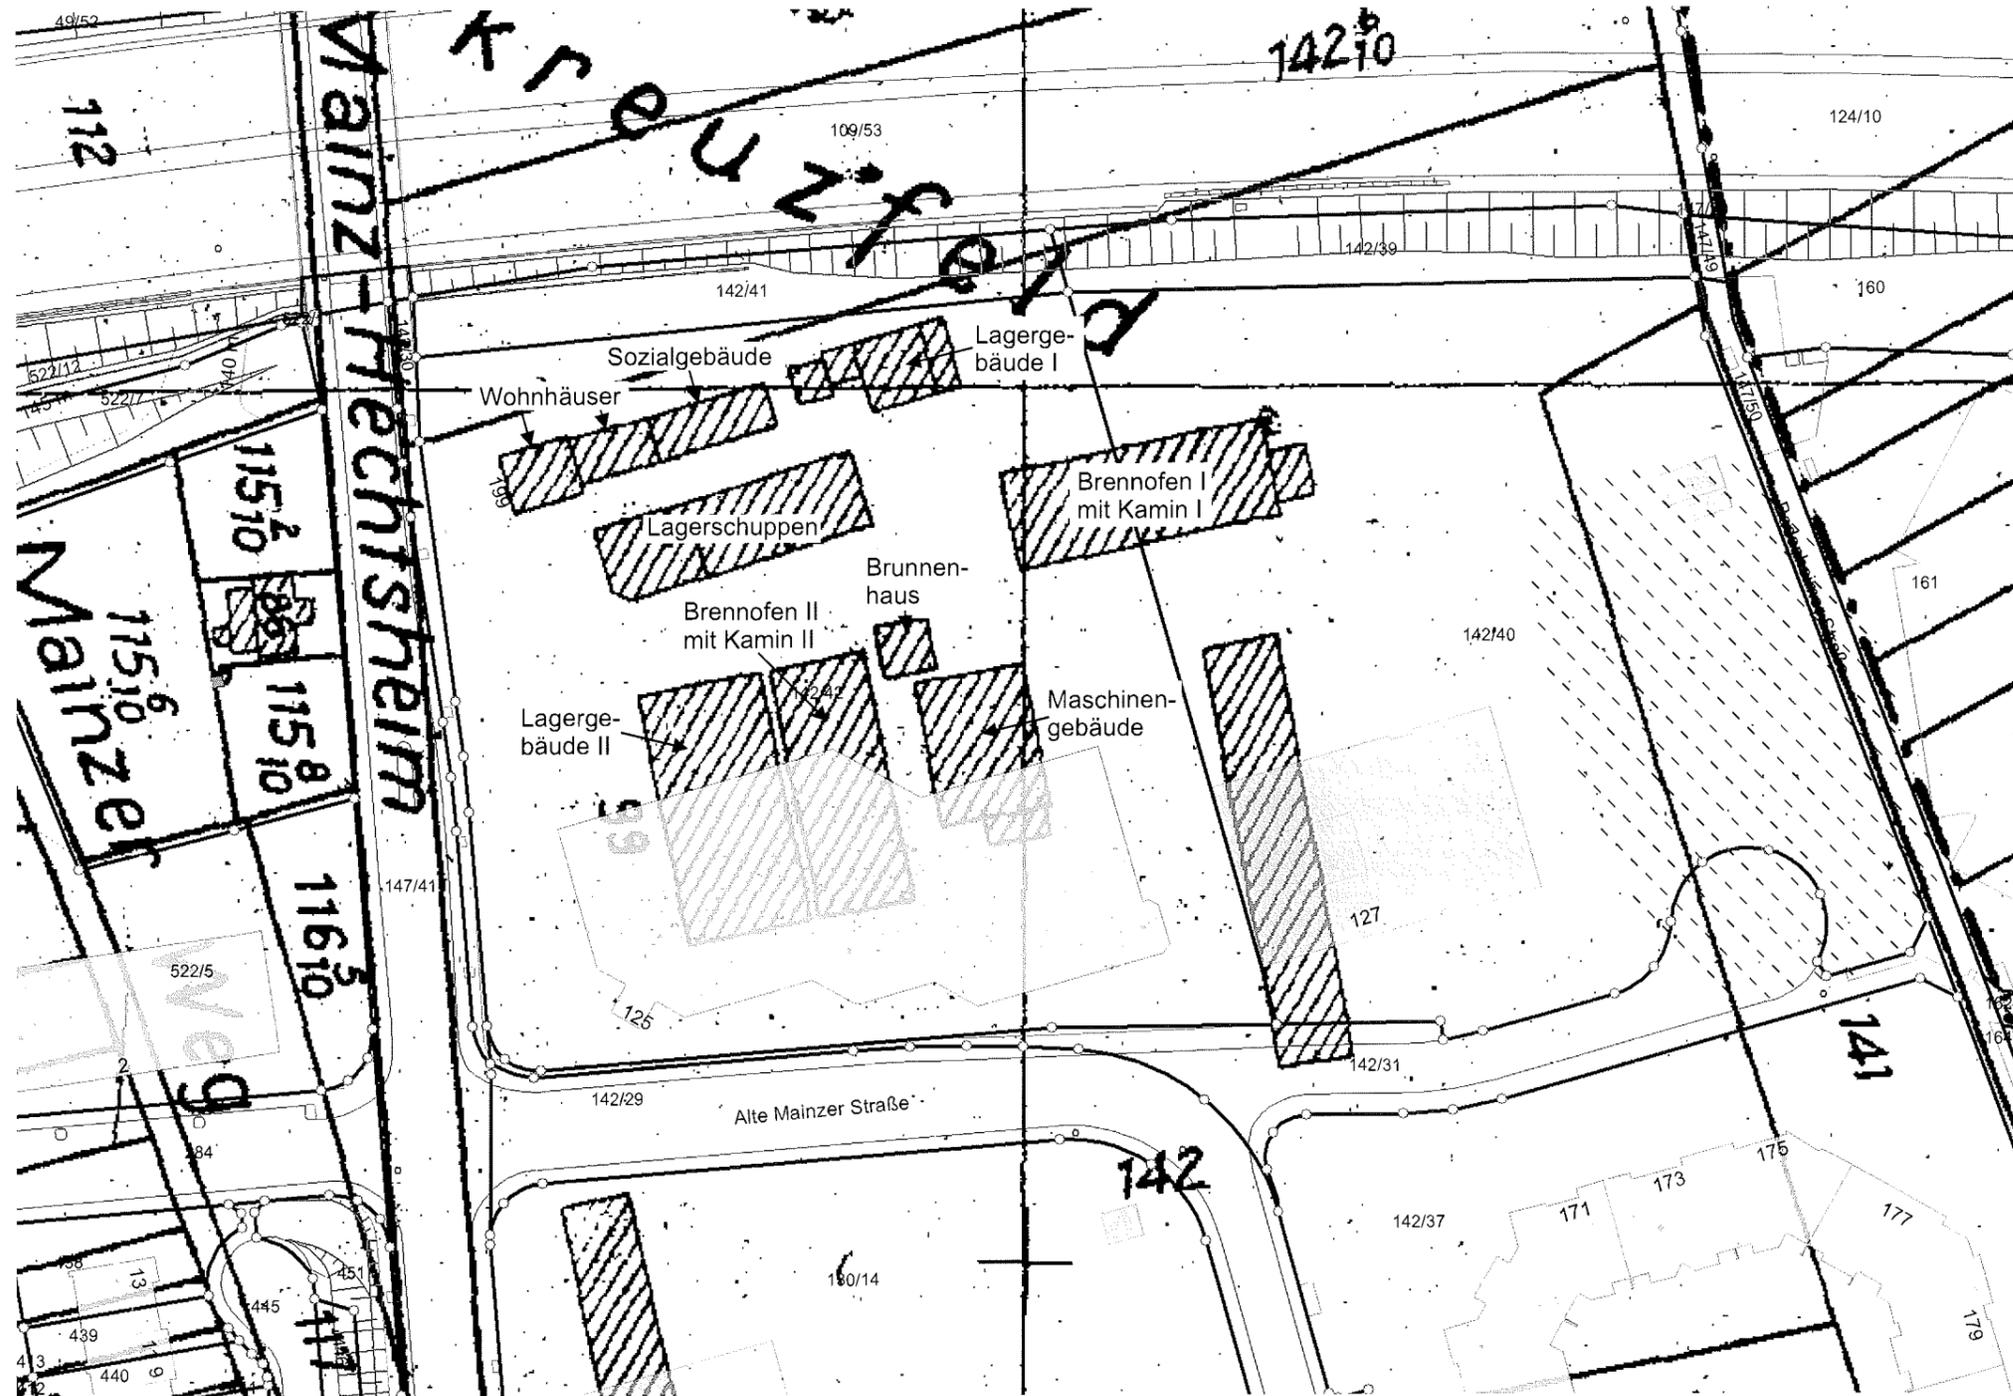
Planinhalt:
 Gebäudebestand 1952

Gemäß vorliegender Fotodokumentation aus dem Jahr 1900 und Zeitzeugenaussagen befanden sich Wohn- und Sozialgebäude, ein Maschinenhaus, zwei Gebäude mit jeweils einem Brennofen (Ringofen) und einem Kamin, ein Brunnenhaus sowie diverse Lagergebäude / Lagerschuppen auf bzw. in unmittelbarer Umgebung der Untersuchungsfläche. In Anlage 1.2 findet sich ein Lageplan dem die nachvollziehbare Nutzung der Gebäude der Ziegelei im Jahr 1952 entnommen werden kann.

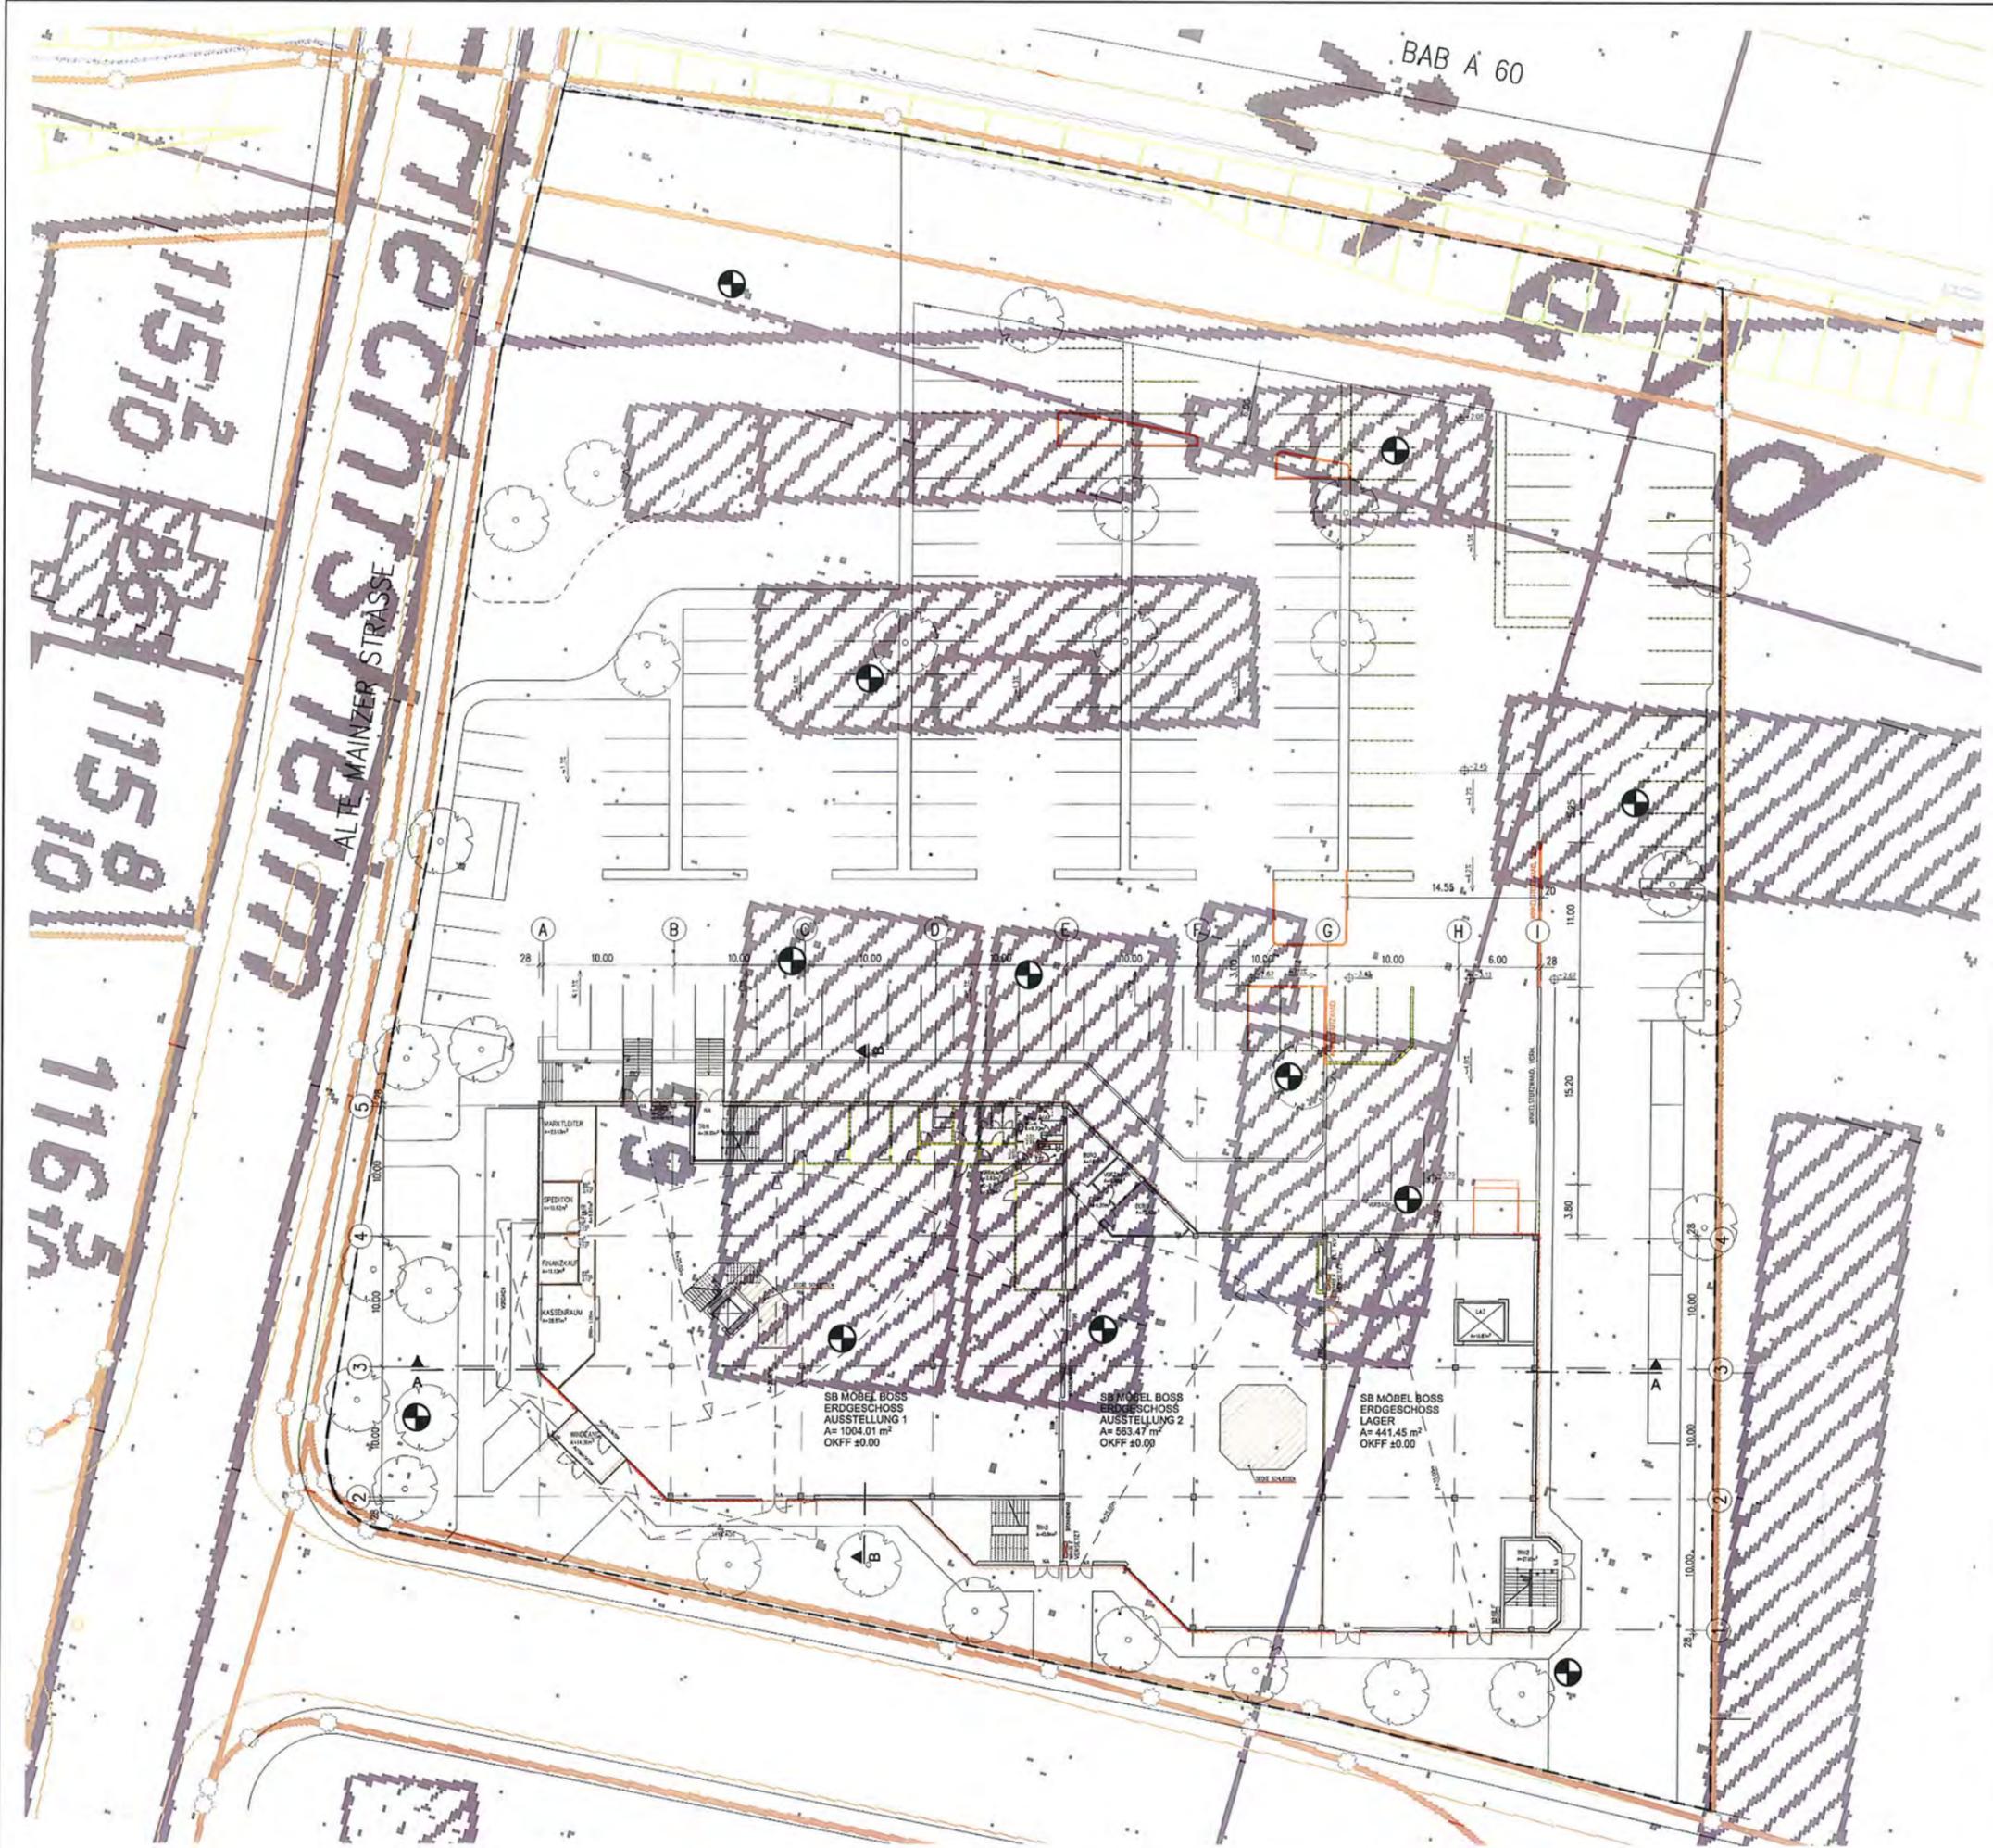
Auf Basis der Ergebnisse der historischen Kurzrecherche wird die Durchführung von 12 Kleinbohrungen zur Erfassung oberflächennaher Bodenbelastungen vorgeschlagen. Diese sollten insbesondere die Standorte ehemaliger Ziegeleigebäude erfassen. Der Analysenumfang für die orientierende Erkundung sollte die Parameter Mineralölkohlenwasserstoffe, polyzyklische aromatische Kohlenwasserstoffe, Barium, Schwermetalle, Fluorid und Phenolindex beinhalten.

gerschuppen abzuteufen. Zwei Kleinbohrungen bis in Tiefen von ca. 3 m u. GOK sind statistisch verteilt im südlichen Bereich der Untersuchungsfläche, eine Kleinbohrung bis in eine Tiefe von ca. 3 m u. GOK ist im Bereich der nördlichen Untersuchungsfläche abzuteufen. Damit sollen eventuelle verfüllte Tongruben aus der Zeit vor 1900 bzw. Abbruchmassen aus dem Rückbau der Wohnhäuser und von Lagergebäude I erfasst werden. Die Lage der Bohransatzpunkte ist im Lageplan in Anlage 1.7 verzeichnet. Im Zuge einer Begehung des Möbelmarktes sollte zudem der Maschinenraum begutachtet werden. Falls auf dem Fußboden des Maschinenraums Verunreinigungen erkennbar sind empfehlen wir hier eine zusätzlich Kleinbohrung bis in eine Tiefe von ca. 2 m u. GOK.

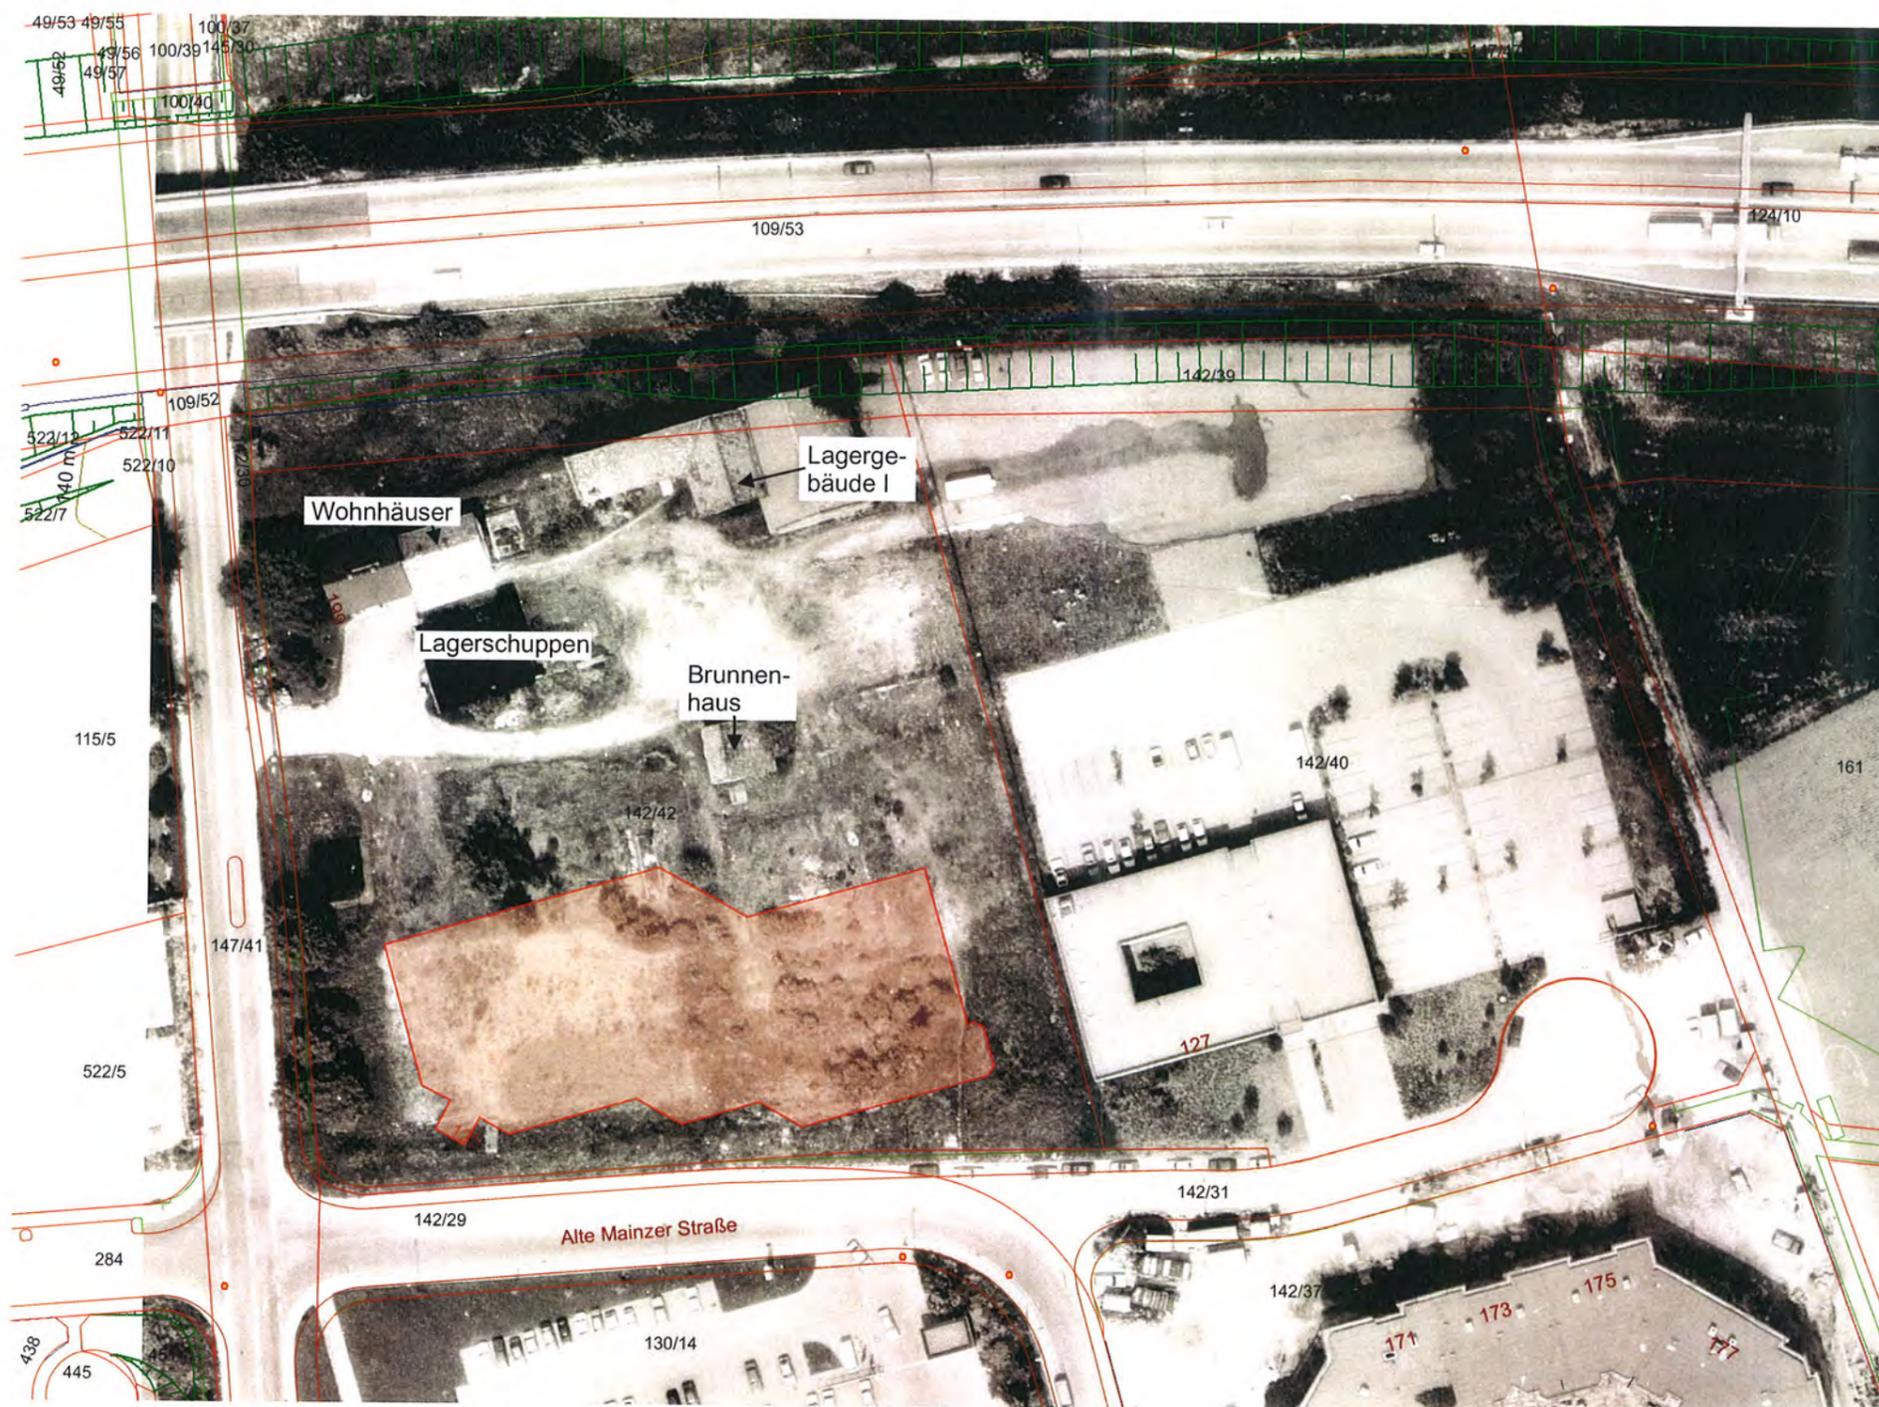
Auf einem Luftbild aus dem Jahr 1986 ist auf der Untersuchungsfläche noch das Brunnenhaus, die Wohngebäude, das Lagergebäude I, der Lagerschuppen und die Trafostation zu erkennen (Anlage 1.5). Die zwei Kamine mit zugehörigen Gebäuden, das Maschinengebäude und Lagergebäude II sind abgebrochen. Die Alte Mainzer Straße führt unter der BAB 60 hindurch. Die Zufahrt zum Gelände von der Alten Mainzer Straße aus ist erkennbar (heute: Nebenzufahrt). Die Nachbarbebauung (Dekra, BMW Karl etc.) ist bereits in wesentlichen Teilen vorhanden.

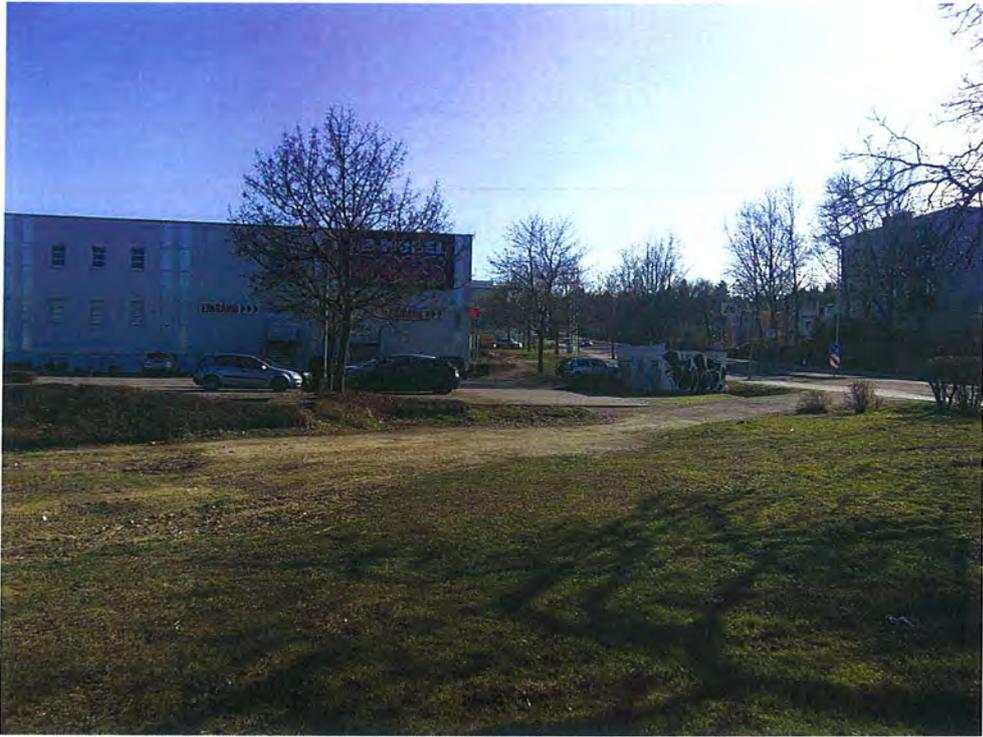
Das Areal ist weitgehend überbaut, bzw. mit Verbundsteinen / Rasengittersteinen versiegelt bzw. befestigt. In der Nordwestecke der Untersuchungsfläche bei der Nebenzufahrt befindet sich eine größere Grünfläche. Diese liegt etwa 0,5 m unter dem Höhenniveau des Parkplatzes und somit bei etwa 140 mNN. Hier findet sich auch kleinflächiger Schwarzdeckenbelag. Gegebenenfalls entspricht die aktuelle GOK der Grünfläche der Geländeoberkante aus der Zeit der Nutzung als Ziegelei.

Bild 1: Blick von Nordwesten auf die Untersuchungsfläche. Im Vordergrund Grünfläche mit provisorischer Zufahrt. Die aktuelle GOK der Grünfläche entspricht voraussichtlich der GOK der ehemaligen Ziegelei Aloys Richardt. Im Hintergrund Parkplatz und Hauptgebäude. Rechts die Trafostation.

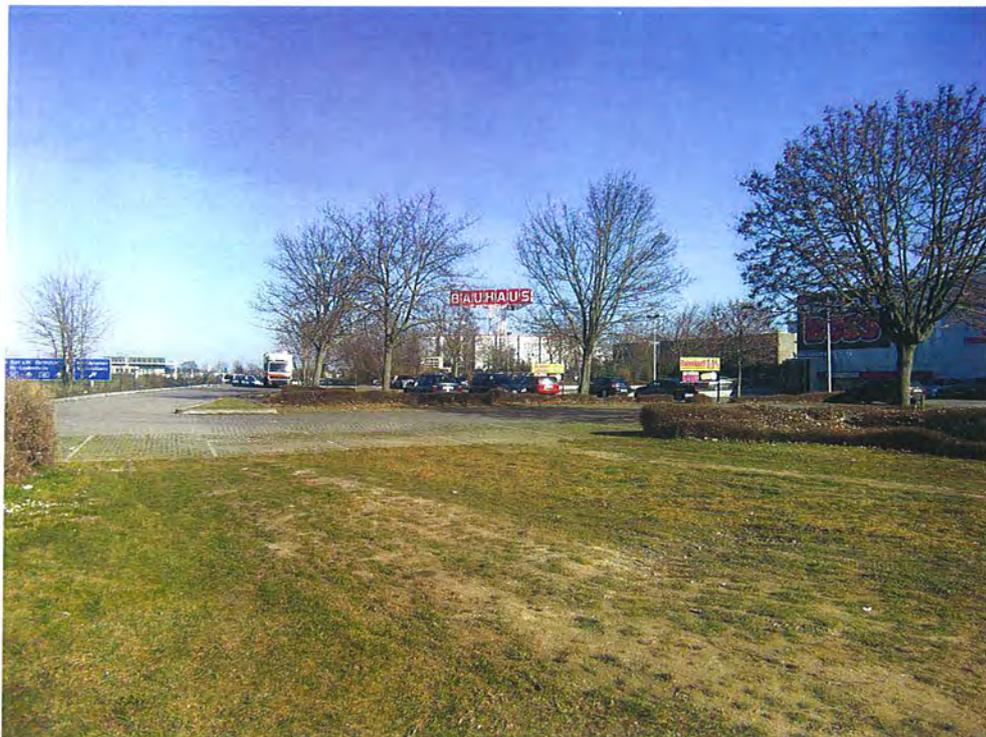
Bild 2: Blick von der Grünfläche in der Nordwestecke auf den Parkplatz. Dieser ist mit Verbundpflaster und Rasengittersteinen befestigt. Rechts befindet sich die BAB 60

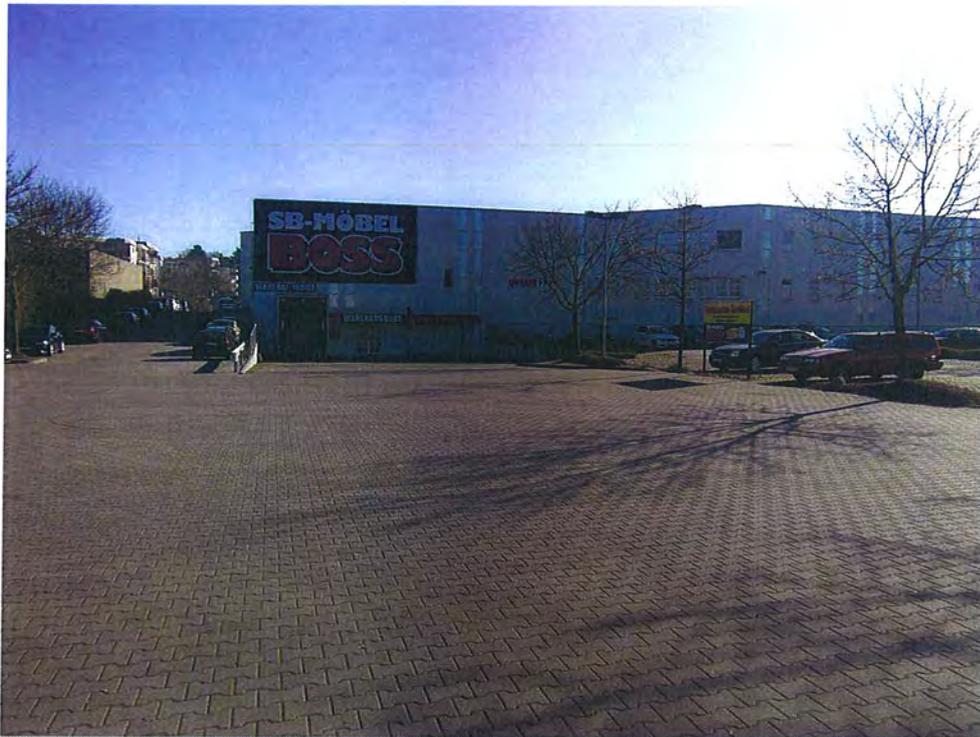
Bild 3: Blick von der Nordostecke der Untersuchungsfläche auf den Parkplatz und das Hauptgebäude. Links die Hauptzufahrt zur Alten Mainzer Straße. Das Gelände steigt nach Süden um etwa 2 – 2,5 m an.

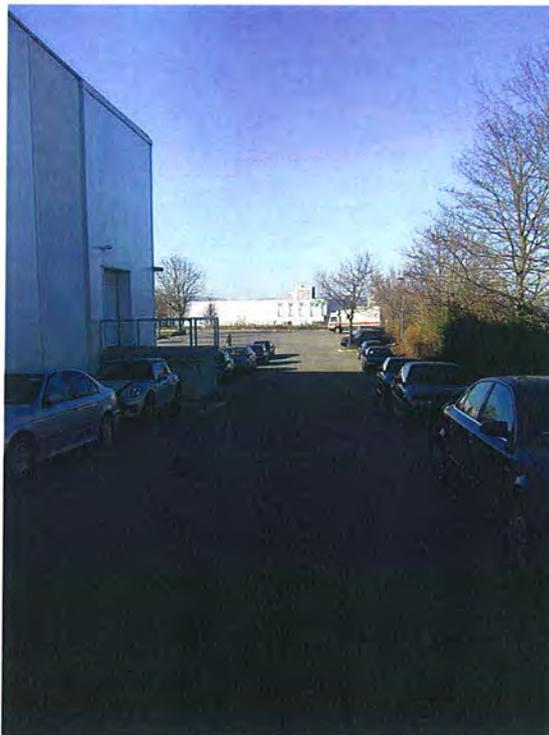
Bild 4: Blick von der Alten Mainzer Straße auf die Hauptzufahrt. Sowohl die Zufahrt als auch der Parkplatz sind überwiegend mit Verbundsteinpflaster befestigt.

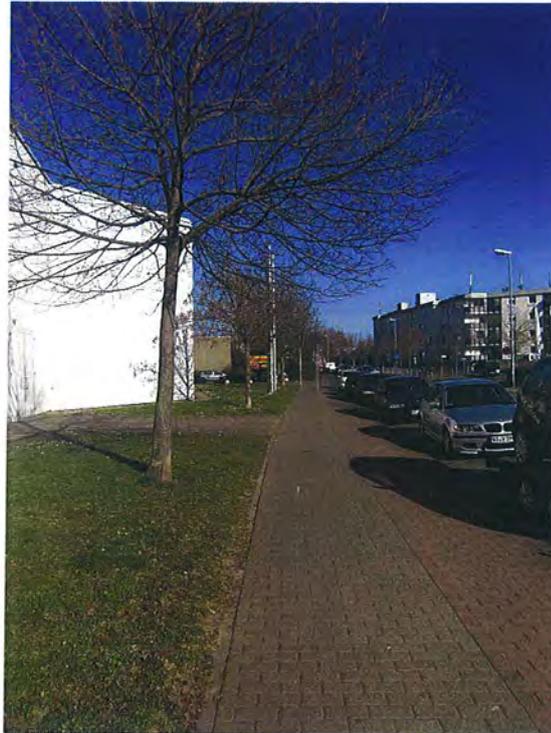
Bild 5: Blick auf die südliche Grenze der Untersuchungsfläche, entlang der Alten Mainzer Straße.

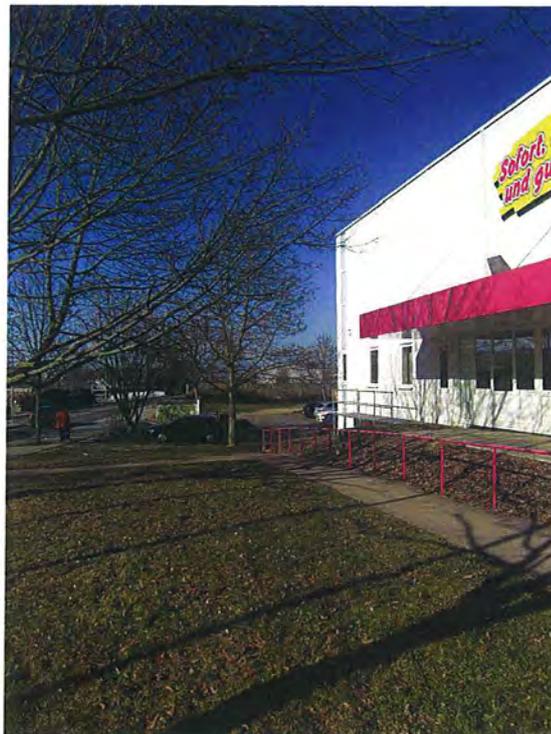
Bild 6: Blick von der Südwestecke entlang der westlichen Grundstücksgrenze der Untersuchungsfläche. Das Gelände fällt in Richtung Norden um etwa 2 – 2,5 m ab.

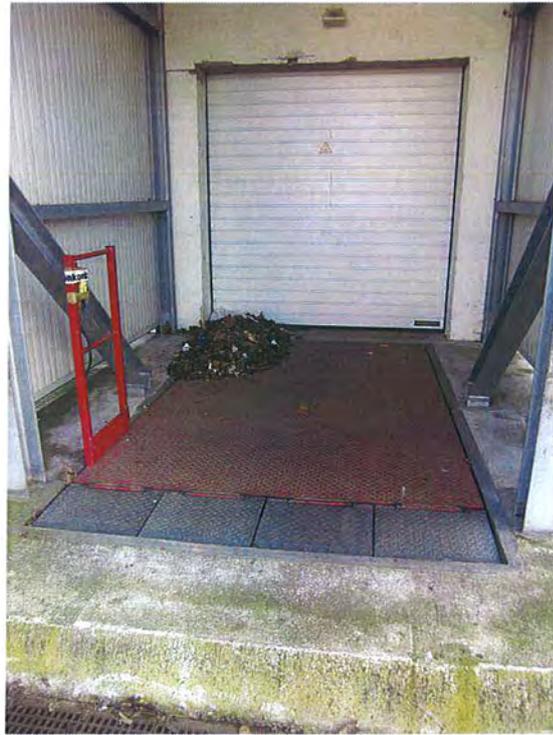
Bild 7: Blick auf die Hebebühne bei der Warenanlieferung bzw. Warenabholung. Die Warenanlieferung / -abholung befindet sich etwa 1,5 m unter der GOK des Parkplatzes. Es handelt sich um eine elektrisch betriebene Hebebühne.

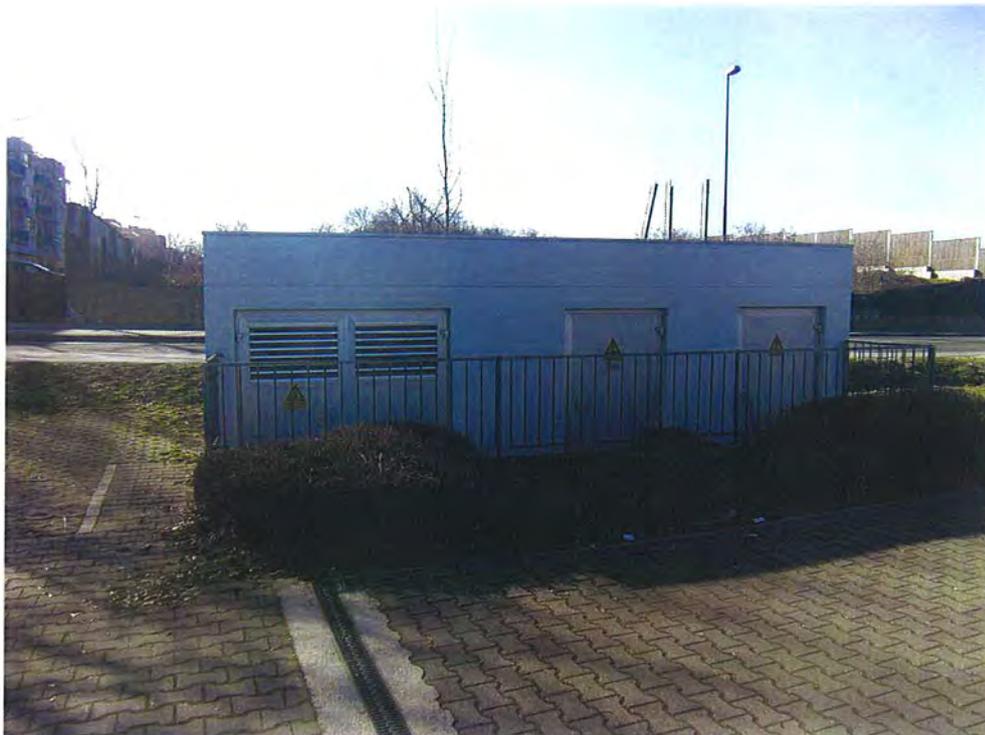
Bild 8: Blick auf das Transformatorgebäude. Dieses befindet sich im Eigentum der Stadtwerke Mainz Netze GmbH.

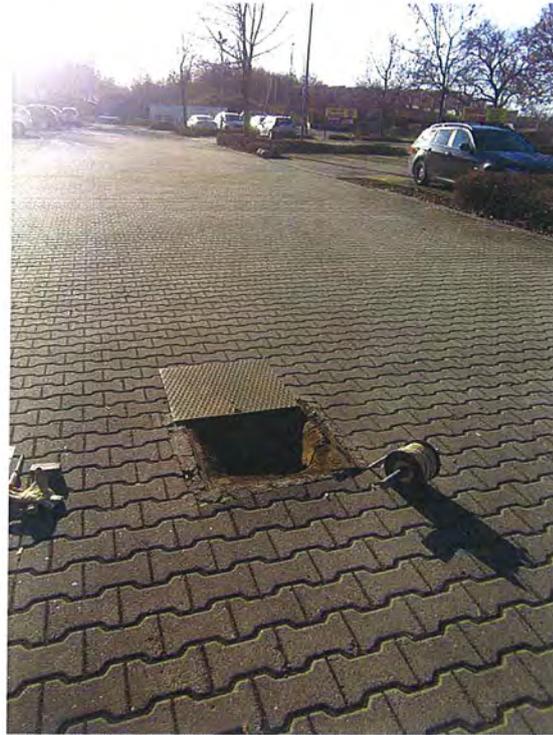
Bild 9: Blick auf die Abdeckung des ehemaligen Betriebsbrunnens. Der Betriebsbrunnen befindet sich im Fahrbereich des Parkplatzes.

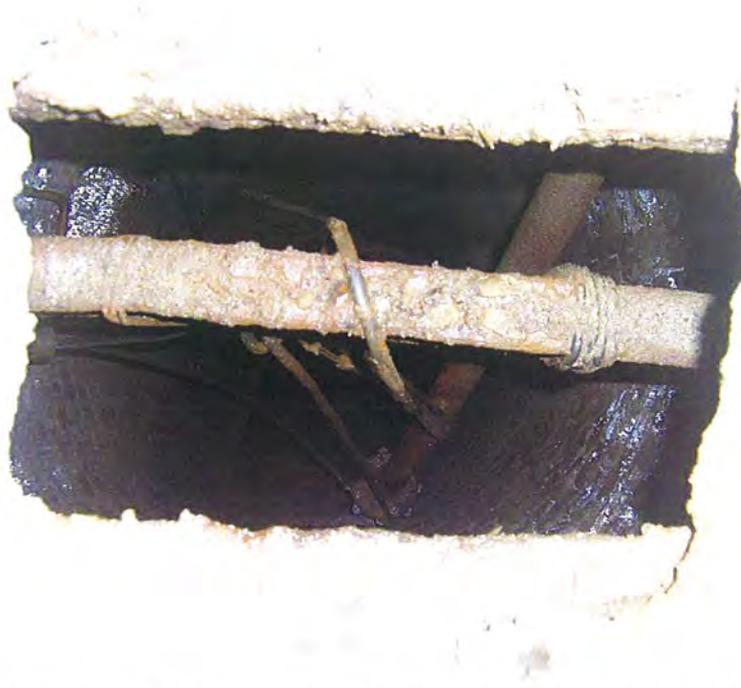
Bild 10: Blick in den ehemaligen Betriebsbrunnen. Diverse Kabel und Rohre sind erkennbar. Der Brunnen ist in den oberen Metern augenscheinlich gemauert.

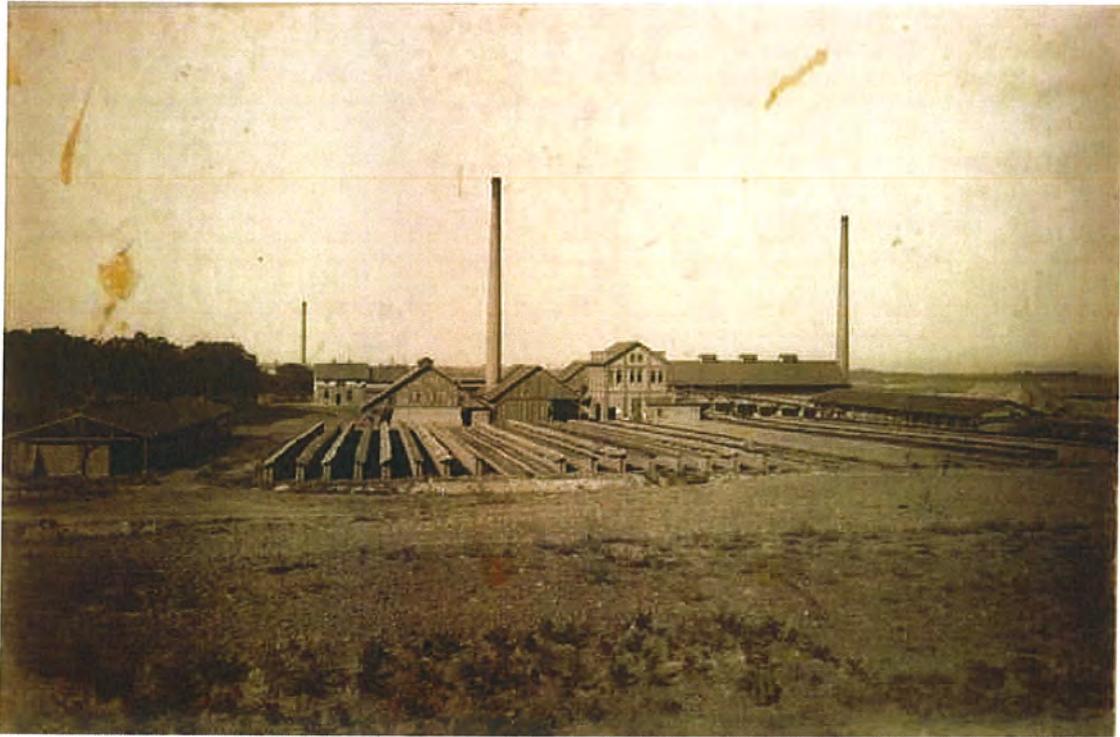
Die Tongrube zum Abbau des Rohstoffs befand sich im Jahr 1900 östlich der Untersuchungsfläche (heute Dekra bzw. Bauhaus). Von dort wurde der Rohstoff mit Loren über einen Steg zur Weiterbehandlung in das Maschinenhaus verbracht. Die Loren wurden von Pferden bzw. händisch gezogen. Gemäß Zeitzeugenaussagen wurde der Abbau des Rohstoffs ab dem Zweiten Weltkrieg westlich der Alten Mainzer Straße mit einem Schaufelbagger betrieben. Auf der Untersuchungsfläche selbst fand weder im Jahr 1900 noch später ein Abbau von Rohstoff statt. Ein Abbau vor dem Jahr 1900 ist jedoch nicht völlig auszuschließen.

Bild 11: Ansicht der Ziegelei Aloys Richardt im Jahr 1900 von Süden (Großberg) aus. Ganz rechts die Tongrube mit Abbauhalde. Von dieser bzw. von dem zwischengeschalteten Gebäude führt ein Holzsteg in das Maschinengebäude (rechte Bildmitte). Links die baumbestandene Alte Mainzer Straße.

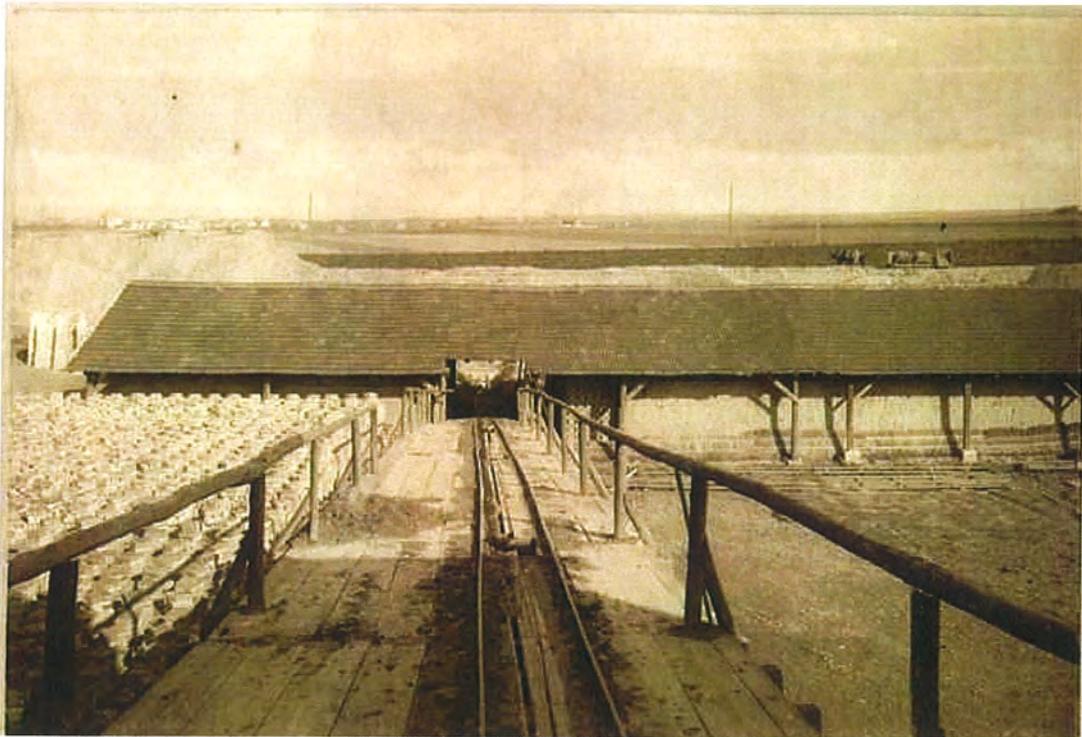
Bild 12: Blick aus dem Maschinengebäude auf den Holzsteg. Hinter der Lagerhalle ist die Tongrube (heutiges Dekra-Gelände). Links eine Halde. Der Rohstoff wurde mit Loren in das Maschinengebäude verbracht. Im Bildhintergrund Weisenau.

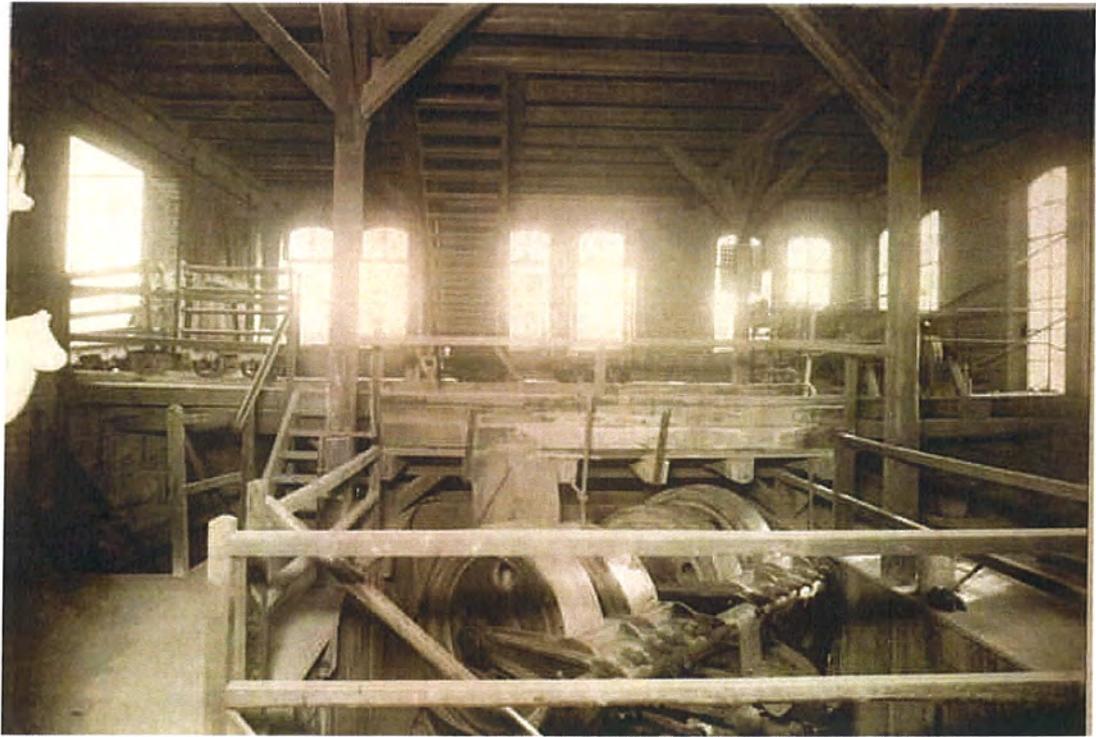
Bild 13: 1. OG des Maschinengebäudes. Links der Holzsteg über den der Rohstoff mittels Loren zugeführt wurde.

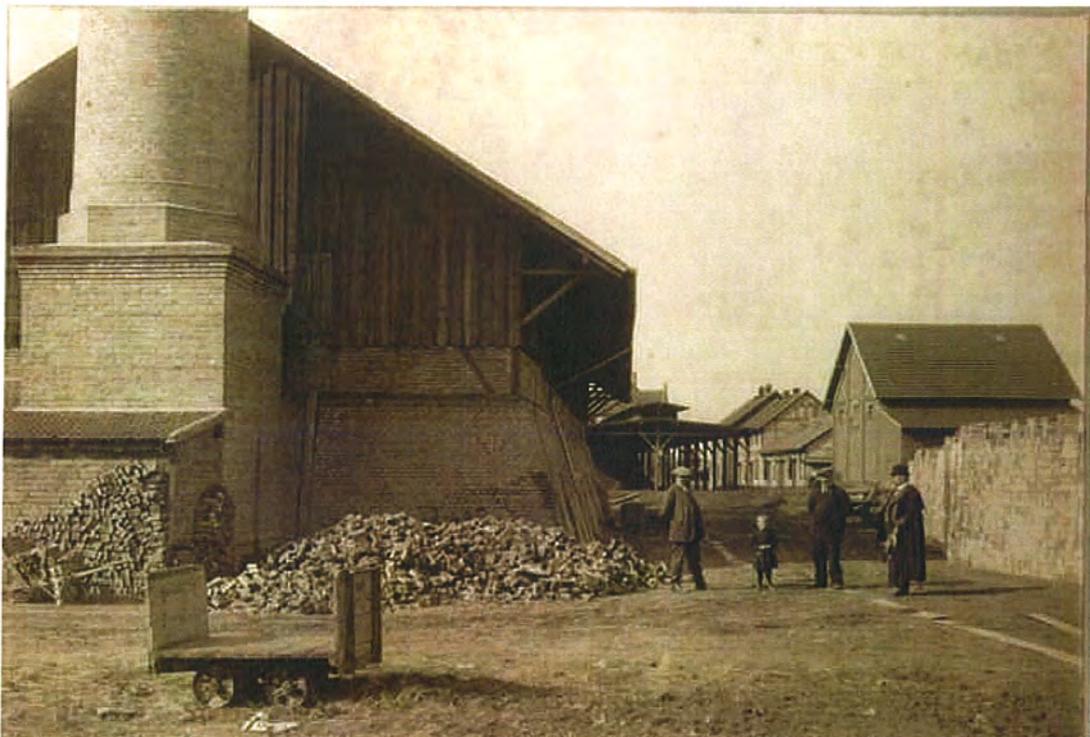
Bild 14: Gebäude mit Ringofen I / Kamin I

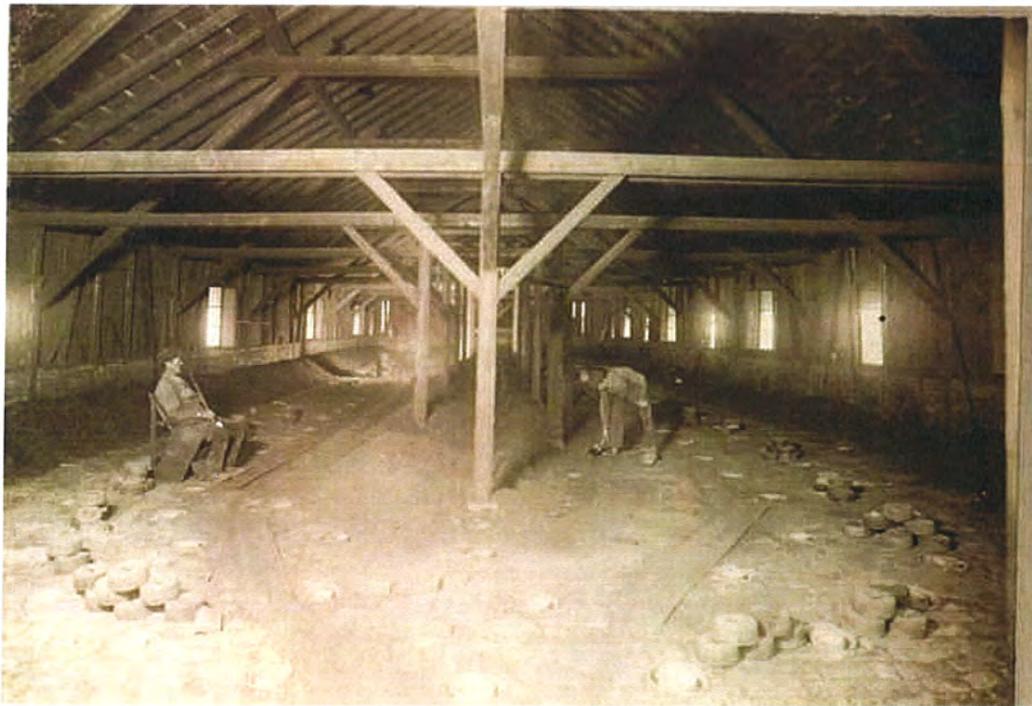
Bild 15: Die Beschickung des Ringofens wurde von oben aus durchgeführt.

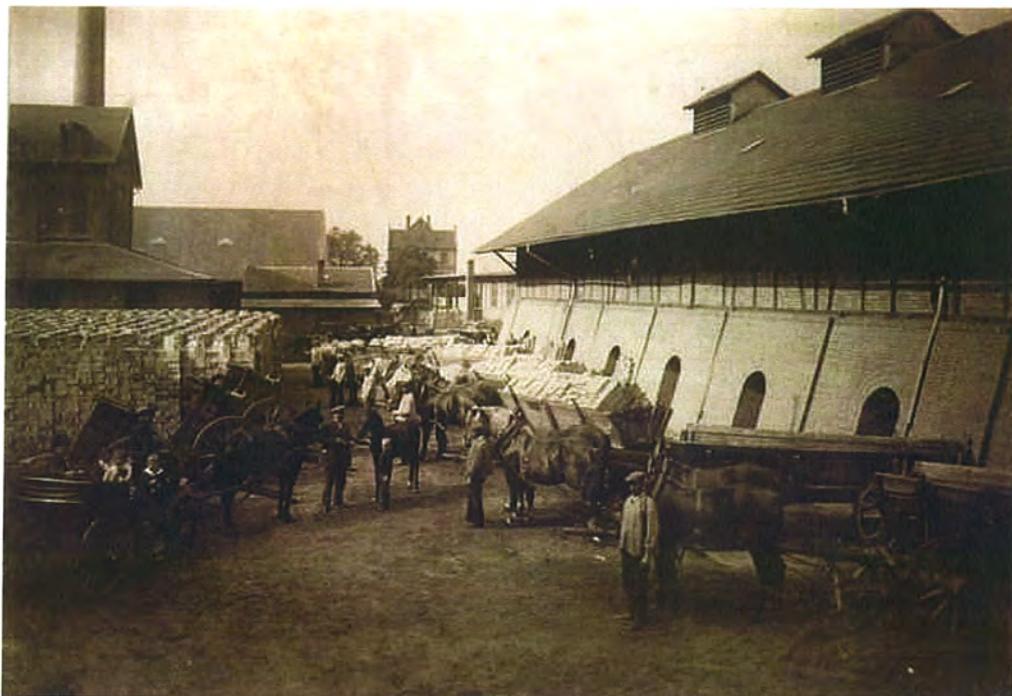
Bild 16: Rechts Gebäude mit Ringofen I / Kamin I, Bildmitte links Brunnengebäude, links Maschinengebäude. Im Hintergrund Gebäude mit Ringofen II / Kamin II.

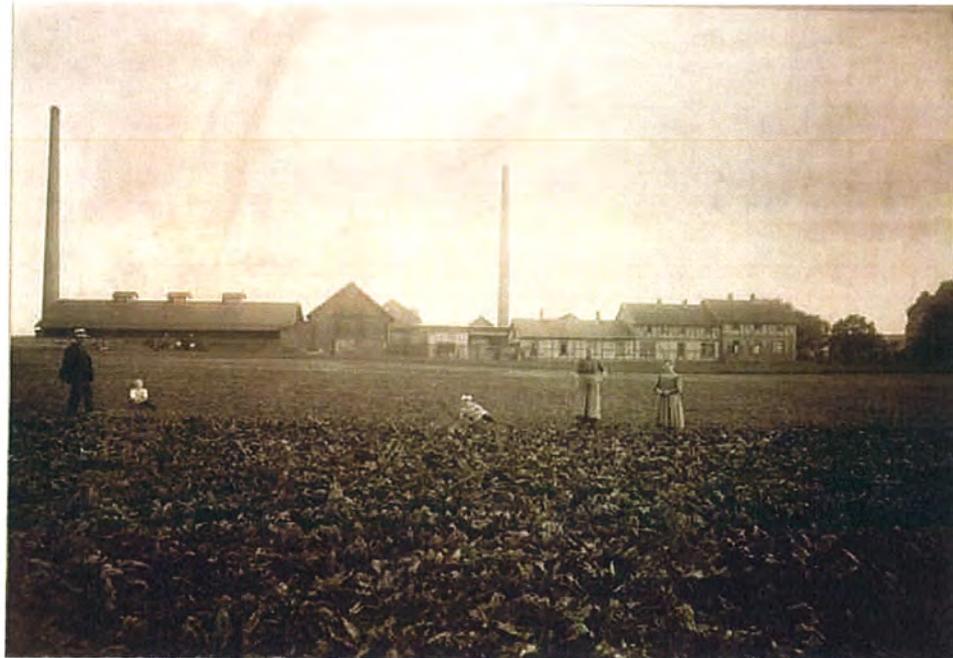
Bild 17: Blick auf die Ziegelei von Norden aus (heutige BAB 60). Links das Gebäude mit Ringofen I / Kamin I. Bildmitte und rechts Lager-, Sozial- und Wohngebäude.

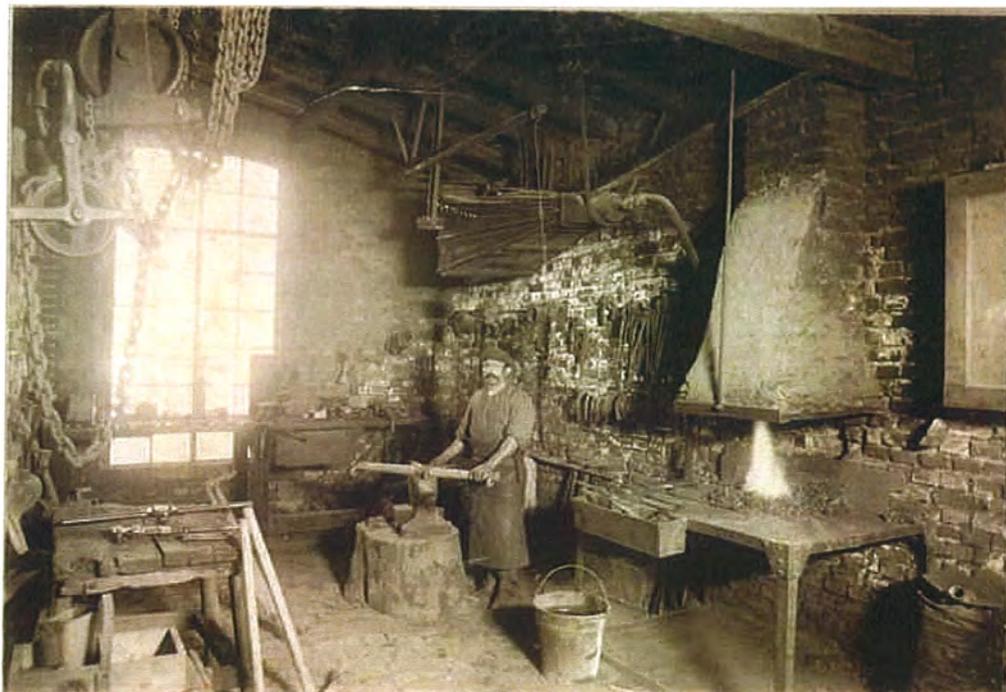
Bild 18: Schmiede Diese befand sich vermutlich in einem Anbau an das Maschinengebäude.

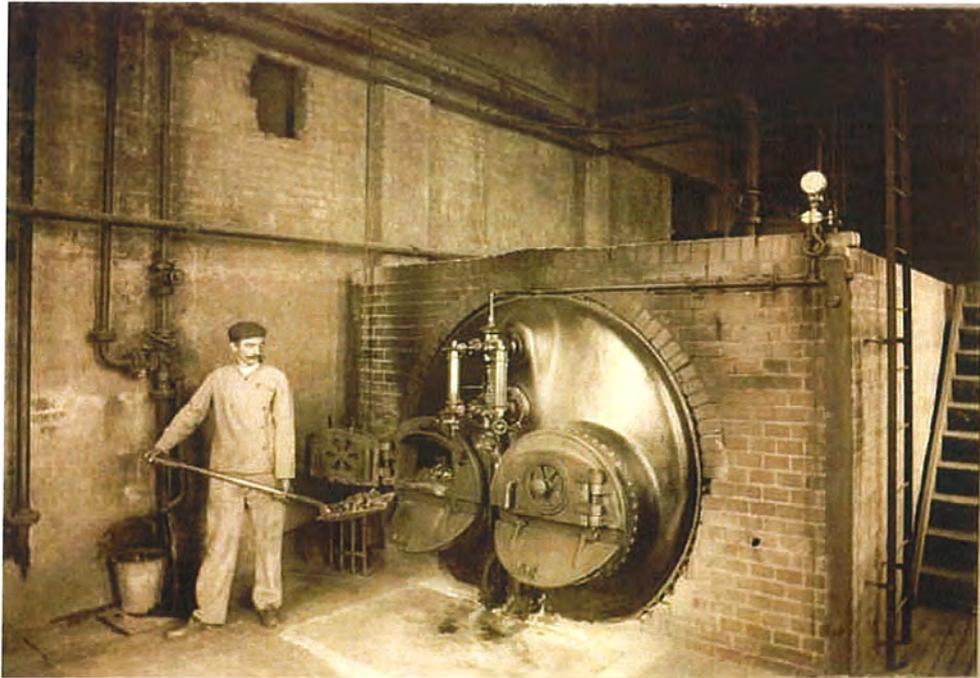
Bild 19: Mit Kohle befeuerter Brennkessel.
