**Historische Kurzrecherche des Standortes
„Möbel Boss“,
in 55129 Mainz, Alte Mainzer Straße 125**

Projekt- Nr.: 1500143

Erstellt im Auftrag von:
Porta Service & Beratung GmbH & Co. KG
Bau- und Immobilienabteilung
Bakenweg 16 - 20
32457 Porta Westfalica

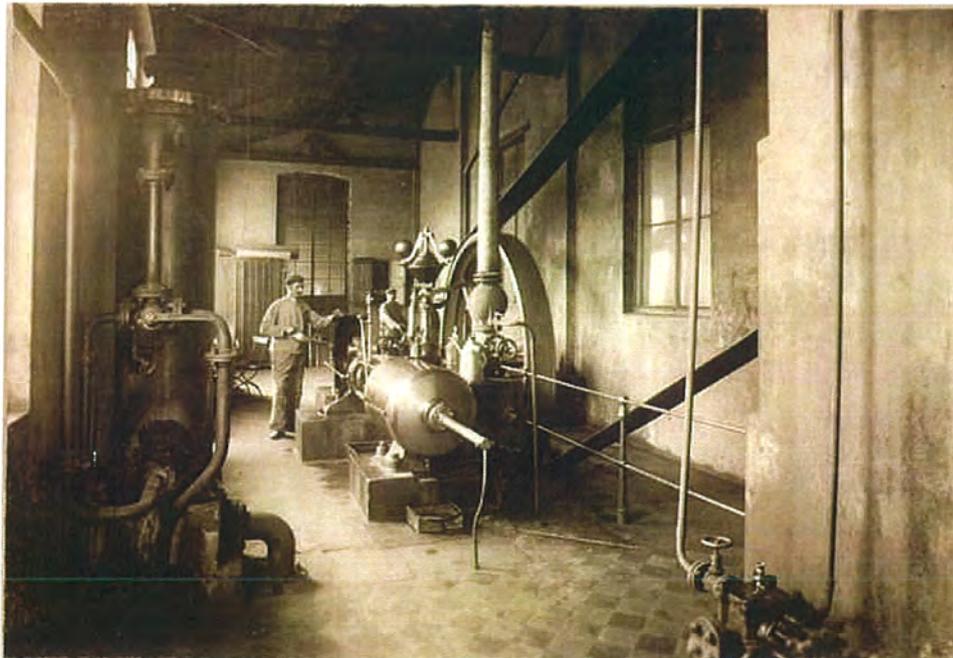
Im Maschinenhaus befanden sich Brecher / Mühlen / Siebmaschinen zur Behandlung des Rohstoffs und eine Strangpresse zur Herstellung der Rohlinge. Angetrieben wurden die Maschinen durch eine Dampfmaschine. Die Brennöfen und die Dampfmaschine wurden mit Kohle und untergeordnet Holz befeuert. Es wurden ausschließlich Backsteine hergestellt, eine Glasur der Produkte fand nicht statt. Die zwei Wohngebäude boten Unterkunft für ca. 4 – 5 Ziegeleiarbeiter mit ihren Familien. Im Nebenerwerb wurde durch die Ziegeleimitarbeiter Landwirtschaft betrieben.

Bild 20: Dampfmaschine. Diese befand sich im Maschinengebäude. Mittels Transmissionsriemen wurde die weiteren Maschinen angetrieben.

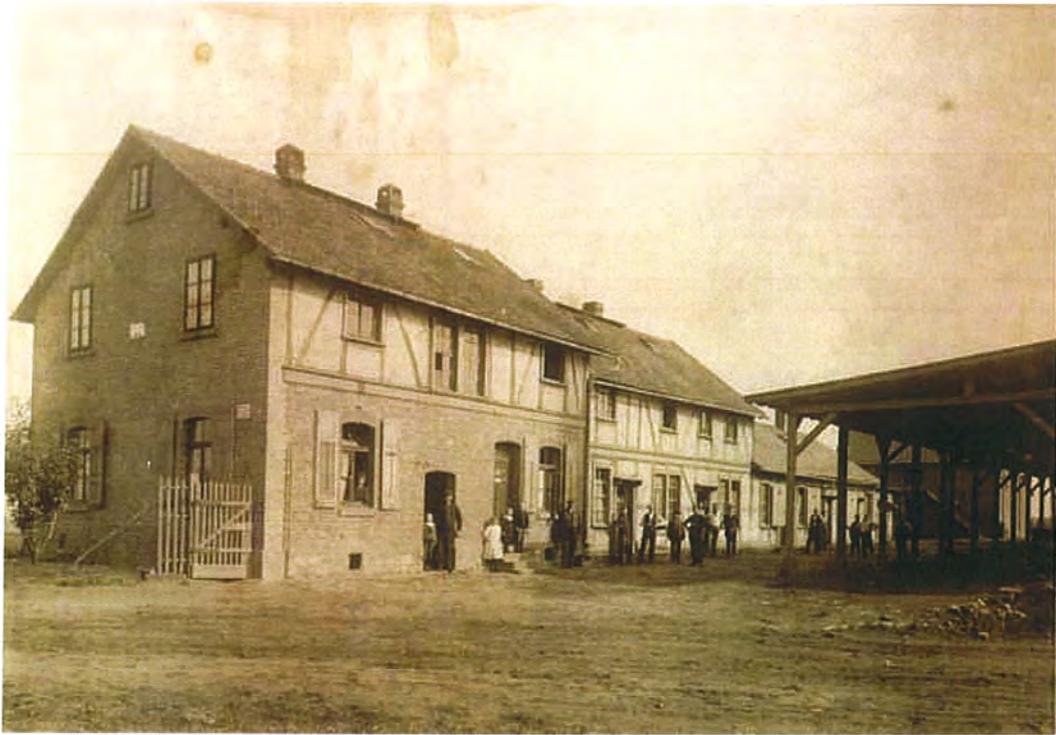
Bild 21: Blick von der heutigen Alten Mainzer Straße aus. Wohngebäude der Ziegeleimitarbeiter und ihrer Familien sowie Sozialgebäude. Rechts überdachter Lagerbereich.
