Verkehrssicherheitscheck an Mainzer Grundschulen

Informationstermin am 14.12.2016
Eisgrubschule Mainz

Eisgrubschule Mainz

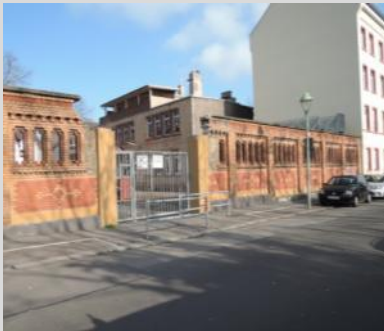
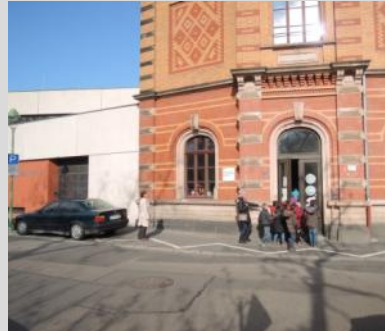
1. Südlicher Schuleingang unsicher und unübersichtlich, da Gehwegparken angeordnet ist und nötige Aufstell- und Stauflächen fehlen,

→ *Schließung des Eingangs geplant*

→ *Gehwegparken vor Nebeneingang bereits durch Poller unterbunden*

- Verlagerung von 5-8 Stellplätzen auf Südseite des Eisgrubwegs mit Schrägpark-Anordnung im Osten oder teils auf Fahrbahn
- Alternative: temporäres absolutes Halteverbot im nördlichen Seitenraum zu Schulzeiten

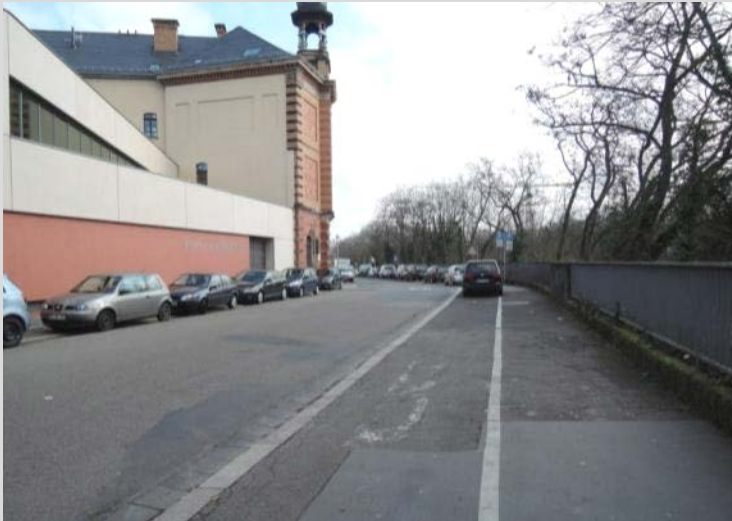
1. Tempo 30-Zone vor Eisgrubschule ohne „optische Bremse“ oder Gestaltung,
 - Straße wirkt für Tempo 30-Zone zu großzügig
 - *Geschwindigkeitsmessungen teils über städtischem Durchschnitt*

- Gruppierung von Parkständen auf nördlichem Straßenraum um Verkehrsberuhigung zu erzielen
- Geschwindigkeitsdämpfung durch Anbringung von Dialogdisplays, Einrichtung von „Pflasterkissen“

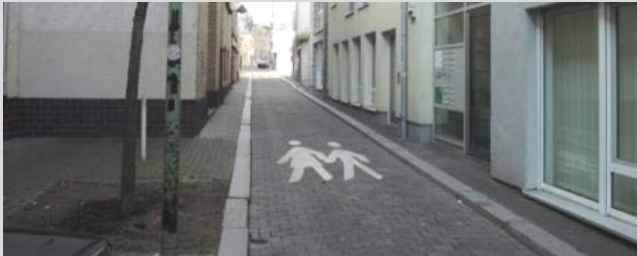
2. praktiziertes Gehwegparken,

- sehr schmale Gehwegbreiten,

- Erneuerung der Poller gegen Gehwegparken
→ *bereits umgesetzt*
- Verlegung des Schuleingangs nutzen und im Eingangsbereich Straße für Kfz-Verkehr sperren, ggf. nur zu Schulzeiten (mit Poller), ggf. Änderung der Fahrtrichtung EBS im Westabschnitt (s. Pkt. 6)
- Beleuchtung prüfen und Spiegel bei Fußgängerüberweg einrichten

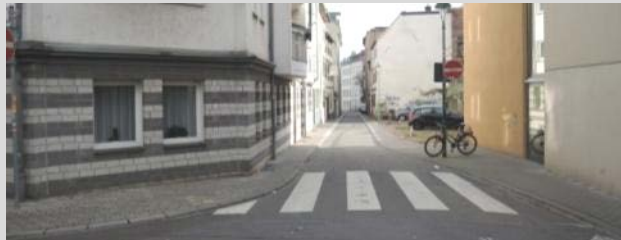
- FGÜ ggf. nicht ausreichend beleuchtet und schwer einsehbar

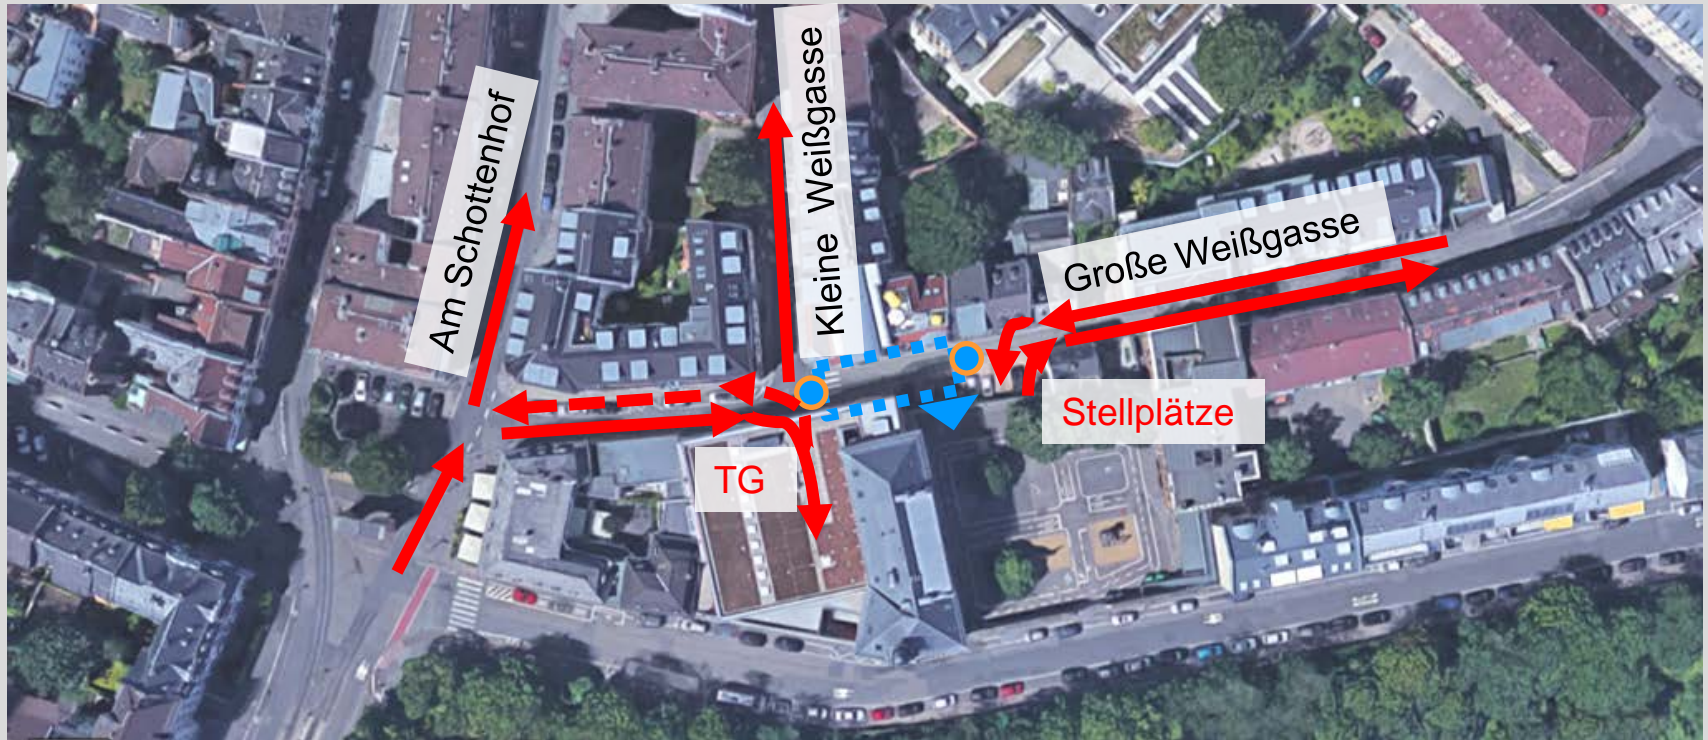
Idee Kfz-Verkehrsführung Nordeingang Eisgrubschule

Verkehrsführung Kfz-Verkehr / alternative Kfz-Verkehrsführung

Poller / Durchfahrtsbeschränkung (ggf. nur temporär)

vor Kfz-Verkehr geschützter Schuleingangsbereich

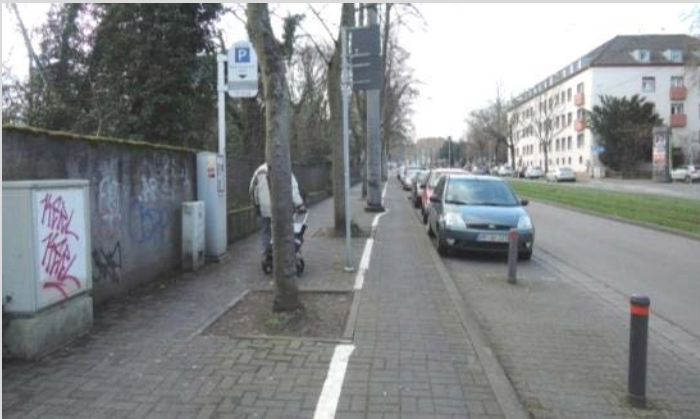
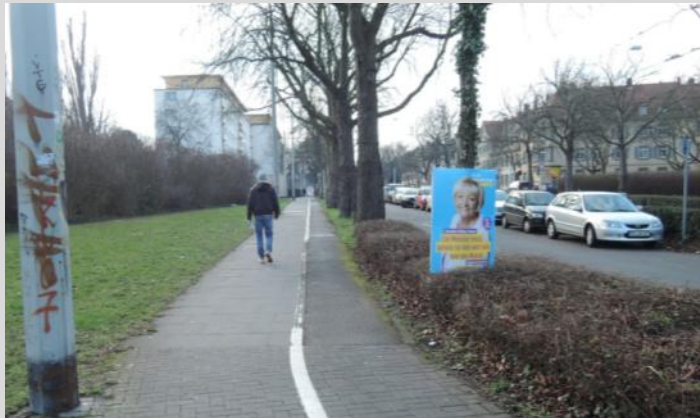
3. Radweg erfüllt nicht die gesetzliche Mindestbreite (1,50 m)

- Aufhebung der Radwegebenutzungspflicht und Geschwindigkeitsreduzierung auf Tempo 30 zwischen Fichteplatz und Gautor bzw. bis Schillerplatz, Markierung von Fahrradpiktogrammen auf der Fahrbahn

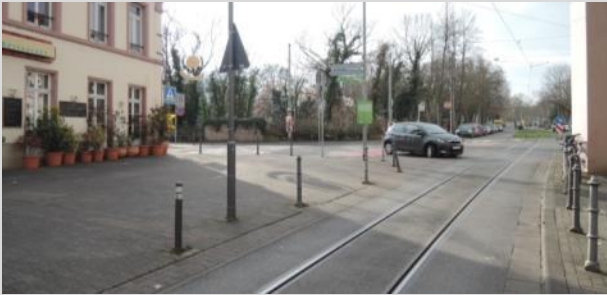
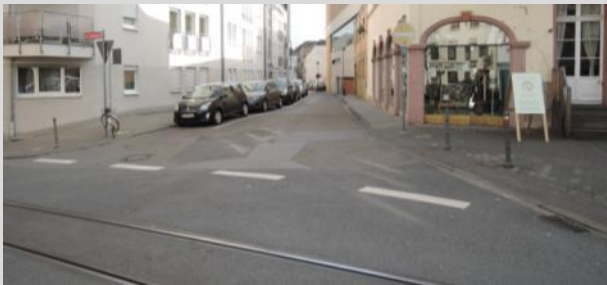
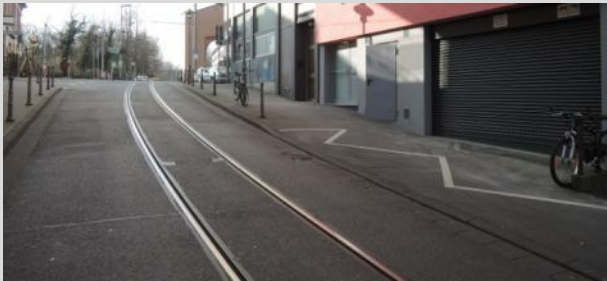
4. Radverkehrsführung in der Gaustraße unsicher / konflikträchtig

- Führung/Wegweisung bergab über Am Schottenhof, Ölgasse und Beidenbacherstraße zur Umfahrung des Radfahrverbots in nördlicher Gaustraße,
- Bei Einmündung Große Weißgasse in Am Schottenhof: Hinweis auf kreuzenden Radverkehr, Führung im Mischverkehr bergab mittels Piktogrammen verdeutlichen und Fahrbahn verbreitern,
- Sichere Führung/Wegweisung bergauf über östlichen Gehweg in Straße Am Schottenhof oder über die kleine Weißgasse und Große Weißgasse

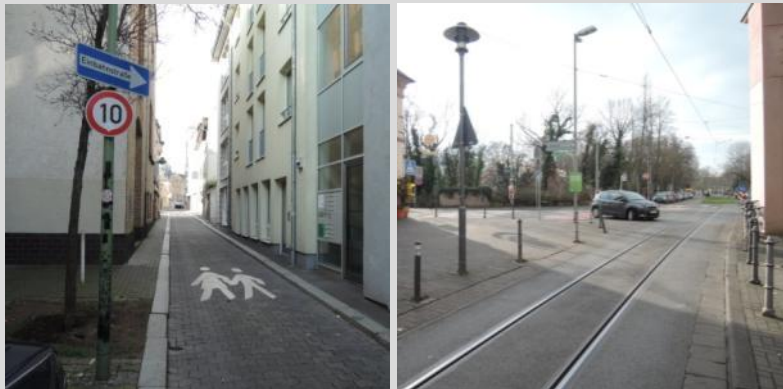
5. Ggf. mangelhafte Beleuchtung der FGÜ an der Straßenbahnhaltestelle „Am Gautor“
6. Knoten Gautor / Große Weißgasse
 - Fahrbeziehung Große Weißgasse in Richtung Süden konflikträchtig
 - fehlende Abstellplätze für Fahrräder

- Beleuchtung prüfen und ggf. ergänzen/ersetzen
- empfohlene Querung (gelbe Punkte) hinter Gautor mit Kindern intensiv besprechen und begehen, sowie von Fahrrädern frei halten & Abstellanlagen erweitern
- Prüfung der Umkehrung der Einbahnstraße Große Weißgasse
 - Vereinfachung Komplexität der Fahrbeziehungen am Knoten
 - Vermeidung Gegenverkehr zur Straßenbahn!

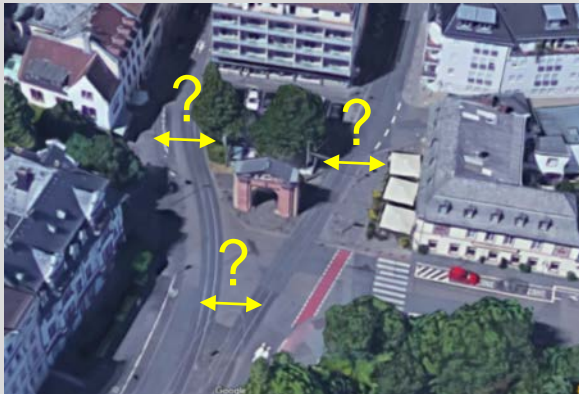
6. Knoten Gautor

- ggf. nicht ausreichend beleuchteter Fußgängerüberweg,

- fehlende gesicherte Querung der Straßenbahntrasse
→ durch Konflikt mit Richtlinien nur signalisierte Querung möglich, jedoch kein Fußgängerüberweg

- Beleuchtung am Fußgängerüberweg prüfen und ggf. ergänzen
- Überplanung des gesamten Gautors um sichere Querungen und Verkehrsführung einzurichten

ggf. auch Platz als „shared space“ (gegenseitige Rücksichtnahme aller Verkehrsteilnehmenden) denkbar, verkehrsrechtliche Regelung???

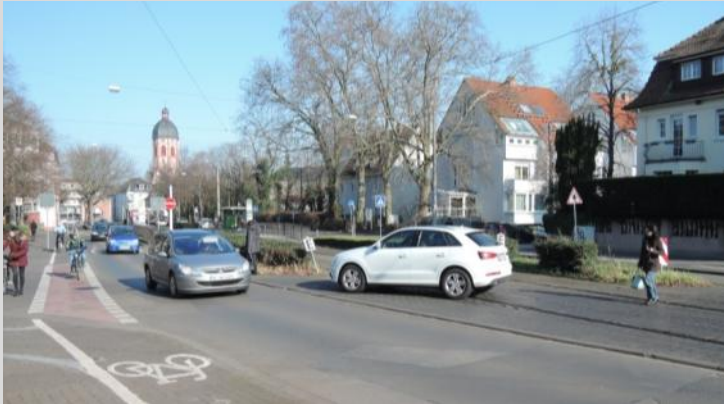
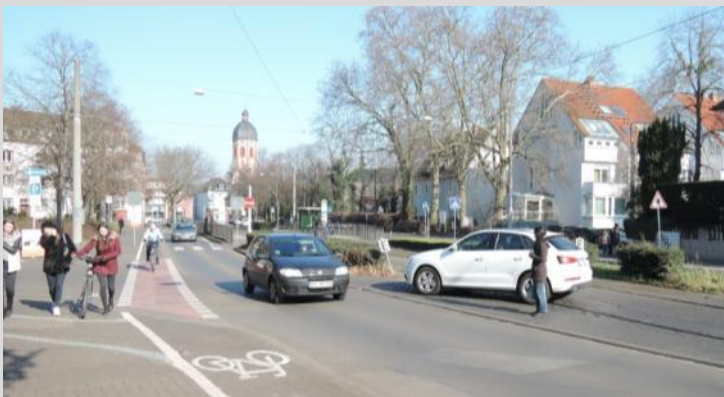
7. Konfliktträchtige Verkehrsführung des Kfz-Verkehrs am Knoten „Am Gautor/Am Pulverturm“

- Prüfung einer intuitiveren Verkehrsführung oder Wegfall des Linksabbiegens in „Am Pulverturm“ über Straßenbahntrasse
