Planungsträger:

Landeshauptstadt Mainz
Stadtplanungsamt
Zitadelle, Bau A
Am 87er Denkmal
55131 Mainz

Bebauungsplan „Neues Wohnen Rodelberg (O 65)“

Fachbeitrag Bäume

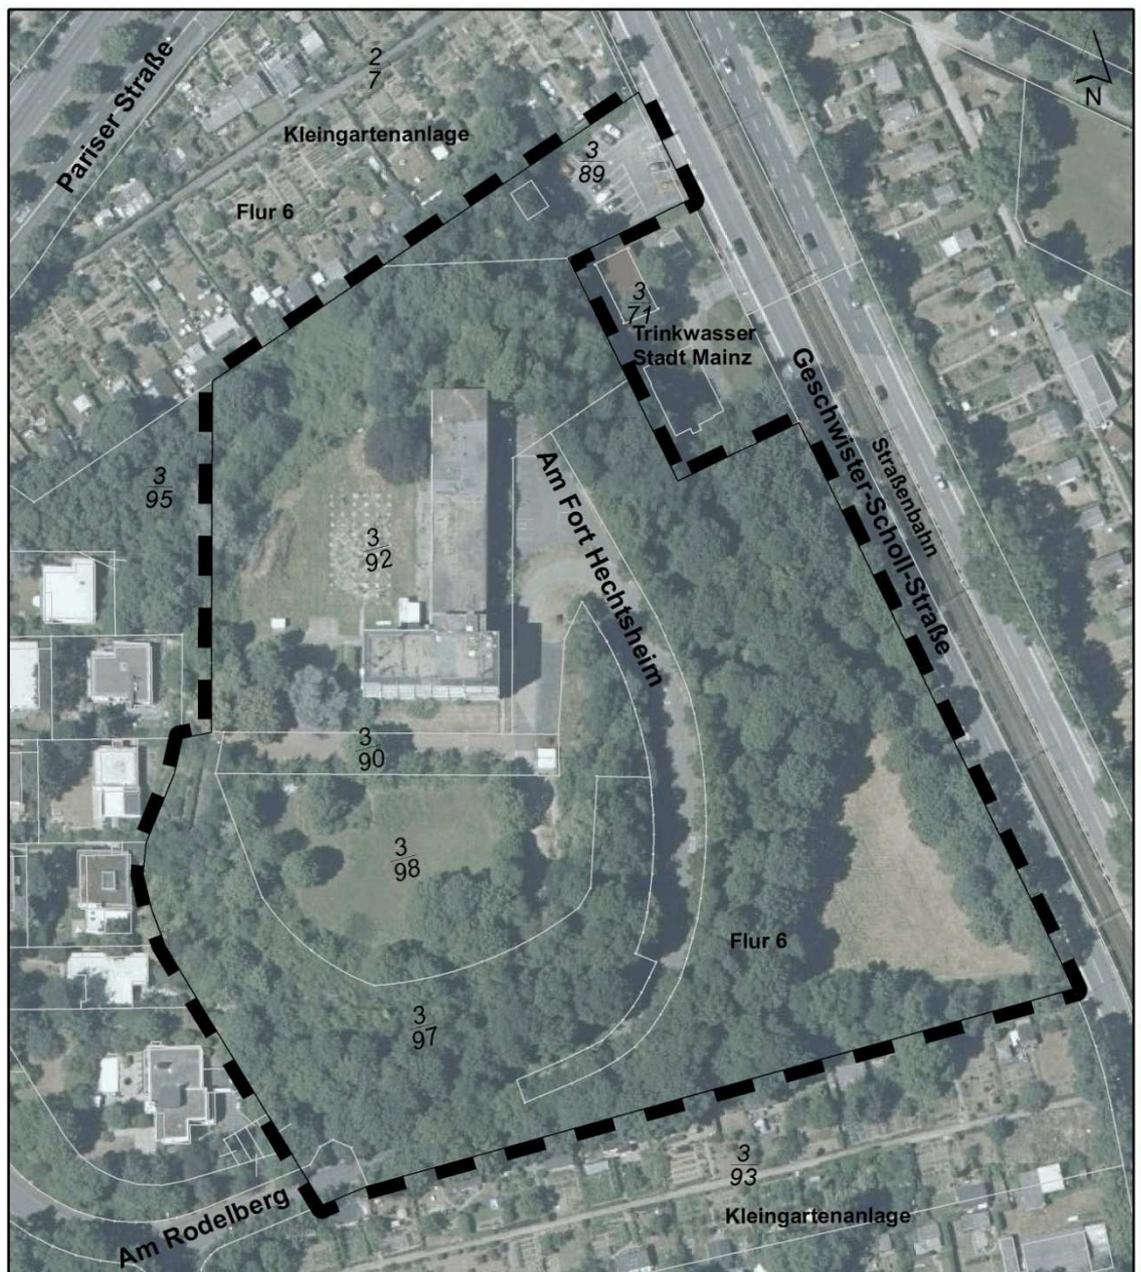
Abbildung 1: Geltungsbereich des Bebauungsplans im Luftbild (Abbildung unmaßstäblich, Kartengrundlage LVerMGeo, Februar 2019)

Innerhalb des Plangebietes befindet sich ein Gebäude, welches als Bürogebäude diente. Wohnnutzungen sind keine vorhanden. Westlich des Geltungsbereiches grenzen Wohngrundstücke an, nördlich und südlich Kleingartenanlagen. Das Plangebiet liegt oberhalb des Pariser Tors, einer Kreuzung zweier Haupteinfallsstraßen, der Pariser Straße und der Geschwister-Scholl-Straße (siehe Abbildung 1).

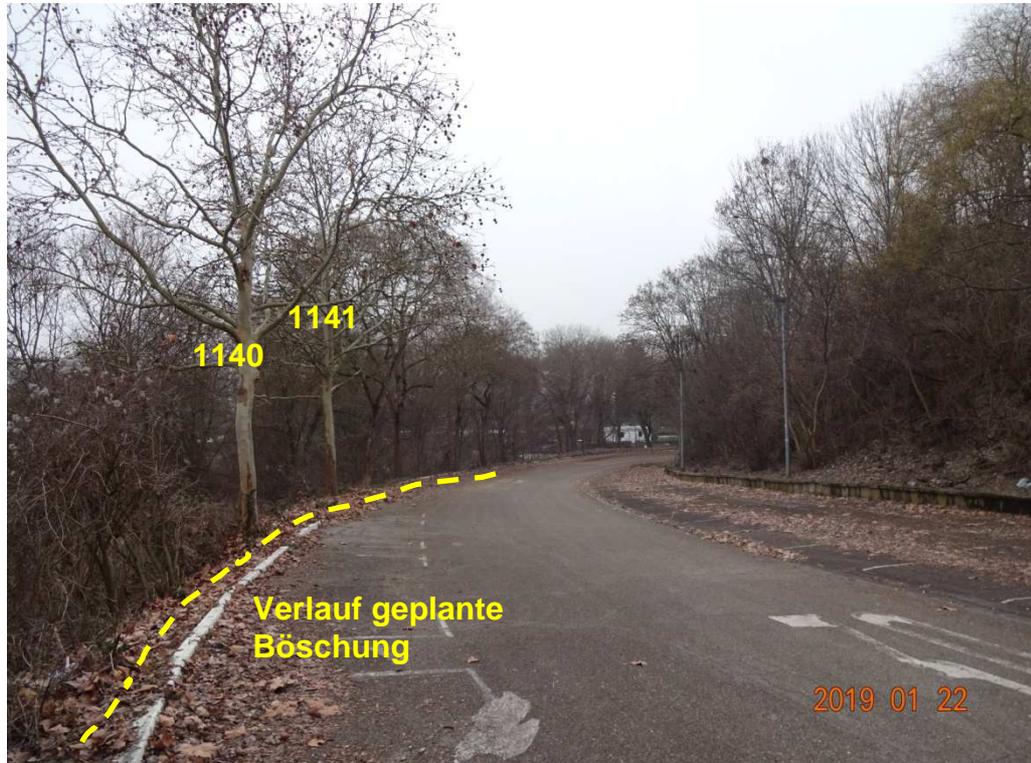
Abbildung 2: Erschließungsstraße Am Fort Hechtsheim – Bäume sehr nah am Hochbord, Krone ragt deutlich in den Straßenraum - Blick von Nord nach Süd

Kleine Gehölzstreifen aus jungen teilweise vitalen Bäumen, vorrangig Vogelkirschen (*Prunus avium*) und ehemals oft geschnittenen Sträuchern wachsen auf dem Plateau am Parkplatze. Im oberen Bereich, östlich entlang der Straße Am Fort Hechtsheim wird der vorhandene Baumbestand überwiegend aus vitalen, geschützten Platanen (*Platanus x acerifolia*), Eschen und Schnurbaum (*Styphnolobium japonicum*) gebildet, weiter südlich treten verschiedene Ahorn hinzu. Die Bäume stehen sehr nah an der vorhandenen Straße bzw. deren Hochbord und der Straßenbelag ist an einigen Stellen durch das Wurzelwerk aufgebrochen.

Für die öffentliche Straßenverkehrsfläche liegt eine technische Planung vor. Die Straße wird ab Profil Nr. 6 aufgeschüttet und nach Westen verlegt (siehe Abbildung 5). Insgesamt stehen die vorhandenen Bäume nah am Straßenrand (siehe Abbildung 2 und Abbildung 3).

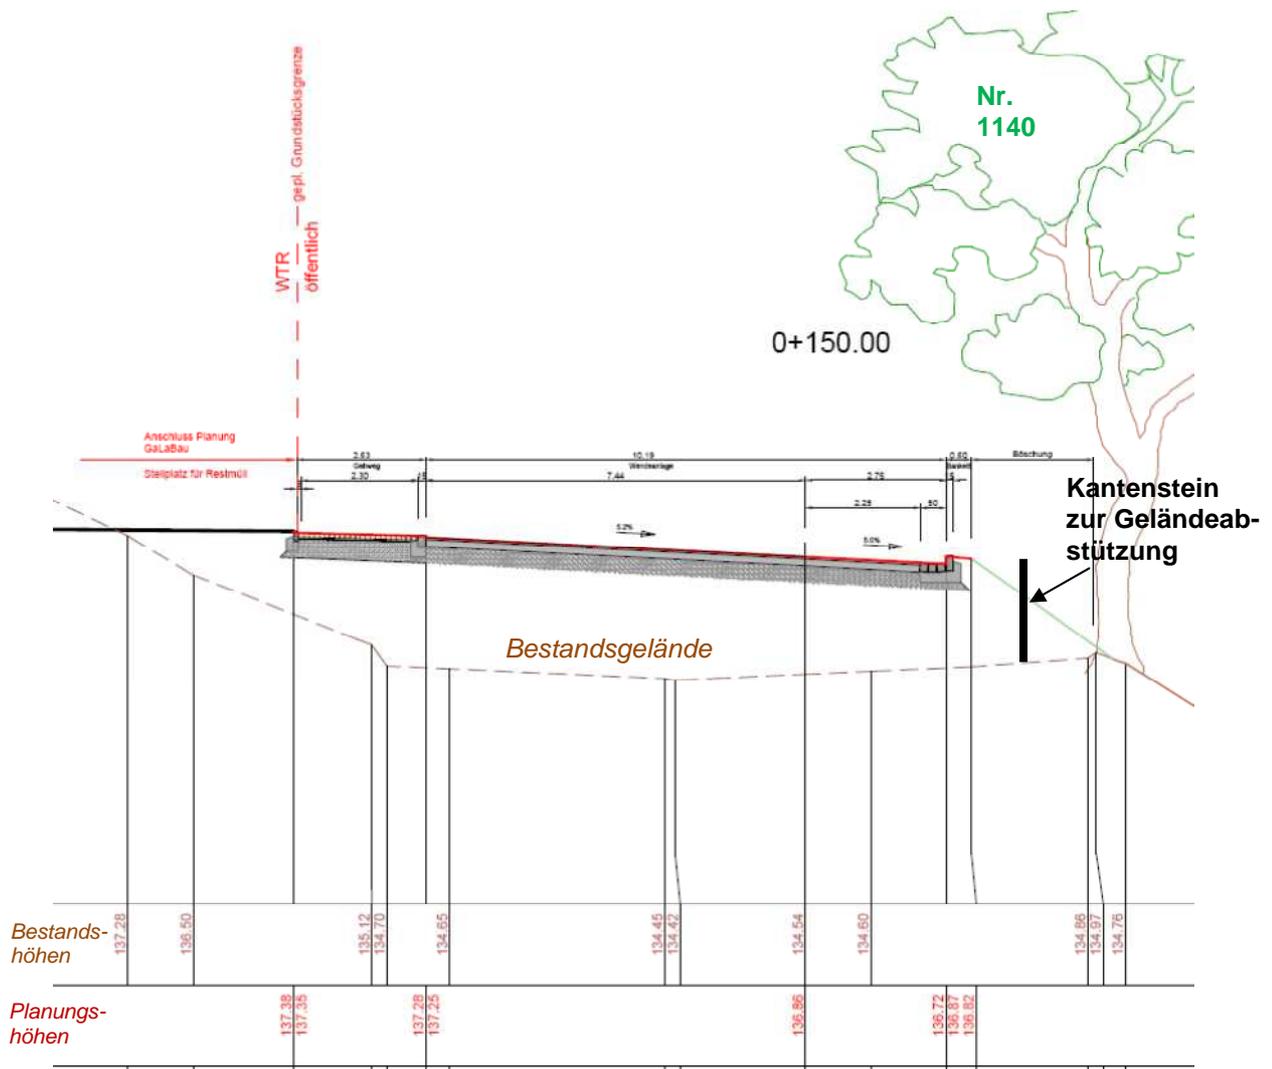
Abbildung 6: Auszug Profil 11 mit Baum Nr. 1140, unmaßstäblich (Ingenieurbüro Thom, 2018, verändert)

im Zusammenhang mit der Böschung bis zu den Bäumen 1140 und 1141 erfolgt, wird abweichend von der Darstellung in Abbildung 5 an den Bäumen 1140 und 1141 ein Kantenstein zur Geländeabstützung verbaut (siehe Karte 1 und siehe Kennzeichnung Profil 11). Unter Berücksichtigung entsprechender Vegetationsschutzmaßnahmen können die Bäume dort überwiegend erhalten werden. Ausnahme bilden die Bäume 1186, 1188 und 1193. Hier erfolgen eine Verschwenkung der Straße sowie eine Anpassung des Fußweges (siehe Abbildung 5 und Karte 1).

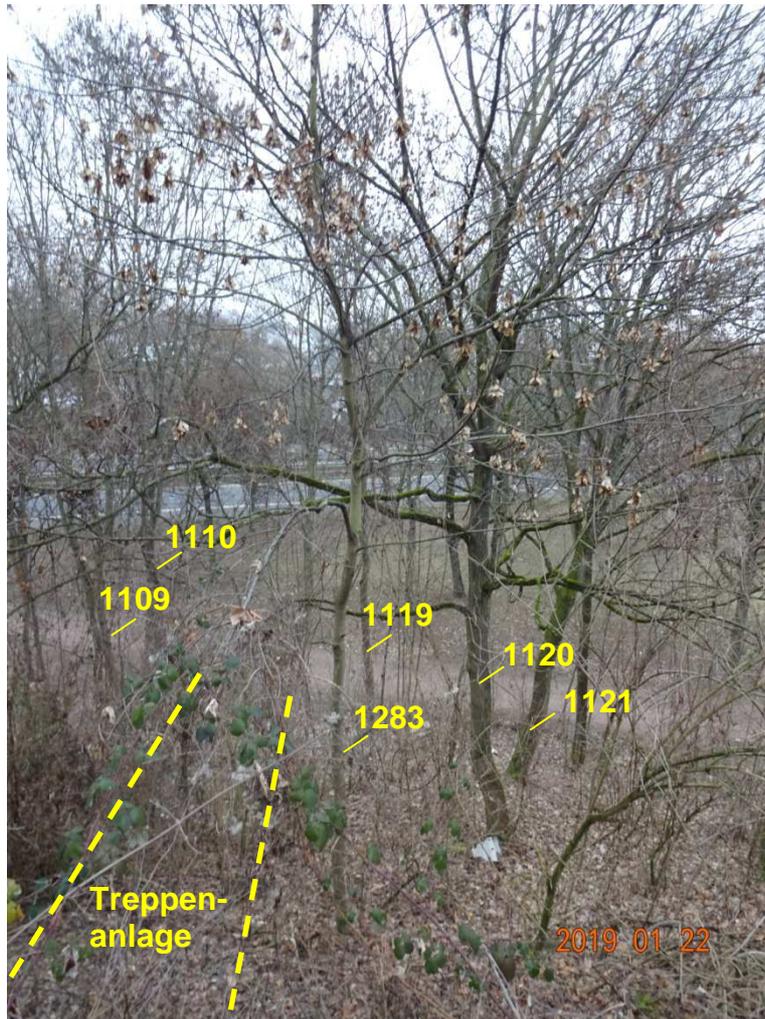
Abbildung 9: Verbindungsweg / Treppenanlage – Rückschnitt der Baumkronen ausreichend für Baufeld, sonst nur junge Bäume und Gebüsch betroffen

Es ist geplant, die Treppenanlage als Fertigteil einzuheben. Für die Errichtung der Zwischenstützen und Fundamente ist vorgesehen, die Arbeiten vom unten gelegenen Bestandsweg durchzuführen. Es sind ein Rückschnitt der Baumkronen, ggf. Wurzelschutzmaßnahmen und Vegetationsschutzmaßnahmen erforderlich. Gleiche Vorgehensweise zum Vegetationsschutz gilt für die Verlegung der Stromleitung im geplanten Leitungsrecht L3.

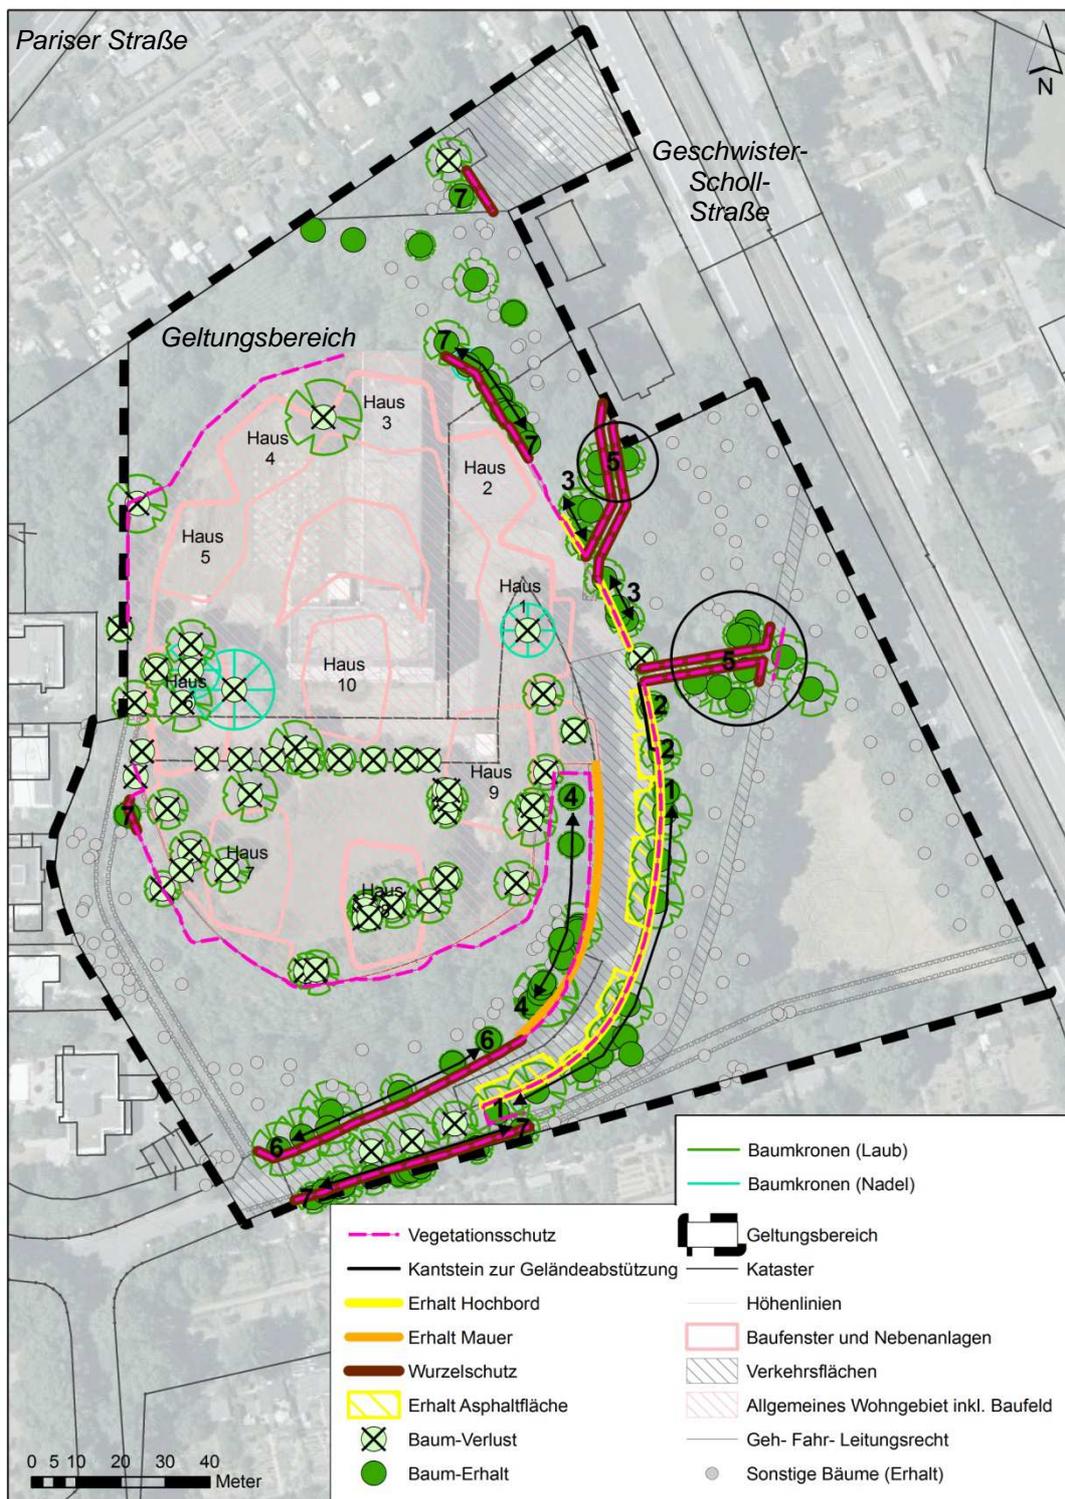
Abbildung 10: Baumschutzmaßnahmen in den definierten Bereichen 1-7

Die 85 Erhalts-Bäume werden zusammengefasst und Bereichen mit gleichen Maßnahmen zugeordnet. Es werden folgende Bereiche definiert:

1. Östlich der Straße / südlich Zufahrt TG
2. Östlich der Straße / Zufahrt TG

3. Östlich der Straße / nördlich Zufahrt TG
4. Westlich der Straße / Mauer
5. Verbindungsweg / Treppenanlage / Leitungsrecht L3
6. Einfahrtsbereich
7. Sonstige Bereiche: Fußgängerbereich, südwestlich / nordöstlich Allgemeines Wohngebiet, private Parkfläche

- Baumschutz
Während der Bauphase sind für alle zu erhaltenden Bäume baumschützende Maßnahmen gemäß DIN 18920 im Kronen-, Stamm- und Wurzelbereich erforderlich. Die Vorgaben aus Tabelle 3 und Abbildung 10 sind umzusetzen.

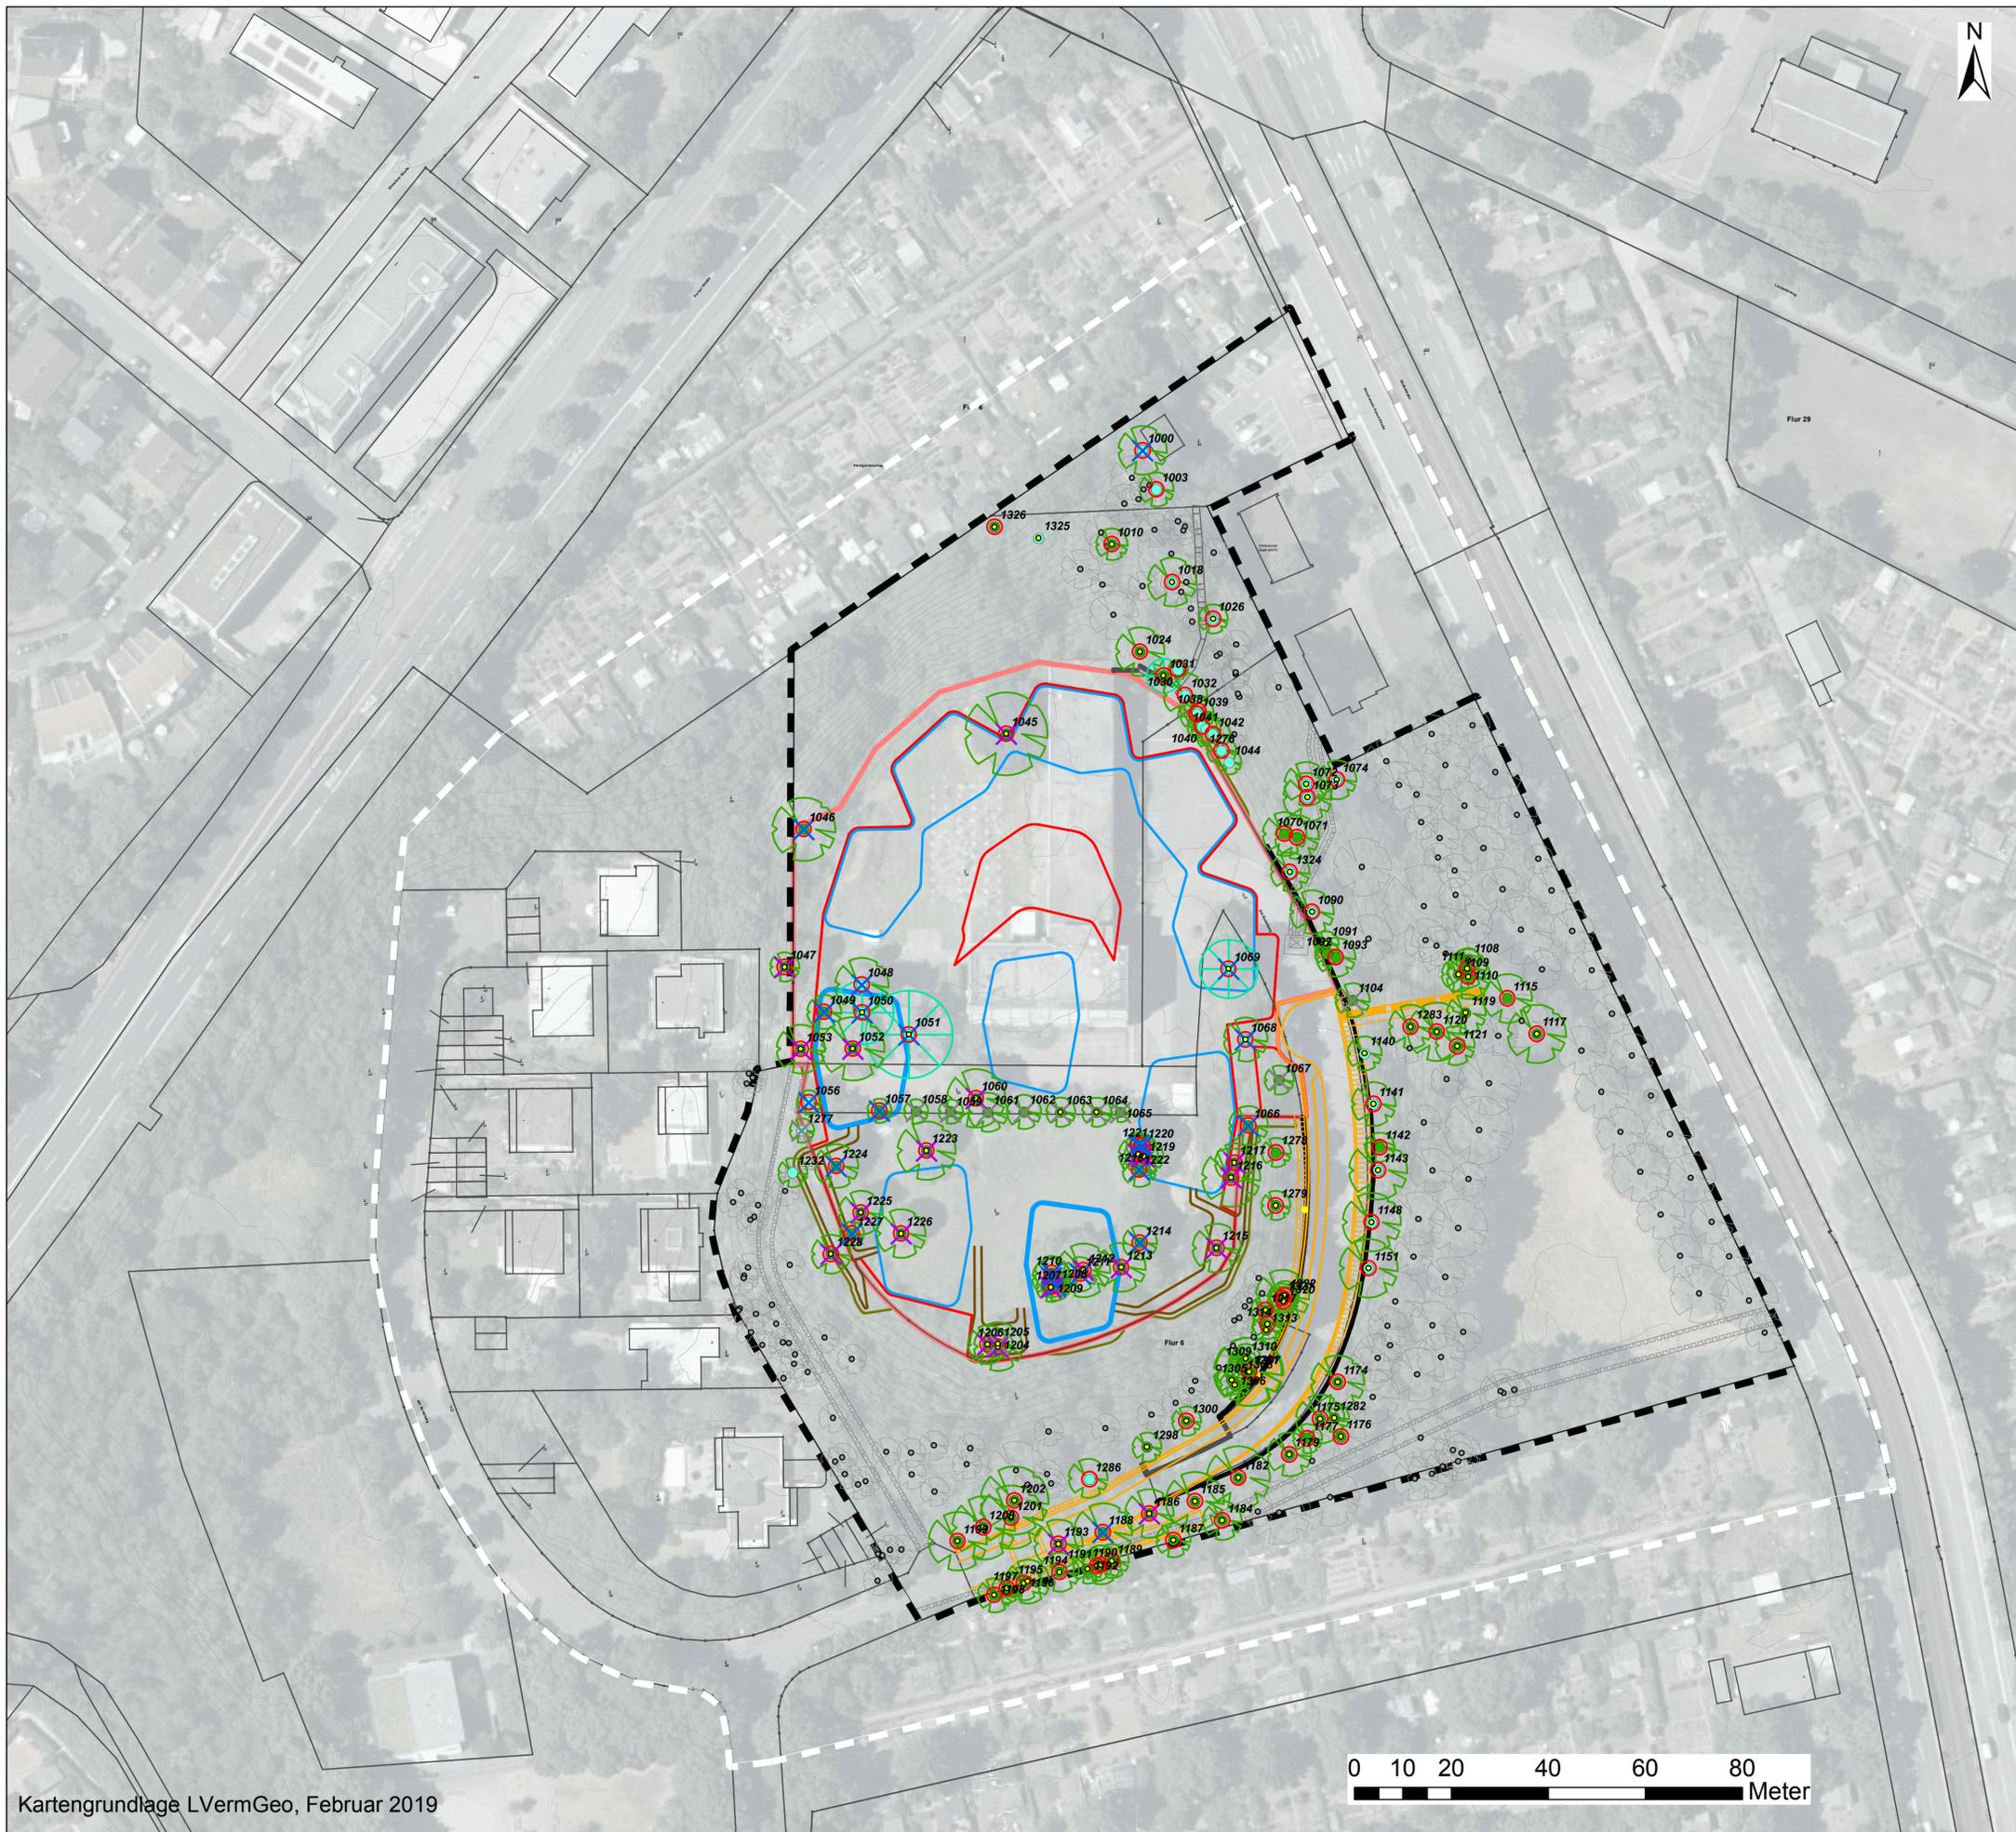
Die kartierten und 139 planungsrelevanten Bäume im Untersuchungsgebiet sind in Karte 1 mit Nummer dargestellt und Gegenstand von Tabelle 1. Elf Bäume mit den Nummern 1110, 1018, 1026, 1046, 1049, 1051, 1052, 1117, 1188, 1325 und 1326 weisen Tages- und Sommerquartiere für Fledermäuse auf und teilweise auch Strukturen für baumhöhlenbewohnende Vogelarten (siehe Fachbeitrag Artenschutz, Landschaftsökologie und Zoologie Twelbeck, 2019).

Zur Verhinderung einer möglichen Schädigung der Bäume bleiben der Hochbord am Oststrand der vorhandenen Straße sowie der Asphalt im Bereich der Kronen erhalten (siehe Karte 1). Am Westrand bleibt die Mauer zwischen Profil 6 und 11 erhalten. Die neue Straße wird auf den Bestand aufgebaut. Um zu vermeiden, dass eine Schädigung durch Überschüttung

Die Straßenlaternen westlich der Straße werden bodennah abgesägt. Die Fundamente bleiben erhalten, sodass kein Eingriff in den Boden und damit im Bereich vorhandener Bäume erfolgt (siehe Karte 1).
