Feuerwehrrhäuser in Mainz

Zustandsdiagnose

Gerätehaus

Freiwillige Feuerwehr Mainz-Drais

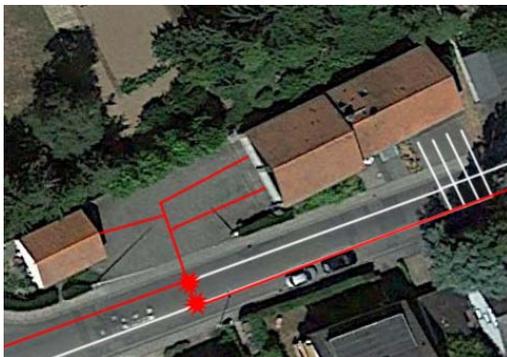
Abb. 3_Kreuzungspunkte

Laut der Deutschen Gesetzlichen Unfallversicherung (DGUV) sind Kreuzungspunkte zwischen anfahrenden Einsatzkräften und bereits ausrückenden Einsatzfahrzeugen zu minimieren. Aufgrund der einseitigen Erschließung sind zahlreiche Kreuzungspunkte vorhanden (siehe Abb. 3).

Empfehlung: Aufgrund der Lage des Gerätehauses und der Erschließung lassen sich Kreuzungspunkte nicht vermeiden.

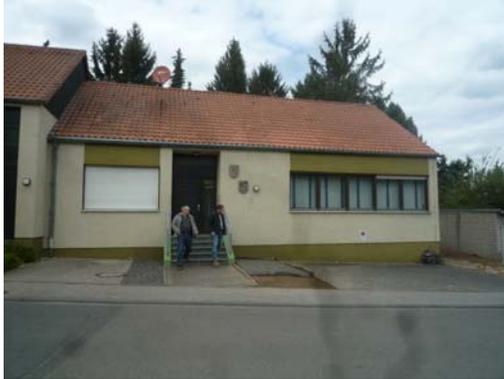
Abb. 4_ Stellplätze für Einsatzkräfte vor dem Haupteingang

Die Anzahl der Stellplätze für die Einsatzkräfte, unterschreitet die Anzahl der Sitzplätze in den Einsatzfahrzeugen. Auf dem Grundstück befinden sich 4 Stellplätze vor dem Haupteingang des Gebäudes (siehe Abb. 4).

Die 4. vorhandenen Stellplätze sind ausreichend groß und entsprechen dem Maß von 2,5 m x 5,0 m.

Die Stellplätze befinden sich in der Nähe des Eingangs. Stolperfallen wie z.B. Rasengitterstein, Gullys (1) oder Ablaufrinnen sind vorhanden.

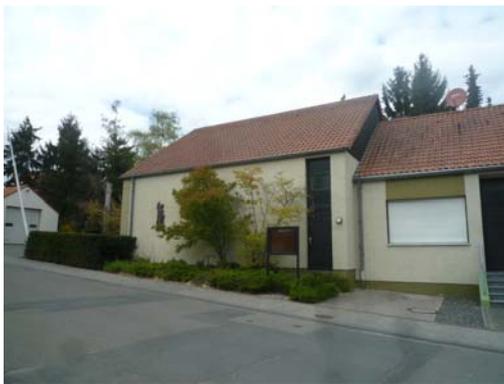
Abb. 5_ Beleuchtung der Stellplätze

Generell ist eine Beleuchtung für die Stellplätze vorhanden. Die Beleuchtungsstärke ist jedoch nicht ausreichend.

Für die vorhandenen Strahler existieren keine Dämmerungsschalter oder Bewegungsmelder.

Empfehlung: Beleuchtung mit einer angemessenen Beleuchtungsstärke von 10 Lux und Bewegungsmeldern oder Dämmerungsschaltern installieren.

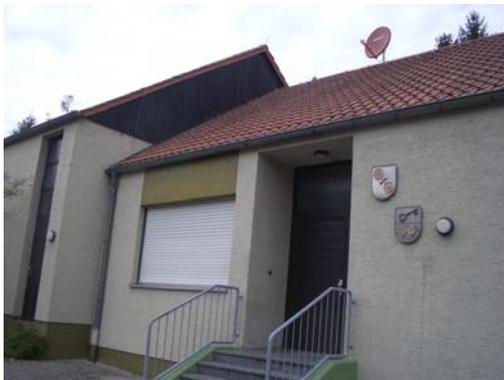
Abb. 6_Beleuchtung des Alarmeinangangs

Die Beleuchtung des Alarmeinangangs besitzt keinen Bewegungsmelder und entspricht nicht den Maßgaben von 50 Lux Beleuchtungsstärke (siehe Abb. 6).

Empfehlung: Beleuchtung mit der Beleuchtungsstärke 50 Lux für den Alarmeinangang mit Bewegungsmeldern oder Dämmerungsschaltern installieren.

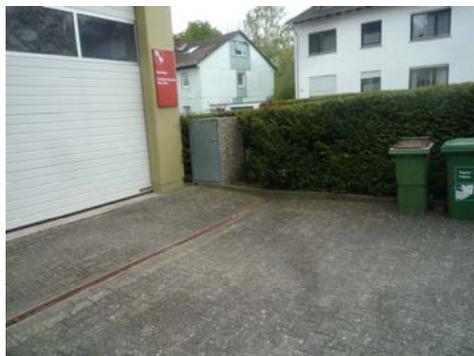
Abb. 7_Ablauf als Oberflächenentwässerung des Stauraums vor dem Gerätehaus

Die Oberflächenentwässerung erfolgt durch einen Ablauf im vorderen Drittel des Stauraumes. Entsprechende Gefälle wurden ausgebildet.

Ein Ölabscheider ist in der Ablaufrinne vorhanden. Öle oder andere wassergefährdende Stoffe können somit nicht in die Kanalisation gelangen (siehe Abb. 7 Ablaufrinne und Ölabscheider).

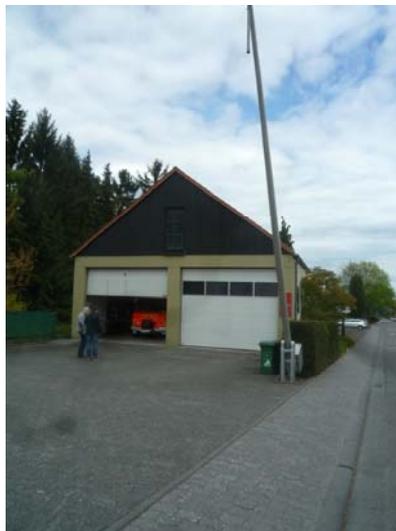
Abb. 8_ Übungshof= Zufahrt Gerätehaus

Als Übungshof kann der Platz vor dem Gerätehaus genutzt werden (siehe Abb. 8).

Laut DGUV sollen die Abmessungen des Übungshofes mindestens 25 x 10 m betragen. Der Stauraum entspricht diesen Abmessungen.

Ein Unterflurhydrant ist vorhanden. Ein Oberflurhydrant existiert nicht.

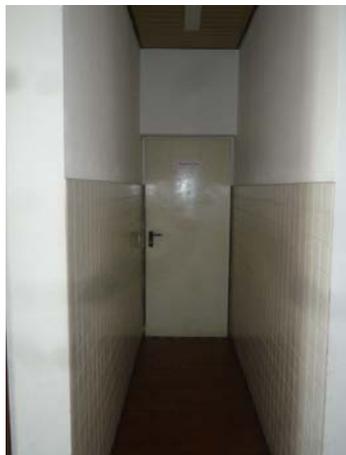
Die nutzbare Breite der Fluchtwege ist nur eingeschränkt verfügbar. Der notwendige Flur muss frei von Brandlasten gehalten werden. Offene Garderoben sind nicht zulässig. Der nachträglich hergestellte Flur und einzige Direktverbindung zwischen Haupthaus und Gerätehaus ist mit 85cm im Lichten als zu schmal zu erachten (siehe Abb. 9).

Abb. 9_ Umnutzung alter Toilettenbereich in Verbindungsflur zwischen Haupthaus und Gerätehaus

Empfehlung: Eine umfassende Fluchtwegkennzeichnung ist umgehend anzubringen.

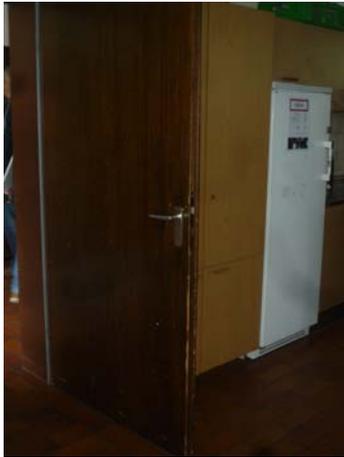
Die Innentüren zwischen notwendigem Flur und den Aufenthaltsräumen oder Lagern sind ausschließlich einfache Holztüren (siehe Abb. 10) mit sehr geringer Brandschutzwirkung und entsprechen nicht der LBauO Rheinland-Pfalz. Einzig zwischen Fahrzeughalle und dem notwendigem Flur wurde eine Brandschutztür verbaut. Bei einem Brand innerhalb des Gebäudes können sich Rauch und Feuer nahezu ungehindert ausbreiten.

Abb. 10_Einfache Holztür zwischen Schulungsraum und Flur

Empfehlung: Austausch sämtlicher Holztüren gegen Brandschutztüren. Die vorhandenen Durchdringungen sind mit geeigneten Materialien zu verschließen

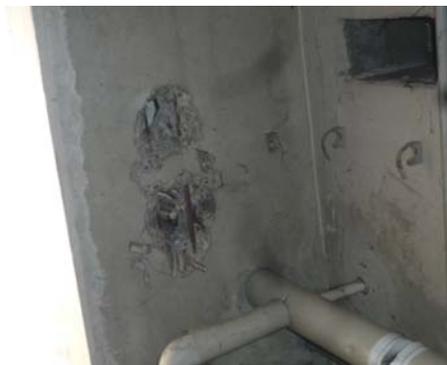
Die vorhandenen Durchdringungen sind nicht fachgerecht geschlossen.

Abb. 11_Offene Durchdringungen im Deckenbereich der demontierten Be- und Entlüftungsanlage

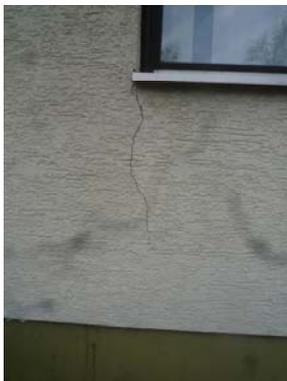
Abb. 12_ Mauerwerk

Am Mauerwerk sind keine Risse und Beschädigungen festzustellen. Lediglich im Fensterbereich der Eingangsfassade befindet sich ein Setzungsriß.

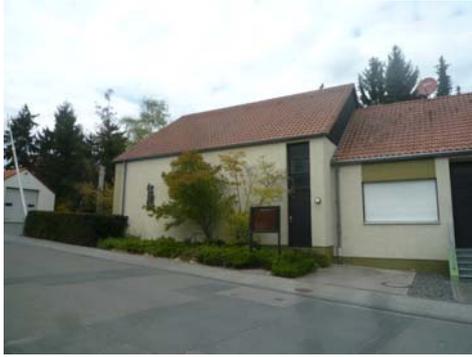
Der optische Eindruck der Fassade ist gut. Der verputzte Teil der Fassade muß mittelfristig neu gestrichen werden.

Abb. 13_ Verputzte Fassade

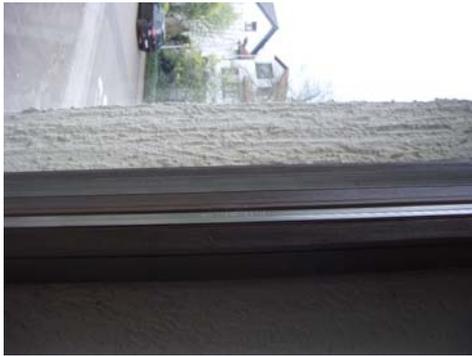
Alle Fenster des Gebäudes sind zweifach verglast.

Abb. 14_Doppelverglasung

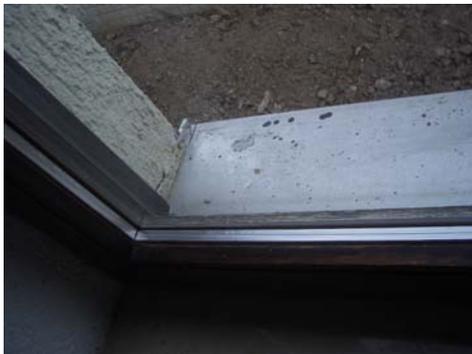
Sämtliche Fenster besitzen dichtschießende Holzprofile (siehe Abb. 15).

Abb. 15_dicht schließende Holzprofile

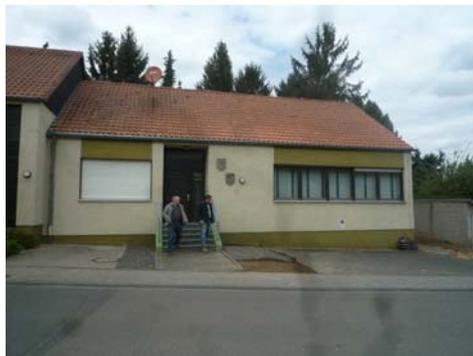
Der Dachbelag besteht aus einer Ziegeleindeckung. (siehe Abb. 16). Das Dach ist dicht. Im Bereich der Unterspannbahn zeigen sich großflächig offene Stellen (siehe Abb.17)

Abb. 16_Dachfläche; Ziegeleindeckung

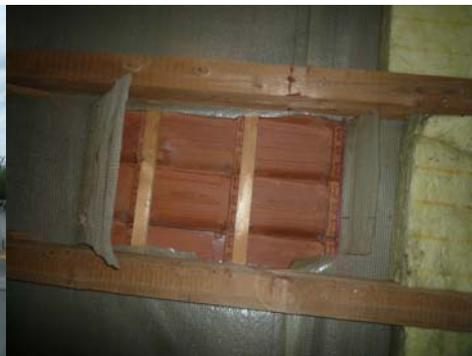
Abb. 17_Dachinnenseite/ offene Stellen der Unterspannbahn

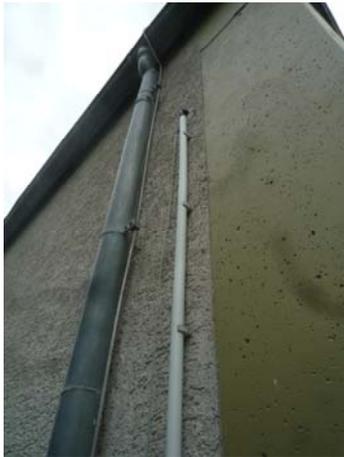
Abb. 19_Blitzschutz

Die Satteldächer des Gerätehauses werden über außenliegende Fallrohre an den Gebäudetransseiten entwässert (siehe Abb. 19). Die Fallrohre sind ausreichend dimensioniert (DN100) und verfügen über Reinigungsöffnungen.

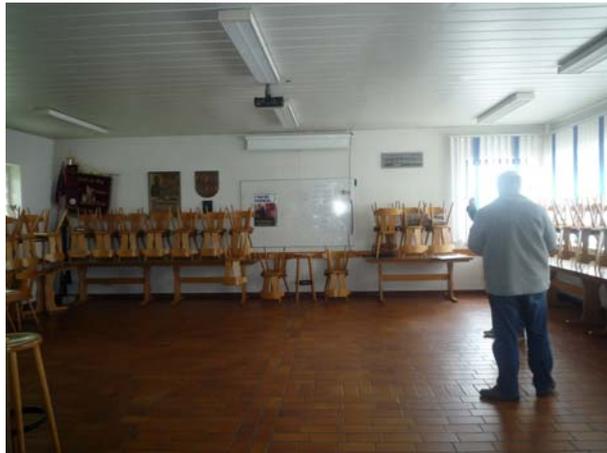
Der Bodenaufbau ist nutzungsgerecht und seinem Alter entsprechend in einem guten Zustand. Er ist leicht zu reinigen und hat kaum Beschädigungen. Der Boden ist eben, Fliesen sind fest verlegt und haben keine Hohlstellen. Der Abnutzungsgrad ist gering (siehe Abb. 22). Die Fliesen sind älter als 20 Jahre.

Abb. 22_ Fliesenboden im Schulungsraum

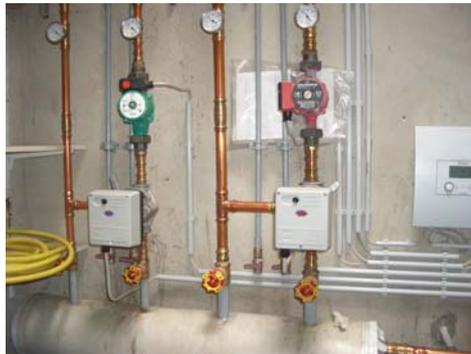
Abb. 23_Wärmeverteilnetz

Das sichtbare Verteilnetz besteht im Bereich des Heizraumes aus Kupferrohren (siehe Abb. 23). Die Zuleitungen im Rest des Gebäudes bestehen Schwarzrohr. Das Wärmeverteilnetz ist größtenteils ungedämmt.

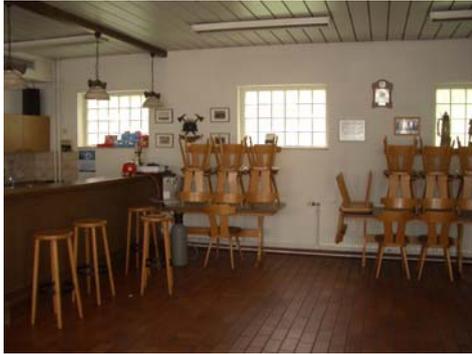
Der Zustand der Heizkörper ist insgesamt gut. Nur geringfügige optische Mängel konnten festgestellt werden. Das Alter der Heizkörper ist über 10 Jahre. Thermostatventile mit einstellbarer Max. (Solltemperatur) und Min.-Begrenzung (Frostsicherung) vorhanden.

Die Einbausituation der Heizkörper erfüllt die Anforderungen der Gesetzlichen Unfallversicherungen (keine scharfe Ecken und Kanten). Sie ist entsprechend der Raumnutzung und seitlichen Lagerung der Bestuhlung. Jedoch mitunter nicht frei zugänglich.

Abb. 23.1_Heizkörper im Veranstaltungs-/ Schulungsraum

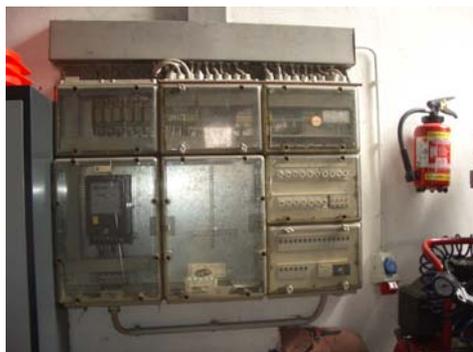
Abb. 24_Niederspannungshauptverteilung

Das Gebäude wird aus dem Niederspannungsnetz der Stadtwerke Mainz versorgt. Der Hausübergabe- und Anschlusskasten befindet sich in unmittelbarer Nähe der Niederspannungshauptverteilung in der Fahrzeughalle (siehe Abb. 24/25). Die Niederspannungsanlage befindet sich allgemein in einem zufriedenstellenden Zustand ist jedoch deutlich älter als 20 Jahre.

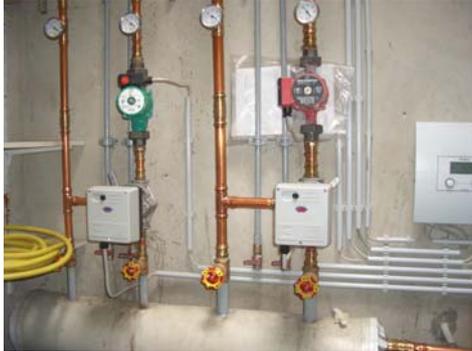
Abb. 26_ Leitungsführung

Netz- bzw. Leitungsführung hauptsächlich in Leitungskanälen über Mauerwerk bzw. Putz sowohl als auch unter Putz verlegt.

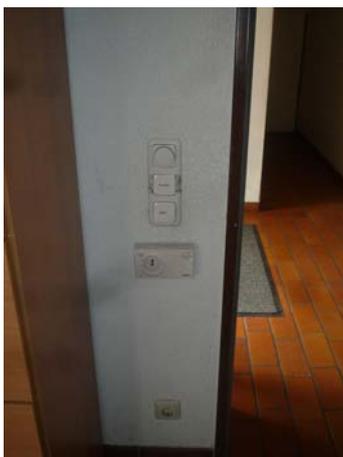
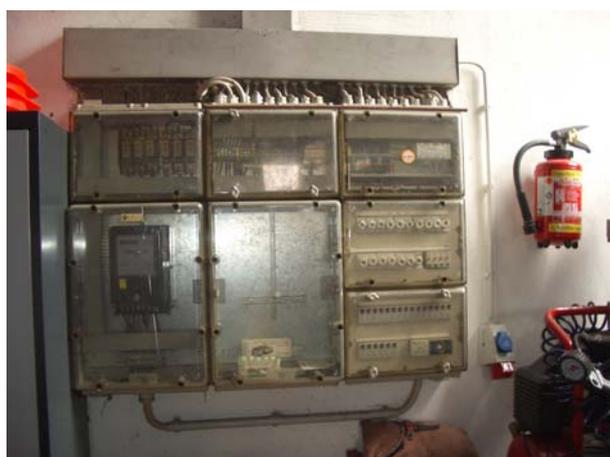
Starkstromanschlüsse sind zahlreich vorhanden (z.B. in der Fahrzeughalle und in der Küche, siehe Abb. 27).

Abb. 27_Schaltersystem im Veranstaltungs-/ Schulungsraum/ Starkstromdose in der Fahrzeughalle

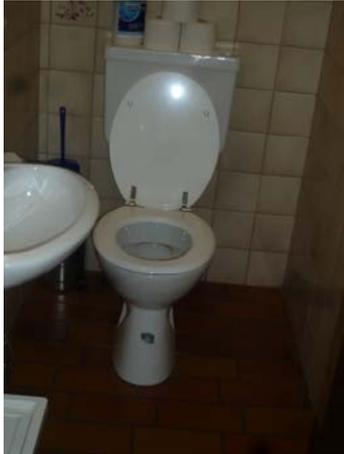
Abb. 28_Toilette Herren

Im Gebäude befindet sich jeweils eine Toilette für Mann (Urinale sind nicht vorhanden) und eine Toilette für Frau und sind älter als 20. Jahre und in einem gepflegtem Zustand.

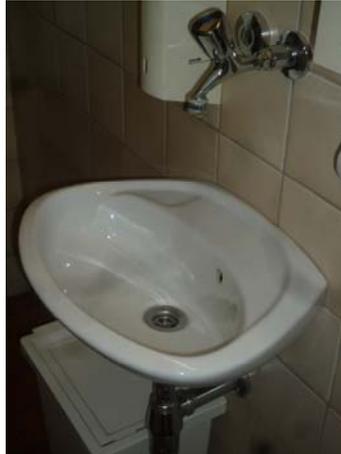
- Waschbecken WC-Bereich
In nicht ausreichender Zahl vorhanden jedoch in funktionsbereitem Zustand.
- Waschbecken Werkstätten
In der Werkstatt ist kein Waschbecken vorhanden.
- Küche Spüle
Vorhanden und in gutem Zustand.
- Küche Handwaschbecken
Nicht vorhanden. Nur Spülbecken.
- Abstellraum Ausgussbecken
Nicht vorhanden.

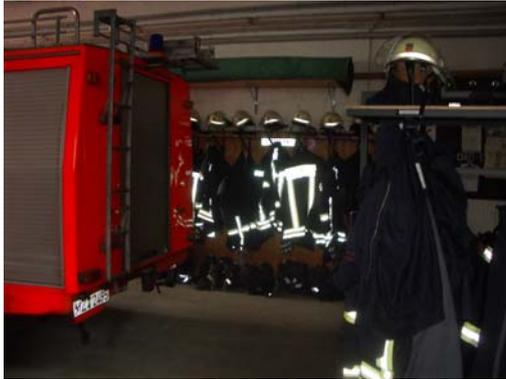
Nicht vorhanden. Die PSA (Persönliche Schutzausrüstung) hängt in der Fahrzeughalle. Die PSA, private Kleidung und sich umziehende Einsatzkräfte sind nahezu ungeschützt gegenüber Abgasen. Hektische Bewegungen oder Unachtsamkeit können zu Unfällen führen (siehe Abb. 30).

Abb. 30_Umkleidebereich in der Fahrzeughalle

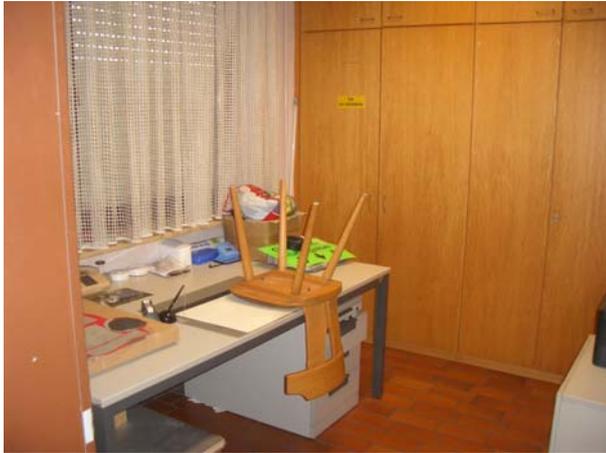
Abb. 31_Büro des Wehrführers

Das Büro des Wehrführers erfüllt mit ca. 9,00 m² Fläche nicht die Anforderungen laut GUV-I 8554. Es ist beengt (siehe Abb. 31). Die Mindestraumhöhe überschreitet überall die vorgegebenen 2,70 m. Eine natürliche Belichtung ist durch große Fensteröffnungen gewährleistet. Künstliche Lichtquellen sind vorhanden. Alle Elektrogeräte im Büro sind mit einem gültigen Prüfsiegel versehen. Das nicht transponderbasierte

Schließsystem und die fehlende EDV-Ausstattung (Internet, DSL) fallen negativ ins Gewicht.

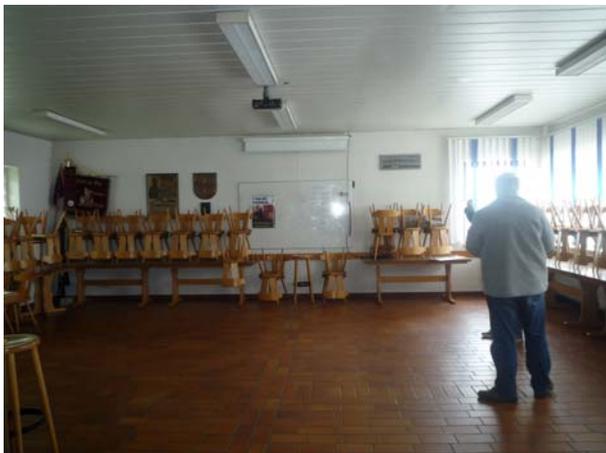
Abb. 32_Schulungsraum

Der Schulungsraum erfüllt mit ca. 75,00 m² Fläche die Anforderungen laut GUV-I 8554. Die Mindestraumhöhe überschreitet überall die vorgegebenen 2,70 m. Eine natürliche Belichtung ist durch mehrere große Fensteröffnungen gewährleistet. Ausreichend künstliche Lichtquellen sind vorhanden. Lagermöglichkeiten für Lehrmittel etc. existieren nicht. Alle Elektrogeräte im Schulungsraum sind mit einem gültigen Prüfsiegel versehen. Im Katastrophenfall kann der Schulungsraum als Wärmestube genutzt werden.

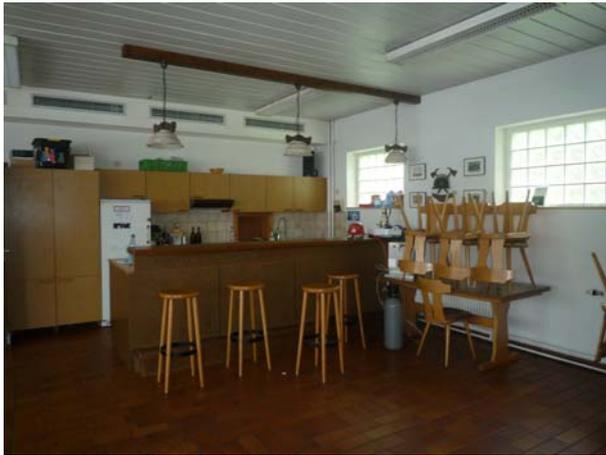
Abb. 33_ Küche

Die Küche ist im Mehrzweckraum inkludiert und nicht separiert und widerspricht in Bezug auf Veranstaltungen der VStättVO- §50. Die Mindestraumhöhe überschreitet überall die vorgegebenen 2,70 m. Eine natürliche Belichtung ist durch das große Fenster gewährleistet. Ausreichend künstliche Lichtquellen sind vorhanden. Lagermöglichkeiten für Kochutensilien etc. sind vorhanden. Alle Elektrogeräte in der Küche sind mit einem gültigen Prüfsiegel versehen. Eine Dunstabzugshaube existiert, eine Spülmaschine existiert. Der Reinigungsaufwand des Bodens ist gering. Jedoch fehlt ein Bodeneinlauf.

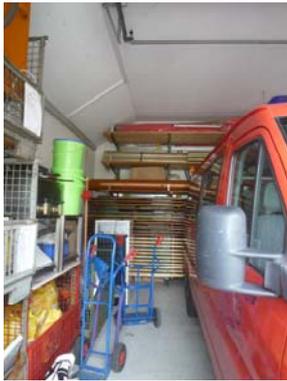
Abb. 34_Lagerfläche

- Allgemeines Materiallager
Ein allgemeines Materiallager für Feuerwehrzwecke existiert nicht. Feuerwehrspezifische Ausrüstungsgegenstände werden in einer zweiten kleineren Fahrzeughalle gelagert. Lagerkapazitäten für Küche, Getränke und ähnliches sind im umfunktionierten Duschbereich und Heizraum im Gebäude vorhanden.

Empfehlung: Sämtliche Nebenräume der Feuerwehr sind nicht vorhanden. Der Grundriss und die Gesamtfläche des Grundstücks bieten keine Möglichkeit zusätzliche Flächen zu generieren. Unter Einbeziehung der Ausbaureserve im nicht ausgebauten Dachgeschoss wäre eine Unterbringung zusätzlicher Funktionen möglich. Hierzu müsste jedoch der gesamte Standort von Grund auf umstrukturiert werden.

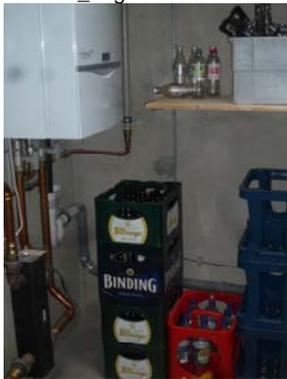
Abb. 36_Getränkelager im Heizraum

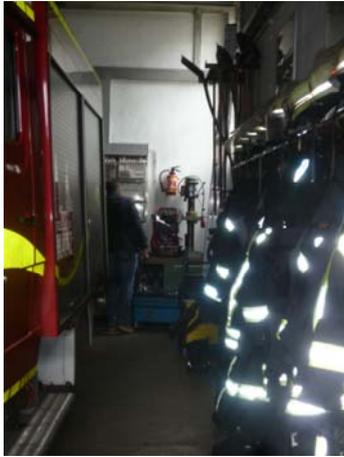
Eine separate Werkstatt ist nicht vorhanden. Innerhalb der Fahrzeughalle sind notdürftig wenige Werkzeuge untergebracht.

Abb. 39_Werkstatteinrichtung in der Fahrzeughalle

Empfehlung: Sämtliche Nebenräume der Feuerwehr sind nicht vorhanden. Der Grundriss und die Gesamtfläche des Grundstücks bieten keine Möglichkeit zusätzliche Flächen zu generieren. Unter Einbeziehung der Ausbaureserve im nicht ausgebauten Dachgeschoss wäre eine Unterbringung zusätzlicher Funktionen möglich. Hierzu müsste jedoch der gesamte Standort von Grund auf umstrukturiert werden.

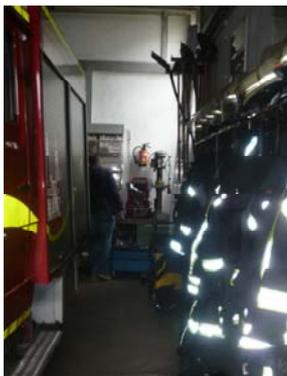
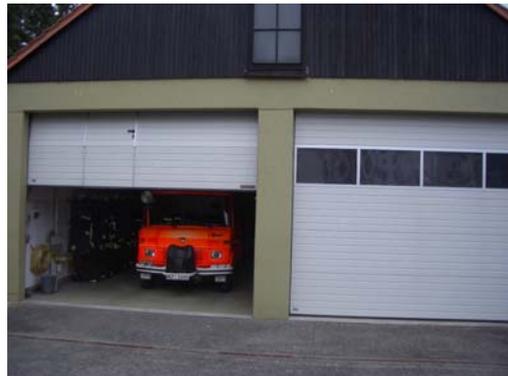
Der Abstand zwischen Fahrzeug und Wand liegt größtenteils über dem Mindestmaß von 0,5 m. Der Mindestabstand zwischen Fahrzeug und Decke von 0,2 m wird eingehalten. Die Durchfahrtsbreite beträgt 3,50 m und erfüllt die vorgeschriebenen 3,5 m.

Abb. 41_ unterschrittene Mindestdurchfahrbreite

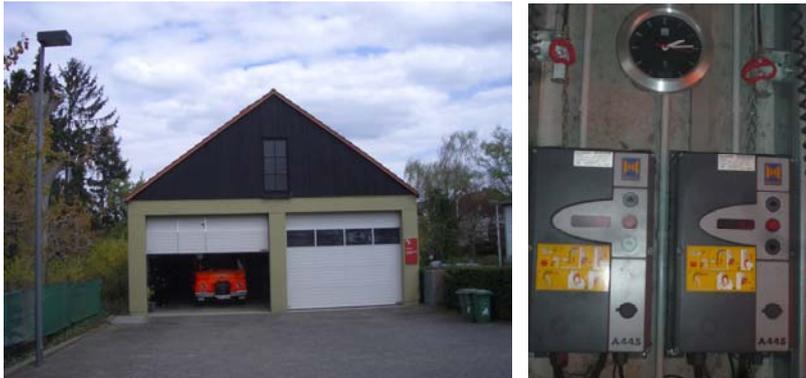
Die Einsatztore sind ca. 5 Jahre alt und in einem sehr gutem Zustand. Im Bereich der Tore befinden sich keine Stolperfallen. Eine Notentriegelung und Handöffnung ist möglich. Eine Öffnung/ Schließung funktioniert über ein Bedienfeld innerhalb der Fahrzeughalle sowie einer Fernsteuerung aus den Einsatzfahrzeugen.

Abb. 41_Torsituation Fahrzeughalle
