Geotechnischer Bericht

***Wohnbebauung
Ehemalige Brauerei
Wormser Straße in Mainz***

***Haus 1
(Säulenhalle)***

Projektnummer: 190835_A

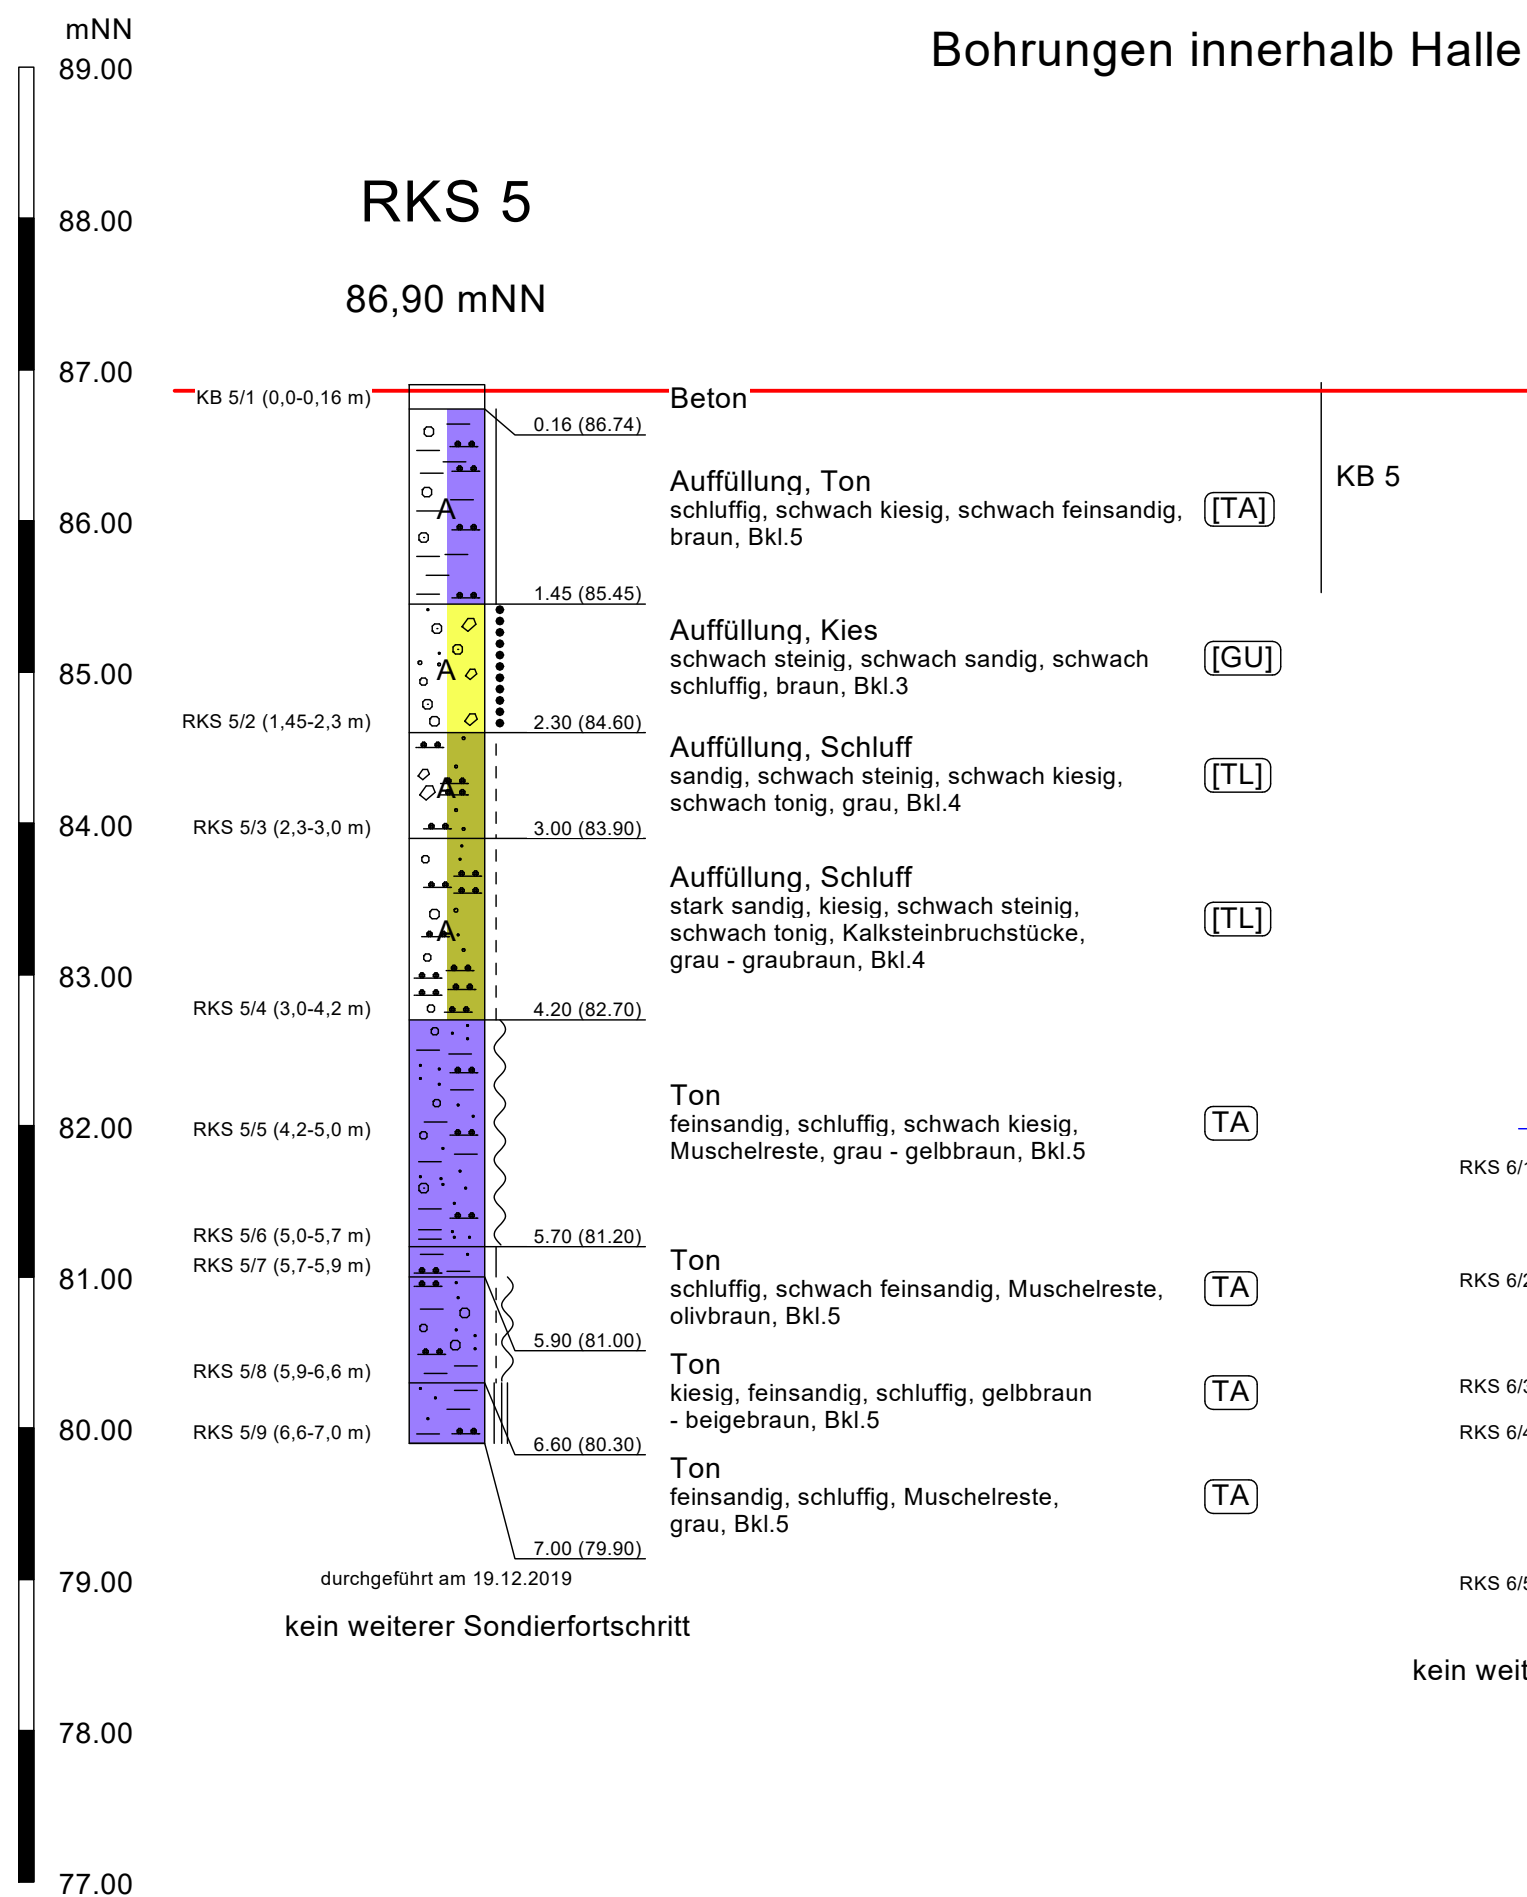
Haus 1 (Säulenhalle) Teil 2

halbfest - fest	A	Auffüllung
	halbfest	■	Sand
	steif - halbfest	▲	Schluff
	steif	○	Kies
	weich - steif	■	Ton
	weich	■	Kalkstein
	locker		
	mitteldicht		
	dicht

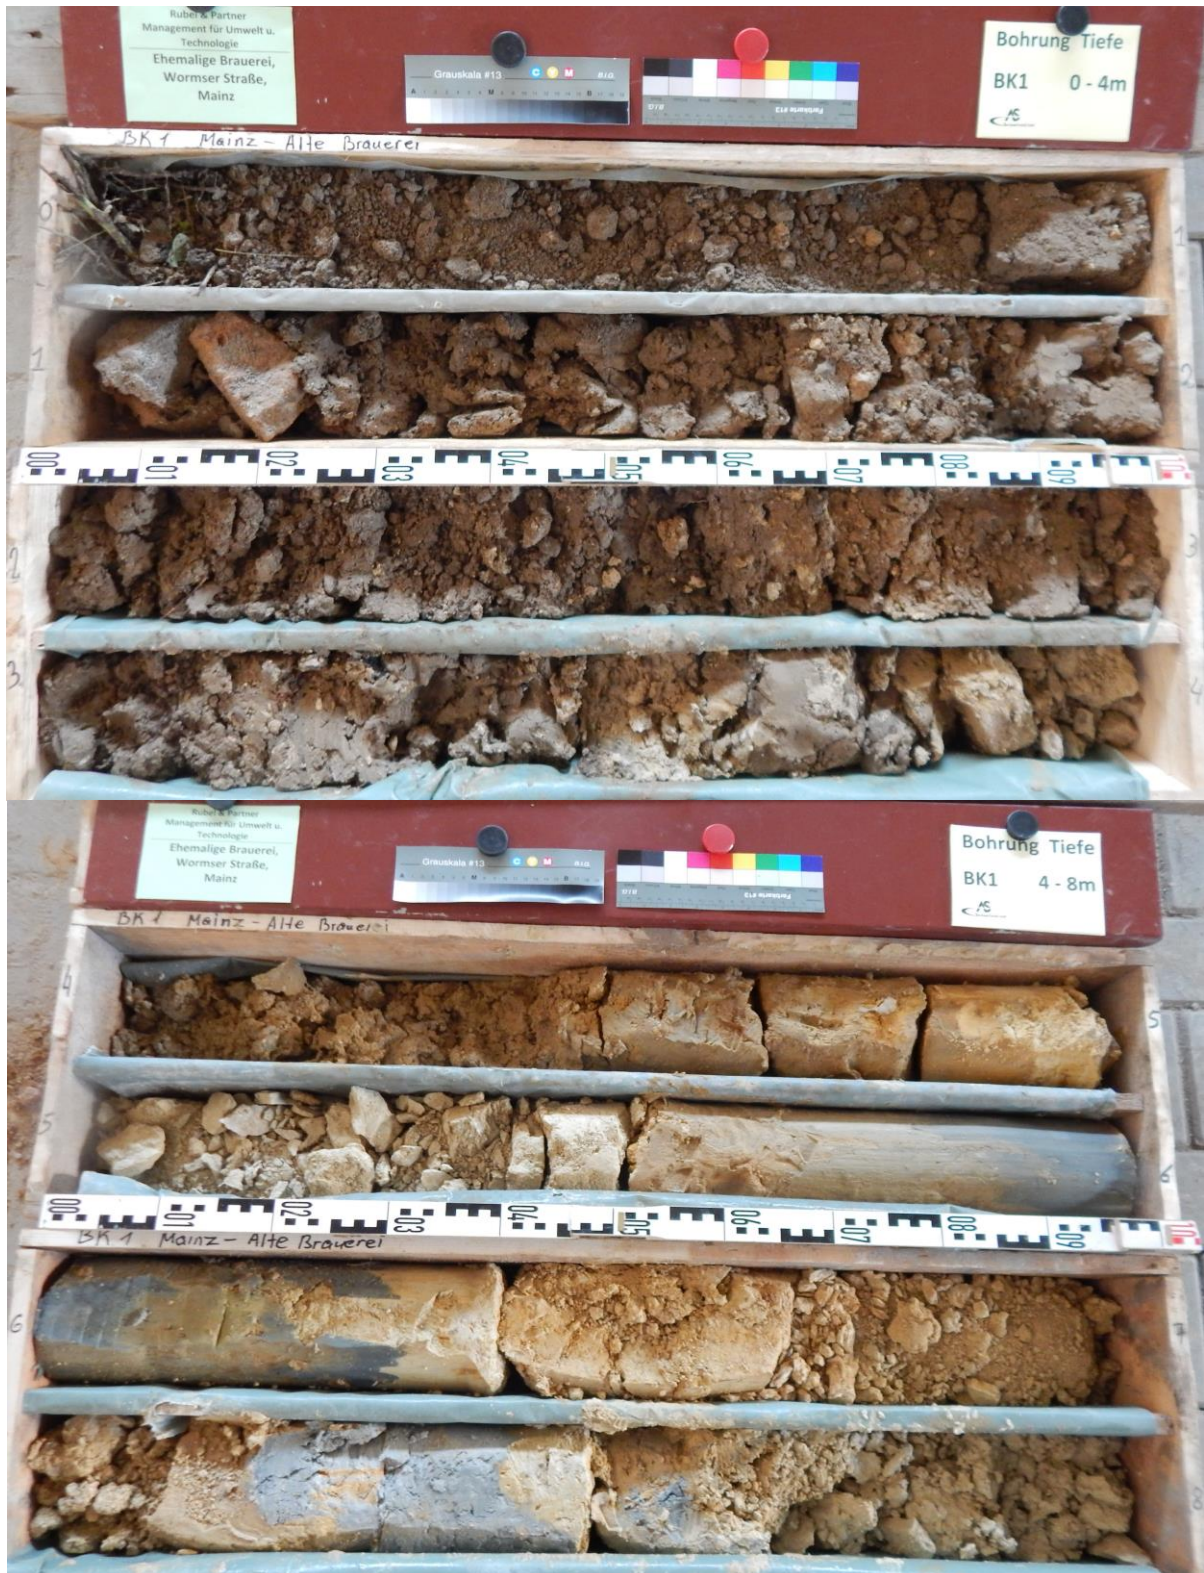
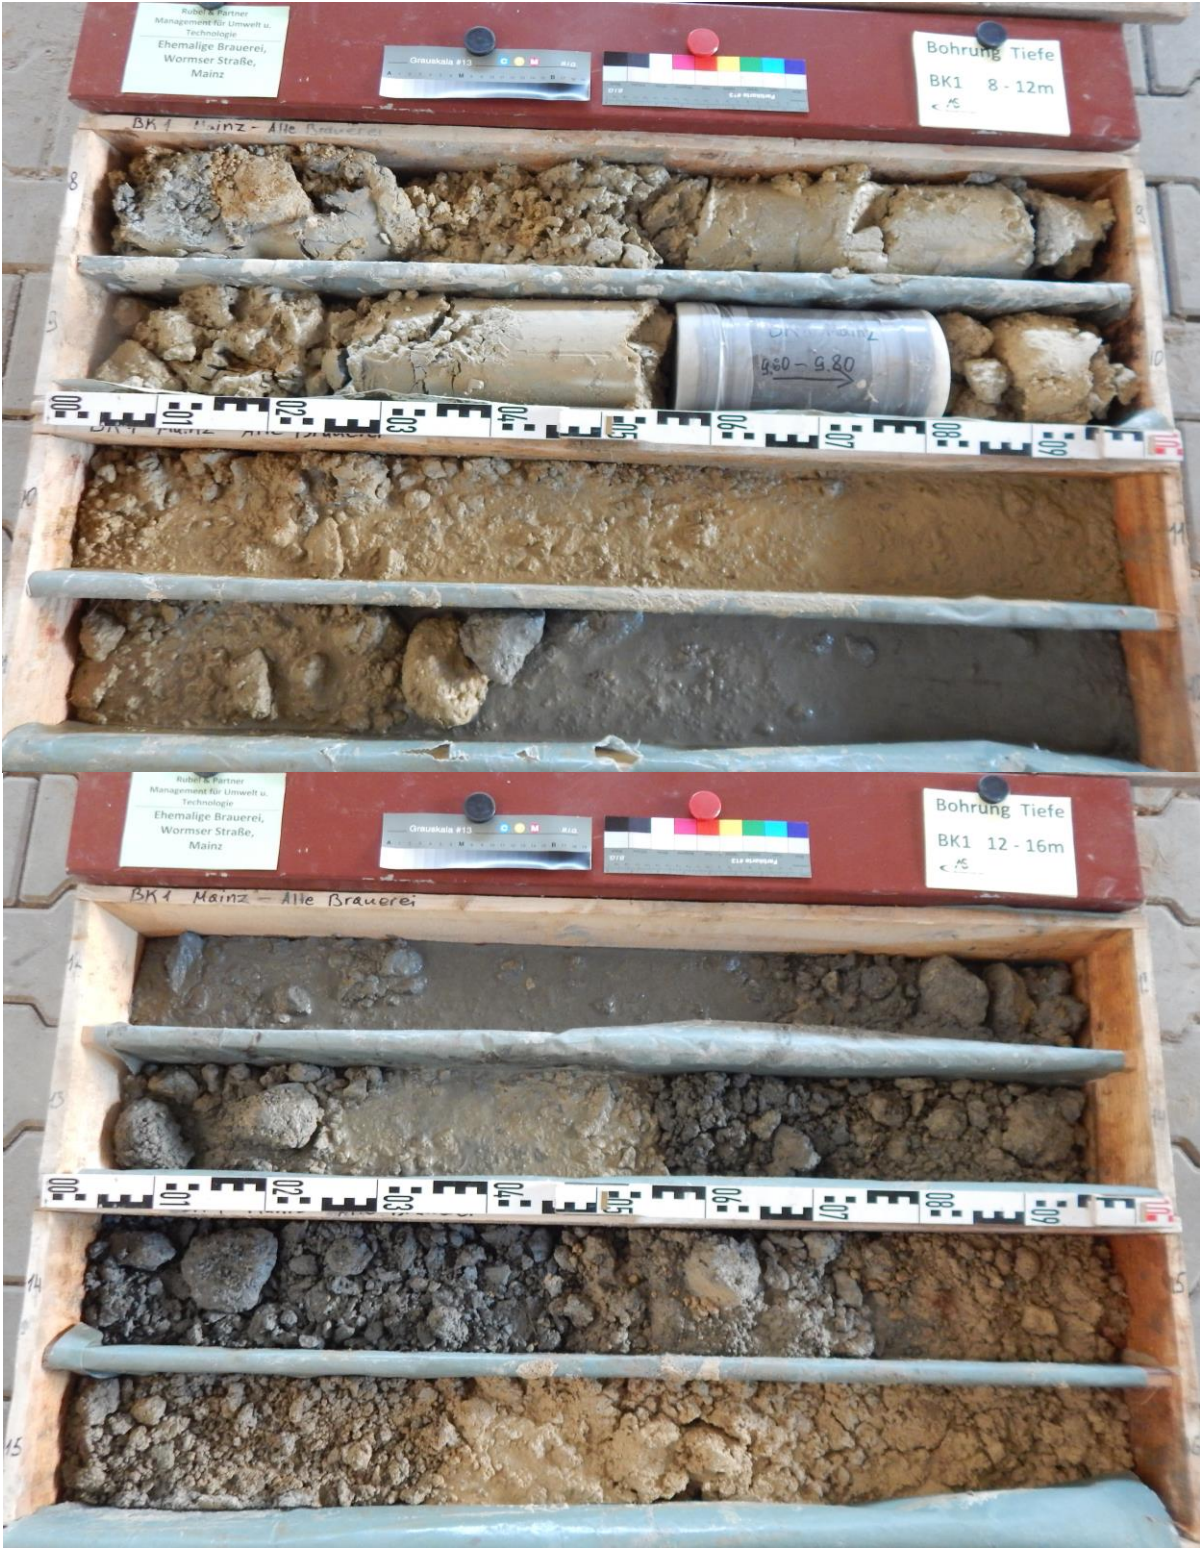
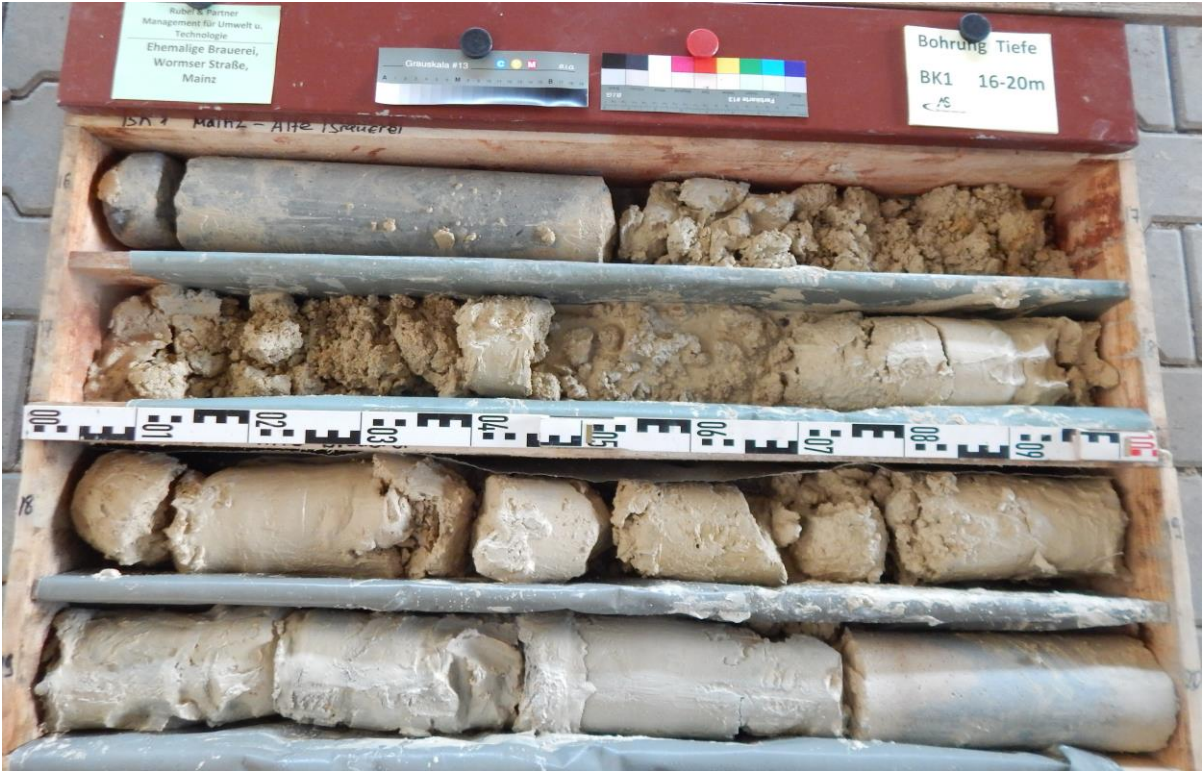
BK 1

(0 – 20 m)

Die ausgeführte Kernbohrung wurde mit einer Aufschlusstiefe von 20 m unter Geländeoberkante abgeteuft. Die Kernbohrung (BK) wurde von der Firma AS Geo-Umwelt-Technik GmbH, Fischbach ausgeführt. Die Bohrkern wurden in Kisten ausgelegt und von Rubel & Partner in frischem Zustand aufgenommen. In der Anlage 4 sind die Bohrkern fotografisch dokumentiert.
