**Orientierende umwelttechnische  
Untersuchungen**

**für das Bebauungsplangebiet**

**„Nördlich der Baentschstraße (H 100)“**

**in Mainz**

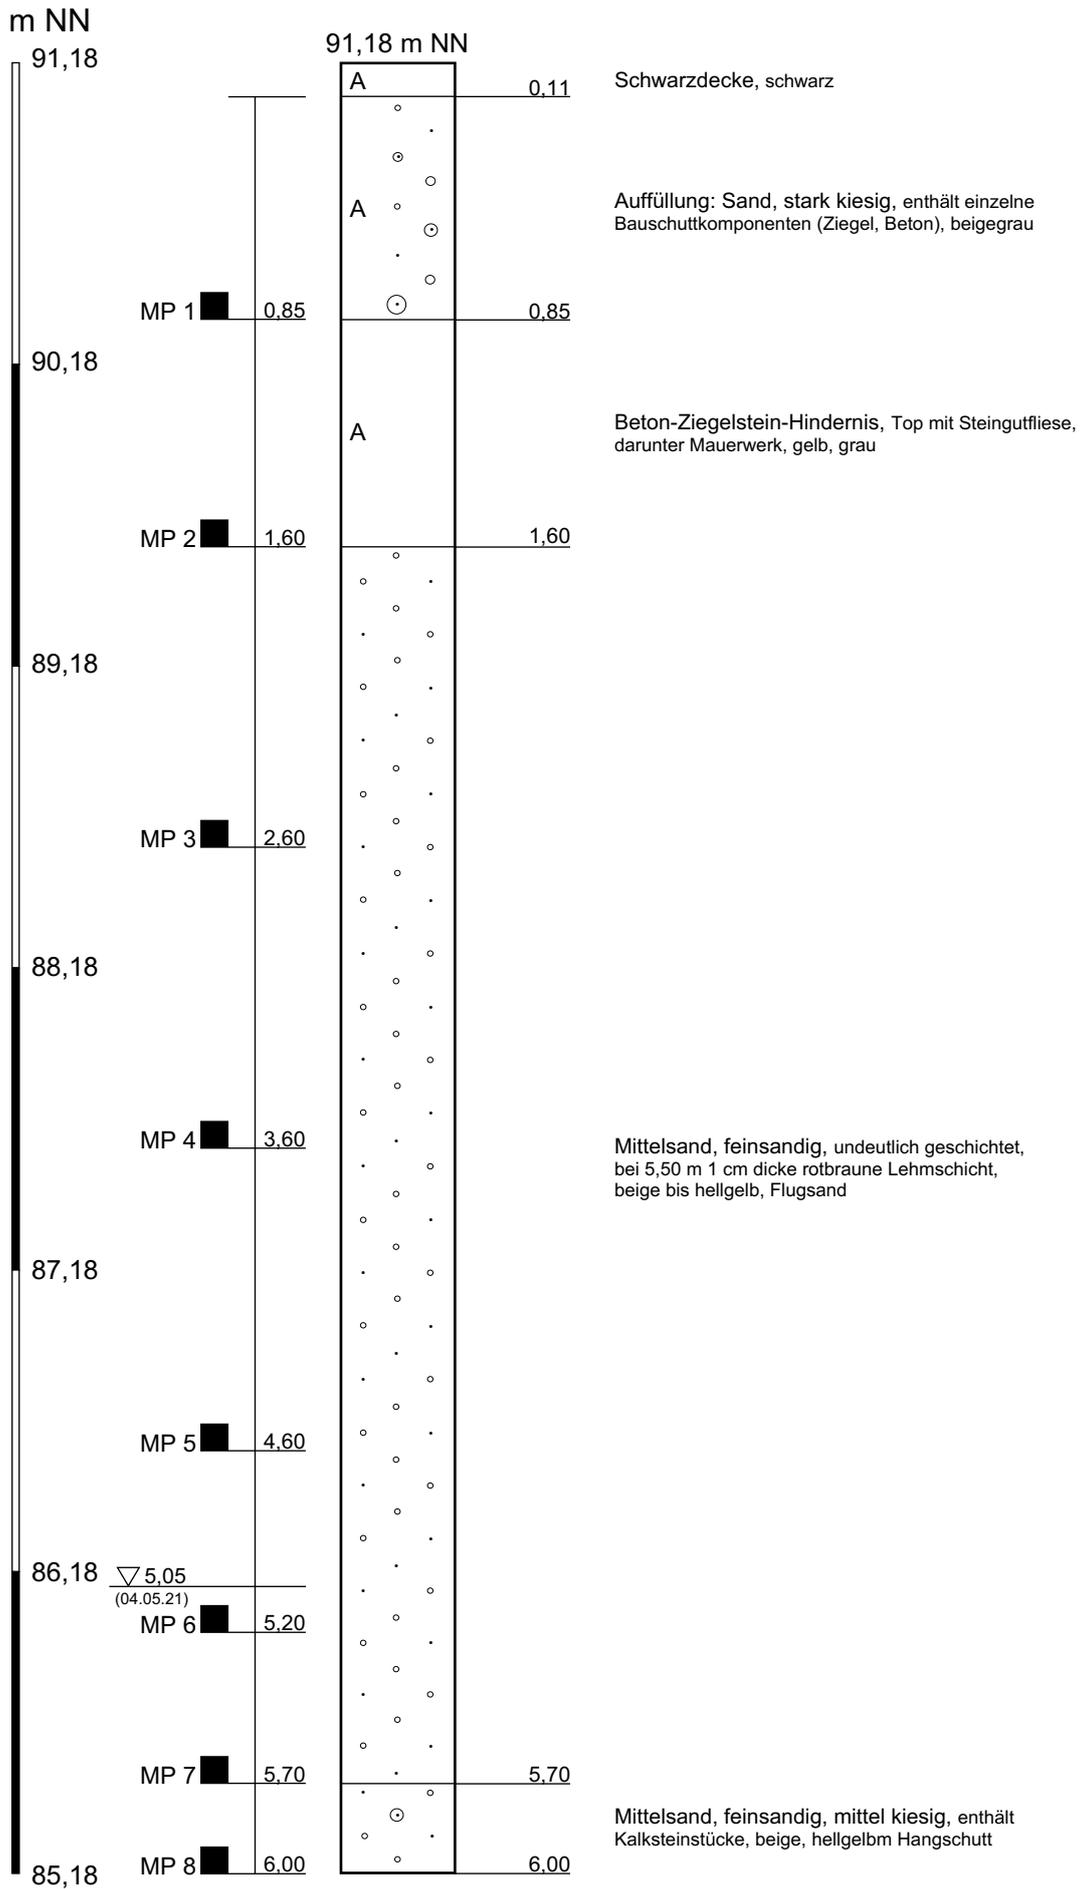
# Mo 23-RKS 1

0,11	fest		schwarz					
		Auffüllung		c0				
0,74	Sand	stark kiesig 4		30	erdfeucht, Rammsonde 60 mm ø	MP	1	0,20-0,85
	enthält einzelne Bauschuttbestandteile (Ziegel, Beton)							
0,85	locker bis mitteldicht	leicht	beige-grau					
		Auffüllung		c0				
0,75	Beton-Ziegelstein-Hindernisse, Top mit Steingutfiese, darunter Mauerwerk				trocken Durchbruch	MP	2	0,85-1,60
1,60	fest	sehr schwer	gelb, grau					
		Auffüllung		c0/c5				
4,10	Mittelsand, feinsandig			0	erdfeucht bis nass, 60-50 mm ø	MP MP MP MP MP	3 4 5 6 7	1,60-2,60 2,60-3,60 3,60-4,60 4,60-5,20 5,20-5,70
	undeutlich geschichtet, bei 5,50 m 1 cm dicke rotbraune Lehmschicht							
5,70	mitteldicht	leicht bis mittelschwer	beige bis hellgelb					
		Flugsand		c3				
0,30	Mittelsand, feinsandig	mittel kiesig 2		20	nass, Rammsonde 50 mm ø	MP	8	5,70-6,00
	enthält Kalksteingerölle							
6,00	mitteldicht	leicht	beige, hellgelb					
		Hangschutt		c3/c5

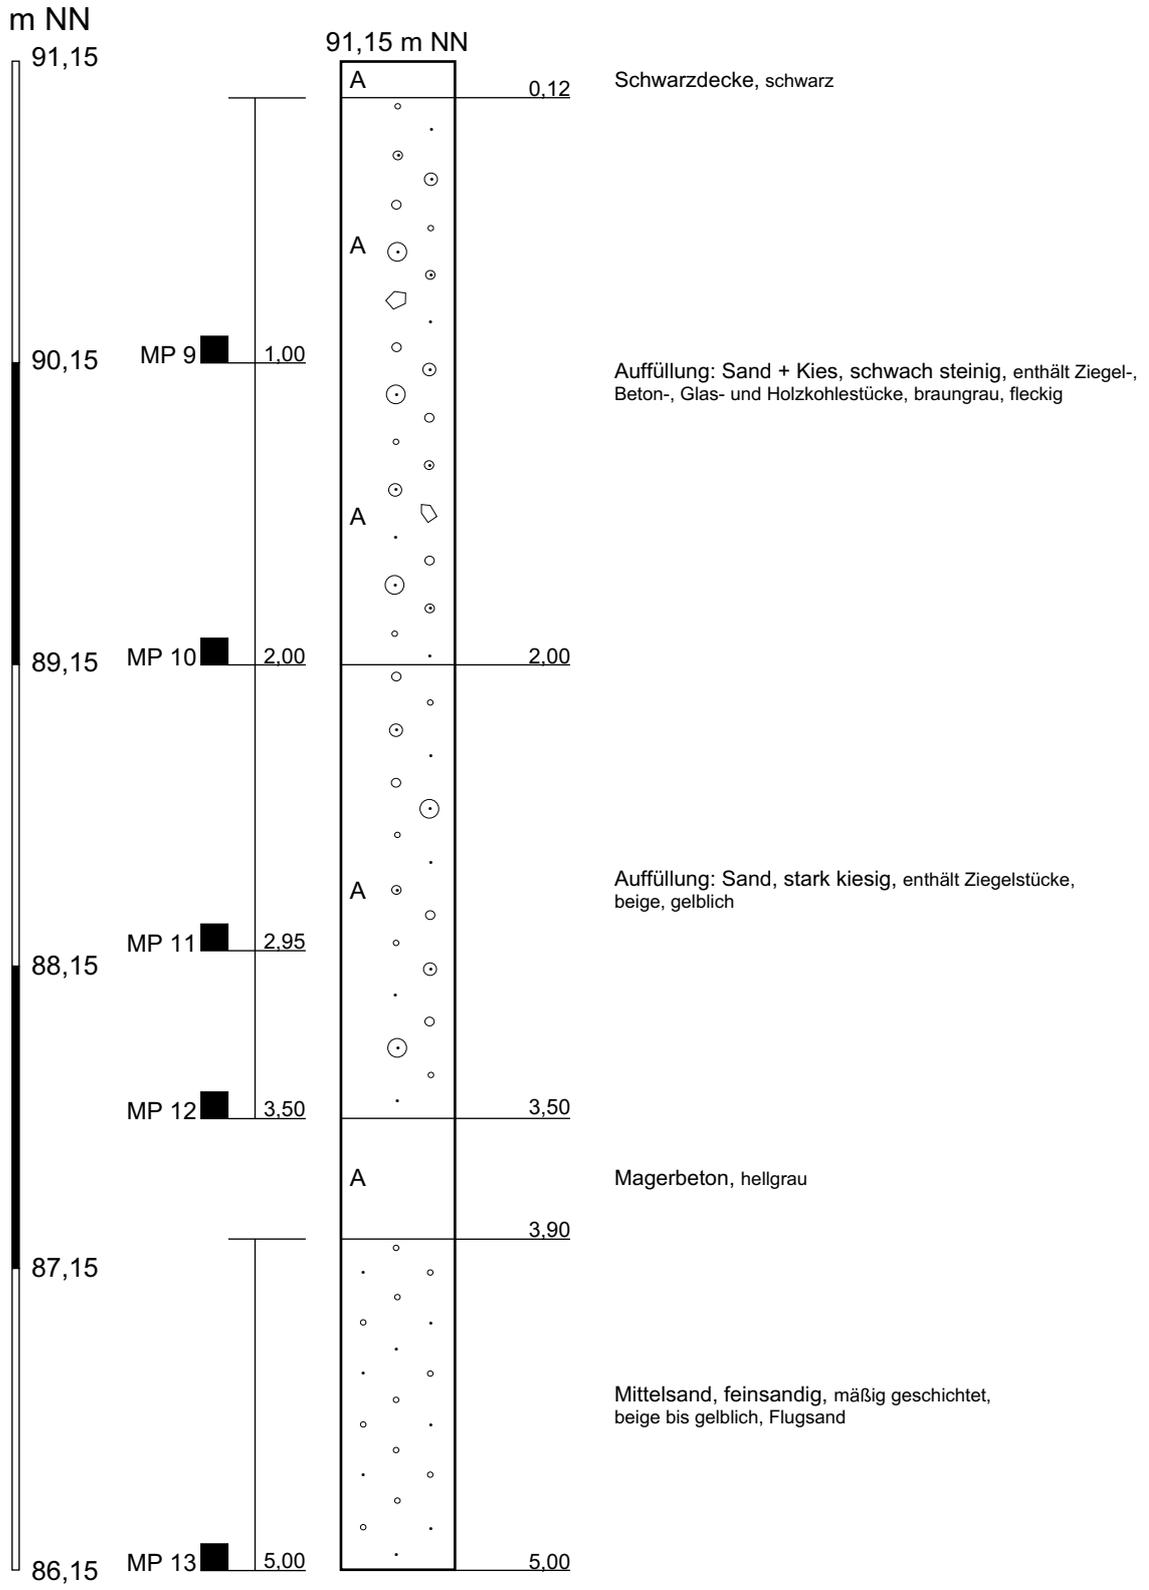
# Mo 23-RKS 2

0,12	fest		schwarz					
		Auffüllung		c0				
1,88	Sand	Kies 5 schwach steinig 2		55	erdfeucht, Rammsonde 60-50 mm ø	MP MP	9 10	0,20-1,00 1,00-2,00
	enthält Ziegel-, Beton-, Glas- und Holzkohlestücke							
2,00	mitteldicht	mittelschwer	braungrau, fleckig					
		Auffüllung		c1 / c5				
1,50	Sand	stark kiesig 4		30	erdfeucht, Rammsonde 60-50 mm ø	MP MP	11 12	2,00-2,95 2,95-3,50
	enthält Ziegelstücke							
3,50	locker	leicht	beige, gelblich					
		Auffüllung		c2				
0,40	Magerbeton				trocken, Durchbruch			
3,90	fest	sehr schwer	hellgrau					
		Auffüllung		c5				
1,10	Mittelsand, feinsandig			0	erdfeucht bis nass, Rammsonde 50 mm ø	MP	13	3,90-5,00
	mäßig geschichtet							
5,00	locker bis mitteldicht	leicht	beige bis gelblich					
		Flugsand		c3

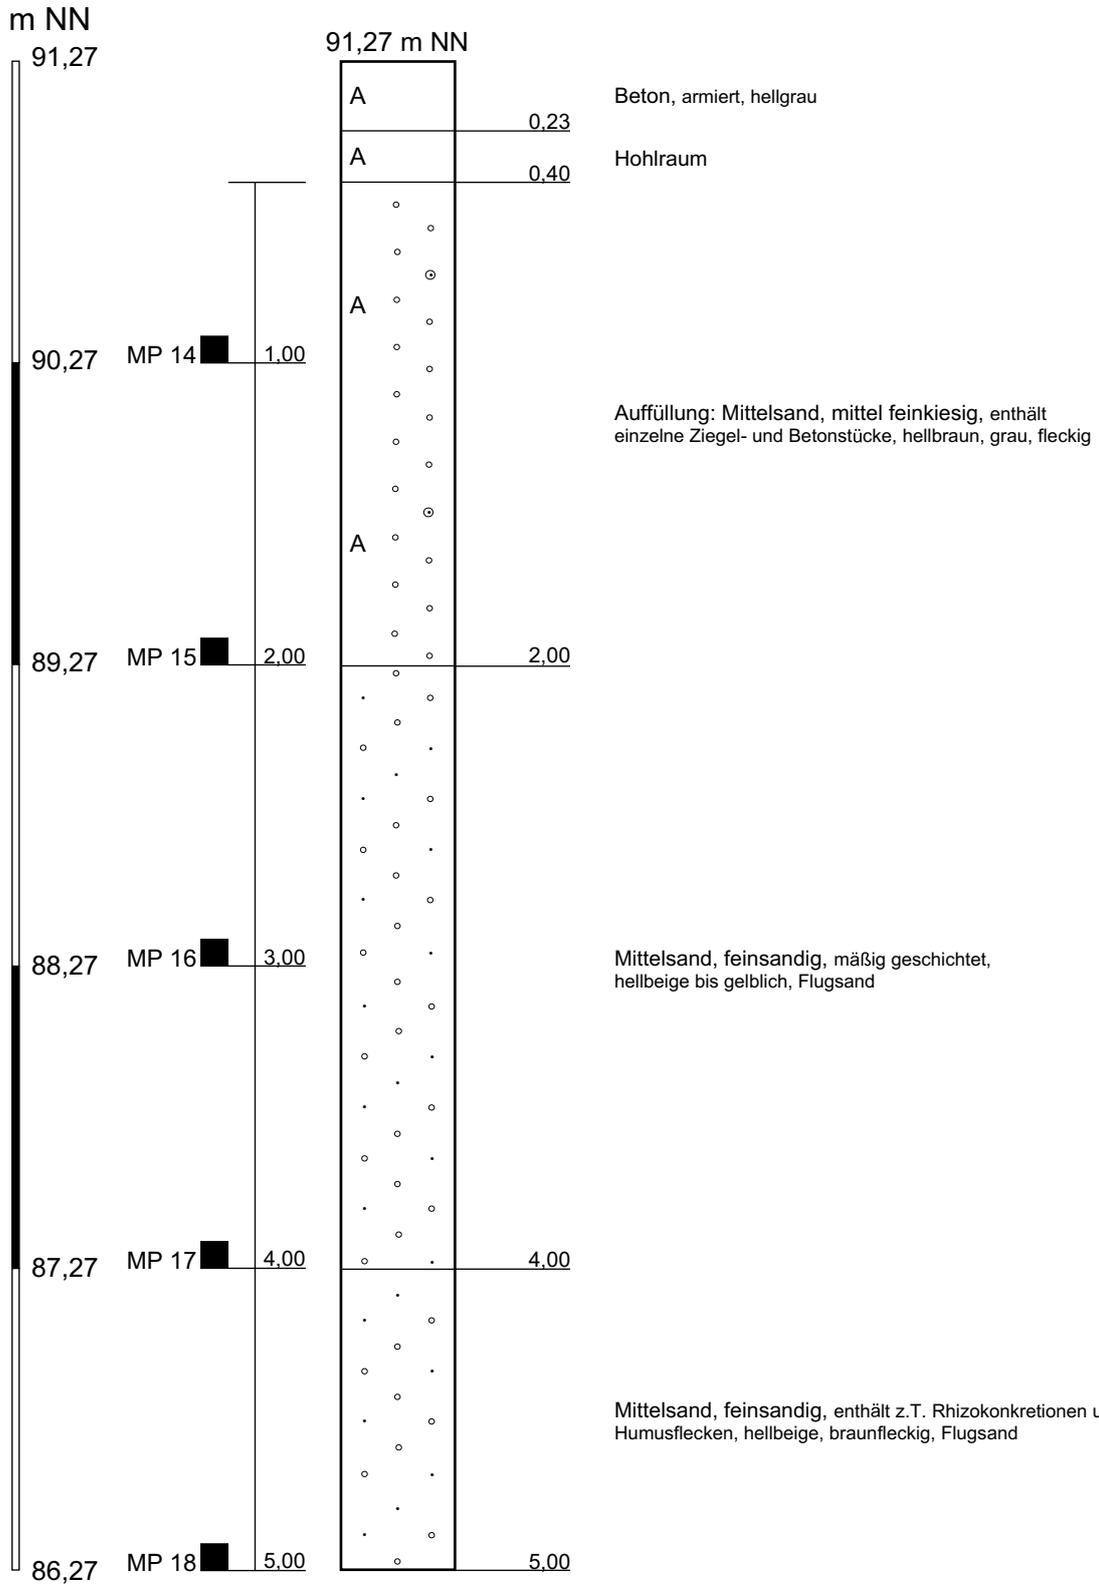
# Mo 23-RKS 3

0,23	fest		hellgrau					
		Auffüllung		c5				
0,17	Hohlraum (Sackung des Untergrunds)				Rammsonde 60-50 mm ø			
0,40								
1,60	Mittelsand	mittel feinkiesig 3		10	erdfeucht, Rammsonde 60-50 mm ø	MP MP	14 15	0,40-1,00 1,00-2,00
	enthält einzelne Ziegel- und Betonstücke							
2,00	locker	leicht	hellbraun, grau, fleckig					
		Auffüllung		c2 / c5				
2,00	Mittelsand, feinsandig			0	erdfeucht, Rammsonde 50 mm ø	MP MP	16 17	2,00-3,00 3,00-4,00
	mäßig geschichtet							
4,00	locker bis mitteldicht	leicht	hellbeige bis gelblich					
		Flugsand		c3				
1,00	Mittelsand, feinsandig			0	erdfeucht bis nass, Rammsonde 50 mm ø	MP	18	4,00-5,00
	enthält z.T. Rhizokonkretionen und Humusflecken							
5,00	locker bis mitteldicht	leicht	hellbeige, braunfleckig					
		Flugsand		c2 / c5

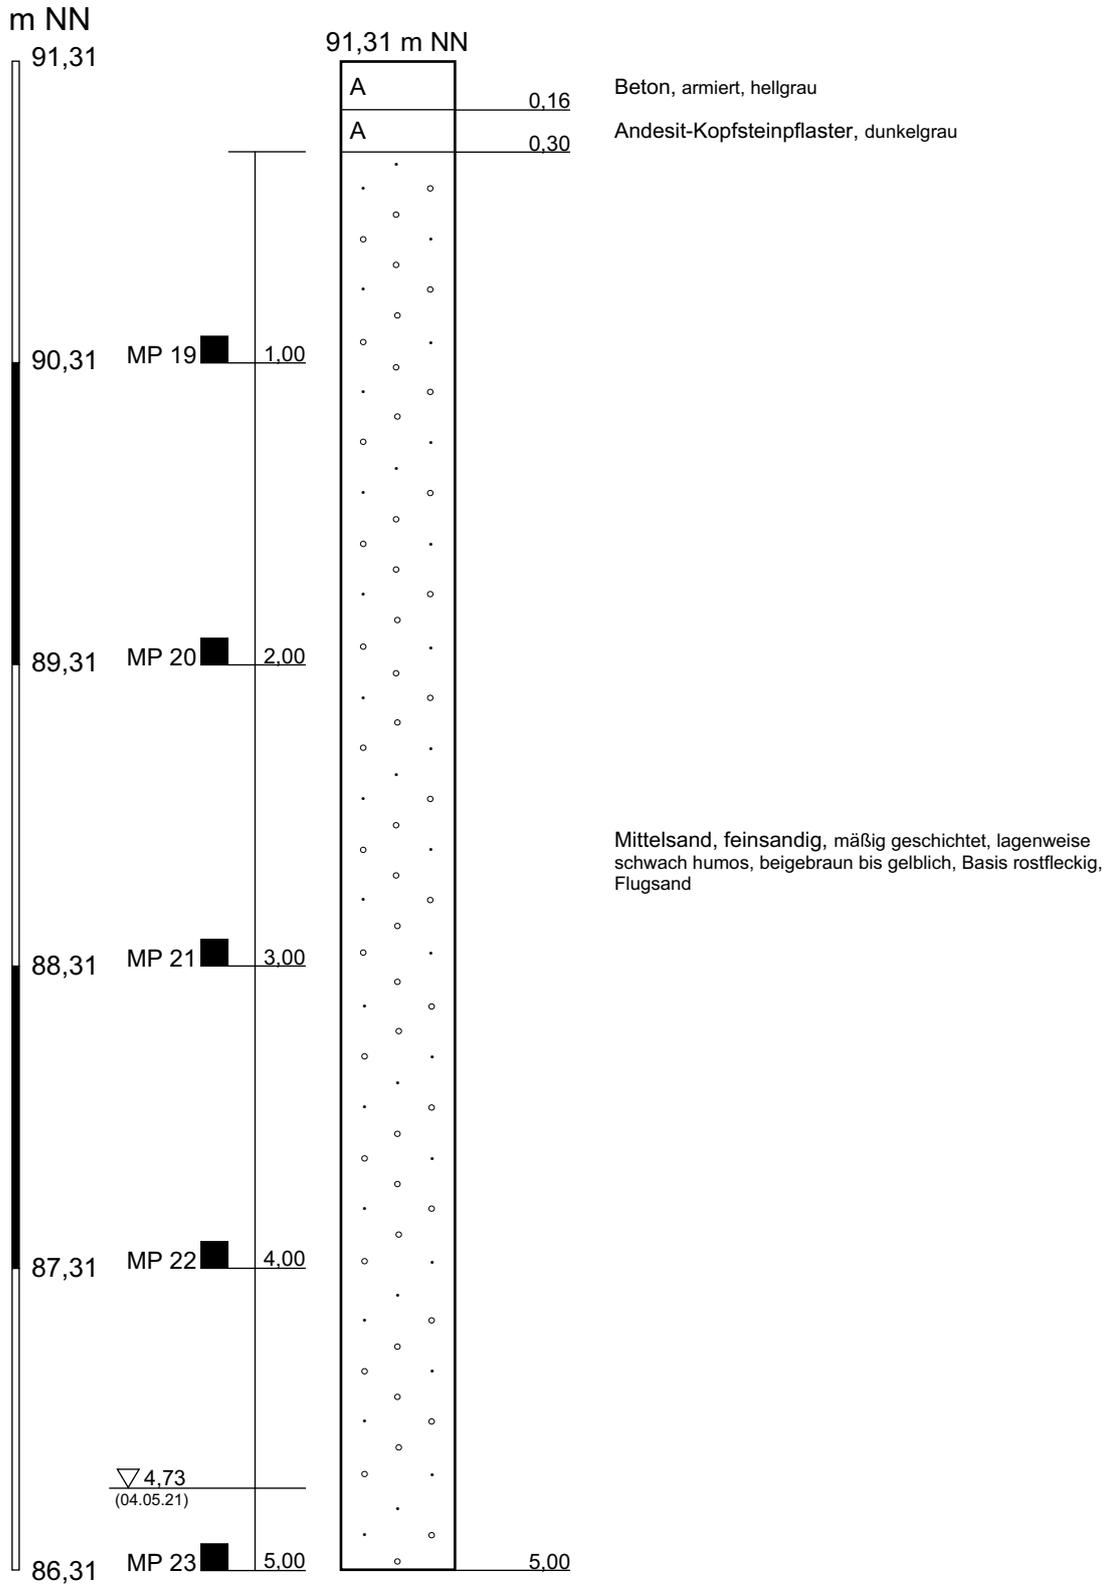
# Mo 23-RKS 4

0,16	fest		hellgrau					
		Auffüllung		c5				
0,14	Andesit-Kopfsteinpflaster				Kerngerät, Bohrkrone 63 mm ø			
0,30	fest	sehr schwer	dunkelgrau					
		Auffüllung						
4,70	Mittelsand, feinsandig			0	erdfeucht bis nass, Rammsonde 60-50 mm ø	MP	19	0,30-1,00
	mäßig geschichtet, lagenweise schwach humos					MP	20	1,00-2,00
					MP	21	2,00-3,00	
					MP	22	3,00-4,00	
					MP	23	4,00-5,00	
5,00	locker bis mitteldicht	leicht	beigebraun bis gelb- lich, Basis rostfleckig					
		Flugsand		c3 / c2

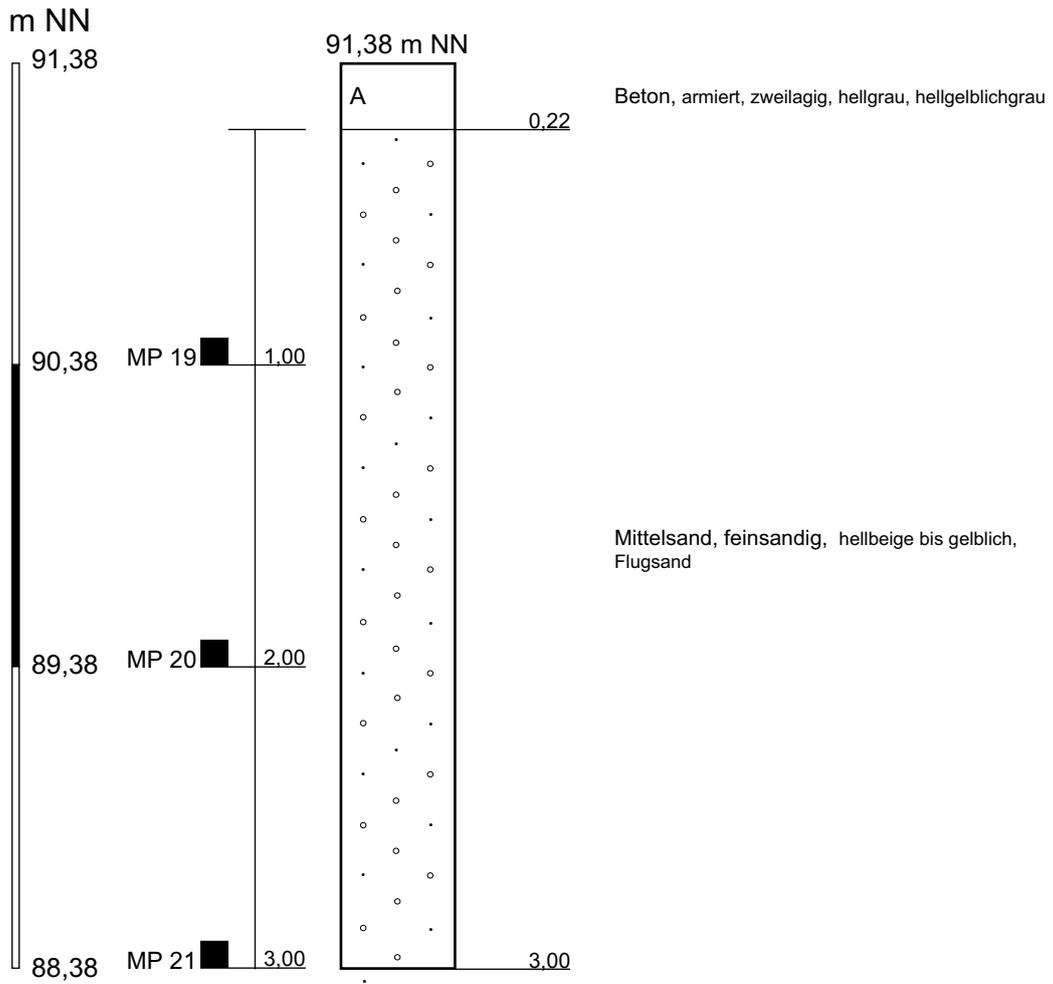
# Mo 23-RKS 5

0,22	fest		hellgrau, hellgelblichgrau					
		Auffüllung		c5				
2,78	Mittelsand, feinsandig		0		trocken bis erdfeucht, Rammsonde 60-50 mm ø	MP	24	0,25-1,00
						MP	25	1,00-2,00
3,00	locker bis mitteldicht	leicht bis mittelschwer	hellbeige bis gelblich			MP	26	2,00-3,00
		Flugsand		c3

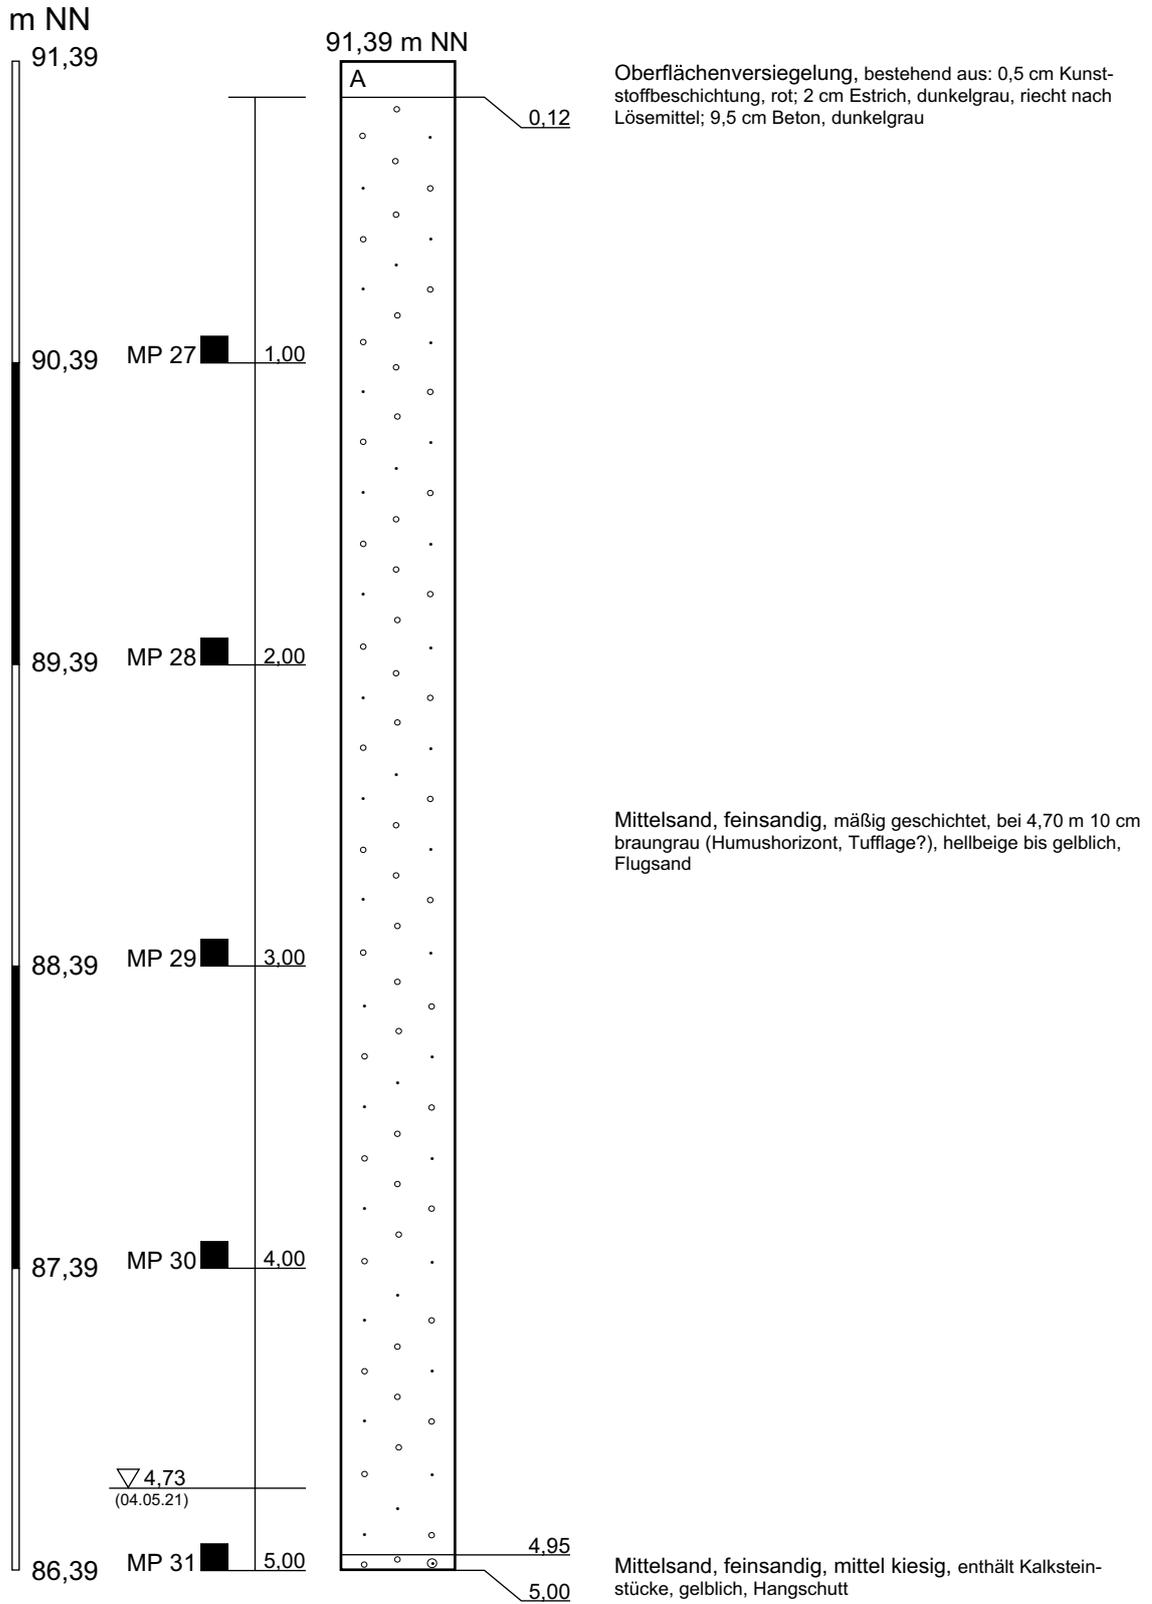
# Mo 23-RKS 6

0,12	fest		rot, dunkelgrau, gelblichgrau					
		Auffüllung		c0 / c5				
4,83	Mittelsand, feinsandig		0		trocken bis erdfeucht, Rammsonde 60-50 mm ø	MP MP MP MP MP	27 28 29 30 31	0,15-1,00 1,00-2,00 2,00-3,00 3,00-4,00 4,00-5,00
	mäßig geschichtet, bei 4,70 m 10 cm braungrau (Humushorizont, Tufflage?)							
4,95	sehr locker bis mitteldicht	leicht bis mittelschwer	hellbeige bis gelblich					
		Flugsand		c2				
0,05	Mittelsand, feinsandig	mittel kiesig 3		15	trocken bis erdfeucht, Rammsonde 50 mm ø	MP	31	4,00-5,00
	enthält Kalksteinstücke							
5,00	mitteldicht	sehr schwer	gelblich					
		Hangschutt		c3 / c5

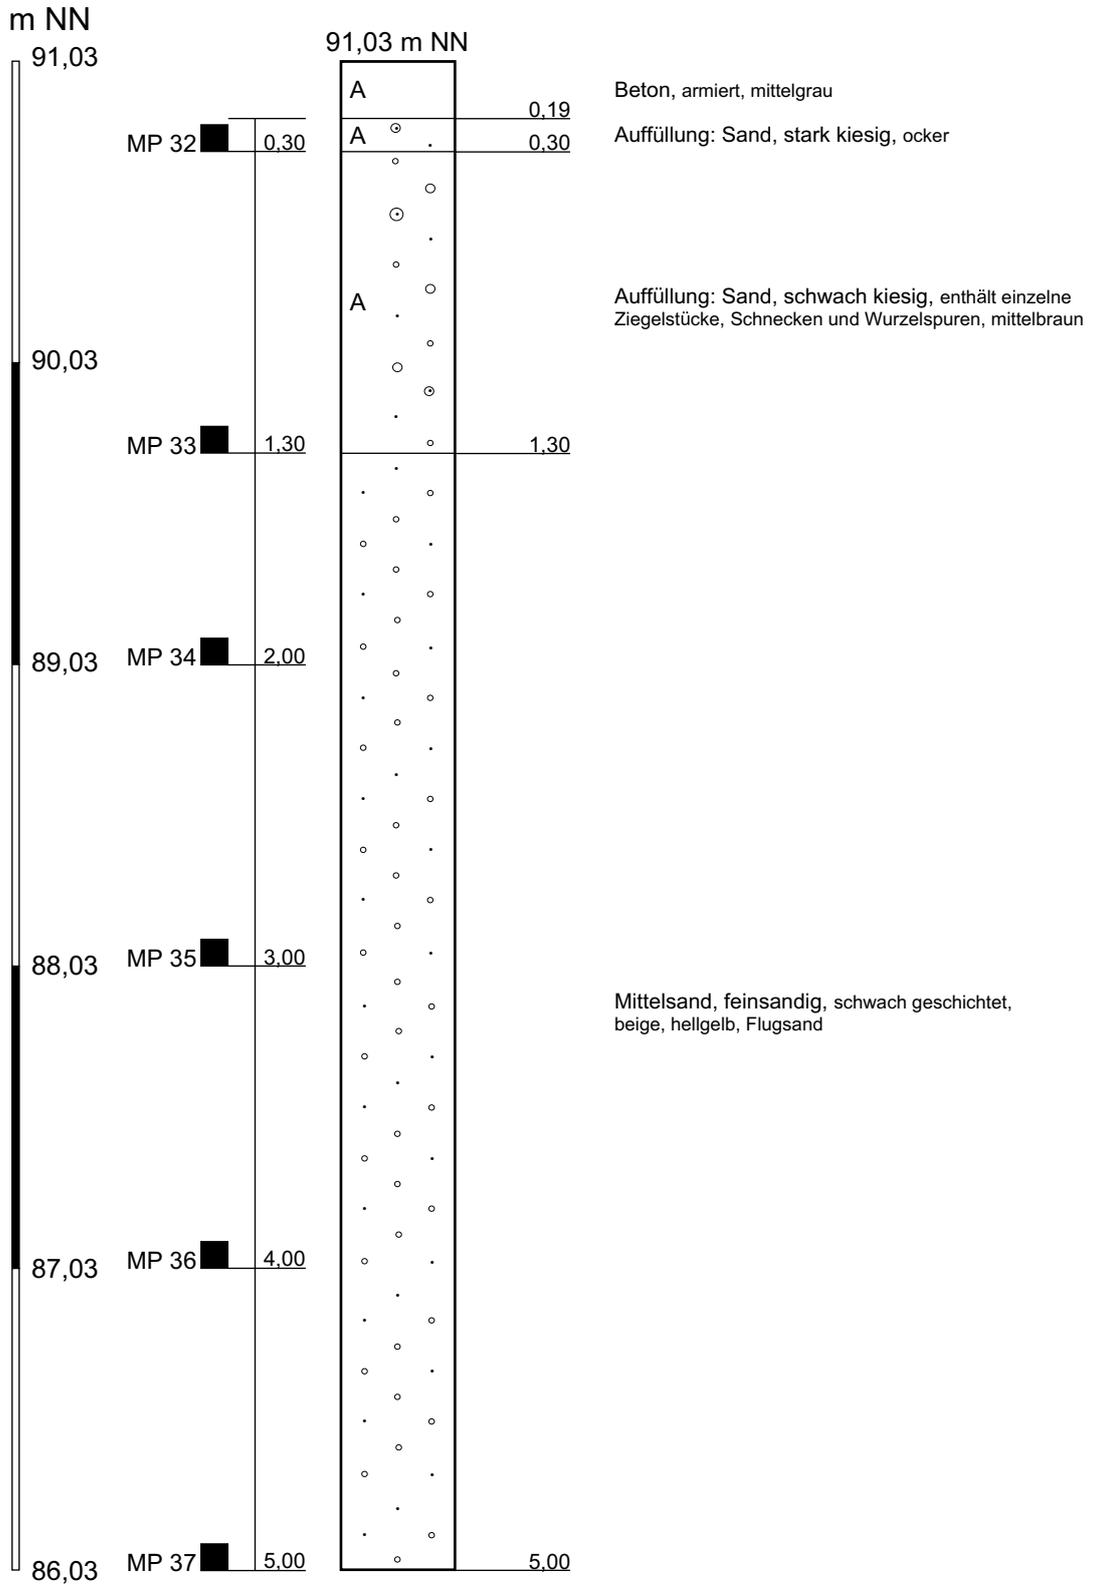
# Mo 25-RKS 1

0,19	fest		mittelgrau					
		Auffüllung		c5				
0,11	Sand	stark kiesig 4		30	erdfeucht, Rammsonde 60 mm ø	MP	32	0,19-0,30
0,30	mitteldicht	leicht	ocker					
		Auffüllung		c0				
1,00	Sand	schwach kiesig 2		5	trocken bis erdfeucht, Rammsonde 60-50 mm ø	MP	33	0,30-1,30
1,30	mitteldicht	leicht	mittelbraun					
		Auffüllung		c3				
3,70	Mittelsand, feinsandig			0	erdfeucht bis nass, Rammsonde 50 mm ø	MP MP MP MP	34 35 36 37	1,30-2,00 2,00-3,00 3,00-4,00 4,00-5,00
5,00	mitteldicht	leicht	beige, hellgelb					
		Flugsand		c2

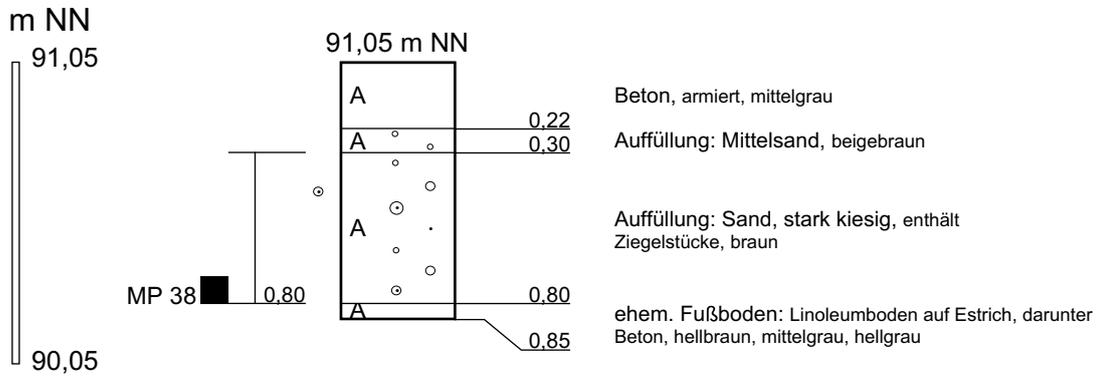
# Mo 25-RKS 2

0,22	fest		mittelgrau					
		Auffüllung		c5				
0,08	Mittelsand		0		erdfeucht, Rammsonde 60 mm ø			
0,30	locker	leicht	beigebraun					
		Auffüllung		c1				
0,50	Sand	stark kiesig 4		30	trocken bis erdfeucht, Rammsonde 60 mm ø	MP	38	0,30-0,80
	enthält Ziegelstücke							
0,80	mitteldicht	leicht	braun					
		Auffüllung		c0				
0,05	ehem. Fußboden: Linoleumboden auf Estrich, darunter Beton				erdfeucht, Aufbruch, bei 0,85 m kein Bohrfortschritt mehr			
0,85	fest	sehr schwer	hellbraun, mittelgrau, hellgrau					
		Auffüllung		c5

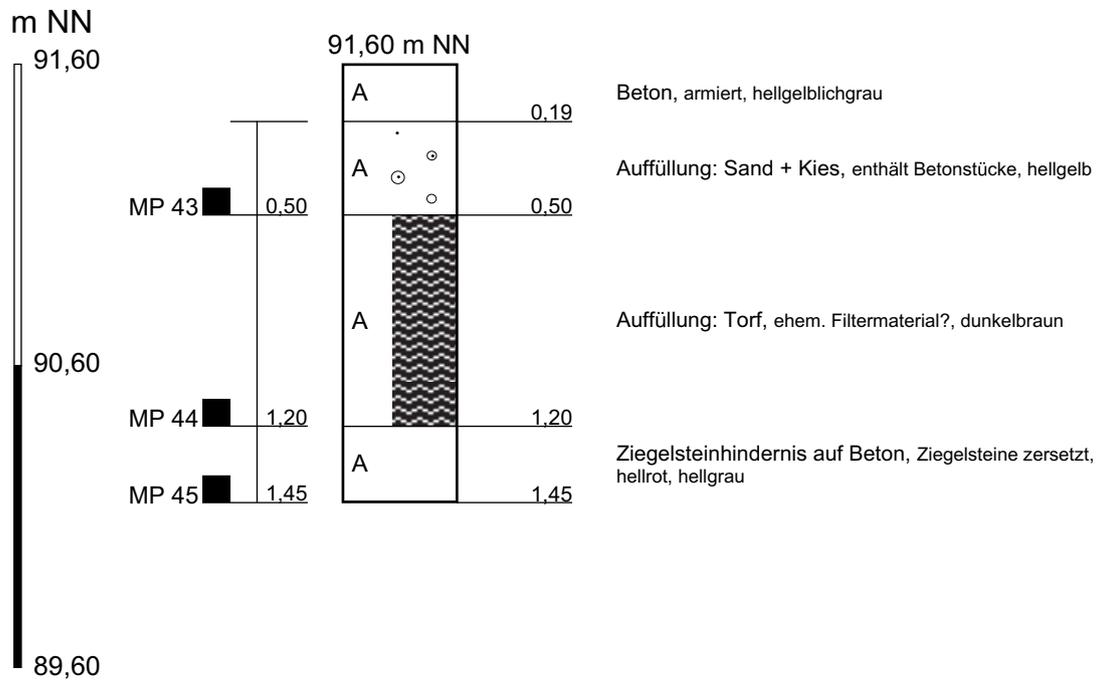
# Mo 25-RKS 5

0,19	fest		hellgelblichgrau					
		Auffüllung		c5				
0,31	Sand	Kies 5		50	trocken bis erdfeucht, Rammsonde 60 mm ø	MP	43	0,20-0,50
	enthält Betonstücke							
0,50	locker	leicht	hellgelb					
		Auffüllung		c2				
0,70	Torf				erdfeucht, Rammsonde 60-50 mm ø	MP	44	0,50-1,20
	ehem. Filtermaterial?							
1,20	weich, feinfaserig	sehr leicht	dunkelbraun					
		Auffüllung		c0				
0,25	Ziegelsteinhindernis auf Beton, Ziegelsteine zersetzt				erdfeucht bis trocken, Aufbruch, bei 1,45 m kein Bohrfortschritt mehr	MP	45	1,20-1,45
1,45	fest	schwer bis sehr schwer	hellrot, hellgrau					
		Auffüllung		c0 / c5

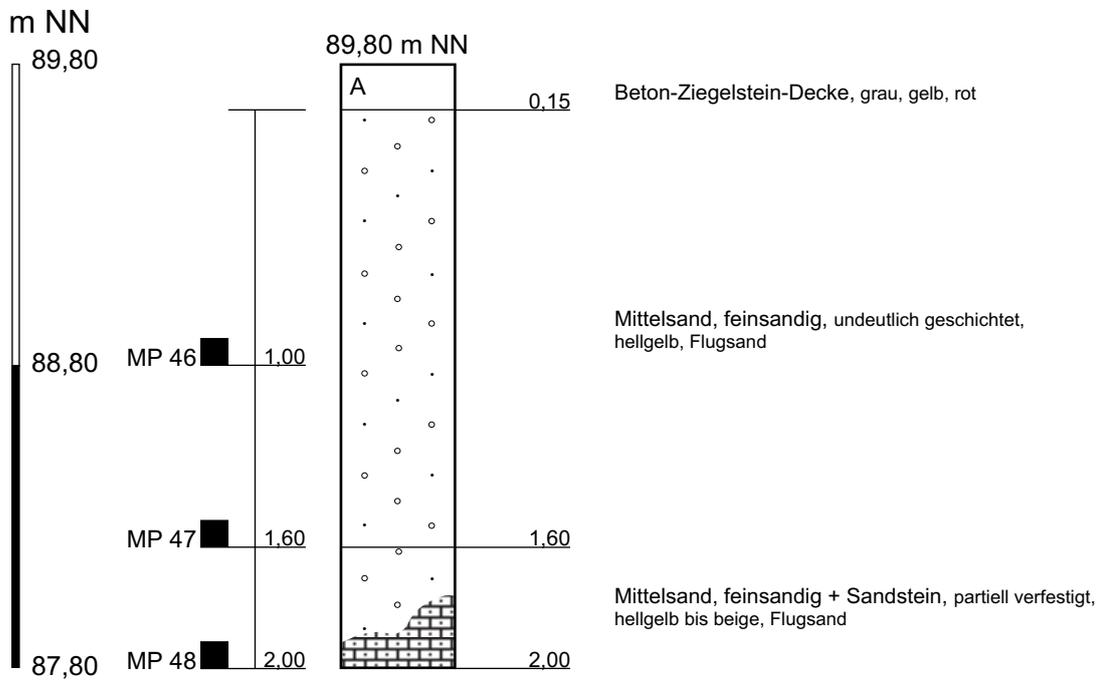
# Mo 25-RKS 6

0,15	fest		grau, gelb, rot					
		Auffüllung		c0 / c 5				
1,45	Mittelsand, feinsandig		0		trocken, Rammsonde 60-50 mm ø	MP MP	46 47	0,15-1,00 1,00-1,60
	undeutlich geschichtet							
1,60	locker bis mitteldicht	leicht	hellgelb					
		Flugsand		c2				
0,40	Mittelsand, fein- sandig, Sandstein		0		trocken, Rammsonde 50 mm ø	MP	48	1,60-2,00
	partiell verfestigt							
2,00	mitteldicht bis dicht	sehr schwer	hellgelb bis beige					
		Flugsand		c2 / c5

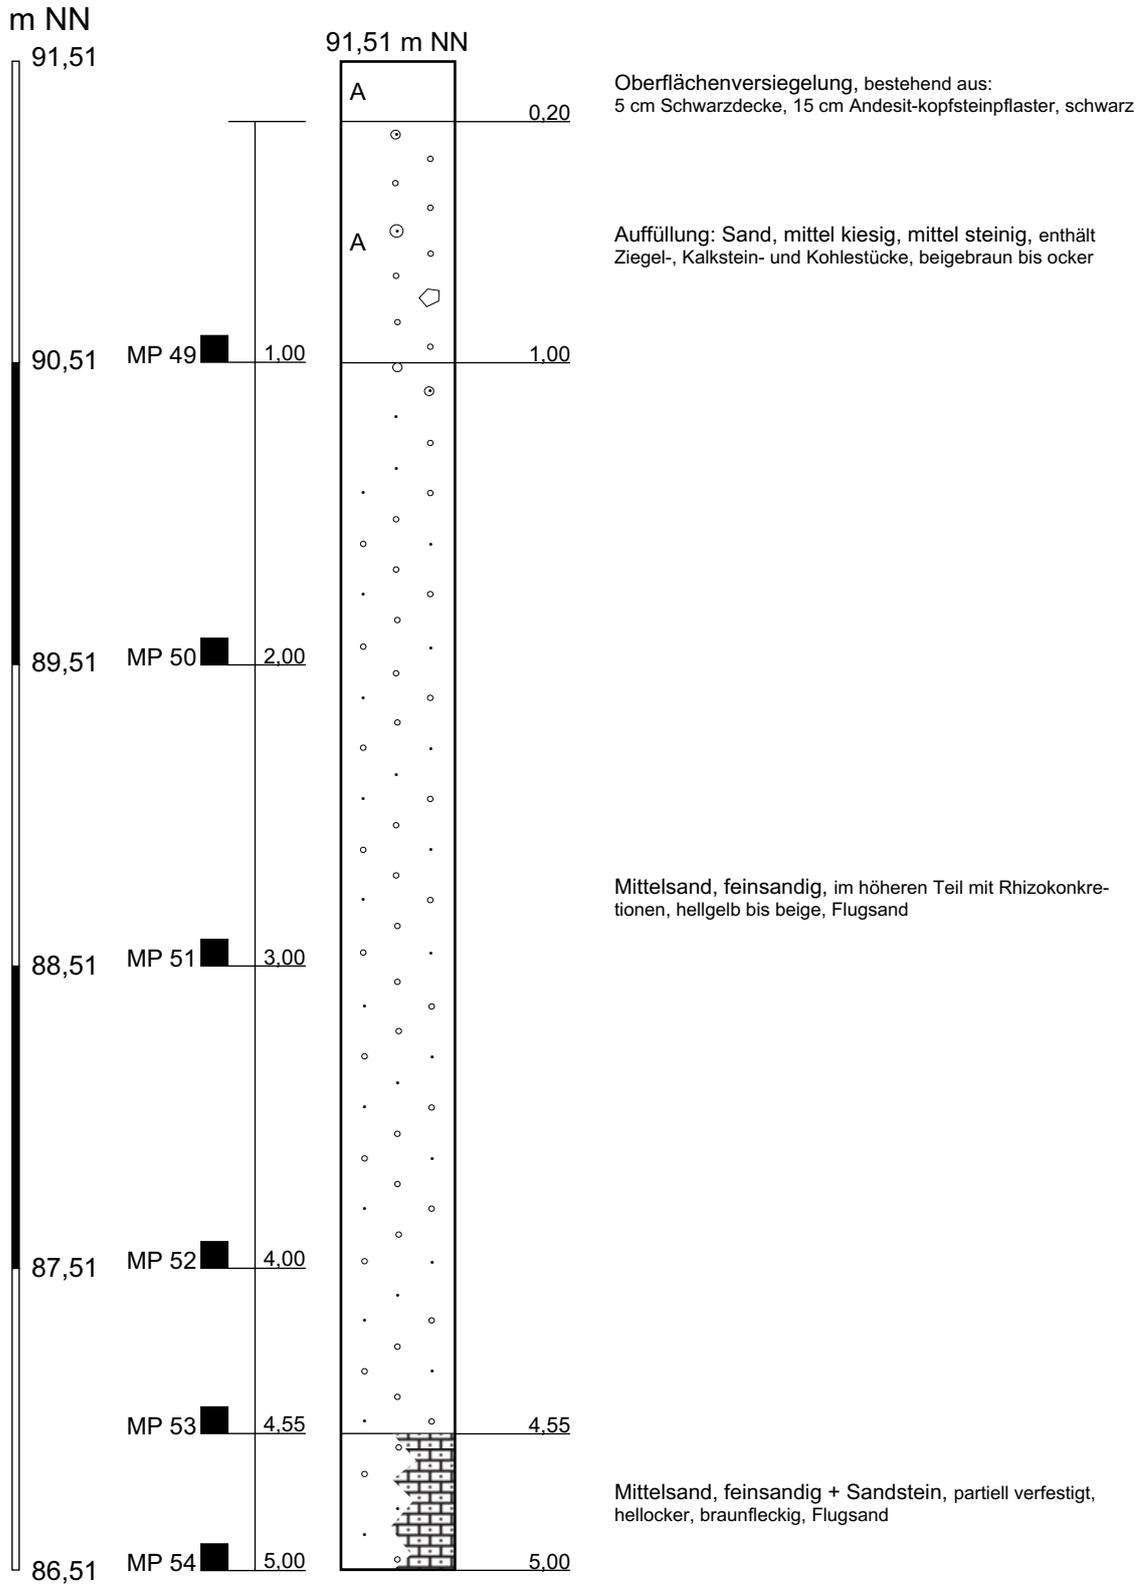
# Mo 33/35-RKS 1

0,20	fest		schwarz					
		Auffüllung		c0				
0,80	Mittelsand	mittel kiesig 3 mittel steinig 3		30	erdfeucht, Rammsonde 60 mm ø	MP	49	0,15-1,00
	enthält Ziegel-, Kalkstein- und Kohlestücke							
1,00	mitteldicht	mittelschwer		beigebraun bis ocker				
		Flugsand			c1			
3,55	Mittelsand, feinsandig			0	erdfeucht, Rammsonde 50 mm ø	MP MP MP MP	50 51 52 53	1,00-2,00 2,00-3,00 3,00-4,00 4,00-4,55
	im höheren Teil mit Rhizokonkretionen							
4,55	mitteldicht	mittelschwer bis schwer		hellgelb bis beige				
		Flugsand			c2 / c5			
0,45	Mittelsand, fein- sandig, Sandstein			0	erdfeucht, Rammsonde 50 mm ø	MP	54	4,55-5,00
	partiell verfestigt							
5,00	mitteldicht bis dicht	sehr schwer		hellerocker, braunfleckig				
		Flugsand			c2 / c5

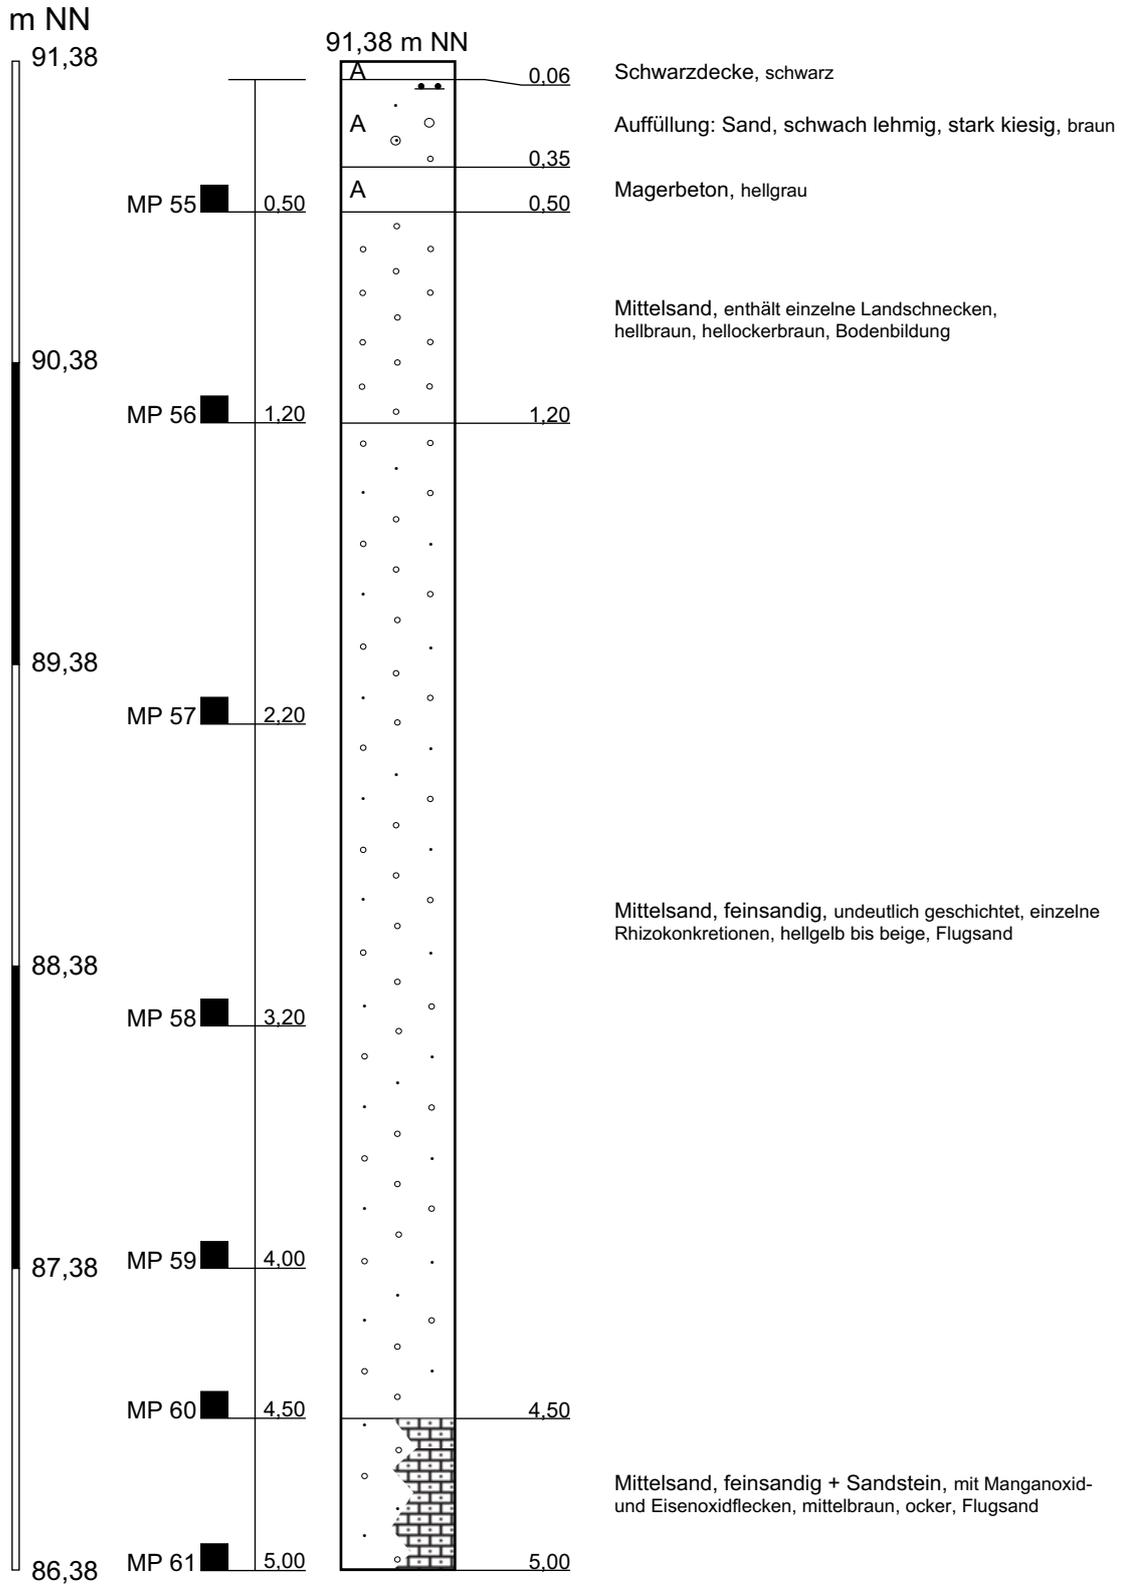
# Mo 33/35-RKS 2

0,06	fest		schwarz					
		Auffüllung		c0				
0,29	Sand, schwach lehmig	stark kiesig 4		30	erdfeucht, Rammsonde 60 mm ø	MP	55	0,10-0,50
0,35	mitteldicht	mittelschwer		braun				
		Auffüllung		c0				
0,15	Magerbeton				trocken, Aufbruch / Durchbruch	MP	55	0,10-0,50
0,50	fest	sehr schwer		hellgrau				
		Auffüllung		c5				
0,70	Mittelsand			0	erdfeucht, Rammsonde 60-50 mm ø	MP	56	0,50-1,20
	enthält einzelne Landschnecken							
1,20	mitteldicht	mittelschwer		hellbraun, hellockerbraun				
		Bodenbildung		c2				
3,30	Mittelsand, feinsandig			0	erdfeucht, Rammsonde 50 mm ø	MP MP MP MP	57 58 59 60	1,20-2,20 2,20-3,20 3,20-4,00 4,00-4,50
	undeutlich geschichtet, einzelne Rhizokonkretionen							
4,50	mitteldicht	mittelschwer bis schwer		hellgelb bis beige				
		Flugsand		c1 / c5				
0,50	Mittelsand, fein- sandig, Sandstein			0	erdfeucht, Rammsonde 50 mm ø	MP	61	4,50-5,00
	mit Manganoxid- und Eisenoxidflecken

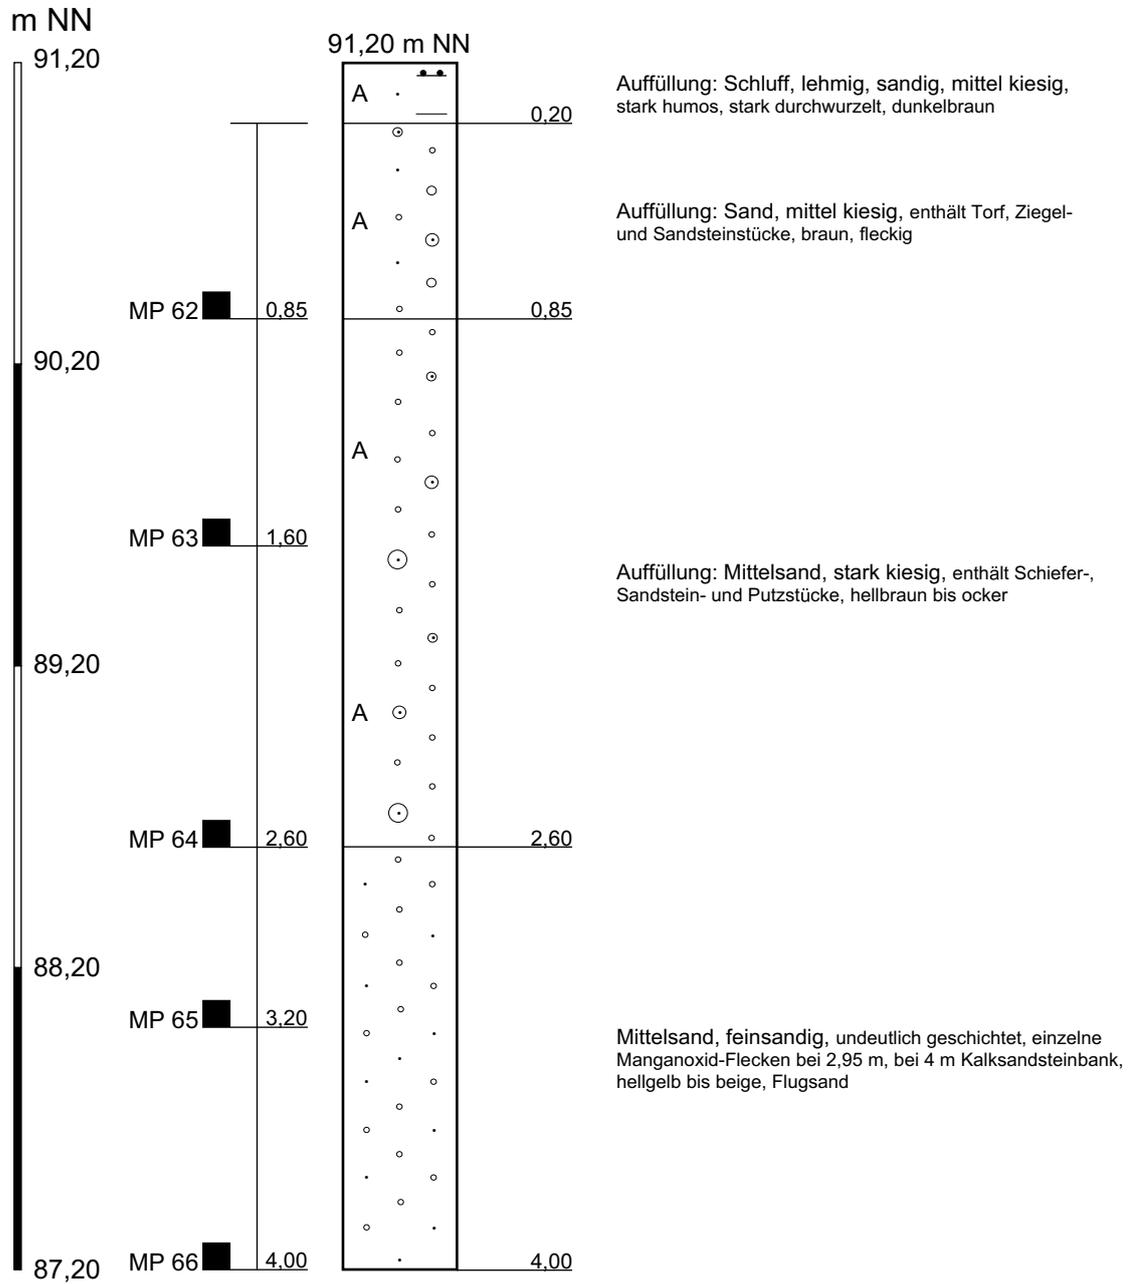
# Mo 33/35-RKS 3

stark humos, stark durchwurzelt							
0,20	locker, krümelig	leicht	dunkelbraun					
	Mutterboden	Auffüllung		c1				
0,65	Sand	mittel kiesig 3		10	erdfeucht, Rammsonde 60 mm ø	MP	62	0,20-0,85
	durchwurzelt, enthält Torf, Ziegel- und Sandsteinstücke							
0,85	locker	leicht	braun, fleckig					
		Auffüllung		c0				
1,75	Mittelsand	stark kiesig 4		30	erdfeucht, Rammsonde 60-50 mm ø	MP MP	63 64	0,85-1,60 1,60-2,60
	enthält Schiefer-, Sandstein-, Kalkstein-, Ziegel- und Putzstücke							
2,60	mitteldicht	mittelschwer	hellbraun bis ocker					
		Auffüllung		c1 / c2				
1,40	Mittelsand, feinsandig			0	erdfeucht, Rammsonde 50 mm ø, bei 4 m kein Bohrfortschritt mehr	MP MP	65 66	2,20-3,00 3,00-4,00
	undeutlich geschichtet, einzelne Manganoxid-Flecken bei 2,95 m, bei 4 m Kalksandsteinbank							
4,00	mitteldicht	mittelschwer bis sehr schwer		hellgelb bis beige				
		Flugsand		c0 / c1, ab 3 m c2

Der gewachsene Boden besteht in allen Bohrungen aus locker bis mitteldicht gepacktem beigem bis gelblichem Flugsand. Im Bereich der Bohrung Mo 33/35-RKS 3 ist dieser ab 4 m zu Kalksandstein verfestigt, so dass diese Bohrung mangels Bohrfortschritt bereits bei 4 m unter GOK abgebrochen werden musste. In den Bohrungen RKS 1 und 2 konnten die Kalksandsteinlagen bis max. 5 m angebohrt werden. Der Kalksandstein bzw. der Flugsand wurde nicht durchteuft.

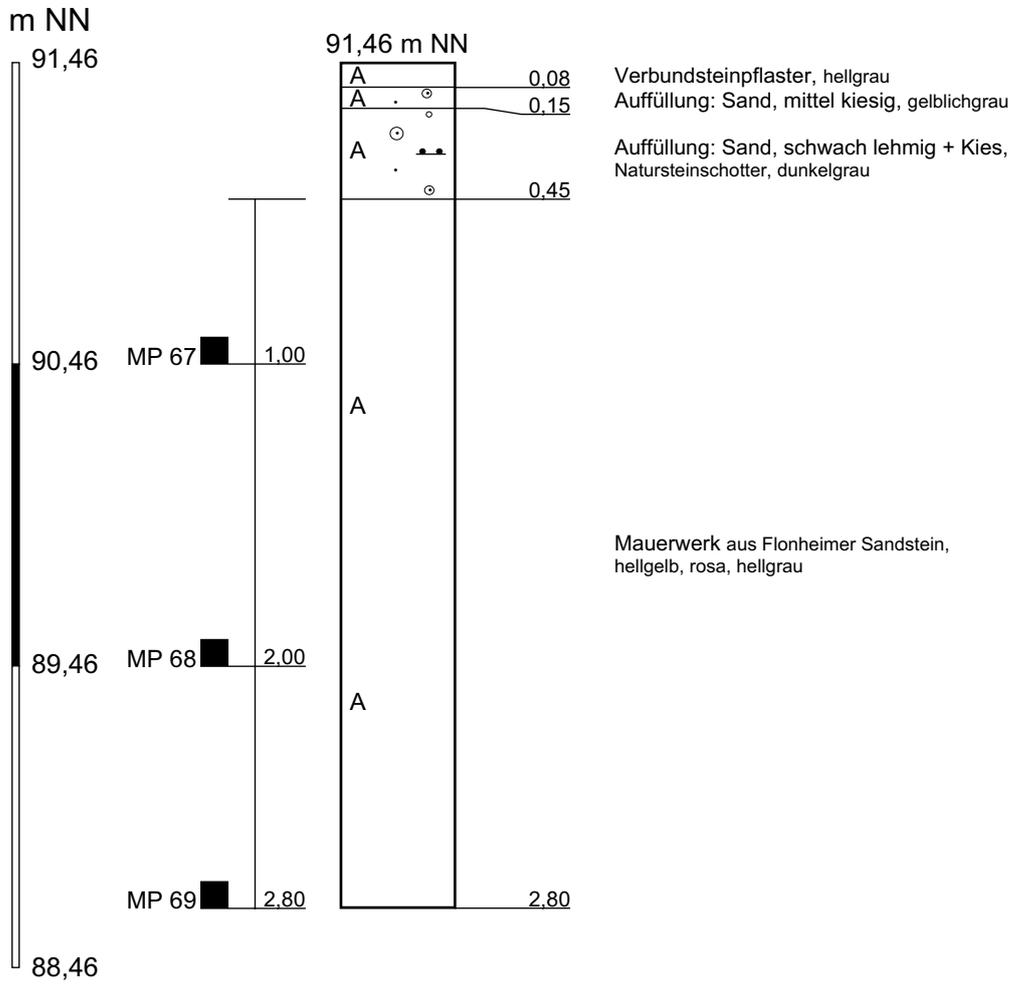
# Mo 33/35-RKS 4

0,08	fest		hellgrau					
		Auffüllung		c5				
0,07	Sand	mittel kiesig 3		20	trocken			
0,15	locker	leicht	gelblichgrau					
		Auffüllung		c0				
0,30	Sand, schwach lehmig	Kies 5		50	erdfeucht, Rammsonde 60 mm ø			
0,45	locker bis mitteldicht	mittelschwer		dunkelgrau				
		Auffüllung		c0				
2,35	Mauerwerk aus Flonheimer Sandstein				trocken, Durchbruch, Rammsonde 60-50 mm ø, bei 2,80 kein Bohrfortschritt mehr	MP	67	0,45-1,00
2,80	fest	sehr schwer	hellgelb, rosa, hellgrau			MP	68	1,00-2,00
		Auffüllung		c0 / c5	MP	69	2,00-2,80
