## Untersuchungsbericht

### umwelttechnische Untersuchungen

### Innenhof „Alte Patrone“

### Am Judensand 57-71, Mainz

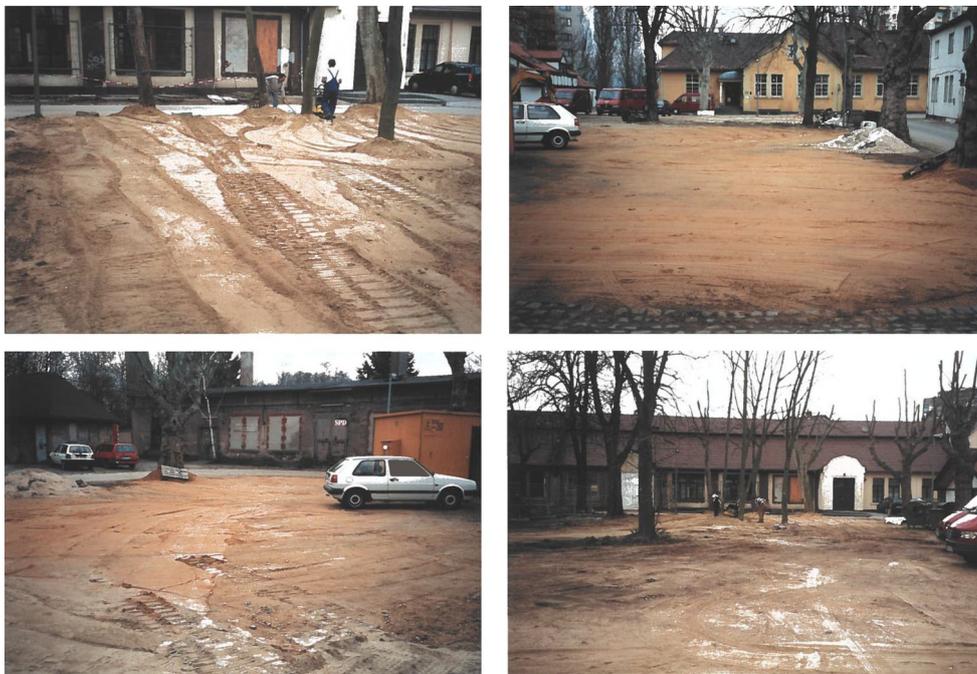
Foto 1: Bilder von der Rückverfüllung im Rahmen der Sanierung 1999, mit gesiebtem Sand aus der Kiesgrube Weilbach

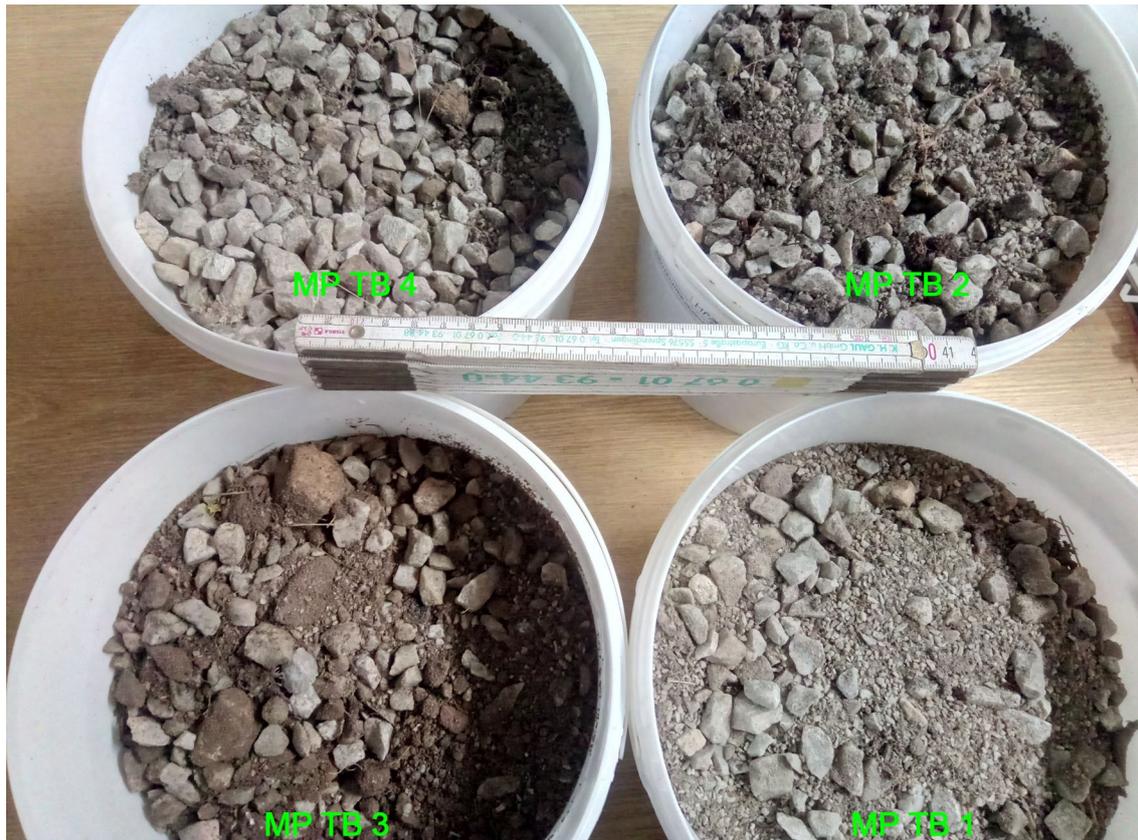
Ein Vergleich zwischen den Fotos des Wiedereinbaus von 1999 und dem beprobten Material der aktuellen Untersuchung zeigt, dass nach der abgeschlossenen Sanierung graues kiesiges Material unbekannter Herkunft aufgetragen wurde (Foto 1 und Foto 2), ob hier auch ein Abtrag oder nur ein ergänzender Auftrag erfolgte ist unbekannt.

Foto 2: MP TB 1 bis MP TB 4 aus der aktuellen Probenahme (überwiegend kiesiges Material)

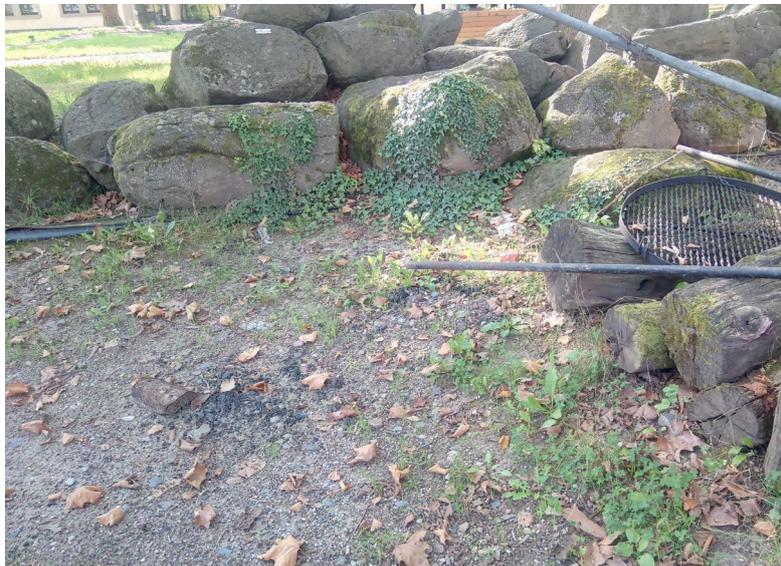
Die Aufteilung der vier Teilbereiche kann dem Lageplan (Anlage 1) entnommen werden. Im Teilbereich 2 wurde ein kleiner Bereich, der offensichtlich als Grillplatz / Feuerstelle genutzt wird, von der Probennahme ausgenommen, um die Ergebnisse in der Mischprobe nicht überproportional zu beeinflussen (s. Foto 3).

Foto 3: Grillplatz / Feuerstelle im Teilbereich 2, der von der Probennahme ausgenommen wurde

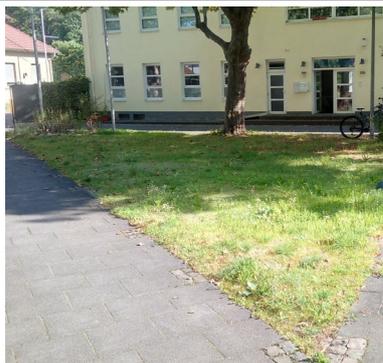
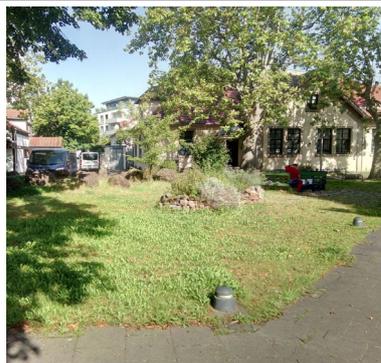
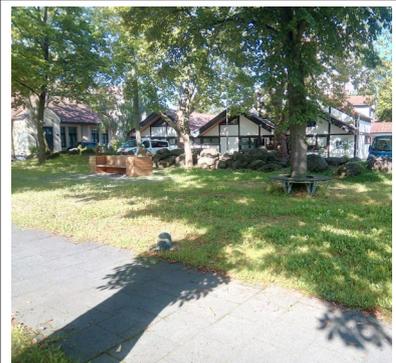
### 23 Fotos, Lageskizze (Lage der Haufwerke, Probennahmepunkte, beprobtes Material usw.)

B VOR-ORT-GEGEBENHEITEN	
<b>10 Abfallart / allg. Beschreibung</b>	Schotter, stark sandiger Kies (Basaltschotter), grau, graubraun, braun
<b>11 Gesamtvolumen / Lagerungsform</b>	zum Zeitpunkt der Probennahme insitu gelagert
<b>12 Lagerungsdauer</b>	-
<b>13 Einflüsse auf das Abfallmaterial</b>	-
<b>14 Probennahmegerät / -material</b>	Edelstahl-Handschaufel, Spitzhacke
<b>15 Probennahmeverfahren</b>	Beprobung über die Fläche anhand von Handschürfen

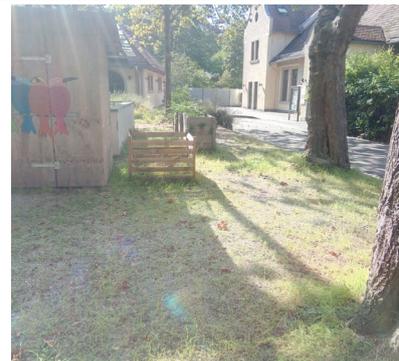
### 23 Fotos, Lageskizze (Lage der Haufwerke, Probennahmepunkte, beprobtes Material usw.)

B VOR-ORT-GEGEBENHEITEN	
<b>10 Abfallart / allg. Beschreibung</b>	Schotter, stark sandiger Kies (Basaltschotter), grau, graubraun, braun
<b>11 Gesamtvolumen / Lagerungsform</b>	zum Zeitpunkt der Probennahme insitu gelagert
<b>12 Lagerungsdauer</b>	-
<b>13 Einflüsse auf das Abfallmaterial</b>	-
<b>14 Probennahmegerät / -material</b>	Edelstahl-Handschaufel, Spitzhacke
<b>15 Probennahmeverfahren</b>	Beprobung über die Fläche anhand von Handschürfen

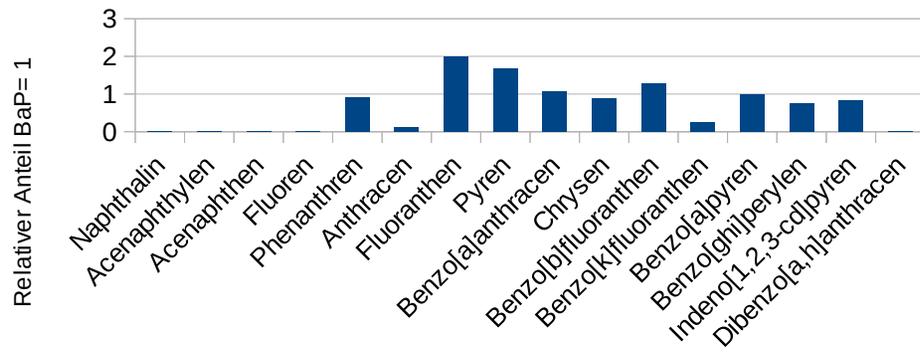
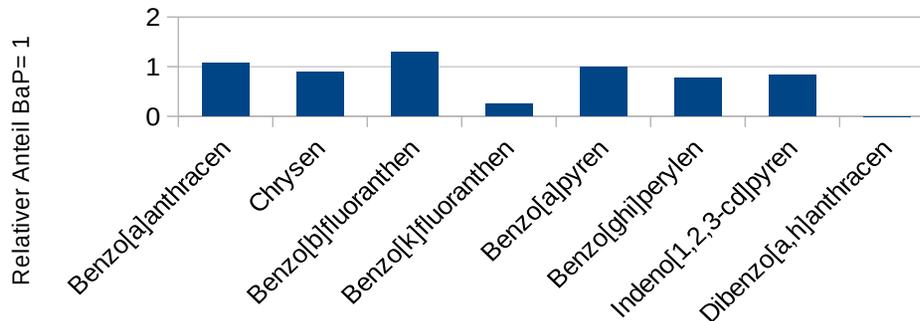
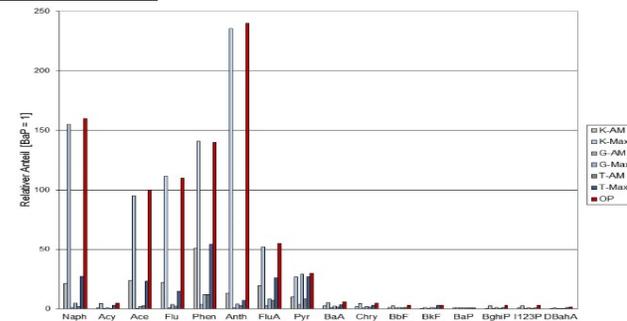
Benzo[a]pyren wurde als Leitparameter für den PAK-Gehalt gemäß der Fußnote 3 der BBodSchV Anl. 2 Tab. 4 überprüft. Die Überprüfung erfolgte gemäß dem PAK-Hinweispapier des LFU Schleswig-Holstein [4]. Bei einem Vergleich der Diagramme von relativen Anteilen der PAK-Einzelsubstanzen bezogen auf Benzo[a]pyren mit Musterdiagrammen konnte kein PAK-Muster wiedererkannt werden. Die Mustersobergrenzen der relativen Anteile von PAK-Einzelsubstanzen, bezogen auf Benzo[a]pyren werden eingehalten. Der Anteil von Benzo[a]pyren an der ermittelten TEQ-Summe beträgt 38,94%. Bei einem Anteil unter 30% wäre von einer Risikounterschätzung auszugehen, bei einem Anteil über 60% von einer Risikoüberschätzung.

Abbildung 2-1: PAK-Muster an typischen Standorten (BaP=1; K: Kokerei, G: Gaswerk, T: Teer, AM: arithmetisches Mittel, Max: Maximalwert, OP: Obergrenze PAK; [FoBiG 1999/2004])

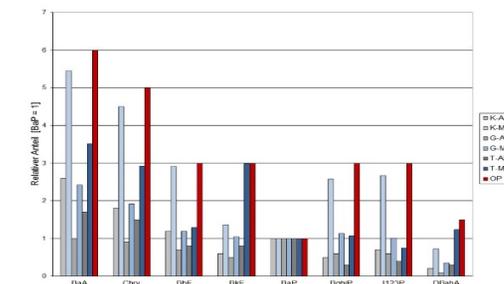
Abbildung 2-2: Muster höhermolekularer PAK an typischen Standorten (Vergrößerung der Abb. 2-1; Abkürzungen entsprechend Abb. 2-1)

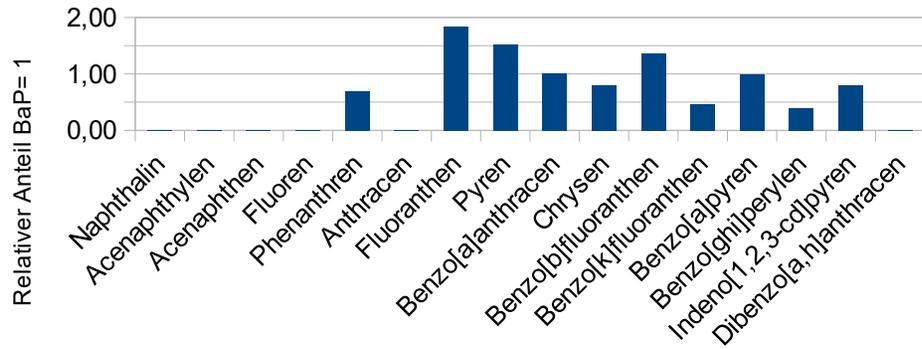
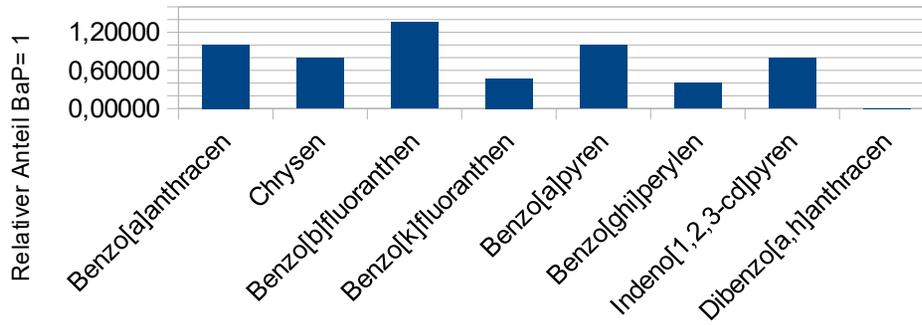
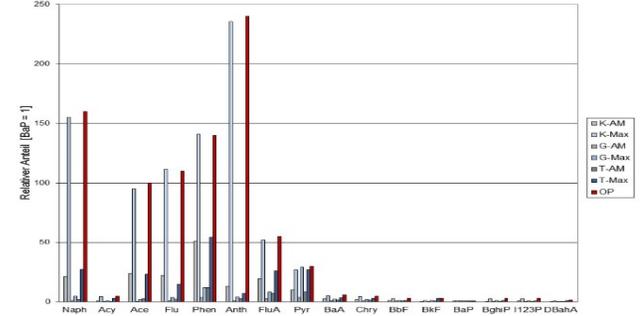
Benzo[a]pyren wurde als Leitparameter für den PAK-Gehalt gemäß der Fußnote 3 der BBodSchV Anl. 2 Tab. 4 überprüft. Die Überprüfung erfolgte gemäß dem PAK-Hinweispapier des LFU Schleswig-Holstein [4]. Bei einem Vergleich der Diagramme von relativen Anteilen der PAK-Einzelsubstanzen bezogen auf Benzo[a]pyren mit Musterdiagrammen konnte kein PAK-Muster wiedererkannt werden. Die Musterobergrenzen der relativen Anteile von PAK-Einzelsubstanzen, bezogen auf Benzo[a]pyren werden eingehalten. Der Anteil von Benzo[a]pyren an der ermittelten TEQ-Summe beträgt 38,33%. Bei einem Anteil unter 30% wäre von einer Risikounterschätzung auszugehen, bei einem Anteil über 60% von einer Risikoüberschätzung.

Abbildung 2-1: PAK-Muster an typischen Standorten (BaP=1; K: Kokerei, G: Gaswerk, T: Teer, AM: arithmetisches Mittel, Max: Maximalwert, OP: Obergrenze PAK; [FoBiG 1999/2004])

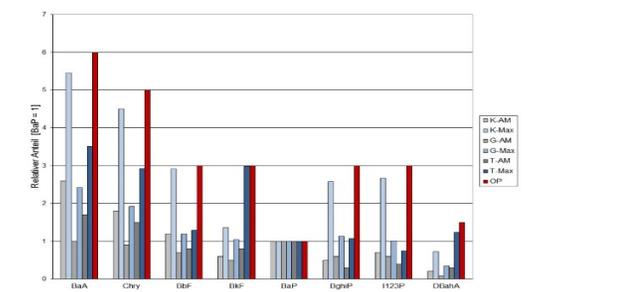
Abbildung 2-2: Muster höhermolekularer PAK an typischen Standorten (Vergrößerung der Abb. 2-1, Abkürzungen entsprechend Abb. 2-1)
