# **Artenschutzgutachten „Geschäftsstelle Mainz 05 VEP (H 96)“**

**Stadt Mainz - Hartenberg-Münchfeld**

Nackenheim, März 2024

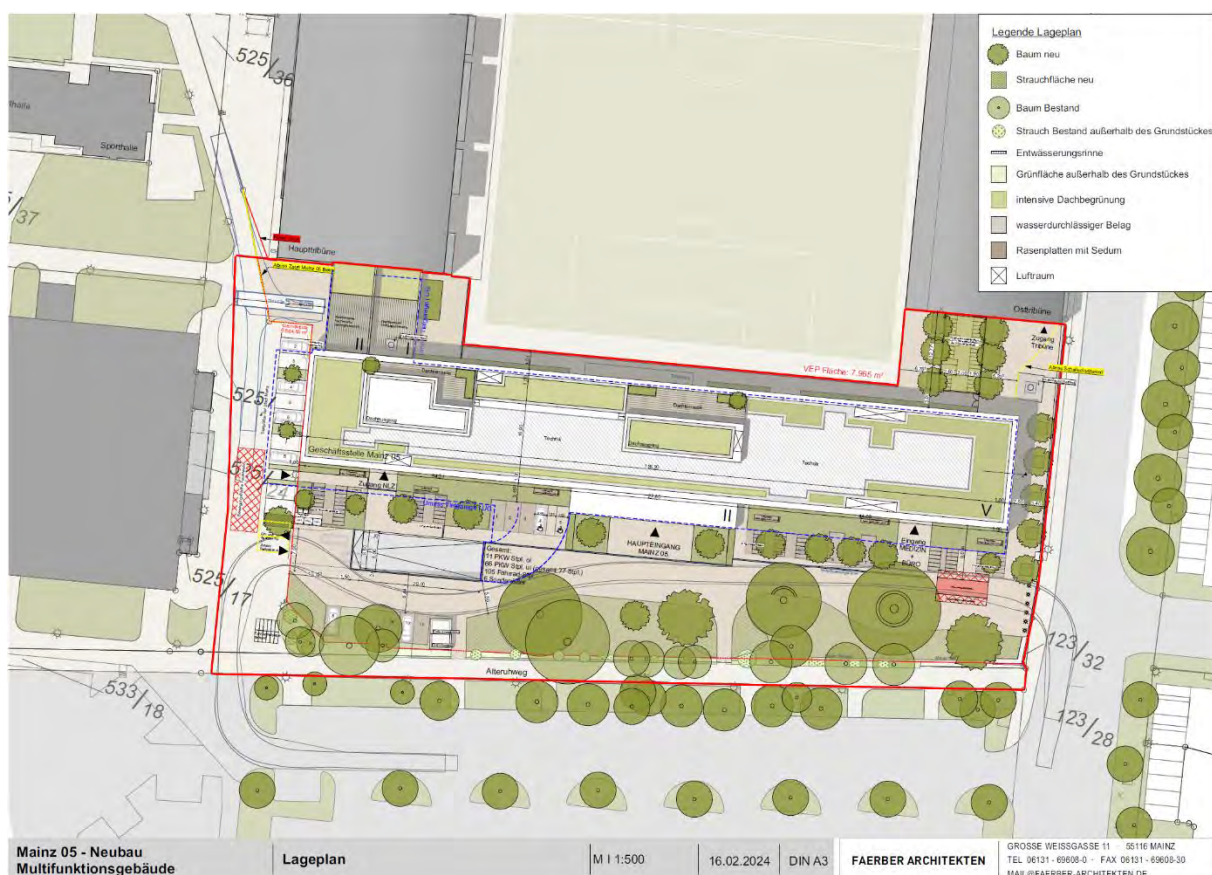
**Abbildung 1:** Auszug aus dem Vorhaben- und Erschließungsplan Mainz 05 – Neubau eines Multifunktionsgebäudes, der Vorhabenbereich ist rot umrandet [Karte unmaßstäblich, Quelle: Faerber Architekten, Stand 16.02.2024].

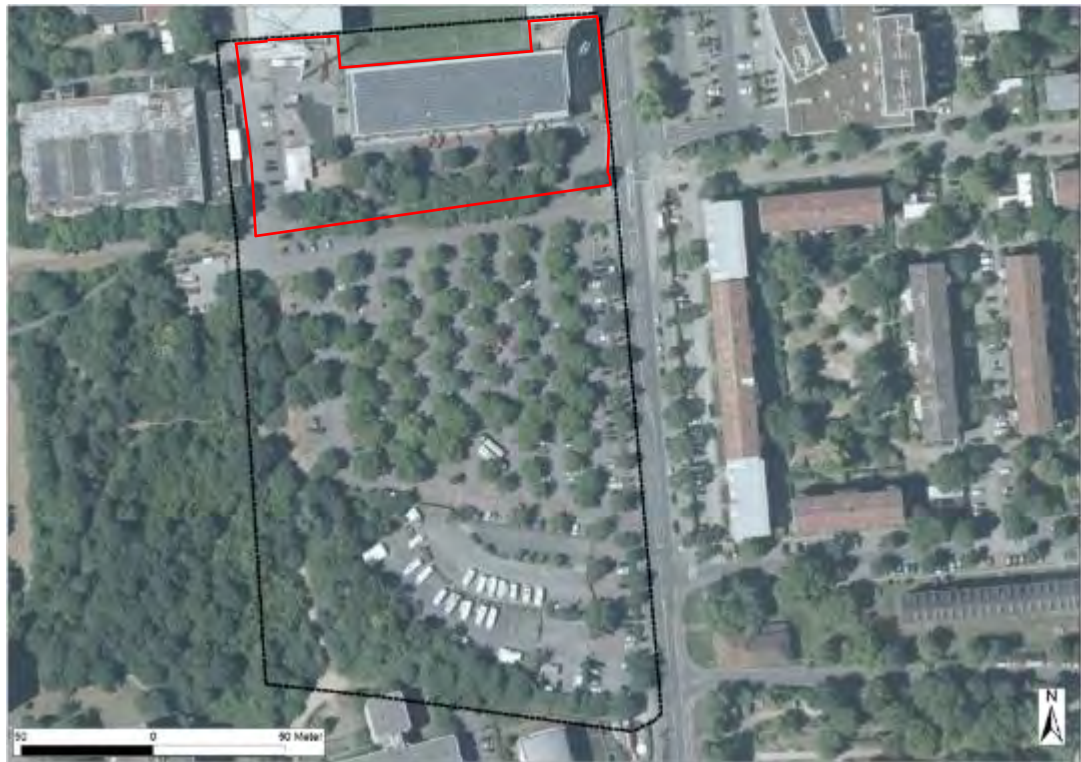
**Abbildung 2:** Untersuchungsgebiet (schwarz umrandet) sowie Geltungsbereich „H96“ (rot umrandet) am Bruchweg-Stadion, Mainz-Hartenberg-Münchfeld [eigene Karte, unmaßstäblich, Kartengrundlage Luftbilder RP Basisdienst WMS DOP © <2019> [http://geo4.service24.rlp.de/wms/dop\\_basis](http://geo4.service24.rlp.de/wms/dop_basis)].

Das Untersuchungsgebiet (siehe Abbildung 2) setzt sich aus der eingezäunten Fläche direkt im Bruchweg-Stadion (Südtribüne und angrenzende Besucherfläche mit Baumbestand) im Norden, einem Fußgängerweg angrenzend an den Zaun, eine große Parkplatzfläche mit großflächiger Platanenbepflanzung und einem Wohnmobil-Stellplatz im Süden, zusammen.

Im südwestlichen Bereich des Untersuchungsgebiets befindet sich auch ein dichter Strauch-Gehölzsaum, durch den ein Fußweg nach Süden zu angrenzender Wohnbebauung führt und der sich weiter nach Westen ausdehnt. Nordwestlich sind ein Wertstoffhof und weitere Sportbereiche angesiedelt. Nördlich des Untersuchungsgebiets grenzt die Sportanlage des Bruchweg-Stadions an. Östlich verläuft die Straße „Dr.-Martin-Luther-King-Weg“ mit angrenzendem Wohngebiet.

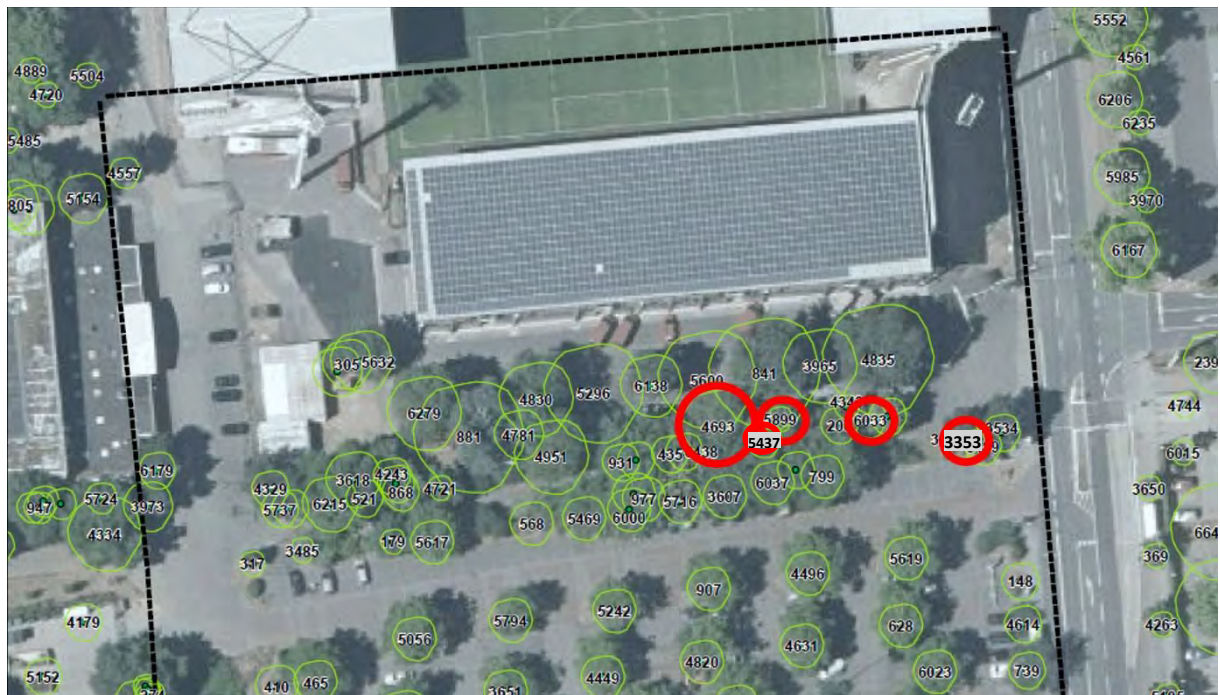
**Abbildung 3:** Karte der untersuchten Bäume mit Markierungen (rote Kreise) an Bäumen mit naturschutzfachlich hochwertige Strukturen [Karte: Bearbeitung BG Natur unter Verwendung einer Karte aus dem Baumgutachten Baumsicht 2023].

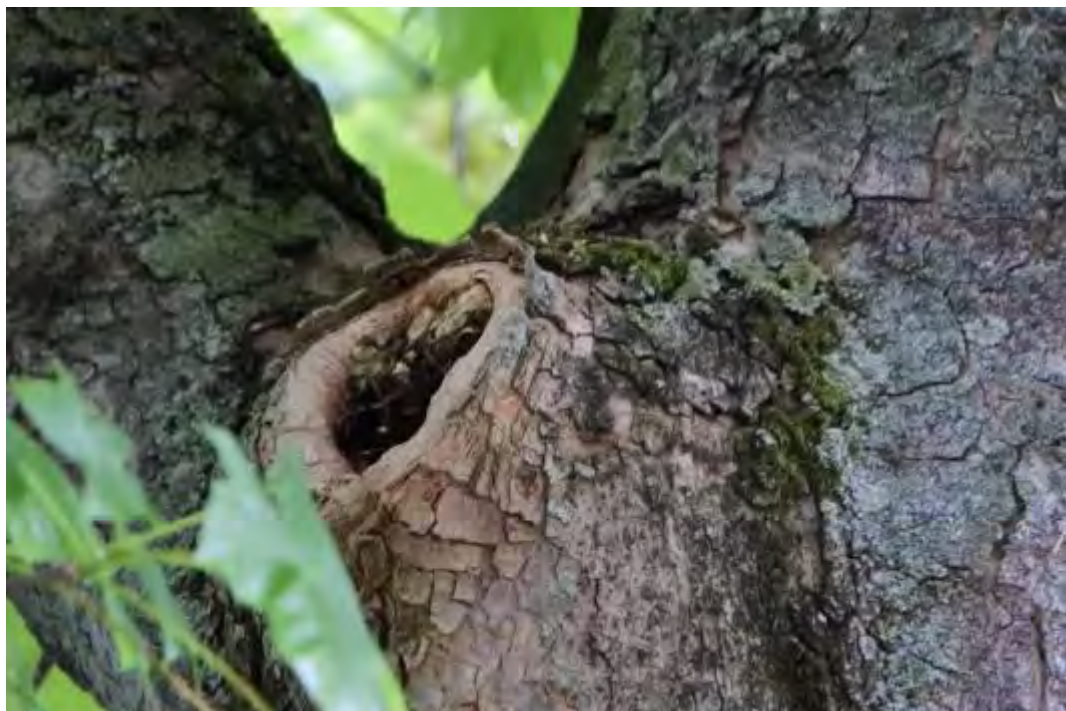
**Abbildung 4:** Beispiel einer Astausfallung in einem Baum (Nr. 37) nahe der Südtribüne [Fotos: BGNatur].

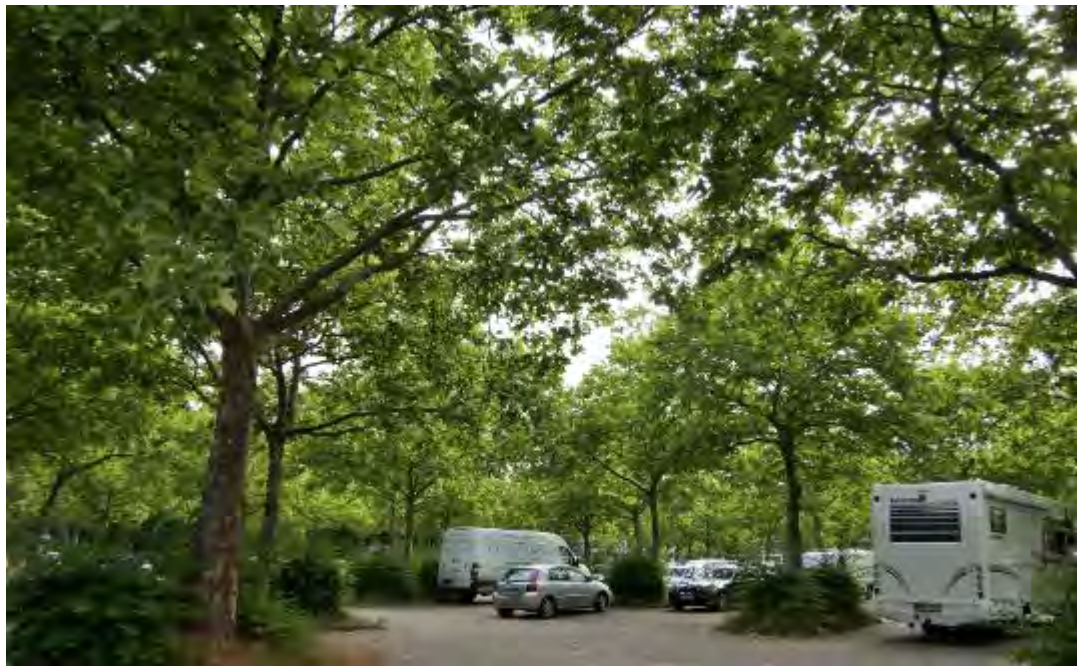
**Abbildung 5:** Aspekt der Einzelbäume auf der Parkplatzfläche aus südwestlicher Richtung [Fotos: BGNatur].

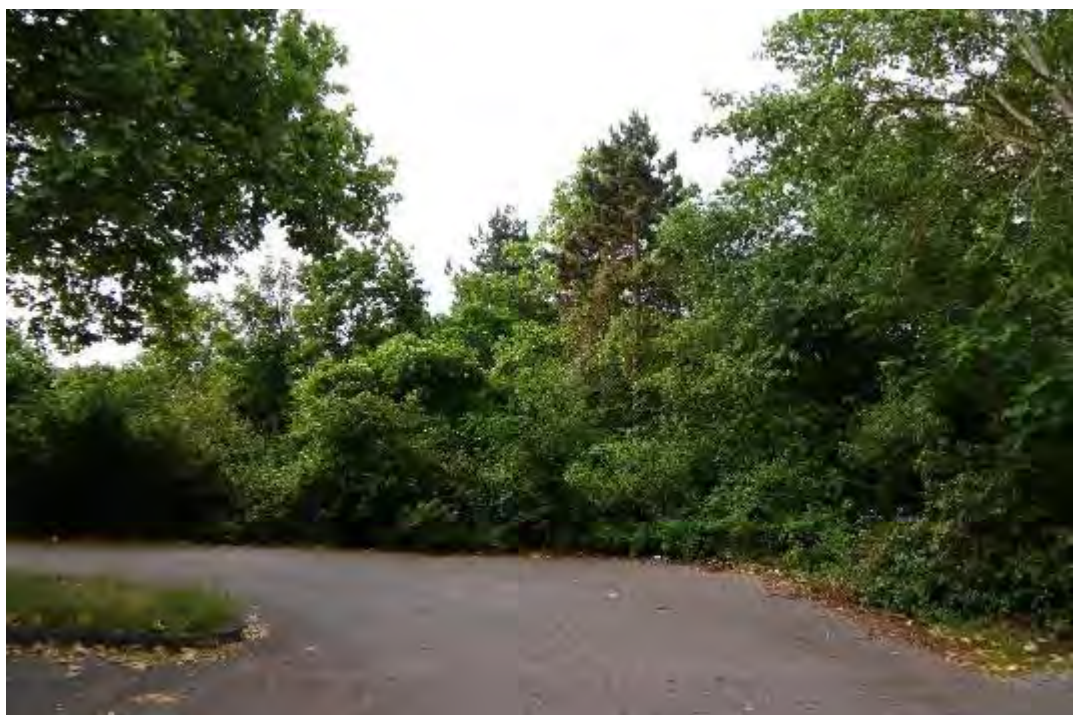
**Abbildung 6:** Aspekt des Gehölzsaums am Rand des Parkplatzes im südwestlichen Teil des Untersuchungsgebiets aus nördlicher Richtung [Fotos: BGNatur].

Der gesamte Gehölzsaum im Südwesten des Untersuchungsgebiets (siehe Abbildung 6) bietet zahlreiche potenzielle Quartiere für Vogel- und Fledermausarten. Es sind neben aktuell genutzten auch Altnester zu sehen.

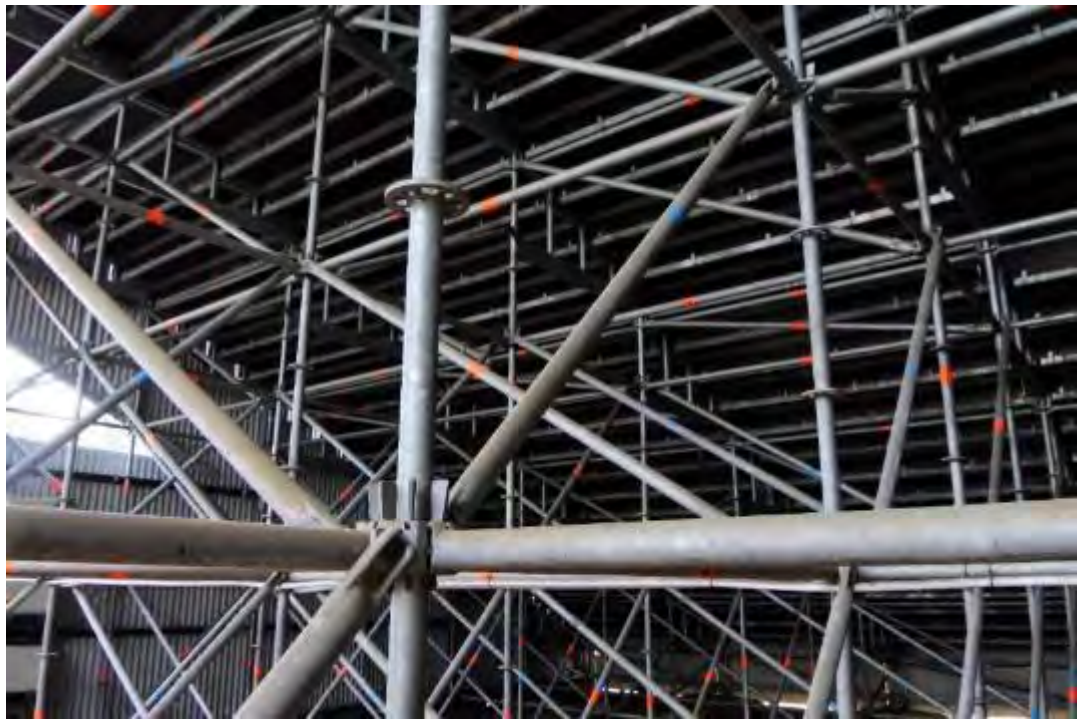
**Abbildung 7:** Aspekt der Unterkonstruktion der Südtribüne aus südöstlicher Richtung [Fotos: BGNatur].

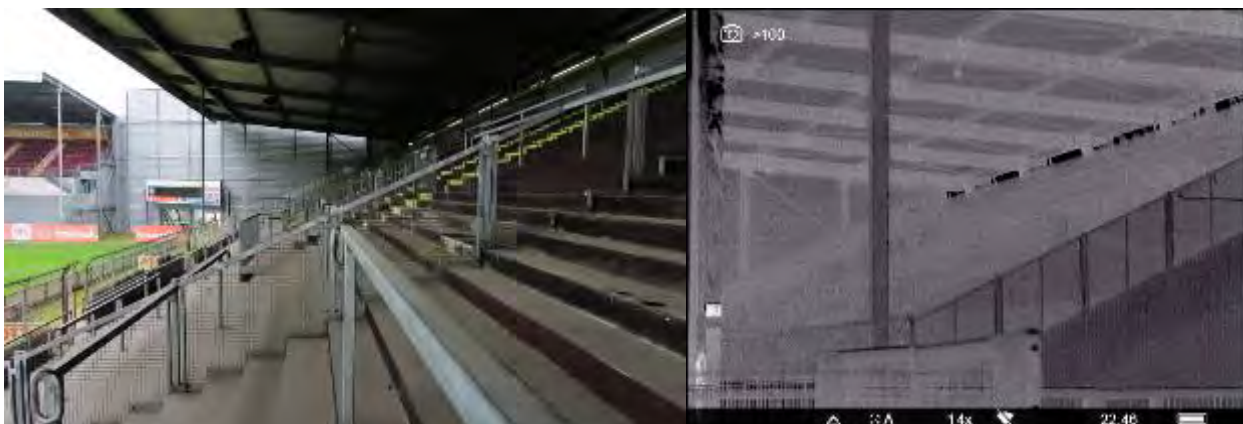
**Abbildung 8:** Aspekt der Vorderseite der Südtribüne aus westlicher Richtung, rechts Wärmebildfoto zur Detektion fliegender Fledermäuse [Fotos: BGNatur].

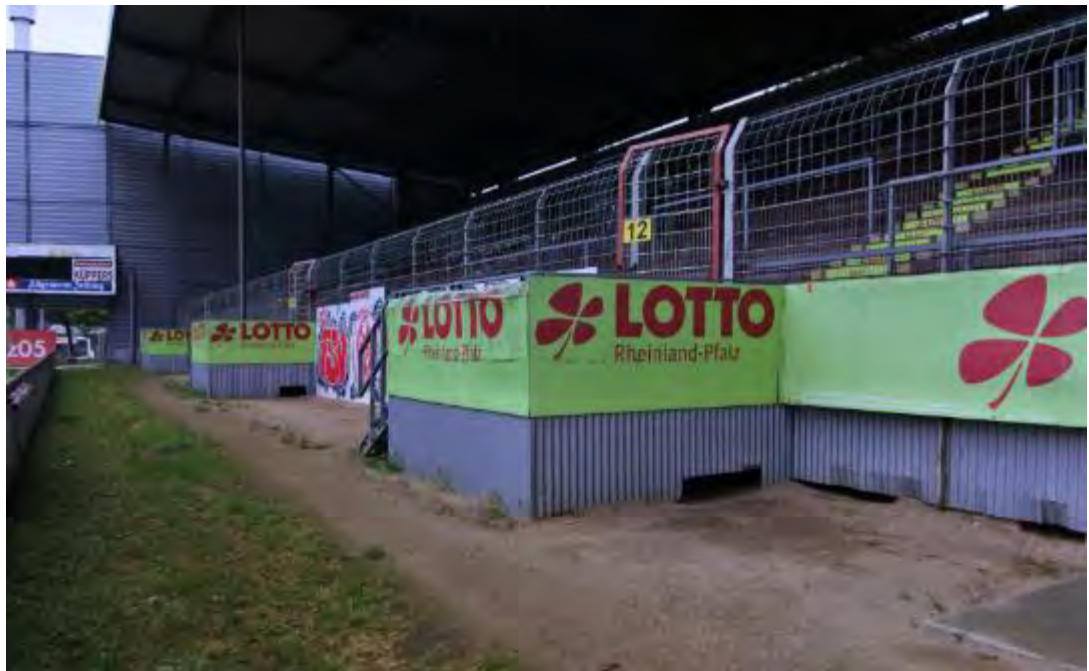
Abbildung 9: Aspekt der Vorderseite der Südtribüne aus nordwestlicher Richtung  
[Fotos: BGNatur].

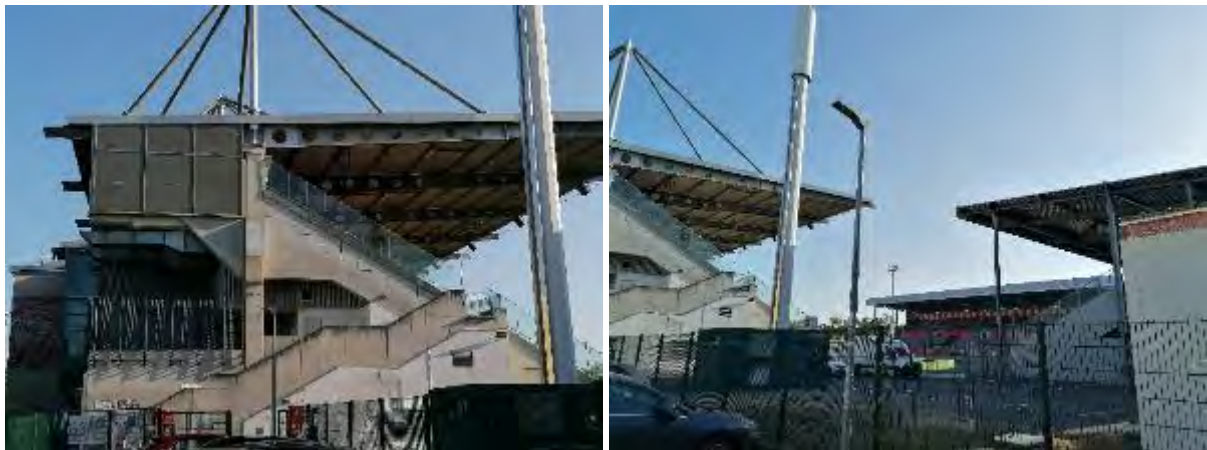
Abbildung 10: Aspekt der Südwestecke des Vorhabens [Fotos: BG Natur].

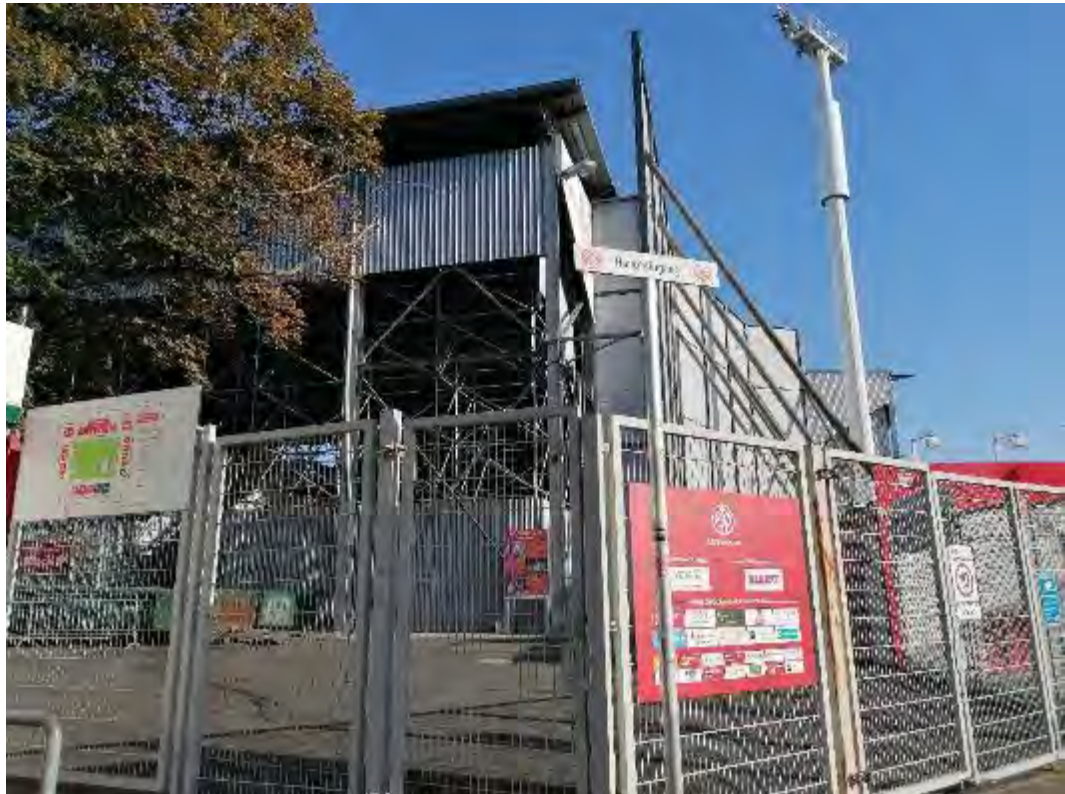
**Abbildung 11: Aspekt der Südostecke des Vorhabens [Fotos: BG Natur].**

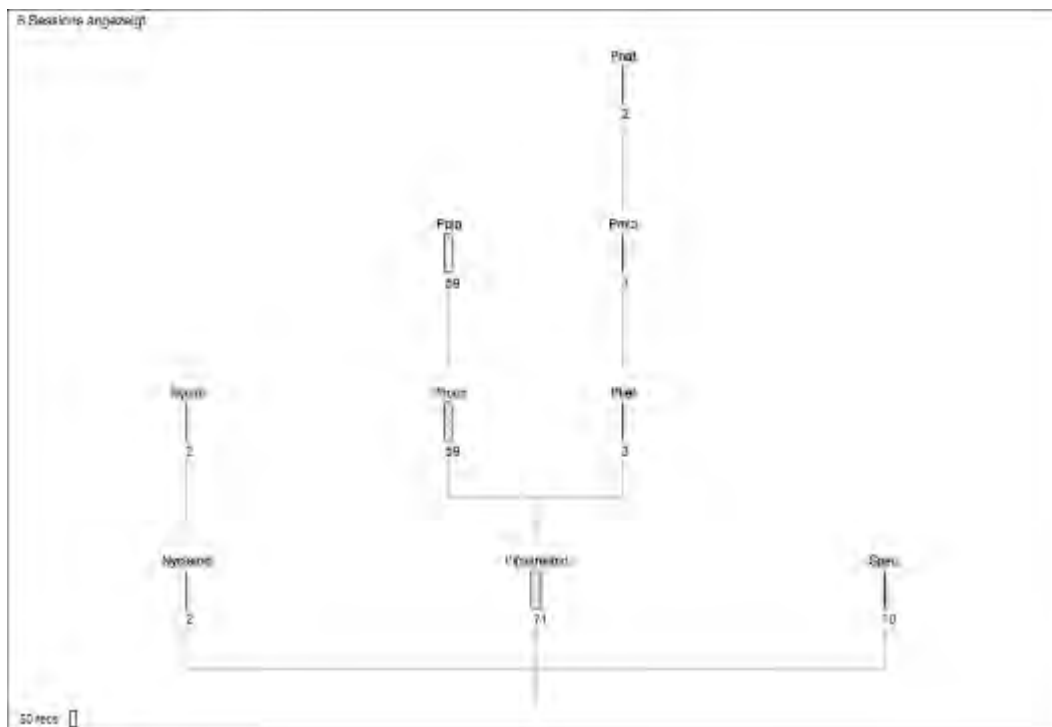
**Abbildung 12: Species tree der automatisierten Rufauswertung. Die anschließende Analyse ergab 2 Rufe von Großer oder Kleiner Abendsegler (Nyctaloid) und 72 Zwergfledermauskontakte. 9 der 10 vom System nicht erkannten Sequenzen haben technische Geräusche als Ursache (z.B. Kfz-Warnanlagen).**

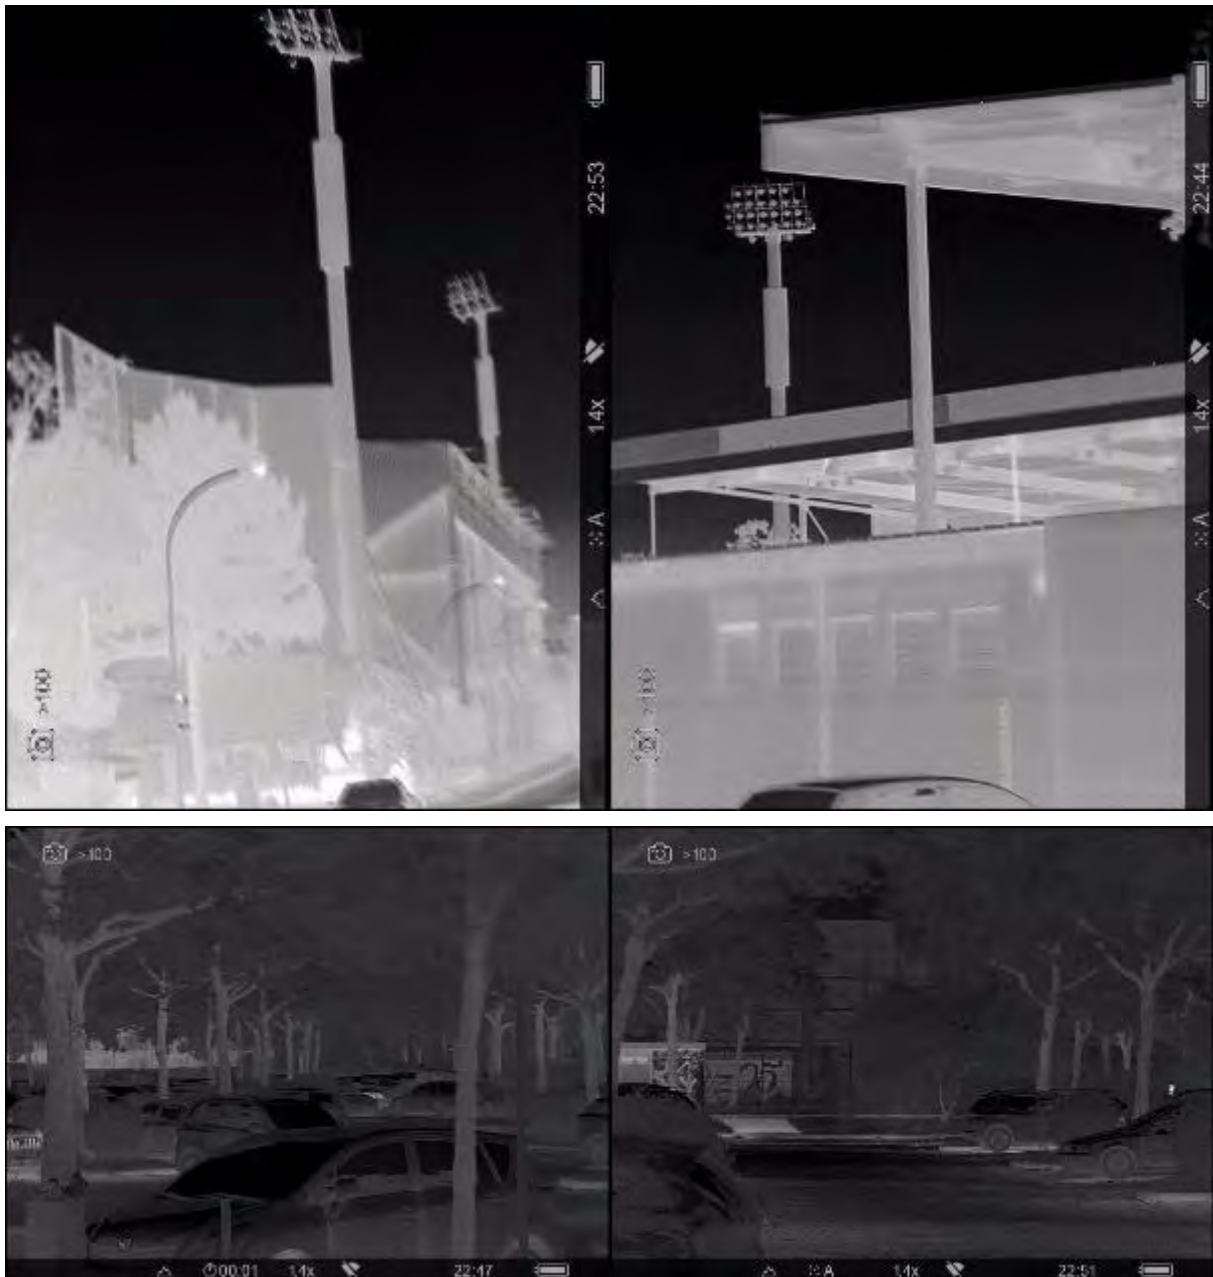
**Abbildung 13: Ansichten der Tribüne und Parkplatz mit hochempfindlicher Thermokamera. Es konnten keine Interaktionen zwischen Fledermäusen und Gebäuden oder Bäumen detektiert werden.**

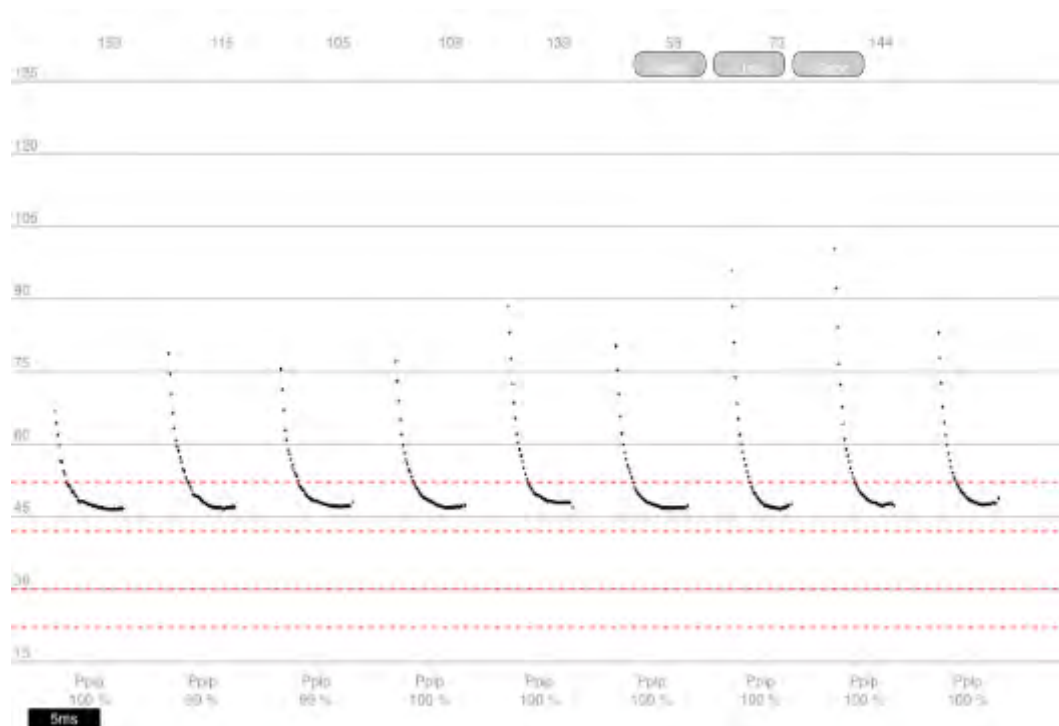
**Abbildung 14:** Screenshot des Auswertungsprogramms bcadmin mit einer Rufsequenz der Zwergfledermaus *Pipistrellus pipistrellus* aus dem Untersuchungsgebiet (untere Frequenz nahe 45 kHz [Foto: J. Tauchert BG Natur]).

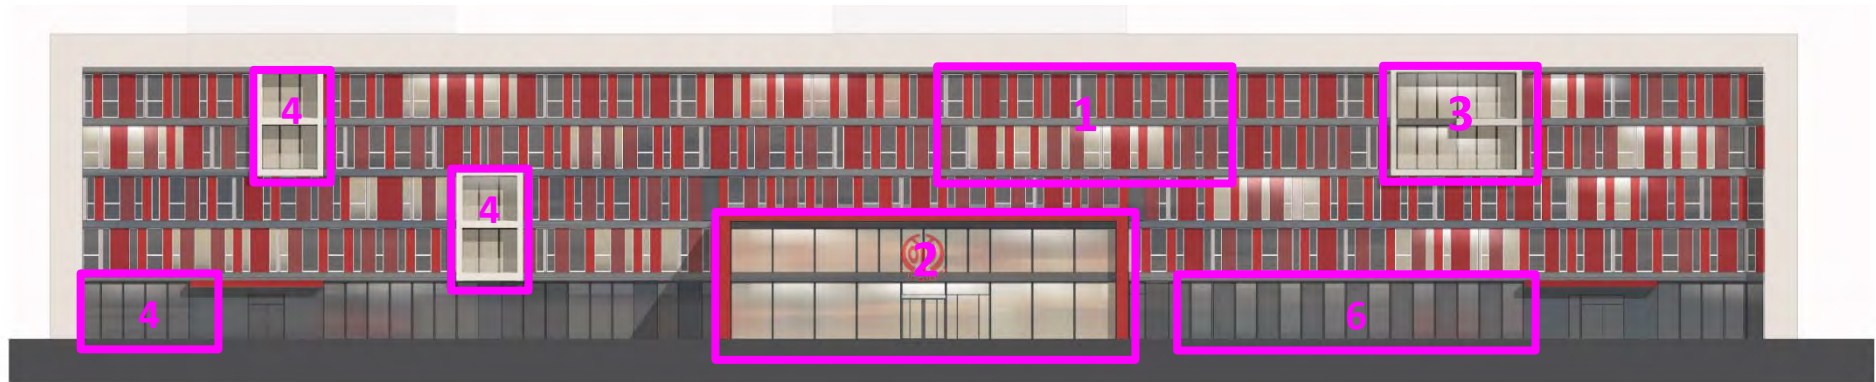
Ansicht Süd\_ M 1:250

**Abbildung 16:** Südansicht des geplanten Bauvorhabens und die zu betrachtenden Element hinsichtlich Kollisionsrisiko (Bewertung siehe große Abbildungen im Anhang). Die dort grauen Flächen sind opak (ggf. Photovoltaik, nicht glänzend), die dargestellten Farben entsprechen dem Gesamtrisiko entsprechend Tabelle 6 auf der vorigen Seite (grün=gering, mittel=gelb, hoch=rot).

Wie in Abbildung 16 und **Abbildung 17** zu erkennen ist, nimmt die Regelfassade den größten Anteil der Nord- und Südfassade ein. Es werden stehende Fensterformate verwendet, die sich aus 3 wiederkehrenden Mustern zusammensetzen. Die Lochfassade wird mit breiten nicht transparenten (opaken) Elementen unterteilt (Abbildung 19).

In der Südfassade dominiert der große Eingangsbereich, der sich über 2 Stockwerke und einer Breite von rund 27 m erstreckt (Abbildung 16 und Abbildung 20). Bis auf die Unterbrechung durch die Geschoßdecke sind die schmalen Pfosten der Glaselemente nicht wirksam zur Reduzierung des Anprallrisikos. Daher ist das ganze Fassadenelement als zusammenhängende Glasfläche zu bewerten.

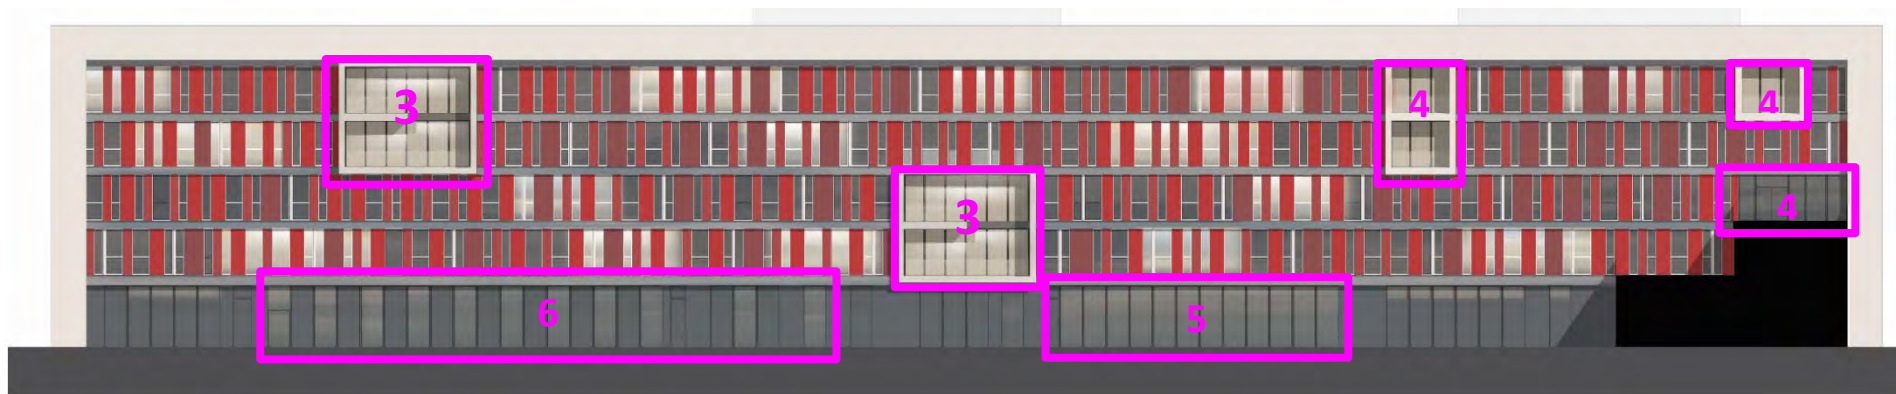
Ansicht Nord\_ M 1:250

**Abbildung 17:** Nordansicht des geplanten Bauvorhabens und die zu betrachtenden Element hinsichtlich Kollisionsrisiko, die nachfolgend differenziert werden.

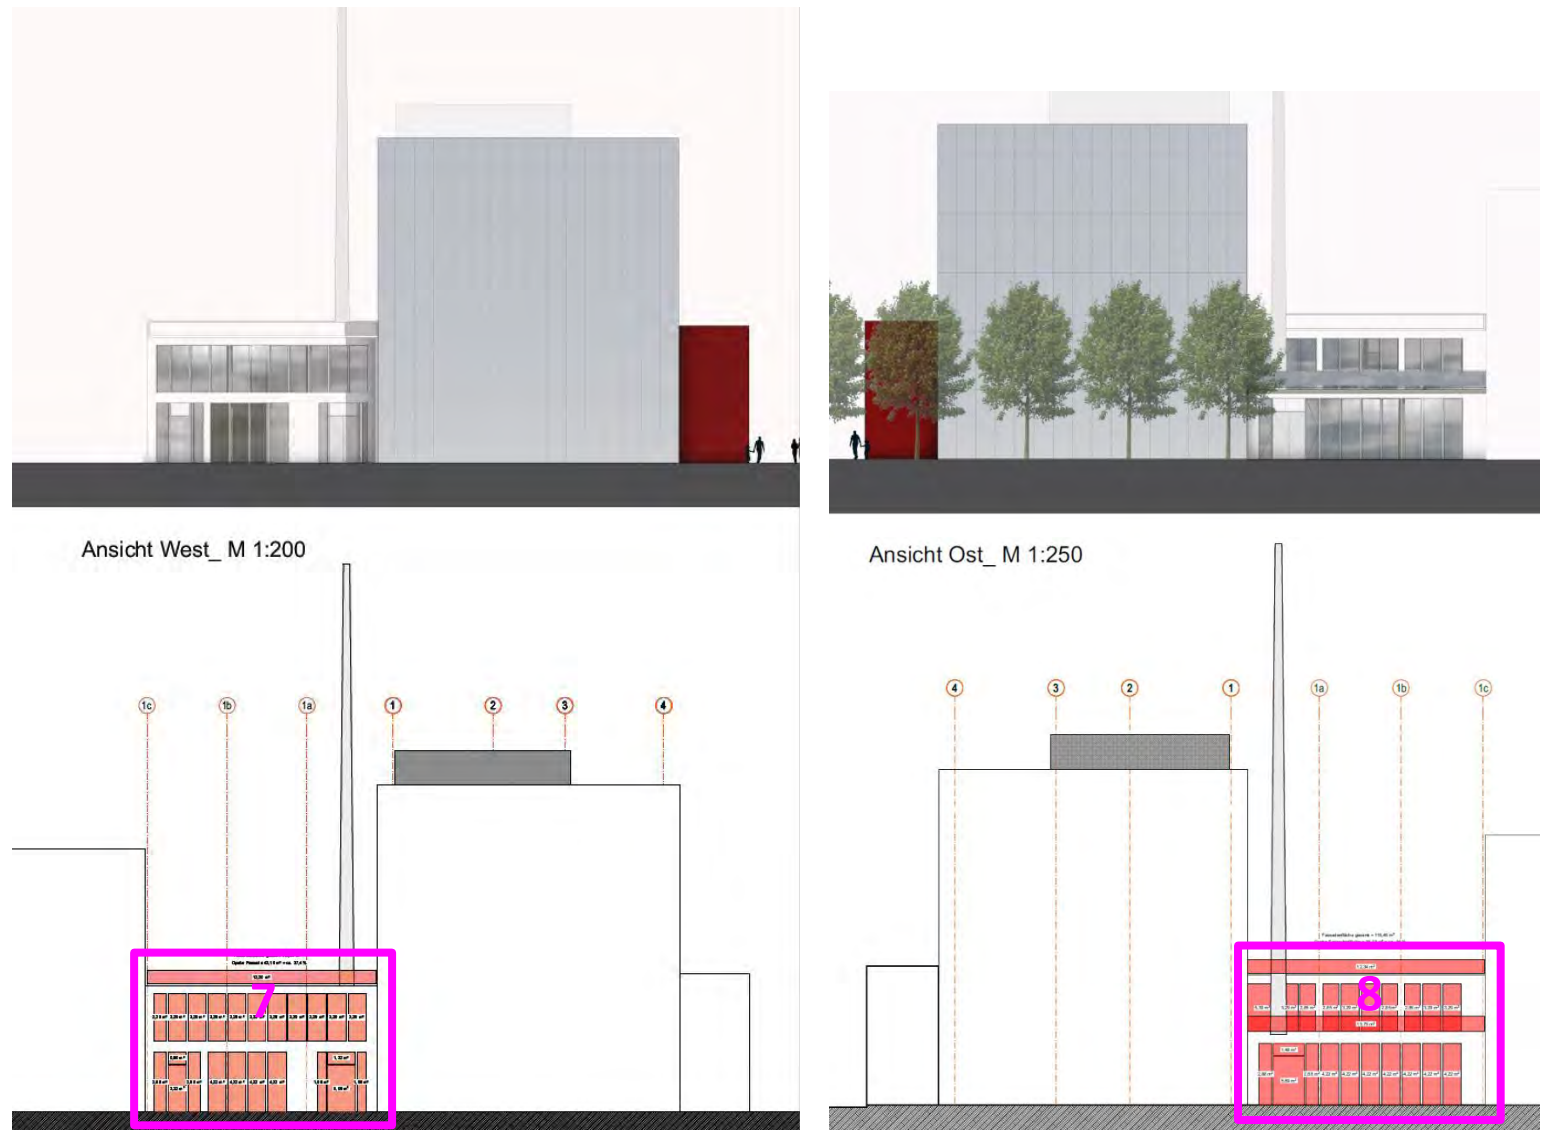
Abbildung 18: West- und Ostansicht des geplanten Bauvorhabens und abgeschätzten Stufen des Kollisionsrisikos, die nachfolgend differenziert werden. Die in der Darstellung grauen Flächen sind opak (ggf. Photovoltaik, nicht glänzend).

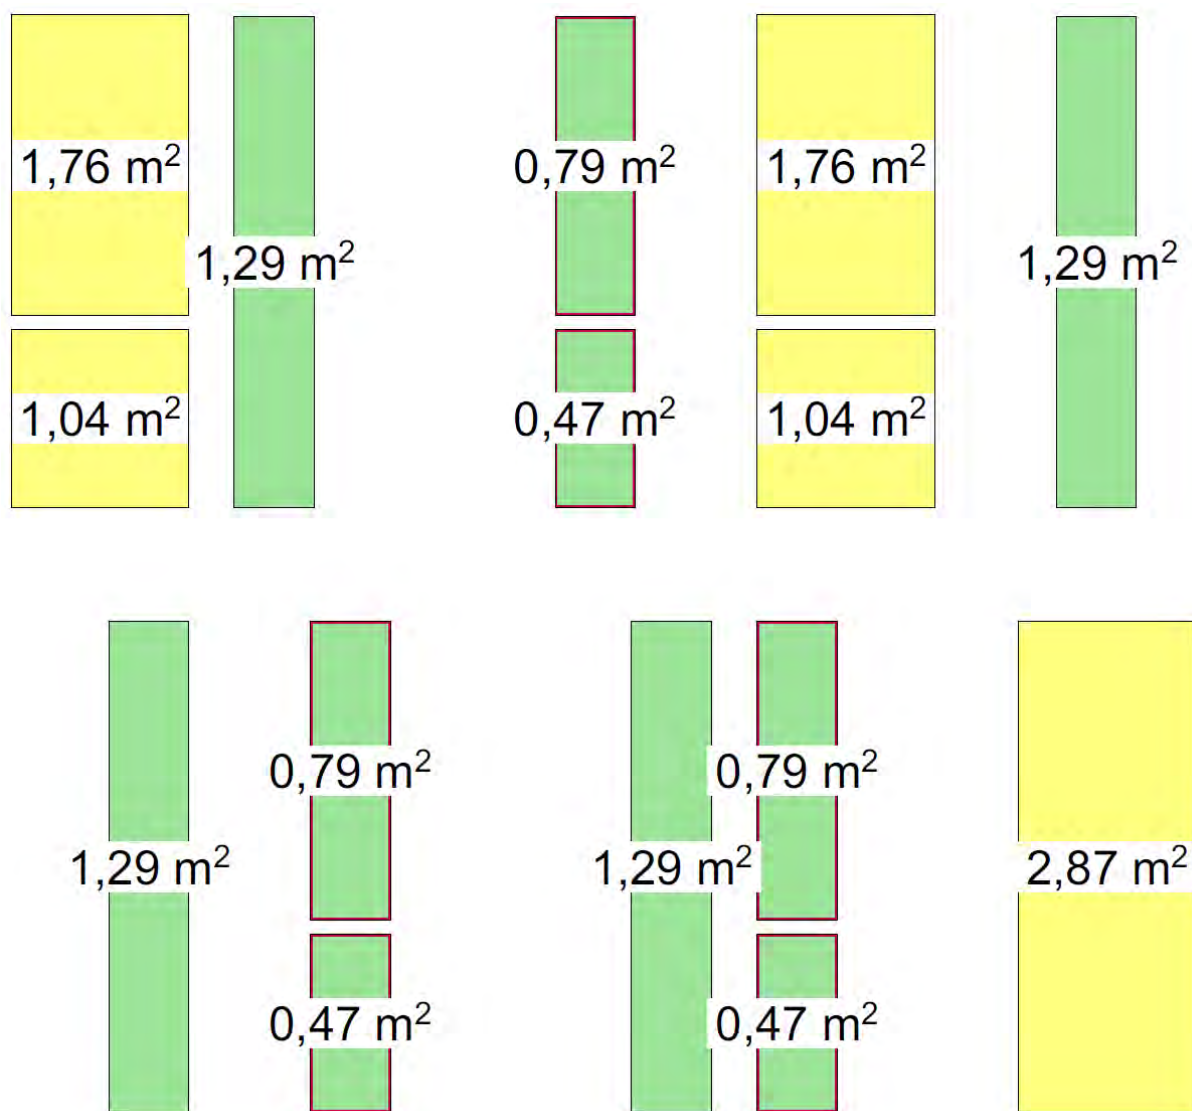
**Abbildung 19:** Der größte Flächenanteil der Fassade wird von den Elementen der Regelfassade ausgemacht. Ein Fensterrahmen der die Fenster unterteilt mit 8cm Breite wird vom Vogel wahrgenommen. Der transparente Anteil hat einen Flächenanteil von unter 33 %. Die in der Darstellung weiß gefärbten Flächen sind opak (ggf. Photovoltaik, nicht glänzend).

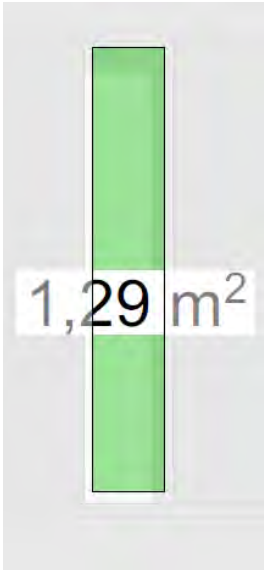
| <b>Nordfassade Richtung Spielfeld (Achse A bis K, <a href="#">Abbildung 17</a> und <a href="#">Anhang 12.1</a>)</b> | | |
|---|---|---|
| <p>Fenstertyp 2</p> | <p><b>Gebäudefaktoren</b></p> <p>Scheibenbreite bis 0,5 m</p> <p>Fensteröffnung bis 1,5 m<sup>2</sup></p> <p><b>Summe:</b></p> <p><b>Umgebungsfaktoren</b></p> <p>&gt;75 % Versiegelung (naturfern)</p> <p>Abstand zu Gehölzen &gt;50 m</p> <p><b>Summe:</b></p> <p><b>Gesamtwert</b></p> <p>Risikostufe <b>gering</b>, da Fassadenöffnung &lt; 1,5 m<sup>2</sup></p> | <p>1</p> <p>1</p> <p><b>2</b></p> <p></p> <p>1</p> <p>1</p> <p><b>2</b></p> <p><b>4</b></p> |

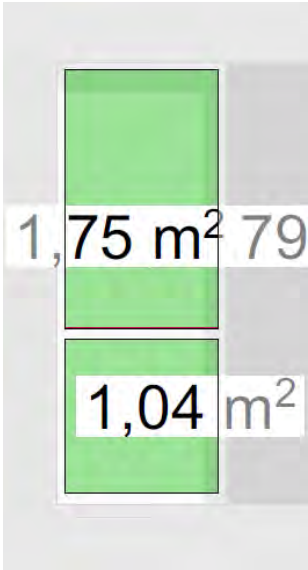
| <p>Fenstertyp 3</p> | <p><b>Gebäudefaktoren</b></p> <p>Scheibenbreite &gt; 0,5 m 2</p> <p>Fensteröffnung 1,5 – 3,0 m² 2</p> <p><b>Summe:</b> 4</p> <p><b>Umgebungsfaktoren</b></p> <p>&gt;75 % Versiegelung (naturfern) 1</p> <p>Abstand zu Gehölzen &gt;50 m 1</p> <p><b>Summe:</b> 2</p> <p><b>Gesamtwert</b> 6</p> <p>Risikostufe <b>gering</b></p> |

Für die Regelfassade Richtung Norden besteht bei Anwendung der Kriterien für einen Teilbereich der Fassade und dem Fenstertyp 3 ein mittleres Konfliktpotenzial.

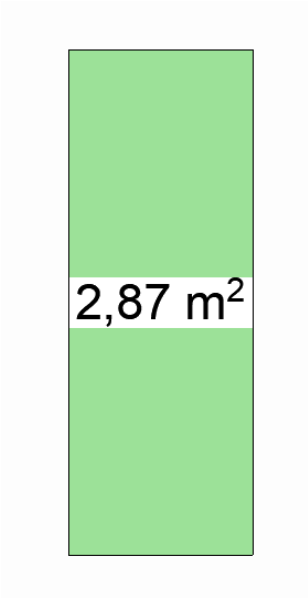
| <p>Fenstertyp 4</p> | <p><b>Gebäudefaktoren</b></p> <p>Scheibenbreite &gt; 0,5 m 2</p> <p>Fensteröffnung 1,5 – 3,0 m² 2</p> <p><b>Summe:</b> 4</p> <p><b>Umgebungsfaktoren</b></p> <p>&gt;75 % Versiegelung (naturfern) 1</p> <p>Abstand zu Gehölzen &gt;50 m 1</p> <p><b>Summe:</b> 2</p> <p><b>Gesamtwert</b> 6</p> <p>Risikostufe <b>gering</b></p> |

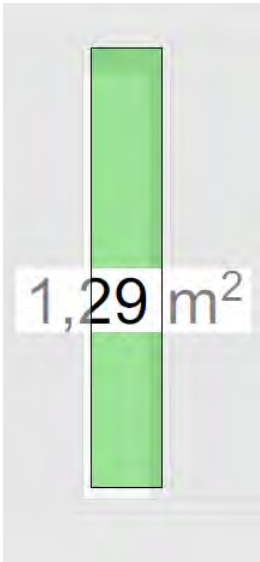
| Nordfassade Richtung Spielfeld (Achse K bis N, <a href="#">Abbildung 17</a> und <a href="#">Anhang 12.1</a> ) | | |
|---|---|---|
| <p>Fenstertyp 2</p> | <p><b>Gebäudefaktoren</b></p> <p>Scheibenbreite bis 0,5 m</p> <p>Fensteröffnung bis 1,5 m²</p> <p><b>Summe:</b></p> <p><b>Umgebungsfaktoren</b></p> <p>&gt;75 % Versiegelung (naturfern)</p> <p>Abstand zu Gehölzen &lt;15 m</p> <p><b>Summe:</b></p> <p><b>Gesamtwert</b></p> <p>Risikostufe <b>gering</b>, da Fassadenöffnung &lt; 1,5 m²</p> | <p>1</p> <p>1</p> <p><b>2</b></p> <p></p> <p>1</p> <p>4</p> <p><b>5</b></p> <p><b>7</b></p> |

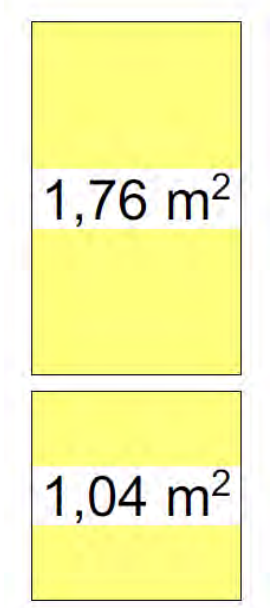
| <p>Fenster typ 3</p> | <p><b>Gebäudefaktoren</b></p> <p>Scheibenbreite &gt; 0,5 m 2</p> <p>Fensteröffnung 1,5 – 3,0 m² 2</p> <p><b>Summe:</b> 4</p> <p><b>Umgebungsfaktoren</b></p> <p>&gt;75 % Versiegelung (naturfern) 1</p> <p>Abstand zu Gehölzen &lt;15 m 4</p> <p><b>Summe:</b> 5</p> <p><b>Gesamtwert</b> 9</p> <p>Risikostufe <b>mittleres Risiko</b></p> | |

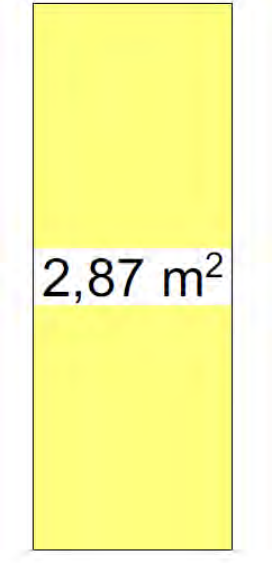
| <p>Fenster typ 4</p> | <p><b>Gebäudefaktoren</b></p> <p>Scheibenbreite &gt; 0,5 m 2</p> <p>Fensteröffnung 1,5 – 3,0 m² 2</p> <p><b>Summe:</b> 4</p> <p><b>Umgebungsfaktoren</b></p> <p>&gt;75 % Versiegelung (naturfern) 1</p> <p>Abstand zu Gehölzen &lt;15 m 4</p> <p><b>Summe:</b> 5</p> <p><b>Gesamtwert</b> 9</p> <p>Risikostufe <b>mittleres Risiko</b></p> | |

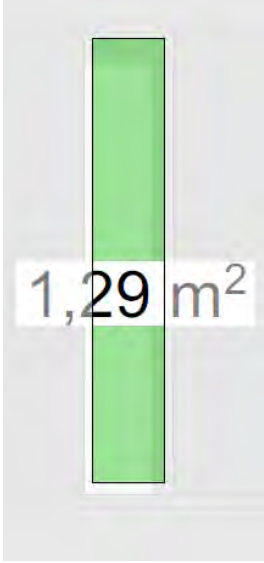
| Südfassade Richtung Parkplatz | | |
|---|---|---|
| <p>1,29 m<sup>2</sup></p> <p>Fenstertyp 2</p> | <p><b>Gebäudefaktoren</b></p> <p>Scheibenbreite bis 0,5 m</p> <p>Fensteröffnung bis 1,5 m<sup>2</sup></p> <p><b>Summe:</b></p> <p><b>Umgebungsfaktoren</b></p> <p>&gt;75 % Versiegelung (naturfern)<br/>mit Siedlungsgehölz</p> <p>Abstand zu Gehölzen</p> <p><b>Summe:</b></p> <p><b>Gesamtwert</b></p> <p>Risikostufe <b>gering</b>, da<br/>Fassadenöffnung &lt; 1,5 m<sup>2</sup></p> | <p>1</p> <p>1</p> <p><b>2</b></p> <p>1+1</p> <p>4</p> <p><b>6</b></p> <p><b>8</b></p> |

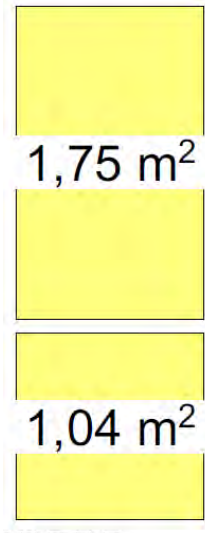
| <p>Fenstertyp 3</p> | <p><b>Gebäudefaktoren</b></p> <p>Scheibenbreite &gt; 0,5 m 2</p> <p>Fensteröffnung 1,5 – 3,0 m² 2</p> <p><b>Summe:</b> 4</p> <p><b>Umgebungsfaktoren</b></p> <p>&gt;75 % Versiegelung (naturfern) mit Siedlungsgehölz 1+1</p> <p>Abstand zu Gehölzen 4</p> <p><b>Summe:</b> 6</p> <p><b>Gesamtwert</b> 10</p> <p>Risikostufe <b>mittleres Risiko</b></p> | |

Für die Regelfassade Richtung Süden besteht ausschließlich wegen der direkt vorgepflanzten Bäume bei Fenstern des Typ3 und Typ 4 ein mittleres Konfliktpotenzial. Durch die lebhaftige Gliederung der transparenten Flächen wird das Vogelschlagrisiko reduziert, es besteht aber weiterhin ein mittleres Konfliktpotenzial.

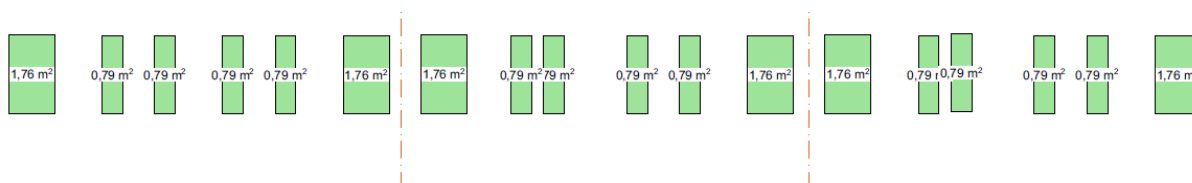
#### Südfassade Achse F bis I, 2. OG (verkürzte Fensterhöhe)

Oberhalb des großen Entrés befindet sich eine Fensterreihe, ähnlich der Regelfassade, aber mit reduzierter Höhe, da die Fenster nicht bodentief geplant sind.

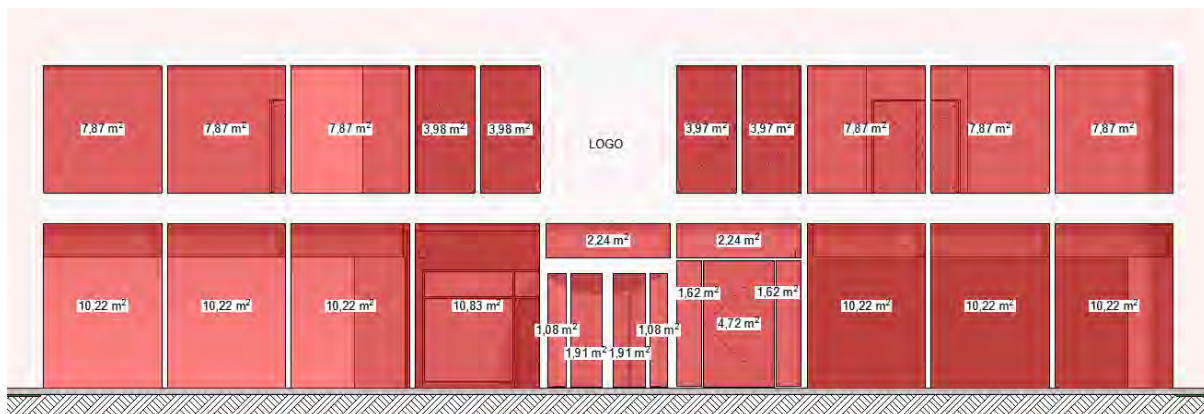
**Abbildung 20:** Im Bereich des Foyer erstreckt sich eine Glasfassade 27 m breit und 2 Stockwerke hoch. Das Erdgeschoss besitzt mehrere bodentiefe transparente Fassadenelemente mit einer Fläche zwischen 10,22 und 10,82 m<sup>2</sup> und einer Tür von 4,72 m<sup>2</sup>. Der transparente Anteil hat einen Flächenanteil von weit > 75 %. Die sehr großen Fensterflächen sind nur durch schmale Elemente getrennt.

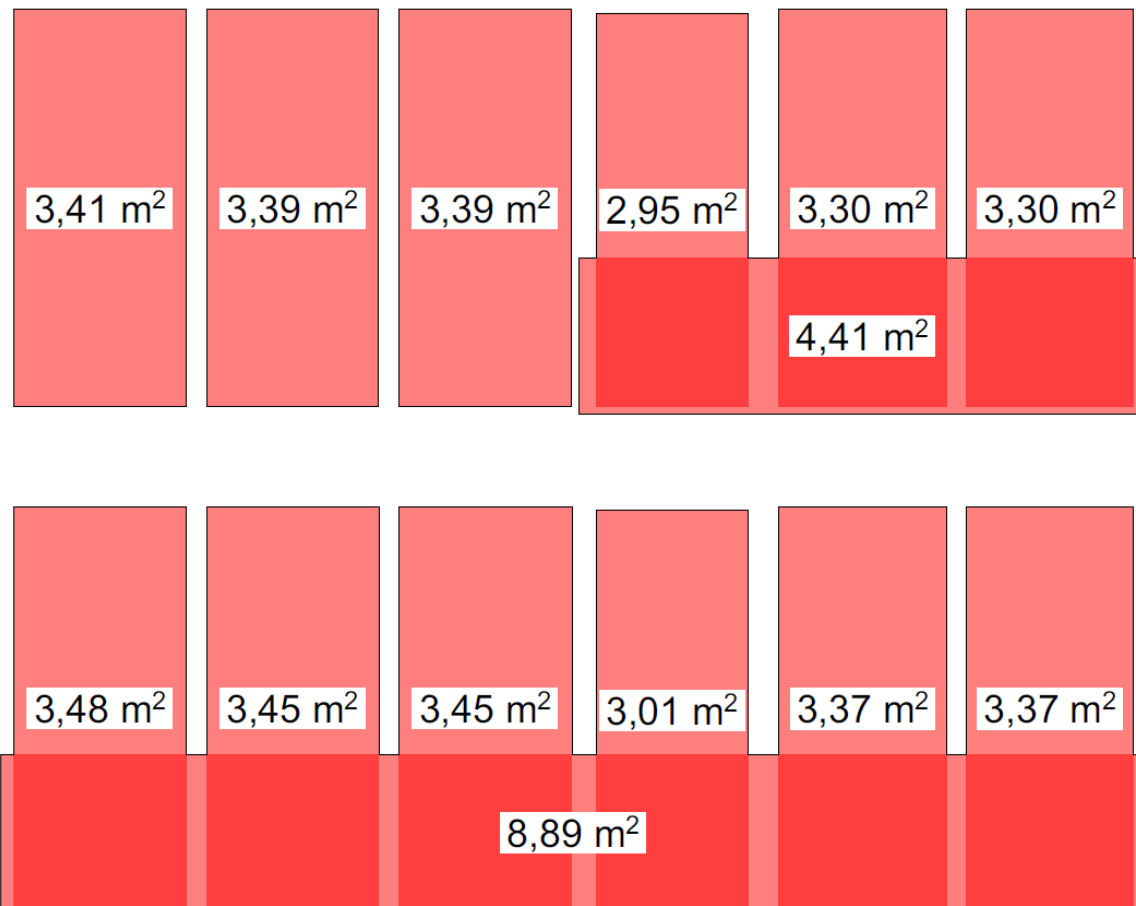
**Abbildung 21:** Im ersten bis vierten Stockwerk sind stehend (hochkant) oder liegend (waagrecht) angeordnete Loggien geplant, die gemeinsam bewertet werden. Die davor befindliche Glasbrüstung erhöht das Kollisionsrisiko zusätzlich.

Zwischen  $> 8 \text{ m}^2$  bis  $> 16 \text{ m}^2$  (Sonderformat #3) und  $> 20 \text{ m}^2$  bis  $> 40 \text{ m}^2$  (Sonderformat #4) große Fassadenelemente, z.Tl. mit transparenter Absturzsicherung. Einige Elemente wiederholen sich im folgenden Stockwerk, nur durch eine opake Geschosdecke getrennt.

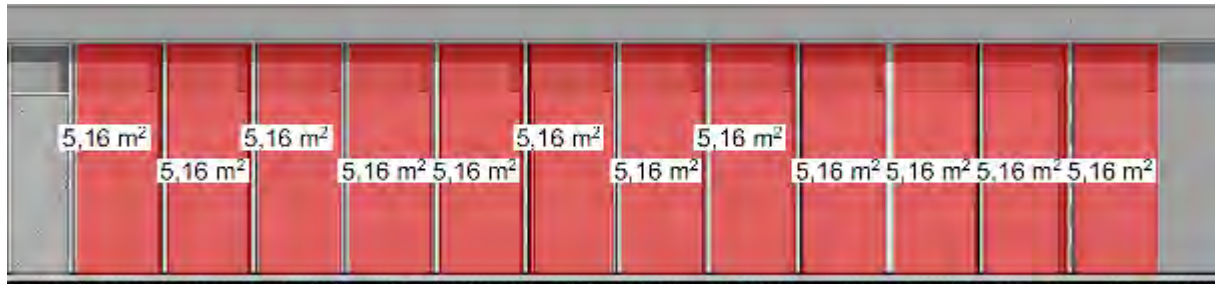
**Abbildung 22:** Im Bereich des Erdgeschoß erstreckt sich eine Glasfassade 18 m breit und 1 Stockwerk hoch. Die sehr großen Fensterflächen sind nur durch schmale Elemente getrennt.

Im Erdgeschoß Richtung Spielfeld ist ein Fensterbereich bestehend aus 12 stehenden Glaselementen mit je 5,16 m<sup>2</sup> geplant. Dazwischen befindet sich nur ein sehr schmaler Rahmen, so dass das mit -Abstrichen- als ein Fassadenelement bewertet werden muss.

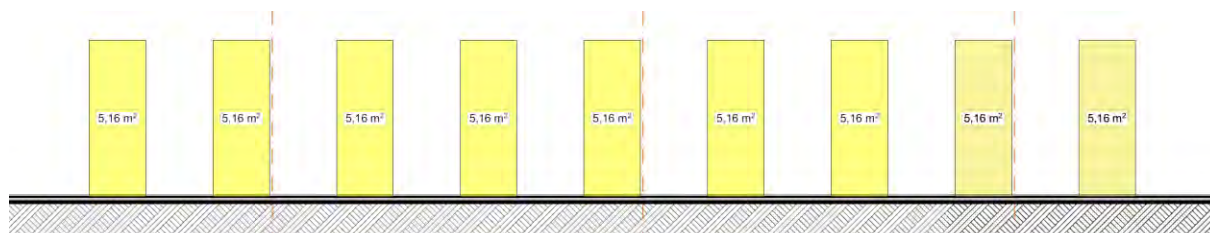
**Abbildung 23:** Im Bereich des Erdgeschoß befinden sich 11 bodentiefe Glaselemente in unterschiedlichem Abstand.

Im Erdgeschoß Richtung Spielfeld ist ein weiterer Fensterbereich bestehend aus 11 stehenden Glaselementen mit je  $5,16 \text{ m}^2$  geplant. Diese sind durch gleich große nicht transparente (opake) Fassadenelemente getrennt.
