# **Artenschutzgutachten „Geschäftsstelle Mainz 05 VEP (H 96)“**

**Stadt Mainz - Hartenberg-Münchfeld**

Nackenheim, März 2024

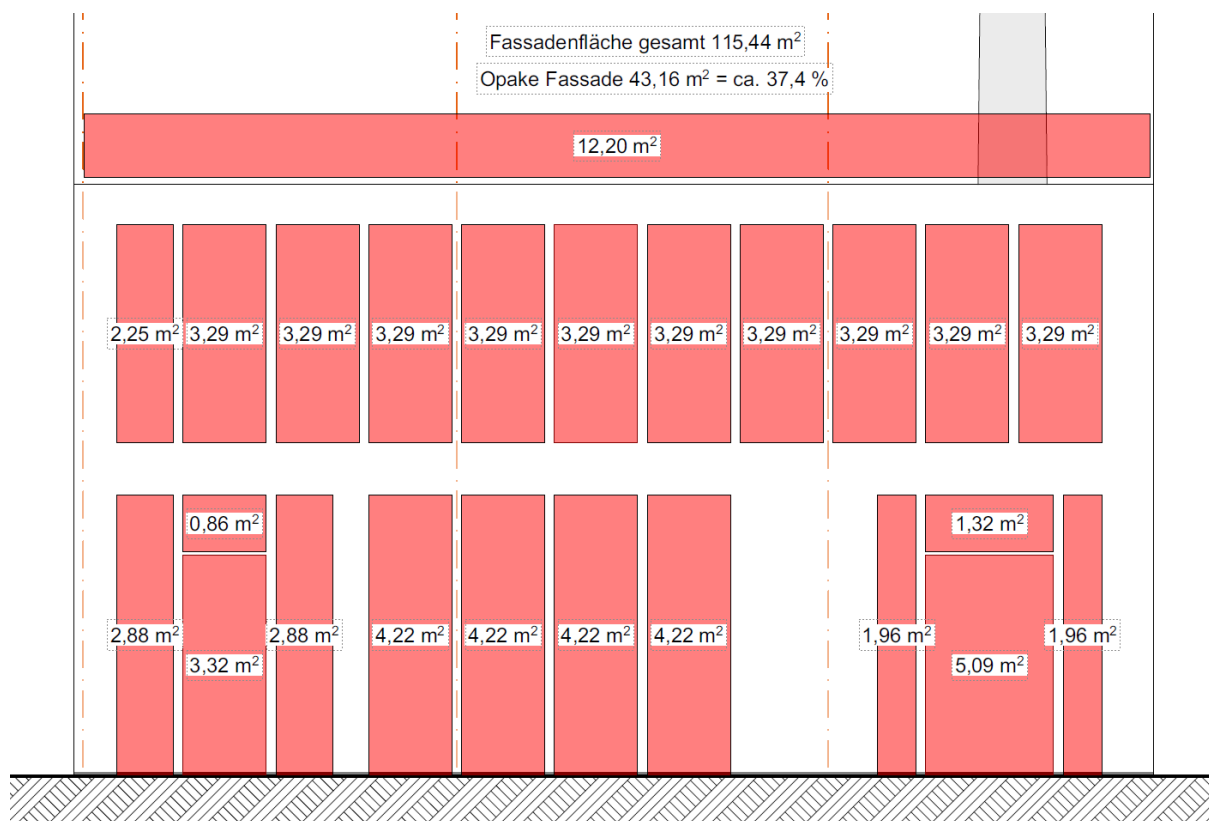
**Abbildung 24:** Ein zweistöckiger Verbindungsbau führt von der Geschäftsstelle unter die Westtribüne.

Auf dem Dach befindet sich eine gläserne Absturzsicherung.

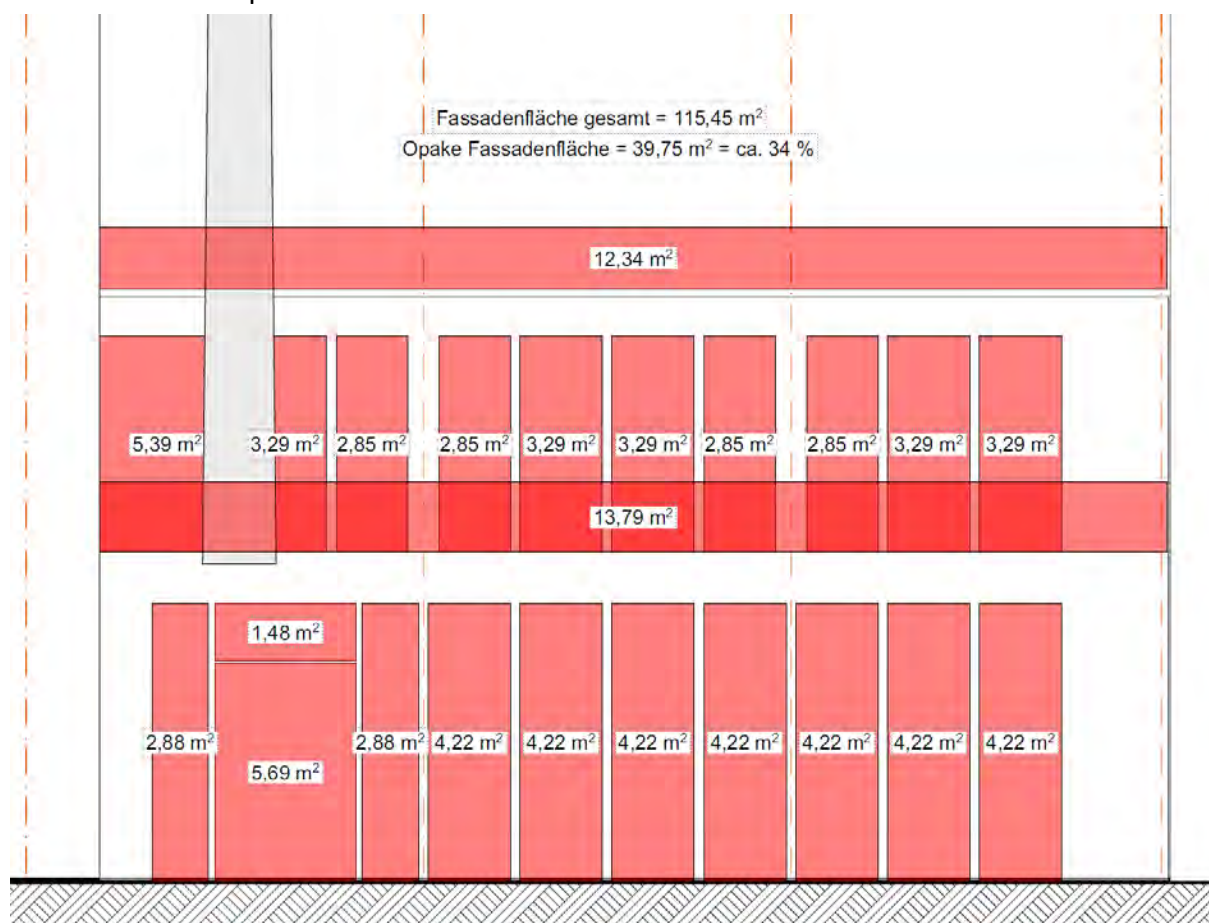
**Abbildung 25:** Ein zweistöckiger Verbindungsbau führt von der neuen Geschäftsstelle unter die Westtribüne.

Im 1. Stockwerk und auf dem Dach ist jeweils ein rund 14 m langer gläserner Balkon mit breiter Brüstung über die gesamte Breite des Teilbauwerks geplant, die das Anprallrisiko erhöht.

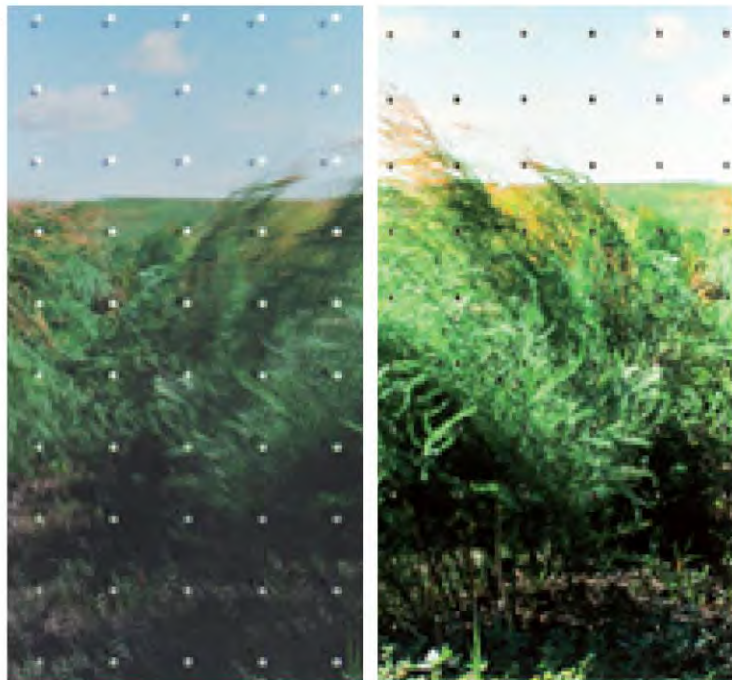
Saflex® Markierungen wurden mehrfach geprüft, hier mit einer Low-E Beschichtung in Isolierglas. (vgl. Nr. 6S und 7S).

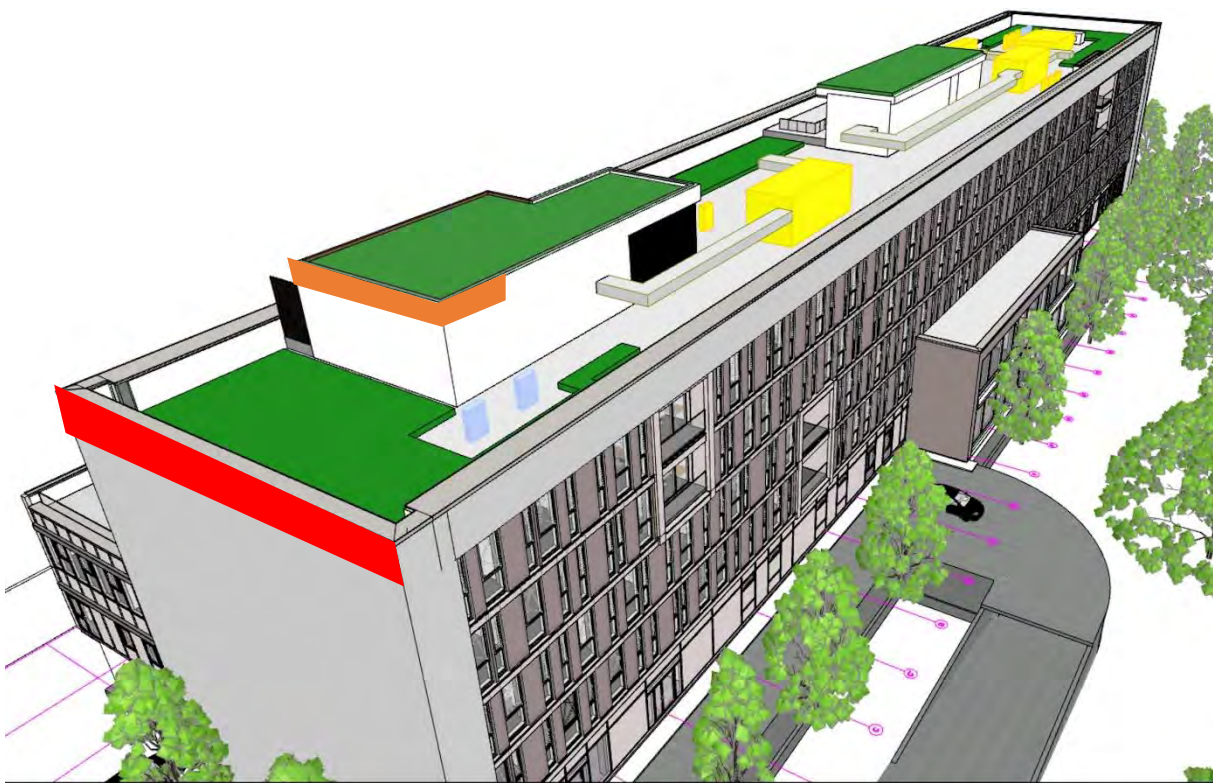
**Abbildung 26:** In der Schrägaufsicht auf den Dachbereich aus Westen sind geeignete Bereiche markiert (rote Kontur), in denen Mauersegler-Kästen eine hohe Erfolgschance (Eintrittswahrscheinlichkeit) auf Besiedlung haben. Wichtig ist hier die Orientierung an Gebäudekanten. Sind erste Kästen besiedelt animiert es die koloniebrütenden Mauersegler in den Folgejahren auch andere Kästen an der Fassade zu nutzen. Ein Kombination mit Fledermaus-Ganzjahresquartieren (und zusätzlich auch orangene Kontur) ist hier empfohlen.

Die meisten Nistkastenhersteller bieten fassadenintegrierbare Nistkästen für Mauersegler an (Hasselfeldt-Naturschutz, Naturschutzbedarf Strobel, Schwegler-Natur). Im Falle der vorgesehenen Montage in Richtung Westen ist der häufig von Westen kommende Regenschlag zu berücksichtigen.

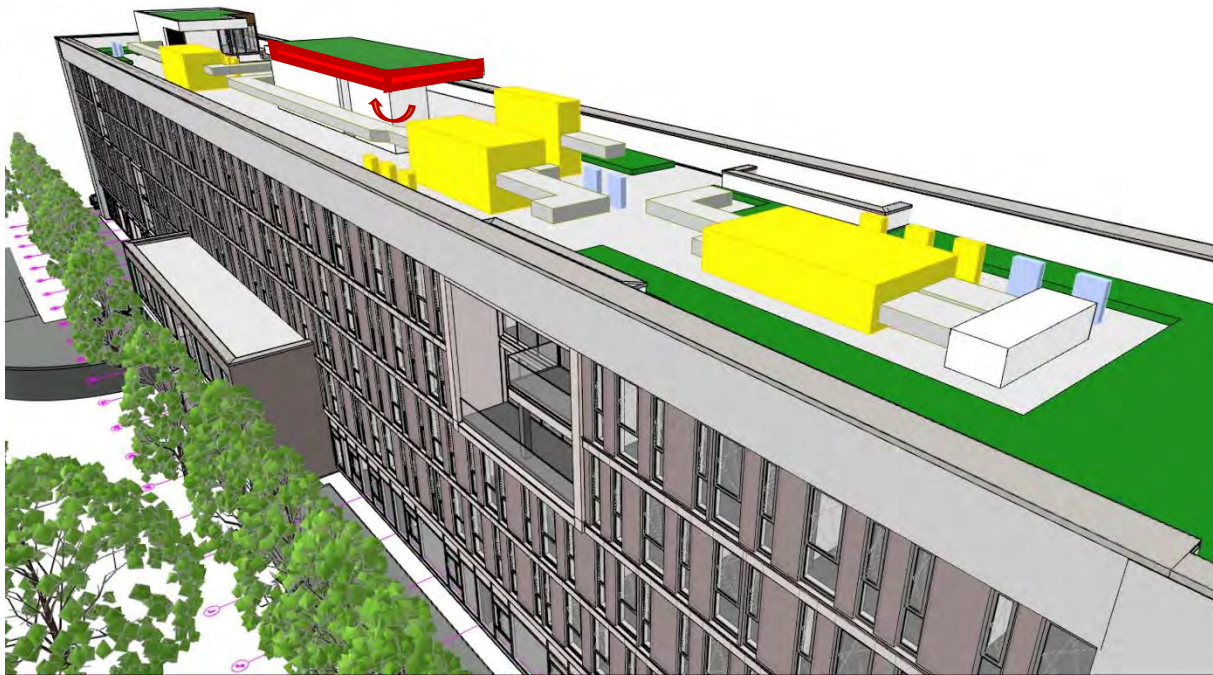
**Abbildung 27:** In der Schrägaufsicht auf die Dachaufbauten sind geeignete Bereiche (rote Kontur) markiert, in denen Nischenbrüter und Fledermauskästen eine hohe Erfolgschance (Eintrittswahrscheinlichkeit) auf Besiedlung haben. Wichtig ist hier keine nächtliche Störung (Fledermäuse) und die Orientierung an Gebäudekanten.

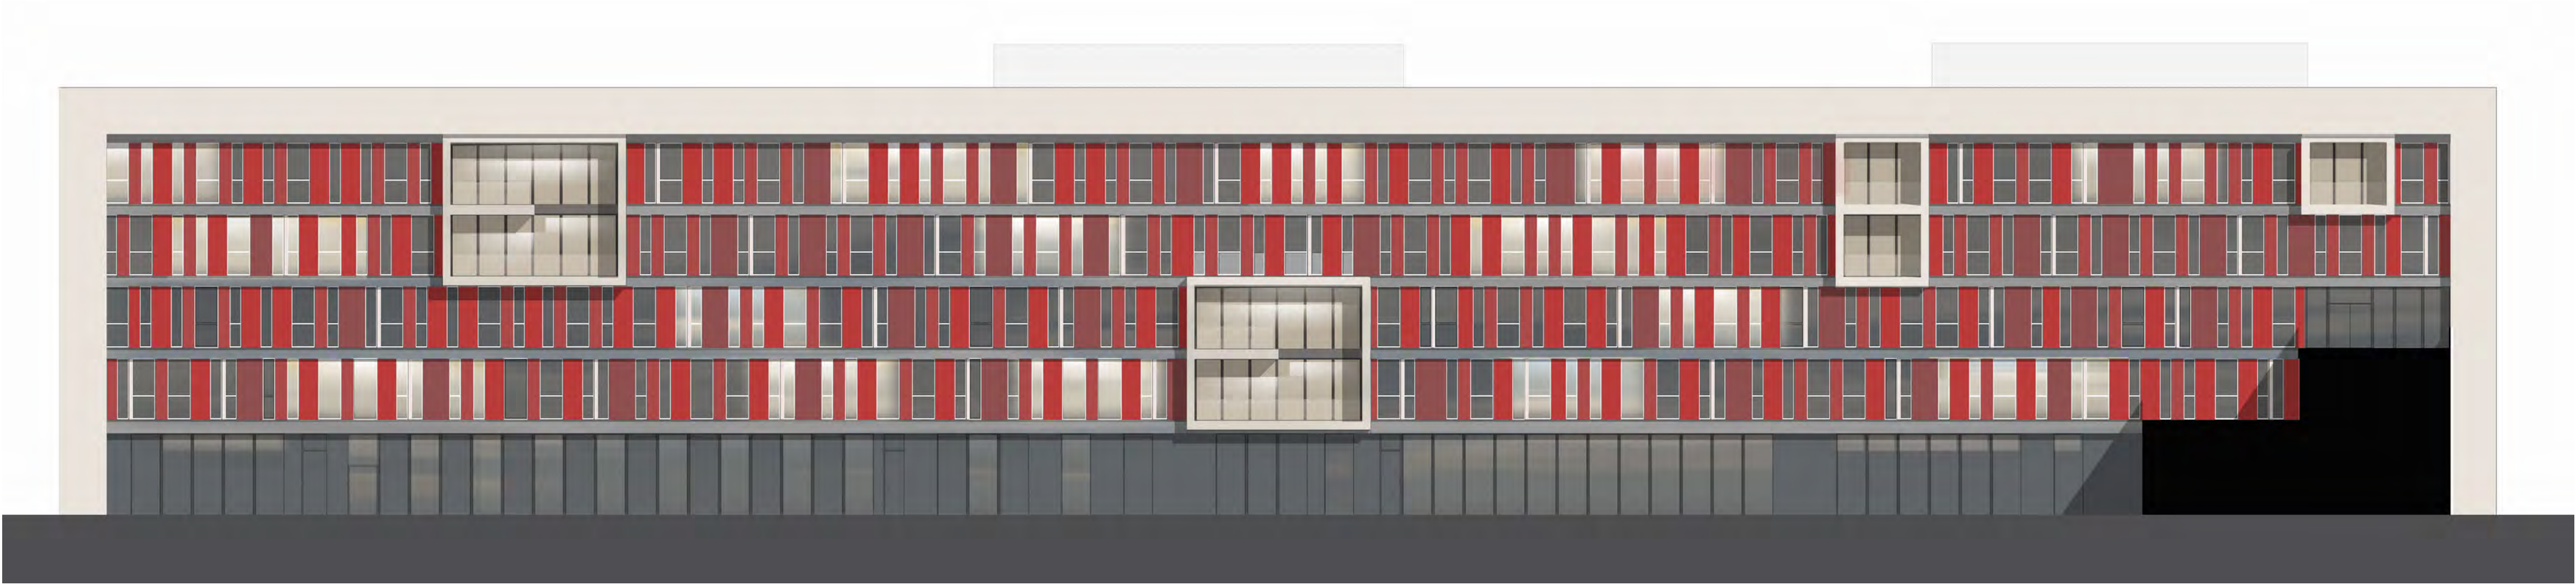
Ansicht Nord\_ M 1:200

Vogelschlagrisiko an Glas ohne Maßnahmen

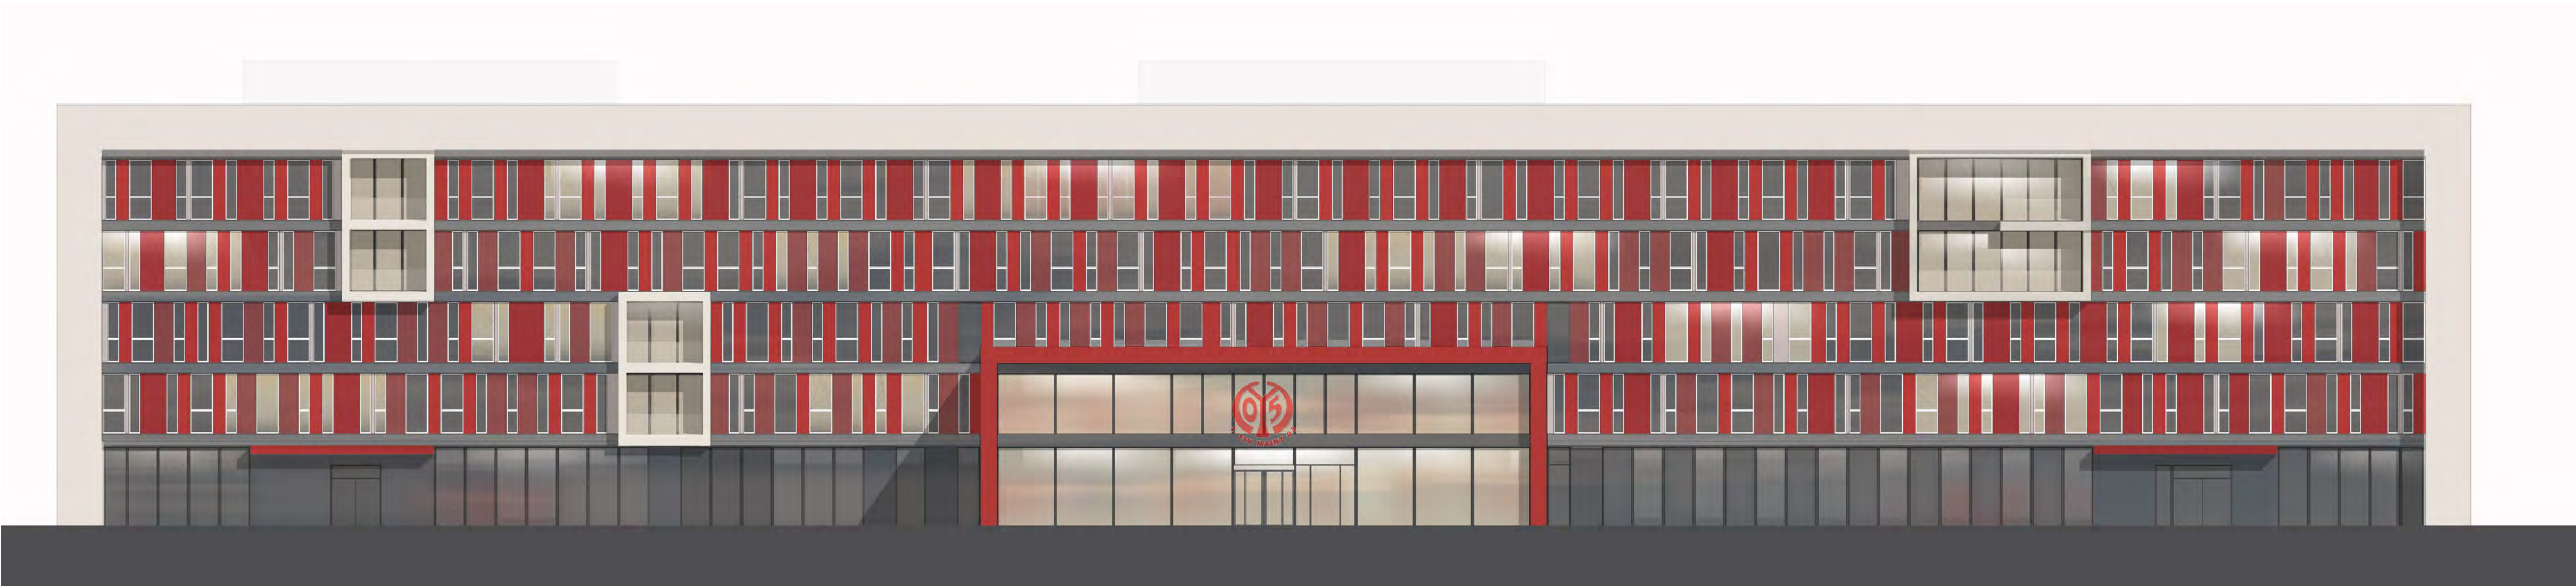
Ansicht Süd\_ M 1:200

Ansicht Nord\_ Vogelschlagrisiko ohne Maßnahmen

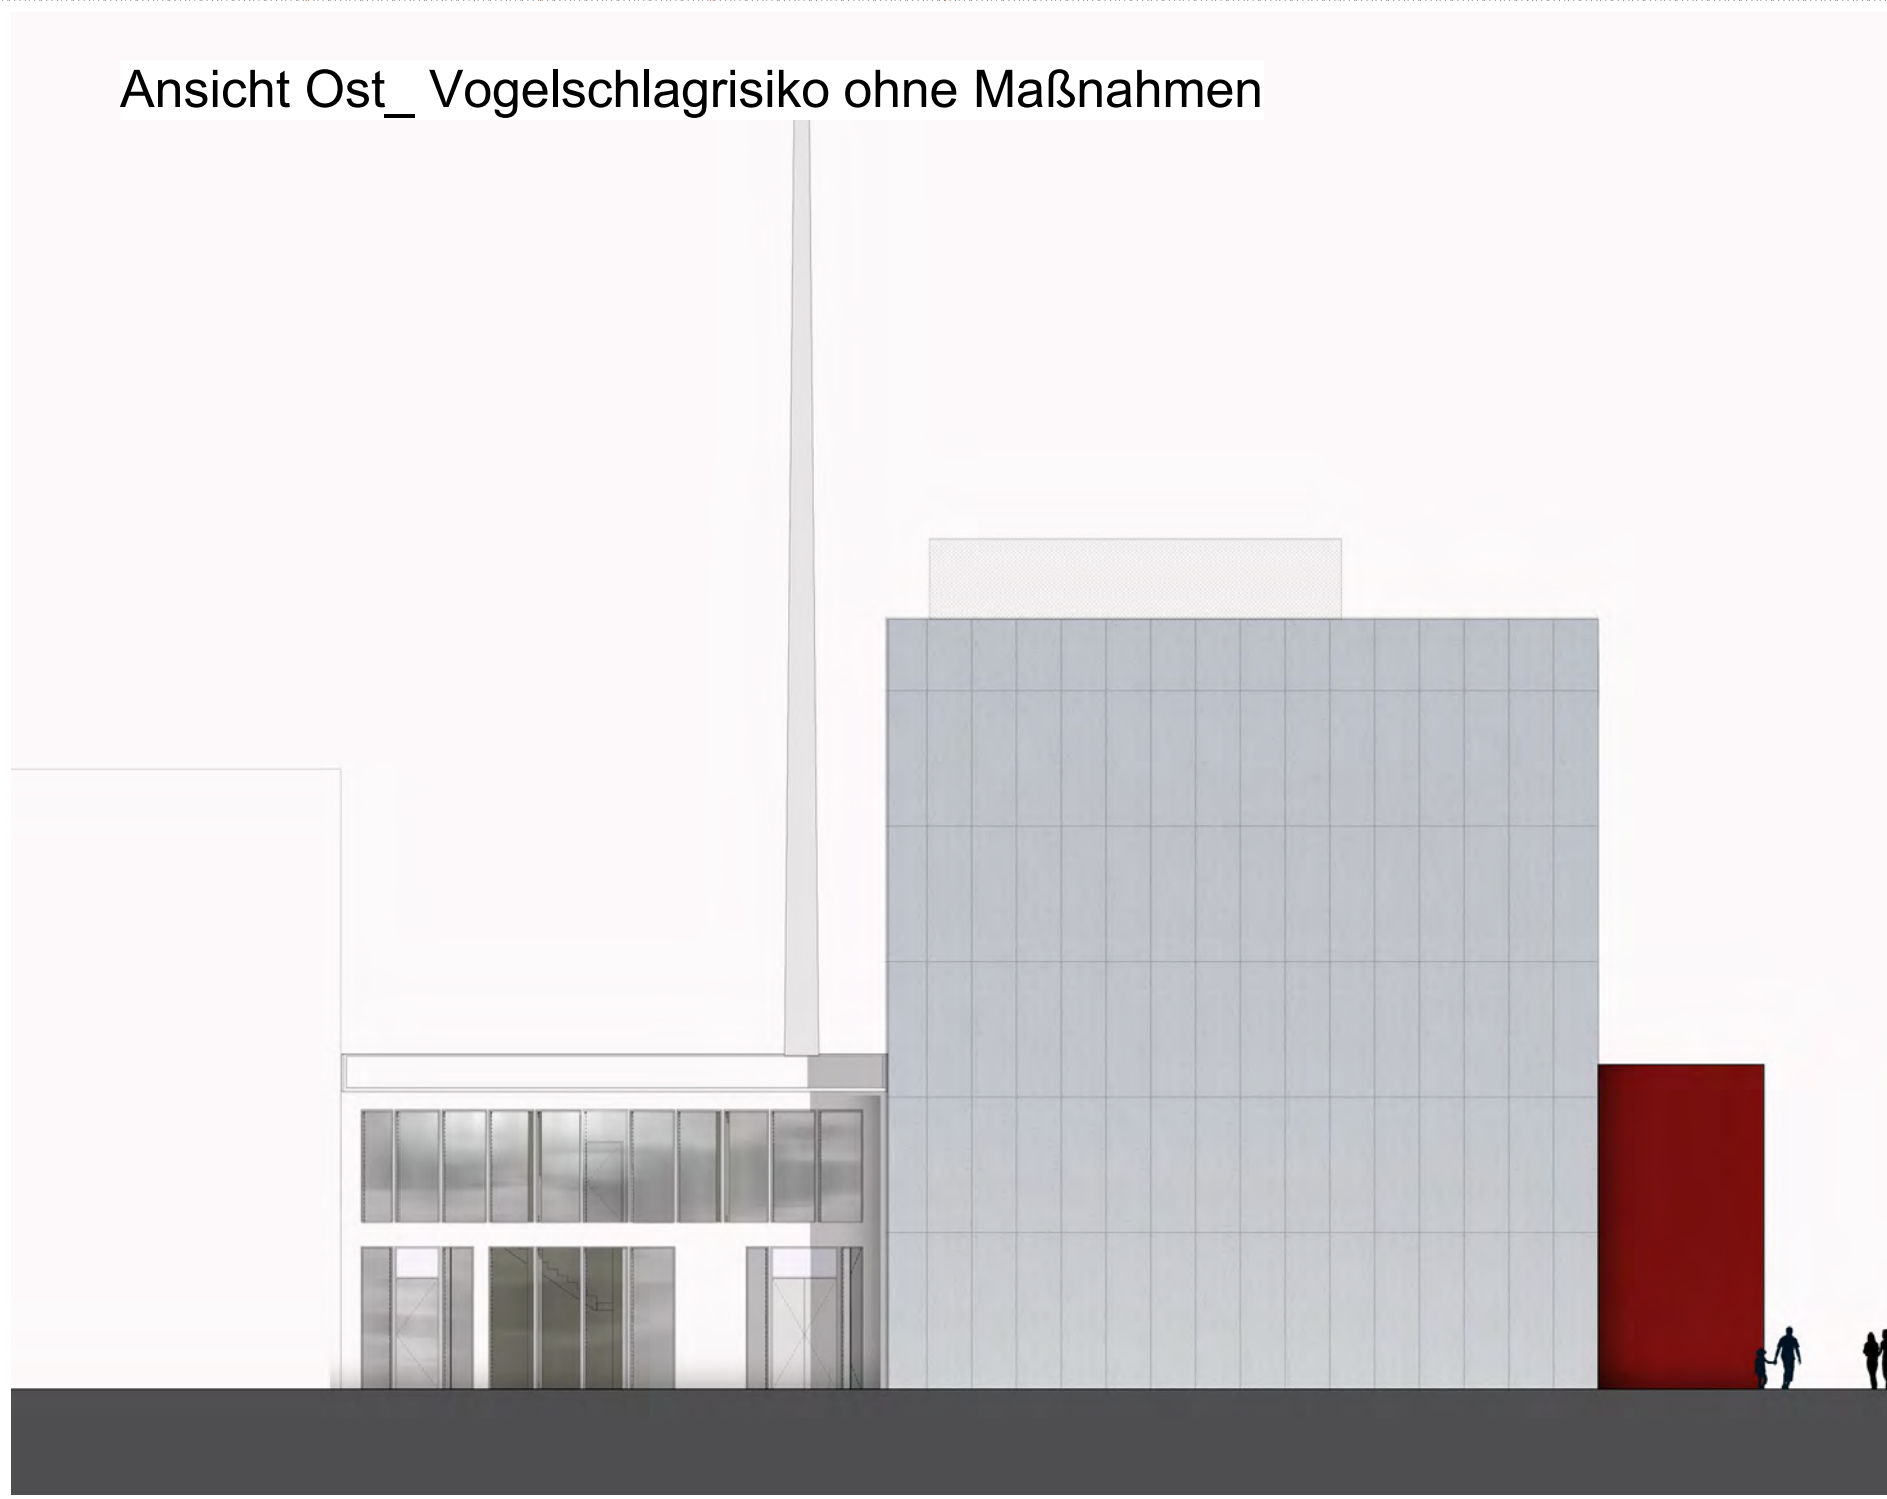
Ansicht West\_ M 1:200

Ansicht Ost\_ Vogelschlagrisiko ohne Maßnahmen
