Hydrogeologischer Bericht

Heiligkreuzweg

Mainz

2. Bericht

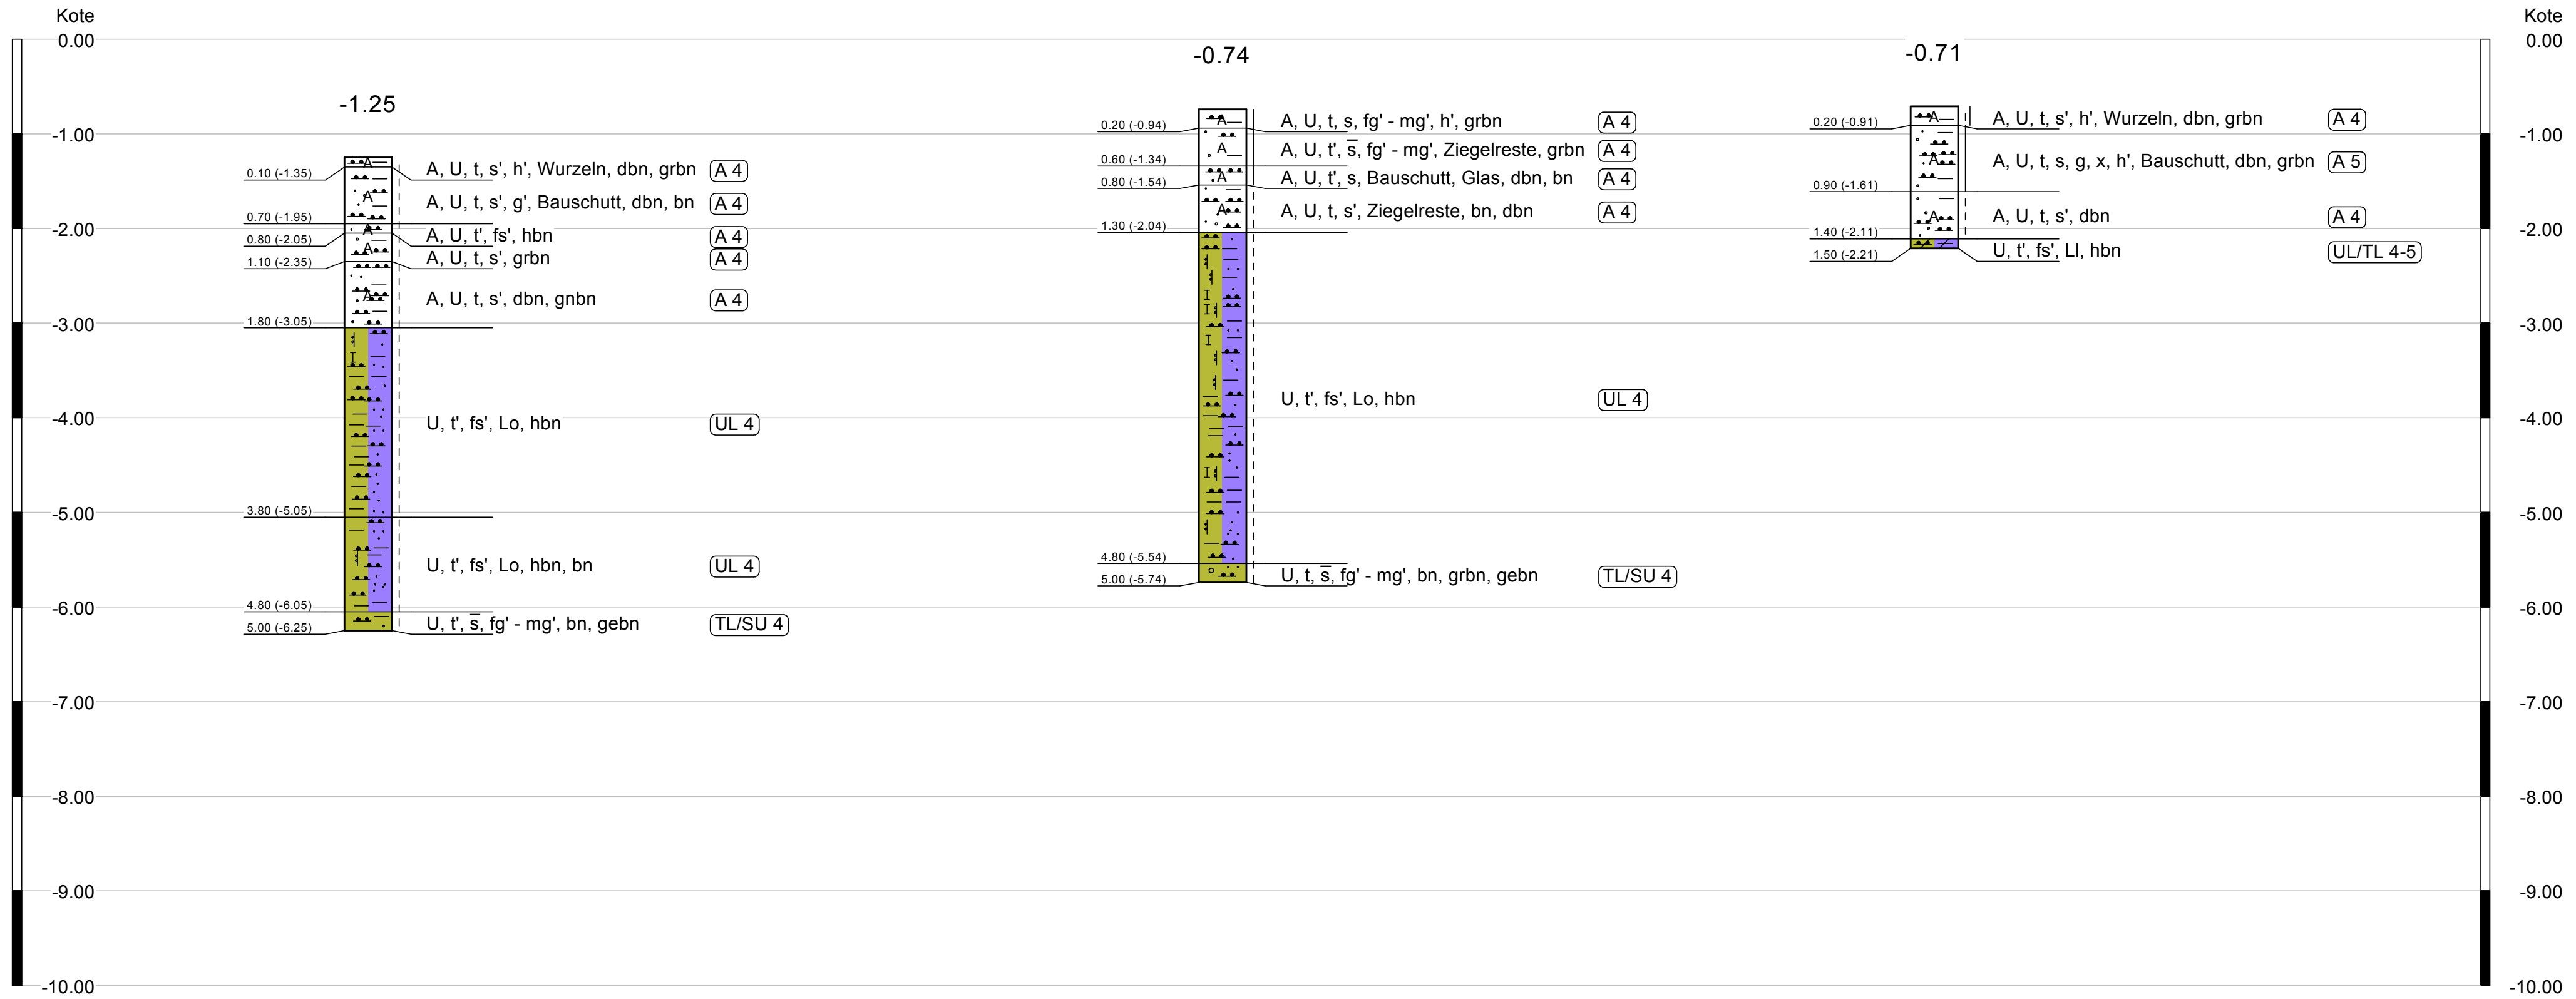
Planbezeichnung: Profilschnitte der Kleinbohrungen

Die Profile der ergänzenden Bodenerkundung sind in Schnitten im Maßstab 1 : 50 dargestellt (Anlage 2).

RKS/VVS 3

RKS/VVS 4

RKS/VVS 4a
