Projekt-Status „Messung LED- Straßenleuchten in MZ-Oberstadt“

Status am 14.05.2013,
Energiebeirat

Prof. Dr.-Ing. Markus Lauzi

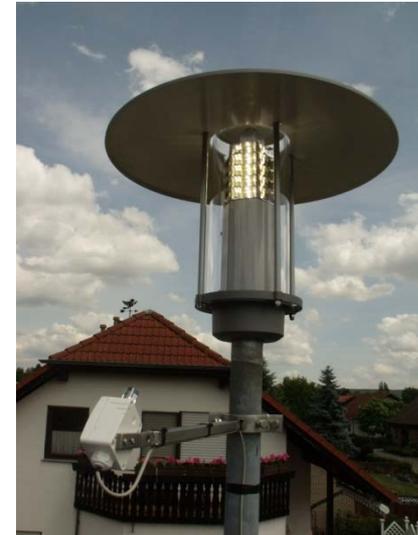
Meßobjekt

Ausgewähltes Wohngebiet am Standort Mainz-Oberstadt.

Kurzzeit- und Langzeitmessungen zur objektiven energetischen Beurteilung von 53 Leuchten und Leuchtmitteln (13 Typen), im Labor und auch vor Ort.

- Aufgrund der räumlichen Ausdehnung ist zur Meßdatenerfassung ein Funksystem (EnOcean, 868 MHz) für den Lichtsensor sowie Power-Line (LON) zur Messung der el. Leistungsaufnahme vorgesehen
- Auch im Hess.-Ried muß dies so gemacht werden

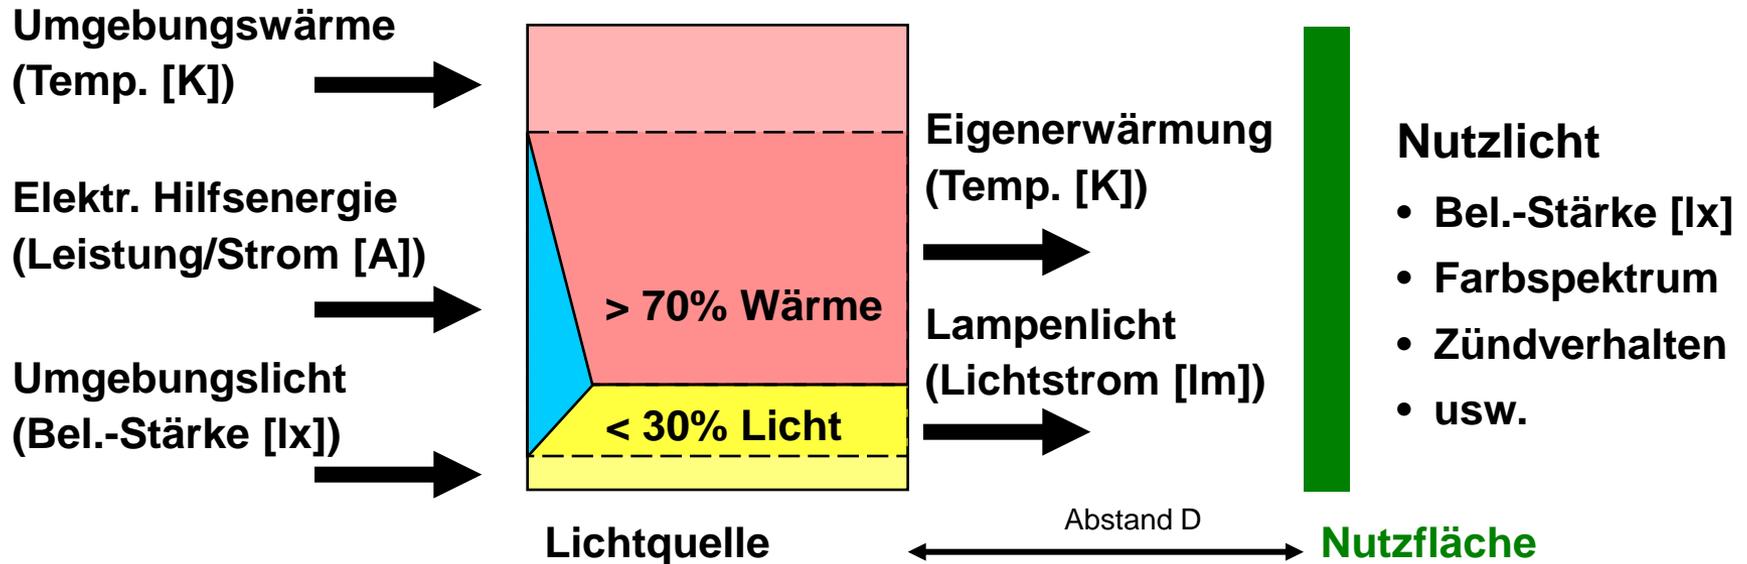
1. Einführung: Typ. Messungen an LED-Leuchten

Kurzzeitmessung: Labor (Lichtverteilung, Spektrum etc.), vor Ort (z.B. Lichtsituation mit Umgebungslicht)

Langzeitmessung: Labor oder vor Ort (z.B. Lichtstrom-Abnahme, Temp.-Einfluss etc.)

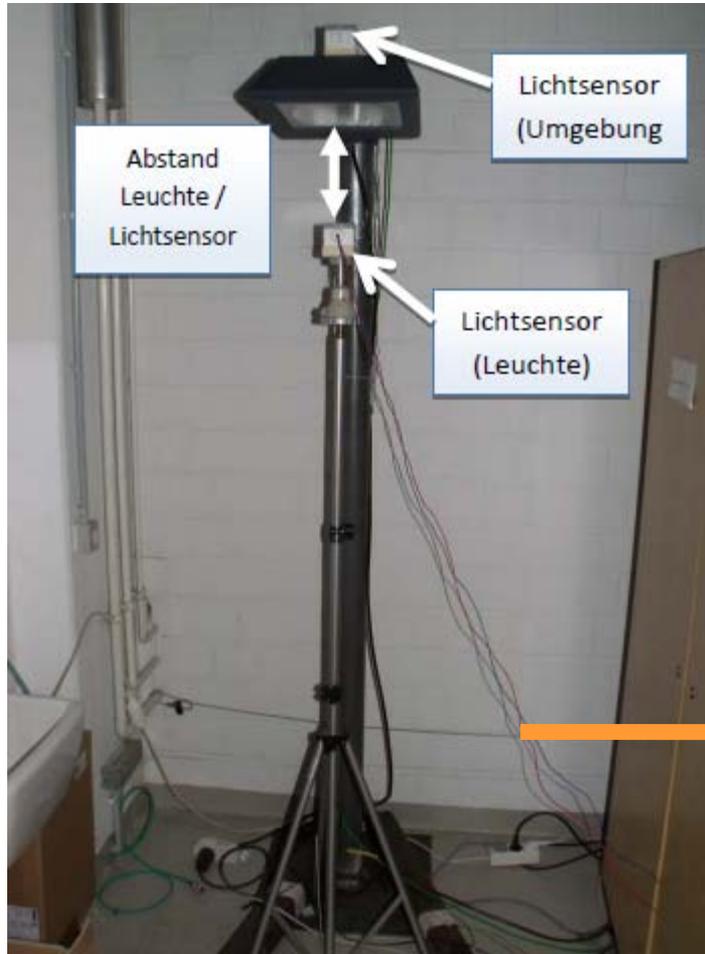
2. Labor-Messung (Bingen): Messaufbau (1)

- Lichtausbeute an zwei Stellen (jeweils Leuchte / Umgebung)
- Temperatur an vier Stellen (2x nahe LED, 1x am Gehäuse und 1x Umgebung)
- el. Wirkleistung: im Strompfad (mit Meßsteuerung schaltbar)

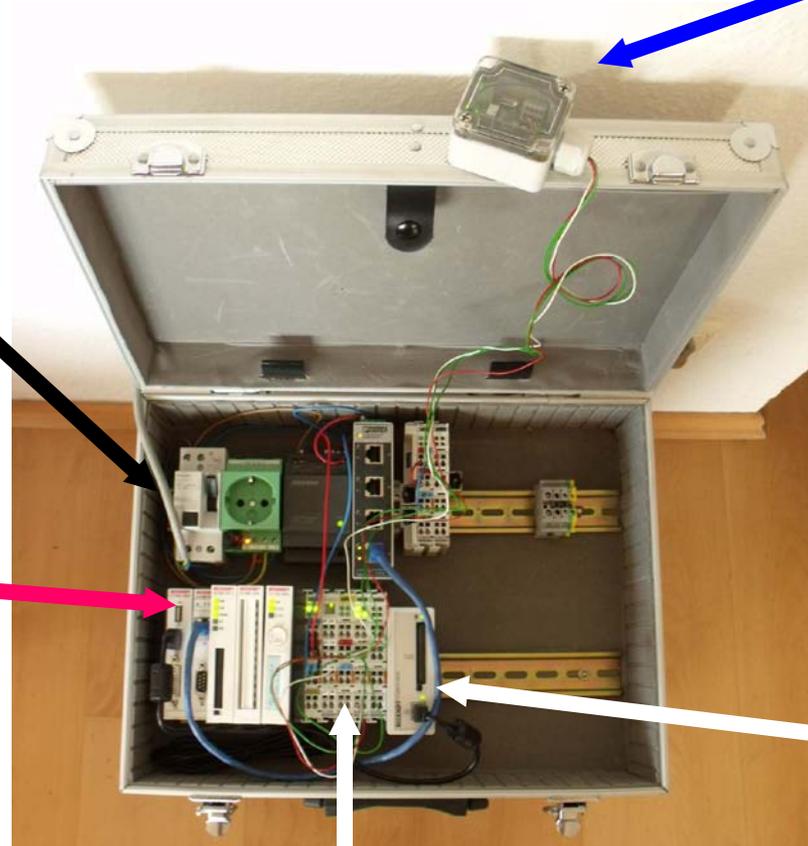
2. Labor-Messung (Bingen): Messaufbau (2)

**Gewählte technische Lösung (Meßsteuerung):
online-Meßdatenerfassung mit IEC-61131 SPS**

**230V-Anschluß
+ FI-Schalter
(Berührschutz)**

**Steuerung
(mit Internet-
Gateway)**

**Anschlußmodule
für verdrahtete
Sensoren
(I/O-Module)**

**Funk-Empfänger
(EnOcean)**

**Mobile
Funk-
Sensorik
(Sender)**

**Datenspeicher
(CF-Karte / USB)**

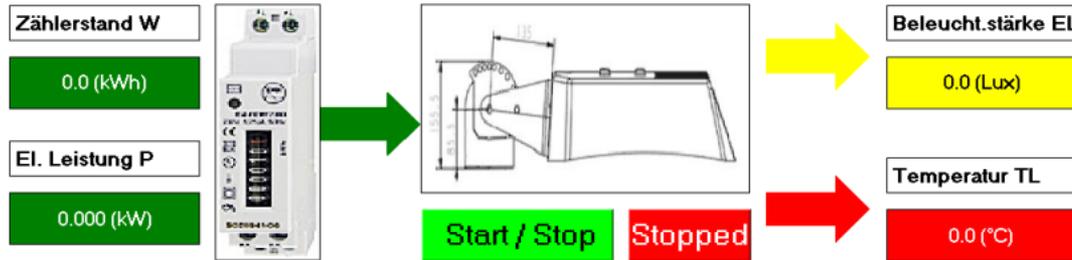
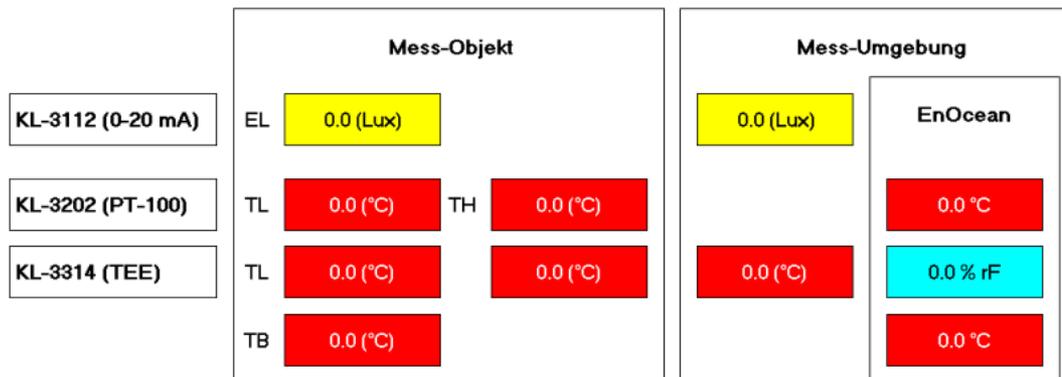
2. Labor-Messung (Bingen): Meßablauf

Beleuchtungsstärke, Temperatur, el. Leistung

- Kontrolle aller Werte (Bedienoberfläche)
- Lichtsensoren kalibrieren
Meßabstand leuchtenspezifisch
(Meßwert \approx 90% vom Meßbereich)
- Messung starten
(Licht ein, Soft-Button)
- Meßdaten werden automatisch gespeichert
(alle 2 Minuten, Kontrolle via Internet)
- Messung stoppen
(nach 1 .. 6 Stunden:
Licht aus, Soft-Button)
- Daten auslesen
(.csv, Export nach MS-Excel)

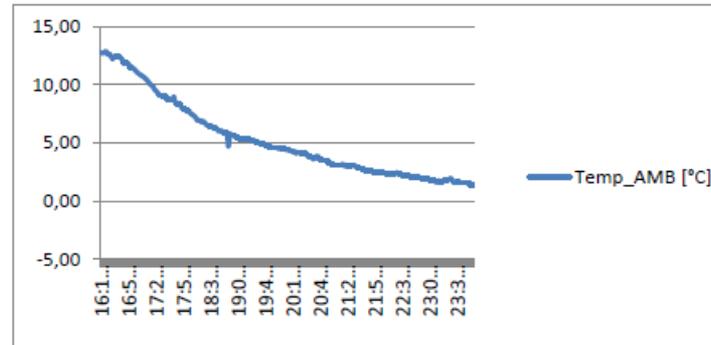
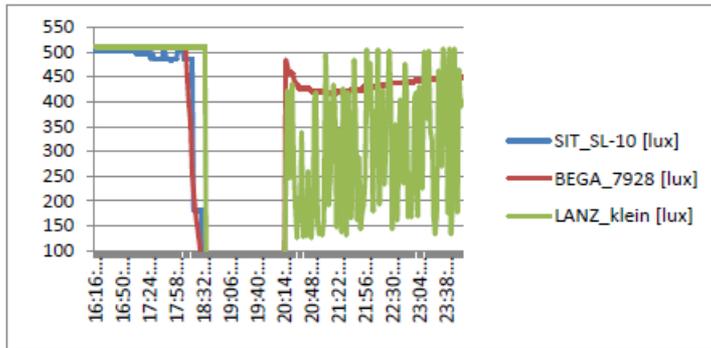
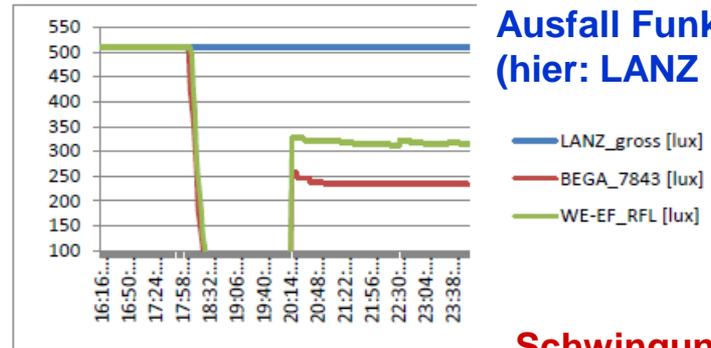
4. Freifeld-Installation: Meßdaten Licht/Temperatur

Messung vom 05.03.2013
 Ort Mainz, Weidmannstrasse
 Anzahl Leuchten: 7 (von 13) Stück

**Ausfall Funkstrecke
 (hier: LANZ groß)**

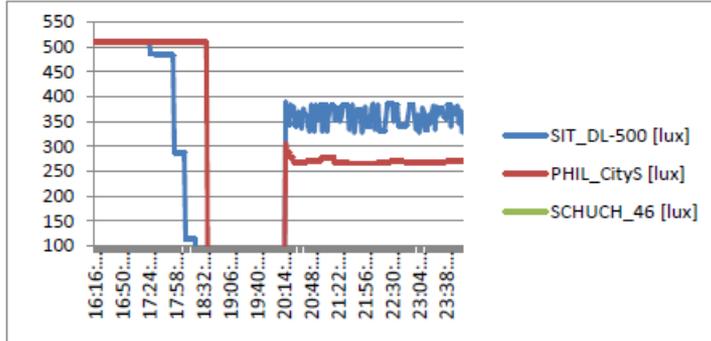
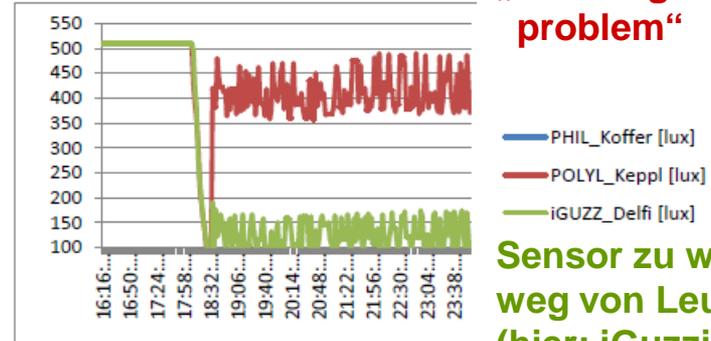
**„Schwingungs-
 problem“**

**Sensor zu weit
 weg von Leuchte
 (hier: iGuzzini)**

- „Schwingungen“ im Meßsignal, Ursache bei Funk-Repeatern vermutet
 - Feuchteproblem bei längerem Betrieb

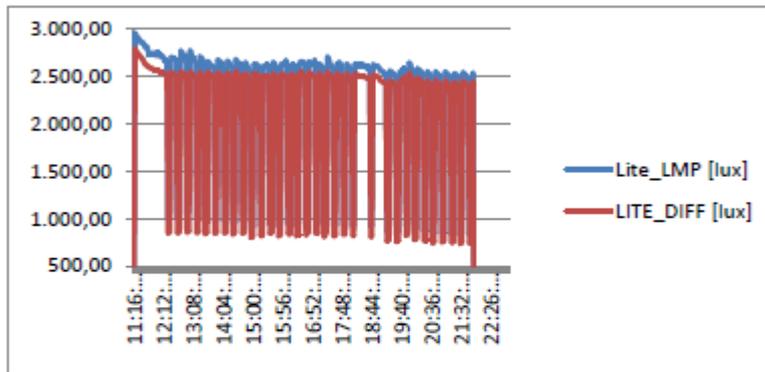
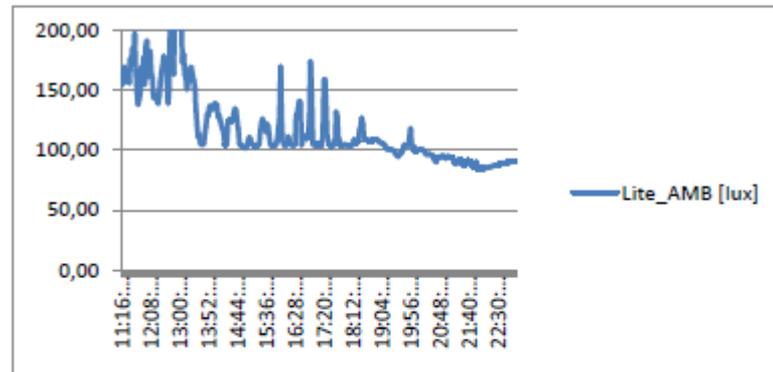
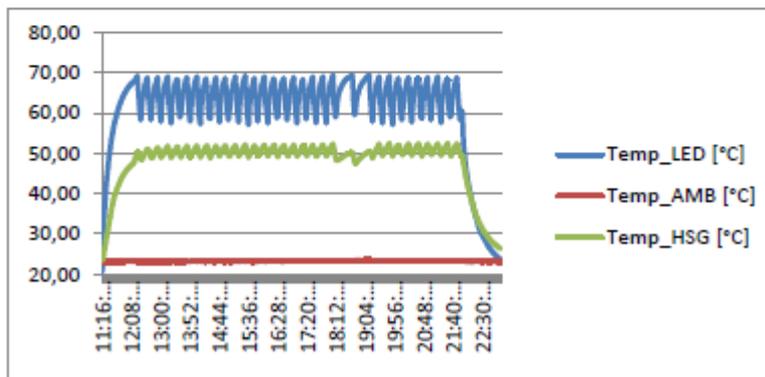
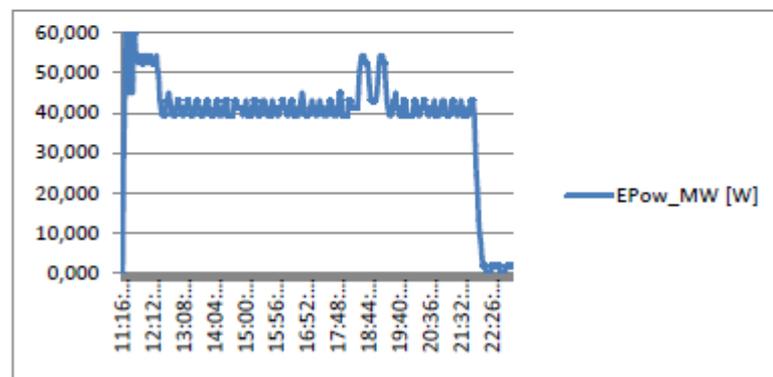
6. Labor-Messung: Siteco „SL-10 Mini“ – 2a

Messung vom	25.06.2012	Dauer	11 Stunden
Hersteller	Siteco	Leuchten-Typ	SL-10 Mini
Zunahme Temp	48,3°C	dabei +63%	51,2°C
Abnahme Licht	7,67%	dabei -63%	2779,4 lux

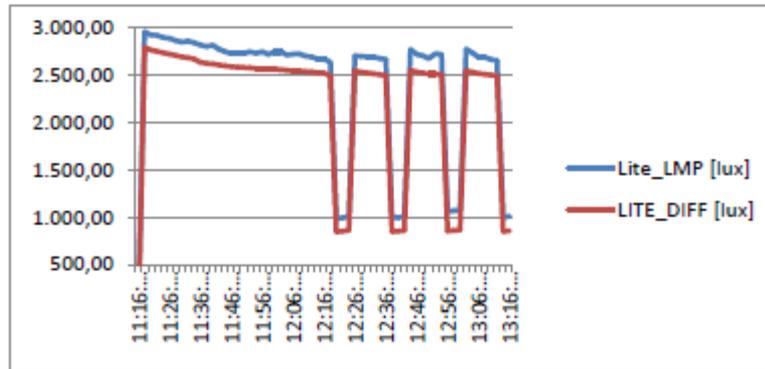
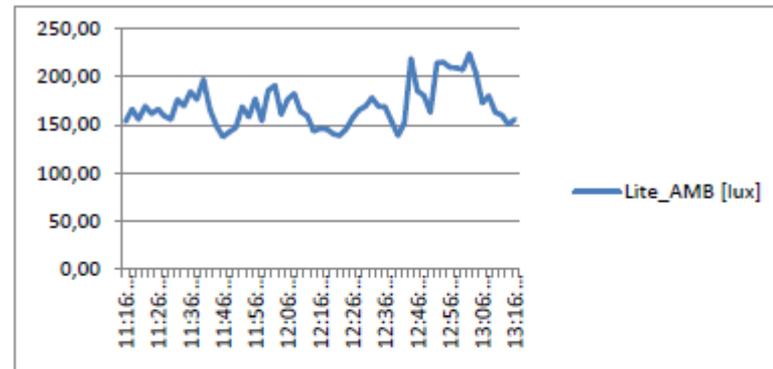
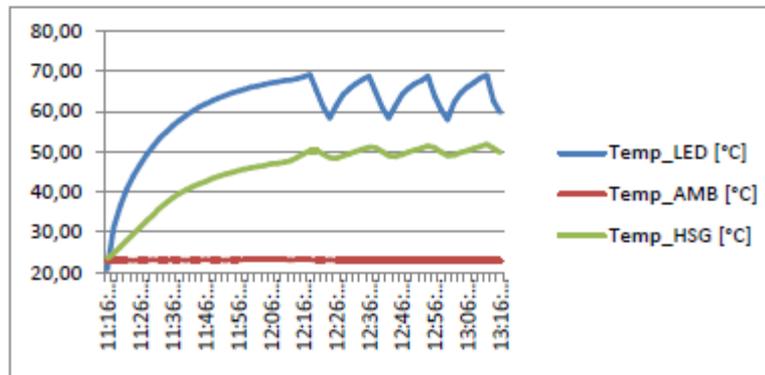
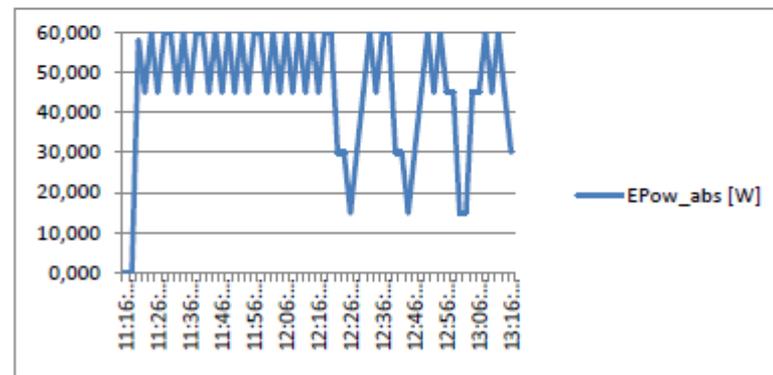
6. Labor-Messung: Siteco „SL-10 Mini“ – 2b

Messung vom	25.06.2012	Dauer	2 Stunden
Hersteller	Siteco	Leuchten-Typ	SL-10 Mini
Zunahme Temp	48,3°C	dabei +63%	51,2°C
Abnahme Licht	7,67%	dabei -63%	2779,4 lux

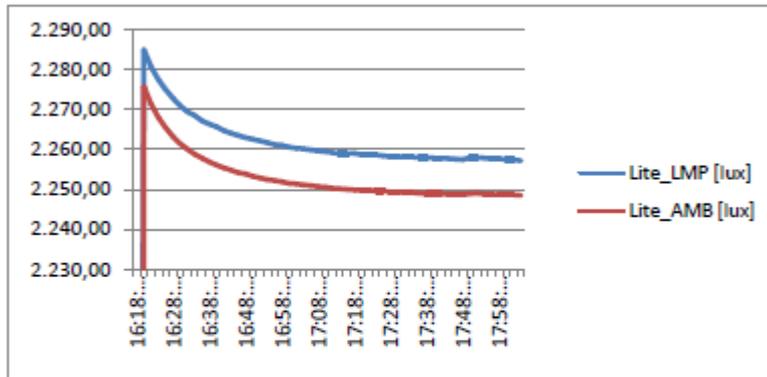
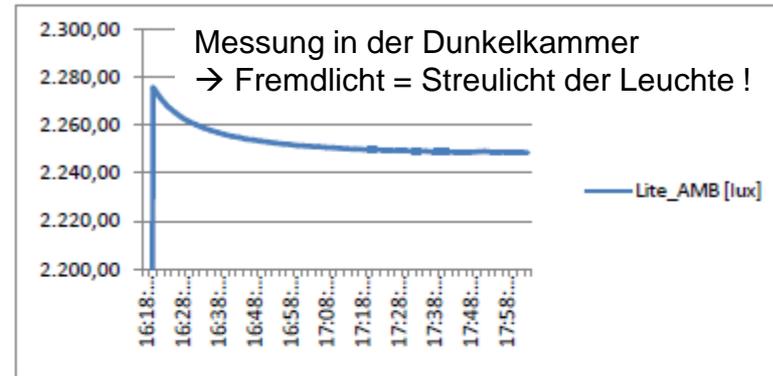
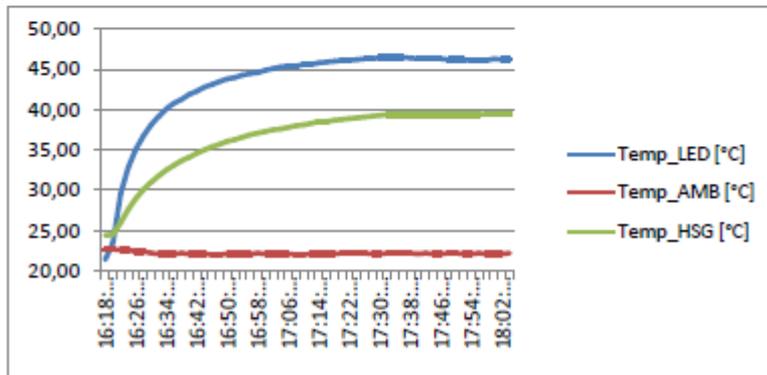
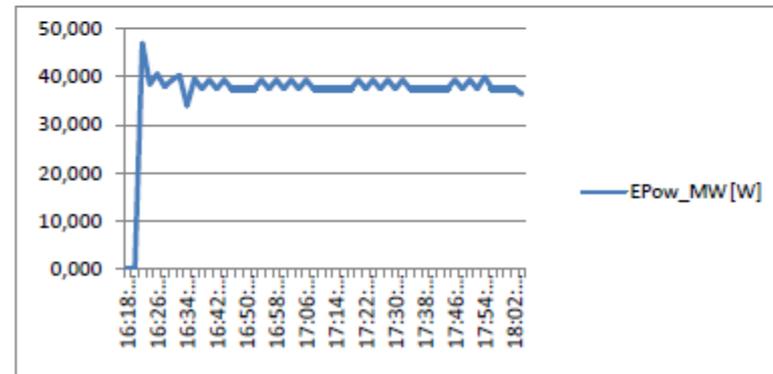
6. Labor-Messung: Schuch „46LA3001“ - 2

Messung vom	16.07.2012	Dauer	2 Stunden
Hersteller	Schuch	Leuchten-Typ	46LA3001

Zunahme Temp	24,8°C	dabei +63%	37,0 °C
Abnahme Licht	1,21%	dabei -63%	2267,4 lux

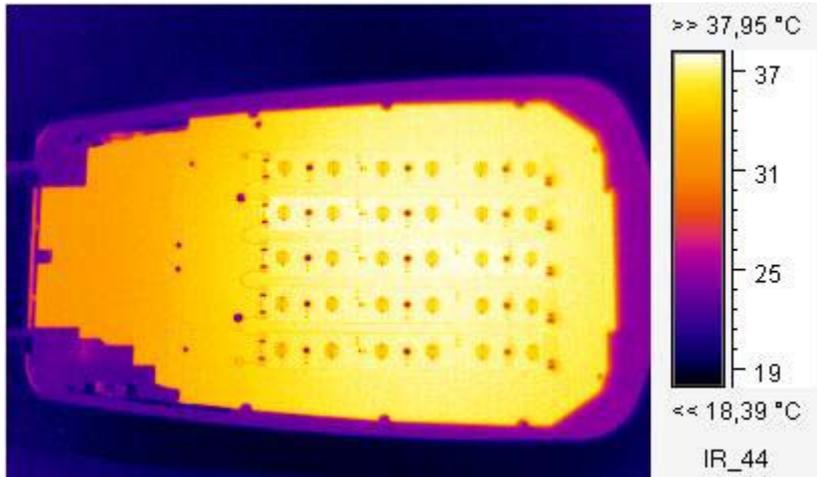
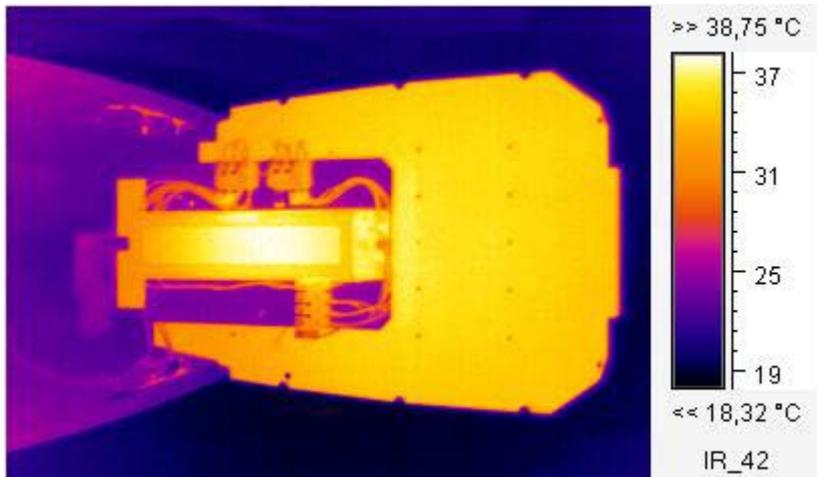
6. Labor-Messung: Schuch „46LA3001“ - 3

- Einfache Demontage, flächiger innerer Aufbau
- Fünf LED-Platinen mit je 6 LED und Treiberbausteinen sitzen auf einem gemeinsamen Tragblech (innenliegend)
- Sehr große Fläche verhindert starke punktuelle Erwärmung der LED, allerdings um den Preis eines großen Aufbaus
- Eigen-Erwärmung um nur rund+ 25 °C (innerhalb 1 Stunde)
- Lichtstrom-Abnahme um ca. 1,5% (innerhalb 1 Stunde)
- Betriebsgerät / Rückseite ebenfalls sichtbar (ca. 40 °C)
