Fachbericht über den Baumbestand eines städtebaulichen Projektes

1619-FWW Wormser Straße,

Neubau eines Wohnquartiers auf dem Gelände der ehemaligen Brauerei, Mainz - Weisenau

Projektnr. **19-37952**

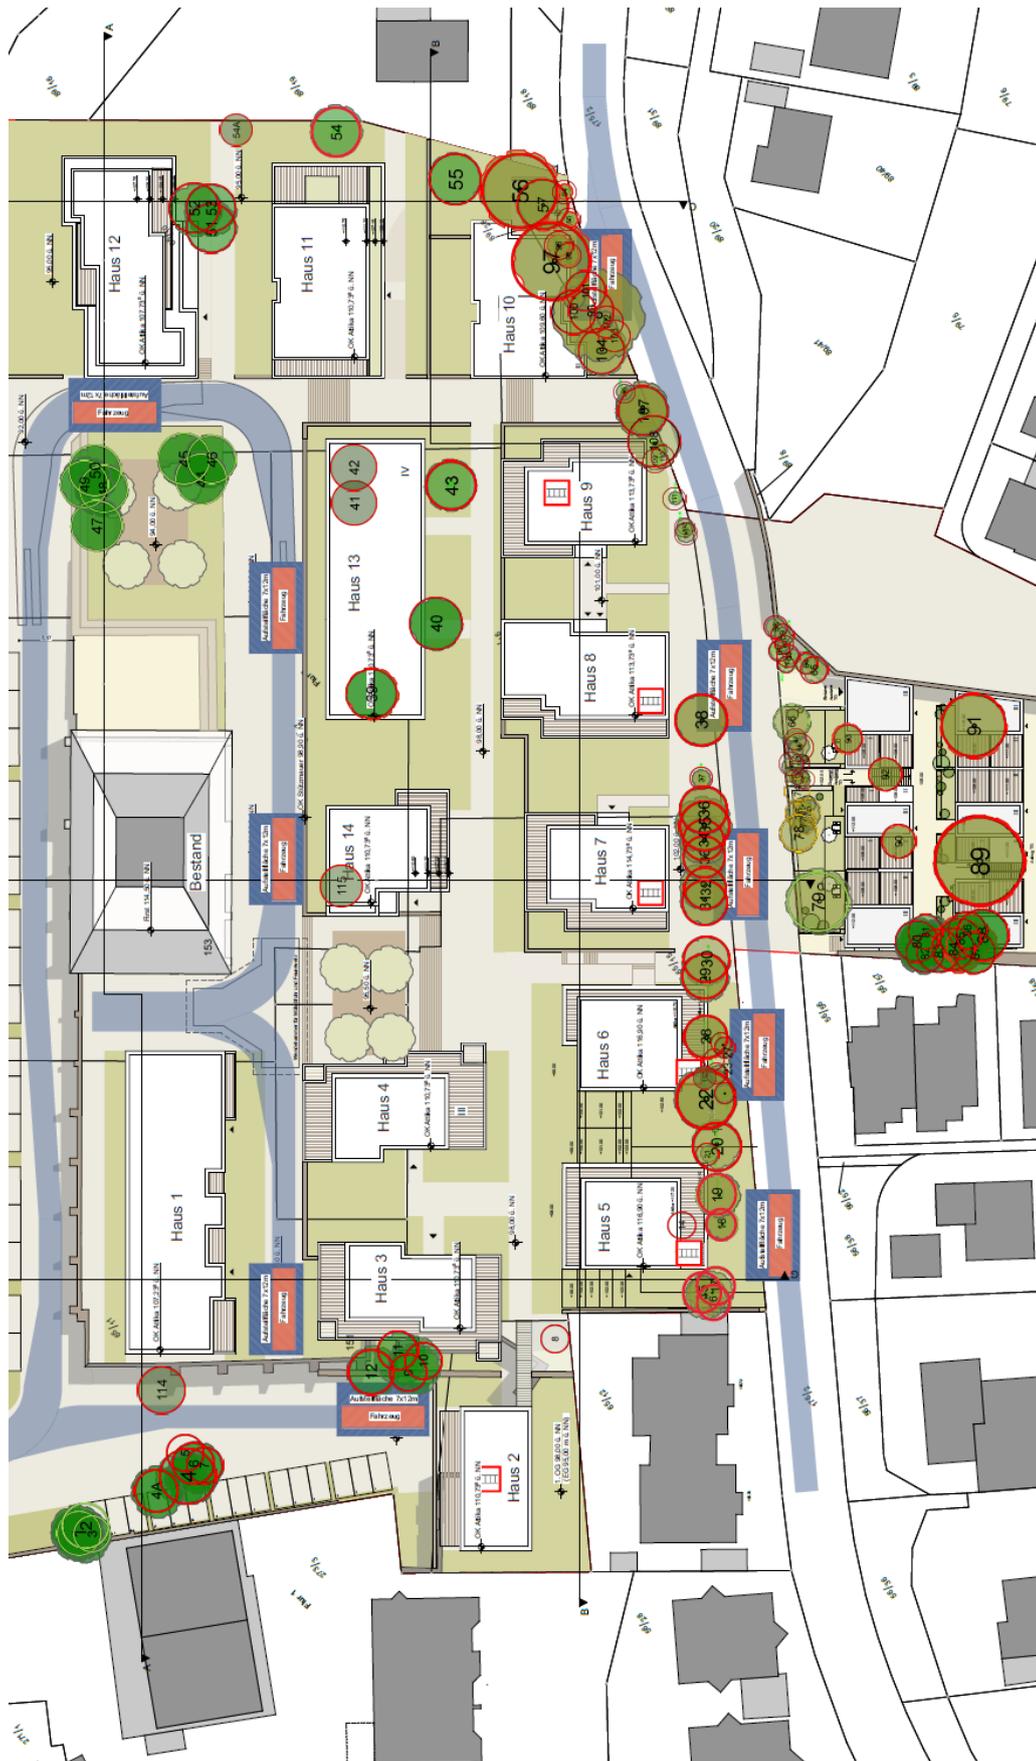
Baumbestandsplan I

Lage und Bewertung der erfassten Bäume Plan: LA Kamphausen (2020)

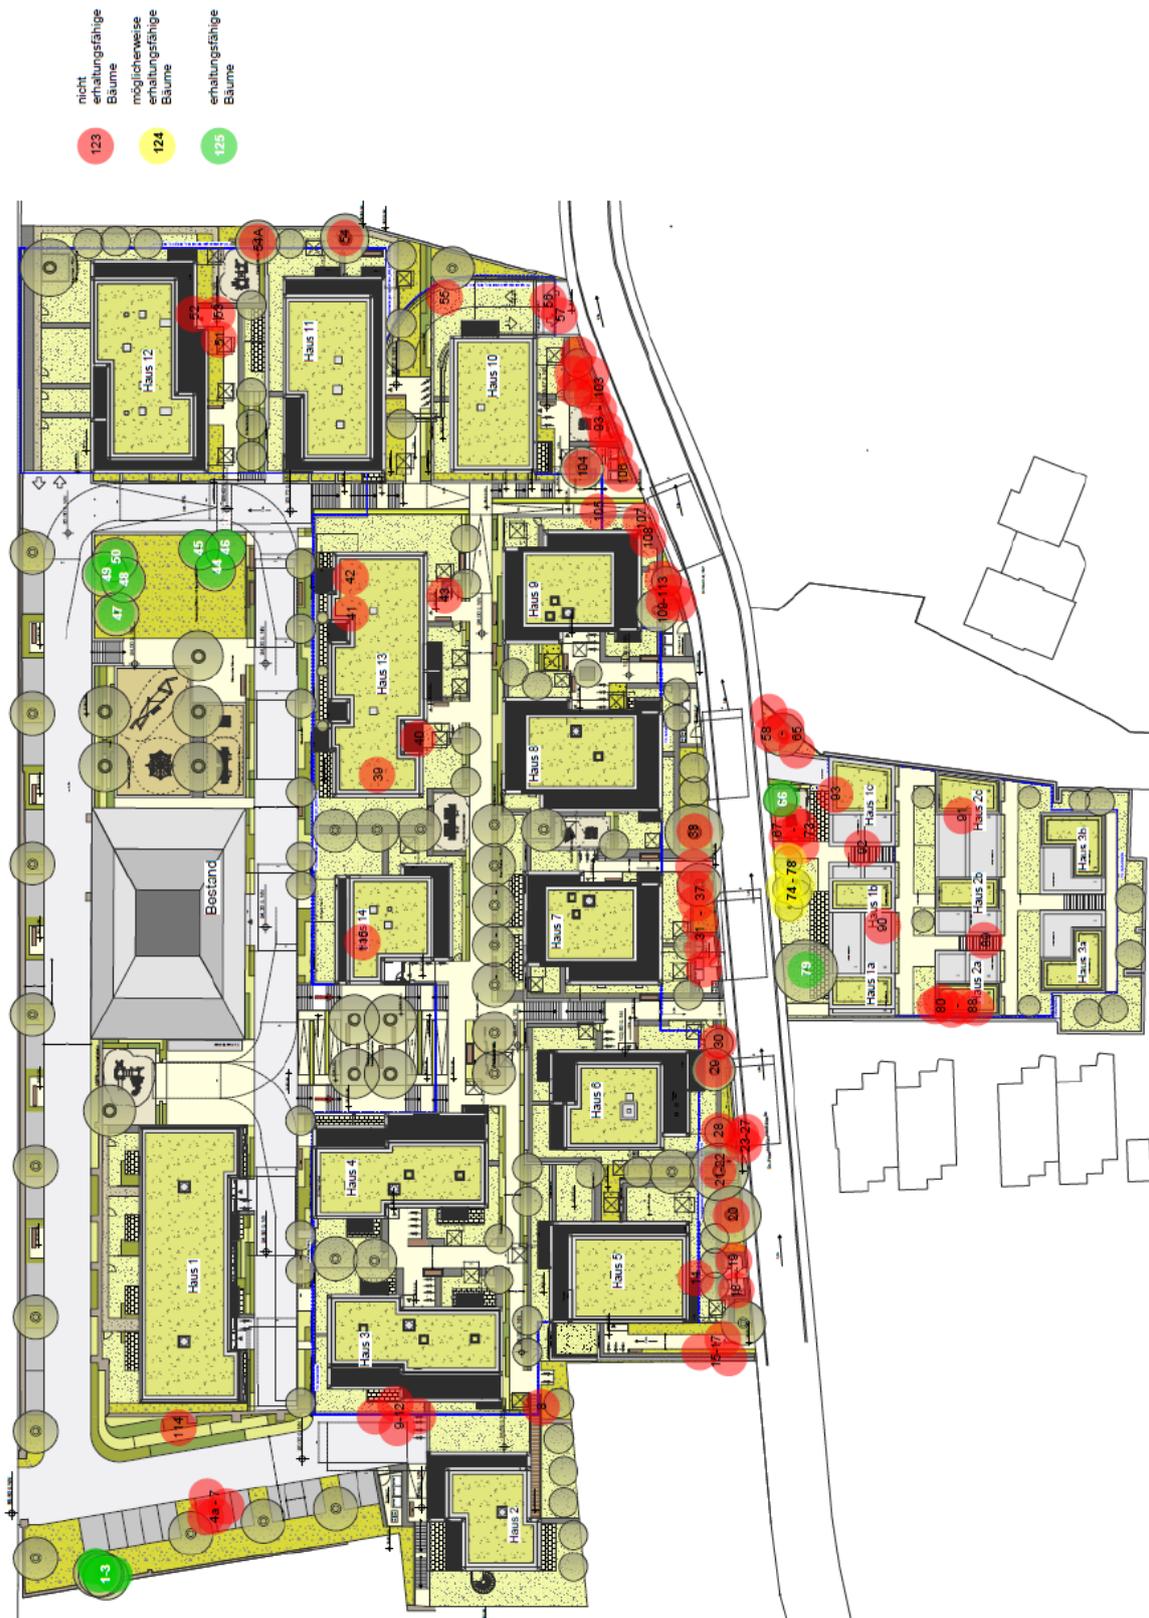
Baumbestandsplan II

Lage und Bewertung der erfassten Bäume

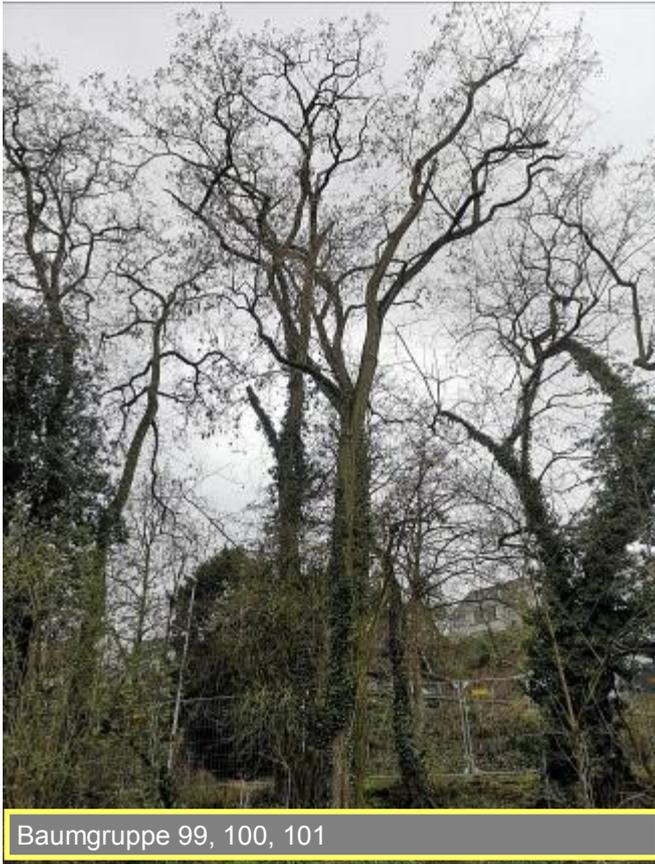
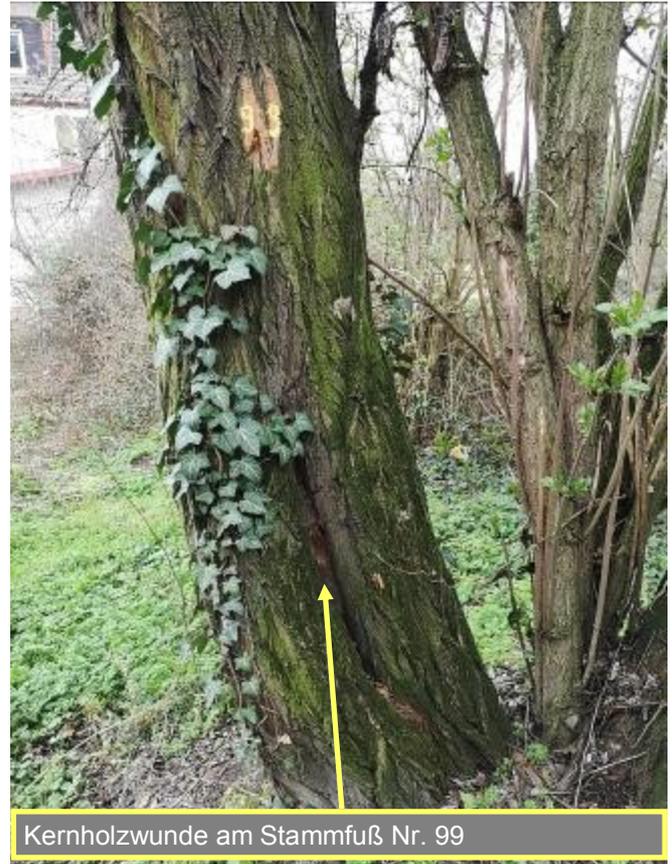
Auswertung der Bohrwiderstandsmessung

Messung 1, Nordseite, Nr. 99
